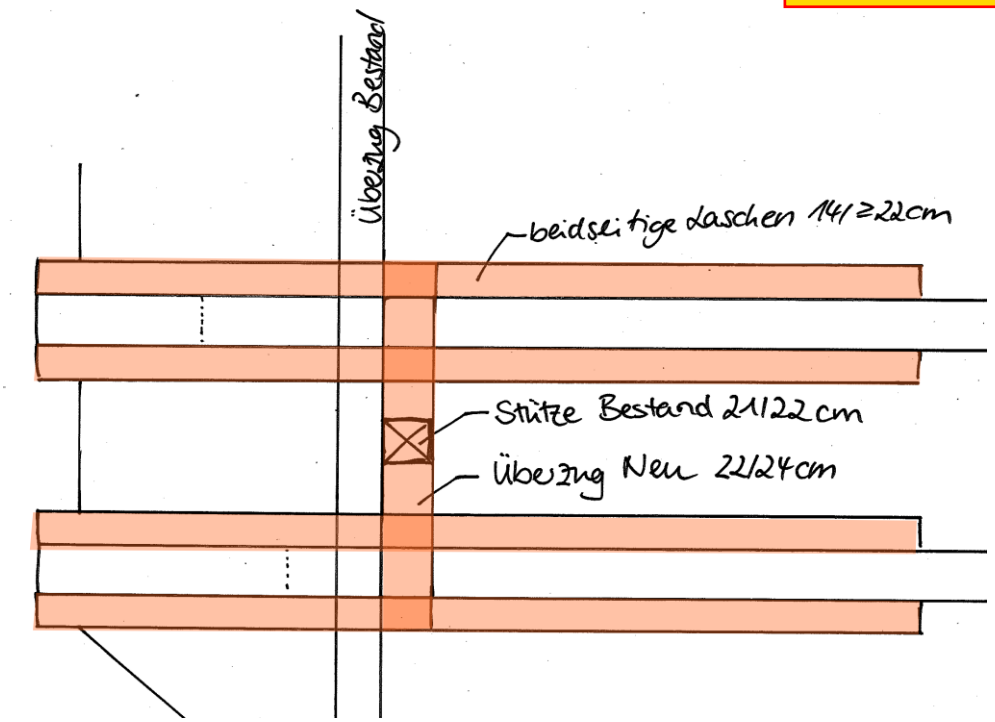
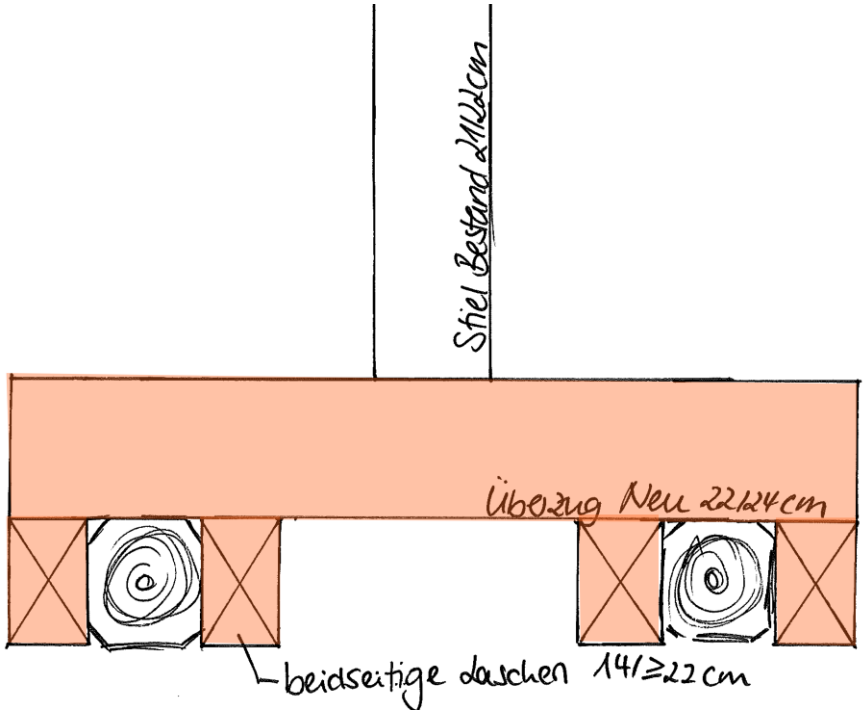
Im Raum D-2.03 steht auf der Decke ein Stiel, welcher durch die Mittelpfette aus der Dachkonstruktion belastet wird. Der Stiel steht im Bestand auf einem Wechsel, der zwischen zwei Deckenbalken liegt. Die Deckenbalken sind an einen Überzug gehangen, der längs durch den Raum spannt.

Infolge der Rückschnittsarbeiten der Deckenbalken ist der vorhandene Wechsel auszubauen. Stattdessen soll ein Überzug über den Deckenbalken angeordnet werden, der die Last aus dem Stiel in die Deckenbalken ableitet.

Stiel Bestand 21/22cm
Überzug Neu 22/24cm
beidseitige Laschen 14/≥22 cm
