Ihr Zeichen:
Ihr Antrag vom: 16.11.2022
**Aktenzeichen: LBA-2022-2923**

**Überprüfung einer Fläche auf Kampfmittelbelastung: Herstellung Gehweg Veloroute 10, Olof-Palme-Damm in Kiel gemäß der von Ihnen eingereichten .SHP-Datei**

**Verfügung zur Durchführung von Sondierungsmaßnahmen**

# Auszug aus dem Kampfmittelinformationssystem

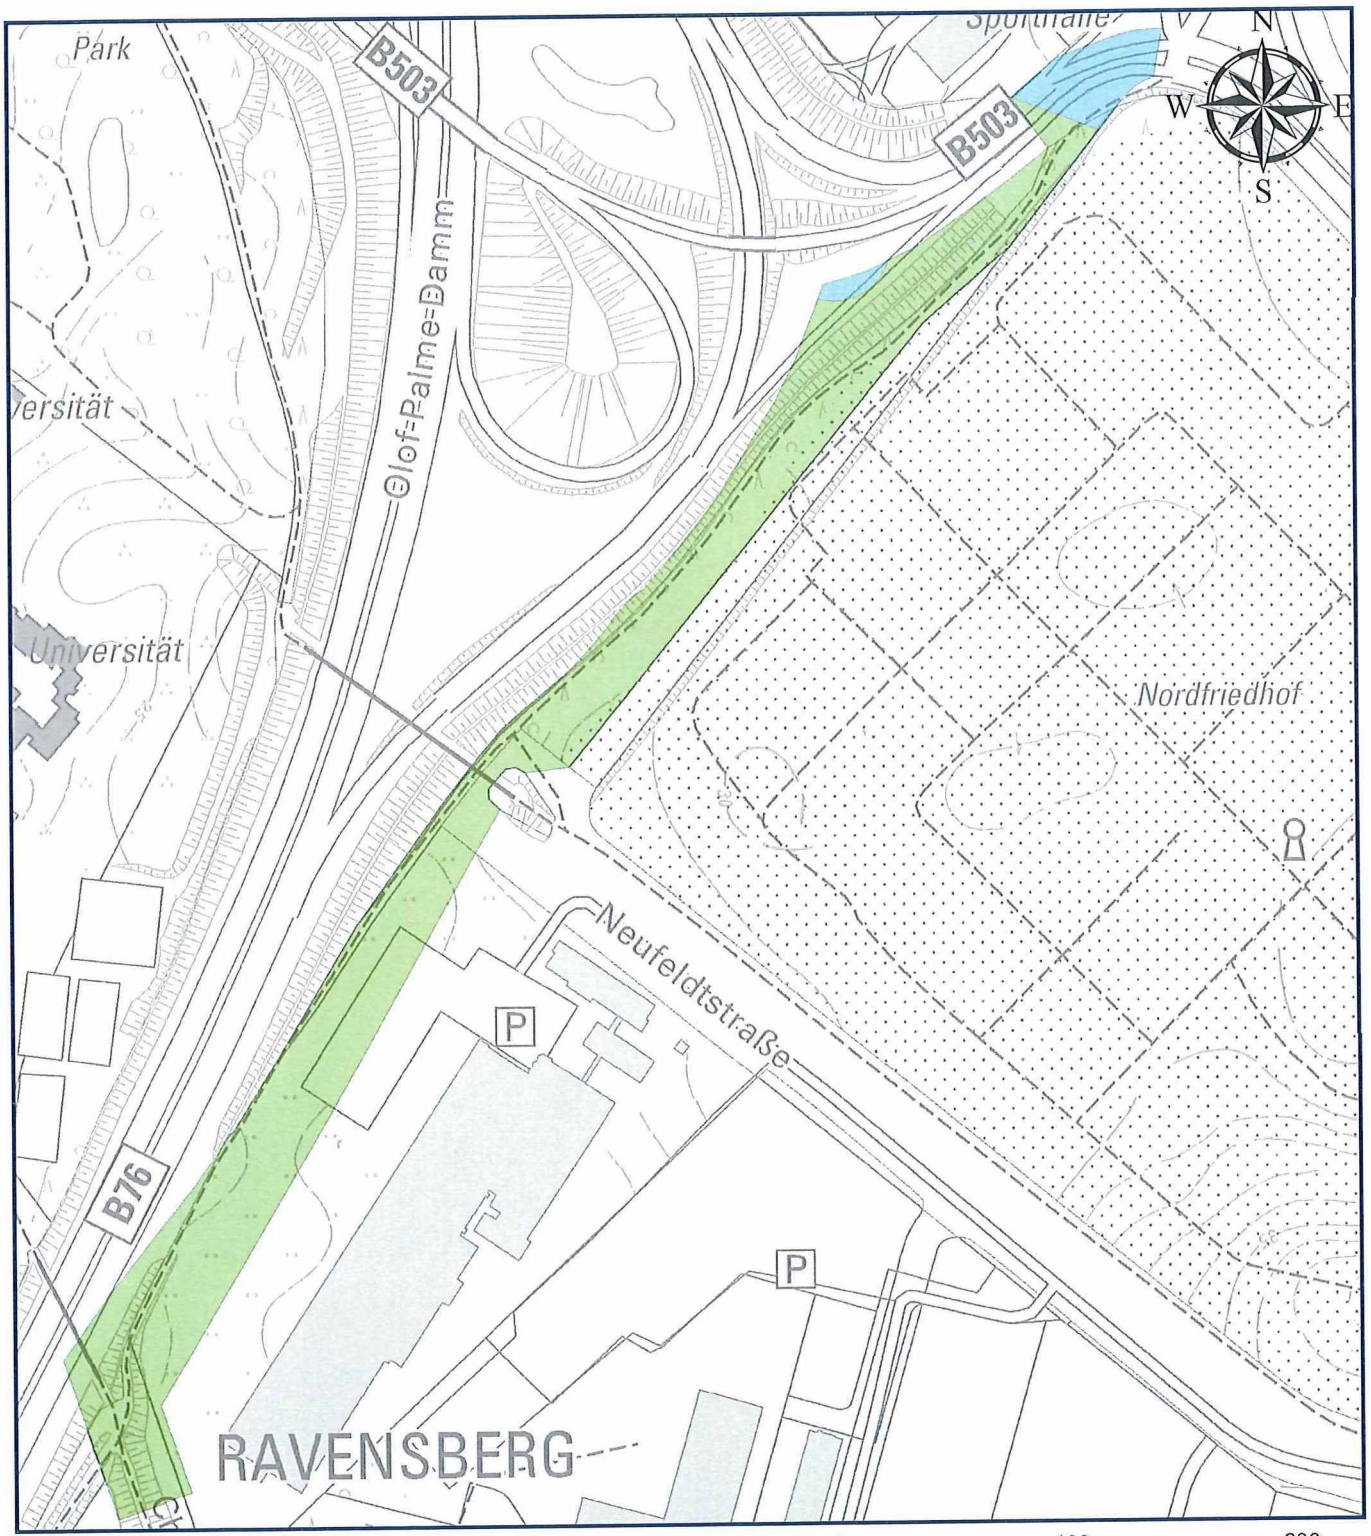
**Kampfmittelinformationskarte: 1:3.133**

Es können Zerstörungen durch Abwurfmunition festgestellt werden. Konkrete Bombenblindgängerhinweispunkte konnten nicht festgestellt werden. Das detaillierte Auswertungsergebnis für die angefragte Fläche wird unter Punkt 1.2.) aufgegliedert (vgl. Lageplan).

blau eingestufter Status:
Dem Auswertungsergebnis zu Punkt 1.1. folgend, handelt es sich bei der angefragten Fläche um eine Kampfmittelverdachtsfläche. Das Vorhandensein von Bombenblindgängern kann vorläufig noch nicht ausgeschlossen werden. Hintergrund sind mögliche Einflussfaktoren wie Verschattungen, mangelnde Bildqualität, Schutt- oder Bodenüberlagerung durch explodierte Bomben, lückenhafte Dokumentation am Kriegsende u. a., welche die Identifizierung von Bombenblindgängerhinweispunkten wesentlich erschweren können. Demzufolge muss auf der angefragten Fläche der geplanten baulichen Anlage bzw. der bodeneingreifenden Maßnahmen eine Überprüfung mittels Sondiertechnik erfolgen, um den festgestellten Kampfmittelverdacht abschließend bewerten zu können.

grün eingestufter Status:
In diesem Bereich können keine Zerstörungen durch Abwurfmunition (Bombentrichter bzw. Gebäudeschäden) festgestellt werden. Entsprechend handelt es sich bei der grünen Fläche um keine Kampfmittelverdachtsfläche, hier besteht für die durchzuführenden Arbeiten aus Sicht des Kampfmittelräumdienstes kein weiterer Handlungsbedarf.

Entsprechend der unter Punkt 1.2. benannten Bewertung muss für den blau eingestuften Status ein geeignetes Verfahren gewählt werden, um den bestehenden Kampfmittelverdacht durch eine mögliche Belastung mit Abwurfmunition vor Ort zu überprüfen. In diesem Bereich ist darauf zu achten, dass die lokalen Gegebenheiten wie Bodenbeschaffenheit, Verunreinigungen durch Bauschutt, Auffüllungen, vorhandenen

Gebäudestrukturen und/oder Versorgungsleitungen berücksichtigt werden. Zur Feststellung von anthropogenen Störungen im Erdreich und zur Festlegung des Bombenhorizonts (max. Tiefe unterhalb der Geländeoberkante von 1945, in dem Bombenblindgänger vermutet werden können) ist ggf. ein Bodengutachten heranzuziehen.
