Statische Stellungnahme

Auftr.Nr. 12718/25 Blatt Nr. 1

Bauvorhaben: ENERGETISCHE SANIERUNG: SPORTHALLE GS II
HIER: FASSADENSANIERUNG
VON - KETTELER - Str. 38, 48231 WARENDORF
Bauherr: STADT WARENDORF
FRECKENHORSTER STR. 43, 48231 WARENDORF

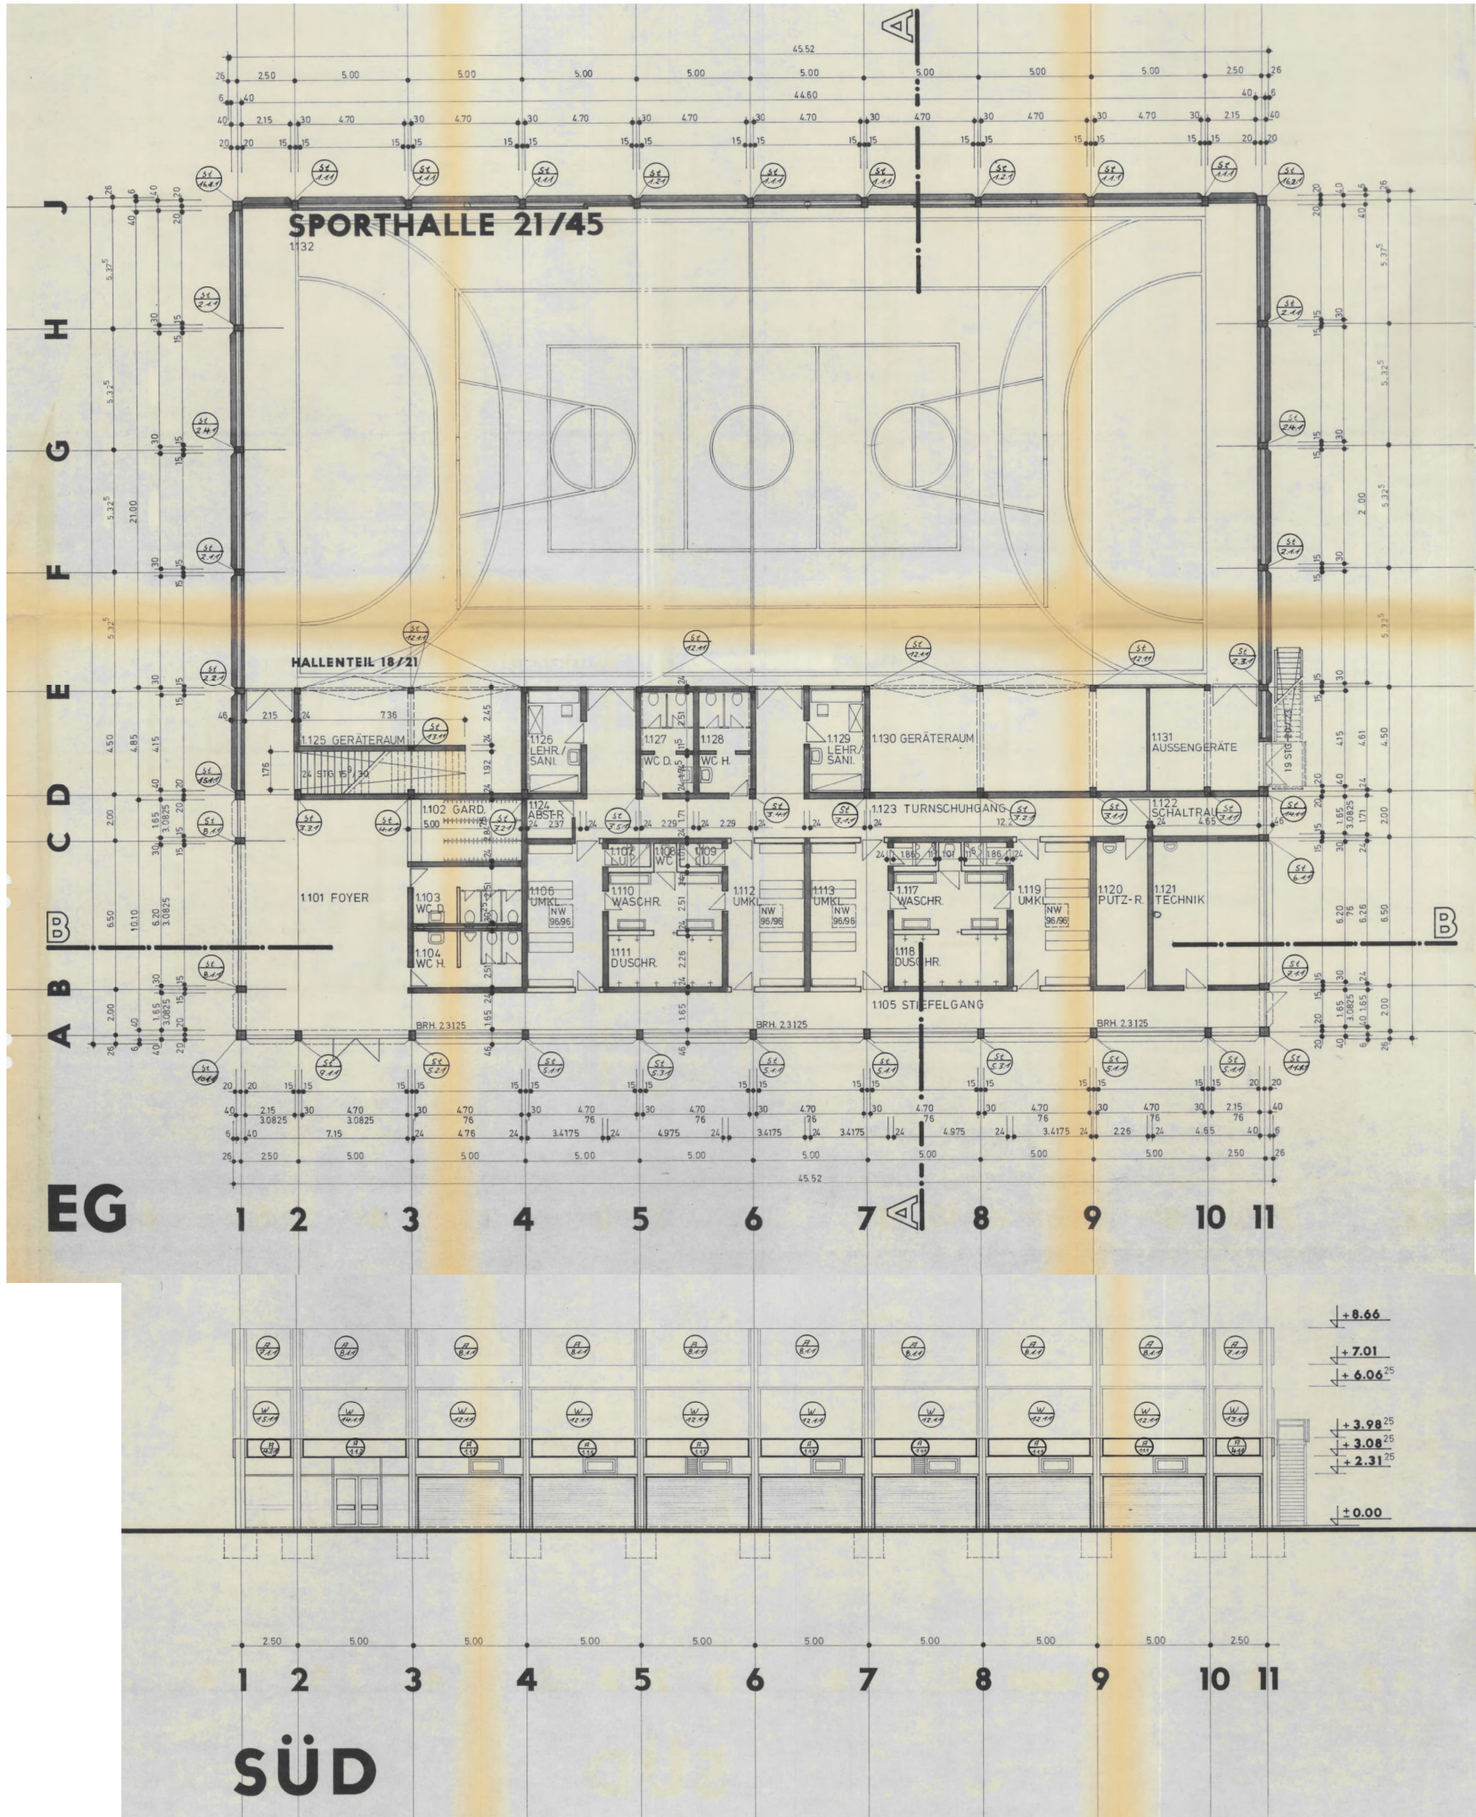
Foto 1 Ansicht Süd

Foto 2 Ansicht Süd-West

Foto 3 Ansicht West

→ Die vorhandene Fassade der Sporthalle kann ohne weiteren statischen Nachweis demontiert werden.
und
→ Die Montage des neuen WDVS auf der vorhandenen Poroton Innenschale ist ohne weiteren statischen Nachweis möglich.
