Kampfmittelbeseitigung in Niedersachsen

Ergebnis der beantragten Luftbildauswertung nach § 3 NUIG

Projekt / Lageort: Hannover, Klaskamp (Schulenburger Landstraße 238)

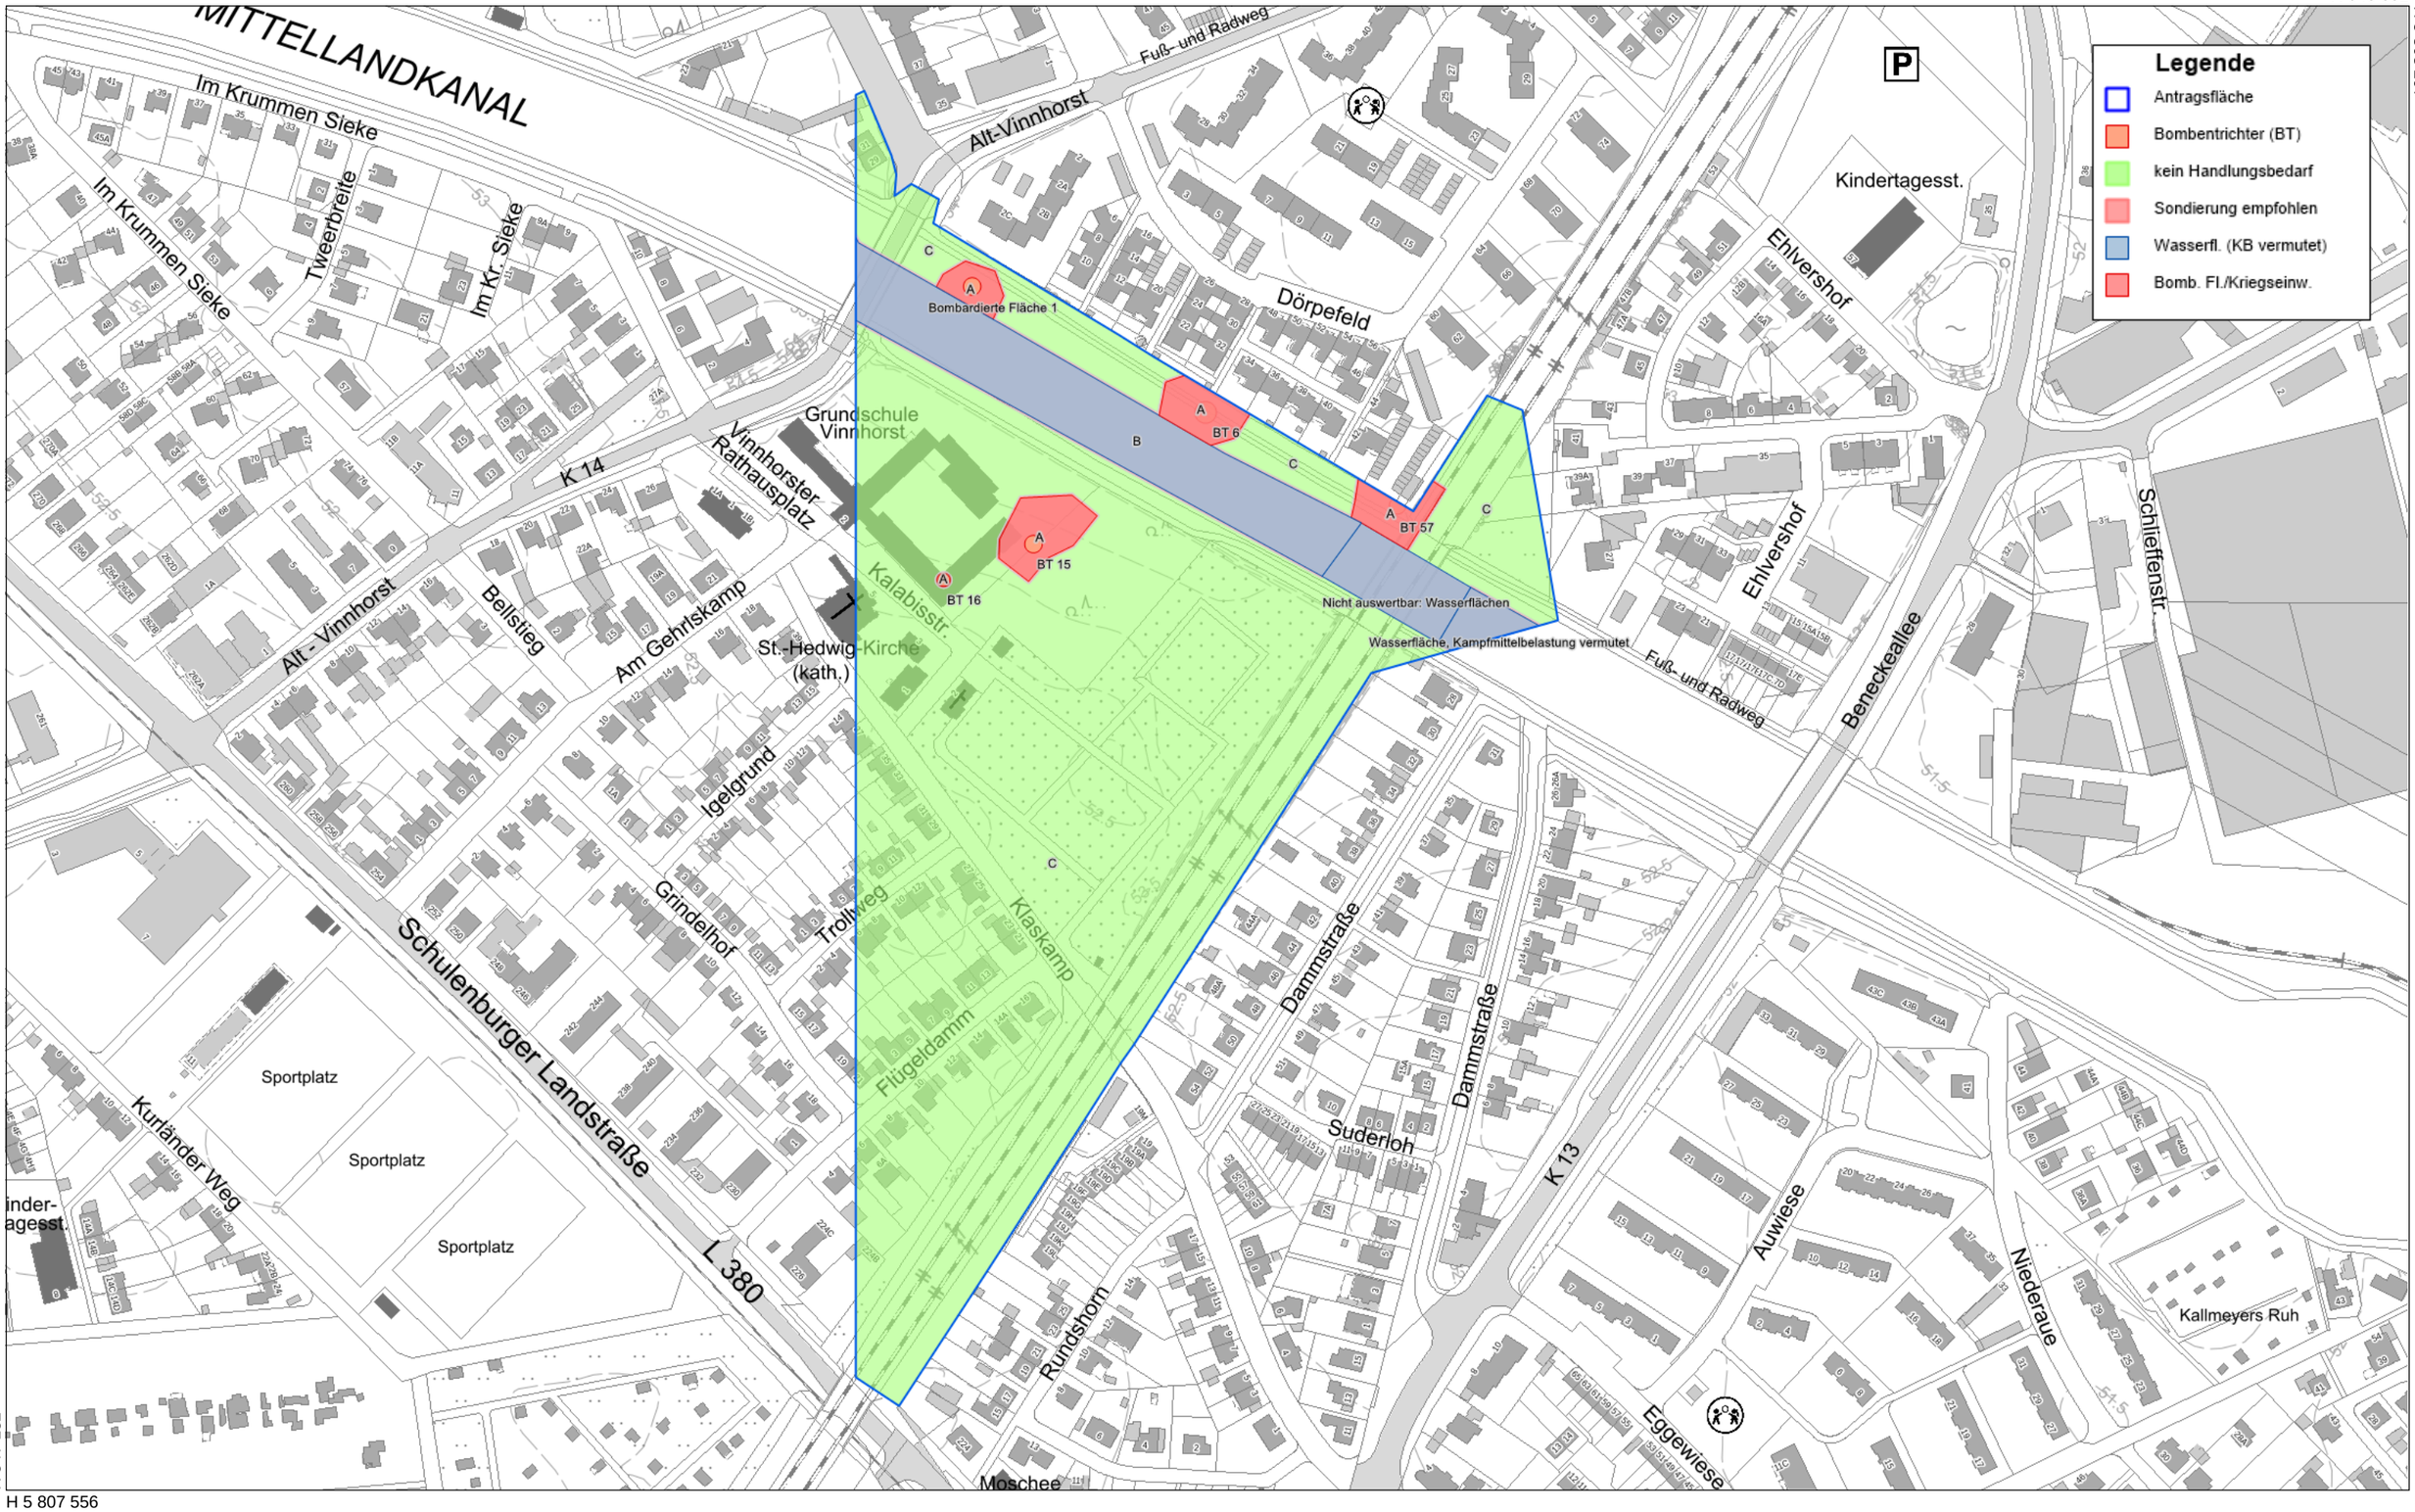
Fläche A

Luftbilder:	Die derzeit vorliegenden Luftbilder wurden vollständig ausgewertet.
Luftbildauswertung:	Nach durchgeführter Luftbildauswertung wird eine Kampfmittelbelastung vermutet.
Sondierung:	Es wurde keine Sondierung durchgeführt.
Räumung:	Die Fläche wurde nicht geräumt.
Belastung:	Es besteht ein begründeter Verdacht auf Kampfmittel.

Fläche B

Luftbilder:	Die derzeit vorliegenden Luftbilder wurden vollständig ausgewertet.
Luftbildauswertung:	Es wurde eine Luftbildauswertung durchgeführt, aber die Fläche ist aufgrund von Wasserfläche nicht auswertbar.
Sondierung:	Es wurde keine Sondierung durchgeführt.
Räumung:	Die Fläche wurde nicht geräumt.
Belastung:	Es besteht der allgemeine Verdacht auf Kampfmittel.

Fläche C

Luftbilder:	Die derzeit vorliegenden Luftbilder wurden vollständig ausgewertet.
Luftbildauswertung:	Nach durchgeführter Luftbildauswertung wird keine Kampfmittelbelastung vermutet.
Sondierung:	Es wurde keine Sondierung durchgeführt.
Räumung:	Die Fläche wurde nicht geräumt.
Belastung:	Ein Kampfmittelverdacht hat sich nicht bestätigt.

Empfehlung: Sondierung

Empfehlung: Kein Handlungsbedarf
