Kampfmittelbeseitigung in Niedersachsen

Ergebnis der beantragten Luftbildauswertung nach § 3 NUIG

Projekt / Lageort: Hannover, Schulenburger Landstraße 238, Alt-Vinnhorst

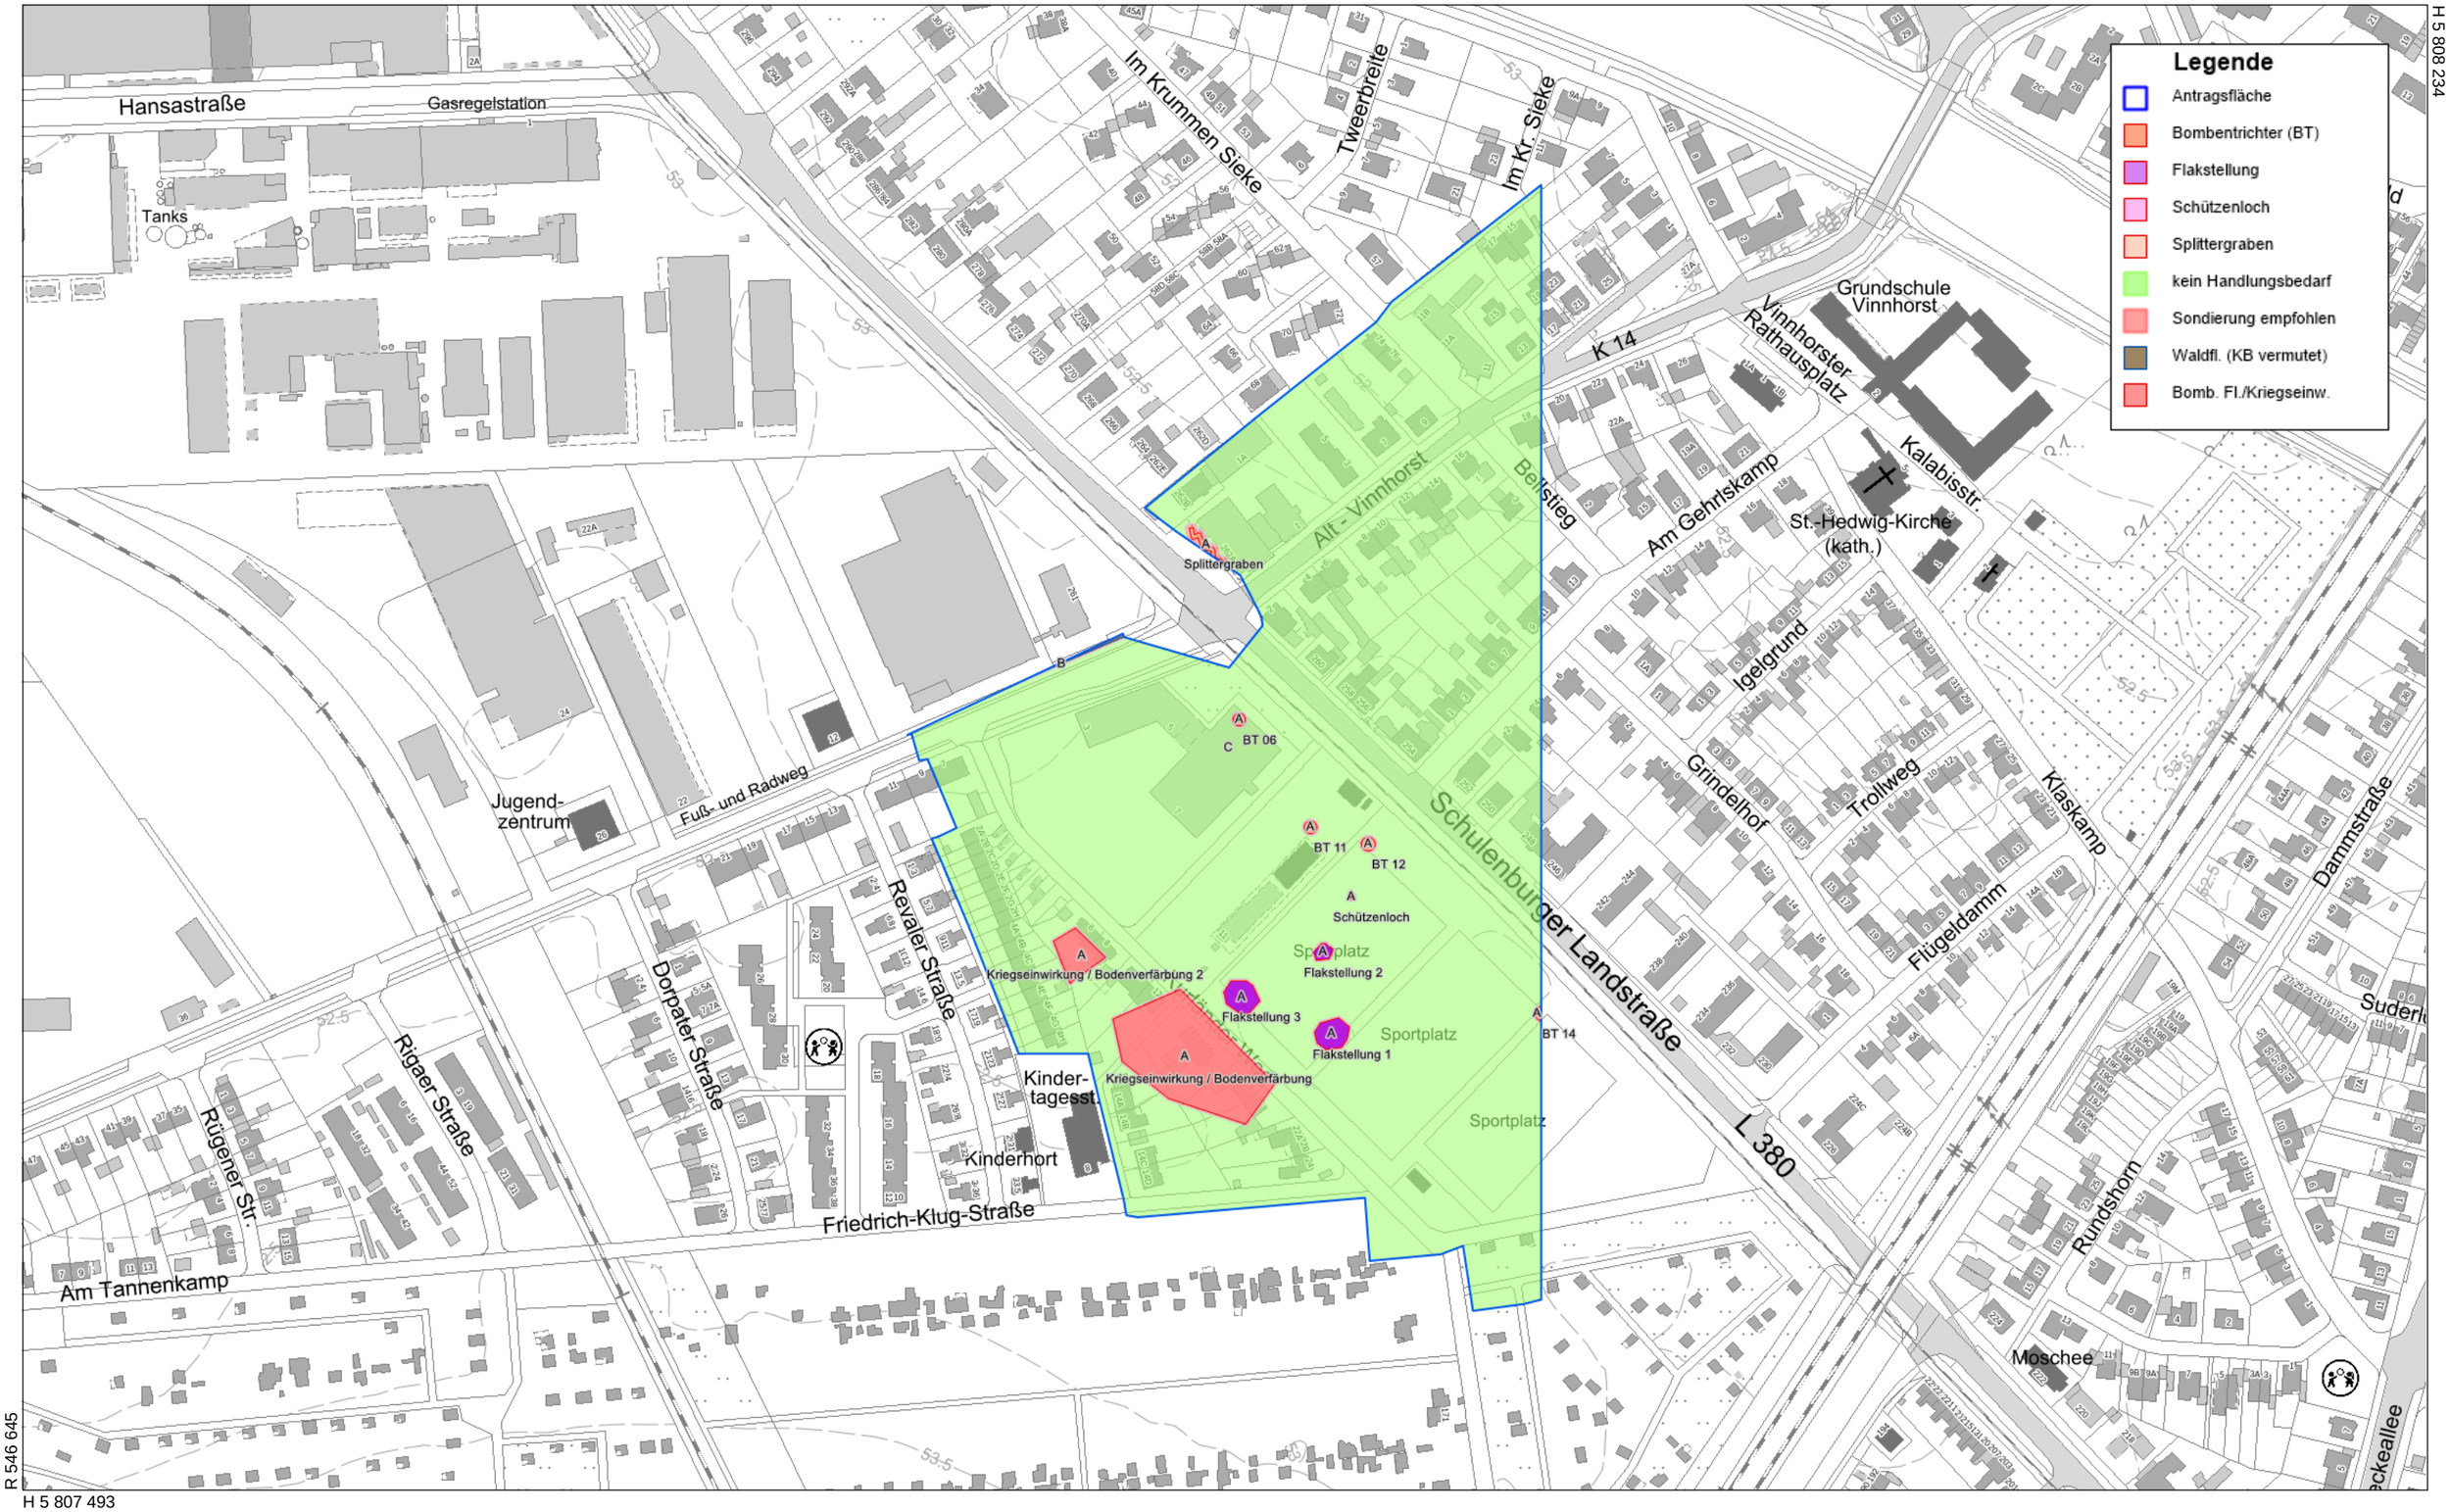
Fläche A

Luftbilder:	Die derzeit vorliegenden Luftbilder wurden vollständig ausgewertet.
Luftbildauswertung:	Nach durchgeführter Luftbildauswertung wird eine Kampfmittelbelastung vermutet.
Sondierung:	Es wurde keine Sondierung durchgeführt.
Räumung:	Die Fläche wurde nicht geräumt.
Belastung:	Es besteht ein begründeter Verdacht auf Kampfmittel.

Fläche B

Luftbilder:	Die derzeit vorliegenden Luftbilder wurden vollständig ausgewertet.
Luftbildauswertung:	Es wurde eine Luftbildauswertung durchgeführt, aber die Fläche ist aufgrund von Waldfläche nicht auswertbar.
Sondierung:	Es wurde keine Sondierung durchgeführt.
Räumung:	Die Fläche wurde nicht geräumt.
Belastung:	Es besteht der allgemeine Verdacht auf Kampfmittel.

Fläche C

Luftbilder:	Die derzeit vorliegenden Luftbilder wurden vollständig ausgewertet.
Luftbildauswertung:	Nach durchgeführter Luftbildauswertung wird keine Kampfmittelbelastung vermutet.
Sondierung:	Es wurde keine Sondierung durchgeführt.
Räumung:	Die Fläche wurde nicht geräumt.
Belastung:	Ein Kampfmittelverdacht hat sich nicht bestätigt.

Empfehlung: Sondierung

Empfehlung: Kein Handlungsbedarf
