Kampfmittelbeseitigung in Niedersachsen

Ergebnis der beantragten Luftbildauswertung nach § 3 NUIG

Projekt / Lageort: Hannover - Nordhafen, Stelinger Straße. / Hansastraße, Teil 1/4

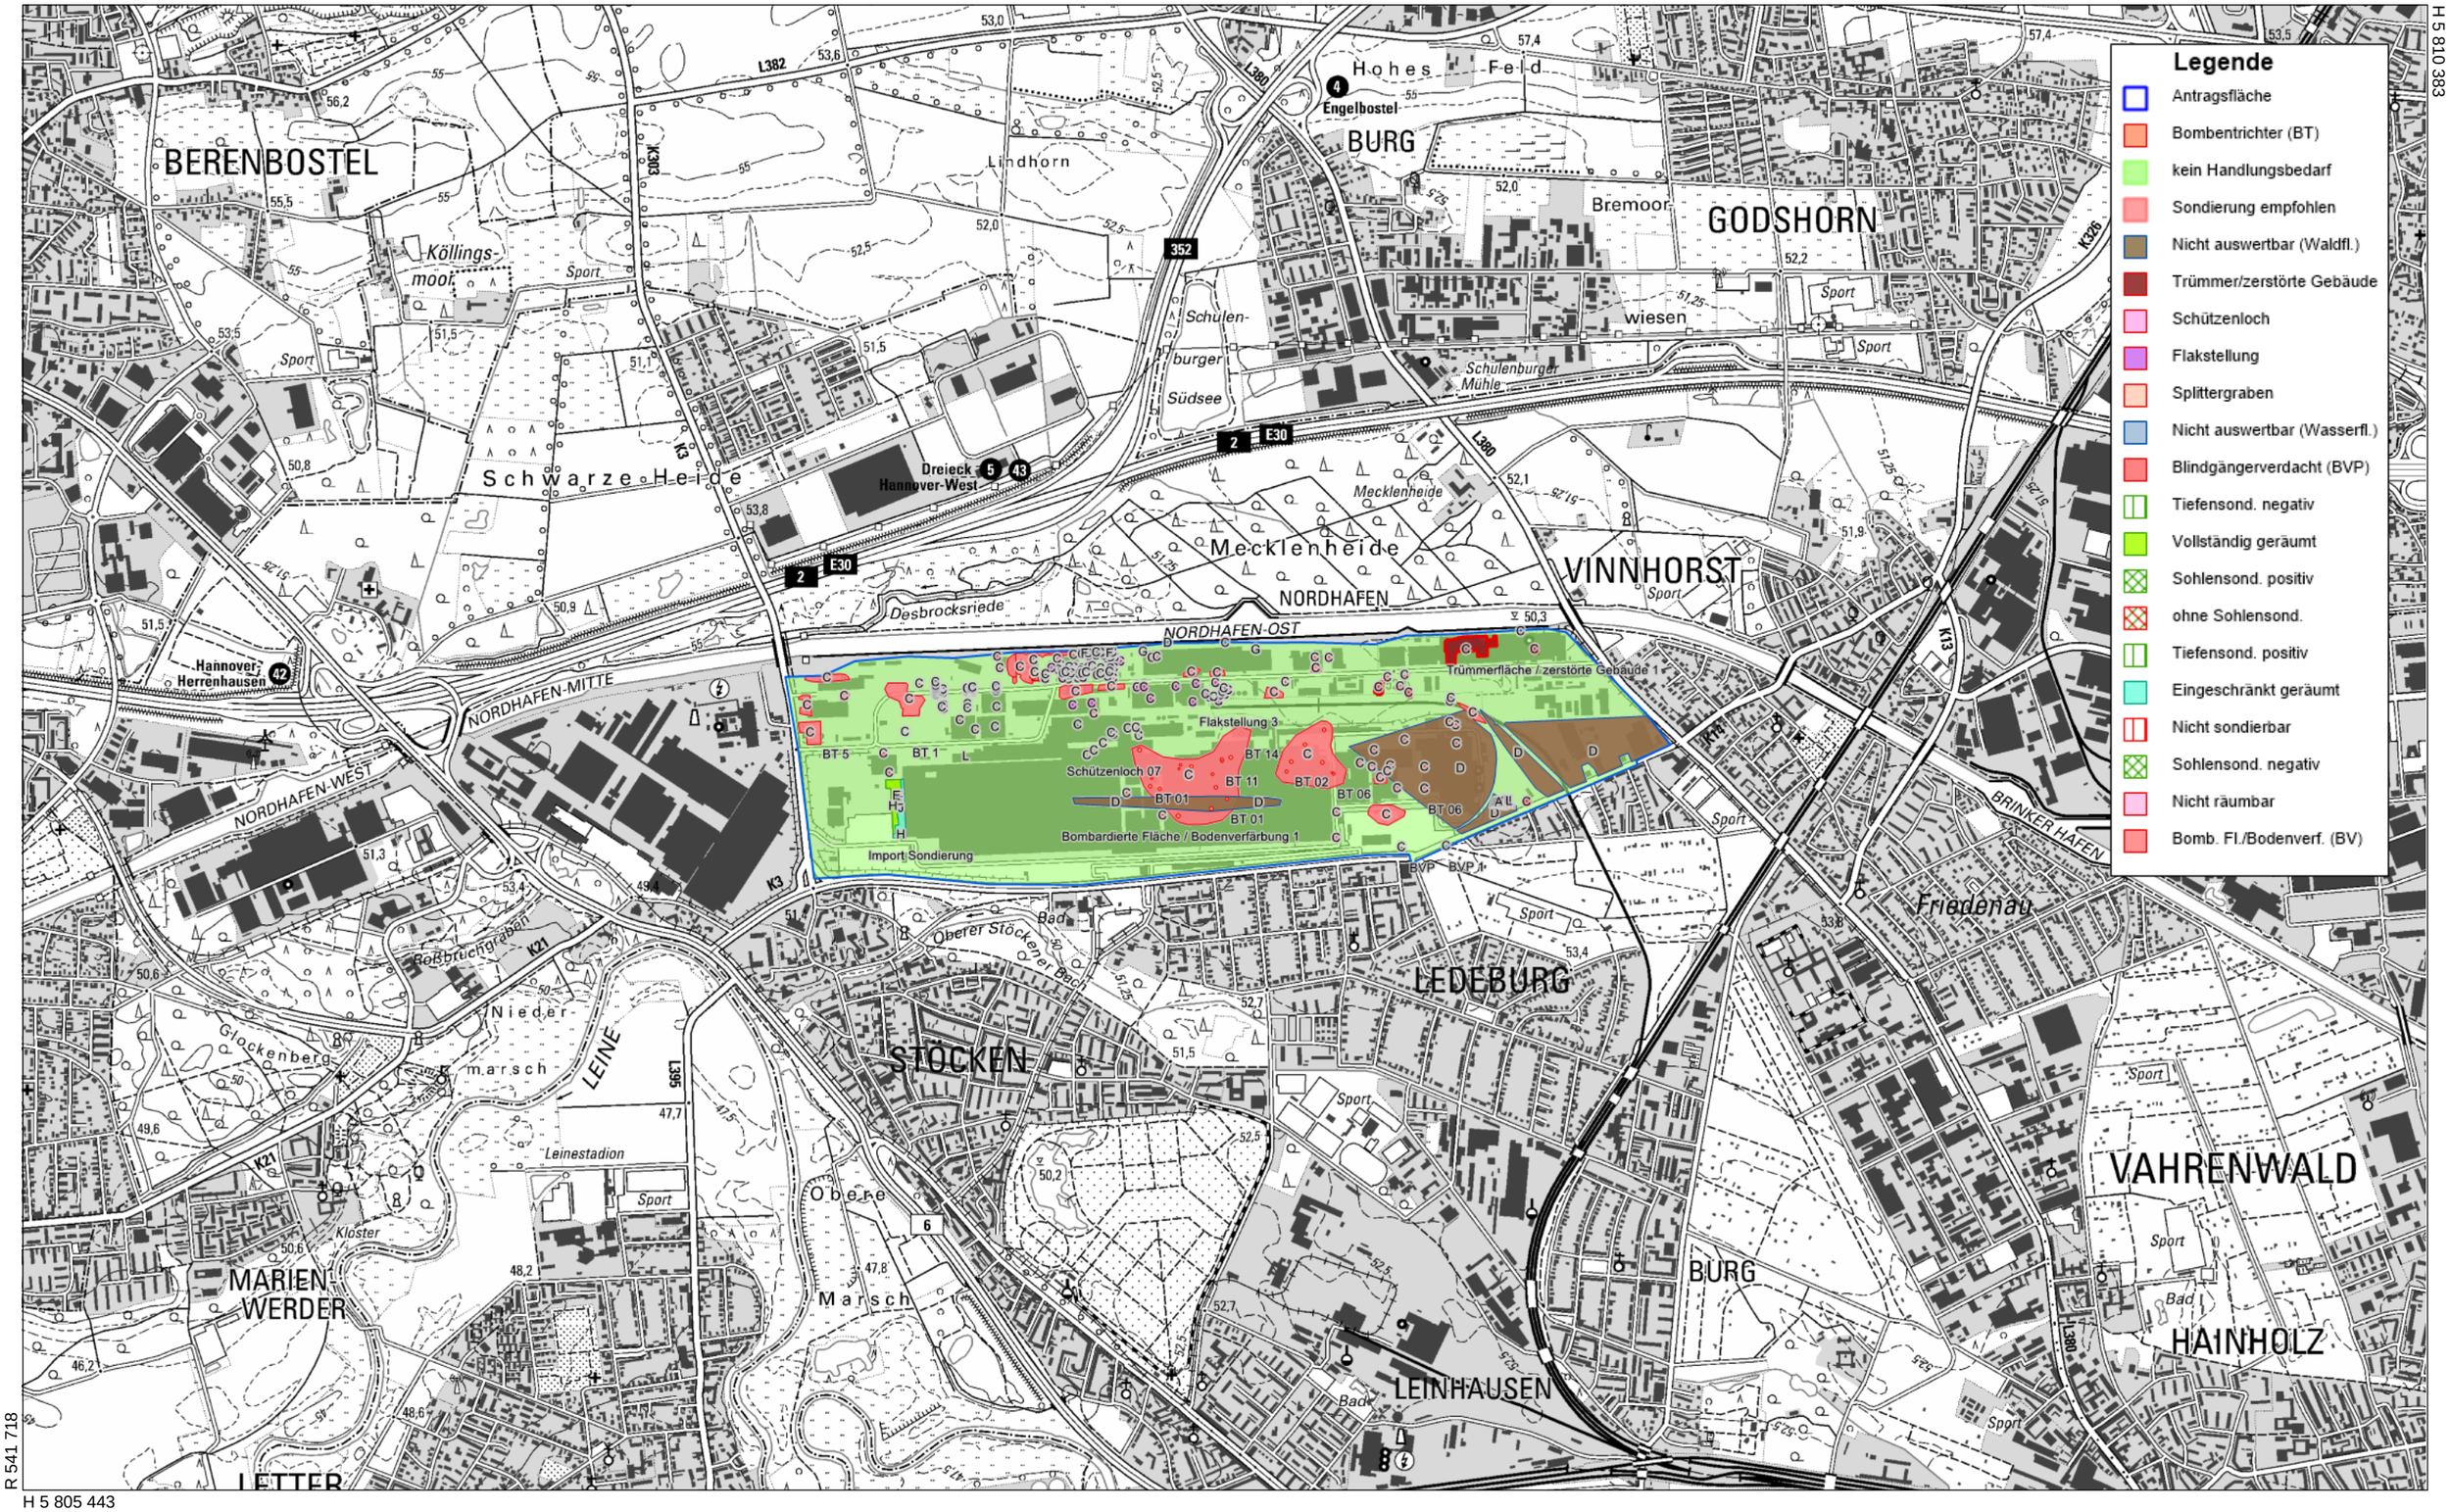
Fläche A

Luftbilder:	Die derzeit vorliegenden Luftbilder wurden vollständig ausgewertet.
Luftbildauswertung:	Es wurde eine Luftbildauswertung durchgeführt, aber die Fläche ist aufgrund von Wasserfläche, Waldfläche, Schattenwurf oder einer unzureichenden Qualität der verfügbaren Luftbilder nicht auswertbar.
Sondierung:	Nach einer eingeschränkten Sondierung wird keine Kampfmittelbelastung vermutet. Erläuterung zur eingeschränkten Sondierung: bei der eingeschränkten Sondierung wurde eine Methode angewandt, mit der eine Sicherheit nur mit Tiefeneinschränkungen erreicht wird.
Räumung:	Die Fläche wurde eingeschränkt geräumt. Eine Sicherheit mit Tiefeneinschränkung wurde erreicht.
Belastung:	Es besteht der allgemeine Verdacht auf Kampfmittel.

Fläche B

Luftbilder:	Die derzeit vorliegenden Luftbilder wurden vollständig ausgewertet.
Luftbildauswertung:	Es wurde eine Luftbildauswertung durchgeführt, aber die Fläche ist aufgrund von Wasserfläche, Waldfläche, Schattenwurf oder einer unzureichenden Qualität der verfügbaren Luftbilder nicht auswertbar.
Sondierung:	Es wurde keine ausreichende Sondierung durchgeführt. Die Fläche wurde nicht abgenommen.
Räumung:	Es wurde keine ausreichende Räummaßnahme durchgeführt. Die Fläche wurde nicht abgenommen.
Belastung:	Es besteht der allgemeine Verdacht auf Kampfmittel.

Fläche C

Luftbilder:	Die derzeit vorliegenden Luftbilder wurden vollständig ausgewertet.
Luftbildauswertung:	Nach durchgeführter Luftbildauswertung wird eine Kampfmittelbelastung vermutet.
Sondierung:	Es wurde keine Sondierung durchgeführt.
Räumung:	Die Fläche wurde nicht geräumt.
Belastung:	Es besteht ein begründeter Verdacht auf Kampfmittel.

Fläche D

Luftbilder:	Die derzeit vorliegenden Luftbilder wurden vollständig ausgewertet.
Luftbildauswertung:	Es wurde eine Luftbildauswertung durchgeführt, aber die Fläche ist aufgrund von Wasserfläche, Waldfläche, Schattenwurf oder einer unzureichenden Qualität der verfügbaren Luftbilder nicht auswertbar.
Sondierung:	Es wurde keine Sondierung durchgeführt.
Räumung:	Die Fläche wurde nicht geräumt.
Belastung:	Es besteht der allgemeine Verdacht auf Kampfmittel.

Empfehlung: Sondierung
