Amtlicher Lageplan
Blatt 3 / 4

Auftrags-Nr. 18065
Maßstab 1:200

Gemeinde: Eschweiler
Gemarkung: Eschweiler
Flur: 3
Flurstück: 297
amtliche Fläche: 25959 m²
Grundbuchblatt: 2352A
Eigentümer: EVS EUREGIO Verkehrsschienennetz GmbH

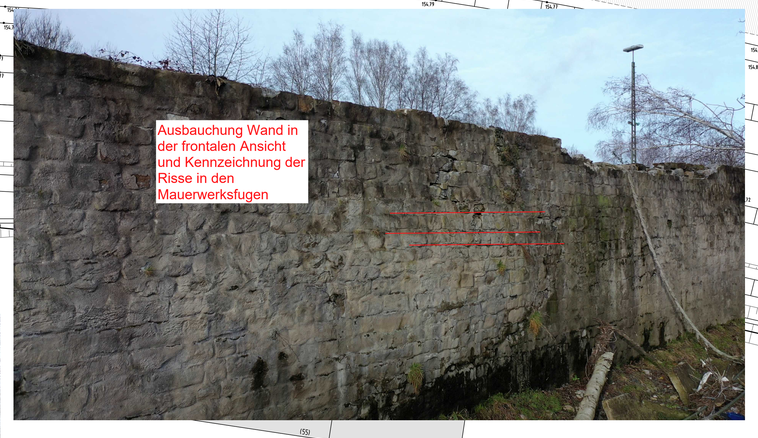
Schaden 5:

Geländer und größten Teil auch
Abdeckplatten weggespült.
Bereichsweise wurden auch die obersten
2 Steinreihen weggespült.

Großflächige und
massive Ausspülungen
am Ende der Wand

Schaden 6:

Ausbauchung Wand mit
Durchfeuchtung auf einer
Länge von ca. 3,0m
