Anlage 2 – Küchenzeile

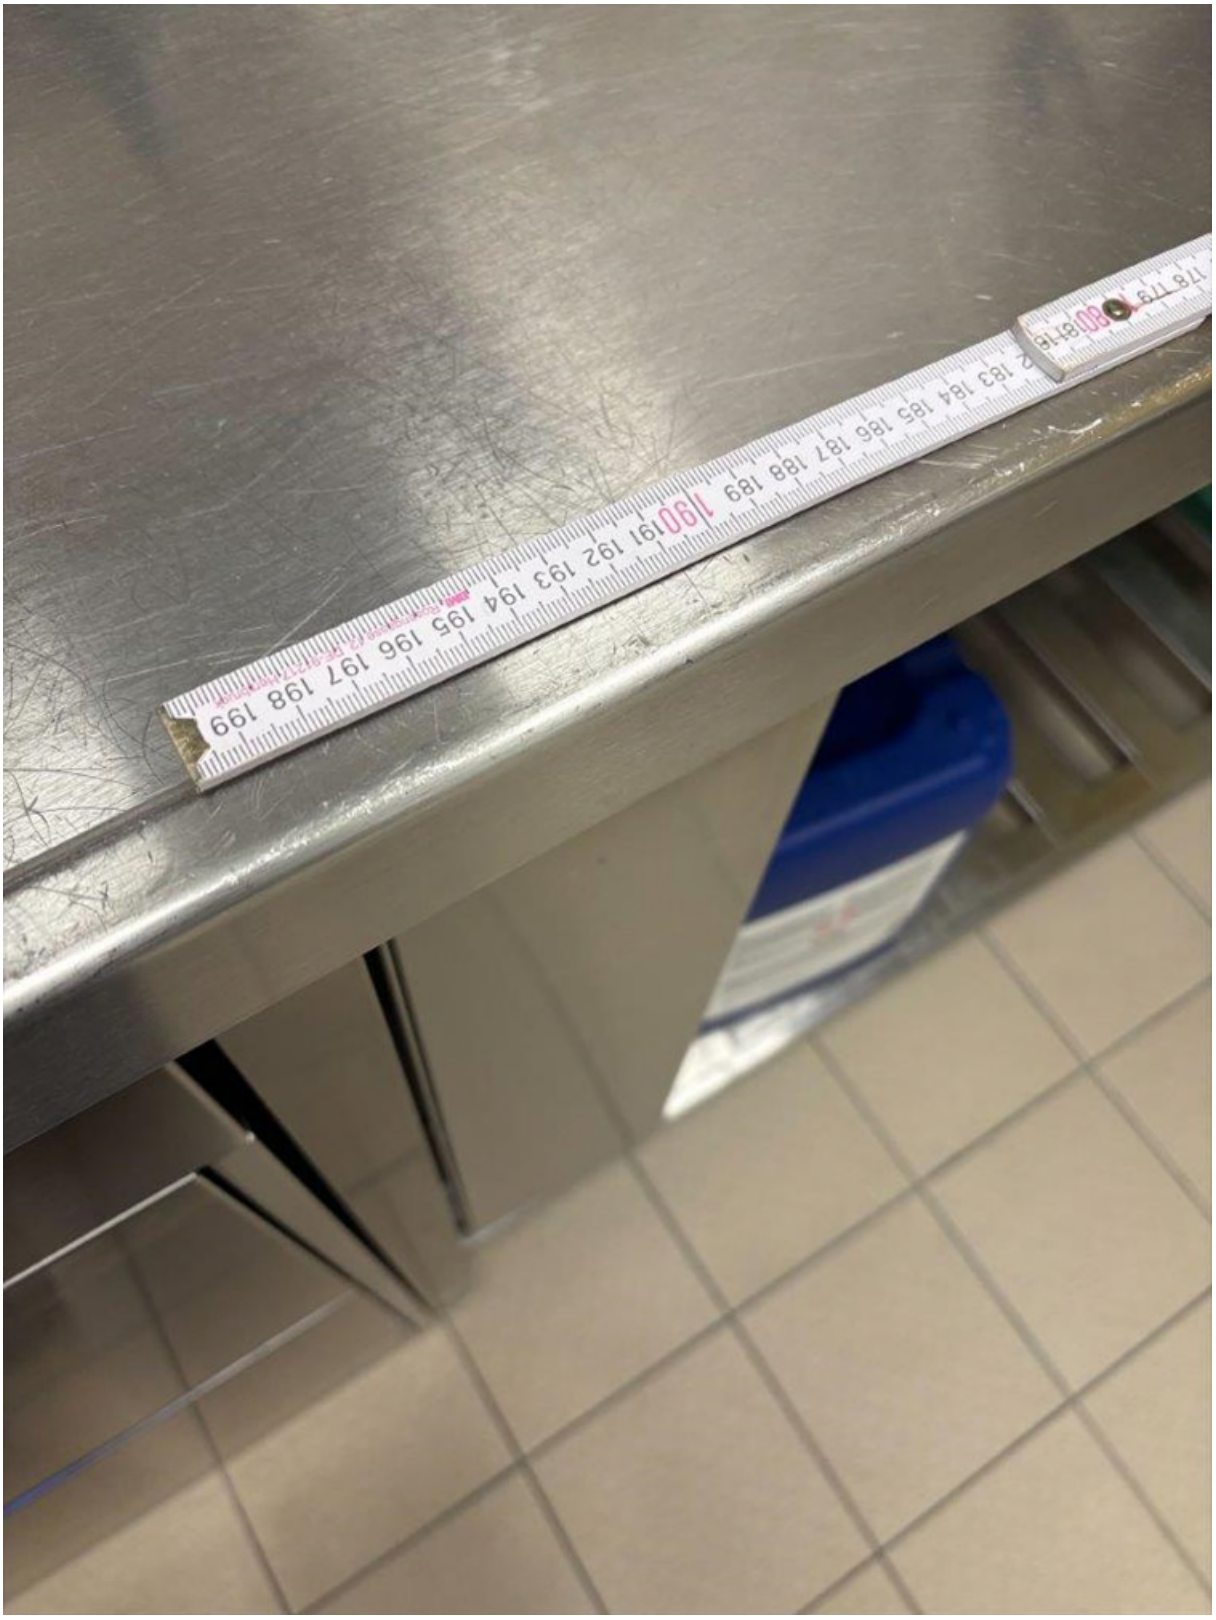
Abb. 6 – Haubenspülmaschine

- Entfernung zur separaten Umkehrosmoseanlage **ca. 2,00 m**
