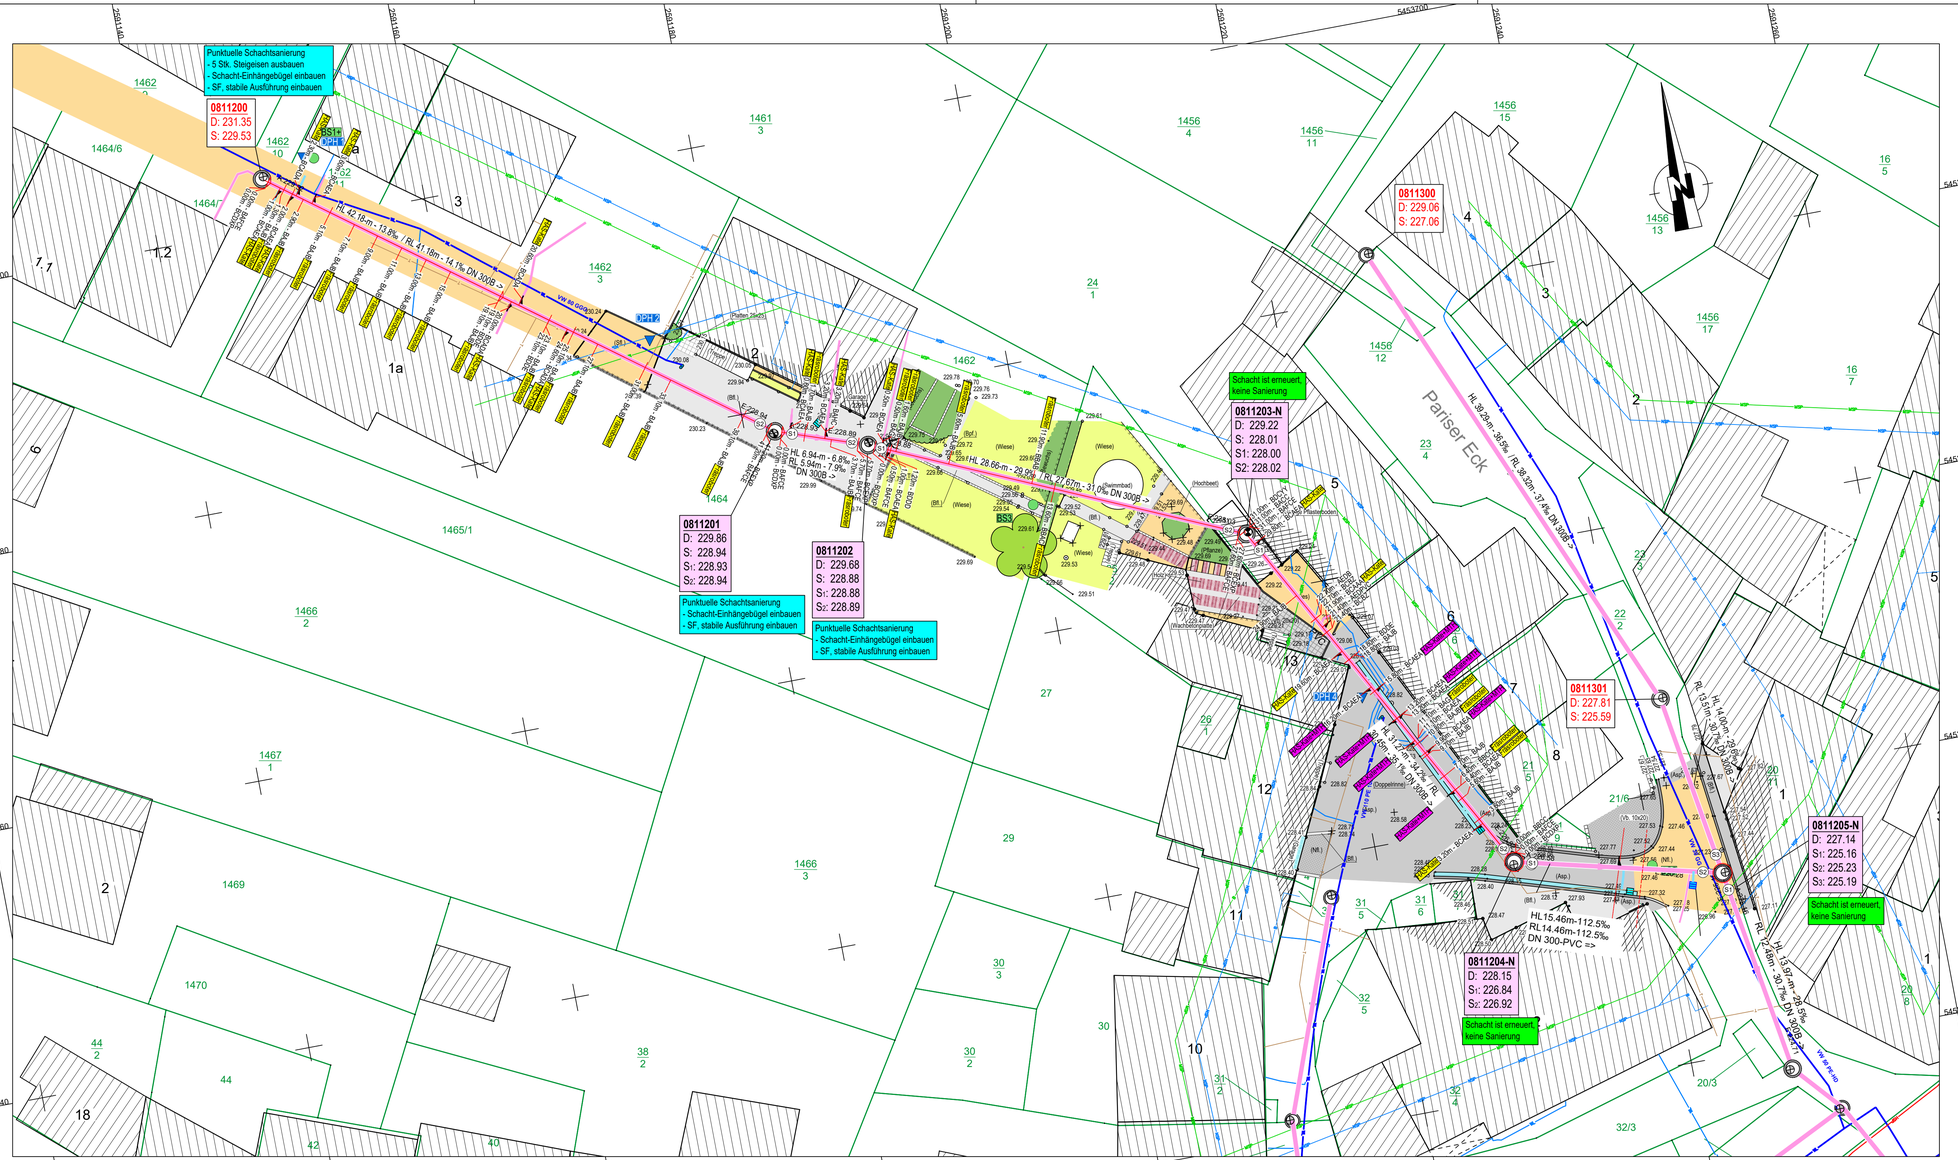
Punktuelle Schachtsanierung
- 5 Stk. Steigeisen ausbauen
- Schacht-Einhängebügel einbauen
- SF, stabile Ausführung einbauen
0811200
D: 231.35
S: 229.53
HL 42.18m - 13.8‰ / RL 41.18m - 14.1‰ DN 300/B ->
0811201
D: 229.86
S: 228.94
S1: 228.93
S2: 228.94
Punktuelle Schachtsanierung

- Schacht-Einhängebügel einbauen
- SF, stabile Ausführung einbauen
HL 6.94m - 6.8‰ / RL 5.94m - 7.9‰ DN 300/B ->
0811202
D: 229.68
S: 228.88
S1: 228.88
S2: 228.89
Punktuelle Schachtsanierung

- Schacht-Einhängebügel einbauen
- SF, stabile Ausführung einbauen
HL 28.66m - 29.8‰ / RL 27.67m - 31.0‰ DN 300/B ->
Schacht ist erneuert, keine Sanierung
0811203-N
D: 229.22
S: 228.01
S1: 228.00
S2: 228.02
Pariser Eck
HL 30.29m - 36.5‰ / RL 38.30m - 37.4‰ DN 300/B ->
0811300
D: 229.06
S: 227.06
HL 14.00m - 28.6‰ / RL 13.97m - 30.7‰ DN 300/B ->
0811301
D: 227.81
S: 225.59
HL 13.97m - 28.6‰ / RL 12.98m - 30.7‰ DN 300/B ->
0811205-N
D: 227.14
S1: 225.16
S2: 225.23
S3: 225.19
Schacht ist erneuert, keine Sanierung
HL15.46m-112.5‰
RL14.46m-112.5‰
DN 300-PVC =>
0811204-N
D: 228.15
S1: 226.84
S2: 226.92
Schacht ist erneuert, keine Sanierung
Parken 25x5
Parken 20x5
Parken 15x5
Parken 10x5
Parken 5x5
Parken 5x2,5
Parken 2,5x5
Parken 2,5x2,5
Parken 2,5x5 Behinderten
Parken 2,5x5 Behinderten
Parken 2,5x5 Behinderten
