## Prüfbericht: 20250101

Käthe-Kollwitz-Schule  
Schützenstraße B  
35039 Marburg

Schadstofferkennung im Mitteltrakt  
1. Obergeschoss

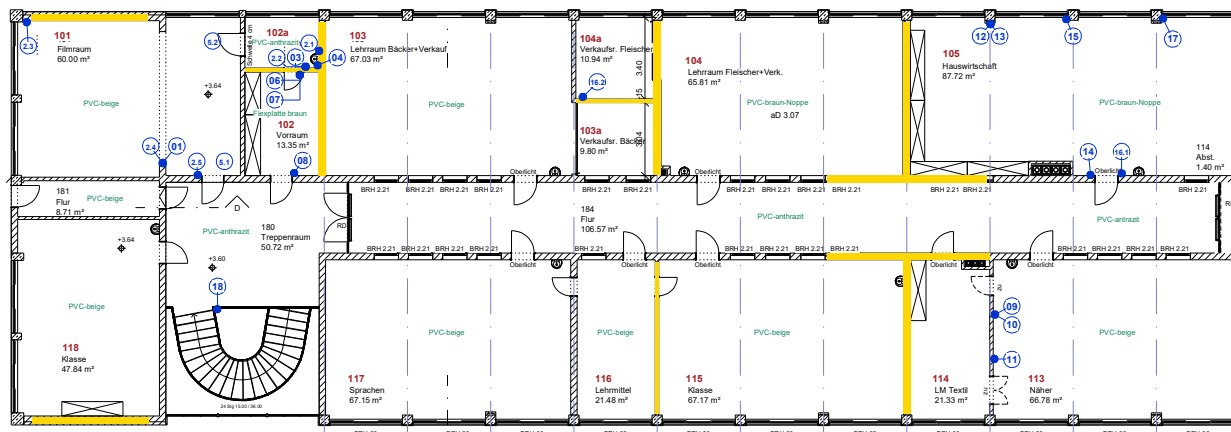
In einem Raumplan sind die einzelnen Probenahmeorte/-stellen eingetragen, siehe unten und im Anhang 02

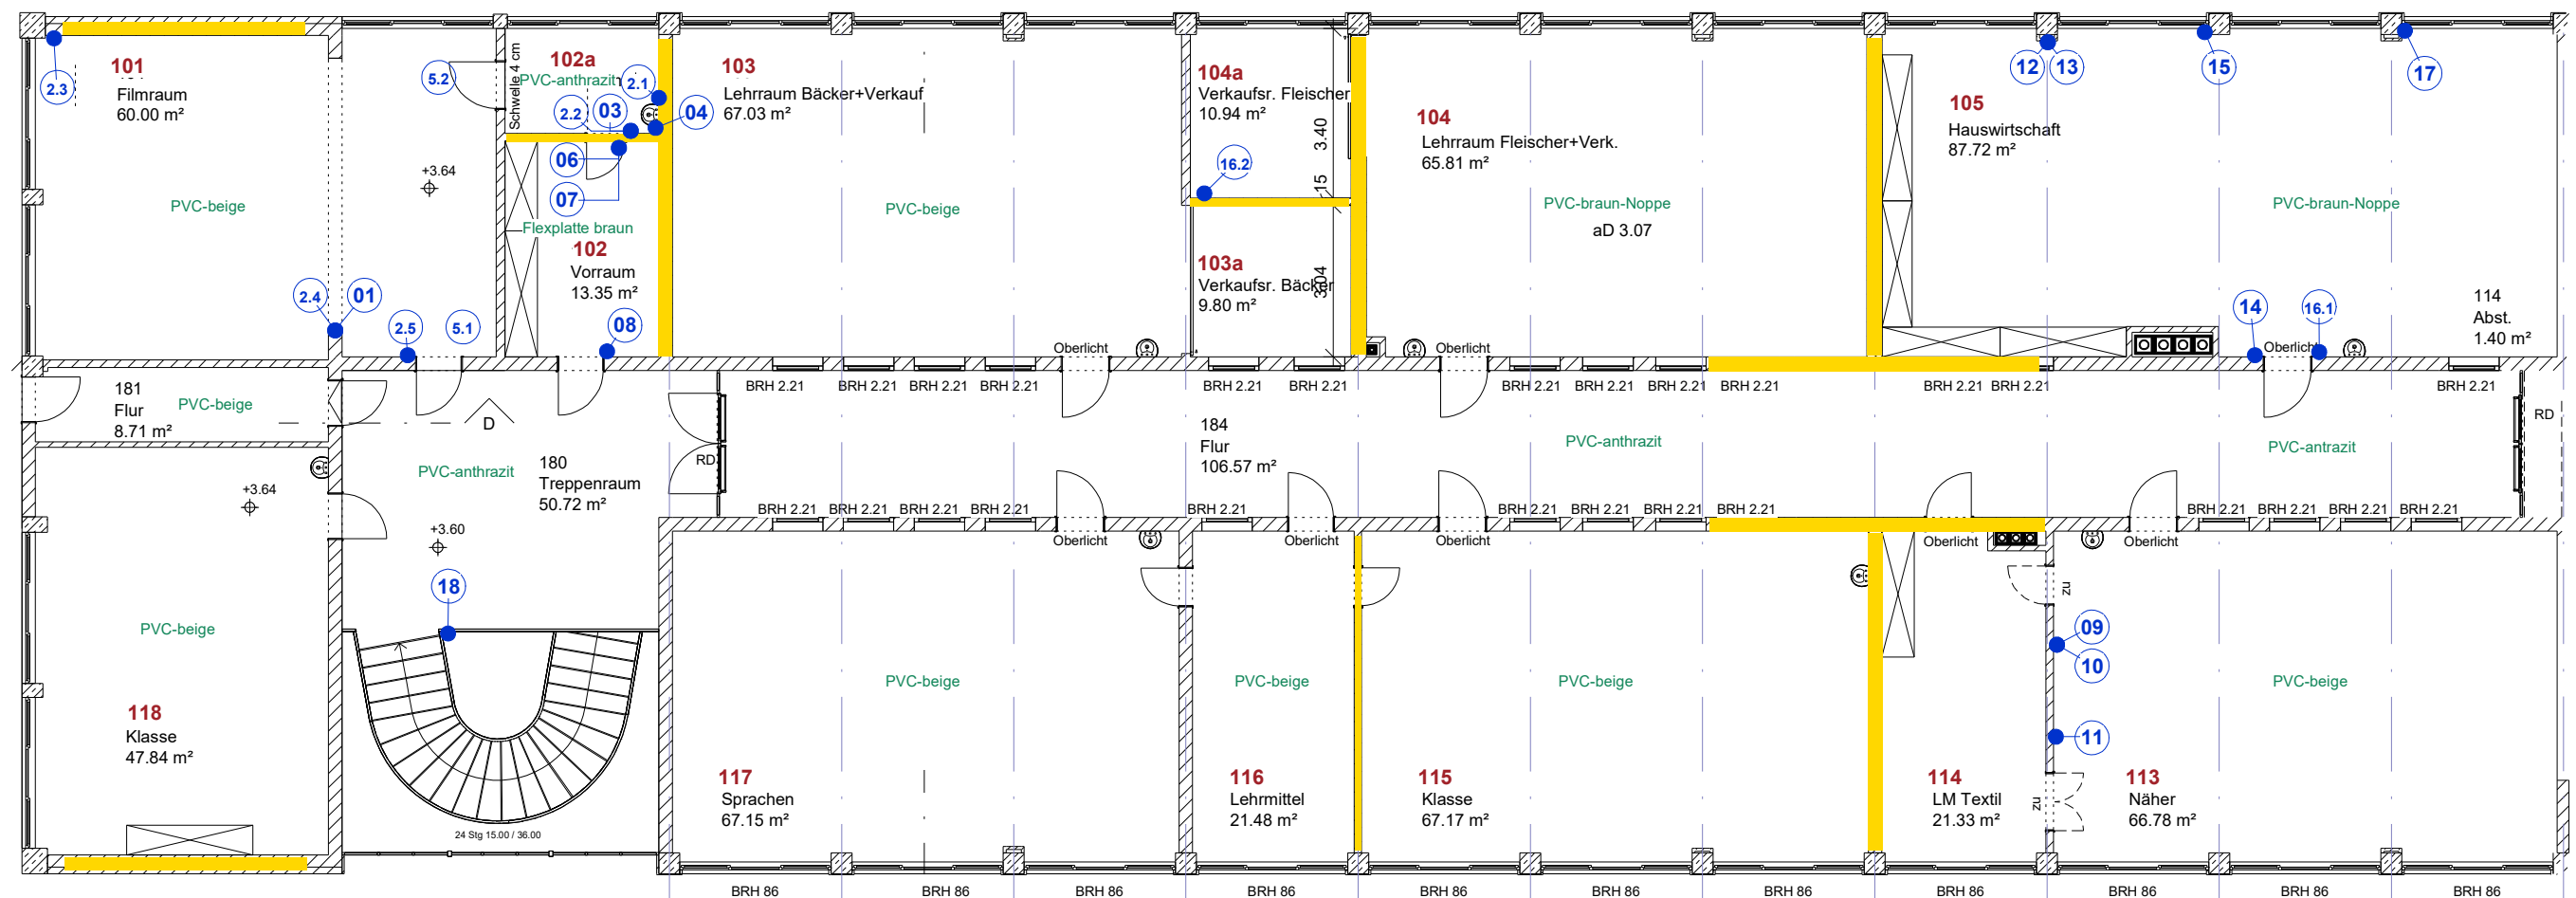
### Probenahmestellen

Die Raumnummer aus dem zur Verfügung gestellten Plan wurde auf die Bezeichnungen vor Ort in rot angepasst.

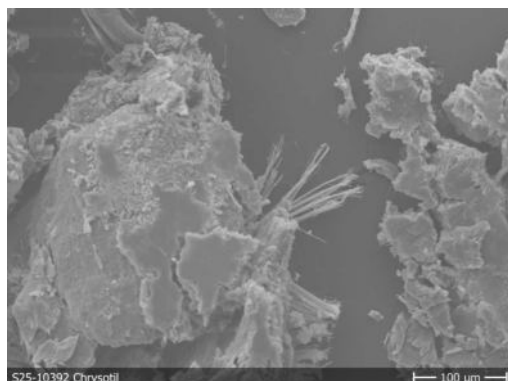
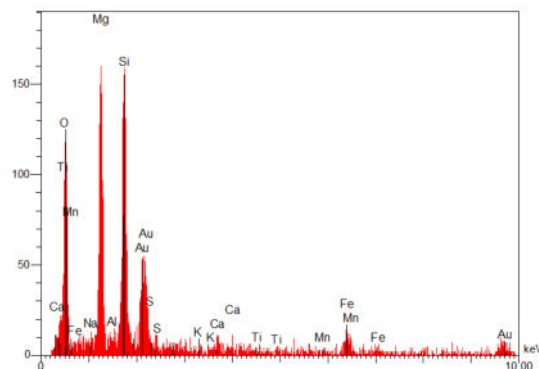
| Faserstaub-Analytik | Methode | Ergebnis |
|---|---|---|
| Asbestart<br>geschätzter Massengehalt | | Chrysotil<br>5-20% |

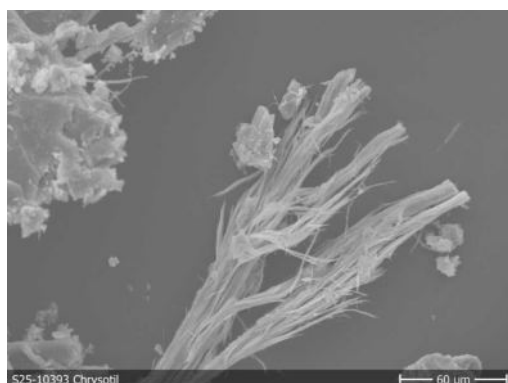
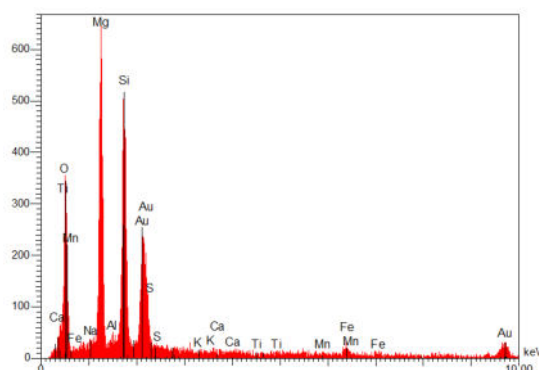
| Faserstaub-Analytik | Methode | Ergebnis |
|---|---|---|
| ★ Asbest<br>Asbestart<br>geschätzter Massengehalt | VDI3866/5 | nachgewiesen ●<br>Chrysotil<br>1-5% |

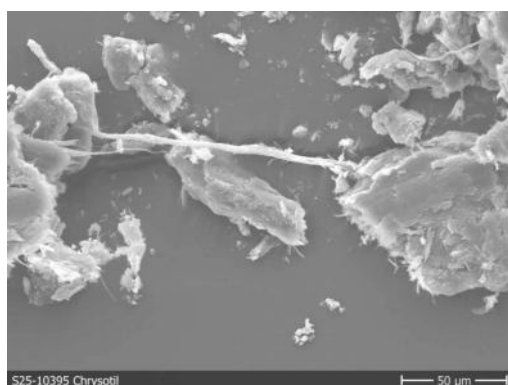
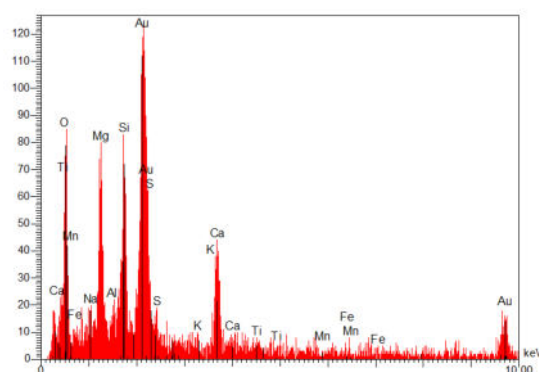
| Faserstaub-Analytik | Methode | Ergebnis |
|---|---|---|
| Asbestart<br>geschätzter Massengehalt | | Chrysotil<br>5-20% |

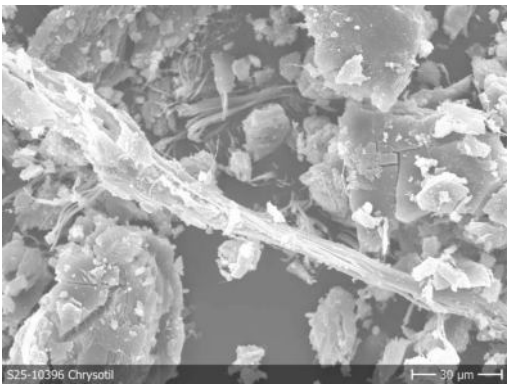
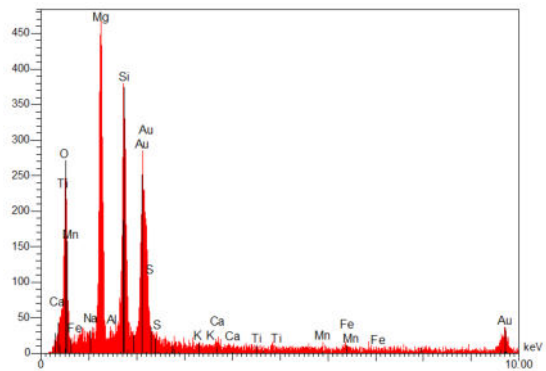
| Faserstaub-Analytik | Methode | Ergebnis |
|---|---|---|
| ★ Asbest<br>Asbestart<br>geschätzter Massengehalt | VDI3866/5 | nachgewiesen ●<br>Chrysotil<br>1-5% |

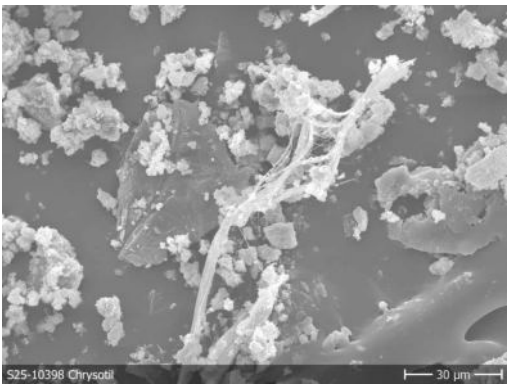
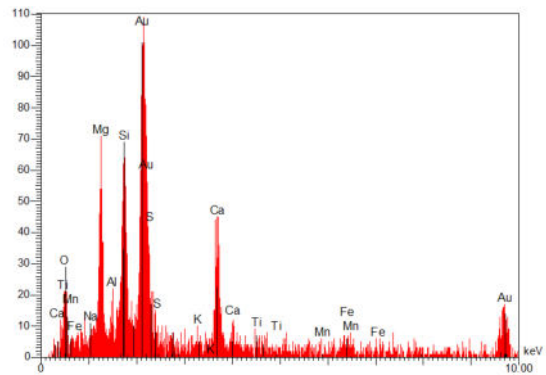
| Faserstaub-Analytik | Methode | Ergebnis |
|---|---|---|
| ★ Asbest<br>Asbestart<br>geschätzter Massengehalt | VDI3866/5 | nachgewiesen ●<br>Chrysotil<br>1-5% |
