# B e r i c h t

## Schadstoffuntersuchungen

Bauvorhaben / Projekt: **Sanierung und Erweiterung von Sportstätten  
Hockey- und Tennisclub Uhlenhorst  
Mülheim e.V.**  
Uhlenhorstweg 19  
45479 Mülheim an der Ruhr

Datum: 30.03.2026

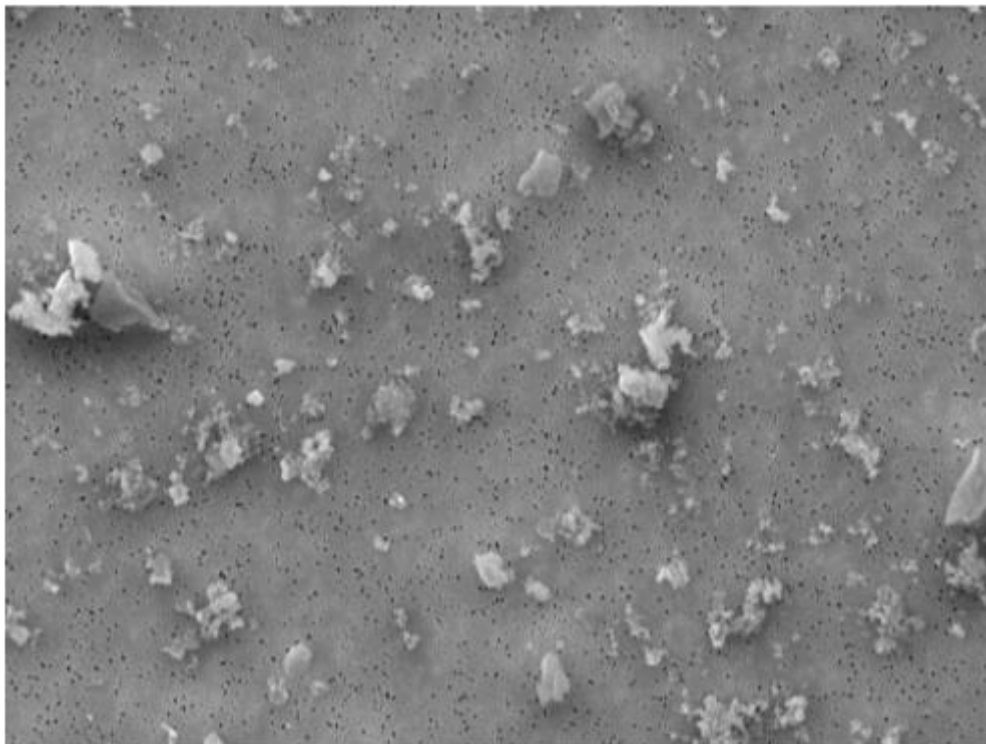
### Elektronenbild 3

| Probe-Nr.<br>5031- | Material, Probenart | Entnahmeort | Ergebnis |
|---|---|---|---|
| P4 | Bodenbelag, PE | Linoleumboden in Abstellkammer Hockeyhalle | Kein Asbest nachgewiesen |

Probenbezeichnung: 5031-P4

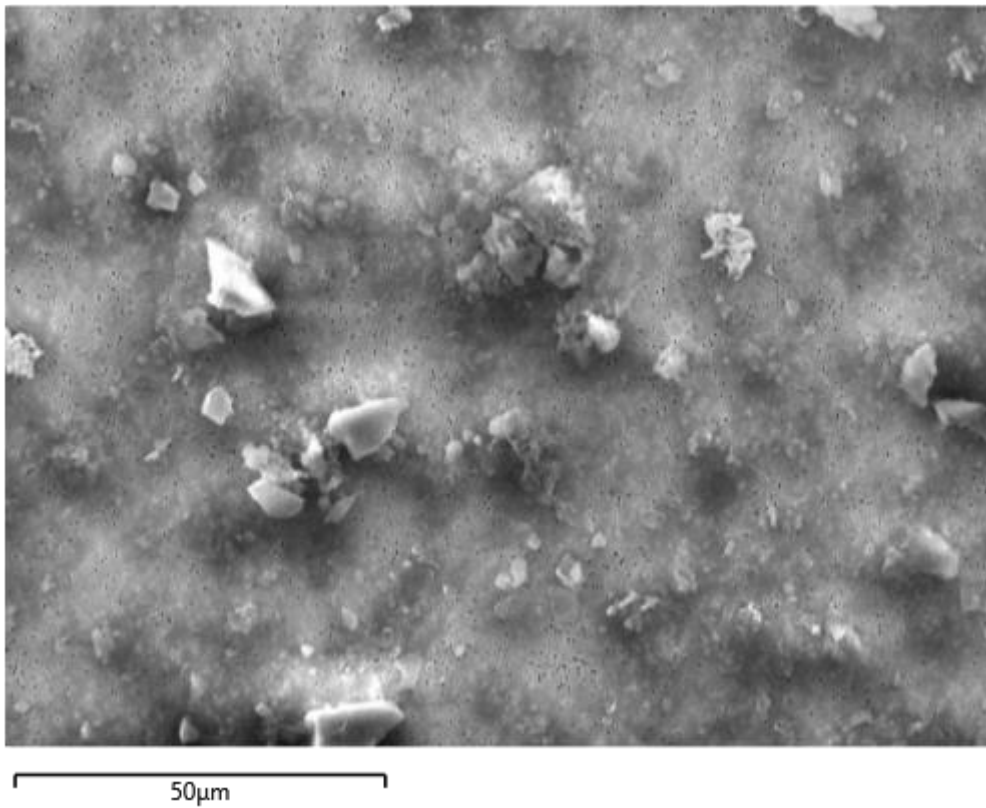
**Elektronenbild 4**

| Probe-Nr.<br>5031- | Material, Probenart | Entnahmeort | Ergebnis |
|---|---|---|---|
| P5 | Kleber, Ausgleichmasse; PE | auf Bodenplatte unter Linoleumboden, in Abstellkammer Hockeyhalle | Kein Asbest nachgewiesen |

Probenbezeichnung: 5031-P5

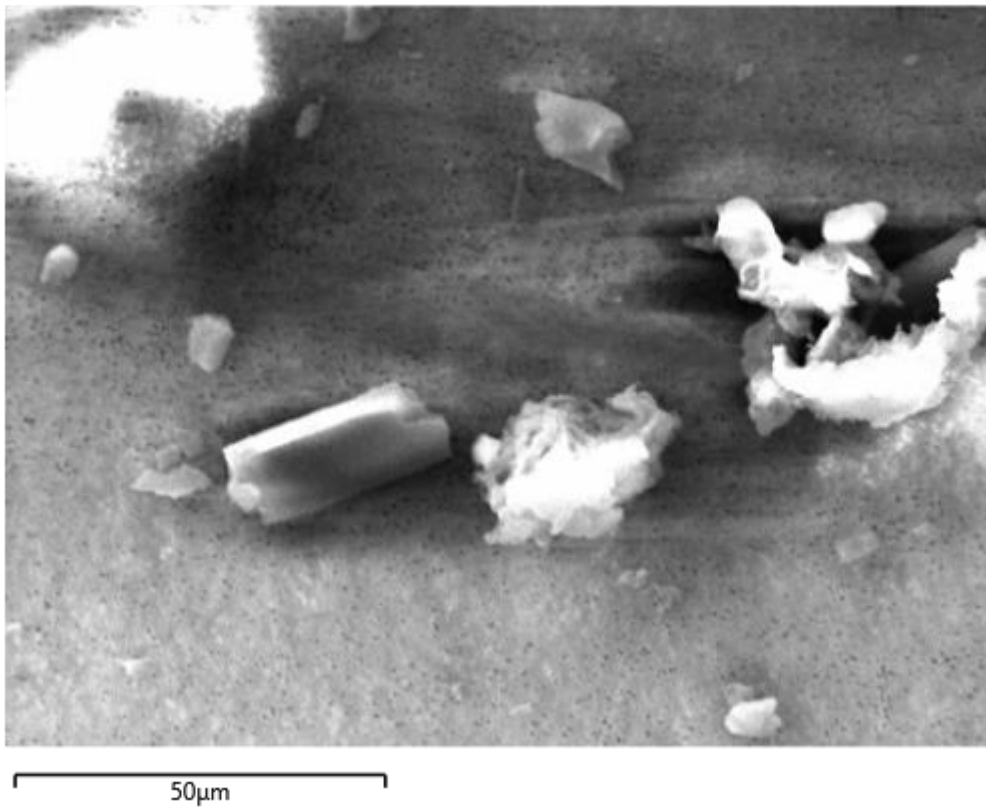
### Elektronenbild 5

| Probe-Nr.<br>5031- | Material, Probenart | Entnahmeort | Ergebnis |
|---|---|---|---|
| P8 | Kleber; PE | unter Bodenbelag Hockeyhalle | Kein Asbest nachgewiesen |

Probenbezeichnung: 5031-P8

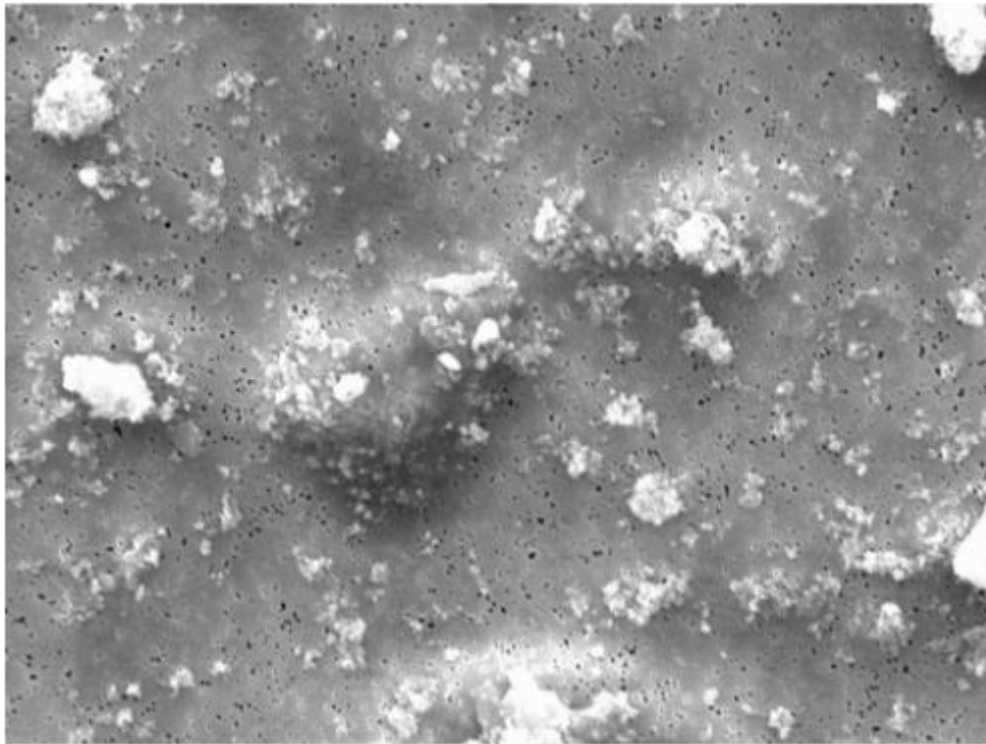
### Elektronenbild 1

| Probe-Nr.<br>5031- | Material, Probenart | Entnahmeort | Ergebnis |
|---|---|---|---|
| P9 | Feinputz, PM | Massivwand, Treppenbereich Zugang Hockey- und Tennishalle | Kein Asbest nachgewiesen |

Probenbezeichnung: 5031-P9

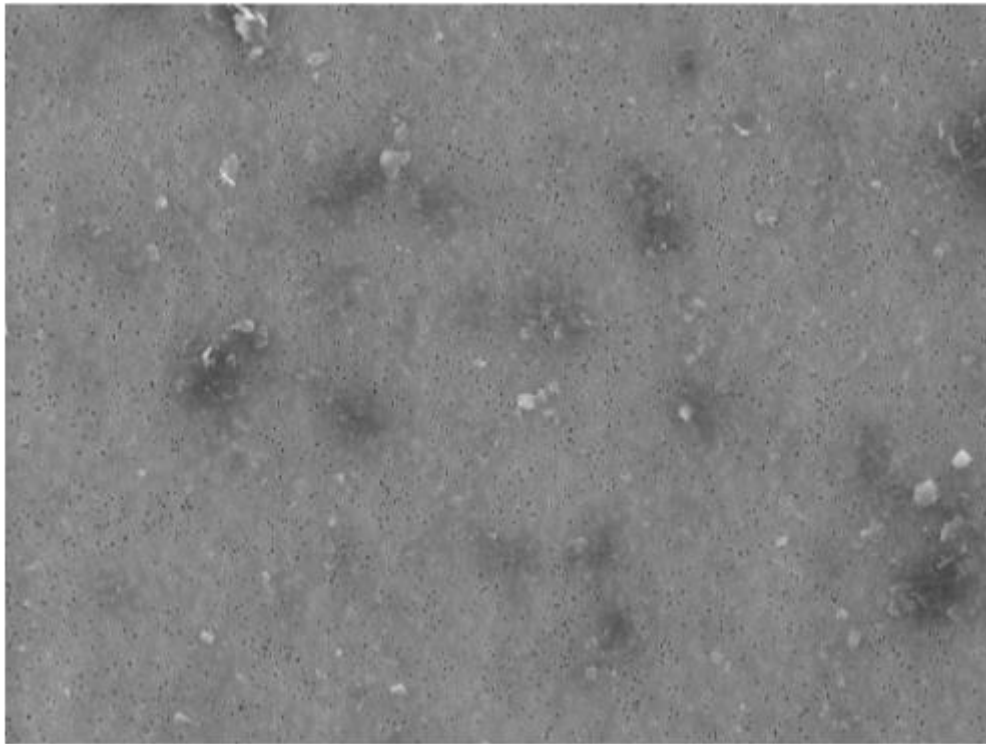
### Elektronenbild 1

| Probe-Nr.<br>5031- | Material, Probenart | Entnahmeort | Ergebnis |
|---|---|---|---|
| P11 | Gipsmantel um Isolierung, PE | Rohrleitung im Technikraum, KG | Kein Asbest nachgewiesen |

Probenbezeichnung: 5031-P11

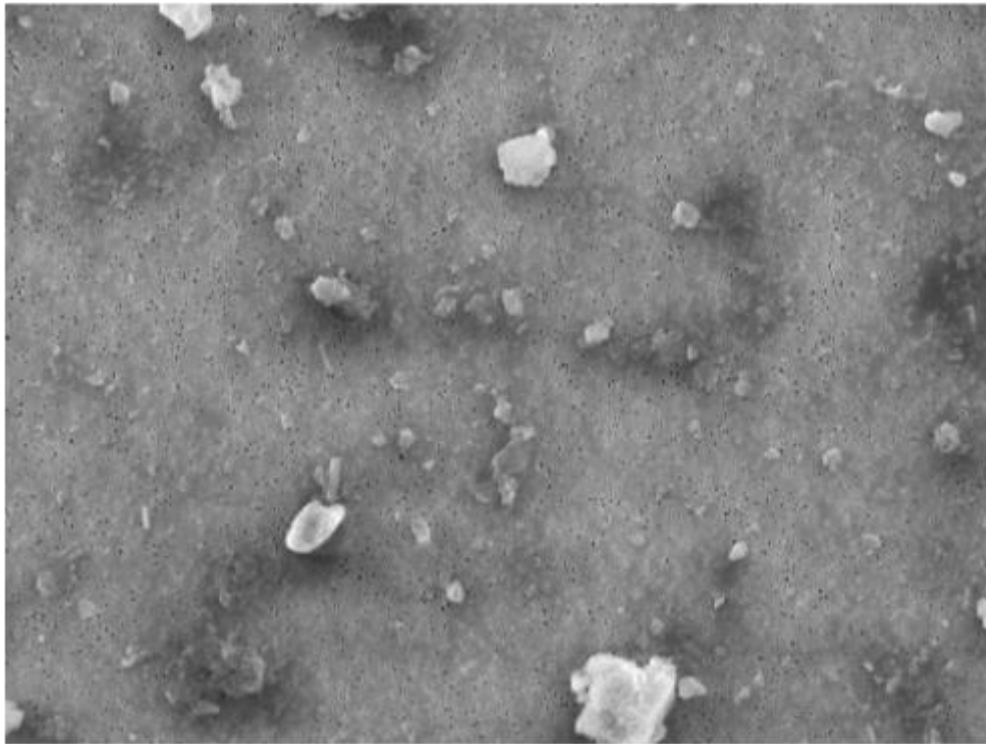
### Elektronenbild 2

| Probe-Nr.<br>5031- | Material, Probenart | Entnahmeort | Ergebnis |
|---|---|---|---|
| P12 | Mörtel mit Feinputz, PE | unter Fliesenspiegel, Umkleide, KG | Kein Asbest nachgewiesen |

Probenbezeichnung: 5031-P12

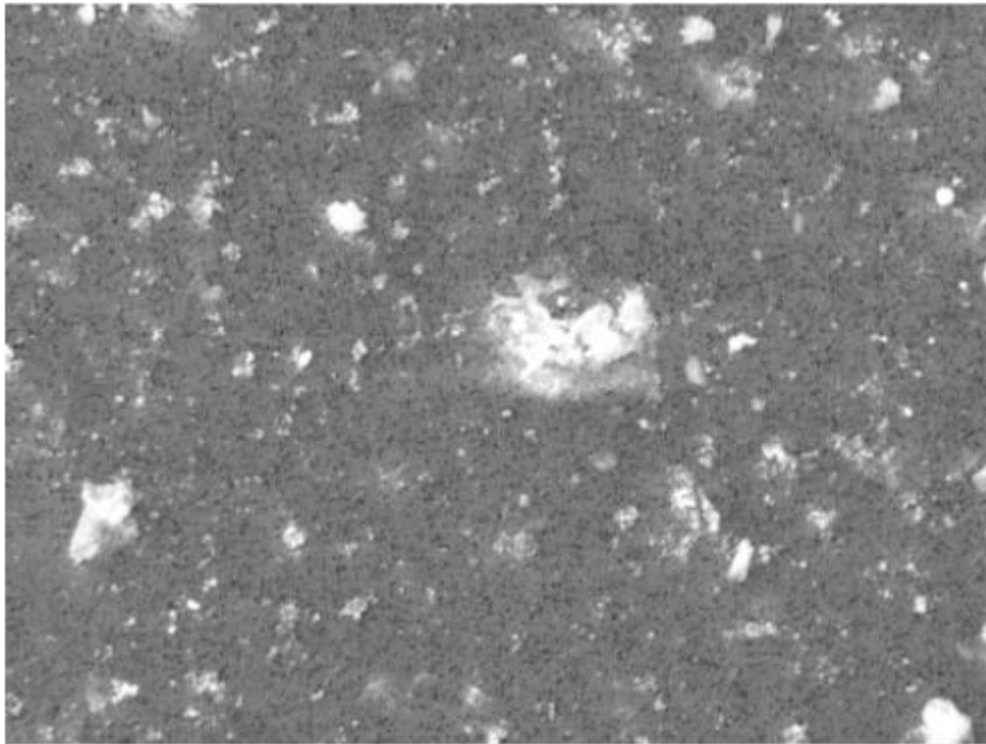
### Elektronenbild 3

| Probe-Nr.<br>5031- | Material, Probenart | Entnahmeort | Ergebnis |
|---|---|---|---|
| P13 | Feinputz mit Farbe, PM | Abstellkammer, KG | Kein Asbest nachgewiesen |

Probenbezeichnung: 5031-P13

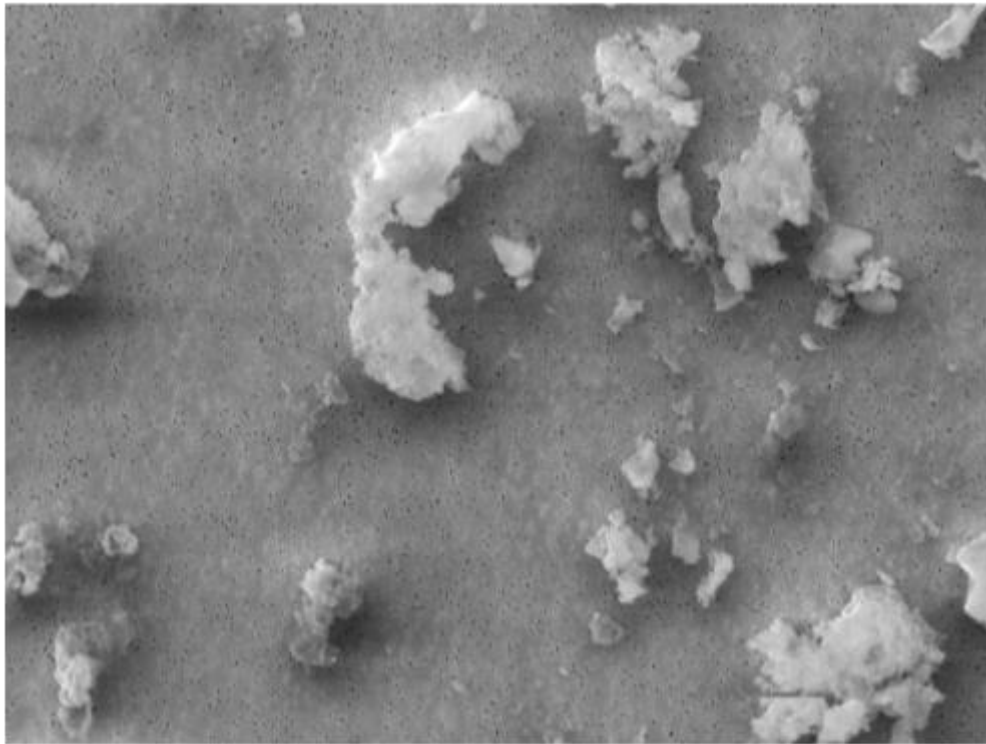
**Elektronenbild 4**

| Probe-Nr.<br>5031- | Material, Probenart | Entnahmeort | Ergebnis |
|---|---|---|---|
| P15 | Fliesen- und Fugenmörtel, PE | unter Fliesenspiegel, Flur vor Umkleide KG | Kein Asbest nachgewiesen |

Probenbezeichnung: 5031-P15

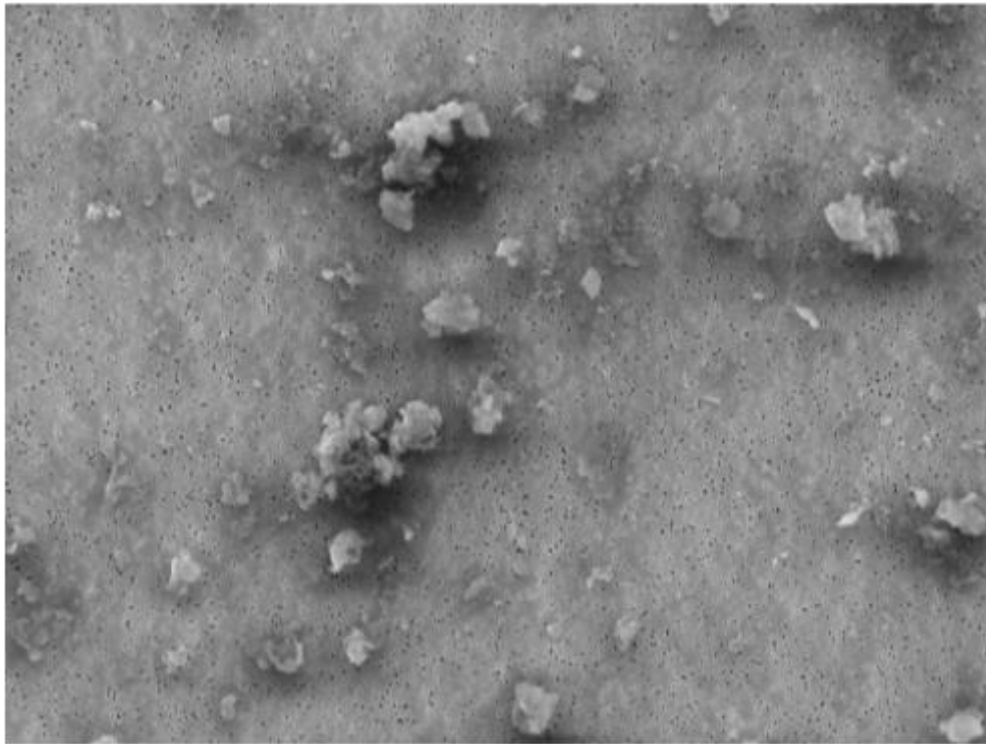
**Elektronenbild 5**

| Probe-Nr.<br>5031- | Material, Probenart | Entnahmeort | Ergebnis |
|---|---|---|---|
| P16 | Estrichmörtel, PE | Fussboden Tennishalle | Kein Asbest nachgewiesen |

Probenbezeichnung: 5031-P16

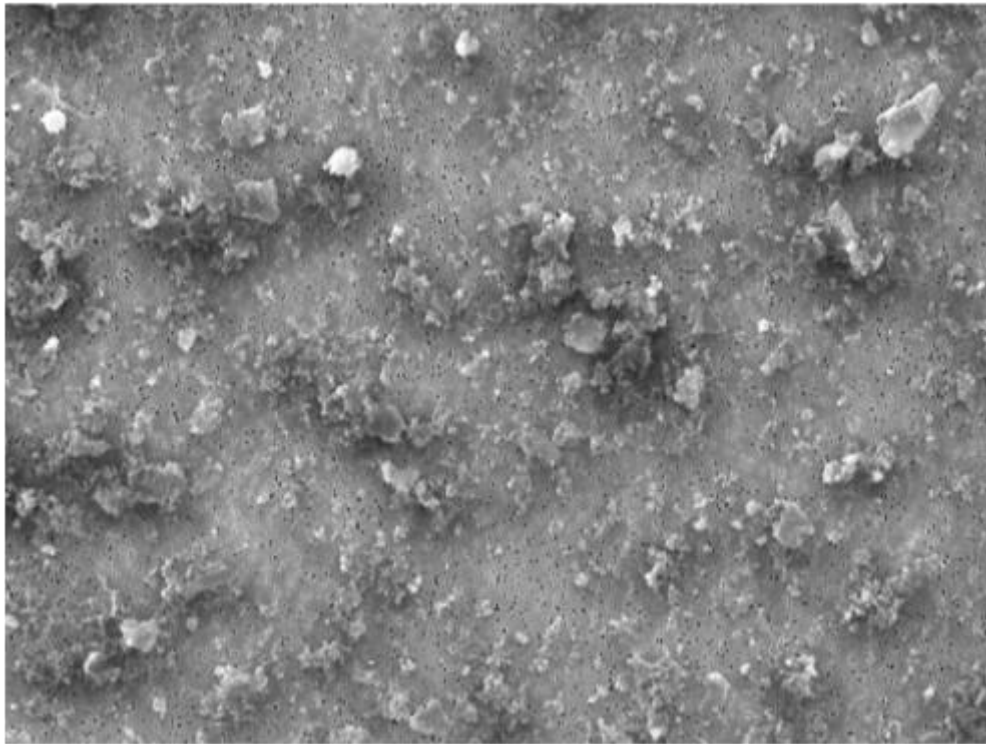
**Elektronenbild 6**

| Probe-Nr.<br>5031- | Material, Probenart | Entnahmeort | Ergebnis |
|---|---|---|---|
| P17 | Feinputz, PM | Massivwand, Waschraum; KG | Kein Asbest nachgewiesen |

Probenbezeichnung: 5031-P17

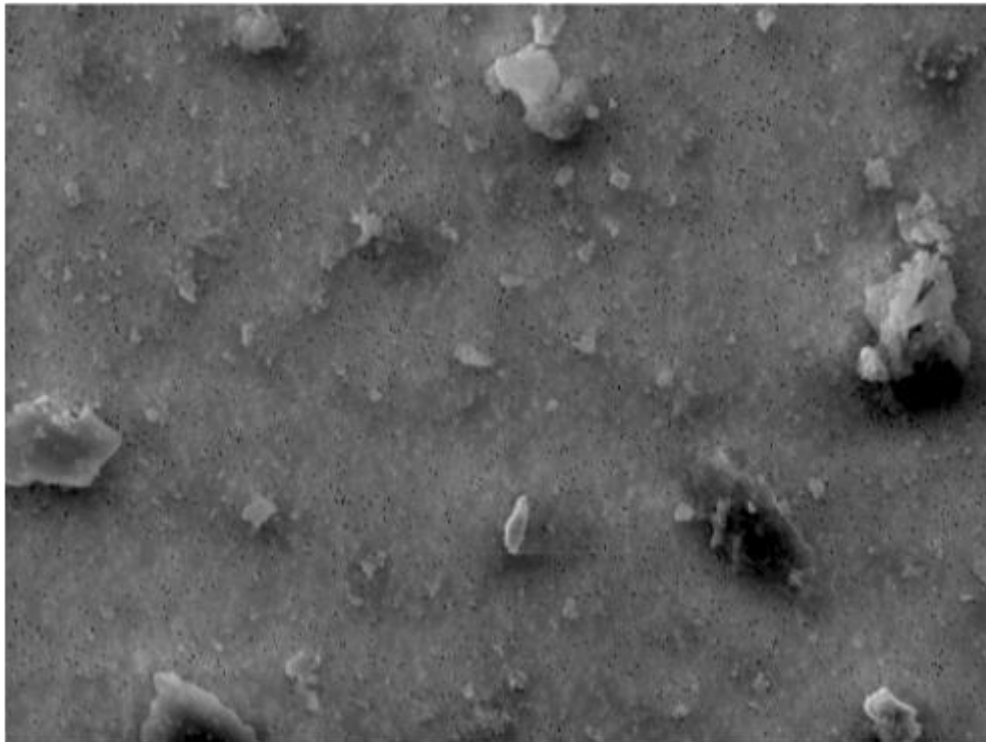
### Elektronenbild 7

| Probe-Nr.<br>5031- | Material, Probenart | Entnahmeort | Ergebnis |
|---|---|---|---|
| P18 | Feinputz, PM | Massivwand Tennishalle, Bereich zum Technikraum | Kein Asbest nachgewiesen |

Probenbezeichnung: 5031-P18
