# B e r i c h t

## Schadstoffuntersuchungen

Bauvorhaben / Projekt: **Sanierung und Erweiterung von Sportstätten  
Hockey- und Tennisclub Uhlenhorst  
Mülheim e.V.**  
Uhlenhorstweg 19  
45479 Mülheim an der Ruhr

Datum: 30.03.2026

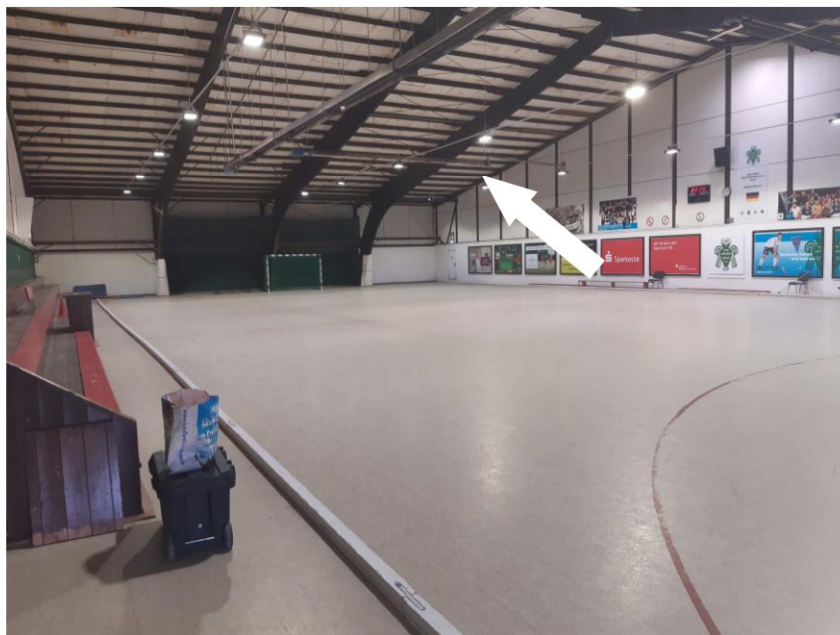
Hockeyhalle
