ALTE FEUERWACHE Adlergestell, Berlin-Schmöckwitz	Blatt Nr. 1	RESTAURIERUNGS- KONZEPT
Verfasser ALEXANDRA RESTAURIERUNGEN Büro für Bauforschung, Restaurierung und Architektur	Datum Nov. 2024 – Feb. 2025	STRASSENFASSADE

VORBEMERKUNGEN	
	<p>Die Untere Denkmalschutzbehörde hat den Umfang der restauratorischen und bauhistorischen Untersuchungen sowie des Restaurierungskonzeptes wie folgt festgelegt¹:</p> <ul style="list-style-type: none"> • Strassenseitige Fassade mit Fenstern, Türen, Toren, Putzflächen, Verblendsteinflächen (einschl. Mörtelanalysen) • Dachdeckung
	<p>Das hier vorliegende Restaurierungskonzept wurde aufgestellt auf der Grundlage der durchgeführten Archivalienforschung und restauratorischen Befunduntersuchung. Das Konzept stellt einen Vorschlag zur Restaurierung dar und wird erst durch Bestätigung durch die Denkmalbehörden bindend. Die Genehmigungsplanung für die Umbaumaßnahme zum Nachbarschaftszentrum – Stand 12/2023 – lag bei der Konzepterstellung vor.</p>
	<p>Aus den Erkenntnissen der bauhistorischen Untersuchung ist die Erbauungszeit der beiden Gebäudeteile als wesentliche Bauphase anzusehen, die zu erhalten ist.</p> <p>Die folgenden Phasen sind kleinere Umbau- und

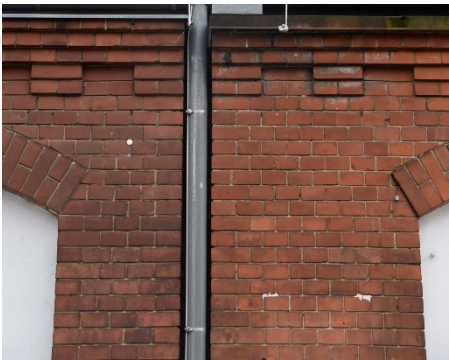
<p>Rötliches Verblendsteinmauerwerk als Kopf-/Binderverband, Reichsformat mit ca. 1cm Lagerfuge. Gestaltung durch vorspringende Konsolen, Gesimse, Bogenstürze.</p> <p>Zwischen den beiden Bauabschnitten scheint eine geringfügige farbliche Abweichung zu bestehen.</p> <p>Verblendsteine bis auf einzelne mechanische Verletzungen und einzelne Abwitterungen im unteren Bereich (Spitzwasser?) in intaktem Zustand.</p>

KONZEPT	Die Verblendsteinflächen sind grundsätzlich zu erhalten und kleinteilig in-standzusetzen.
	Die Gestaltung der Verblendsteinflächen und -bauteile ist vor Ort bis ins Detail erhalten und damit belegt. Bei Erneuerungen und Ausbesserungen sind diese in identischer Form, Gliederung, Abmessungen, Profilierung und Herstellungstechnik wiederherzustellen.
	Die Verblendsteinflächen und -bauteile mit ihren bauzeitlichen Oberflächen sind als wesentliche Gestaltungselemente in ihrer Eigenfarbigkeit zu erhalten. Beschichtungen (Anstriche), Überputzungen oder Verkleidungen sind nicht zulässig
	<p>Eine Reinigung der patinierten Oberflächen sollte in ihrer Notwendigkeit überprüft werden. Sie kann erfolgen unter Berücksichtigung, daß die Substanz nicht geschädigt wird. Eine tiefgreifende Reinigung unter Anwendung abrasiver Verfahren (z.B. Wasserhochdruck, Strahlverfahren) unter Schädigung der Oberfläche der Steine und der Fugen ist nicht möglich.</p> <p>Als mögliche Reinigungsverfahren können erprobt werden</p> <ul style="list-style-type: none"> - Heißdampfverfahren <p>Festlegung des endgültigen Verfahrens anhand dieser Muster nach Freigabe durch die Denkmalbehörden.</p>

<p>Der Austausch von Steinen sollte nur bei bautechnisch notwendigen Reparaturen erfolgen (Gefahr des Eindringens von Feuchtigkeit, Gefährdung Standfestigkeit, Schließen von größeren Fehlstellen)</p> <p>Das Steinmaterial hat sich in Abmessungen, Oberflächenstruktur und Farbe größtmöglich dem Bestand anzunähern und ist zu bemustern. Die vermutete unterschiedlichen Farbnuancen bei beiden Bauteilen ist dabei zu berücksichtigen</p>
	Kleinere Fehlstellen sind mit geeigneten Ersatzmaßen zu schließen und so das Eindringen von Wasser zu verhindern.
	Die vermutlich noch bauzeitlichen Fugen sind teilweise in ihrer Oberfläche abgewittert, einzelne auch stärker ausgewaschen. Es sollten nur stark

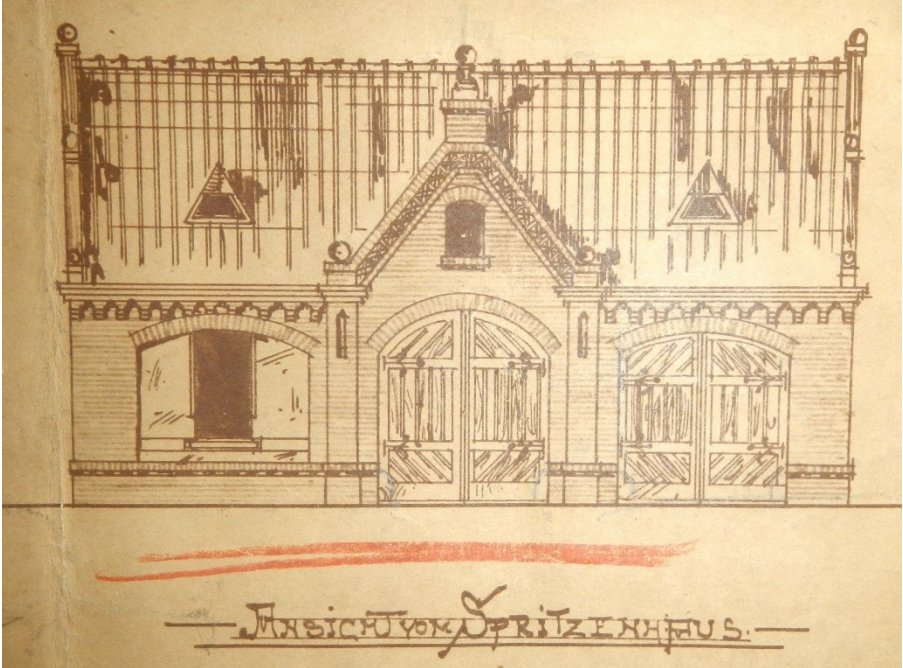
<p>ANSICHT VOM SPRITZENHAUS</p> </div>

BESTAND	<p>Die vorhandenen Tore sind aus Rahmen-Füllungskonstruktionen mit Füllungen aus genuteten Brettern. Sie entsprechen der Darstellung im Baueingabeplan von 1911.</p> <p>Das untere Rahmenholz ist aufgedoppelt und mit einem eingeschobenen Wetterschenkel abgedeckt. Die Schlagleisten sind profiliert.</p> <p>Die Langbänder mit Stützkloben sind mit schmiedeeisernen Ornamenten geschmückt. An dem kleineren Tor hat sich ein vermutlich bauzeitlicher Drücker erhalten. Die Feststellung der Tore erfolgt über einen Haken und einer Öse am Torblatt.</p> <div data-bbox="124 1624 574 2145">

KONZEPT	Die Tore sind als wesentliches Ausbauteil zu erhalten und instandzusetzen. Erneuerungen nur von einzelnen Teilen aufgrund des Schadensbildes. Erforderliche Ertüchtigungen (Wärme-, Schall-, Einbruchschutz) sollten in der inneren Ebene erfolgen.														
Farbgebung	Wiederherstellung der gemäß restauratorischer Befunduntersuchung frühest nachweisbaren und vermutlich bauzeitlichen Fassung (deckender Anstrich):

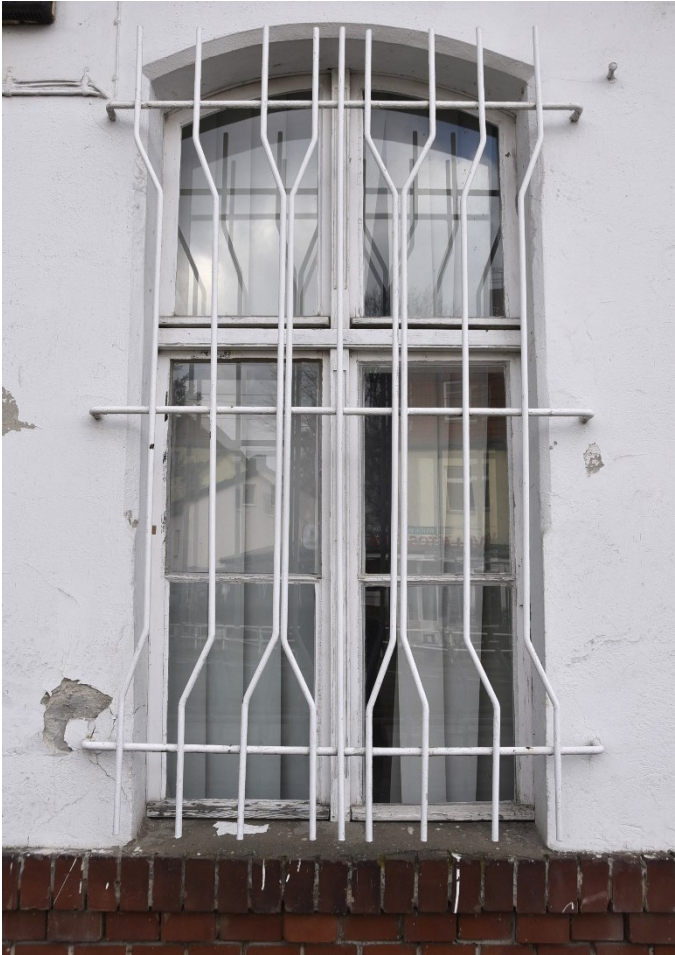
</div> <div>Fenster in bauzeitlichen Öffnungen</div>	<div>

</div>
<div>BESTAND</div>	<div> <p>Die vorhandenen Fensterelemente sind Holzfenster aus Nadelholz. In den bauzeitlichen Öffnungen entspricht die Gliederung mit Kämpfer und einer horizontalen Sprosse im Unterlicht den bauzeitlichen Darstellungen.</p> <p>Die Fensterelemente in den bauzeitlichen Öffnungen sind profiliert.</p> </div>
<div>
