Visuelle Zustandserfassung der Stahl- Lichthochmaste und Stahlbeton-Fundamente

Objekt: Lichthochmaste Elbtunnel
Hamburg

Bauherr: Hamburg Verkehrsanlagen GmbH
Am Neumarkt 44, 22041 Hamburg

Bearbeitungsstand 27.09.2024

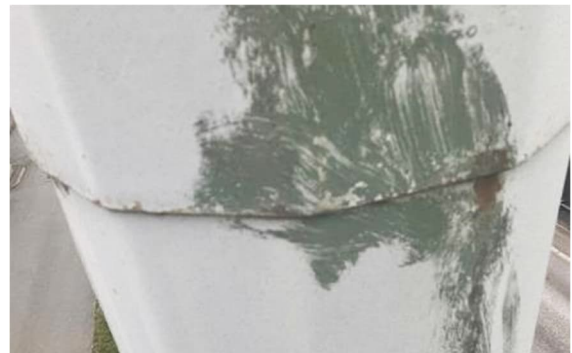
- Ausbesserungen der Beschichtung - über ganze Mastlänge feststellbar (Abbildung 6 bis Abbildung 9)
- Schäden an der Beschichtung in Form von Abplatzungen oder Kratzern, selten mit Verletzung der Verzinkung und/oder Korrosionsspuren (Abbildung 11 und Abbildung 13)
- Schichtstärken insgesamt unauffällig, Verzinkung sowohl innen als auch außenseitig im Wesentlichen vorhanden und intakt (Abbildung 14 und Abbildung 15 sowie Abschnitt 3.1.3)
- Ablagerungen an Mastinnenseite (Abbildung 15)
- Verfärbungen am Mastfuß im Übergangsbereich zum Betonfundament, leichte Korrosionsspuren festgestellt (Abbildung 10)
- Schweißnähte unauffällig und intakt (Abbildung 16)
- Revisionsklappe beschädigt (Abbildung 17)

Abbildung 7: Ausbesserung der Beschichtung im Übergangsbereich der zwei Mastteile

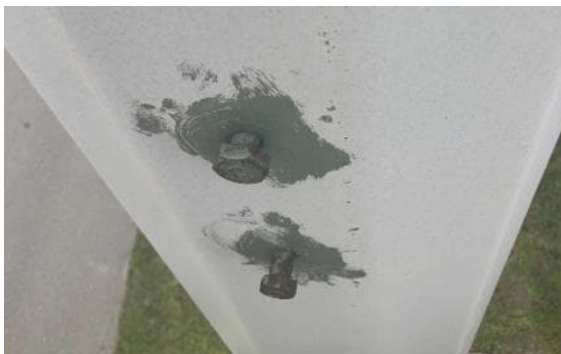
Abbildung 8: Schraube nachträglich beschichtet

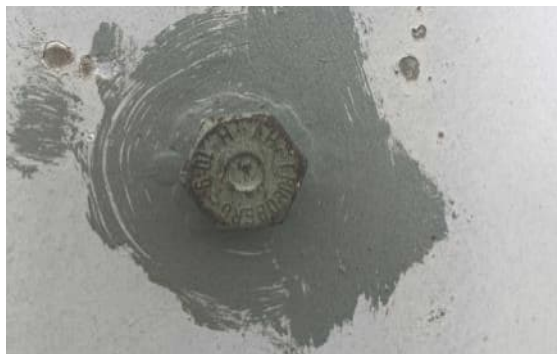
Abbildung 9: Schraube nachträglich beschichtet

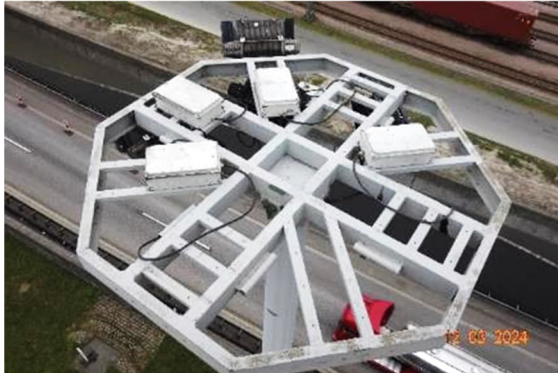
Abbildung 18: Draufsicht Podest Mast 4A

- vereinzelt Ausbesserungen der Beschichtung (Abbildung 18 und Abbildung 19)
- keine Korrosion der Stahlbauteile trotz Abnutzung der Beschichtung festgestellt (Abbildung 20 und Abbildung 21)
- Verzinkung erscheint intakt, z.T. Weißrost / Zinkkorrosion feststellbar (Abbildung 23)
- Schraubverbindungen an der Verbindung vom Podest zum Mast teilweise korrodiert (Abbildung 22)

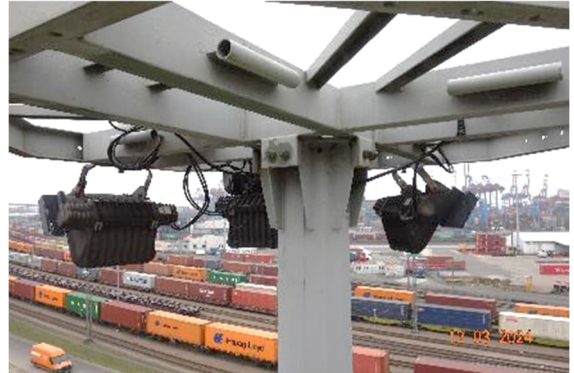
Abbildung 19: Untersicht Podest Mast 4A

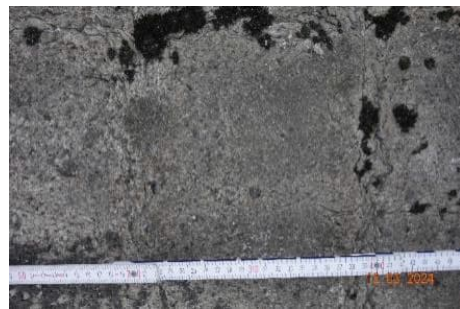
- Sich abzeichnende Bewehrung an der Fundamentoberfläche (siehe Abbildung 29 und Abbildung 30)
- Betonabplatzungen in Eck- und Randbereichen (Abbildung 31)
- Rissbildung am Fundamentbeton und am Vergussbeton an Masteinbindung (Abbildung 32 und Abbildung 33)
- Bewuchs, insbesondere in Randbereichen (Abbildung 34)

Abbildung 30: sich abzeichnenden Bewehrung, Fundament Mast 4A, ca. 20x20 cm Stababstände

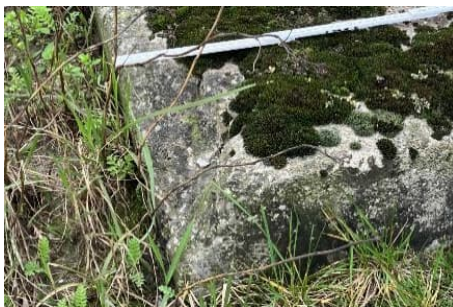
Abbildung 31: Abplatzungen und Bewuchs an Betonfundament Mast 4A

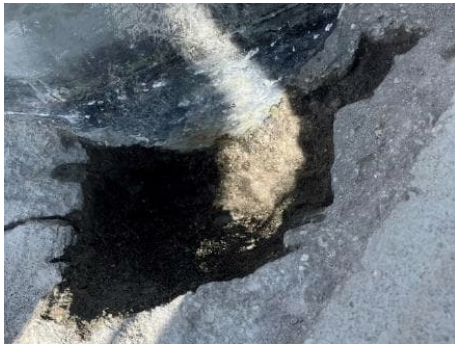
Abbildung 35: Dunkle Färbung über gesamte Tiefe der Freilegung Mast 4A

- Hohe Festigkeit des Vergussmaterials
- Dunkle Färbung des Masts bis mind. 10 cm unterhalb der Fundamentoberkante deutet auf Abnutzung des Korrosionsschutzes hin (siehe Abbildung 35)
- Dunkle Färbung des Masts oberhalb der Masteinbindung deutet auf Abnutzung des Korrosionsschutzes hin (siehe Abbildung 36)
- Stichprobenartige Schichtdickenmessungen am Mast im Bereich der Freilegung bestätigt Abnutzung des Korrosionsschutzes (vgl. Abbildung 37 und Abbildung 38)
- Wenig bis keine Korrosion des Masts festgestellt

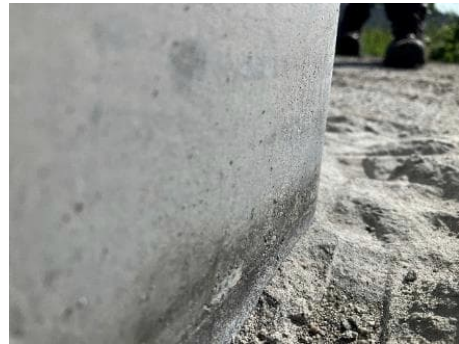
Abbildung 36: Dunkle Färbung des Masts oberhalb der Masteinbindung Mast 4A

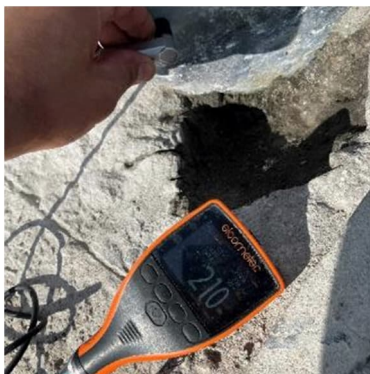
Abbildung 37: Schichtdickenmessung oberhalb der Dunkelfärbung (210 µm) Mast 4A

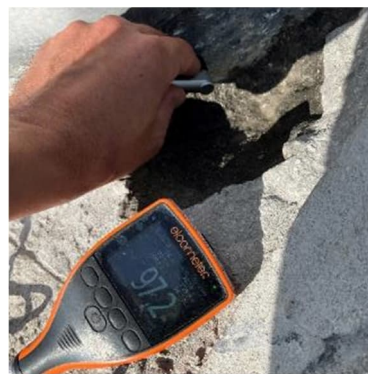
Abbildung 38: Schichtdickenmessung im Bereich der Dunkelfärbung (97,2 µm) Mast 4A

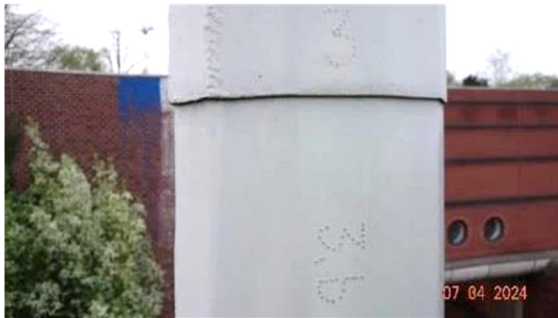
Abbildung 41: Markierungen „3“ und „3,b“ in Form von Einkerbungen

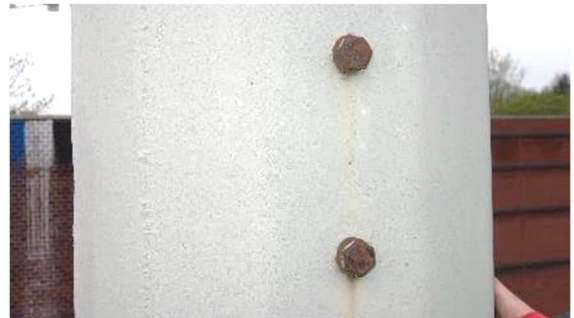
Abbildung 42: Schrauben korrodiert

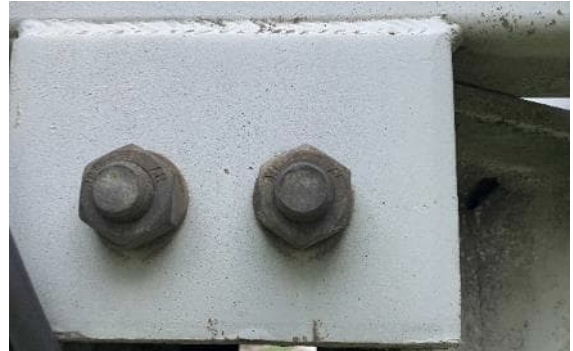
Abbildung 47: Korrodierte Schrauben an Verbindungsflansch zum Mast

- keine Korrosion der Stahlbauteile trotz teilweiser Abnutzung der Beschichtung festgestellt
- Verzinkung erscheint intakt
- Schraubverbindungen an der Verbindung vom Podest zum Mast korrodiert (Abbildung 47)

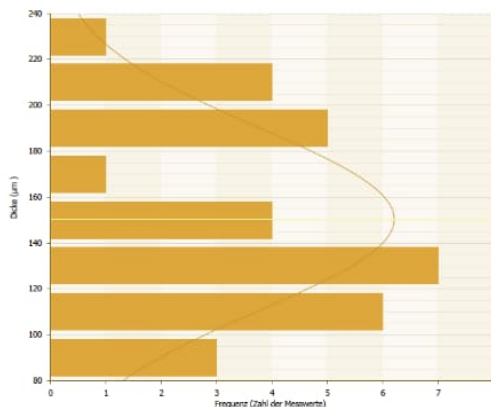
Die Schichtdicken wurden mit einem kalibrierten Elcometer 456/4 durch WTM Engineers ausgeführt. Die Verteilung der gemessenen Schichtdicken ist in Abbildung 48 und Abbildung 49 dargestellt. Es ist zu erkennen, dass die Schichtdicken an der Außenseite mit einem Mittelwert von ca. 150 μm deutlich größer sind als an der Innenseite von im Mittel ca. 92 μm . Dies liegt in der zusätzlichen Beschichtung auf der Feuerverzinkung an der Mast-Außenseite begründet.

Abbildung 48: Verteilung der gemessenen Schichtdicken - Mast 1 – Außenseite

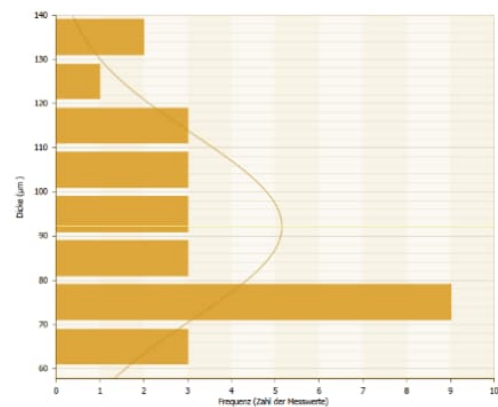
Abbildung 49: Verteilung der gemessenen Schichtdicken - Mast 1 - Innenseite

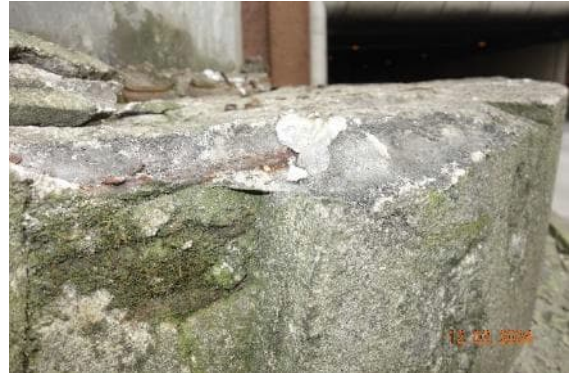
- Fuge zum Mast geschädigt, z.T. mit Holzeinschlüssen, Mast im Übergangsbereich korrodiert (Abbildung 52)
- Betonabplatzungen in Randbereichen (Abbildung 53), z.T. mit freiliegender korrodierter Bewehrung (Abbildung 54 und Abbildung 55)
- Vertikale Rissbildung am Schachtring (Abbildung 56 und Abbildung 57), Schachtring hat eine Schiefstellung (Abbildung 51)
- Holzumkleidung / Holzstützen für Schachtring fehlend und teilweise abgängig (Abbildung 50 und Abbildung 51)

Abbildung 55: freiliegende korrodierte Bewehrung
und mit Betonabplatzungen

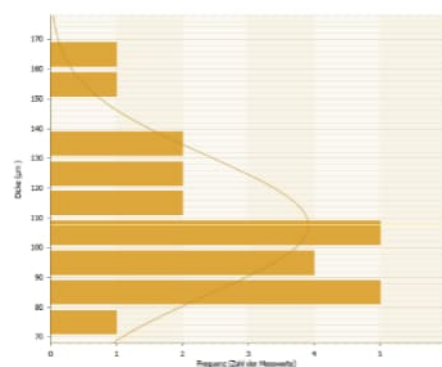
Die Schichtdicken wurden mit einem kalibrierten Elcometer 456/4 durch WTM Engineers ausgeführt. Die Verteilung der gemessenen Schichtdicken ist in Abbildung 76 und Abbildung 77 dargestellt. Der Mittelwert der der gemessenen Schichtdicken beträgt an der Außenseite ca. 113 μm . Der Mittelwert der gemessenen Schichtdicke beträgt im inneren des Rohres ca. 108 μm .

Abbildung 77: Verteilung der gemessenen Schichtdicken - Mast 2 - Innenseite

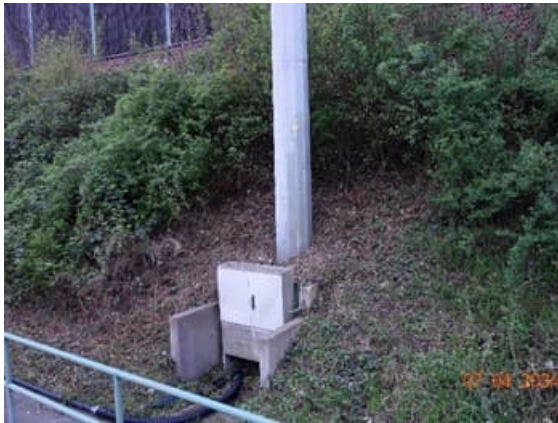
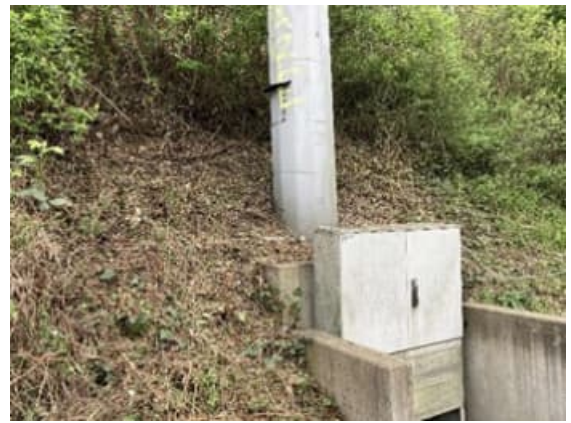
Das Fundament von Mast 2 konnte nicht eingesehen werden, da es vollständig vom Erdreich des anstehenden Hangs überdeckt ist (Abbildung 78 und Abbildung 79). Für eine Inaugenscheinnahme des Fundaments und den Zustand des Masts an der Fundamenteinbindung ist das Erdreich abzutragen.

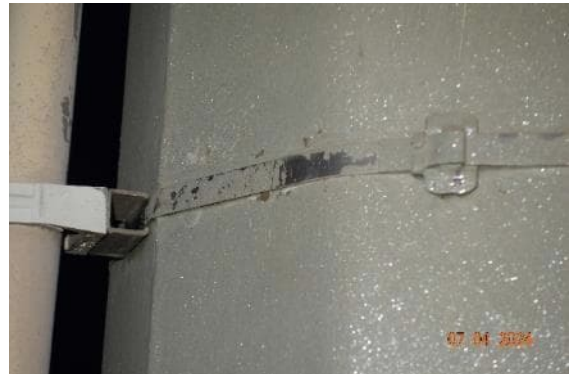
- Blechbänder/Schellen zur Befestigung von Kabeln und technischen Anbauten über gesamte Mastlänge vorhanden (Abbildung 85), die Schellen wurden bei Nachbeschichtungsarbeiten überstrichen (Abbildung 84), dadurch keine Nachbeschichtung unter den Schellen vorhanden (Abbildung 88)

Abbildung 84: Beschichtung über Blechbänder hinweg ausgeführt

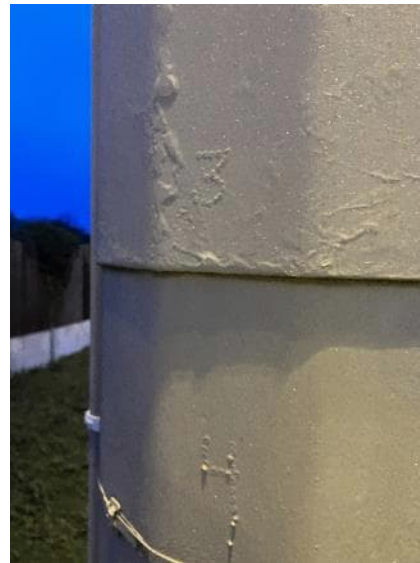
Abbildung 86: Markierungen „3“ und „4“ in Form von Einkerbungen

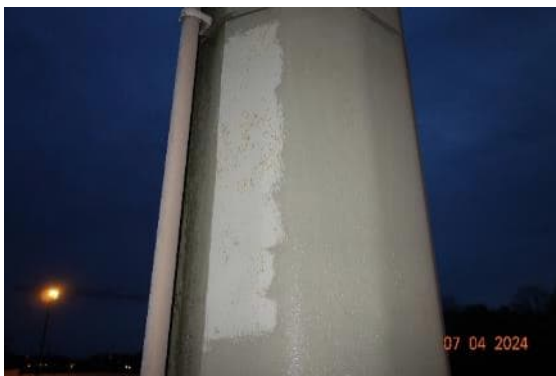
- unvollständige (Nach-)Beschichtung an einer Stelle im unteren Mastbereich (Abbildung 87)
- Verfärbungen am Mastfuß im Übergangsbereich zum Betonfundament (Abbildung 91), Korrosionsspuren an Mastinnenseite festgestellt (Abbildung 92)

Abbildung 87: Fehlstelle in der Beschichtung

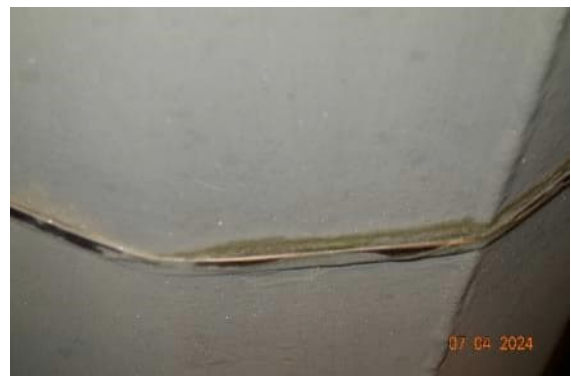
Abbildung 88: Fehlstellen in Beschichtung hinter Blehbändern ausgeführt

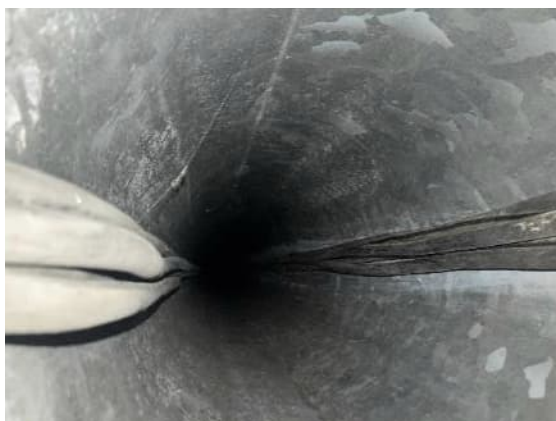
Abbildung 89: Verzinkung innen (ab Mastkopf nach unten) intakt

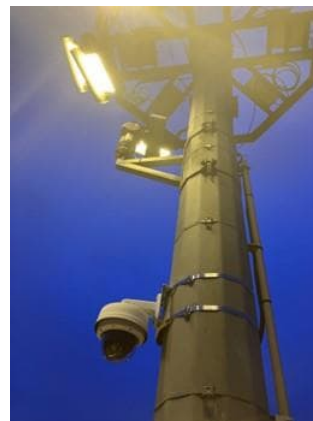
- Beschichtung in insgesamt guten Zustand (Abbildung 83)
- Schichtstärken insgesamt unauffällig, Verzinkung sowohl innen als auch außenseitig im Wesentlichen vorhanden und intakt (Abbildung 89, siehe Abschnitt 3.4.3), Korrosionsspuren innen und außen am Mastfuß vorhanden (Abbildung 91 und Abbildung 92)

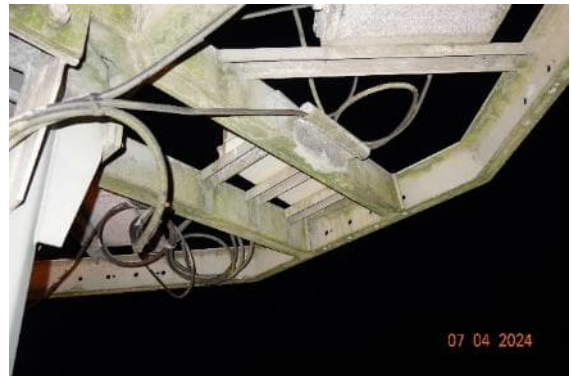
- Grünbelag und Weißrost/Zinkkorrosion vorhanden (Abbildung 96)
- Verzinkung erscheint intakt
- Schraubverbindungen an der Verbindung zum Podest überstrichen (Abbildung 97)
- Fehlende Schraube an einem Schaltkasten (Abbildung 98)

Abbildung 96: Untersicht Podest Mast 4

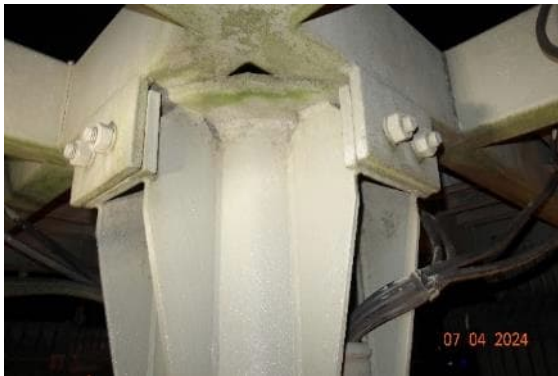
Abbildung 97: Anschlusspunkt Mast-Podest

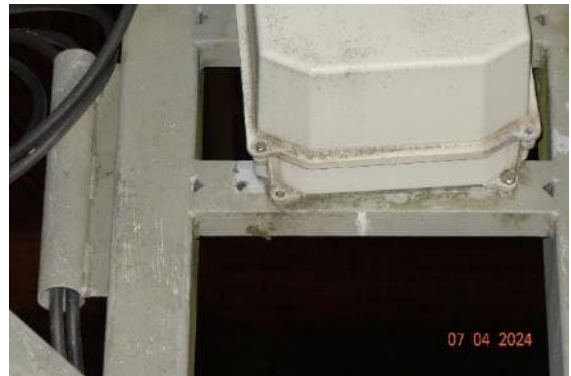
Abbildung 98: fehlende Schraube an Schaltkasten

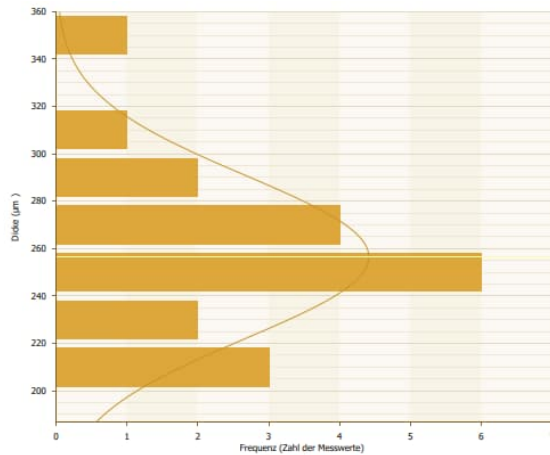
Die Schichtdicken wurden mit einem kalibrierten Elcometer 456/4 durch WTM Engineers ausgeführt. Die Verteilung der gemessenen Schichtdicken ist in Abbildung 99 und Abbildung 100 dargestellt. Es ist festzustellen, dass die Schichtdicken an der Außenseite mit einem Mittelwert von ca. 256 μm deutlich größer sind als an der Innenseite von im Mittel ca. 107 μm . Dies liegt in der zusätzlichen Beschichtung auf der Feuerverzinkung an der Mast-Außenseite begründet. Im Bereich der Schellen konnte die Schichtdicke nicht gemessen werden. Es ist jedoch erkennbar, dass die Nachbeschichtung über die Schellen hinweg ausgeführt wurde. Bei der Inaugenscheinnahme von Mast 2 konnten Schäden an der Beschichtung und der Verzinkung unter den Schellen festgestellt werden. An Mast 4 war eine Überprüfung dieser Bereiche nicht möglich, da die Schellen zum Zeitpunkt der Inaugenscheinnahme fest montiert waren. Die Zustände der Beschichtung und Verzinkung sind daher unbekannt.

Die gemessene mittlere Zinküberzugsdicke beträgt bei allen Bauteilen mit einer Blechdicke > 6 mm mehr als die in DIN EN 1461 für Neubauten geforderten 85 μm . Der Zinküberzug wird als intakt eingestuft.

Abbildung 99: Verteilung der gemessenen Schichtdicken - Mast 4 - Außenseite

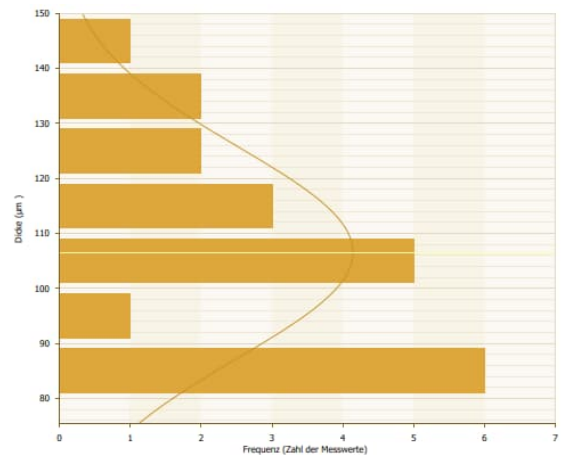
Abbildung 100: Verteilung der gemessenen Schichtdicken - Mast 4 - Innenseite

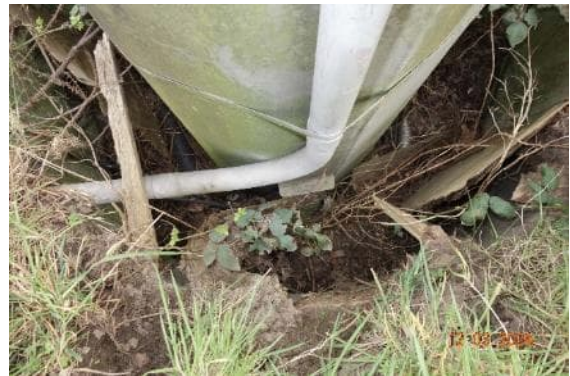
Das Fundament von Mast 4 ist vom anstehenden Erdhang überdeckt. Der Mast ist z.T. über eine Einfassung vom Erdreich getrennt, der Bereich der Einfassung jedoch stark bewachsen (Abbildung 102). Der Zustand des Masts an der Einbindung ins Fundament ist nicht einsehbar.

Abbildung 102: Einbindung Mast 4 in Schacht

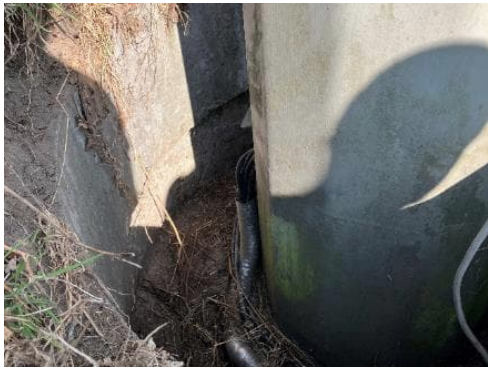
Die Masteinbindung war im Gegensatz zum benachbarten Mast 2 (siehe Abschnitt 0) nicht durch das anstehende Erdreich am Hang verdeckt. Der Hang wurde mit Schachtringen gesichert, so dass der Mast bis zur Einbindung freiliegt (siehe Abbildung 103). Es wurde ein Köcher mit verlорener Schalung analog zu Mast 1 und 2 (siehe Abschnitt 3.2 und 0) festgestellt. Der Köcher wurde bis zur Oberkante der verlорenen Schalung vergossen (siehe Abbildung 104). Die Konstruktion des darunterliegenden Fundaments ist nicht bekannt und konnte nicht eingesehen werden.

Abbildung 103: Hangabstützung mit Schachtringen Mast 4

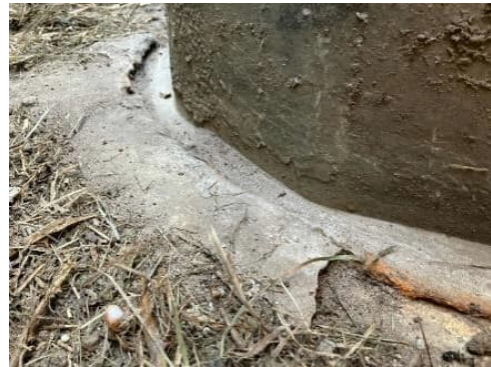
Abbildung 104: vollständiger Verguss des Köchers mit korrodierter Oberkante der Schalung Mast 4

- Instandsetzung des Korrosionsschutzes des Masts am Fußpunkt / an der Masteinbindung in den Beton bis mind. 10 cm unter und 50 cm über Oberkante Beton. Dazu ist der Beton zu entfernen und nach der Instandsetzung zu erneuern.
- Vollständige Erneuerung der Beschichtung des Masts
- Konservierung der Mastinnenseite von Mast 1 unterhalb der Revisionsklappe
- Ergänzung von Bewitterungsschutz an den Kabeleinführungen am Mastkopf zur Verhinderung des Eindringens von Wasser in den Mast
- Austausch korrodierter Schraubverbindungen
- Betoninstandsetzung der bewitterten Betonfundamente der Maste 4A und 1 mindestens durch Reprofilierung des Betonquerschnitts und Aufbringen einer Beschichtung
