STELLUNGNAHME NR. 1

Bauvorhaben: Schlossinsel Barmstedt Herrenhaus
Rantzau 15
25322 Barmstedt

Bauherr / Auftraggeber: Stadt Barmstedt
Am Markt 1
25322 Barmstedt

Aufsteller:	Auftragsnummer:	325/073
	Datum:	23.03.2026
	Seiten:	69
	Anlagen:	-

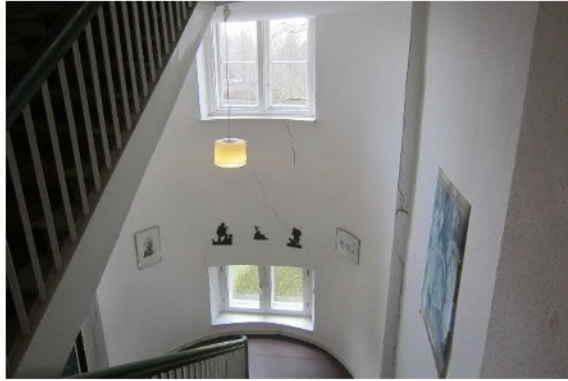
Die Innen- und Außenwände der Haupttreppe weisen große Risse auf. Die Risse haben sich auch zwischen Treppenwange und Wand eingestellt.

Die Risse haben eine Rissweite bis zu 6 mm.

Abb. 5 Blick vom OG in die Treppe

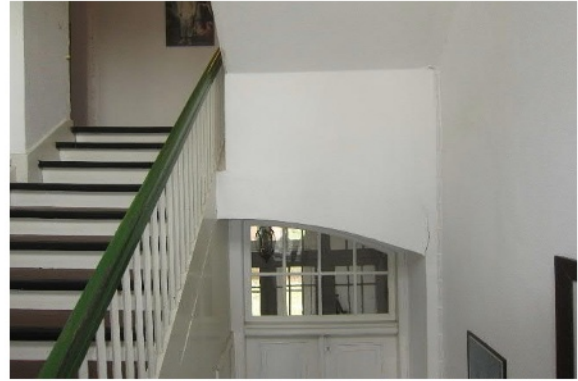
Abb. 6 Blick von Zwischenpodest in das OG und EG

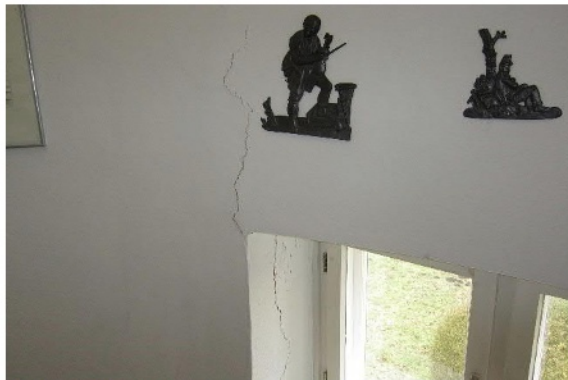
Abb. 7 Riss in der ausgerundeten Außenwand

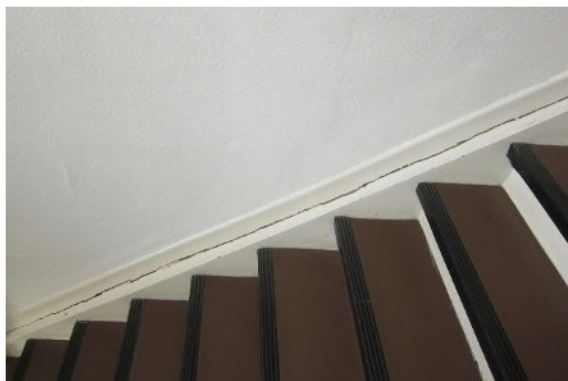
Abb. 9 Riss zwischen Treppenwange und Innenwand

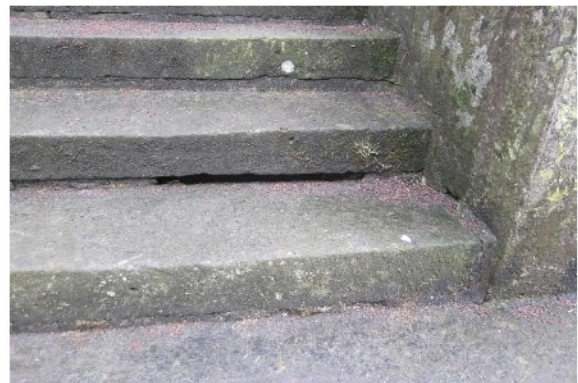
Unter den Treppenstufen scheint es einen nicht zugänglichen Hohlraum zu geben. Eine Setzstufe weist eine größere Fuge auf, durch die ein Zollstock mehrere Gliederlängen lang gesteckt werden kann. Die vermörtelte Schicht zwischen den Stufen ist an allen Stufen gerissen.

Abb. 16 Treppenfuge

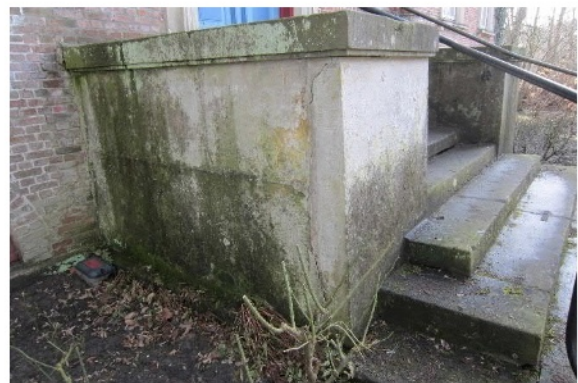
Die Betonquader sind so weit erkennbar nicht massiv. Die Quaderwände sind gerissen. Der größte Riss befindet sich auf der rechten Seite ist gerissen.

Abb. 18 Betonquader links

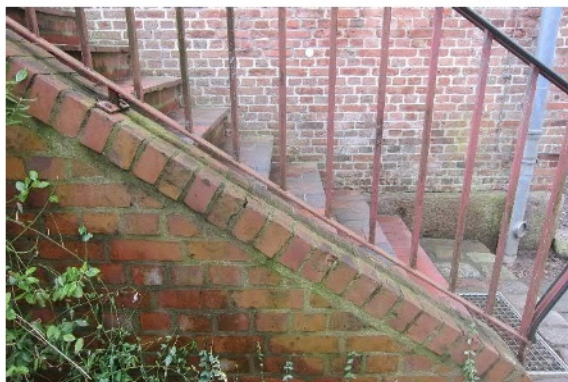
Die linke Wohneinheit ist durch eine Außentreppe mit Podest zu erreichen. Die Treppe mit zehn Steigungen ist gemauert. Die Antrittsstufe besteht aus Naturstein. Das Geländer besteht aus Stahl. Die Farbe des Geländers blättert an mehreren Stellen ab und es hat sich bereits Korrosion gebildet. Die Mauerwerkssteine zeigen an mehreren Stelle Abplatzungen auf. Die Treppenkonstruktion ist vor das Gebäude gesetzt und hat soweit einsehbar keine Verbindung zum Gebäude. An der Rückseite der Treppe ist zwischen der Treppenkonstruktion und Gebäude eine Fuge. Die Fuge ist oben größer als unten. Demnach neigt sich die Treppe leicht vom Gebäude weg.

Abb. 21 Geländer und Treppenwange

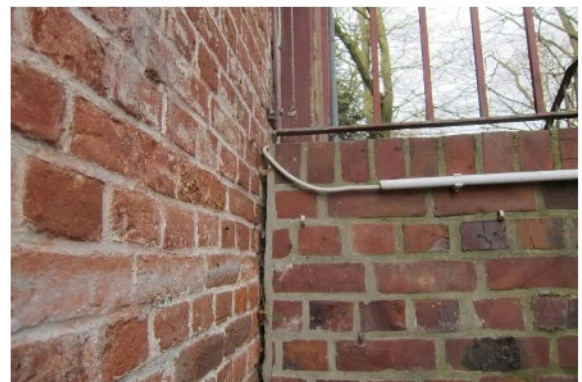
Abb. 22 Fuge zwischen Treppe und Gebäude

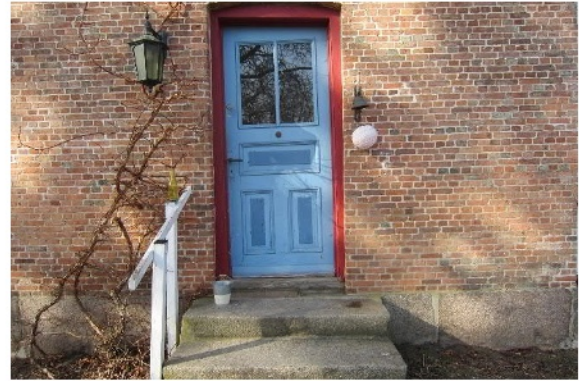
An der Haupttreppe liegt an der Gebäuderückseite eine Treppe mit drei Steigungen, um nach draußen zu gelangen. Die Treppenstufen bilden drei Natursteine. Das Geländer besteht aus Holz. Das Geländer ist leicht schräg und wackelt. Die Farbe blättert vom Geländer ab.

Abb. 24 Treppengeländer leicht schräg.

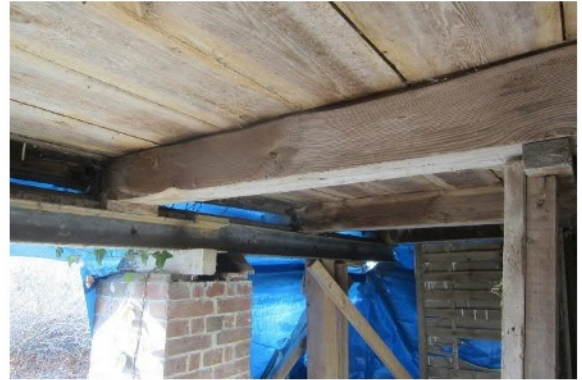
Durch den Sturmschaden ist die westliche Eckstütze der Veranda zerstört. Diese wurde provisorisch durch zwei Holzstützen ersetzt. Die äußere noch vorhandenen Stützenreihe ist deutlich nach außen geneigt. Die Stützensockel sind geschwächt. Das Mauerwerk ist hier lose. Der Fugenmörtel hat sandet aus.

Abb. 26 Stützenaufleger Veranda (eine Stütze fehlt)

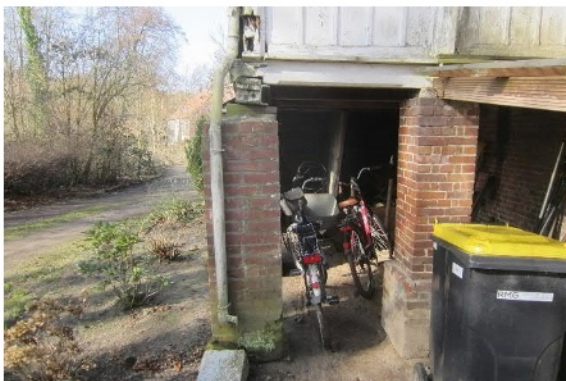
Abb. 27 Stützenschiefstellung

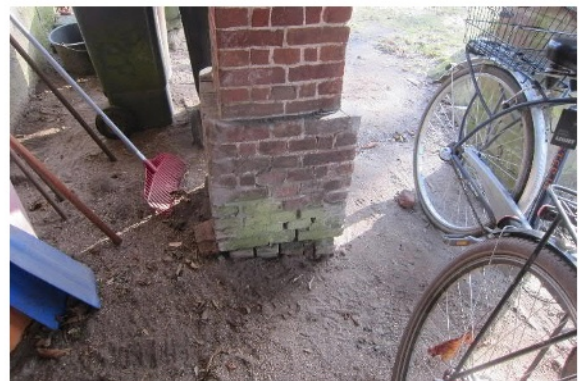
Abb. 28 Stützenfuß geschwächt

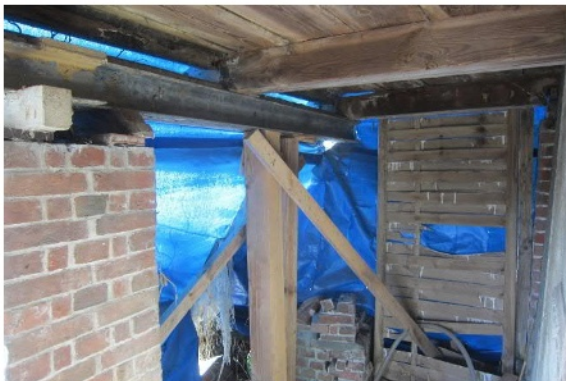
Abb. 29 Fehlende Eckstütze

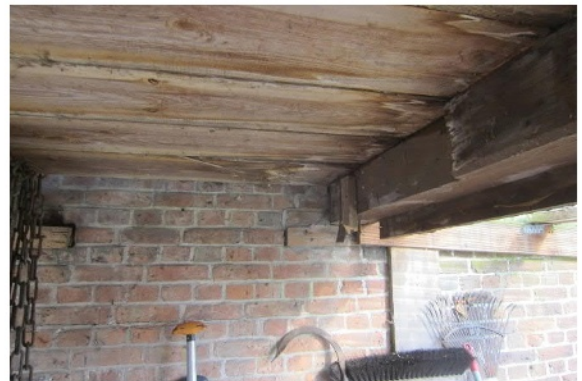
Im November 2017 kam es zu einem Sturmschaden an der Veranda. Dieser ist bislang noch nicht behoben. Die Veranda ist notdürftig gegen Witterungseinflüsse mit Planen gesichert. Die Planen konnten nicht die gesamte Feuchtigkeit fernhalten, sodass Teile der Stützen und Schwellenhölzer der Veranda geschädigt sind. Die Dachschalung weist ebenfalls Feuchteschäden auf.

Abb. 30 Wasserflecken an Verandarand

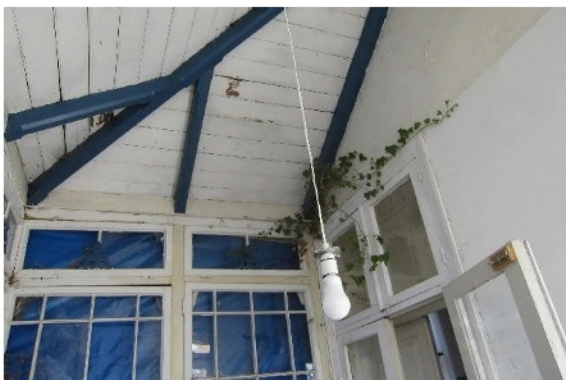
In die Veranda wächst Efeu. Dies führt zu weiteren Schäden an der Konstruktion durch Feuchteindrang und Fugenweiterung.

Abb. 31 Efeu wächst ein, Dachschalung geschädigt

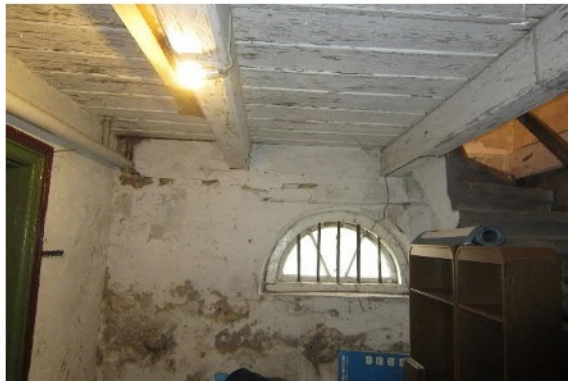
In diesem Raum führt die Kellertreppe der linken Wohnung herunter. Das erdberührte Außenmauerwerk zeigt Feuchteschäden. Der Putz ist schadhaft.

Abb. 34 Außenwand unterer teil Feucht

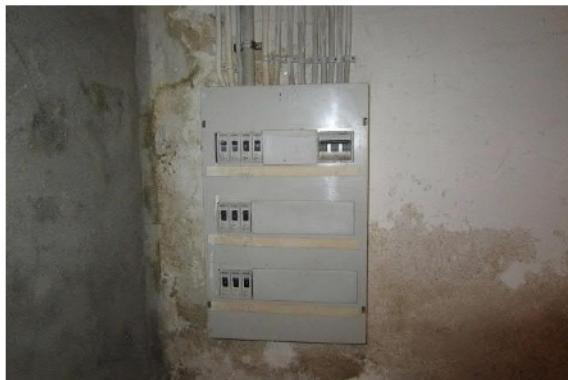
Die Holzbalkendecke liegt auf den Außenwänden auf einer Holzschwelle auf. Die Holzschwelle und das Mauerwerk ist überputzt. Der Putz bricht an der Fuge zwischen Mauerwerk und Holz. In dem Raum befindet sich der Sicherungskasten für die gesamte linke Wohnung. Die Elektrik befindet sich augenscheinlich nicht auf dem aktuellen technischen Stand der Technik.

Abb. 36 Sicherungskasten für die rechte Wohnung

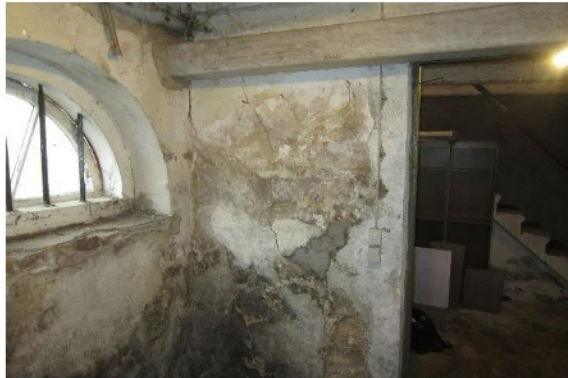
Dieser Raum schließt sich dem Raum K01 an. Die Schäden an der Außenwand wiederholen sich (Durchfeuchtung und Holzschwelle). Die innere Querwand zwischen K01 und K02 zeigt deutliche Risse und Feuchteflecken auf. An dieser Wand verläuft horizontal über dem Türsturz ein Zuluftkanal für die Ölheizung im Nebenraum. Der Kanal könnte aus asbesthaltigen Material bestehen.

Abb. 38 Querwand zwischen K01 und K02

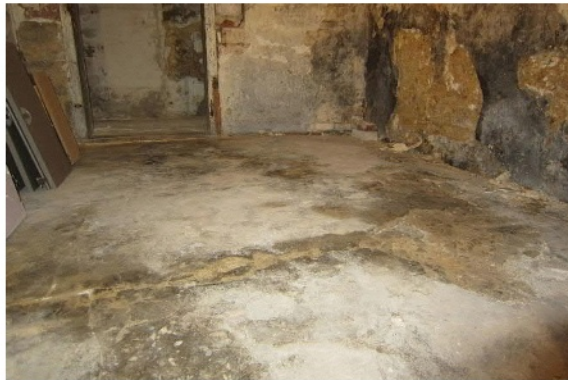
Die Kellersohle weist deutliche Risse auf und fällt zu den Außenwänden deutlich sichtbar ab. Der Buckel der Sohle liegt höher als die Holzschwelle der inneren Trennwand. Zudem biegt sich die hölzerne Türschwelle der Trennwand nach oben.

Abb. 40 Sohle K02

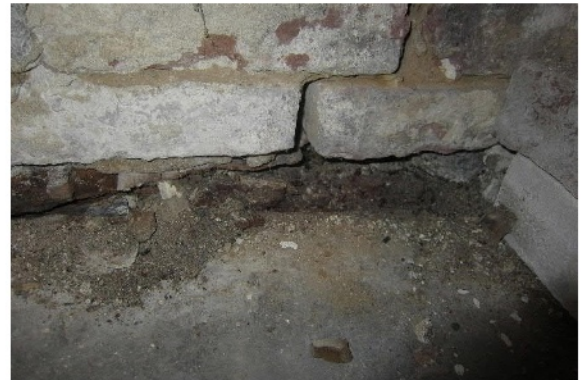
Abb. 41 Holzschwelle Querwand K02 und K03

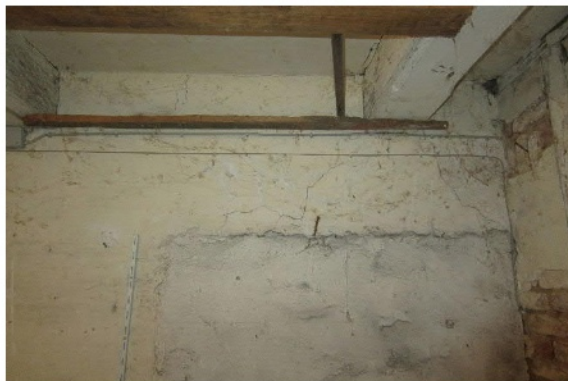
Die innen liegende Trennwand zum Heizungsraum KG06 weist ebenfalls Risse auf.

Abb. 42 Trennwand K02 zu K06

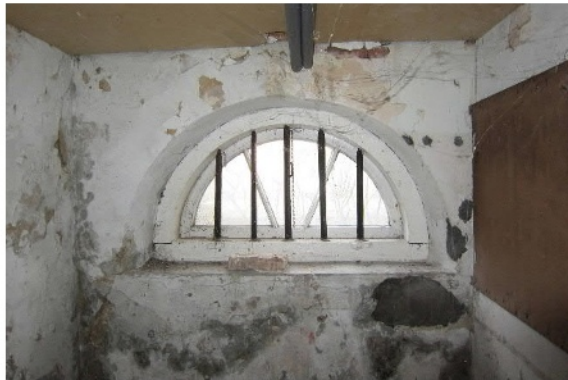
Dieser Raum schließt sich dem Raum K02 an. Die Schäden an der Außenwand wiederholen sich (Durchfeuchtung und Holzschwelle).

Abb. 44 Außenwand K03

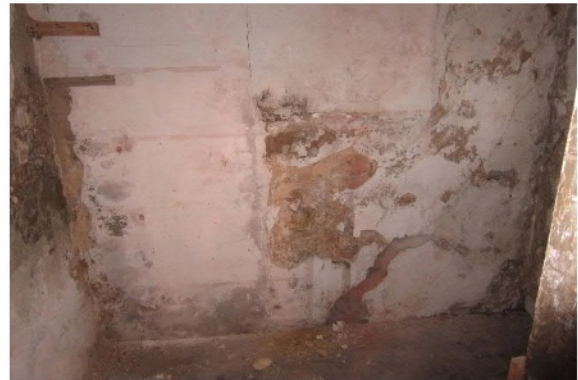
Die Trennwand zur Nachbarwohnung zeigt Feuchteschäden und Risse auf. Der Putz ist abgängig und die Mörtelfugen sanden stark aus. Einige Mauerwerkssteine sind an den kanten abgebrochen.

Abb. 45 Wohnungstrennwand K03

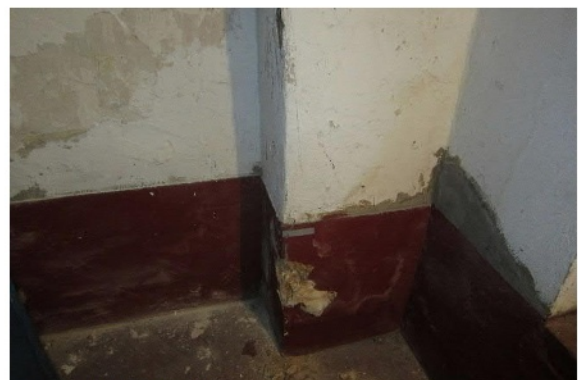
Der Öllageraum K04 befindet sich in der östlichen Gebäudeecke. Die Holzbalkendecke ist verkleidet und damit nicht einsehbar. Durch die Decke führt ein Abwasserrohr in die darüber liegenden Küche der linken Wohnung. Die Abdichtung des Rohres wurde mit Zeitungspapier vorgenommen. Die Wandfüße weisen im gesamten Raum Feuchtigkeit auf. Verstärkt sind die Außenwände betroffen.

Abb. 49 Wandfuß Innenwand

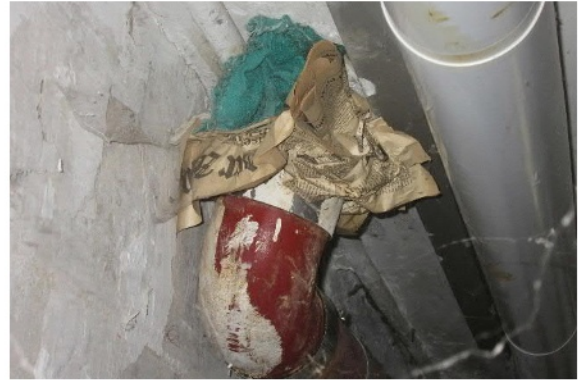
Abb. 50 Wandfuß Außenwanddecke

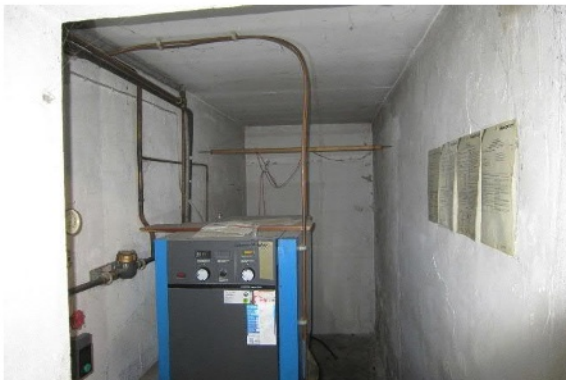
Der Heizungsraum K05 der linken Wohnung ist ein gefangener Raum. In diesem steht die Ölheizung für die linke Wohnung. Die Trennwände weisen feine Netzzrisse im Putz auf. Die Wandfüße zeigen Feuchteschäden auf. Der Putz ist verfärbt und löst sich von der Wand ab. Die Balkendecke ist abgehängt und somit nicht einsehbar.

Abb. 52 Übersicht Heizungsraum

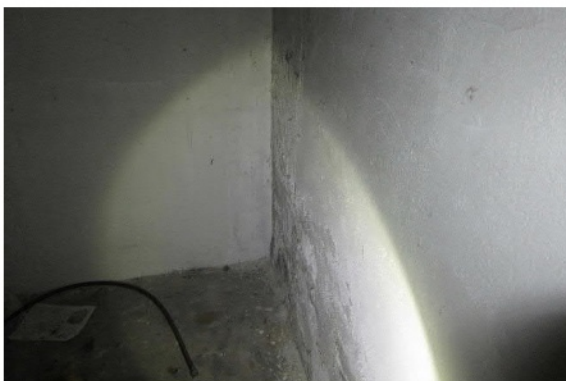
Abb. 54 Feuchtigkeit an Wandfuß

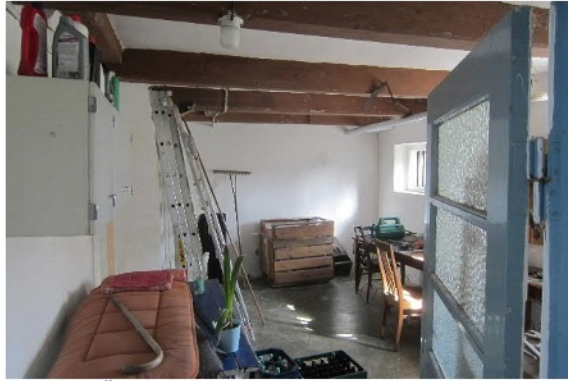
Der Kellerraum liegt an der Südöstlichen Gebäudeaußenwand. Die Balkenlage ist sichtbar. Die Querwand zum Öllagerraum K04 der linken Wohnung weist in der Wandecke im oberen Bereich einen vertikalen Riss auf, der anschließend in die Querwand diagonal verläuft. Die Wandfüße sind an der Außenwand leicht feucht.

Abb. 56 Übersicht Kellerraum

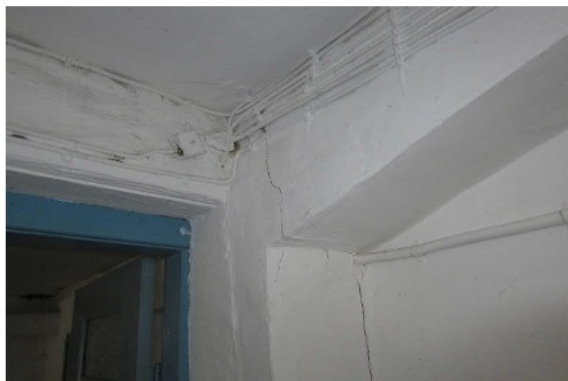
Der Treppenflur liegt in der Mitte des Gebäudes. Die mittlere Längswand zu dem Raum KG13 ist dünner als die sonstige inneren Längswand. Sie wird von einem Mauerwerksbogen überspannt. Am Bogenanfang ist die Wand gerissen. Über den Treppenflur gelangt man unter das Treppenpodest (siehe Haupttreppe). Die Decke ist abgehängt und die Balkenlage und somit nicht einsehbar.

Abb. 58 gerissener Mauerwerksbogen

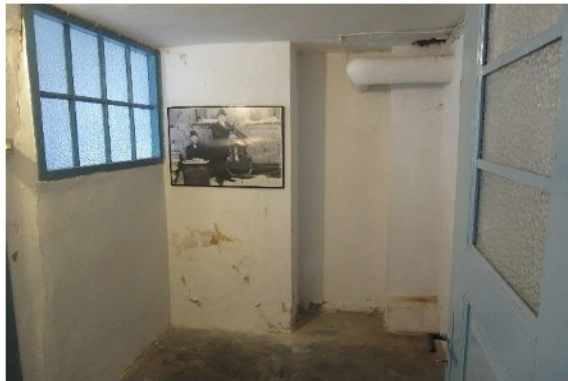
Der Kellerflur ist ein innenliegender Raum ohne Außenwände. An der Wand zum Heizungsraum KG17 löst sich die Farbe im unteren Wandbereich. Dies deutet auf Feuchtigkeit hin. Die Decke ist abgehängt. Die Balkenlage daher nicht einsehbar.

Abb. 60 Übersicht Kellerflur

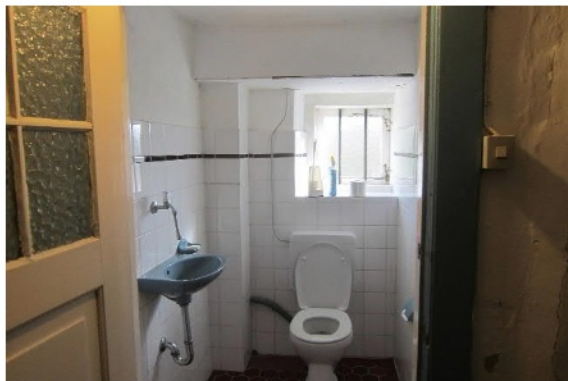
Im Raum KG09 befindet sich ein WC. Die Querwand zur Treppe ist gerissen. Das Rissbild ist dasselbe wie im Raum KG 06.

Abb. 62 Übersicht WC Raum

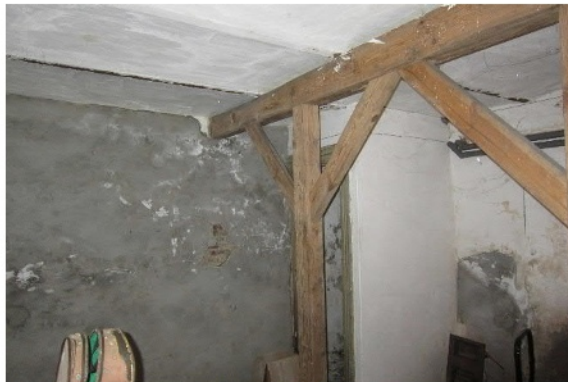
Aufgrund der robusteren Decke, der Abstützung der Decke und der kleinen Vorräume ist dieser Raum vermutlich als leichter Schutzraum konzipiert worden.

Abb. 64 Kappendecke mit Abstützung

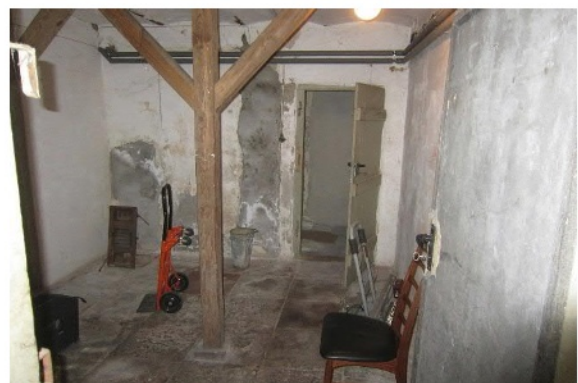
Abb. 67 Fußboden

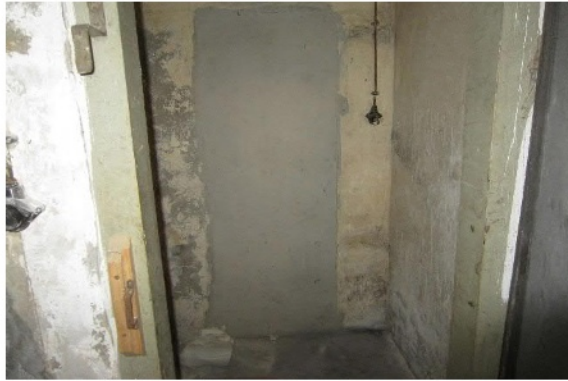
Der kleine Vorflur hatte dieselbe Funktion wie der Raum KG11. Es wurde die Zugangstür zur Nachbarwohnung mit Mauerwerk verschlossen. Die Wände dieses Raumes weisen leichte Risse aus.

Abb. 68 Verschlussene Zugangstür

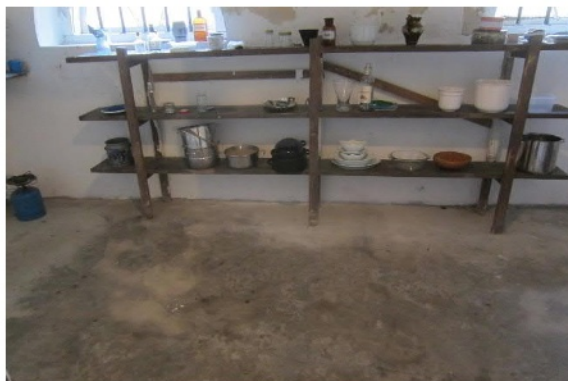
Dieser Kellerraum liegt an der nordwestlichen Außenwand und grenzt an den Schutzraum K12. Die Außenwände sind im Bereich des Überganges von Erdreich zu Luft leicht feucht. Die Farbe blättert vom Putz. Zudem sind in allen Wänden (innen und außen) Risse anzutreffen. Die Querwände sind im Anschluss der Außenwand verfärbt. Dies deutet auf Feuchtigkeit in der Wand hin.

Abb. 70 Sohle und Außenwand

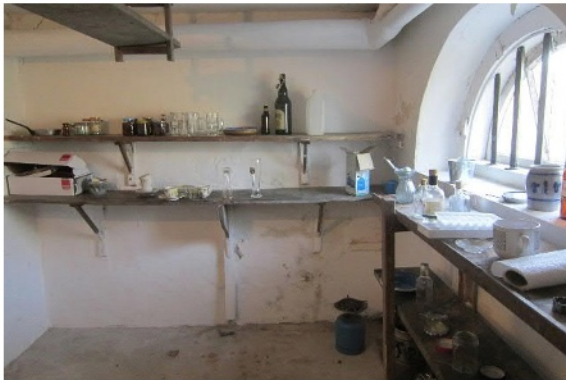
Abb. 72 Wanddecke Außen- und Querwand
Feuchteschäden

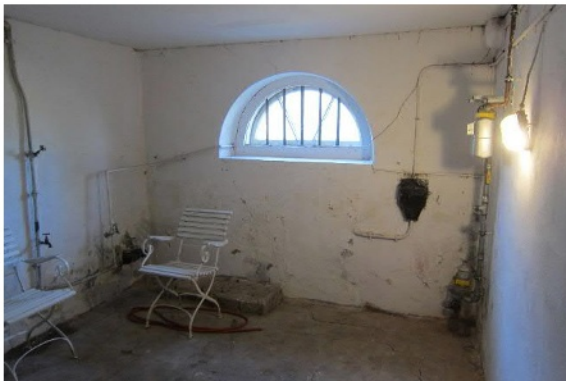
Dieser Raum befindet sich in der westlichen Gebäudeecke. Die beiden Außenwände zeigen im erdberührten Bereich deutliche feuchte Flecken. Der Riss in der inneren Querwand zu Raum KG 18 ist zu erkennen. Jedoch mit einer deutlich geringeren Rissweite. Die Decke ist abgehängt und damit ist die Balkenlage nicht einsehbar. Die Sohle zeigt deutliche Risse auf und ist in der Mitte nach oben gewölbt.

Abb. 74 Außenwände mit Feuchtestellen

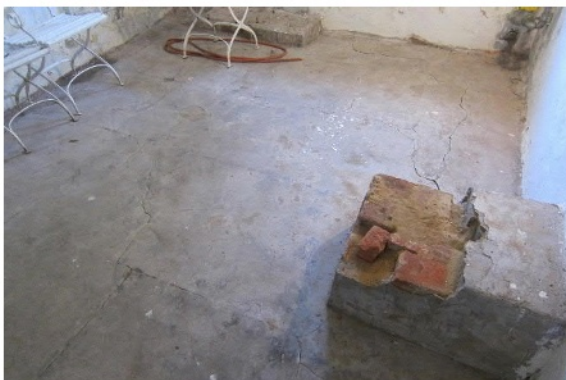
Abb. 76 Risse in Sohle

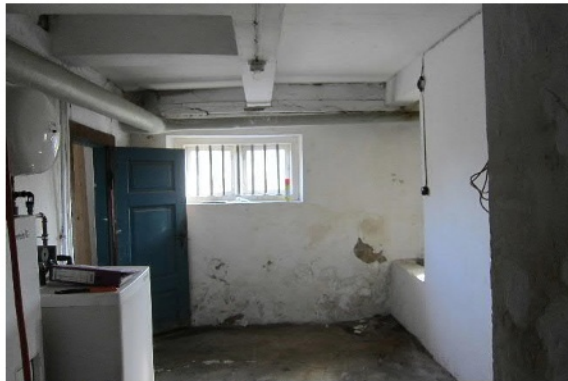
Der Heizungsraum ist über den Kellerflur KG10 zu erreichen. Die Holzbalkenlage ist einsehbar. Die Schwelle des Balkenlage ist in diesem Raum mit Hakenblätter zweimal gestoßen. Eine Holzverbindung ist offen. Die Außenwand zeigt im Erdreich deutliche Feuchtigkeitsspuren. Am Wandkopf sind Risse anzutreffen. Die Sohle ist in diesem Raum an mehreren Stellen leicht gerissen.

Abb. 78 Blick auf die Außenwand

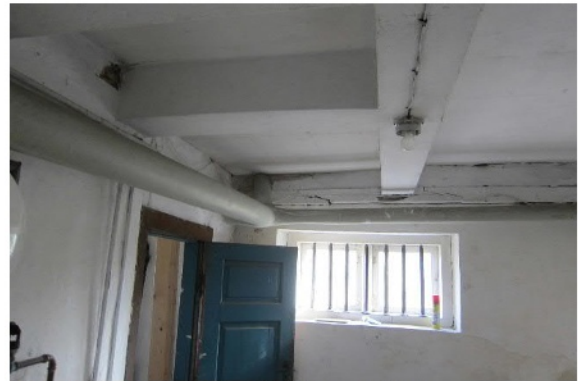
Abb. 79 Holzschwelle mit Hakenblättern

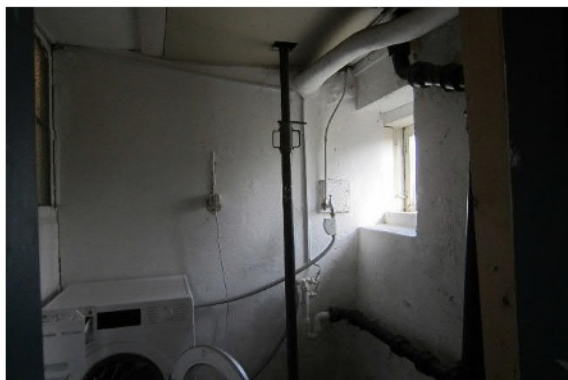
Die Waschküche ist über den Heizungsraum KG16 zu erreichen. Die Decke ist abgehängt und die Balkenlage somit nicht einsehbar. Die Waschmaschine steht auf einem Betonsockel. Auf dem Betonsockel steht eine Drehsteife und stützt die Decke ab. Aufgrund der Deckenverkleidung konnte der Grund für die Abstützung nicht erkannt werden. Durch eine Öffnung ist zu erkennen, dass neuere Hölzer in die Balkenlage eingebaut wurden. Über der Waschküche befindet sich die Spülstelle der Erdgeschoss Küche. Es wird vermutet, dass es hier zu einem Wasserschaden gekommen ist, der einen Balken der hölzernen Balkenlage geschädigt hat.

Abb. 80 Waschküche mit Drehsteife

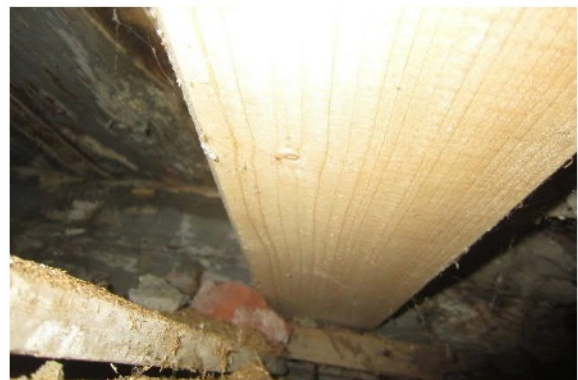
Abb. 81 Blick in Zwischendecke

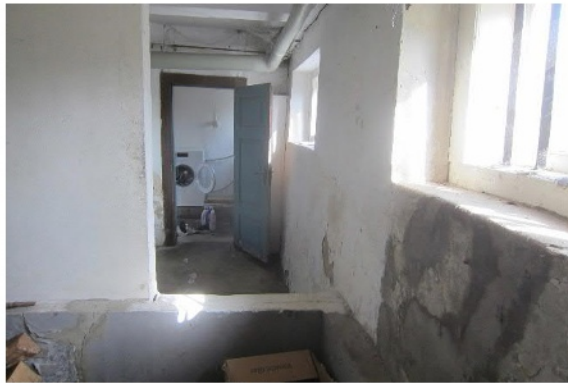
Dier Raum ist über den Heizungsraum zu erreichen und befindet sich in der südlichen Ecke des Gebäudes. Der Raum hat keine Tür. Die Schwelle ist mit einem Sockel verschlossen, sodass eine Wanne im Raum entstanden ist. Es wird vermutet, dass dieser Raum als Öllagerraum genutzt wurde.

Abb. 82 Wannenausbildung

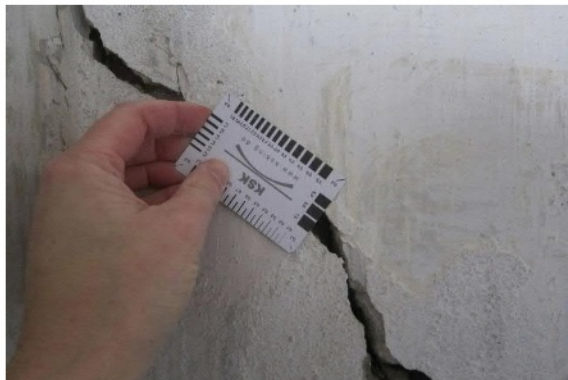
Die innere Längswand zum Raum KG15 weist deutliche Risse auf. Der große Riss beginnt in der oberen Wandecke zur Außenwand und verläuft dann schräg nach innen. Der Riss ist durchgehend und ist im KG15 zu sehen. Im Bereich des Balkenaufagers sind ebenfalls Risse anzutreffen.

Abb. 84 Rissweite

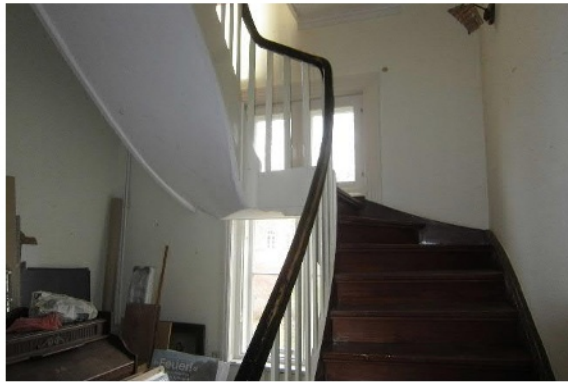
An den seitlich gelegenen Hauseingang der linken Wohnung schließt sich der Eingangsflur an. Der Raum liegt über dem Kellerraum KG01. In dem Raum befindet sich die Treppe zum Obergeschoss und in den Keller. In der nördlichen Ecke des Gebäudes beim Kellerniedergang blättert die Farbe von Putz. Dies deutet auf Feuchtigkeit in der Wand hin. Bei der Hauseingangstür ist an der Übergangsstelle Außenwand zur inneren Längswand ein vertikaler Knick zu erkennen. Die Geschosshöhe beträgt ca. 4,0 Meter. Die Treppe wurde vor dem Fenster errichtet. Somit ist das Fenster erschwert zugänglich und es können nicht alle Fensterflügel geöffnet werden.

Abb. 87 Treppe vor Fenster

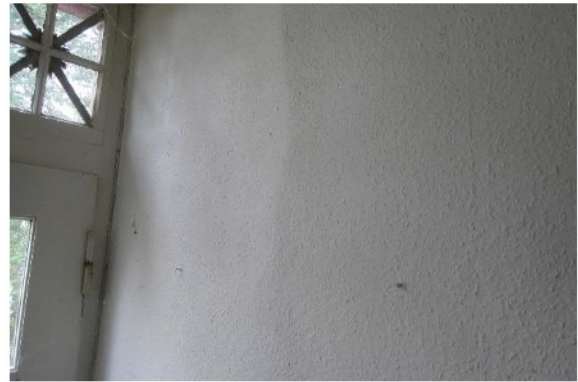
Abb. 88 Knick in Wand

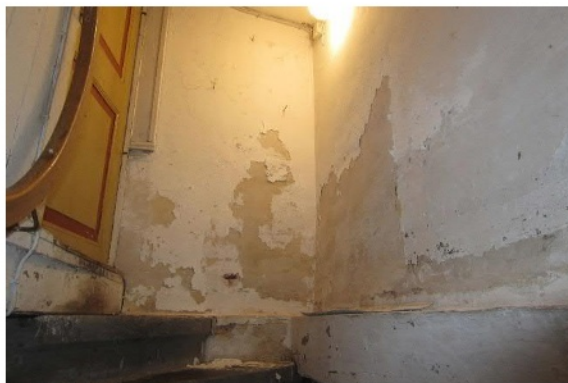
Abb. 89 Farbe blättert ab

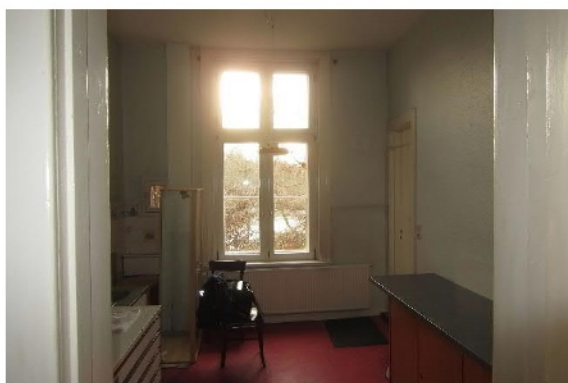
An den Eingangsflur EG01 schließt die Küche EG02 an. Diese befindet sich in der östlichen Ecke des Gebäudes und über dem Öllager KG04 im Keller. Der Fußboden ist mit PVC ausgelegt. Augenscheinlich ist eine leichte Verformung des Bodens zu erkennen. In den Wänden wurden keine markanten Risse festgestellt.

Abb. 91 Übersicht Küche

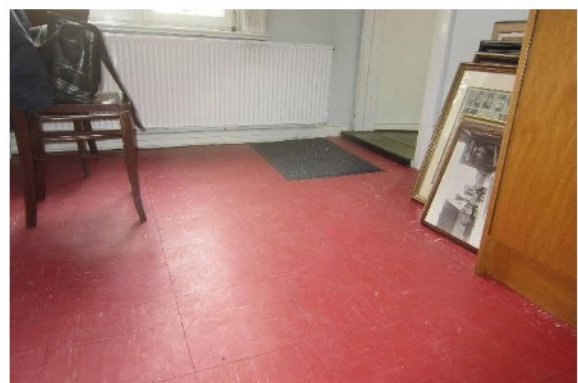
Abb. 92 Boden

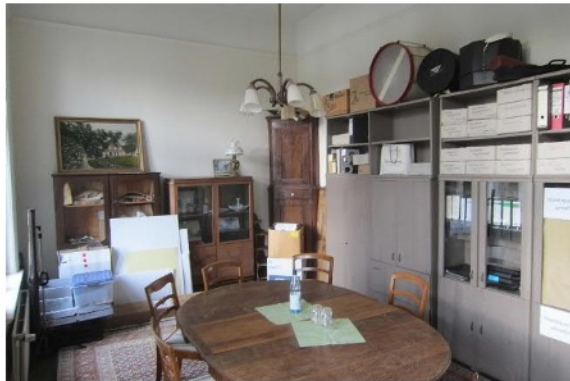
Der Wohnraum EG03 ist über die Küche EG02 zu erreichen. Der Raum befindet sich über dem Kellerraum KG06. Der Boden ist ein grün lackierter Holzboden. Die Verlegerichtung ist parallel zu den Balken der Holzbalkendecke. Daraus lässt sich schließen, dass ein weiterer Deckenaufbau vorhanden ist. Die Raumwände sind tapeziert. In der hinteren inneren Raumecke sind Risse unter der Tapete zu erkennen.

Abb. 93 Übersicht Wohnraum

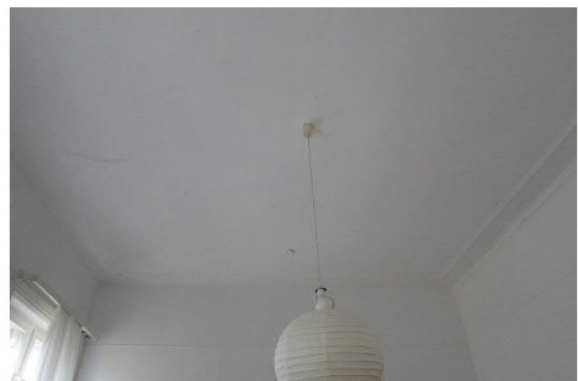
Der Wohnraum EG04 ist über den Haupteingangsflur EG05 zu erreichen. Der Raum befindet sich über den Kellerräumen KG02, KG03, KG05 (Heizungsraum) und KG13. Die Decke ist nicht abgehängt. Die Raumhöhe beträgt ca. 4 Meter. Im Putz der Decke sind Netzzrisse zu erkennen.

Abb. 96 Deckenansicht mit Netzzissen

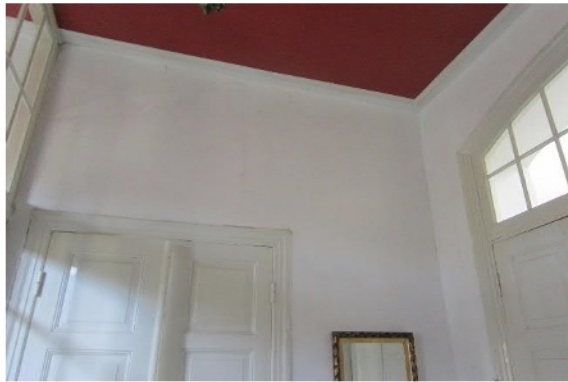
Beide Querwände zu den Räumen EG04 und EG06 sind in der Wandecke zur Außenwand vertikal gerissen. Zudem sind in diesen Wänden ein Netz von Rissen in der gesamten Fläche zu erkennen.

Abb. 101 Wandansicht zu Raum EG04

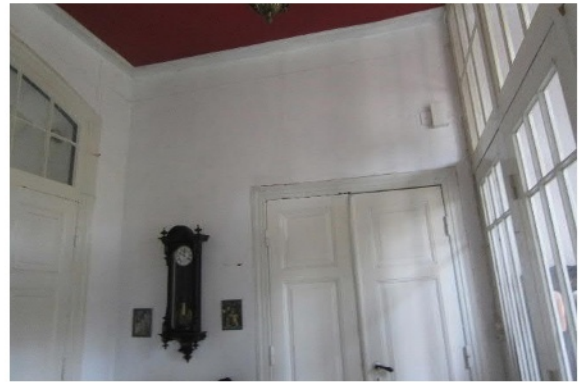
Abb. 102 Wandansicht zu Raum EG06

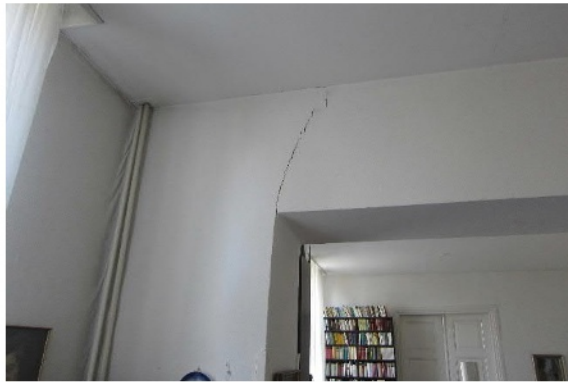
Der Wohnraum befindet sich über den Kellerräumen KG10 (Flur), KG 11 (Flur), KG14 und KG15. Die Decke des Raumes ist abgehängt. Damit beträgt die Deckenhöhe ca. 3,2 Meter. In diesem Raum befindet sich der Zugang auf die Veranda. Der Raum ist in zwei Bereiche aufgeteilt. Die Bereiche sind durch zwei Wandvorlagen und einem Sturz optisch unterteilt. Der sichtbare Sturz ist eine Leichtbaukonstruktion. Die Sturzfächer sind auf beiden Seiten gerissen. Der tatsächliche Sturz liegt höher über der abgehängten Decke. Es handelt sich hier vermutlich um einen Bogen. Der Zustand dieses Sturzes konnte nicht ermittelt werden. In der inneren Längswand zum Raum EG 07 befindet sich über dem Türsturz ein Riss. Diese Wand hat hier eine Dicke von ca. 16 cm.

Abb. 105 Riss in Leichtwandsturz

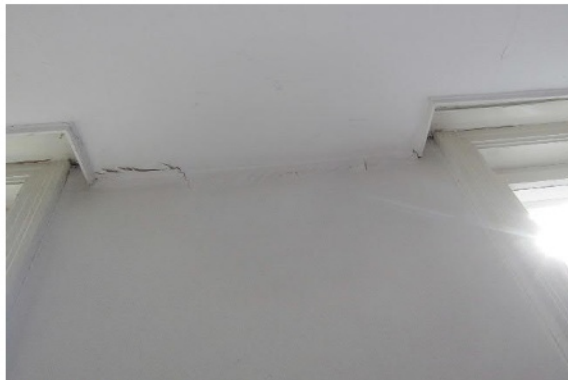
Die Decke ist abgehängt. In der Ecke „Decke zu Außenwand“ sind Risse vorhanden.

Abb. 109 Riss in Decke

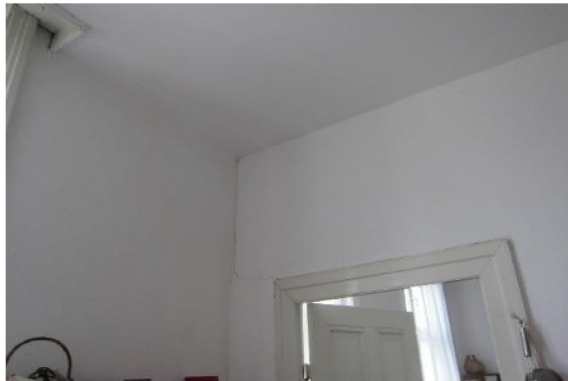
Die Küche ist über den Raum EG07 und dem Treppenflur EG09 zu erreichen. Die Küche liegt über den Kellerräumen KG09 (WC), KG08 (Kellerflur) und KG 17 (Waschküche). Die Decke ist abgehängt. In der Wand zum Raum EG 07 ist derselbe Riss zu sehen wie im Nachbarraum. Der Riss ist durchgehend. In der Querwand zur Treppe sind ebenfalls mehrere Risse vorhanden.

Abb. 111 Wand zum Raum EG07

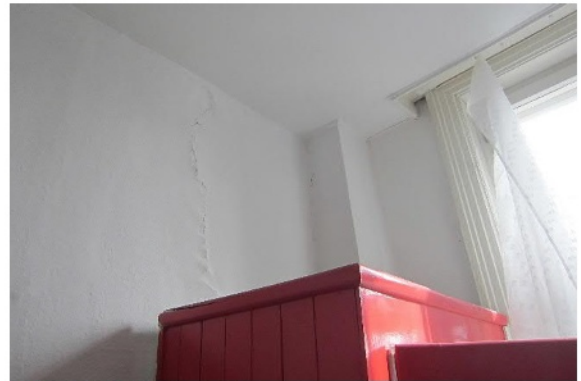
Abb. 112 Wand zur Treppe

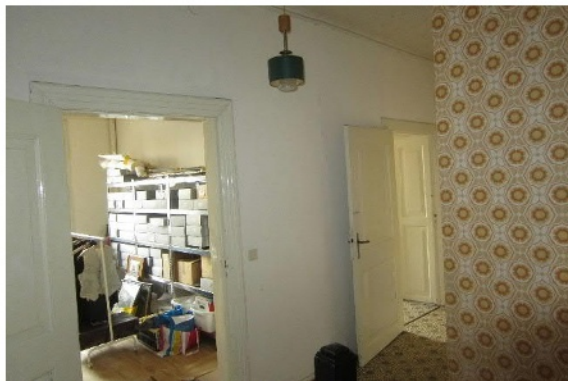
Abb. 114 Übersicht Blick von der Treppe aus

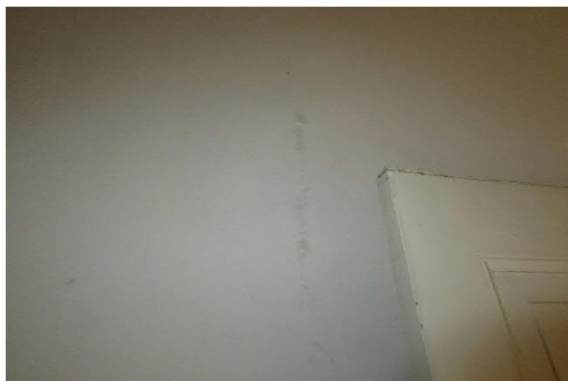
Der Treppenflur liegt über den Räumen EG01 und Teilen von EG02. Die Flurwände zu dem Raum OG05 sind nicht grundfest und stehen auf der Balkenlage. Über die Wohnungstreppe wird der Flur erreicht. An den Flur schließen die Räume OG02, OG 03, OG 05 und OG 06 an. In den Grundfesten Wänden sind trennrisse zwischen Wand und Schornstein sowie über einer Tür vorhanden.

Abb. 116 Trennriss Schornstein

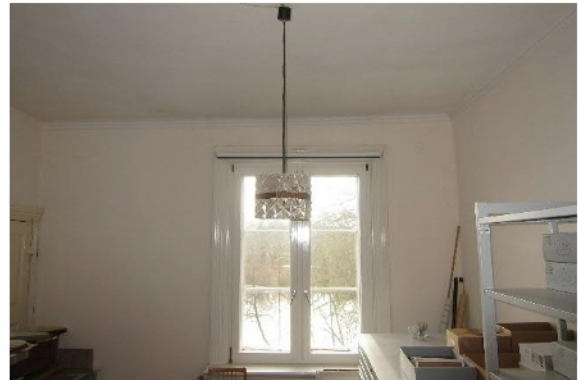
Der Raum liegt über Teilen des Raumes EG 03. Er ist über das Badezimmer OG03 und den Wohnraum OG06 zu erreichen. Eine Wand schließt an den Raum der Haupttreppe an. Risse in den Wänden sind nicht aufgefallen. Es ist deutlich zu erkennen, dass die Fensteroberkante nicht parallel zur Decke verläuft.

Abb. 123 Fenster

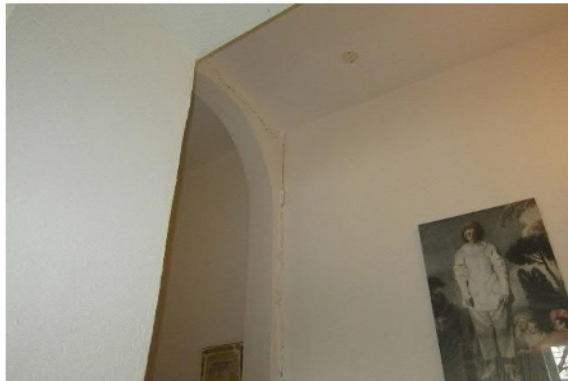
Der Treppenflur schließt sich unmittelbar an die Haupttreppe an und befindet sich in Teilen über dem Raum EG05. Durch eine Bogenöffnung geht es in den Flur OG 08. Der Bogen ist in der Wandecke und im Sturz gerissen. Dieser Wandbereich ist Grundfest. Die weiteren Trennwände sind nicht Grundfest und stehen auf der Balkenlage. Risse in diesen nicht grundfesten Wänden wurden nicht festgestellt.

Abb. 126 gerissener Bogen

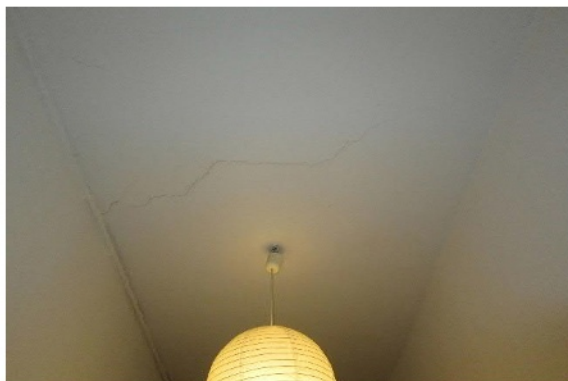
Abb. 128 Riss in Decke

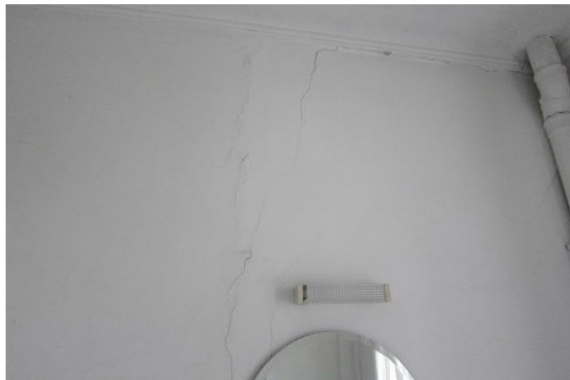
Das Badezimmer befindet sich über der Küche EG08 und grenzt an die Haupttreppe an. Das Badezimmer ist durch eine Tür mit dem Raum OG10 verbunden. In der Putzdecke des Raumes sind mehrere Risse. Der Rissverlauf ist vorwiegend rechtwinklig zur Außenwand. Die Wand zur Treppe zeigt deutliche Risse.

Abb. 132 Wand zur Treppe

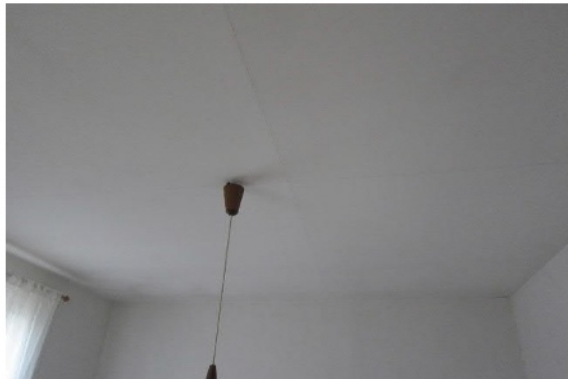
Der Raum befindet sich über dem Raum EG07 und liegt an der südlichen Gebäudeecke. Die Plattenstöße der Decke sind gerissen. Über dem Türsturz zum Bad sind keine größeren Risse zu erkennen. Auf dieser Seite der Wand ist die Wand grundfest. Zur Giebelaußenwand ist ein vertikaler Riss anzutreffen. Die Türöffnung zum Raum OG12 wurde mit Wandbauplatten geschlossen.

Abb. 134 Fugenrisse in Deckenplatten

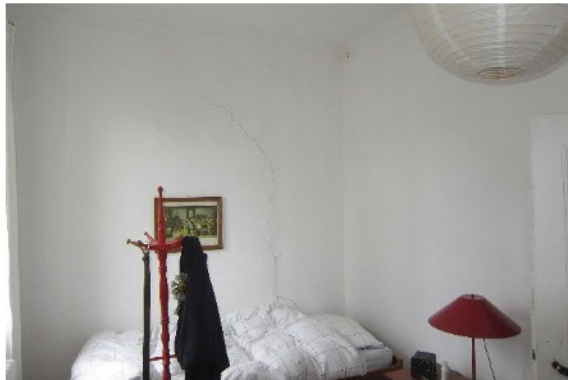
Der Raum befindet sich über dem vorderen Raum EG06. Die Trennwand zum Flur ist nicht grundfest. Die Holzdielen liegen rechtwinklig zur Außenwand. Es wird vermutet, dass die Balken der Balkenlage ebenfalls rechtwinklig zur Außenwand spannen. Daher wird ein weiterer Bodenaufbau auf der Balkenlage vermutet. In der Putzdecke in Richtung Raum OG12 ist ein deutlicher Riss zu erkennen. In der Trennwand zum Raum OG06 ist ein vertikaler Riss vorhanden der im oberen Drittel zur Außenwand verläuft. Die Rissweite beträgt ca. 2 mm.

Abb. 138 Riss in Trennwand

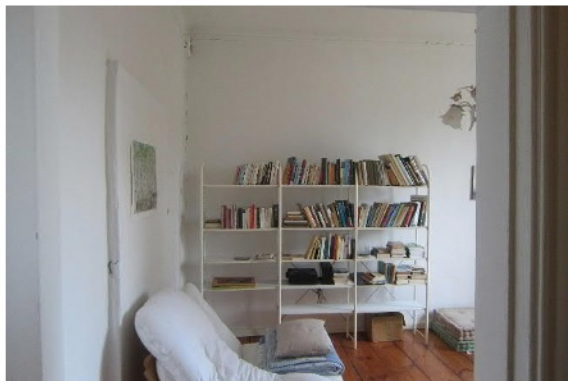
Der Raum befindet sich über dem hinteren Teil des Raumes EG 06. Der hölzerne Boden ist parallel zur Traufwand des Gebäudes verlegt. In der inneren Längswand ist ein Riss in der Wandecke zur Außenwand. Die Decke weist mehrere Risse auf.

Abb. 140 Riss in Längswandecke

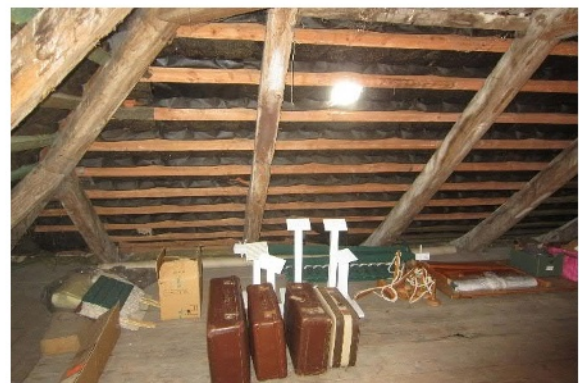
Das Dach ist mit Tonpfannen in Pappdocken eingedeckt. Die Pappdocken hängen an mehreren Stellen herunter.

Abb. 144 Pappdocken Gratsparren

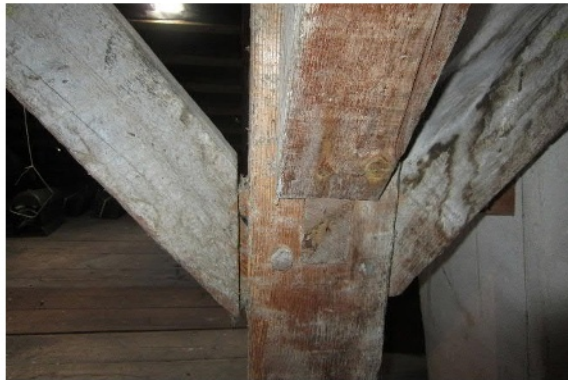
An mindestens einem Kopfband ist am unteren Anschluss der Zapfen ca. 1,5 cm aus der Stütze gewandert. Die restlichen Kopfbandanschlüsse sind geschlossen. Der kehlbalkentragende Balken ist ungefähr in der Gebäudemitte mit einem Hakenblatt gestoßen. Diese Verbindung hat sich gelöst und klafft auseinander.

Abb. 148 offener Kopfbandanschluss

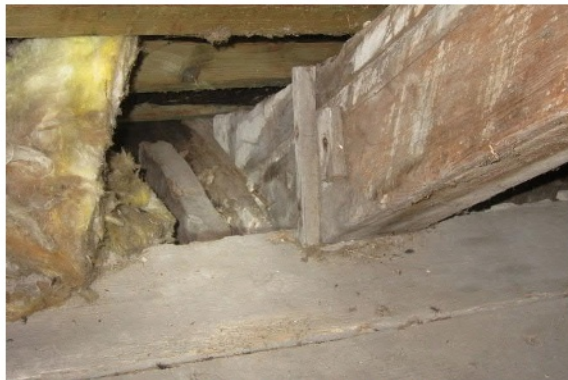
Als Zugbänder für das Sparrendach dienen die Balken der Decke über Obergeschoss. Jeder Sparrenfuß wird auf einen Holzbalken aufgelagert. Dieser Knotenpunkt ist nur beschränkt einsehbar. An mehreren Stellen wurden Holzschäden am Sparrenfuß und Balkenkopf festgestellt. An einem Gebinde (rechts neben der Haupttreppe) ist auf der Schmuckseite des Gebäudes der Fußpunkt so weit geschädigt, dass eine Kraftweiterleitung nicht mehr sicher erfolgen kann.

Abb. 150 geschädigter Sparrenfußpunkt

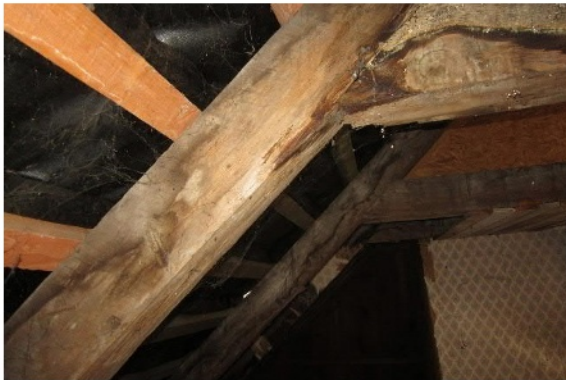
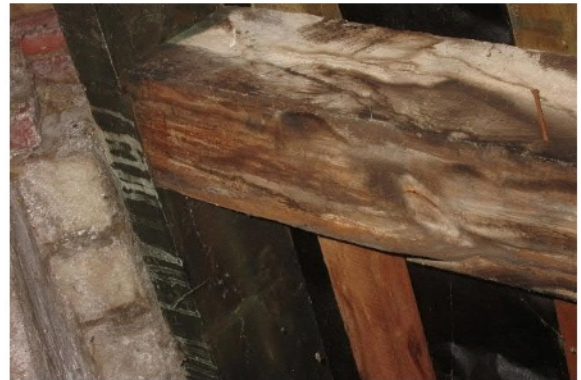
Dachundichtigkeiten sind an der Einfassung der Schornsteine anzutreffen. Hier weisen die Sparren und Kehlbalcken deutliche Wasserflecke und feuchte Stellen auf. Durch die Feuchtigkeit hat sich das Holz teilweise weiß verfärbt. Dies könnte auf einen Pilzbefall hindeuten.

Abb. 155 Wasserflecken an Sparren und Kehlbalken

Abb. 156 Wasserflecken an Wechselsparren

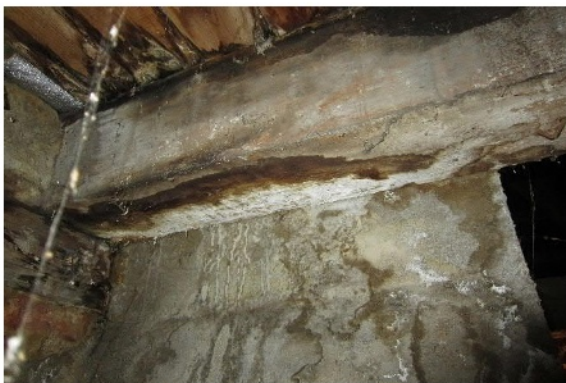
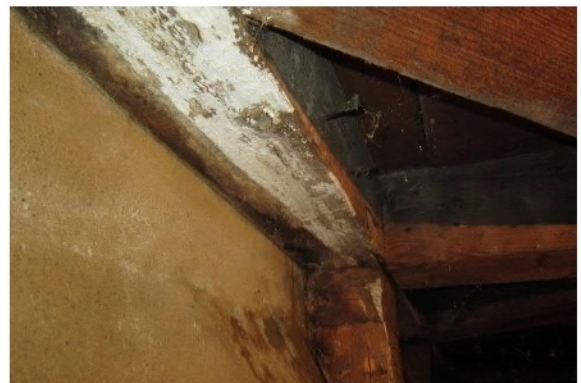
Abb. 157 Weißfärbung von Holz

Abb. 158 Weißfärbung von Holz

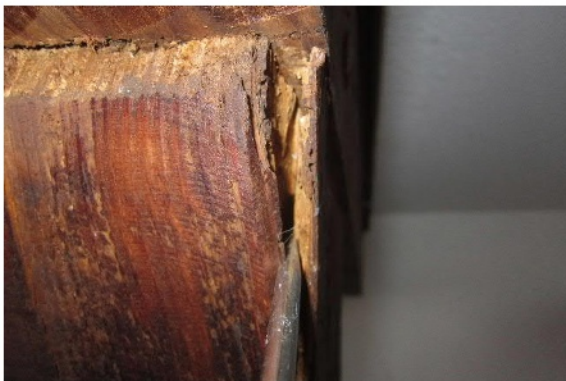
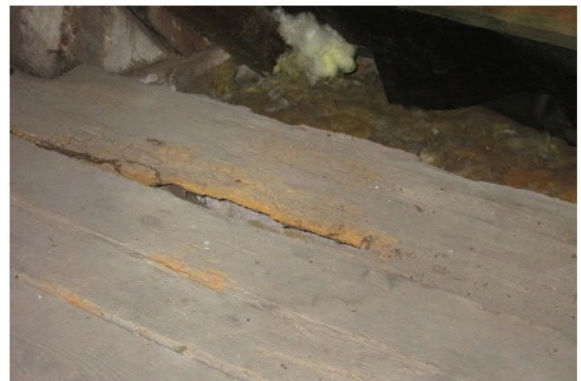
Einige wenige Stellen des Holzes im Dachraum sind von Insekten befallen.

Abb. 159 Insektenbohrlöcher im Holz

Abb. 160 vermuteter Insektenbefall (hier Dielung)

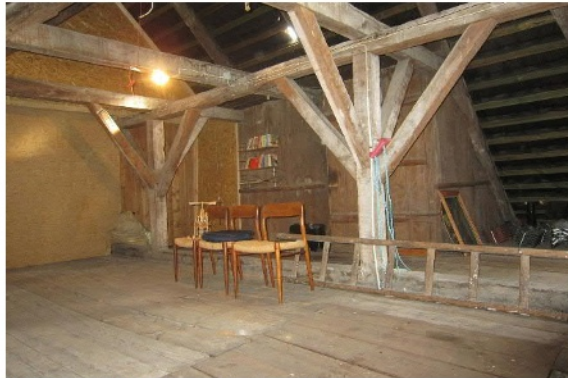
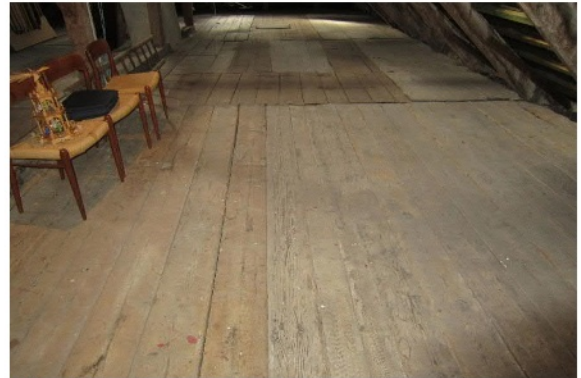
In Verlängerung der Haupttreppe ist die Dielung des Fußbodens deutlich nach unten gesackt.

Abb. 161 Abgesackter Boden

Abb. 162 Boden abgesackt

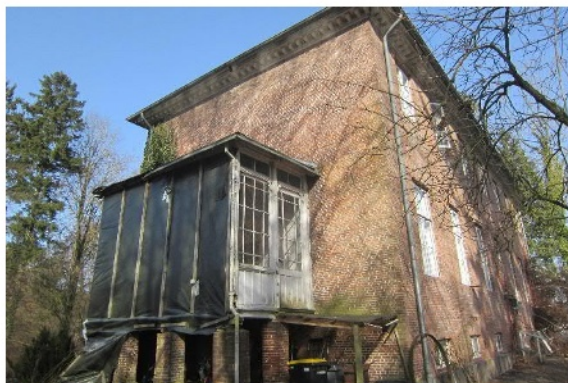
Abb. 165 Ansicht Südwest Verandagiebel

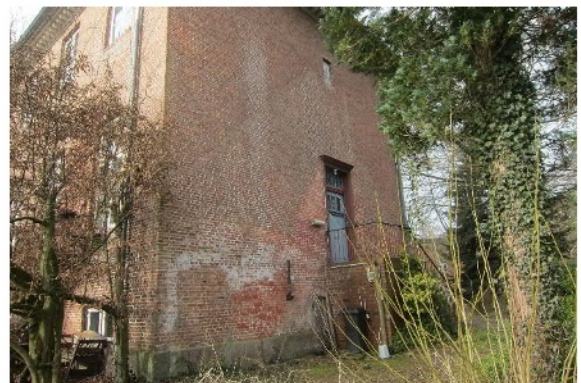
Abb. 166 Ansicht Nordost

An der Schmuckseite des Gebäudes schließt direkt ein Rosenbeet an. Durch Regen spritzt an den Naturkeinstreifen und das Mauerwerks Mutterboden hoch. Dadurch kann Feuchtigkeit länger am Mauerwerk bleiben und das Mauerwerk schädigen.

An der Fassade des Nordost-Giebels ist zu erkennen, dass hier ein Gebäude an das Herrenhaus angebaut war. An den Verfärbungen der Steine ist deutlich ein ehemals angeschlossenes eingeschossiges Gebäude mit Satteldach zu erkennen. Auf älteren Plänen ist solch ein Anbau vermerkt. Im unteren westlichen Bereich dieser Gebäudeseite sind die Steine weiß beschichtet und zeigen deutliche Strukturschäden an der Oberfläche. Diese Auffälligkeiten könnten im Zusammenhang mit dem alten Anbau stehen.

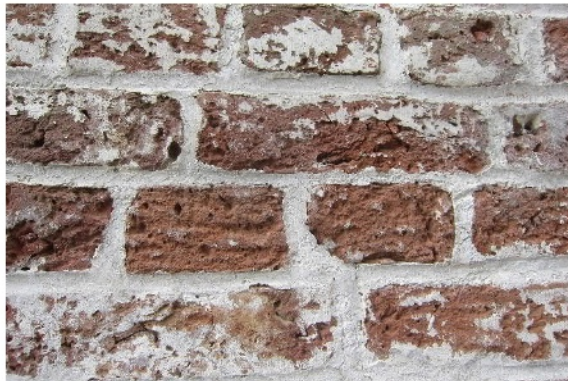
Abb. 167 weiße Beschichtung und Strukturschäden
