STELLUNGNAHME NR. 1

Bauvorhaben: Schlossinsel Barmstedt Herrenhaus
Rantzau 15
25322 Barmstedt

Bauherr / Auftraggeber: Stadt Barmstedt
Am Markt 1
25322 Barmstedt

Aufsteller:	Auftragsnummer:	325/073
	Datum:	23.03.2026
	Seiten:	69
	Anlagen:	-

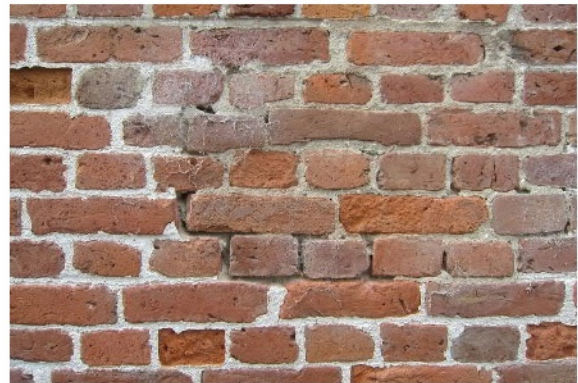
Abb. 170 ausgewaschene Fugen, erodierte Steine

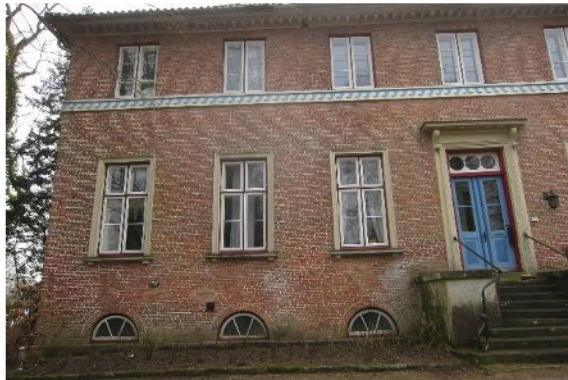
An der Schmuckseite (Nord-Westseite) des Gebäudes sind im unteren Bereich zwischen Kellerfenster und Erdgeschossfenster mehrere weiße Schlieren auf dem Mauerwerk zu erkennen. Die Fugen scheinen in diesem Bereich ebenfalls weißer zu sein als an derer Stelle.

Abb. 171 weiße Schlieren auf Mauerwerk

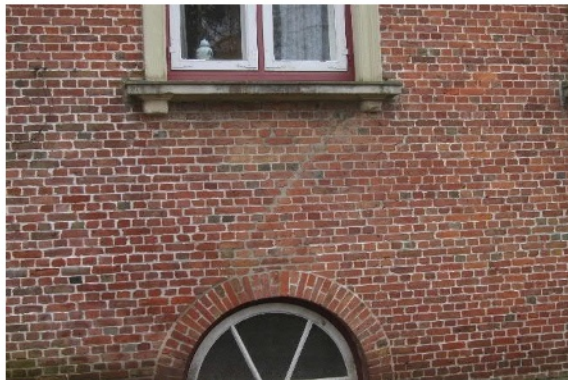
Es ist deutlich zu erkennen, dass Fugen im Mauerwerk ausgebessert wurden. Diese sind breiter und die Fugenfarbe weicht von älteren Fugen ab. Zum einen wurden Treppenriss geschlossen und großflächigere Fugenfehlstellen ausgebessert. Diese Fugensanierungen erfolgten vorwiegend im Sturzmauerwerk zwischen bzw. über den Fenstern. Die Fugen sind größtenteils weiterhin geschlossen. Vereinzelt sind die Fugen wieder leicht aufgerissen. Mindestens an einer Stelle ist der Zierstreifen eingerissen.

Abb. 173 Treppenfuge ausgebessert

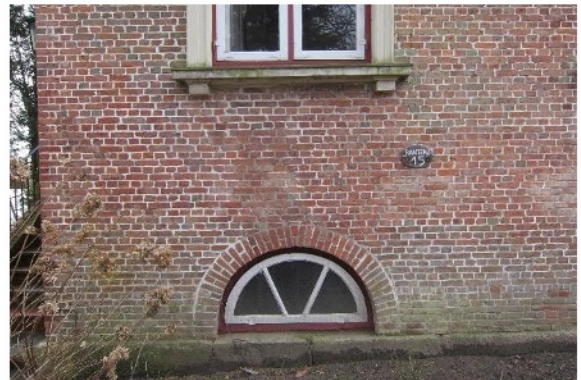
Abb. 174 Fugen großflächiger ausgebessert

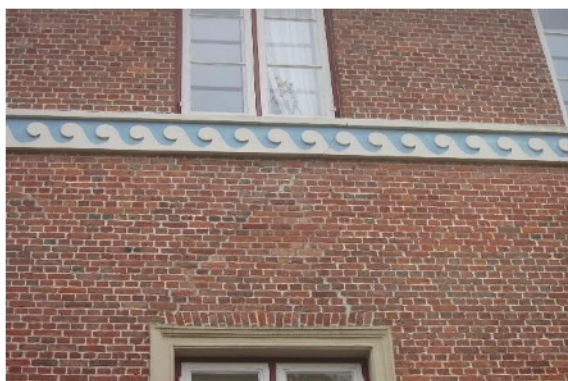
Abb. 175 Geschlossene Fuge leicht erneut gerissen

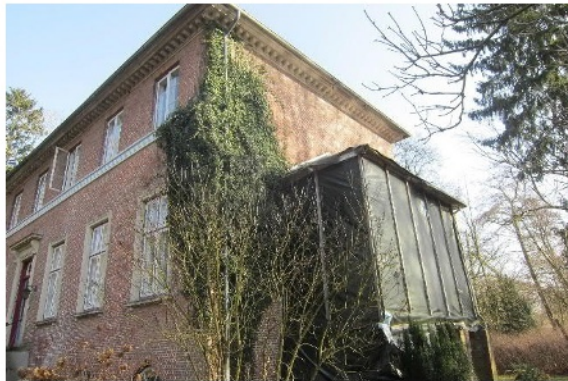
Der Südwestgiebel ist an der Westecke des Gebäudes mit Efeu bewachsen. Der Efeu hat bereits das Dachgesims erreicht. Im Bereich über der Veranda wurden keine größeren Schäden an der Fassade festgestellt. Unter der Veranda sind die Balken der Veranda in Auflagertaschen im Mauerwerk eingelassen. Von diesen Taschen verlaufen Treppenrisse nach unten die sich weiter verzweigt.

Abb. 177 Efeu an Westecke

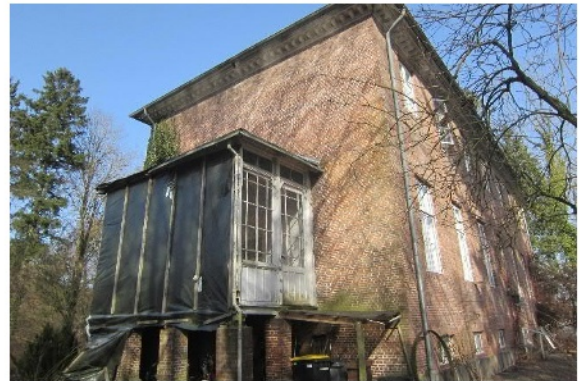
Abb. 178 Giebelansicht

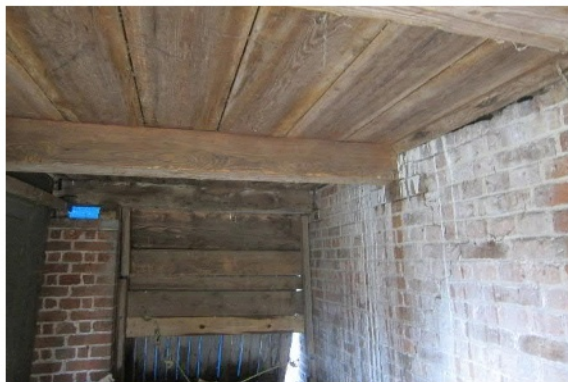
Abb. 179 Treppenriss unter der Veranda

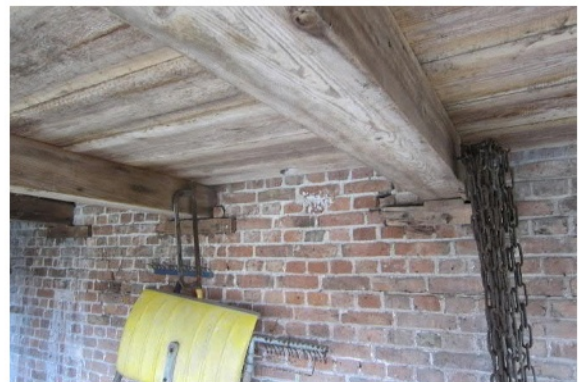
Abb. 180 Auflagertaschen der Verandabalken

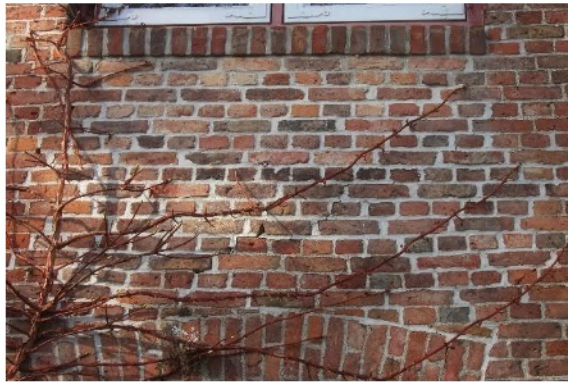
Im Bereich der Haupttreppe in der Mitte des Gebäudes sind im Sturzmauerwerk Risse anzutreffen. Diese wurden teilweise bereits saniert und sind wieder aufgegangen. An einem Treppenriss hat sich das Rissufer gegeneinander leicht verschoben.

Abb. 183 Riss über Tür bei der Haupttreppe
