## STELLUNGNAHME NR. 1

Bauvorhaben: Schlossinsel Barmstedt Amtsgericht  
Rantzau 13  
25322 Barmstedt

Bauherr / Auftraggeber: Stadt Barmstedt  
Am Markt 1  
25322 Barmstedt

Aufsteller: Auftragsnummer: 325/072  
Datum: 27.01.2026  
Seiten: 36

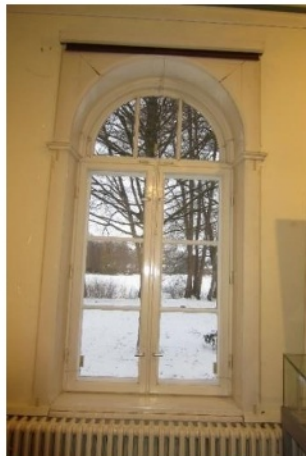
Einige Fenster sind mit einen umlaufenden Holzblendrahmen ausgeführt worden. Das Holz oben im Bogen weist meist deutliche Rissbildung und Verformungen auf. Einige Fensterrahmen sind ohne oberen Blendrahmen ausgeführt.

Die Fugen des Blendrahmens weisen Öffnungen von mehreren Millimetern auf. Teilweise sind die Elemente des Blendrahmens verformt.

Abb. 4 Fenster mit Blendrahmen

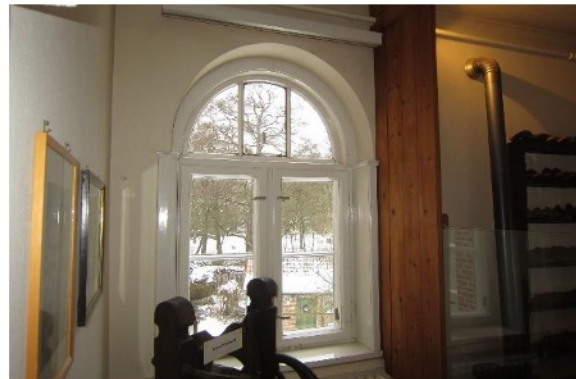
Abb. 5 Fenster ohne Blendrahmen

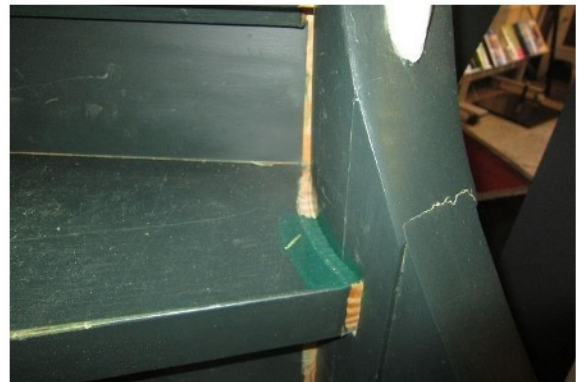
Abb. 9 Treppenstufen rutscht aus der Treppenwange

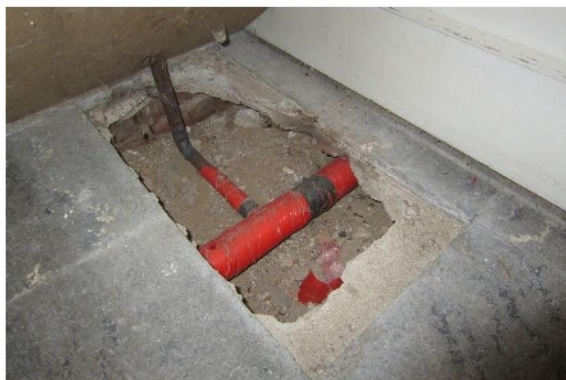
Der Bodenaufbau des Eingangsbereiches konnte nicht abschließend erkundet werden. Es gibt eine kleine Öffnung, die einen Einblick zulässt. Daraus lässt sich ableiten, dass der Luftraum unter dem Boden im Eingangsbereich mit Sand verfüllt wurde und darauf ein Zementestrich eingebaut wurde

Abb. 14 Bodenöffnung im Eingangsbereich

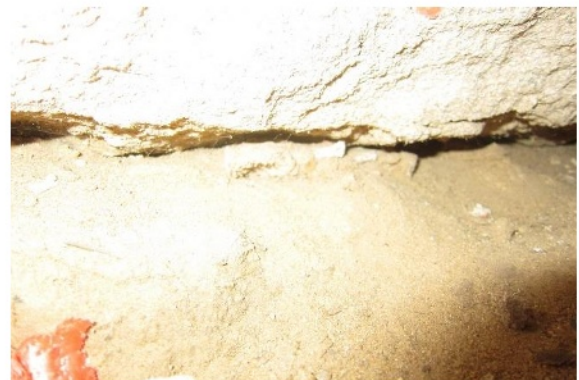
Abb. 15 Sandauffüllung und Estrich

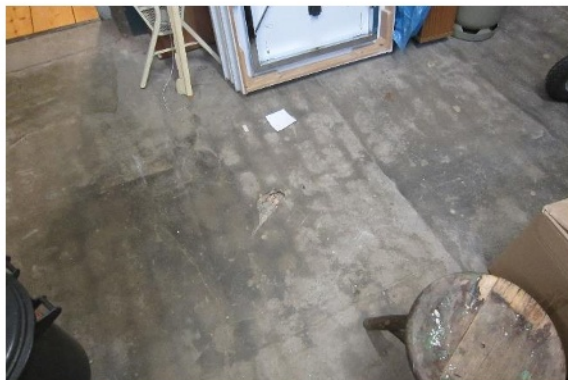
Der Raum ist mit einem massiven Fußboden aus Ziegelsteinen ausgestattet. Auf den Steinen wurde ein Zementmörtel aufgebracht. Die Decke wurde als Ziegel-Kappendecke mit Stahlträgern ausgeführt.

*Abb. 35 Ziegelfußboden*

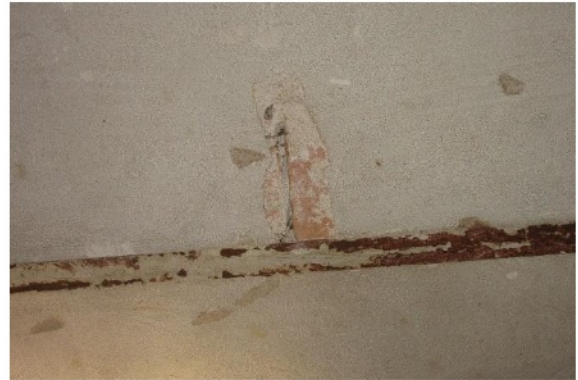
Die Stahlträger der Kappendecke sind oberflächlich korrodiert. An mindestens zwei Stellen ist der Mörtel der Kappendecke herausgebrochen. Die Kappendecke hat an mehreren Stellen Risse.

*Abb. 38 Fehlstelle in Kappendecke*

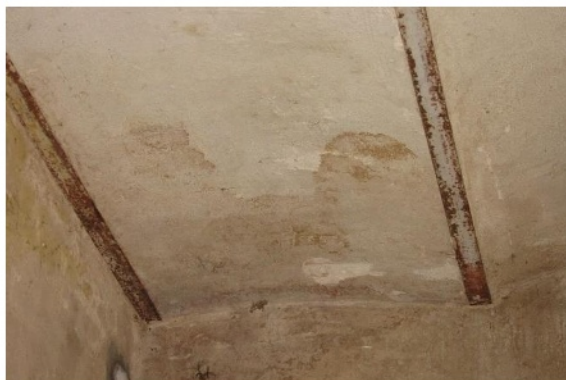
In der nordwestlichen Ecke des Raumes ist an der Decke ein Wasserfleck zu erkennen. Die Ursache war nicht zu erkennen.

*Abb. 39 Wasserfleck an Kappendecke*

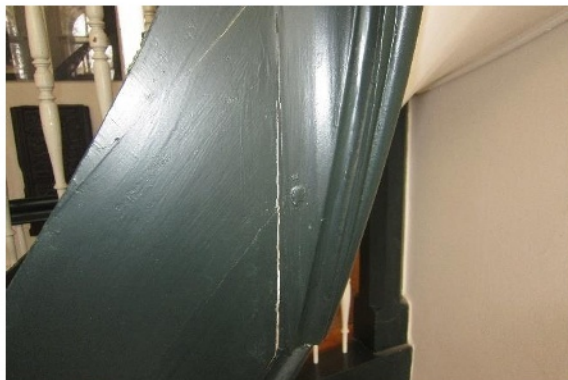
Abb. 47 Treppenwange zum Dachgeschoss

In der Treppenwange des Laufes zum Dachgeschoss klafft die Konstruktionsfuge auf.

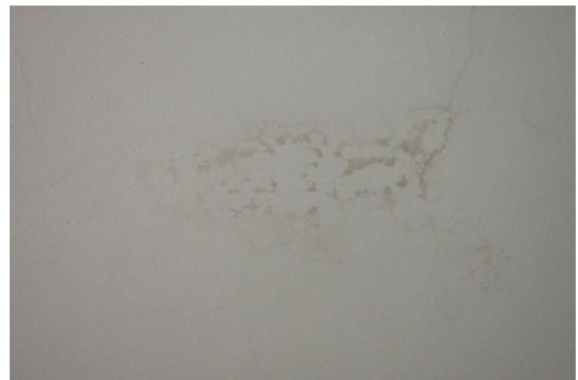
Abb. 48 Wasserfleck in Decke

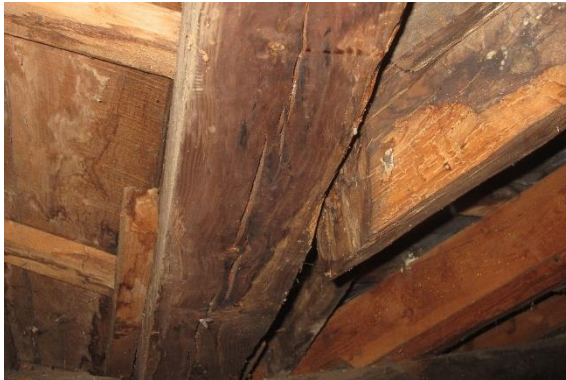
Abb. 84 Fuge im Schifter

Auf diesem Bild ist ein Kehlsparren mit einem Schiftersparren zu sehen. Die Schifterschwinge ist offen und liegt nicht mehr am Kehlsparren an.

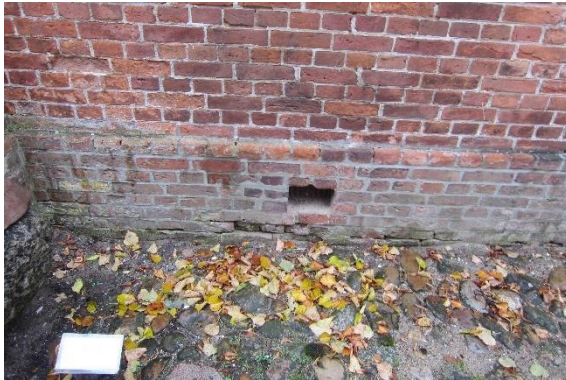
Im Mauerwerk sind mehrere Fehlstellen aufgefallen. In einigen Sockelbereichen sind Fugen ausgewaschen und Mauerwerkssteine erodiert.

Abb. 89 Fehlstellen im Sockelmauerwerk

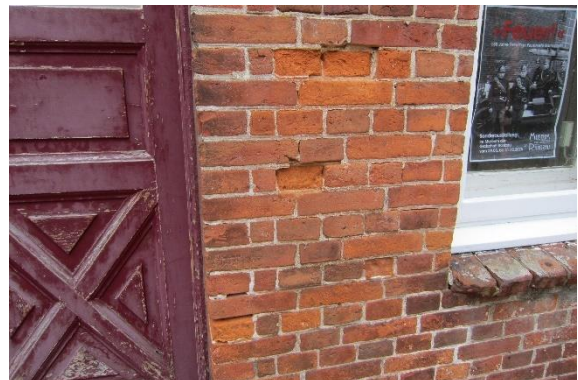
Auch in der Fläche ist der Fugenverbund zwischen Mörtel und Stein aufgerissen. Erosierte Steine sind auch in der Fläche vorhanden.

Abb. 92 Fehlstellen in Fugen und Stein
