BAUVORHABEN: Albrecht Schnitter Schule HERZOGSÄGMÜHLE
Von-Kahl-Straße 13, 86971 Peiting-Herzogsägmühle

SCHADENSERFASSUNG / SANIERUNGSBERICHT:

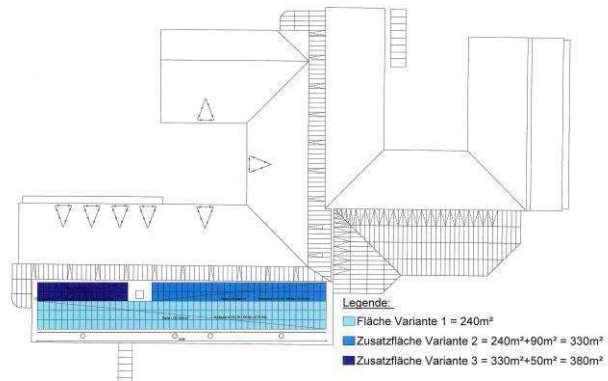
Im U-förmigen Dachbereich über den Werkstätten (Bauteil B Nord + B1) liegen Mängel in den Anschlüssen des Unterdaches zu den oberen Übergängen zu den Glasdächern der Flure vor; ebenso sind Kehlen und Traufanschlüsse nicht fachgerecht ausgeführt, Gaubenanschlüsse teilweise undicht; z.T. wurden im Hinterlüftungsbereich der Dachdeckung lose Elektrokabel der RWA-Ansteuerung über den Fluren verlegt.

Dachfläche über Bauteil B (Südfläche)
geeignet für Aufbringen einer PV-Anlage,
zur Kompensation des sehr hohen
monatlichen Stromverbrauchs.

Kompletterneuerung der Ziegeldächer Bauteil B Nord + B1, incl. ggf. Aufbringen einer zusätzlichen Aufdach-Dämmung; allerdings sind max. ca. 40 mm möglich, da der Anschluss an die oberhalb liegenden Glasdächer sehr flach ausgeführt wurde. Dies wäre statisch noch zu bewerten unter Berücksichtigung des Ergebnisses der Leimholzüberprüfung; Abbruch der Gauben und Verschluss der Dachfläche; wo erforderlich Einbau von neuen Dach-Flächen-Fenstern zur Belichtung der Raumtiefe; DFF incl. Lüftungsfunktion; VDE-gerechte Verlegung der Steuerkabel zu den RWA-Flügeln (Verlegung im Gebäude); Erneuerung der Blitzschutzanlage erforderlich.

In Anbetracht der Tatsache, dass die
Dachdeckung bereits ca. 35 Jahre alt
ist, empfiehlt es sich, diese vor Montage
der PV-Anlage ebenfalls zu erneuern.

>>> für Sanierungsmaßnahme „Ziegeldächer“ ist ebenfalls eine Befreiung vom GEG notwendig, ansonsten sind alle Anschlüsse an Glasdächer und aufgehende Wandflächen abzuändern.
