## Ergebnisbericht Schadstoffuntersuchung

| Projekt: | Lagerhalle in Seidelbastweg 145<br>12357 Berlin-Neukölln |
| Titel: | orientierende Schadstoffuntersuchung |
| Datum: | 05.02.2025 |

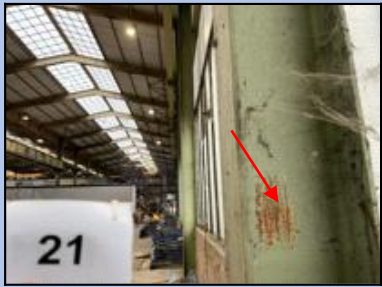
| <p>MiP 6</p> <p>Probe 21, 22, 23, 24 und 25</p> <p>24-25-00182-006</p> <p>BC20700.6</p> | <p>Boden</p> <p>Lagerhalle</p> <p>Stahlträger, vertikal</p> | <p>Anstrich (grün)</p> | | <p>Kein Asbest nachgewiesen</p> <p>Arsen = 10,1</p> <p><b>Blei = 93.100</b></p> <p>Cadmium = 0,29</p> <p>Chrom = 819</p> <p>Kupfer = 36,6</p> <p>Nickel = 9,27</p> <p>Quecksilber = &lt; BG</p> <p>Zink = 2.090</p> <p>PCB = &lt; BG</p> |

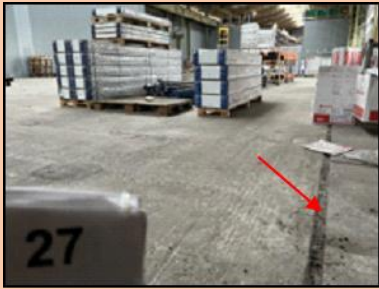
| <p>Probe 27</p> <p>24-25-00182-009</p> <p>BC20700.8</p> | <p>Boden</p> <p>Lagerhalle</p> <p>zw. Beton</p> | <p>Fuge</p> <p>(schwarz, bituminös, glänzend)</p> | | <p><b>Chrysotil-Asbest nachgewiesen</b></p> <p>Keine KMF nachgewiesen</p> <p>PAK = &lt; BG</p> <p>B(a)P = &lt; BG</p> |

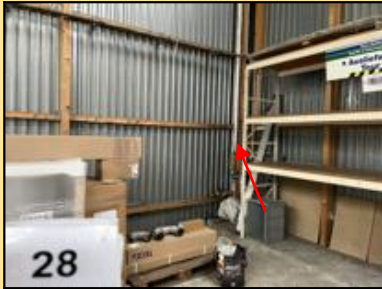
| <p>Probe 28</p> <p>24-25-00182-010</p> | <p>Rampe</p> <p>Lagerhalle</p> <p>Rohrummantelung</p> | <p>Künstliche Mineralfasern</p> | | <p><b>KMF nachgewiesen, WHO-Fasern: ja</b></p> |

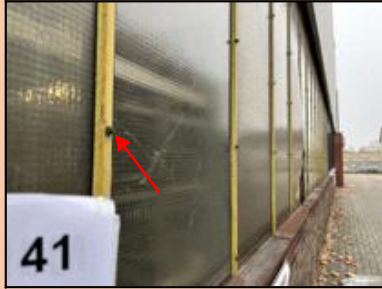
| <p>Probe 41</p> <p>24-25-00182-012</p> | <p>Fassade</p> <p>Außenbereich an Schrauben</p> | <p>Dichtung/ Kitt (weiß)</p> | | <p><b>Chrysotil-Asbest nachgewiesen</b></p> |

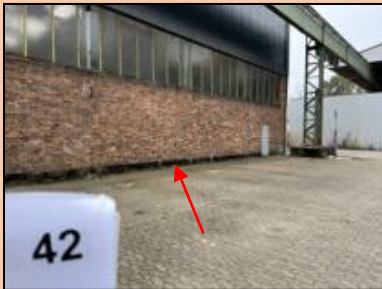
| <p>Probe 42</p> <p>24-25-00182-013</p> <p>BC20700.10</p> | <p>Sockel</p> <p>Außenbereich</p> <p>Wand</p> | <p>Sperranstrich (schwarz)</p> | | <p><b>Chrysotil-Asbest nachgewiesen</b></p> <p>Keine KMF nachgewiesen</p> <p>PAK = &lt; BG</p> <p>B(a)P = &lt; BG</p> |

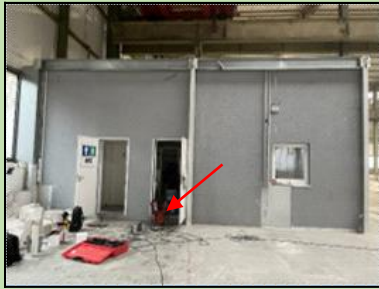
| <p>Probe 6 vom</p> <p>12.12.2024</p> | <p>EG</p> <p>Lagerhalle</p> <p>Bad</p> <p>Boden</p> | <p>EPS-Dämmung</p> | | <p><b>HBCD = 2800 mg/kg</b></p> |

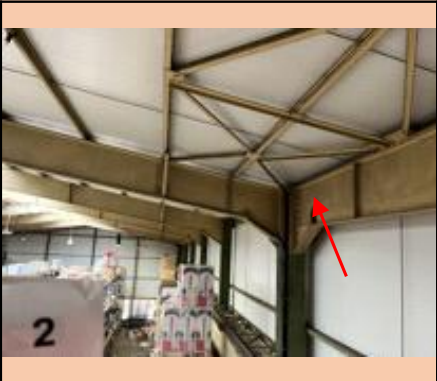
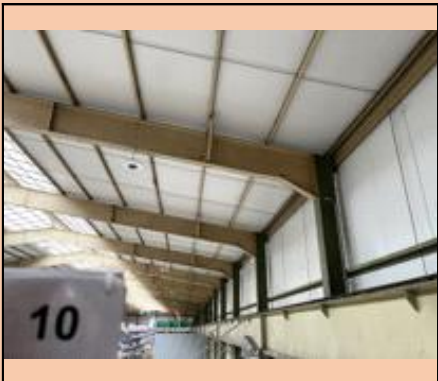
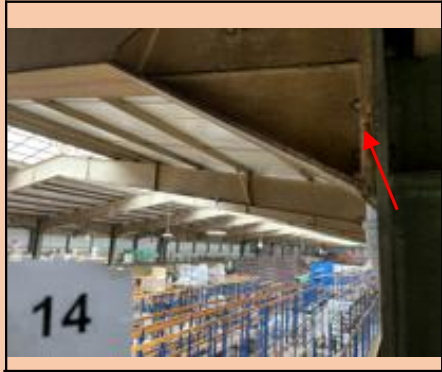
| Material<br>Proben-/ Labor-Nr. | Probenahmeort | Ergebnis |
|---|---|---|
| <b>Anstrich (beige)</b><br><br>MiP 2<br>Probe 2, 10, 14 und 43<br><br>24-25-00182-002<br><br>BC20700.2 | ca. 10 m Höhe<br><br>Lagerhalle<br><br>Stahlträger,<br>horizontal | <b>Arsen = 46,7</b><br><b>Blei = 158.000</b><br>Cadmium = 0,23<br>Chrom = 1040<br>Kupfer = 105<br>Nickel = 31,7<br>Quecksilber = < BG<br>Zink = 562<br><br><b>Chrysotil-Asbest nach-<br/>gewiesen</b><br><br>PCB = < BG |

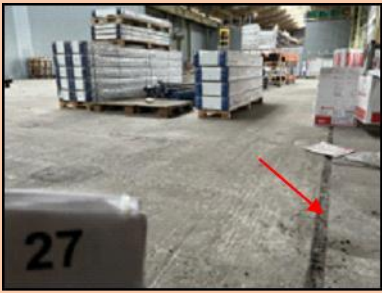
| Material<br>Proben-/ La-<br>bor-Nr. | Probenah-<br>meort | Material | Material<br>Proben-/ Labor-Nr. | Ergebnis |
|---|---|---|---|---|
| Probe 27<br>24-25-00182-009<br>BC20700.8 | Boden<br>Lagerhalle<br>zw. Beton | Fuge (schwarz,<br>bituminös,<br>glänzend) | | <b>Chrysotil-Asbest<br/>nachgewiesen</b><br><br>Keine KMF<br>nachgewiesen<br><br>PAK = < BG<br>B(a)P = < BG |

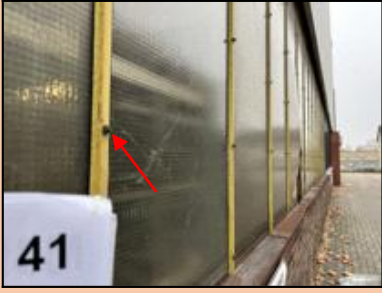
| Material<br>Proben-/ La-<br>bor-Nr. | Probenah-<br>meort | Material | Material<br>Proben-/ Labor-Nr. | Ergebnis |
|---|---|---|---|---|
| Probe 41<br>24-25-00182-012 | Fassade<br>Außenbereich<br>an Schrauben | Dichtung/Kitt<br>(weiß) | | <b>Chrysotil-Asbest<br/>nachgewiesen</b> |

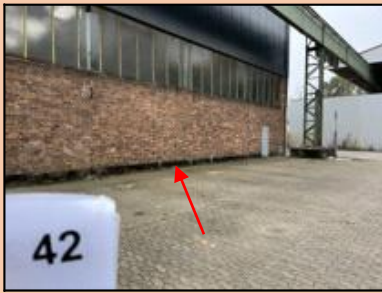
| Material<br>Proben-/ La-<br>bor-Nr. | Probenah-<br>meort | Material | Material<br>Proben-/ Labor-Nr. | Ergebnis |
|---|---|---|---|---|
| Probe 42<br>24-25-00182-013<br>BC20700.10 | Sockel<br>Außenbereich<br>Wand | Sperranstrich<br>(schwarz) | | <b>Chrysotil-Asbest<br/>nachgewiesen</b><br><br>Keine KMF<br>nachgewiesen<br><br>PAK = < BG<br>B(a)P = < BG |

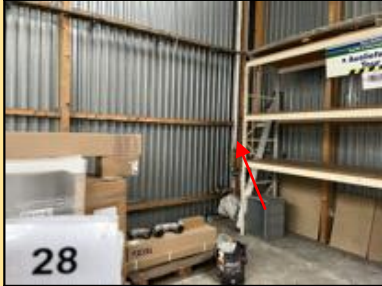
| Material<br>Proben-/ La-<br>bor-Nr. | Probe-<br>nahmeort | Material | Foto | Ergebnis |
|---|---|---|---|---|
| Probe 28<br>24-25-00182-010 | Rampe<br>Lagerhalle<br>Rohrumman-<br>telung | Künstliche<br>Mineralfasern | | KMF<br>nachgewiesen,<br>WHO-Fasern: ja |

Die untersuchte Mineralwolle in der Lagerhalle im Rampenbereich enthält lungengängige künstliche Mineralfasern (Tabelle 6). Aufgrund der Bauzeit empfehlen wir alle verbauten Mineralwollen als potenziell krebserzeugend zu betrachten. Ausnahmen davon können Baumaterialien, die nachweislich nach 1996 und hergestellt wurden, wie z.B. im Bereich des Büros, wo die Trockenbauwände durch eine Schicht Mineralwolle gedämmt sind (Probe 33, Rückstellprobe, Anlage 1). Aufgrund des Baujahres handelt es sich um die sog. „neue Mineralwolle“. Aus vorsorgegründen empfehlen wir jedoch die Regeln der **TRGS 521** zu beachten und eine Faserfreisetzung zu minimieren.

Grundsätzlich gilt für alle KMF-haltigen Bauteile, dass diese vor Beginn der Abbrucharbeiten auszubauen, zu separieren und in verschließbaren Behältern (Big Bags, Container) zu verpacken sind.

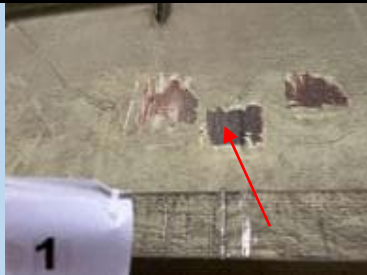
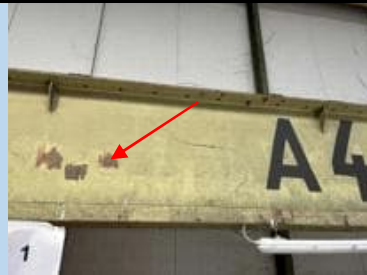
| Probenliste BB1914 | | | | | | | |
|---|---|---|---|---|---|---|---|
| MiP 1<br>Probe 1<br><br>24-25-00182-001<br><br>BC20700.1 | ca. 8 m Höhe<br><br>Lagerhalle | Stahlträger, horizontal | Anstrich (hellgrün) | | | Asbest<br>0,001 %<br><br>Schwermetalle<br><br>PCB | Kein Asbest nachgewiesen<br><br>Arsen = 8,18<br><b>Blei = 85.600</b><br>Cadmium = 1,02<br>Chrom = 1.170<br>Kupfer = 60,3<br>Nickel = 3,6<br>Quecksilber = < BG<br>Zink = 1.820<br><br>PCB = < BG |

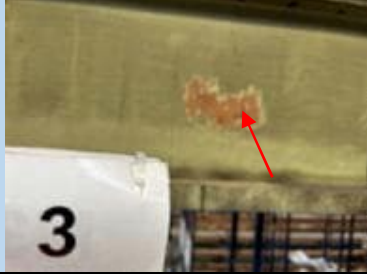
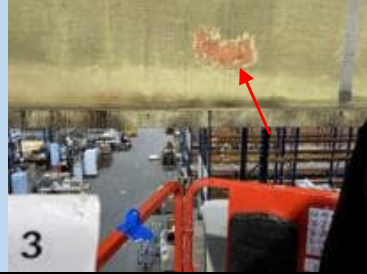
| Probenliste BB1914 | | | | | | | |
|---|---|---|---|---|---|---|---|
| MiP 1<br>Probe 3<br><br>24-25-00182-001<br><br>BC20700.1 | ca. 8 m Höhe<br><br>Lagerhalle | Stahlträger, horizontal | Anstrich (hellgrün) | | | Asbest<br>0,001 %<br><br>Schwermetalle<br><br>PCB | Kein Asbest nachgewiesen<br><br>Arsen = 8,18<br><b>Blei = 85.600</b><br>Cadmium = 1,02<br>Chrom = 1.170<br>Kupfer = 60,3<br>Nickel = 3,6<br>Quecksilber = < BG<br>Zink = 1.820<br><br>PCB = < BG |

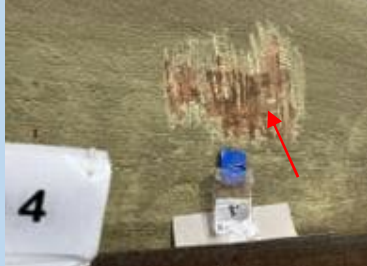
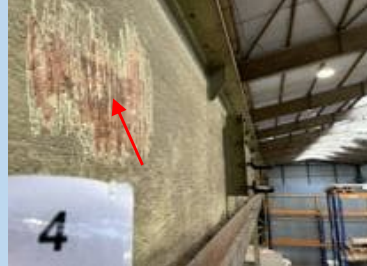
| Probenliste BB1914 | | | | | | | |
|---|---|---|---|---|---|---|---|
| MiP 1<br>Probe 4<br><br>24-25-00182-001<br><br>BC20700.1 | ca. 8 m Höhe<br><br>Lagerhalle | Stahlträger, horizontal | Anstrich (hellgrün) | | | Asbest<br>0,001 %<br><br>Schwermetalle<br><br>PCB | Kein Asbest nachgewiesen<br><br>Arsen = 8,18<br><b>Blei = 85.600</b><br>Cadmium = 1,02<br>Chrom = 1.170<br>Kupfer = 60,3<br>Nickel = 3,6<br>Quecksilber = < BG<br>Zink = 1.820<br><br>PCB = < BG |

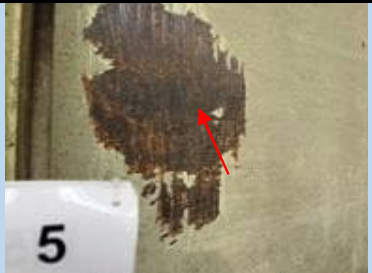
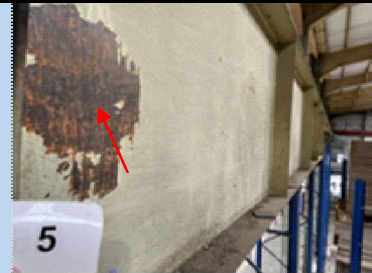
| <p>MiP 1<br/>Probe 5</p> <p>24-25-00182-001</p> <p>BC20700.1</p> | <p>ca. 8 m Höhe</p> <p>Lagerhalle</p> | <p>Stahlträger,<br/>horizontal</p> | <p>Anstrich<br/>(hellgrün)</p> | | | <p>Asbest<br/>0,001 %</p> <p>Schwer-<br/>metalle</p> <p>PCB</p> | <p>Kein Asbest nachgewiesen</p> <p>Arsen = 8,18<br/><b>Blei = 85.600</b><br/>Cadmium = 1,02<br/>Chrom = 1.170<br/>Kupfer = 60,3<br/>Nickel = 3,6<br/>Quecksilber = &lt; BG<br/>Zink = 1.820</p> <p>PCB = &lt; BG</p> |

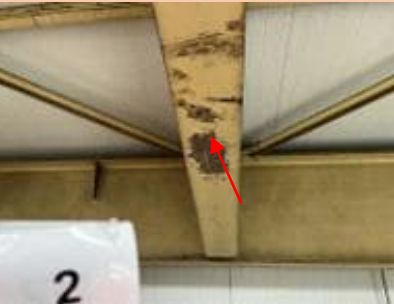
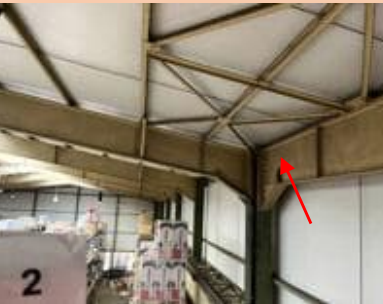
| <p>MiP 2<br/>Probe 2</p> <p>24-25-00182-002</p> <p>BC20700.2</p> | <p>ca. 10 m Höhe</p> <p>Lagerhalle</p> | <p>Stahlträger,<br/>horizontal</p> | <p>Anstrich<br/>(beige)</p> | | | <p>Asbest<br/>0,001 %</p> <p>Schwer-<br/>metalle</p> <p>PCB</p> | <p><b>Chrysotil-Asbest nachgewiesen</b></p> <p>Arsen = 46,7<br/><b>Blei = 158.000</b><br/>Cadmium = 0,23<br/>Chrom = 1040<br/>Kupfer = 105<br/>Nickel = 31,7<br/>Quecksilber = &lt; BG<br/>Zink = 562</p> <p>PCB = &lt; BG</p> |

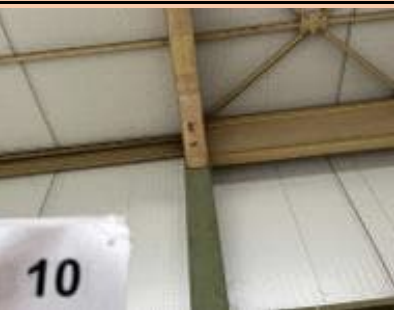
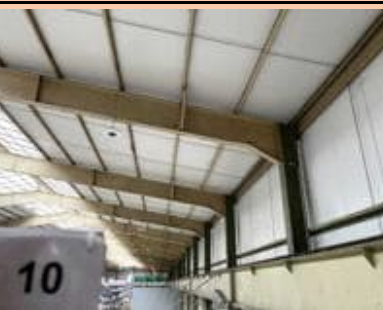
| <p>MiP 2<br/>Probe 10</p> <p>24-25-00182-002</p> <p>BC20700.2</p> | <p>ca. 10 m Höhe</p> <p>Lagerhalle</p> | <p>Stahlträger,<br/>horizontal</p> | <p>Anstrich<br/>(beige)</p> | | | <p>Asbest<br/>0,001 %</p> <p>Schwer-<br/>metalle</p> <p>PCB</p> | <p><b>Chrysotil-Asbest nachgewiesen</b></p> <p>Arsen = 46,7<br/><b>Blei = 158.000</b><br/>Cadmium = 0,23<br/>Chrom = 1.040<br/>Kupfer = 105<br/>Nickel = 31,7<br/>Quecksilber = &lt; BG<br/>Zink = 562</p> <p>PCB = &lt; BG</p> |

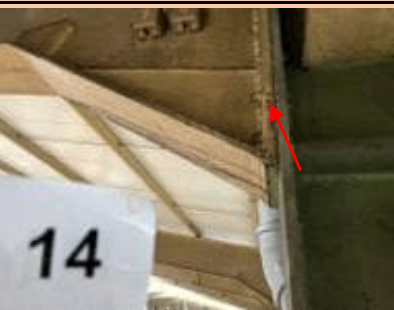
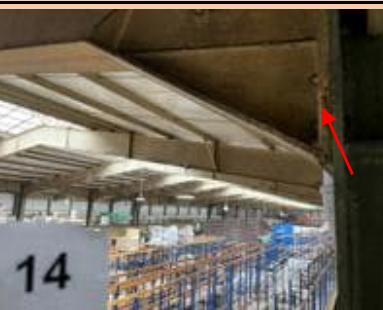
| <p>MiP 2<br/>Probe 14</p> <p>24-25-00182-002</p> <p>BC20700.2</p> | <p>ca. 10 m Höhe</p> <p>Lagerhalle</p> | <p>Stahlträger,<br/>horizontal</p> | <p>Anstrich<br/>(beige)</p> | | | <p>Asbest<br/>0,001 %</p> <p>Schwer-<br/>metalle</p> <p>PCB</p> | <p><b>Chrysotil-Asbest nachgewiesen</b></p> <p>Arsen = 46,7<br/><b>Blei = 158.000</b><br/>Cadmium = 0,23<br/>Chrom = 1.040<br/>Kupfer = 105<br/>Nickel = 31,7<br/>Quecksilber = &lt; BG<br/>Zink = 562</p> <p>PCB = &lt; BG</p> |

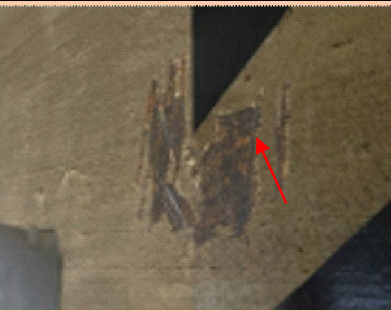
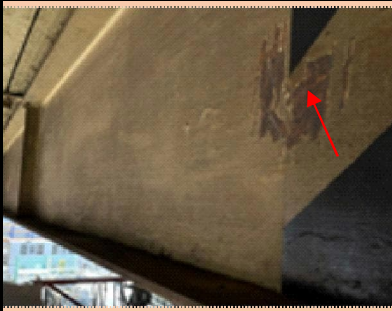
| <p>MiP 2<br/>Probe 43</p> <p>24-25-00182-002</p> <p>BC20700.2</p> | <p>ca. 10 m Höhe</p> <p>Lagerhalle</p> | <p>Stahlträger,<br/>horizontal</p> | <p>Anstrich<br/>(beige)</p> | | | <p>Asbest<br/>0,001 %</p> <p>Schwer-<br/>metalle</p> <p>PCB</p> | <p><b>Chrysotil-Asbest<br/>nachgewiesen</b></p> <p>Arsen = 46,7<br/><b>Blei = 158.000</b><br/>Cadmium = 0,23<br/>Chrom = 1.040<br/>Kupfer = 105<br/>Nickel = 31,7<br/>Quecksilber = &lt; BG<br/>Zink = 562</p> <p>PCB = &lt; BG</p> |

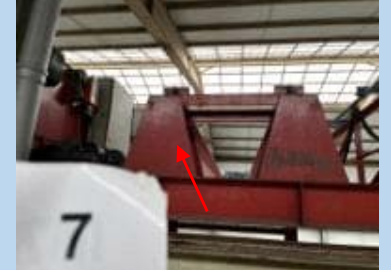
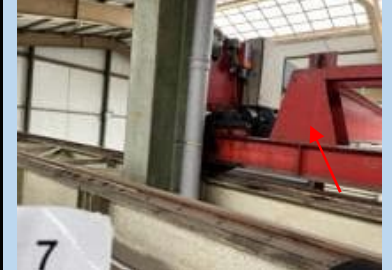
| <p>MiP 3<br/>Probe 7</p> <p>24-25-00182-003</p> <p>BC20700.3</p> | <p>ca. 8 m Höhe</p> <p>Lagerhalle</p> | <p>Stahlträger,<br/>horizontal</p> | <p>Anstrich (rot)</p> | | | <p>Asbest<br/>0,001 %</p> <p>Schwer-<br/>metalle</p> <p>PCB</p> | <p>Kein Asbest nachgewiesen</p> <p>Arsen = 25,7<br/><b>Blei = 40.000</b><br/>Cadmium = 19,5<br/>Chrom = 9.030<br/>Kupfer = 394<br/>Nickel = 30,5<br/>Quecksilber = 0,24<br/>Zink = 7.750</p> <p>PCB = &lt; BG</p> |

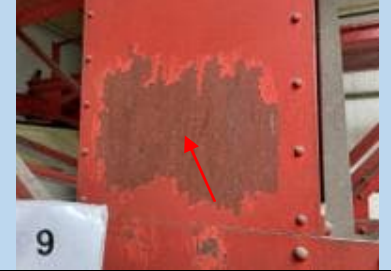
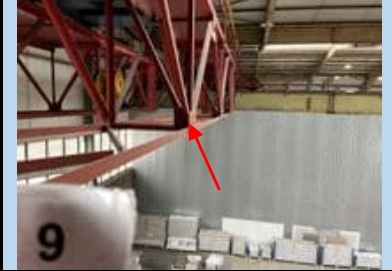
| <p>MiP 3<br/>Probe 9</p> <p>24-25-00182-003</p> <p>BC20700.3</p> | <p>ca. 8 m Höhe</p> <p>Lagerhalle</p> | <p>Stahlträger,<br/>horizontal</p> | <p>Anstrich (rot)</p> | | | <p>Asbest<br/>0,001 %</p> <p>Schwer-<br/>metalle</p> <p>PCB</p> | <p>Kein Asbest nachgewiesen</p> <p>Arsen = 25,7<br/><b>Blei = 40.000</b><br/>Cadmium = 19,5<br/>Chrom = 9.030<br/>Kupfer = 394<br/>Nickel = 30,5<br/>Quecksilber = 0,24<br/>Zink = 7.750</p> <p>PCB = &lt; BG</p> |

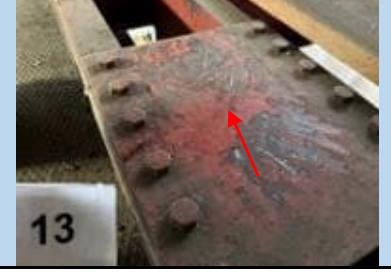
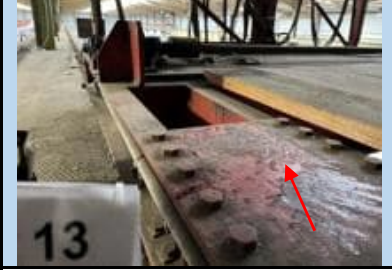
| <p>MiP 3<br/>Probe 13</p> <p>24-25-00182-003</p> <p>BC20700.3</p> | <p>ca. 8 m Höhe</p> <p>Lagerhalle</p> | <p>Stahlträger,<br/>horizontal</p> | <p>Anstrich (rot)</p> | | | <p>Asbest<br/>0,001 %</p> <p>Schwer-<br/>metalle</p> <p>PCB</p> | <p>Kein Asbest nachgewiesen</p> <p>Arsen = 25,7<br/><b>Blei = 40.000</b><br/>Cadmium = 19,5<br/>Chrom = 9.030<br/>Kupfer = 394<br/>Nickel = 30,5<br/>Quecksilber = 0,24<br/>Zink = 7.750</p> <p>PCB = &lt; BG</p> |

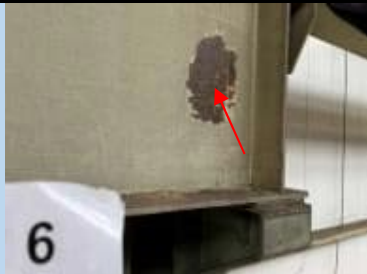
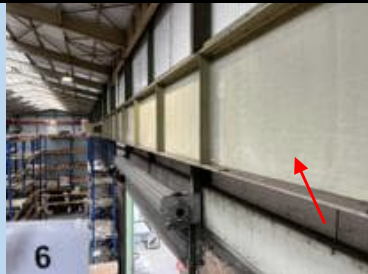
| <p>MiP 4<br/>Probe 6</p> <p>24-25-00182-004</p> <p>BC20700.4</p> | <p>ca. 8 m Höhe</p> <p>Lagerhalle</p> | <p>Stahlträger,<br/>horizontal</p> | <p>Anstrich<br/>(hellgrün)</p> | | | <p>Asbest<br/>0,001 %</p> <p>Schwer-<br/>metalle</p> <p>PCB</p> | <p>Kein Asbest nachgewiesen</p> <p>Arsen = 65,6<br/><b>Blei = 286.000</b><br/>Cadmium = 3,25<br/>Chrom = 2.240<br/>Kupfer = 105<br/>Nickel = 40<br/>Quecksilber = &lt; BG<br/>Zink = 6.000</p> <p>PCB = &lt; BG</p> |

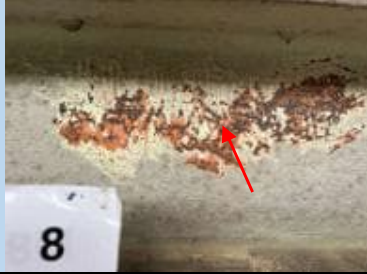
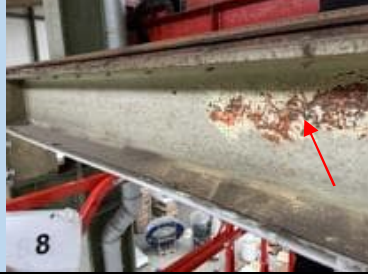
| <p>MiP 4<br/>Probe 8</p> <p>24-25-00182-004</p> <p>BC20700.4</p> | <p>ca. 8 m Höhe</p> <p>Lagerhalle</p> | <p>Stahlträger,<br/>horizontal</p> | <p>Anstrich<br/>(hellgrün)</p> | | | <p>Asbest<br/>0,001 %</p> <p>Schwer-<br/>metalle</p> <p>PCB</p> | <p>Kein Asbest nachgewiesen</p> <p>Arsen = 65,6<br/><b>Blei = 286.000</b><br/>Cadmium = 3,25<br/>Chrom = 2.240<br/>Kupfer = 105<br/>Nickel = 40<br/>Quecksilber = &lt; BG<br/>Zink = 6.000</p> <p>PCB = &lt; BG</p> |

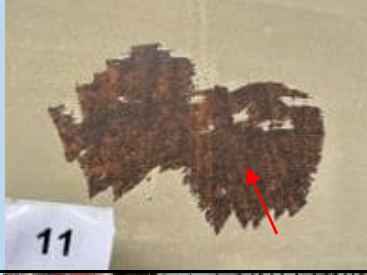
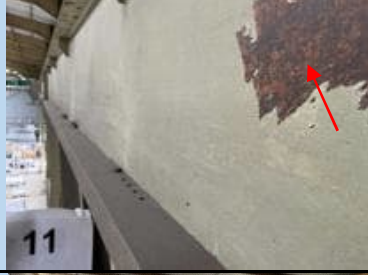
| <p>MiP 4<br/>Probe 11</p> <p>24-25-00182-004</p> <p>BC20700.4</p> | <p>ca. 8 m Höhe</p> <p>Lagerhalle</p> | <p>Stahlträger,<br/>horizontal</p> | <p>Anstrich<br/>(hellgrün)</p> | | | <p>Asbest<br/>0,001 %</p> <p>Schwer-<br/>metalle</p> <p>PCB</p> | <p>Kein Asbest nachgewiesen</p> <p>Arsen = 65,6<br/><b>Blei = 286.000</b><br/>Cadmium = 3,25<br/>Chrom = 2.240<br/>Kupfer = 105<br/>Nickel = 40<br/>Quecksilber = &lt; BG<br/>Zink = 6.000</p> <p>PCB = &lt; BG</p> |

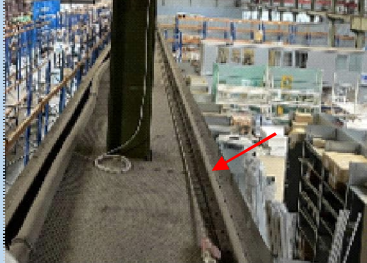
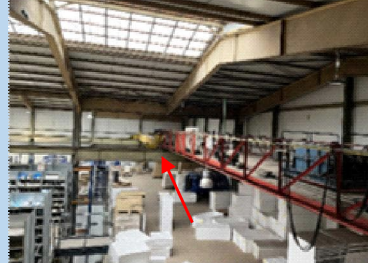
| <p>MiP 4<br/>Probe 12</p> <p>24-25-00182-004</p> <p>BC20700.4</p> | <p>ca. 8 m Höhe</p> <p>Lagerhalle</p> | <p>Stahlträger,<br/>horizontal</p> | <p>Anstrich<br/>(hellgrün)</p> | | | <p>Asbest<br/>0,001 %</p> <p>Schwer-<br/>metalle</p> <p>PCB</p> | <p>Kein Asbest nachgewiesen</p> <p>Arsen = 65,6<br/><b>Blei = 286.000</b><br/>Cadmium = 3,25<br/>Chrom = 2.240<br/>Kupfer = 105<br/>Nickel = 40<br/>Quecksilber = &lt; BG<br/>Zink = 6.000</p> <p>PCB = &lt; BG</p> |

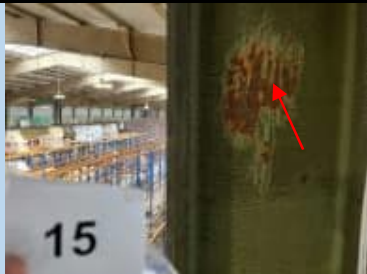
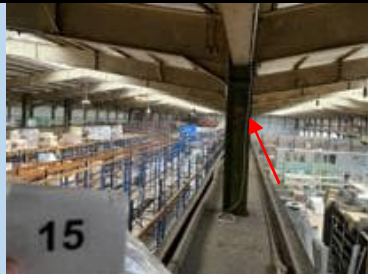
| <p>MiP 5<br/>Probe 15</p> <p>24-25-00182-005</p> <p>BC20700.5</p> | <p>ca. 8 m Höhe</p> <p>Lagerhalle</p> | <p>Stahlträger,<br/>vertikal</p> | <p>Anstrich<br/>(grün)</p> | | | <p>Asbest<br/>0,001 %</p> <p>Schwer-<br/>metalle</p> <p>PCB</p> | <p>Kein Asbest nachgewiesen</p> <p>Arsen = 17,5<br/><b>Blei = 216.000</b><br/>Cadmium = 1,92<br/>Chrom = 2.040<br/>Kupfer = 81,8<br/>Nickel = 16,7<br/>Quecksilber = &lt; BG<br/>Zink = 5.390</p> <p>PCB = &lt; BG</p> |

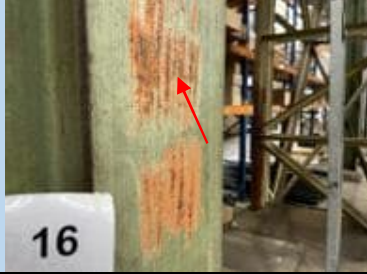
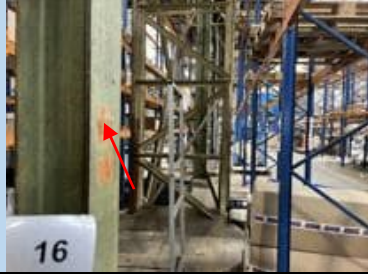
| <p>MiP 5<br/>Probe 16</p> <p>24-25-00182-005</p> <p>BC20700.5</p> | <p>ca. 8 m Höhe</p> <p>Lagerhalle</p> | <p>Stahlträger,<br/>vertikal</p> | <p>Anstrich<br/>(grün)</p> | | | <p>Asbest<br/>0,001 %</p> <p>Schwer-<br/>metalle</p> <p>PCB</p> | <p>Kein Asbest nachgewiesen</p> <p>Arsen = 17,5<br/><b>Blei = 216.000</b><br/>Cadmium = 1,92<br/>Chrom = 2.040<br/>Kupfer = 81,8<br/>Nickel = 16,7<br/>Quecksilber = &lt; BG<br/>Zink = 5.390</p> <p>PCB = &lt; BG</p> |

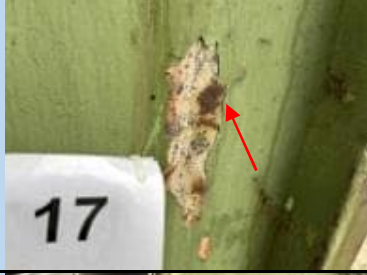
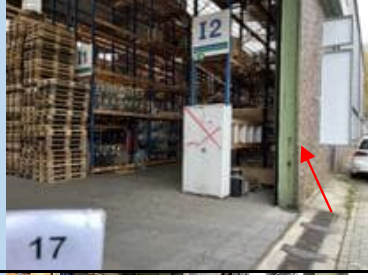
| <p>MiP 5<br/>Probe 17</p> <p>24-25-00182-005</p> <p>BC20700.5</p> | <p>Boden</p> <p>Lagerhalle</p> | <p>Stahlträger,<br/>vertikal</p> | <p>Anstrich<br/>(grün)</p> | | | <p>Asbest<br/>0,001 %</p> <p>Schwer-<br/>metalle</p> <p>PCB</p> | <p>Kein Asbest nachgewiesen</p> <p>Arsen = 17,5<br/><b>Blei = 216.000</b><br/>Cadmium = 1,92<br/>Chrom = 2.040<br/>Kupfer = 81,8<br/>Nickel = 16,7<br/>Quecksilber = &lt; BG<br/>Zink = 5.390</p> <p>PCB = &lt; BG</p> |

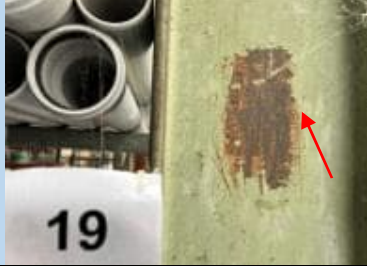
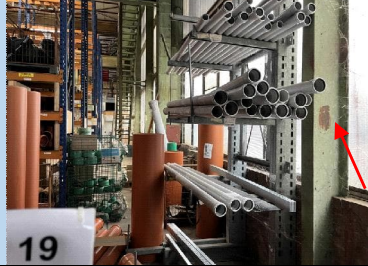
| <p>MiP 5<br/>Probe 19</p> <p>24-25-00182-005</p> <p>BC20700.5</p> | <p>Boden</p> <p>Lagerhalle</p> | <p>Stahlträger,<br/>vertikal</p> | <p>Anstrich<br/>(grün)</p> | | | <p>Asbest<br/>0,001 %</p> <p>Schwer-<br/>metalle</p> <p>PCB</p> | <p>Kein Asbest nachgewiesen</p> <p>Arsen = 17,5<br/><b>Blei = 216.000</b><br/>Cadmium = 1,92<br/>Chrom = 2.040<br/>Kupfer = 81,8<br/>Nickel = 16,7<br/>Quecksilber = &lt; BG<br/>Zink = 5.390</p> <p>PCB = &lt; BG</p> |

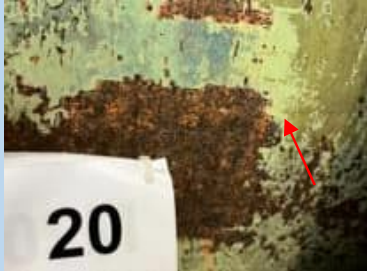
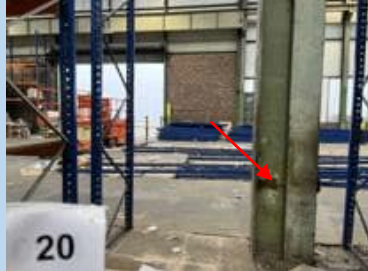
| <p>MiP 5<br/>Probe 20</p> <p>24-25-00182-005</p> <p>BC20700.5</p> | <p>Boden<br/>Lagerhalle</p> | <p>Stahlträger,<br/>vertikal</p> | <p>Anstrich<br/>(grün)</p> | | | <p>Asbest<br/>0,001 %</p> <p>Schwer-<br/>metalle</p> <p>PCB</p> | <p>Kein Asbest nachgewiesen</p> <p>Arsen = 17,5<br/><b>Blei = 216.000</b><br/>Cadmium = 1,92<br/>Chrom = 2.040<br/>Kupfer = 81,8<br/>Nickel = 16,7<br/>Quecksilber = &lt; BG<br/>Zink = 5.390</p> <p>PCB = &lt; BG</p> |

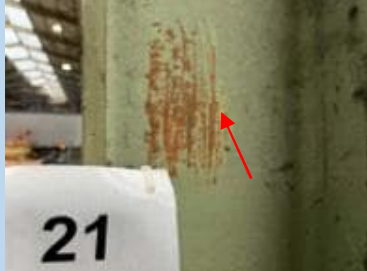
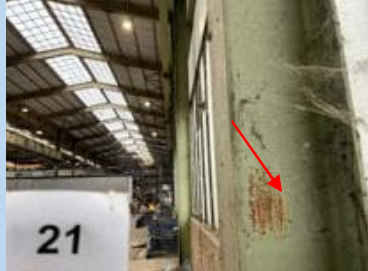
| <p>MiP 6<br/>Probe 21</p> <p>24-25-00182-006</p> <p>BC20700.6</p> | <p>Boden<br/>Lagerhalle</p> | <p>Stahlträger,<br/>vertikal</p> | <p>Anstrich<br/>(grün)</p> | | | <p>Asbest<br/>0,001 %</p> <p>Schwer-<br/>metalle</p> <p>PCB</p> | <p>Kein Asbest nachgewiesen</p> <p>Arsen = 10,1<br/><b>Blei = 93.100</b><br/>Cadmium = 0,29<br/>Chrom = 819<br/>Kupfer = 36,6<br/>Nickel = 9,27<br/>Quecksilber = &lt; BG<br/>Zink = 2.090</p> <p>PCB = &lt; BG</p> |

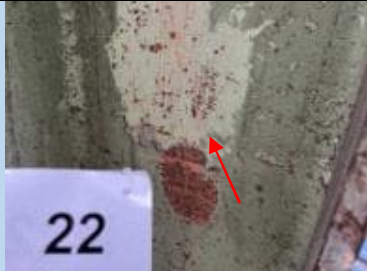
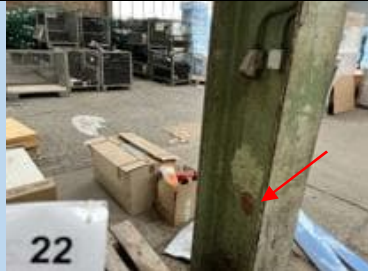
| <p>MiP 6<br/>Probe 22</p> <p>24-25-00182-006</p> <p>BC20700.6</p> | <p>Boden<br/>Lagerhalle</p> | <p>Stahlträger,<br/>vertikal</p> | <p>Anstrich<br/>(grün)</p> | | | <p>Asbest<br/>0,001 %</p> <p>Schwer-<br/>metalle</p> <p>PCB</p> | <p>Kein Asbest nachgewiesen</p> <p>Arsen = 10,1<br/><b>Blei = 93.100</b><br/>Cadmium = 0,29<br/>Chrom = 819<br/>Kupfer = 36,6<br/>Nickel = 9,27<br/>Quecksilber = &lt; BG<br/>Zink = 2.090</p> <p>PCB = &lt; BG</p> |

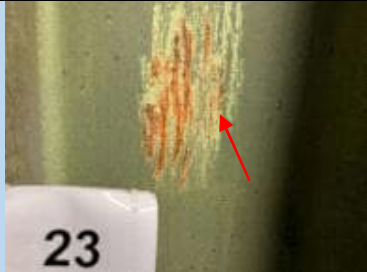
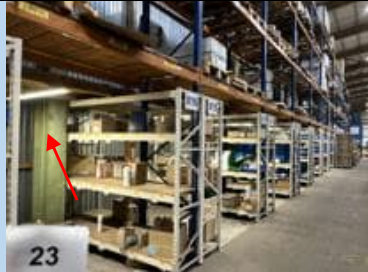
| <p>MiP 6<br/>Probe 23</p> <p>24-25-00182-006</p> <p>BC20700.6</p> | <p>Boden<br/>Lagerhalle</p> | <p>Stahlträger,<br/>vertikal</p> | <p>Anstrich<br/>(grün)</p> | | | <p>Asbest<br/>0,001 %</p> <p>Schwer-<br/>metalle</p> <p>PCB</p> | <p>Kein Asbest nachgewiesen</p> <p>Arsen = 10,1<br/><b>Blei = 93.100</b><br/>Cadmium = 0,29<br/>Chrom = 819<br/>Kupfer = 36,6<br/>Nickel = 9,27<br/>Quecksilber = &lt; BG<br/>Zink = 2.090</p> <p>PCB = &lt; BG</p> |

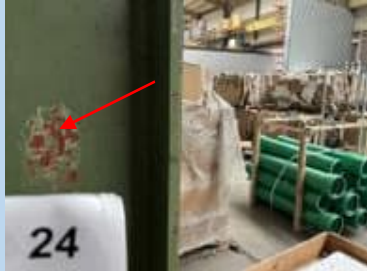
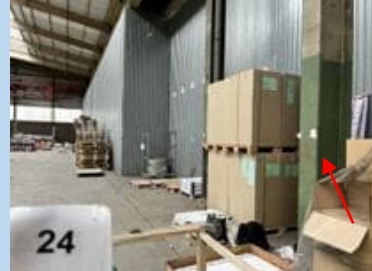
| <p>MiP 6<br/>Probe 24</p> <p>24-25-00182-006</p> <p>BC20700.6</p> | <p>Boden</p> <p>Lagerhalle</p> | <p>Stahlträger,<br/>vertikal</p> | <p>Anstrich<br/>(grün)</p> | | | <p>Asbest<br/>0,001 %</p> <p>Schwermetalle</p> <p>PCB</p> | <p>Kein Asbest nachgewiesen</p> <p>Arsen = 10,1<br/><b>Blei = 93.100</b><br/>Cadmium = 0,29<br/>Chrom = 819<br/>Kupfer = 36,6<br/>Nickel = 9,27<br/>Quecksilber = &lt; BG<br/>Zink = 2.090</p> <p>PCB = &lt; BG</p> |

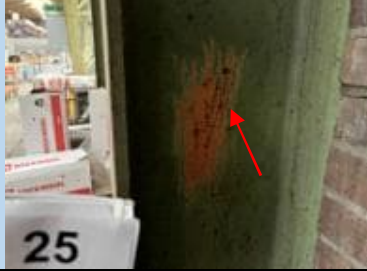
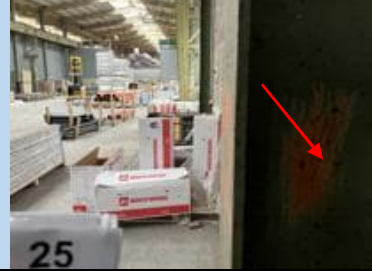
| <p>MiP 6<br/>Probe 25</p> <p>24-25-00182-006</p> <p>BC20700.6</p> | <p>Boden</p> <p>Lagerhalle</p> | <p>Stahlträger,<br/>vertikal</p> | <p>Anstrich<br/>(grün)</p> | | | <p>Asbest<br/>0,001 %</p> <p>Schwermetalle</p> <p>PCB</p> | <p>Kein Asbest nachgewiesen</p> <p>Arsen = 10,1<br/><b>Blei = 93.100</b><br/>Cadmium = 0,29<br/>Chrom = 819<br/>Kupfer = 36,6<br/>Nickel = 9,27<br/>Quecksilber = &lt; BG<br/>Zink = 2.090</p> <p>PCB = &lt; BG</p> |

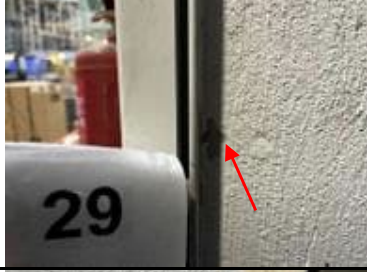
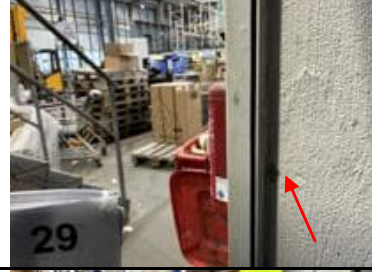
| <p>MiP 7<br/>Probe 29</p> <p>24-25-00182-007</p> | <p>Techniker-<br/>raum, mittig</p> <p>Lagerhalle</p> | <p>Wand</p> | <p>Putz und<br/>Spachtel-<br/>masse</p> | | | <p>Asbest<br/>0,001 %</p> | <p>Kein Asbest<br/>nachgewiesen</p> |

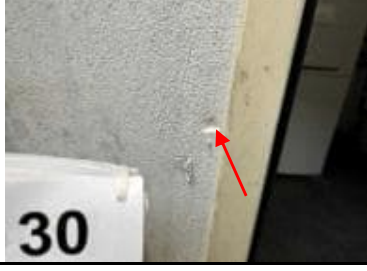
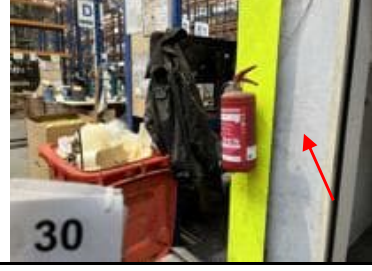
| <p>MiP 7<br/>Probe 30</p> <p>24-25-00182-007</p> | <p>Techniker-<br/>raum, mittig</p> <p>Lagerhalle</p> | <p>Wand</p> | <p>Putz und<br/>Spachtel-<br/>masse</p> | | | <p>Asbest<br/>0,001 %</p> | <p>Kein Asbest<br/>nachgewiesen</p> |

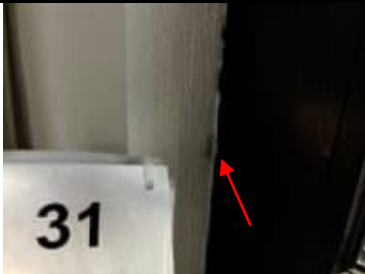
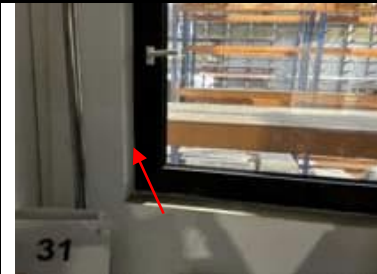
| MiP 7<br>Probe 31<br>24-25-00182-007 | Techniker-<br>raum, mittig<br>Lagerhalle | Wand | Putz und<br>Spachtel-<br>masse | | | Asbest<br>0,001 % | Kein Asbest<br>nachgewiesen |

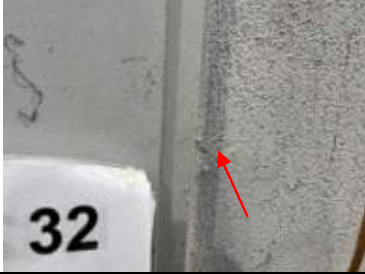
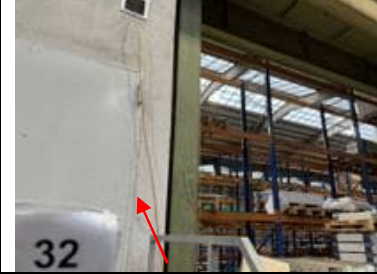
| MiP 7<br>Probe 32<br>24-25-00182-007 | Techniker-<br>raum, mittig<br>Lagerhalle | Wand | Putz und<br>Spachtel-<br>masse | | | Asbest<br>0,001 % | Kein Asbest<br>nachgewiesen |

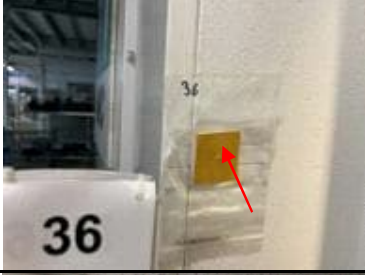
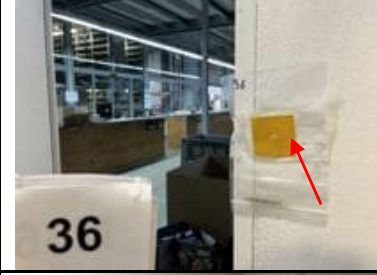
| MiP 8<br>Probe 36 | Bad<br>Lagerhalle | Wand | Putz und<br>Spachtel-<br>masse | | | - | Rückstellprobe |

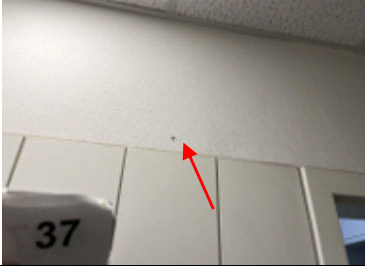
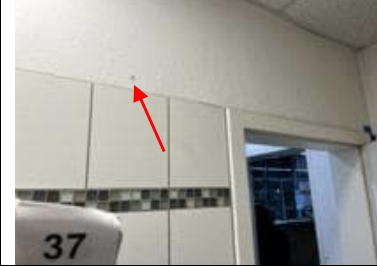
| MiP 8<br>Probe 37 | Bad<br>Lagerhalle | Wand | Putz und<br>Spachtel-<br>masse | | | - | Rückstellprobe |

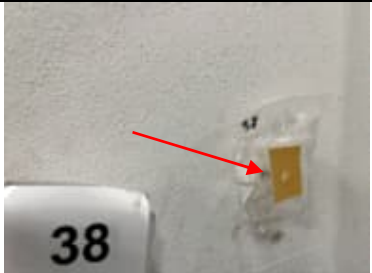
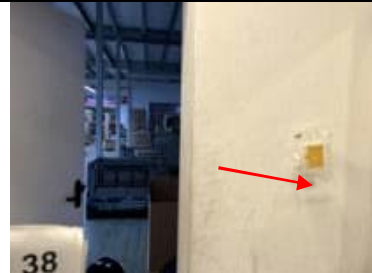
| MiP 8<br>Probe 38 | Bad<br>Lagerhalle | Wand | Putz und Spachtelmasse | | | - | Rückstellprobe |

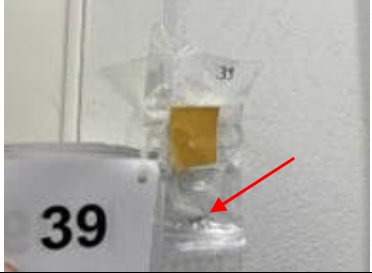
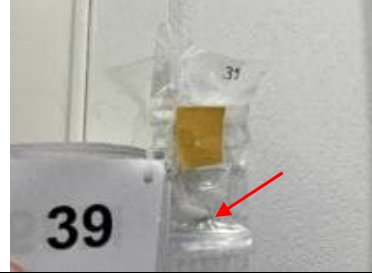
| MiP 8<br>Probe 39 | Bad<br>Lagerhalle | Wand | Putz und Spachtelmasse | | | - | Rückstellprobe |

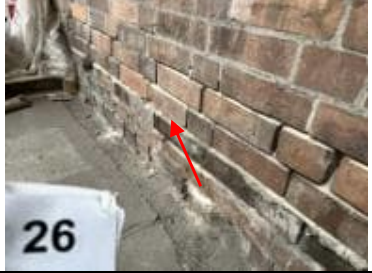
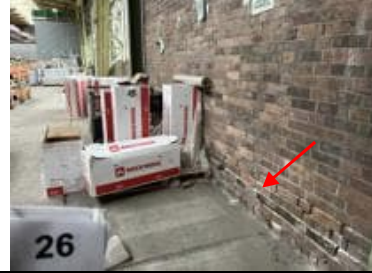
| Probe 26<br>24-25-00182-008<br>BC20700.7 | Sockel<br>Lagerhalle | Wand | Sperrschicht (horizontal zw. Mauerwerk) | | | Asbest<br>0,001 % | Kein Asbest nachgewiesen<br><br>Keine KMF nachgewiesen<br><br>PAK = < BG<br>B(a)P = < BG |

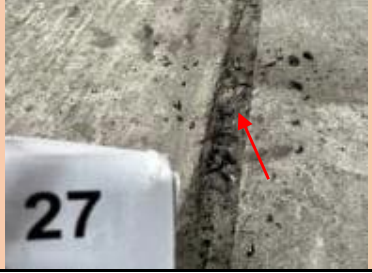
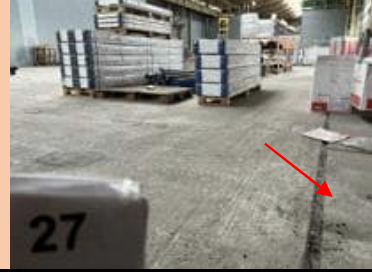
| Probe 27<br>24-25-00182-009<br>BC20700.8 | Boden<br>Lagerhalle | zw. Beton | Fuge (schwarz, bituminös, glänzend) | | | Asbest<br>0,001 %<br><br>PAK | <b>Chrysotil-Asbest nachgewiesen</b><br><br>Keine KMF nachgewiesen<br><br>PAK = < BG<br>B(a)P = < BG |

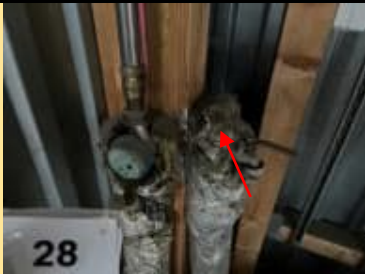
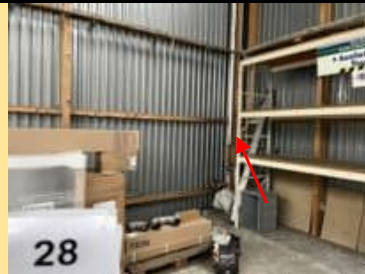
| Probe 28<br>24-25-00182-010 | Rampe<br>Lagerhalle | Rohrum-<br>mantelung | Künstliche<br>Mineralfasern | | | KMF 1 % | <b>KMF<br/>nachgewiesen,<br/>WHO-Fasern: ja</b> |

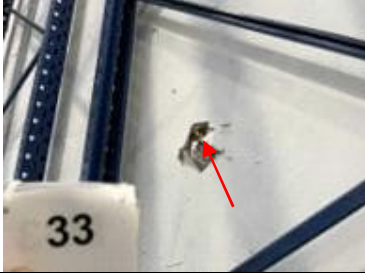
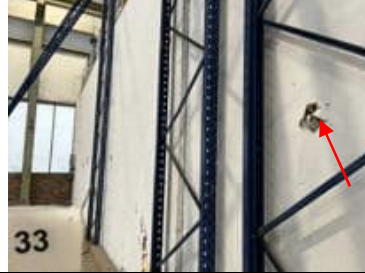
| Probe 33 | Laden/<br>Vertrieb<br>Lagerhalle | Leichtbau-<br>platte, Wand | Künstliche<br>Mineralfasern | | | Rückstell-<br>probe | Rückstellprobe |

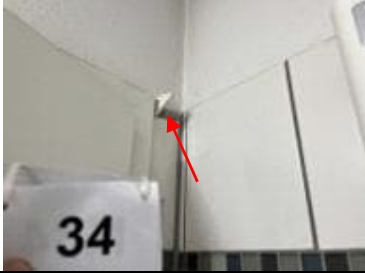
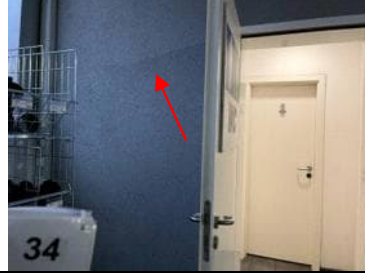
| Probe 34 | Bad<br>Lagerhalle | Wand | Fliesenkleber<br>und<br>Fugenmasse | | | Rückstell-<br>probe | Rückstellprobe |

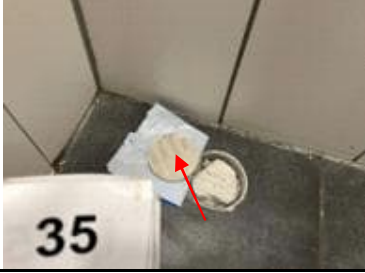
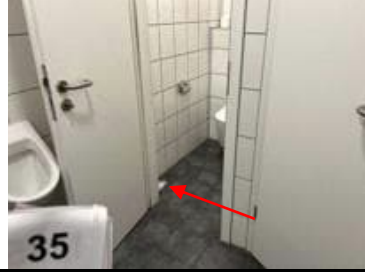
| Probe 35 | Bad<br>Lagerhalle | Boden | Fliesenkleber<br>und<br>Fugenmasse | | | Rückstell-<br>probe | Rückstellprobe |

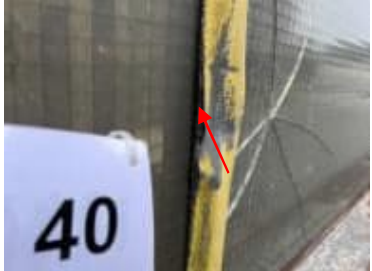
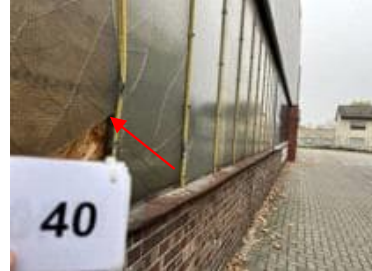
| <p>Probe 40</p> <p>24-25-00182-011</p> <p>BC20700.9</p> | <p>Fassade</p> <p>Außenbereich</p> | <p>hintern Fenster-<br/>rahmen</p> | <p>Pappe<br/>(bituminös,<br/>schwarz)</p> | | | <p>Asbest<br/>0,001 %</p> <p>PAK</p> | <p>Kein Asbest<br/>nachgewiesen</p> <p>Keine KMF<br/>nachgewiesen</p> <p>PAK = &lt; BG<br/>B(a)P = &lt; BG</p> |

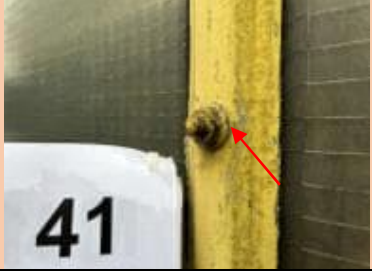
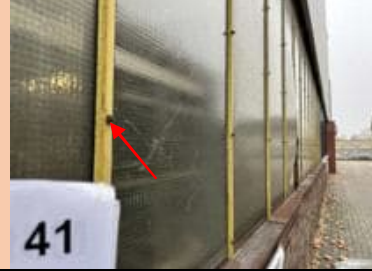
| <p>Probe 41</p> <p>24-25-00182-012</p> | <p>Fassade</p> <p>Außenbereich</p> | <p>an Schrauben</p> | <p>Dichtung/Kitt<br/>(weiß)</p> | | | <p>Asbest<br/>0,001 %</p> | <p><b>Chrysotil-Asbest<br/>nachgewiesen</b></p> |

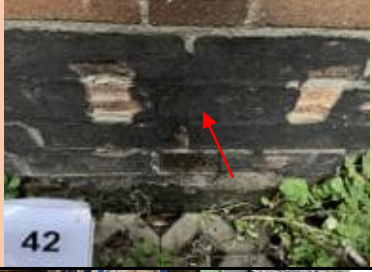
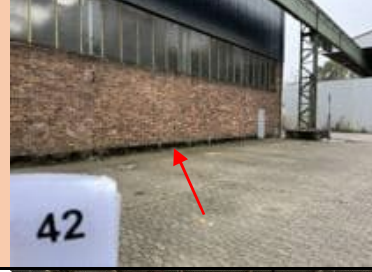
| <p>Probe 42</p> <p>24-25-00182-013</p> <p>BC20700.10</p> | <p>Sockel</p> <p>Außenbereich</p> | <p>Wand</p> | <p>Sperranstrich<br/>(schwarz)</p> | | | <p>Asbest<br/>0,001 %</p> <p>PAK</p> | <p><b>Chrysotil-Asbest<br/>nachgewiesen</b></p> <p>Keine KMF<br/>nachgewiesen</p> <p>PAK = &lt; BG<br/>B(a)P = &lt; BG</p> |

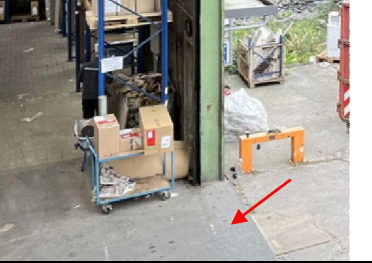
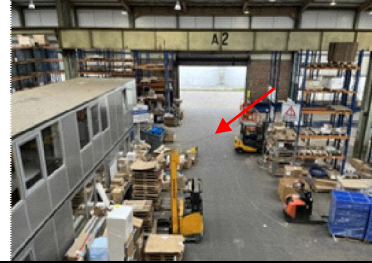
| <p>Probe 44</p> <p>24-25-00182-014</p> <p>BC20700.11</p> | <p>Boden</p> <p>Lagerhalle</p> | <p>Belag</p> | <p>Asphalt</p> | | | <p>Asbest<br/>0,001 %</p> <p>PAK</p> <p>Phenole</p> | <p>Kein Asbest<br/>nachgewiesen</p> <p>PAK = &lt; BG<br/>B(a)P = &lt; BG</p> <p>Phenol = &lt; BG</p> |

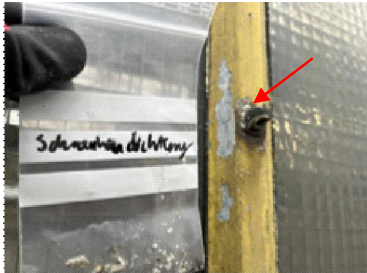
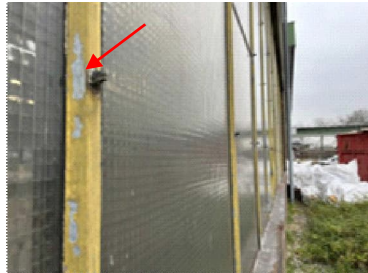
| Probe 1<br>vom<br>12.12.2024 | Außen-bereich | Fassade,<br>nordöstlich | Dichtung/Kitt<br>(weiß) | | | Rückstell-<br>probe,<br>diegleiche<br>Probe wie<br>Probe 41 | - |

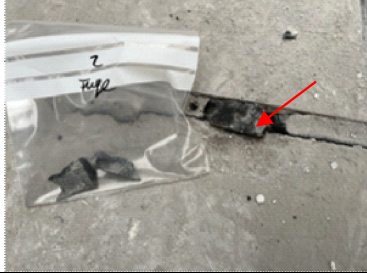
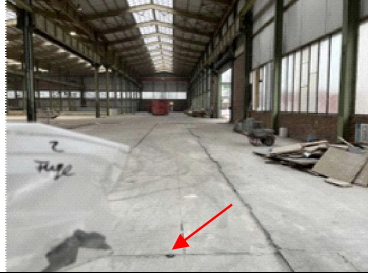
| Probe 2<br>vom<br>12.12.2024<br>24-25-00199-<br>001<br>BC20863.1 | EG<br>Lagerhalle | Lagerhalle,<br>Boden | Fuge<br>(schwarz,<br>bituminös,<br>glänzend) | | | Asbest<br>0,001 %<br><br>PAK | Kein Asbest<br>nachgewiesen<br><br>Keine KMF<br>nachgewiesen<br><br>PAK = 6,13 mg/g<br>B(a)P = 0,36 mg/g |

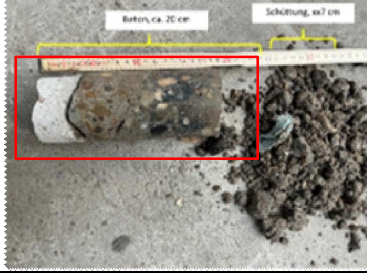
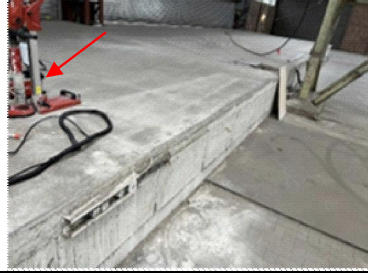
| Probe 3<br>vom<br>12.12.2024<br>p2504010X | EG<br>Lagerhalle | KB1, Rampe,<br>mittig | Beton | | | EBV/AVV | RC-1 |

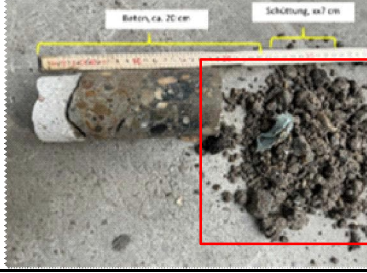
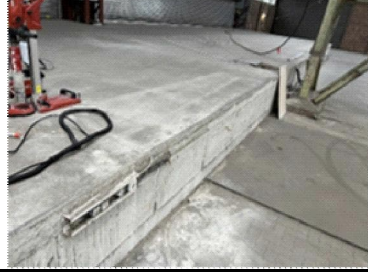
| Probe 4<br>vom<br>12.12.2024 | EG<br>Lagerhalle | KB1, Rampe,<br>mittig | Schüttung | | | Rückstell-<br>probe | - |

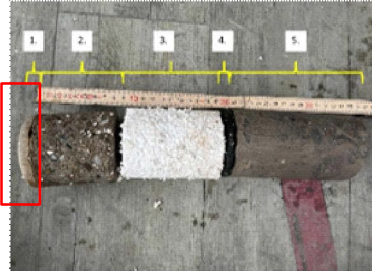
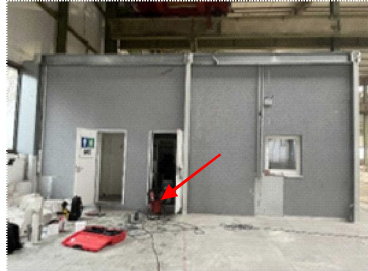
| Probe 5<br>vom<br>12.12.2024 | EG<br>Lagerhalle | KB2, Bad | Fliese mit<br>Fliesenkleber<br>und<br>Betonestrich | | | Rückstell-<br>probe | - |

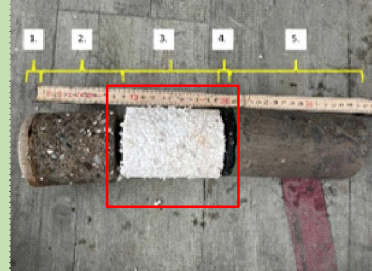
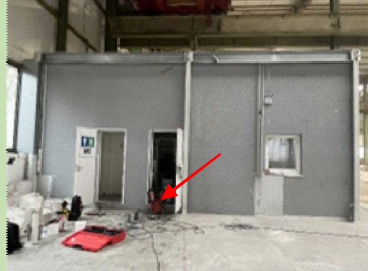
| Probe 6<br>vom<br>12.12.2024 | EG<br>Lagerhalle | KB2, Bad | EPS-<br>Dämmung | | | HBCD | <b>HBCD = 2800<br/>mg/kg</b> |

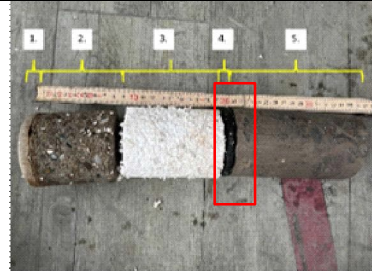
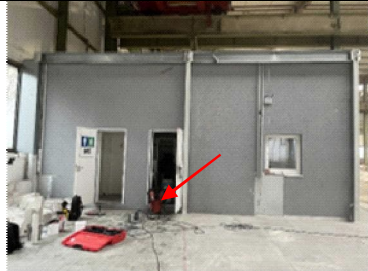
| Probe 7<br>vom<br>12.12.2024<br>24-25-00199-<br>002<br>BC20863.4 | EG<br>Lagerhalle | KB2, Bad | Sperrschicht | | | Asbest<br>0,001 %<br><br>PAK | Kein Asbest<br>nachgewiesen<br><br>KMF nachgewiesen,<br>WHO-Fasern: nein<br><br>PAK = 1,65 mg/g<br>B(a)P = 0,08 mg/g |

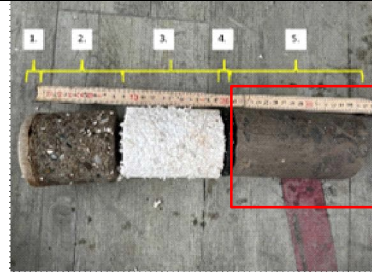
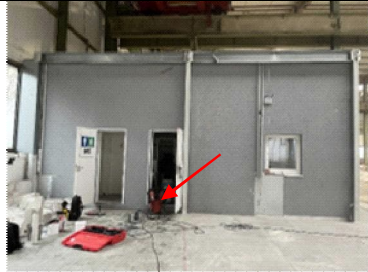
| Probe 8<br>vom<br>12.12.2024 | EG<br>Lagerhalle | KB2, Bad | Beton, Boden | | | Rückstell-<br>probe | - |

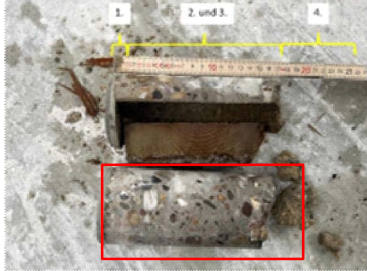
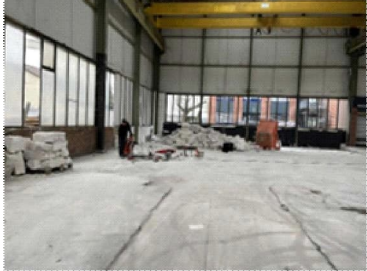
| <p>Probe 9<br/>vom<br/>12.12.2024<br/><br/>p2504011X</p> | <p>EG<br/><br/>Lagerhalle</p> | <p>KB3 und KB4<br/>Mitte der Halle</p> | <p>Beton</p> | | | <p>EBV/AWV</p> | <p>RC-1</p> |

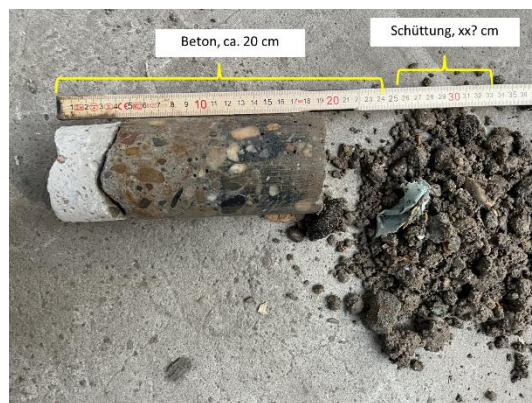
Beton und Schüttung

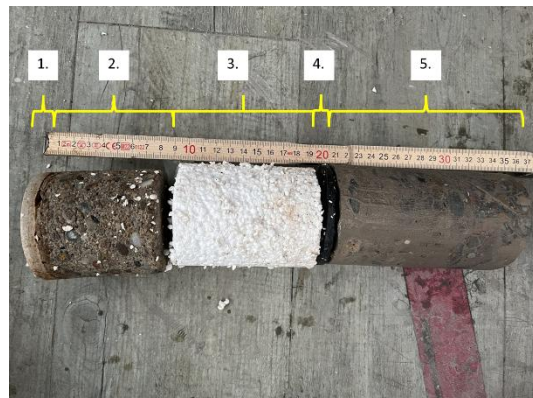
Schichtenaufbau

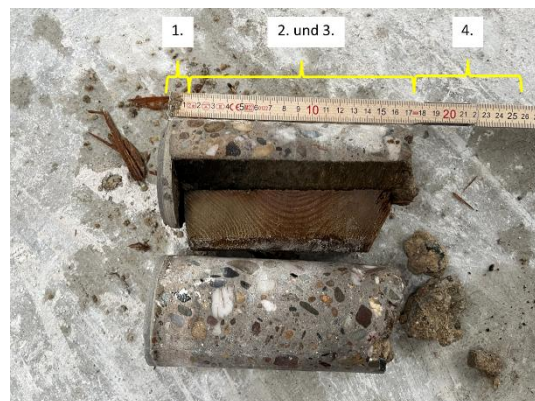
Schichtenaufbau Kernbohrung 4
