BERICHT

22-AL-3081-4

Betreff: Untersuchung auf gefahrstoffhaltige Bauteile

Objekt: Umkleide tus Berne
Berner Allee 64
22159 Hamburg

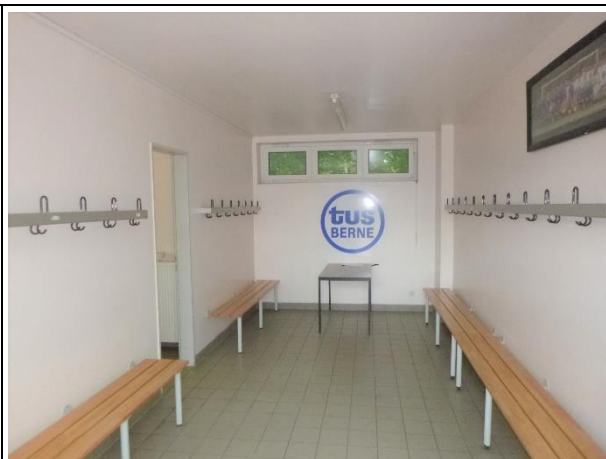
Bild 23: Anbau, zusätzliche Umkleideräume mit WC/Dusche, Wände/Decken Verputzt, Bodenfliesen (neuartig) Kein Gefahrstoffverdacht)
