Bereich 11 – HPA Schiffsanleger

Bereich 12 – Brook 5-9

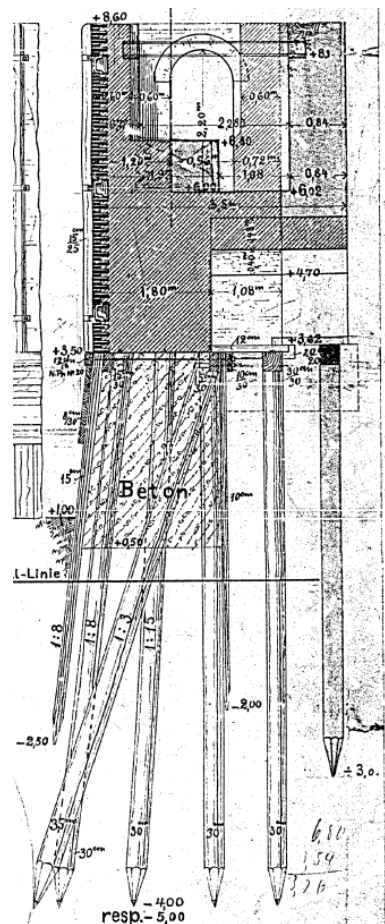
Das Mauerwerk wirkt im unteren Bereich teilweise lose, die Fugen sind ausgewaschen. Die Gurtung ist in einem schlechten Zustand und korrodiert. Teile der Gurtung, insbesondere im Übergang zu Bereich 12, sind stark verbogen. Die Spundwand wirkt an einigen Stellen nicht mehr dicht. Das Verfüllmaterial ist durch die Fugen zu erkennen. In der Verkehrsfläche sind Versackungen zu erkennen.
