## GEOTECHNISCHE STELLUNGNAHME NR. 2

Projekt: **Saanhölzbach  
Böschungen links der Saar**

Bezug: **Bankettbereich südlich Lutwinuskapelle**

Datum: **14.09.2026**

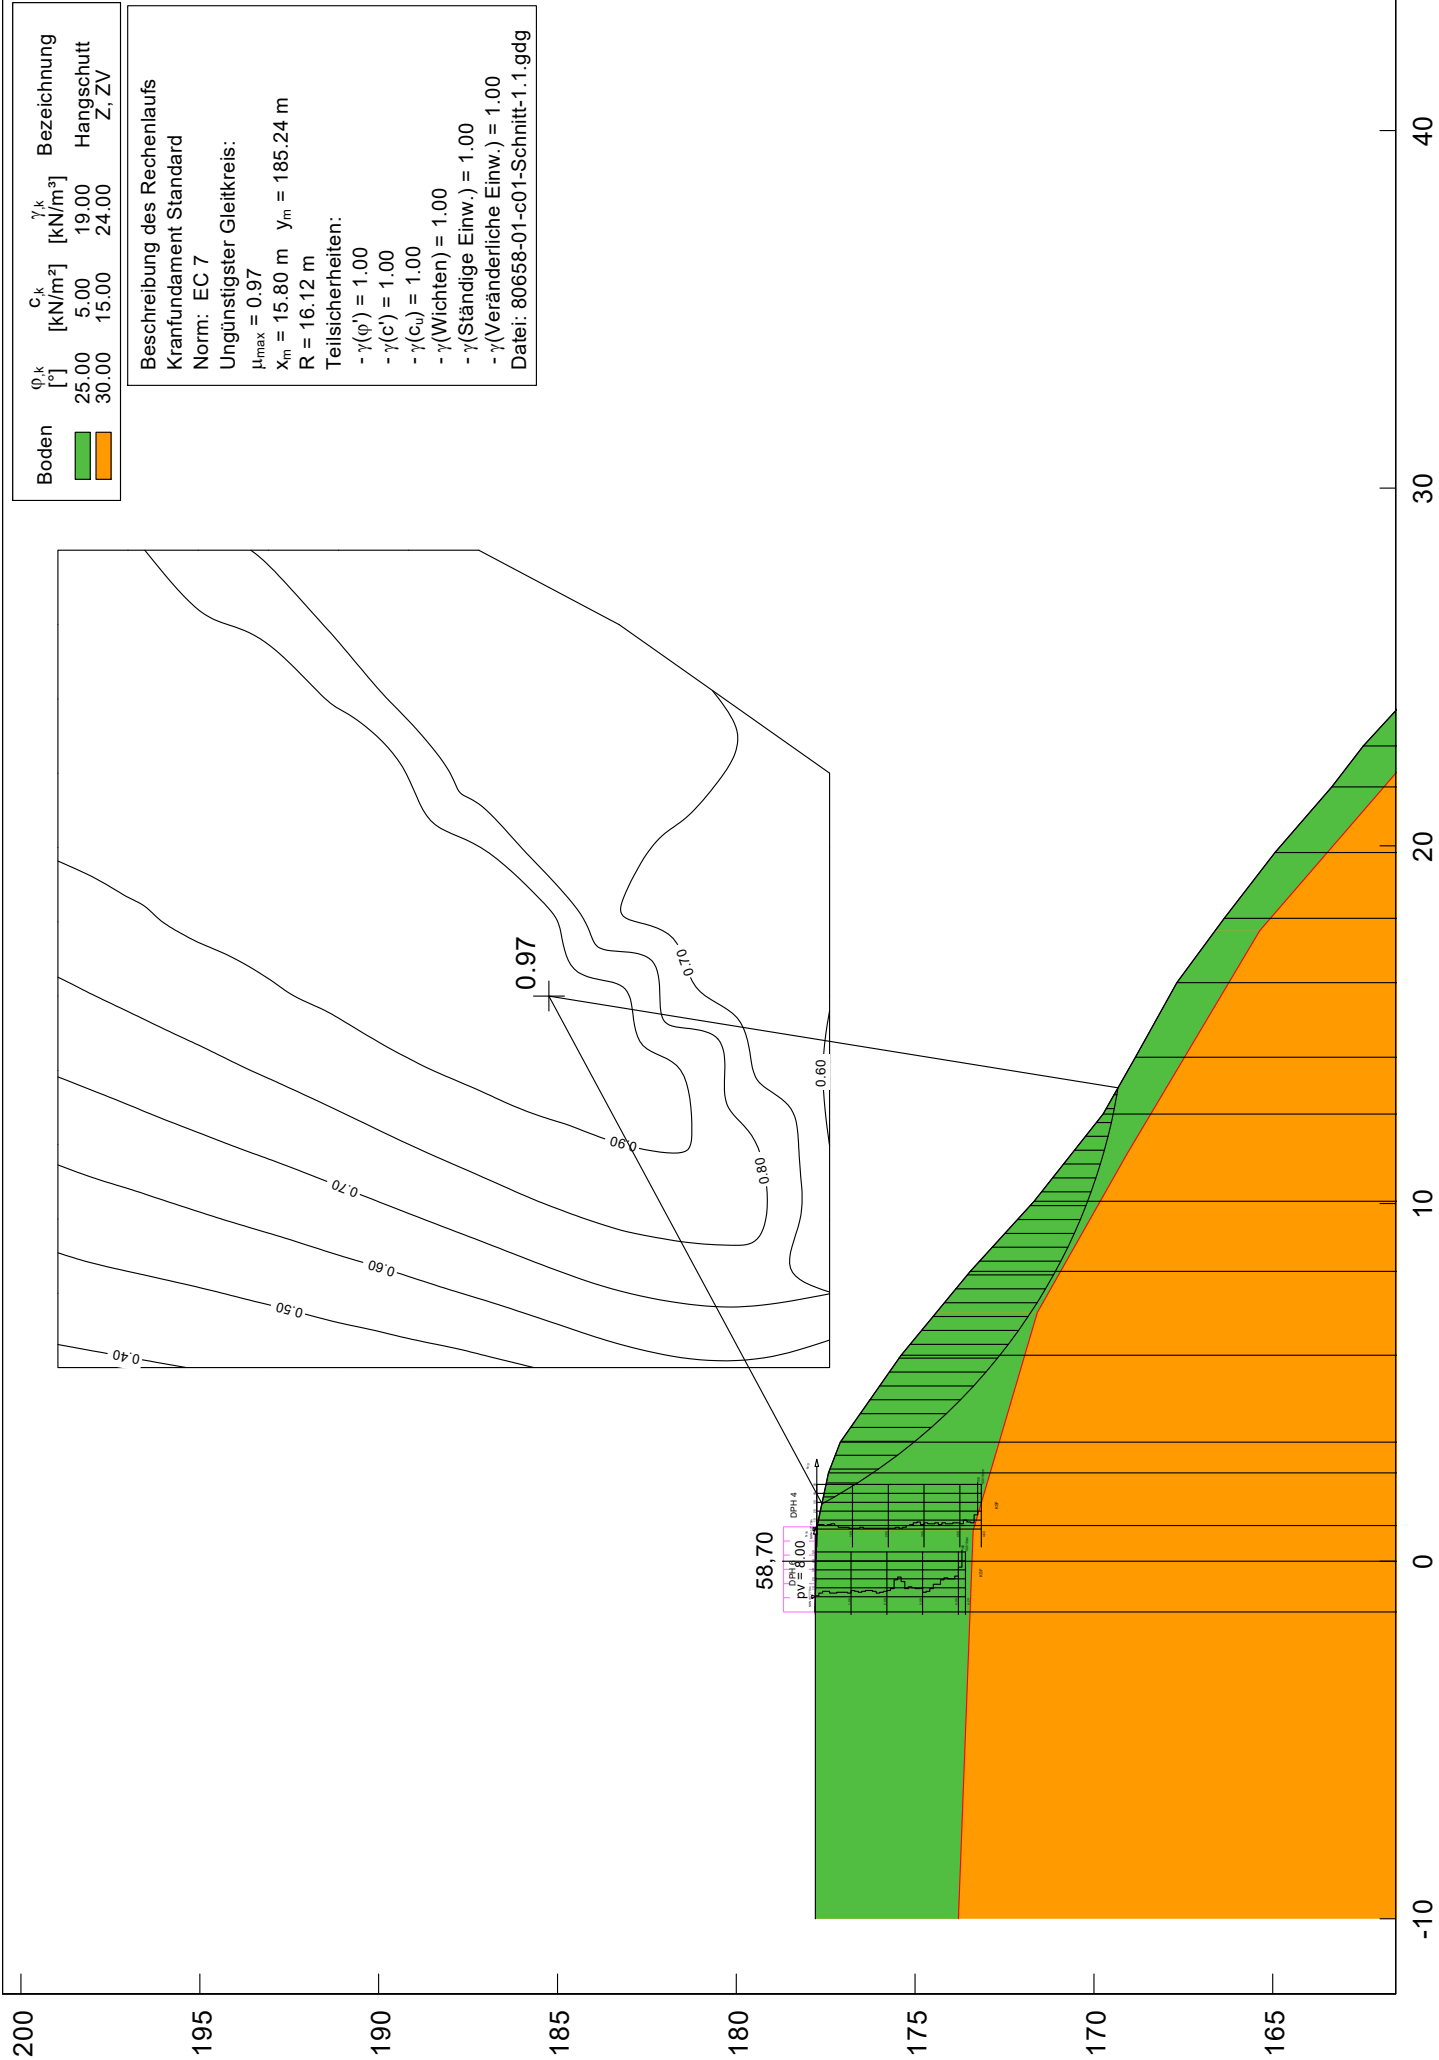
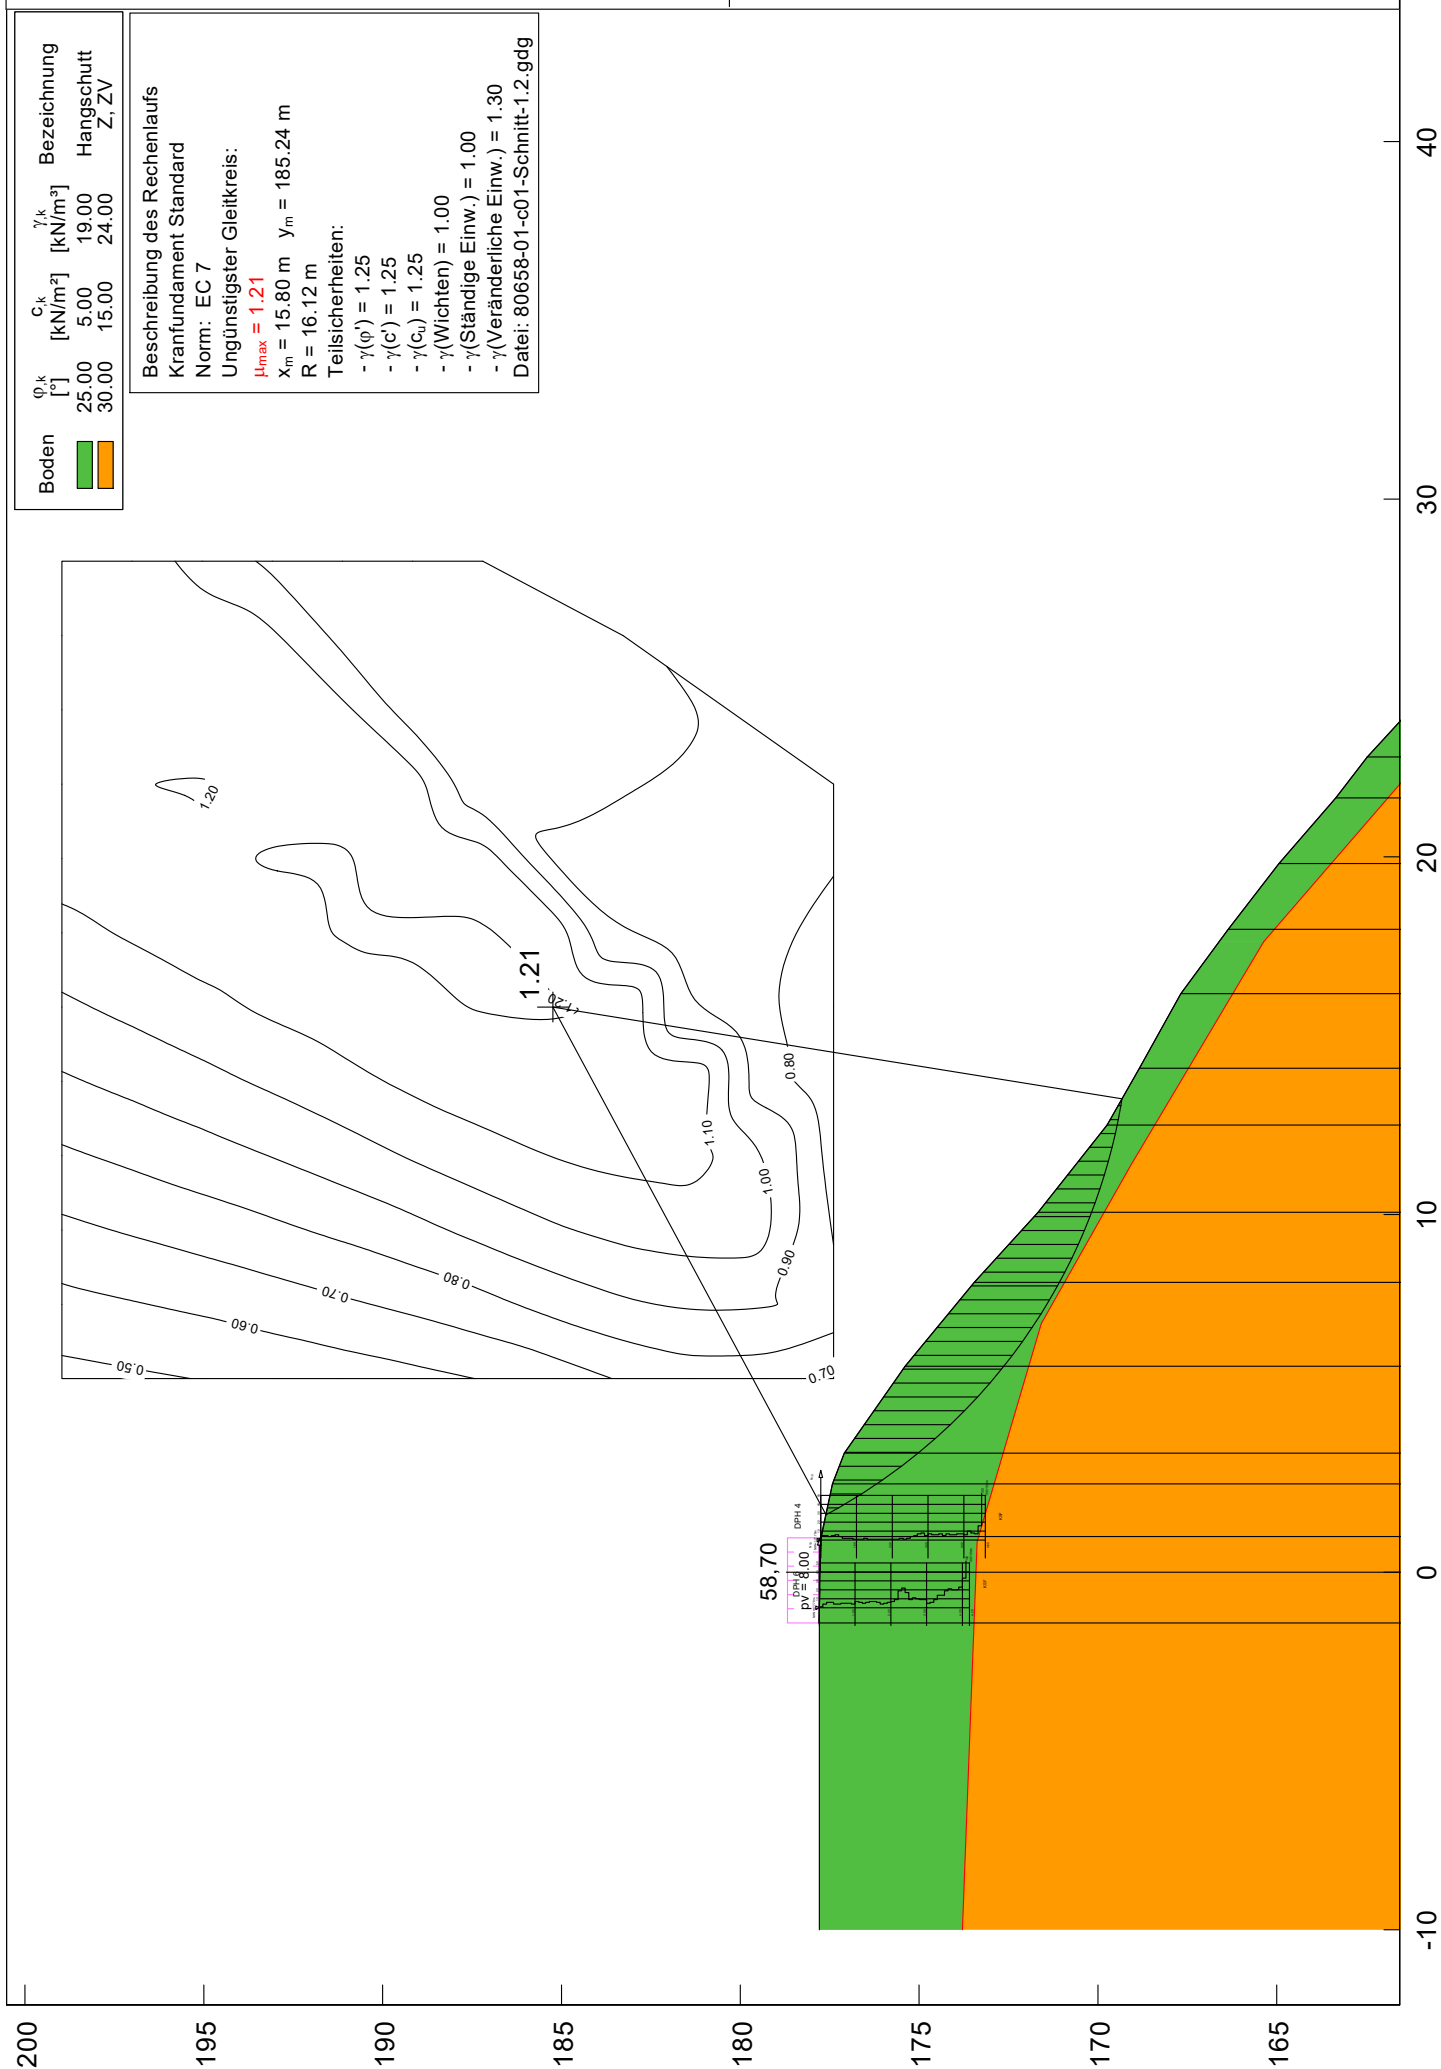
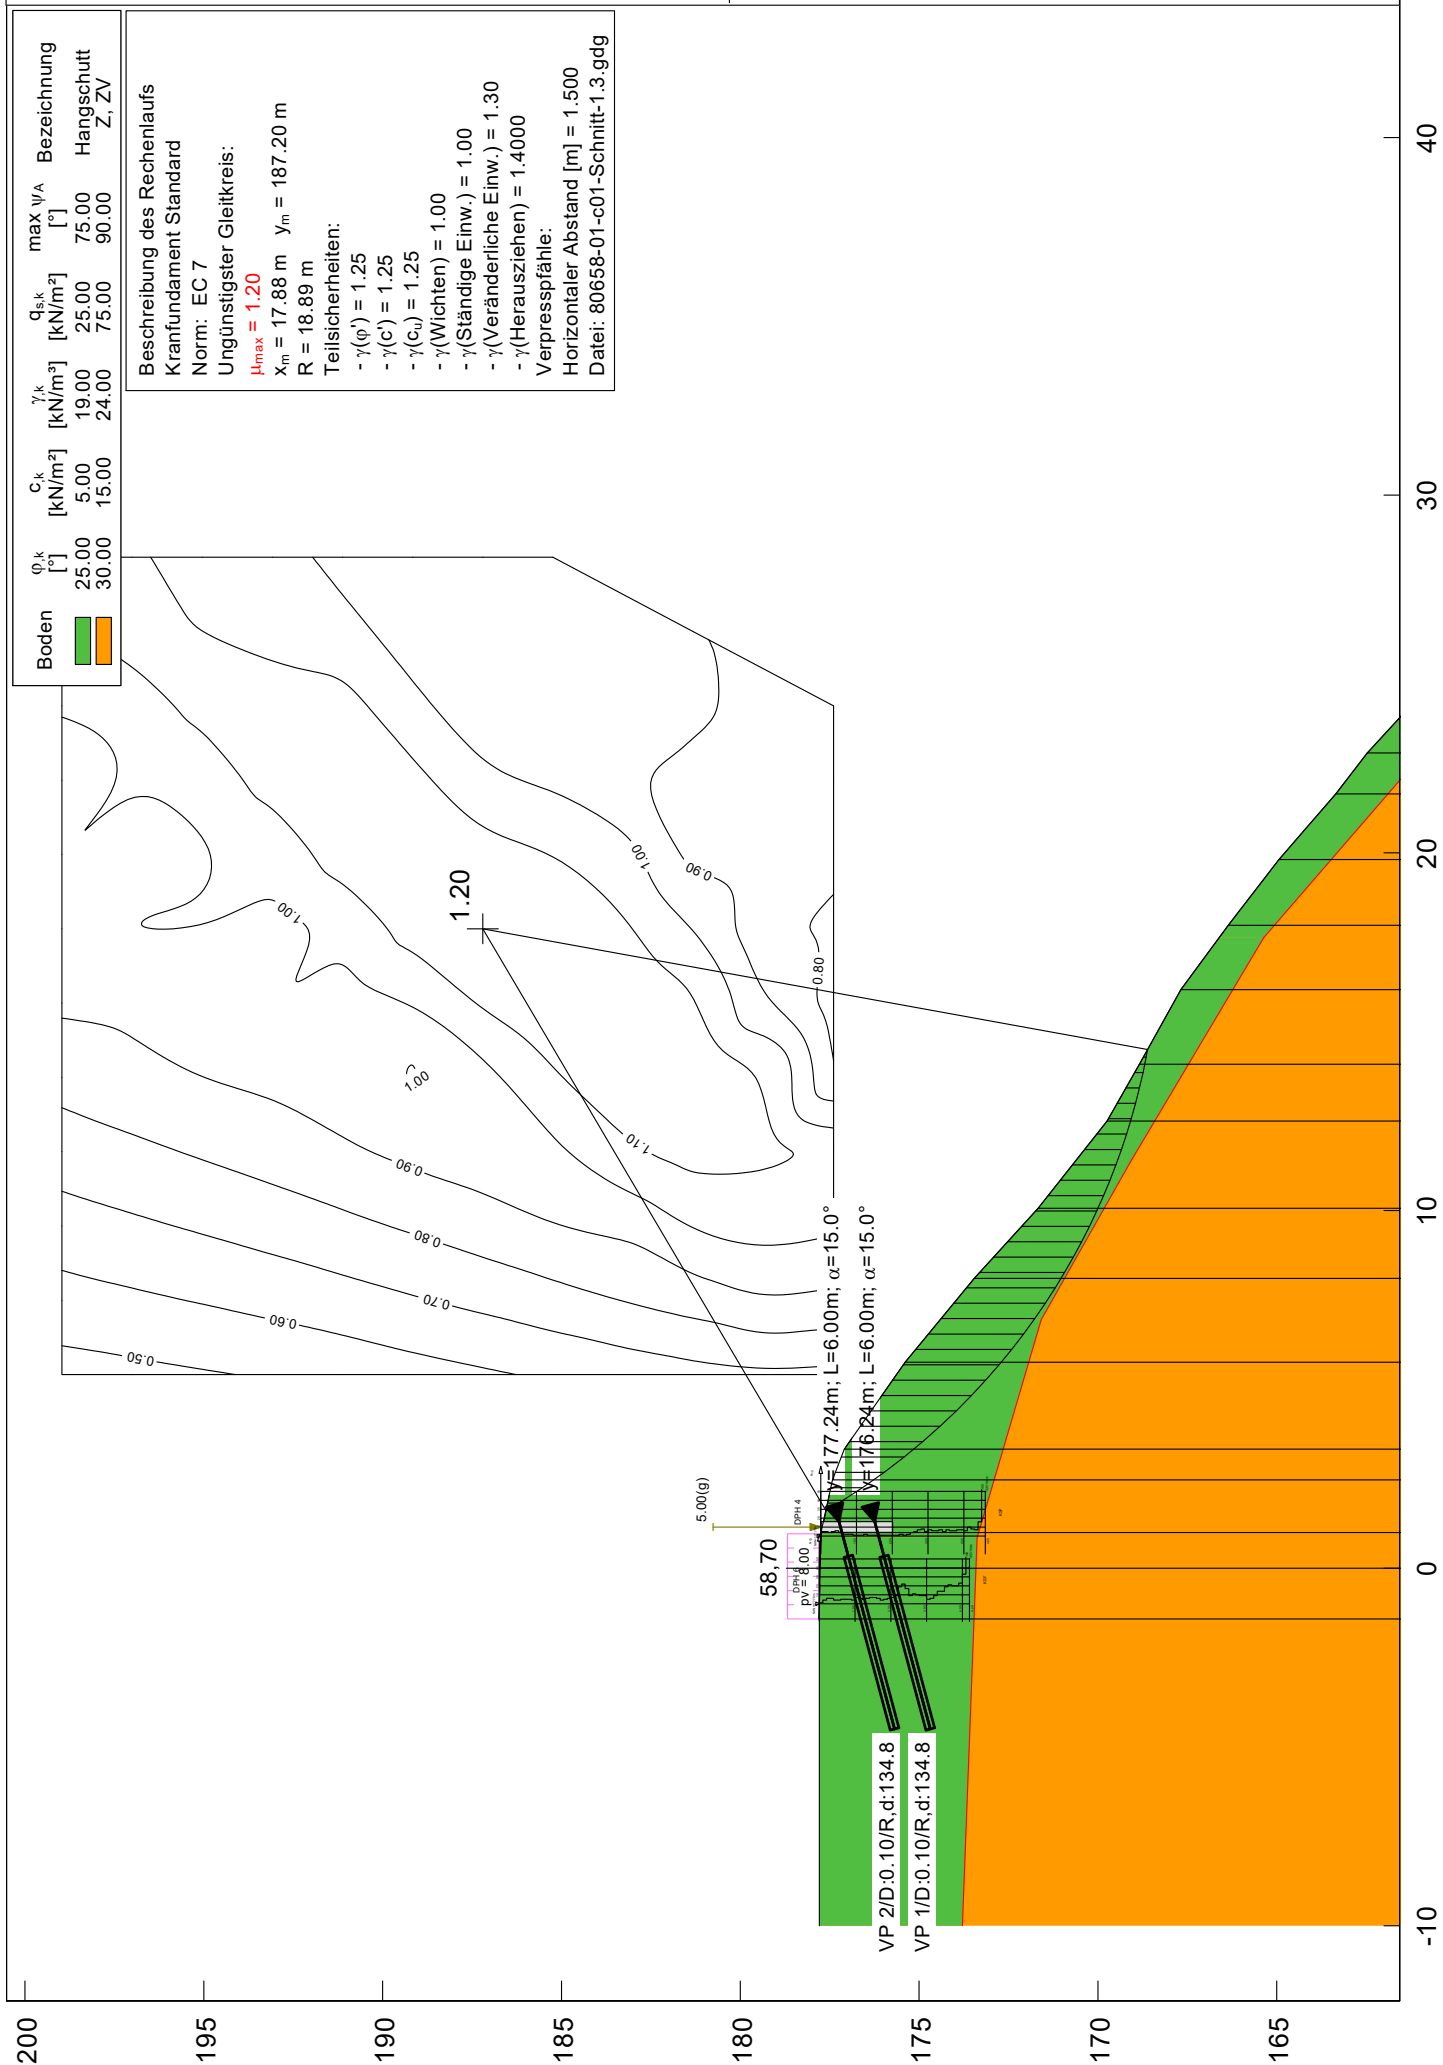
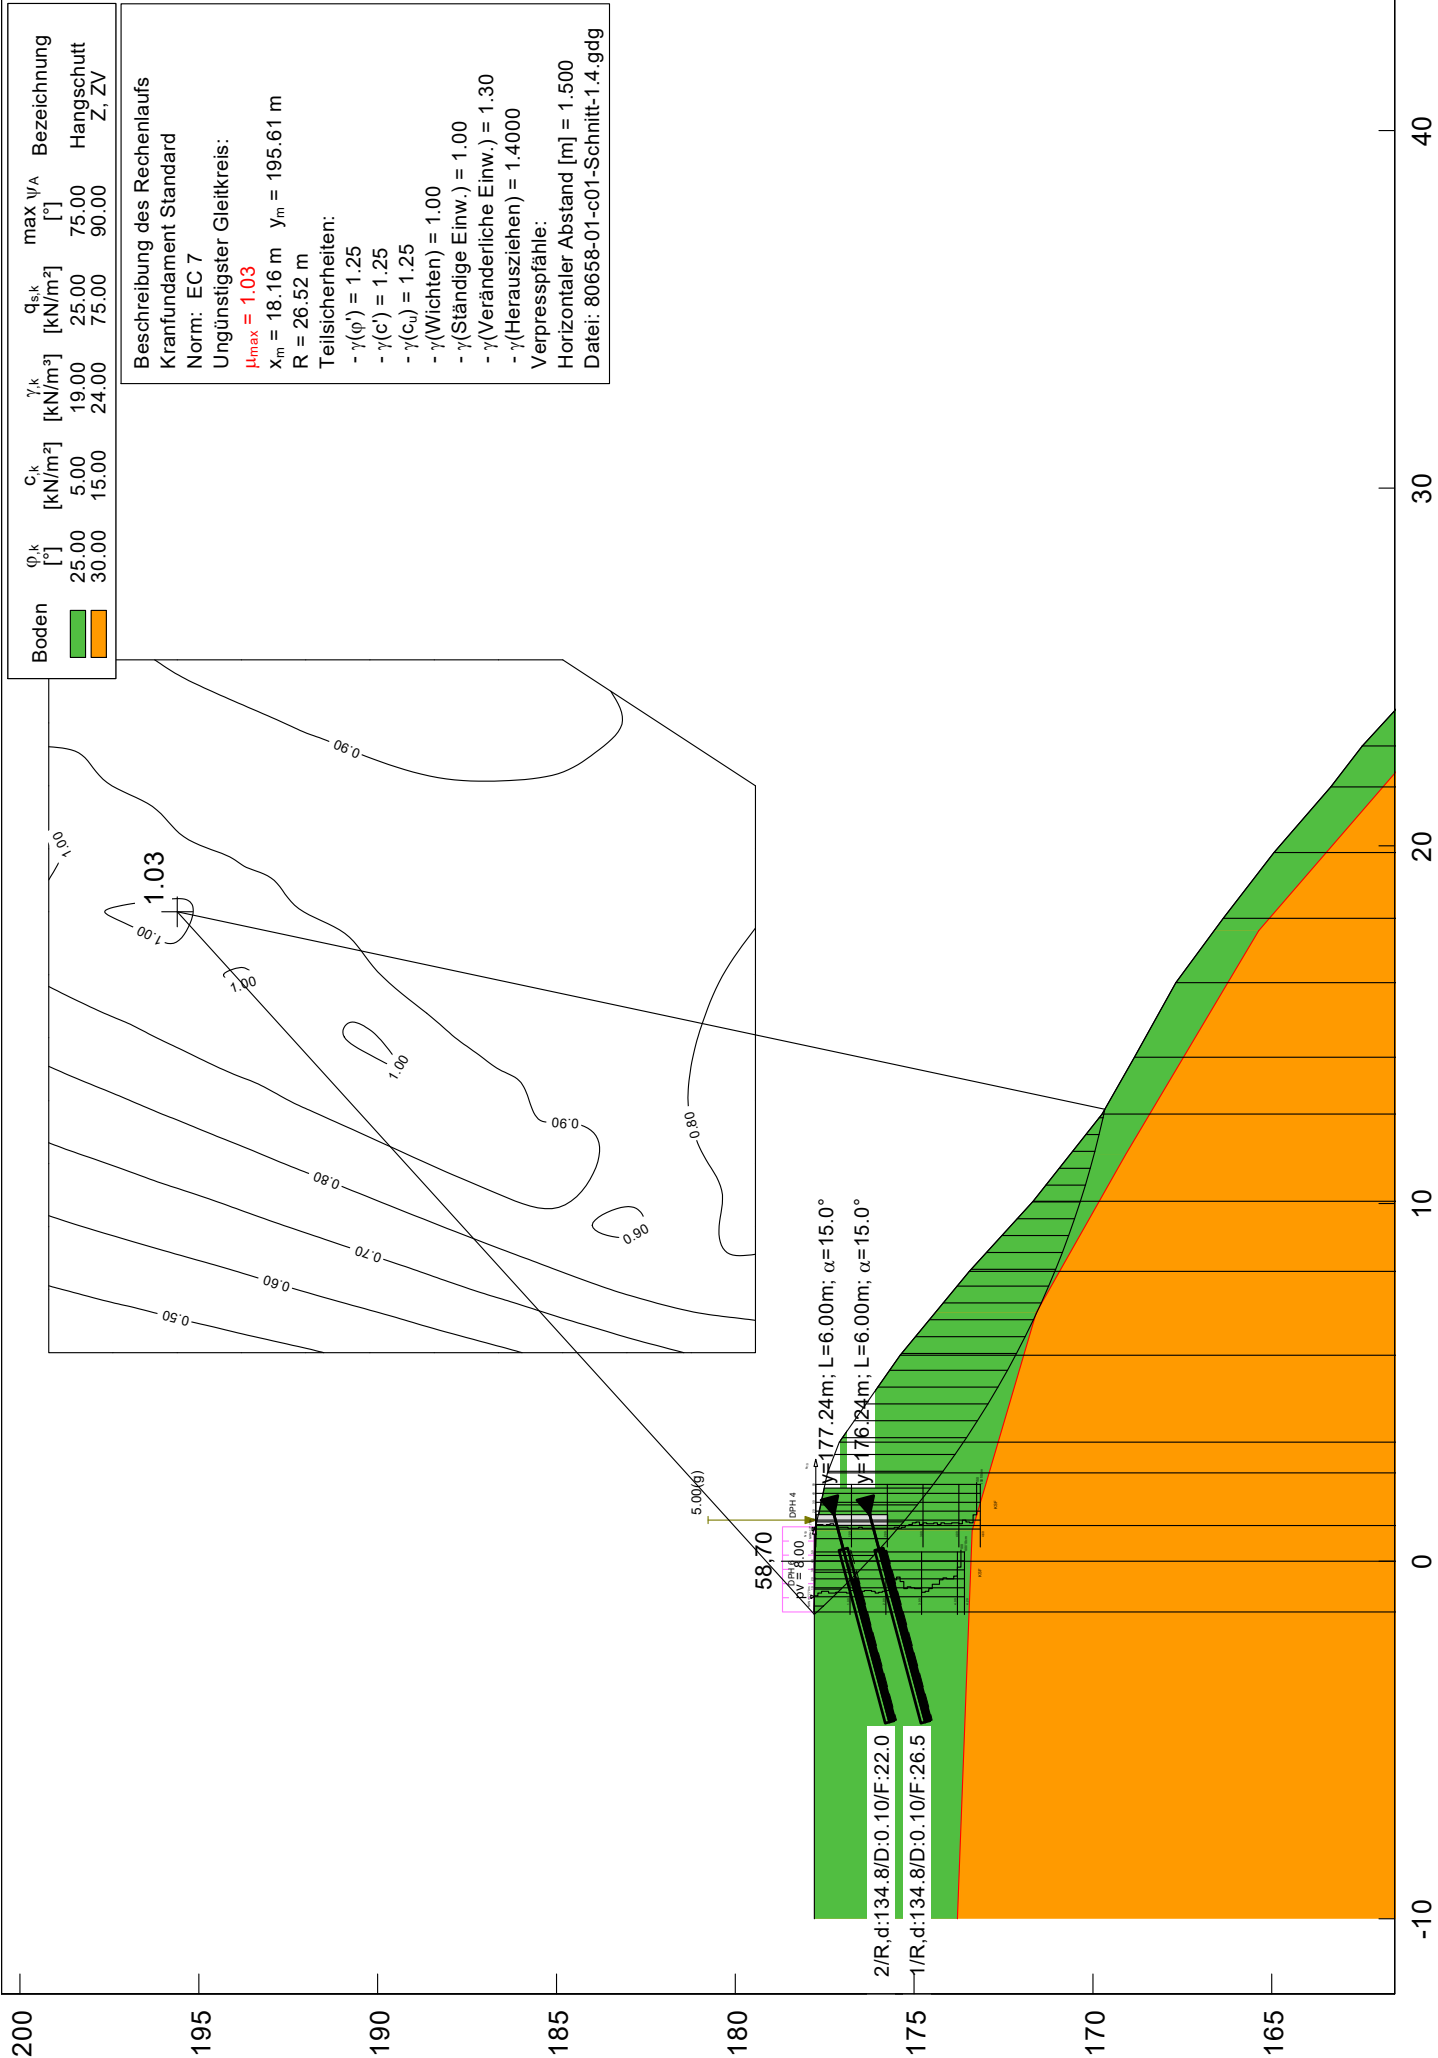
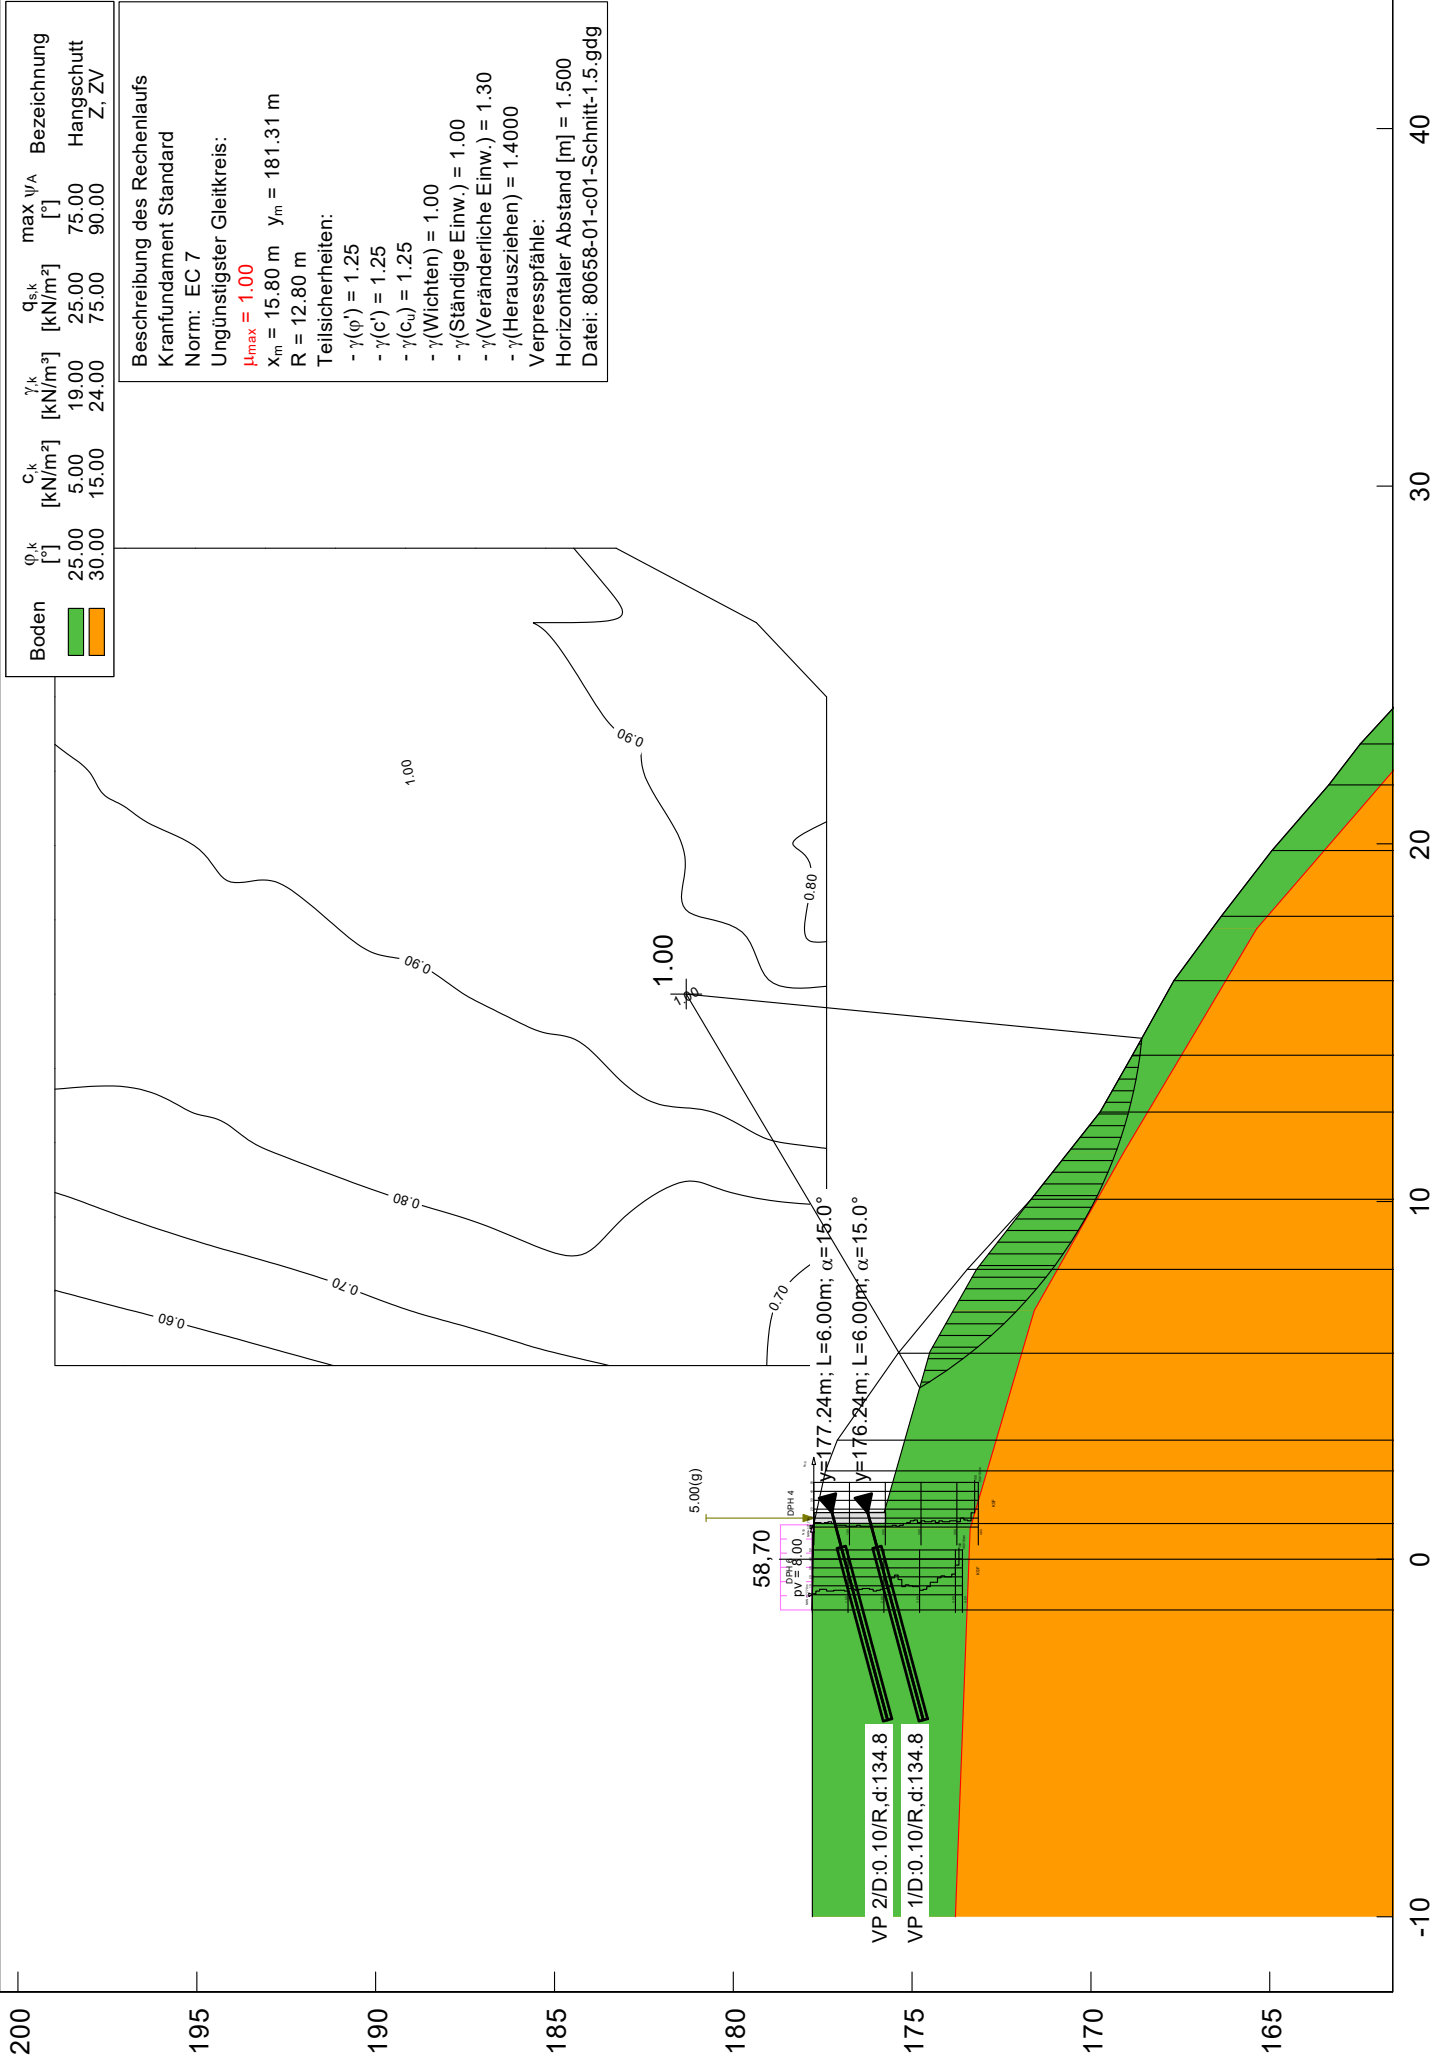
Erdstatische Rückrechnung Schnitt 1

Da davon auszugehen ist, dass die Böschung bei den erkennbaren Instabilitäten annähernd im Grenzgleichgewicht ist, muss sich als Ergebnis der Rückrechnungen unter Vernachlässigung von Teilsicherheitsbeiwerten ( $\gamma_i = 1,0$ ) bei einem gleichzeitig mit der Rissbildung deckungsgleichen Verlauf des ungünstigsten Gleitkreises ein rechnerischer Ausnutzungsgrad von  $\mu_{\max} \approx 1,0$  ergeben.

Aus der Rückrechnung wurde unter Beachtung der vorgenannten Randbedingungen, der Lage der in der Wegoberfläche erkennbaren Rissbildung und einer iterativen Anpassung der Baugrundsichtung im Böschungsbereich sowie der Bodenkenngößen das nachfolgend dokumentierte Baugrundmodell abgeleitet, das zur Entwicklung und Bewertung von weiteren Maßnahmen zugrunde zu legen ist.
