**Projekt-Nr. 2402050** **Ausfertigungs-Nr. digital**

Datum 24.07.2024

**Umbau der Grundschule zum Kultur- und Bildungszentrum
Klostergang 4 in Zeven
Schadstoffgutachten**

Auftrag HPC: Schadstoffuntersuchung Umbau der Grundschule zum Kultur- u. Bildungszentrum

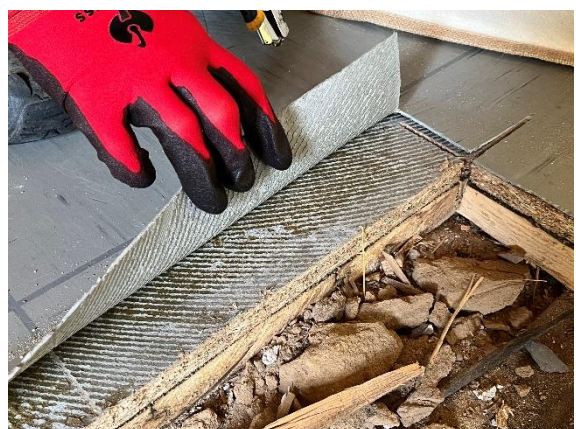
Foto 6: 1. DG: Flur Fußbodenaufbau

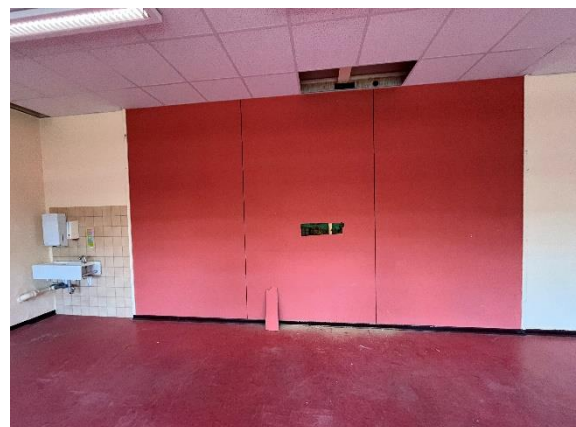
Foto 10: 1. OG: Bauteilöffnung Leichtbauwand

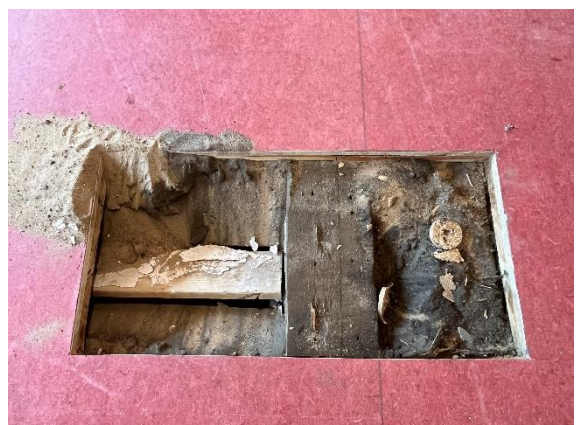
Foto 12: 1. OG: Bauteilöffnung Fußboden

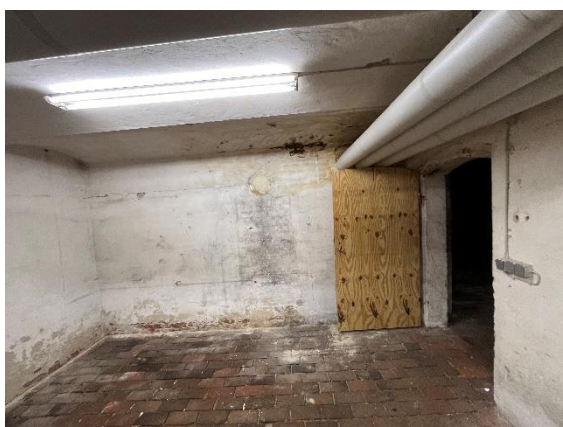
Foto 17: KG, hier werden nur die Beleuchtungen erneuert

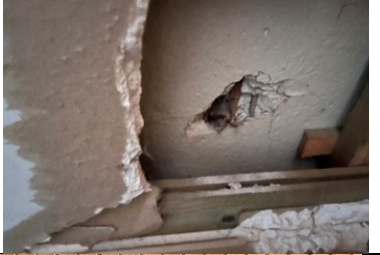
Lage im Raum:		Boden		Probenahmeverfahren:		Abtrennen		Farbe:				grau	
Bemerkungen:								Anzahl EP bei MP: **					
Probenbezeichnung:		P2		beprobtes Produkt:		Putz		Verdachtsparameter 1:

- In der Mischprobe **MP 1** wurde Chrysothilasbest nachgewiesen. Die Mischprobe wurde aus den Einzelproben P2, P5, P16 hergestellt. Die Wand- und Deckenputze in diesen Gebäudeteilen waren somit als asbesthaltig einzustufen. Um die zu sanierenden Bereiche genauer eingrenzen zu können, wurden die genannten Einzelproben erneut einzeln analysiert. In diesen Einzelproben war Asbest jeweils nicht mehr nachweisbar. Es ist daher davon auszugehen, dass der ursprüngliche positive Asbestbefund aus der Mischprobe nicht durch flächig vorhandene asbesthaltige Putze in diesem Gebäudebereich zu erklären ist, sondern im Zuge der Probenahme eine geringfügig asbesthaltige Spachtelmasse ermittelt wurde, die im Rahmen früherer Instandsetzungsarbeiten punktuell aufgebracht wurde. Die betreffenden Bereiche der o.g. Einzelproben sollten daher im Vorfeld der Umbaumaßnahme engmaschig nachbeprobzt werden, um den über die Mischprobe festgestellten, als punktuell anzunehmenden Asbestbefund eingrenzen und den Umfang der Schadstoffsanierung somit möglichst gering halten zu können.

Geschoss:		DG		Probentyp:		Charakterisierende Einzelprobe		Entnahmetiefe (cm):				Asbest	
Raum Nr.:				Probenart *:		Materialprobe		Geruch:				Verdachtsparameter 2:	
Lage im Raum:		Wand		Probenahmeverfahren:		Abschlagen		Farbe:				weiß	
Bemerkungen:		Hinter Rigips-Platten						Anzahl EP bei MP: **					
Probenbezeichnung:		P3		beprobtes Produkt:		PVC inkl. Kleber		Verdachtsparameter 1:

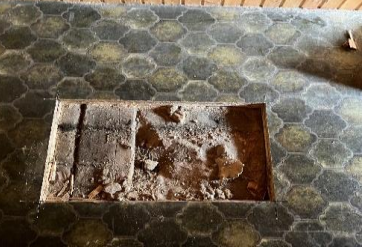
- Bei der Einzelprobe **P3** wurde Chrysothilasbest nachgewiesen. Es handelt sich dabei um den PVC-Kleber im Dachgeschoss.
- Die untersuchte Einzelprobe **P4** der KMF-Dämmung enthält WHO-Fasern. Die Probe wird im Sinne eines Analogieschlusses für sämtliche im Gebäude vorhandene KMF als „alte KMF“ eingestuft.

Geschoss:		DG		Probentyp:		Charakterisierende Einzelprobe		Entnahmetiefe (cm):				Asbest	
Raum Nr.:				Probenart *:		Materialprobe		Geruch:				Verdachtsparameter 2:	
Lage im Raum:		Boden		Probenahmeverfahren:		Abtrennen		Farbe:				grnl - grünlich	
Bemerkungen:								Anzahl EP bei MP: **

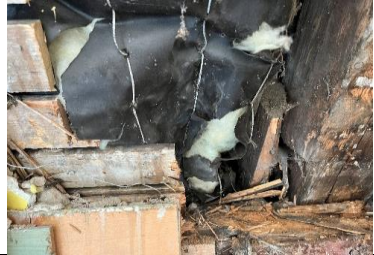
Probenbezeichnung:		P4		beprobtes Produkt:		KMF		Verdachtsparameter 1:

Geschoss:	DG	Probentyp:		Charakterisierende Einzelprobe		Entnahmetiefe (cm):		KMF			
Raum Nr.:		Probenart *:		Materialprobe		Geruch:		Verdachtsparameter 2:			
Lage im Raum:	Dachschräge	Probenahmeverfahren:		Aufnehmen		Farbe:		gelblich			
Bemerkungen:						Anzahl EP bei MP: **

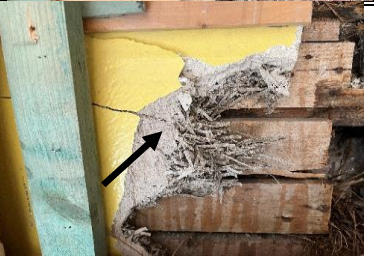
Probenbezeichnung:		P5		beprobtes Produkt:		Putz		Verdachtsparameter 1:

Geschoss:	DG	Probentyp:		Charakterisierende Einzelprobe		Entnahmetiefe (cm):		Asbest			
Raum Nr.:		Probenart *:		Materialprobe		Geruch:		Verdachtsparameter 2:			
Lage im Raum:	Dachschräge	Probenahmeverfahren:		Aufnehmen		Farbe:		gr - grau			
Bemerkungen:		Hinter Holzverkleidung				Anzahl EP bei MP: **

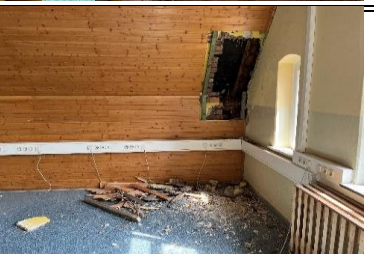
Probenbezeichnung:		P6		beprobtes Produkt:		Teppichkleber		Verdachtsparameter 1:

- Bei der Einzelprobe **P6** wurde Chrysothilasbest (5 - 20 vol.-%) nachgewiesen. Das Ergebnis ist im Sinne eines Analogieschlusses auf alle Kleber unter blauen Teppichen im ganzen Gebäude übertragbar.

Geschoss:	DG	Probentyp:		Charakterisierende Einzelprobe		Entnahmetiefe (cm):		Asbest			
Raum Nr.:		Probenart *:		Materialprobe		Geruch:		Verdachtsparameter 2:			
Lage im Raum:	Boden	Probenahmeverfahren:		Aufnehmen		Farbe:		blau			
Bemerkungen:						Anzahl EP bei MP: **

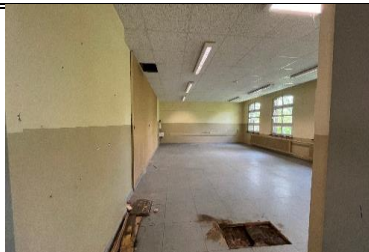
Probenbezeichnung:		P19		beprobtes Produkt:		PVC inkl. Kleber		Verdachtsparameter 1:

Geschoss:	1.OG	Probentyp:		Charakterisierende Einzelprobe		Entnahmetiefe (cm):		Asbest			
Raum Nr.:		Probenart *:		Materialprobe		Geruch:		Verdachtsparameter 2:			
Lage im Raum:	Boden	Probenahmeverfahren:		Aufnehmen		Farbe:		grau			
Bemerkungen:		Anhaftungen Holz				Anzahl EP bei MP: **

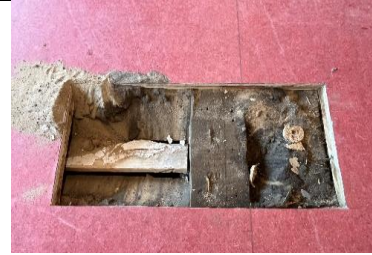
Probenbezeichnung:	P20		beprobtes Produkt:	PVC inkl. Kleber	Verdachtsparameter 1:

Geschoss:	1.OG	Probentyp:	Charakterisierende Einzelprobe	Entnahmetiefe (cm):	Asbest	
Raum Nr.:		Probenart *:	Materialprobe	Geruch:	Verdachtsparameter 2:	
Lage im Raum:	Boden	Probenahmeverfahren:	Abtrennen	Farbe:	Rot

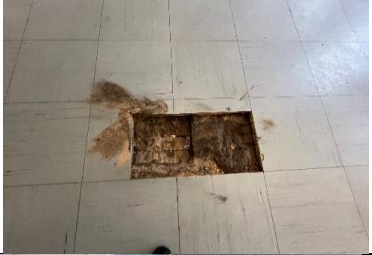
Bemerkungen:	Anhaftungen Holz		Anzahl EP bei MP: **			
Probenbezeichnung:	P21		beprobtes Produkt:	PVC inkl. Kleber	Verdachtsparameter 1:

Geschoss:	1.OG	Probentyp:	Charakterisierende Einzelprobe	Entnahmetiefe (cm):	Asbest	
Raum Nr.:		Probenart *:	Materialprobe	Geruch:	Verdachtsparameter 2:	
Lage im Raum:	Boden	Probenahmeverfahren:	Abtrennen	Farbe:	grau	
Bemerkungen:	Anhaftungen Holz		Anzahl EP bei MP: **			
Probenbezeichnung:	P22		beprobtes Produkt:	Teppichkleber	Verdachtsparameter 1:

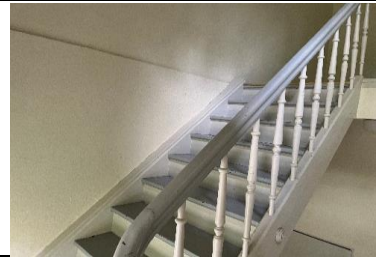
Probenbezeichnung:		P30		beprobtes Produkt:		Anstrich		Verdachtsparameter 1:

Geschoss:	EG	Probentyp:		Charakterisierende Einzelprobe		Entnahmetiefe (cm):		PCB			
Raum Nr.:		Probenart *:		Materialprobe		Geruch:		Verdachtsparameter 2:			
Lage im Raum:	Treppenhaus	Probenahmeverfahren:		Abkratzen		Farbe:		grau			
Bemerkungen:		Treppe + Geländer (Fluchttreppe)				Anzahl EP bei MP: **

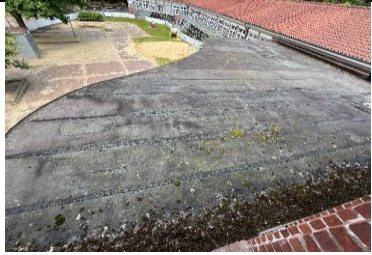
Geschoss:		EG		Probentyp:		Charakterisierende Einzelprobe		Entnahmetiefe (cm):				PCB			
Raum Nr.:		Treppenhaus		Probenart *:		Materialprobe		Geruch:				Verdachtsparameter 2:			
Lage im Raum:		Boden		Probenahmeverfahren:		Abkratzen		Farbe:				grau		Asbest	
Bemerkungen:								Anzahl EP bei MP: **							
Probenbezeichnung:		P32		beprobtes Produkt:		Teerpappe		Verdachtsparameter 1:

Raum Nr.:				Probenart *:		Materialprobe		Geruch:				Verdachtsparameter 2:			
Lage im Raum:		Überdachung		Probenahmeverfahren:		Abtrennen		Farbe:				schwarz		PAK	
Bemerkungen:		EG/1.OG, d = 1,5 cm auf Beton						Anzahl EP bei MP: **							
Probenbezeichnung:		P33		beprobtes Produkt:		Putz		Verdachtsparameter 1:		<div>Bild</div>					
Geschoss:		EG		Probentyp:		Charakterisierende Einzelprobe		Entnahmetiefe (cm):				Asbest			
Raum Nr.:		Flur		Probenart *:		Materialprobe		Geruch:				Verdachtsparameter 2:			
Lage im Raum:		Wand		Probenahmeverfahren:		Abschlagen		Farbe:				grau			
Bemerkungen:								Anzahl EP bei MP: **							
Probenbezeichnung:		P34		beprobtes Produkt:		Putz		Verdachtsparameter 1:		<div>Bild</div>					
Geschoss:		KG		Probentyp:		Charakterisierende Einzelprobe		Entnahmetiefe (cm):				Asbest			
Raum Nr.:				Probenart *:		Materialprobe		Geruch:				Verdachtsparameter 2:			
Lage im Raum:		Wand		Probenahmeverfahren:		Abschlagen		Farbe:				grau

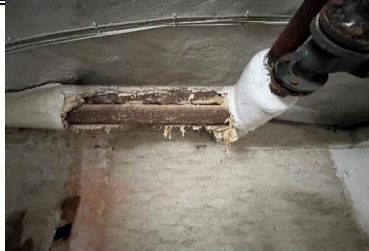
Probenbezeichnung:		P38		beprobtes Produkt:		Rohrmantellung/Putz		Verdachtsparameter 1:

Geschoss:	KG	Probentyp:		Charakterisierende Einzelprobe		Entnahmetiefe (cm):		Asbest			
Raum Nr.:		Probenart *:		Materialprobe		Geruch:		Verdachtsparameter 2:			
Lage im Raum:	Rohre	Probenahmeverfahren:		Abtrennen		Farbe:		weiß / grau			
Bemerkungen:						Anzahl EP bei MP: **

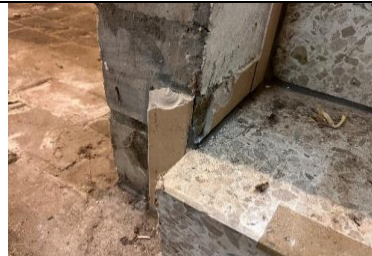
Bemerkungen:			Anzahl EP bei MP: **				
Probenbezeichnung:	P40		beprobtes Produkt:	Fliesenkleber	Verdachtsparameter 1:

Geschoss:	KG	Probentyp:	Charakterisierende Einzelprobe	Entnahmetiefe (cm):	Asbest		
Raum Nr.:		Probenart *:	Materialprobe	Geruch:	Verdachtsparameter 2:		
Lage im Raum:	Treppe	Probenahmeverfahren:	Abschlagen	Farbe:	grau/beige		
Bemerkungen:	Fliesensockel		Anzahl EP bei MP: **				
Probenbezeichnung:	P41		beprobtes Produkt:	Attika	Verdachtsparameter 1:

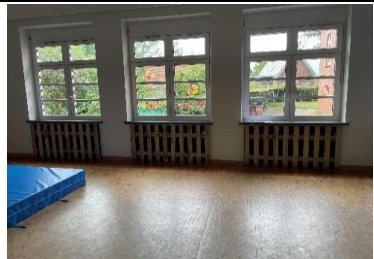
Probenbezeichnung:		P42		beprobtes Produkt:		Fenster/Fuge		Verdachtsparameter 1:

Geschoss:		EG		Probentyp:		Charakterisierende Einzelprobe		Entnahmetiefe (cm):				Asbest	
Raum Nr.:		Aula		Probenart *:		Materialproben		Geruch:				Verdachtsparameter 2:	
Lage im Raum:		Fenster		Probenahmeverfahren:		Abtrennen		Farbe:				schwarz	
Bemerkungen:		innen+außen+Dichtung Rahmen						Anzahl EP bei MP: **

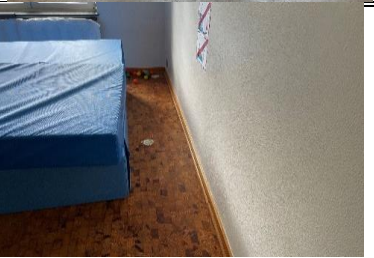
Probenbezeichnung:		BK-1		beprobtes Produkt:		Parkettkleber		Verdachtsparameter 1:

Geschoss:		EG		Probentyp:				Entnahmetiefe (cm):				Asbest	
Raum Nr.:		Aula		Probenart *:		Materialprobe		Geruch:				Verdachtsparameter 2:	
Lage im Raum:		Boden		Probenahmeverfahren:		Bohrkern		Farbe:				HBCD	
Bemerkungen:		Parkett mit Kleber/Estrich/PE-Folie/Styropor (Bohrkern ausgeführt durch AG)						Anzahl EP bei MP: **

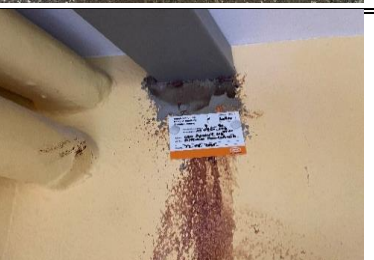
Probenbezeichnung:		P44		beprobtes Produkt:		Ummantelung Rohr		Verdachtsparameter 1:

Geschoss:		KG		Probentyp:		Charakterisierende Einzelprobe		Entnahmetiefe (cm):				Asbest	
Raum Nr.:		Flur		Probenart *:		Materialproben		Geruch:				Verdachtsparameter 2:	
Lage im Raum:		unter Decke		Probenahmeverfahren:		Abtrennen		Farbe:				dunkelgrau	
Bemerkungen:								Anzahl EP bei MP: **

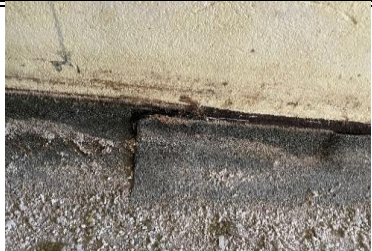
Probenbezeichnung:		P47		beprobtes Produkt:		Bitumenbahn		Verdachtsparameter 1:

Geschoss:	KG	Probentyp:		Charakterisierende Einzelprobe		Entnahmetiefe (cm):		Asbest			
Raum Nr.:		Probenart *:		Materialprobe		Geruch:		Verdachtsparameter 2:			
Lage im Raum:	Boden	Probenahmeverfahren:		Abtrennen		Farbe:		grau			
Bemerkungen:						Anzahl EP bei MP: **

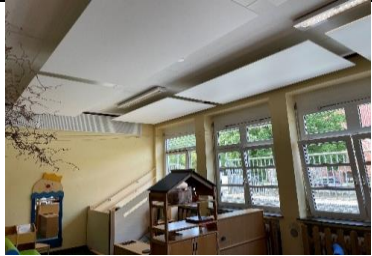
Probenbezeichnung:		P49		beprobtes Produkt:		Filzmatte		Verdachtsparameter 1:

Geschoss:	EG	Probentyp:	Charakterisierende Einzelprobe	Entnahmetiefe (cm):				Asbest		
Raum Nr.:		Probenart *:	Materialprobe	Geruch:				Verdachtsparameter 2:		
Lage im Raum:	Decke	Probenahmeverfahren:	Abschneiden	Farbe:	weiß					
Bemerkungen:		Lagen unter Decke , Decke mit Heraklith (Holzwolle)				Anzahl EP bei MP: **

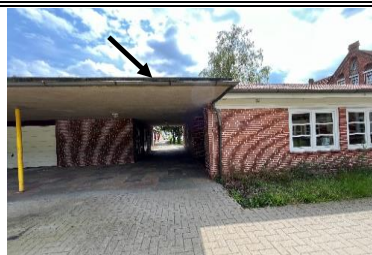
Probenbezeichnung:		P55		beprobtes Produkt:		Dachbahn/Bitumen		Verdachtsparameter 1:

Geschoss:	Dach	Probentyp:		Charakterisierende Einzelprobe		Entnahmetiefe (cm):		Asbest		
Raum Nr.:		Probenart *:		Materialprobe		Geruch:		Verdachtsparameter 2:		
Lage im Raum:		Probenahmeverfahren:		Abtrennen		Farbe:		Schwarz		
Bemerkungen:		ca. 2 cm Zwischendach				Anzahl EP bei MP: **

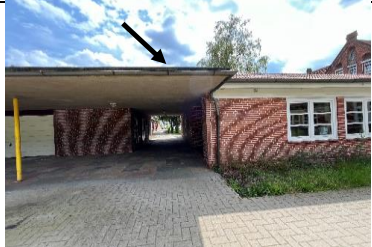
Probenbezeichnung:		P56		beprobtes Produkt:		Styropor		Verdachtsparameter 1:

Geschoss:	Dach	Probentyp:		Charakterisierende Einzelprobe		Entnahmetiefe (cm):		HBCD		
Raum Nr.:		Probenart *:		Materialprobe		Geruch:		Verdachtsparameter 2:		
Lage im Raum:		Probenahmeverfahren:		Abtrennen		Farbe:		weiß		
Bemerkungen:						Anzahl EP bei MP: **

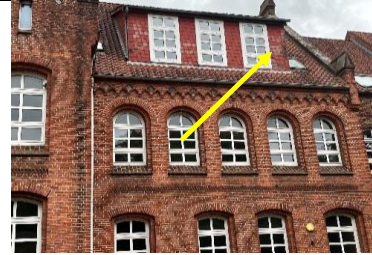
Probenbezeichnung:	P57		beprobtes Produkt:	Schindel	Verdachtsparameter 1:

Geschoss:	DG	Probentyp:	Charakterisierende Einzelprobe	Entnahmetiefe (cm):	Asbest	
Raum Nr.:		Probenart *:	Materialprobe	Geruch:	Verdachtsparameter 2:	
Lage im Raum:	Gaube außen	Probenahmeverfahren:	Abnehmen	Farbe:	rötlich

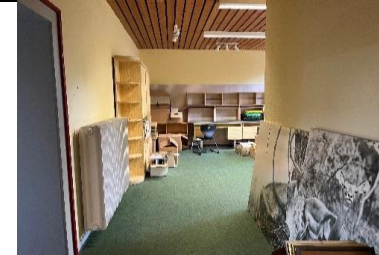
Probenbezeichnung:		P61		beprobtes Produkt:		Teppichkleber		Verdachtsparameter 1:

Geschoss:		EG		Probentyp:		Charakterisierende Einzelprobe		Entnahmetiefe (cm):				Asbest	
Raum Nr.:				Probenart *:		Materialprobe		Geruch:				Verdachtsparameter 2:	
Lage im Raum:		Boden		Probenahmeverfahren:		Abtrennen		Farbe:				rosa	
Bemerkungen:		Holzboden						Anzahl EP bei MP: **

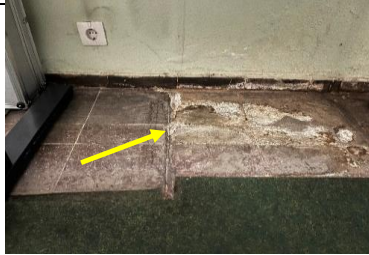
Probenbezeichnung:		P62		beprobtes Produkt:		Fliesenkleber		Verdachtsparameter 1:

Geschoss:		EG		Probentyp:		Charakterisierende Einzelprobe		Entnahmetiefe (cm):				Asbest	
Raum Nr.:				Probenart *:		Materialprobe		Geruch:				Verdachtsparameter 2:	
Lage im Raum:		Boden		Probenahmeverfahren:		Abtrennen		Farbe:				grün	
Bemerkungen:		Holzboden						Anzahl EP bei MP: **

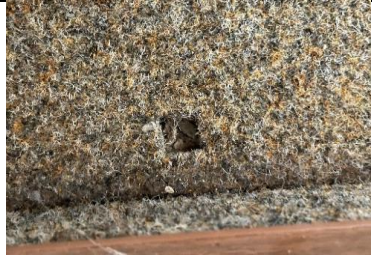
Probenbezeichnung:		P68		beprobtes Produkt:		Teppichkleber		Verdachtsparameter 1:

Geschoss:	EG	Probentyp:		Charakterisierende Einzelprobe		Entnahmetiefe (cm):		Asbest			
Raum Nr.:		Probenart *:		Materialprobe		Geruch:		Verdachtsparameter 2:			
Lage im Raum:	Boden	Probenahmeverfahren:				Farbe:		graubraun/beige			
Bemerkungen:		Teppich+Linoleum+Beton				Anzahl EP bei MP: **
