Auftraggeber: Stadt Hemmingen
Kundennummer: KD10009
Auftragsnummer: A24061773
Auftrag: Schadstoffuntersuchung Sporthalle Harkenbleck
20.11.2024 / Dr. Christoph Bartel

UNTERSUCHUNGSBERICHT	
Schadstoffuntersuchung Sporthalle Harkenbleck	
Überarbeitete Version	
Auftraggeber:	Stadt Hemmingen
	Rathausplatz 1
	30966 Hemmingen
Kundennummer:	10009
Auftragsnummer:	A24061773
Auftragsdatum:	21.06.2024
Projektleiter:	Dr. Christoph Bartel M. Sc. Chemie
Garbsen, 20.11.2024

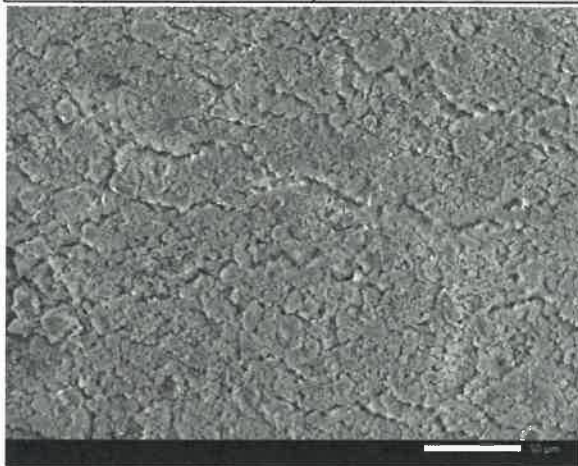
24911002-001	
Angaben des Kunden:	43, Raum 2, Gebäudefuge
Probenvorbereitung Asbest:	VDI 3866 Blatt 5: 2017-06 ^a : Zerkleinerung, Heißveraschung, Goldbeschichtung

Analyse	Befund	NWG*
Asbestnachweis (3866-5+)	Asbest nicht nachgewiesen	0,1 %
Asbestgehalt (Schätz.)	-	
KMF-Nachweis (3866-5+)	KMF nicht nachgewiesen	0,1 %

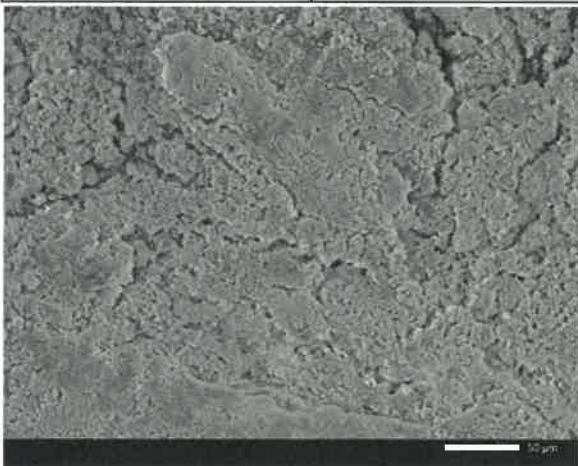
24911002-002	
Angaben des Kunden:	44, Sporthalle, Gebäudefuge
Probenvorbereitung Asbest:	VDI 3866 Blatt 5: 2017-06 ^a : Zerkleinerung, Heißveraschung, Goldbeschichtung

Analyse	Befund	NWG*
Asbestnachweis (3866-5+)	Asbest nicht nachgewiesen	0,1 %
Asbestgehalt (Schätz.)	-	
KMF-Nachweis (3866-5+)	KMF nicht nachgewiesen	0,1 %

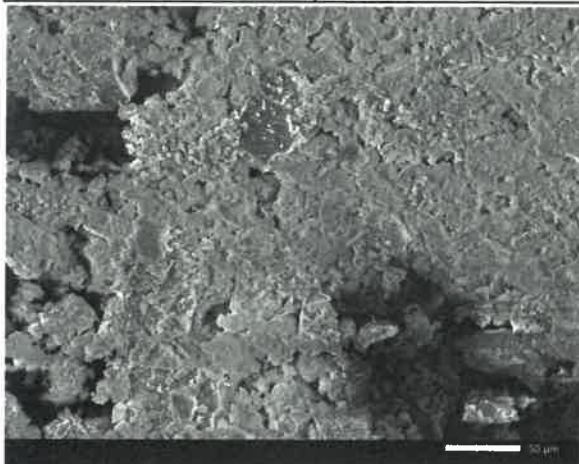
24911002-003	
Angaben des Kunden:	45, Tribüne, Fußbodenbelag
Probenvorbereitung	VDI 3866 Blatt 5: 2017-06 ^a :
Asbest:	Zerkleinerung, Heißveraschung, Goldbeschichtung

Analyse	Befund	NWG*
Asbestnachweis (3866-5+)	Asbest nicht nachgewiesen	0,1 %
Asbestgehalt (Schätz.)	-	
KMF-Nachweis (3866-5+)	KMF nicht nachgewiesen	0,1 %

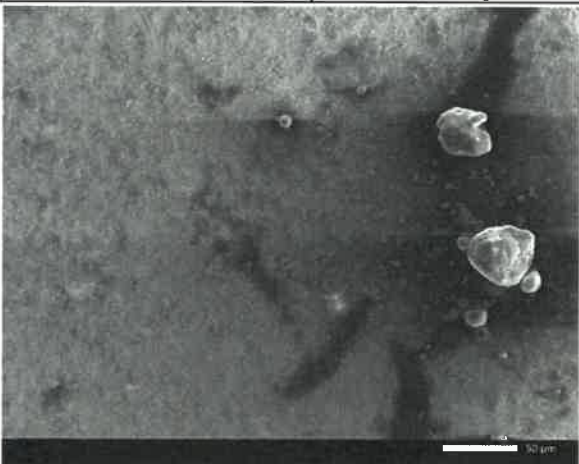
24911002-004	
Angaben des Kunden:	1, Mischprobe 10, Abdichtung Fußboden
Probenvorbereitung	VDI 3866 Blatt 5: 2017-06 (Anh. B) ^a :
Asbest:	Heißveraschung, Zerkleinerung, Säurebehandlung, Goldbeschichtung

Analyse	Befund	NWG*
Asbestnachweis (Anh.B)	Asbest nicht nachgewiesen	0,001 %
KMF-Nachweis (Anh.B)	KMF nicht nachgewiesen	0,001 %

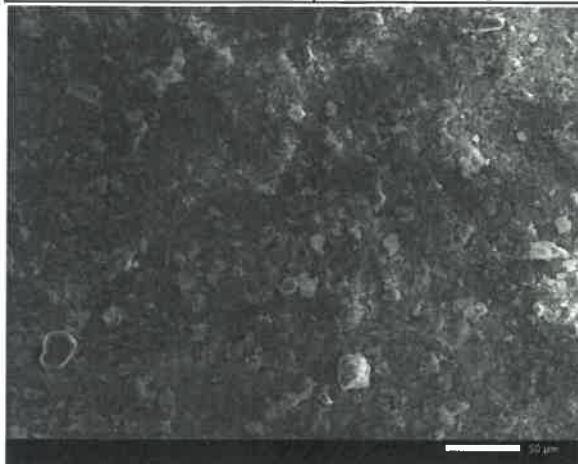
24911002-005	
Angaben des Kunden:	2, Mischprobe 11, Türlaibungen Sporthalle
Probenvorbereitung	VDI 3866 Blatt 5: 2017-06 (Anh. B) ^a :
Asbest:	Heißveraschung, Zerkleinerung, Säurebehandlung, Goldbeschichtung

Analyse	Befund	NWG*
Asbestnachweis (Anh.B)	Asbest nicht nachgewiesen	0,001 %
KMF-Nachweis (Anh.B)	KMF nicht nachgewiesen	0,001 %

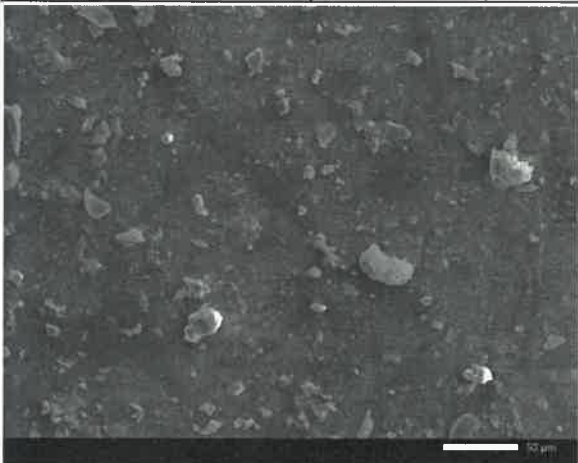
24911002-006	
Angaben des Kunden:	3, Mischprobe 12, Decke Sporthalle
Probenvorbereitung	VDI 3866 Blatt 5: 2017-06 (Anh. B) ^a :
Asbest:	Heißveraschung, Zerkleinerung, Säurebehandlung, Goldbeschichtung

Analyse	Befund	NWG*
Asbestnachweis (Anh.B)	Asbest nicht nachgewiesen	0,001 %
KMF-Nachweis (Anh.B)	KMF nicht nachgewiesen	0,001 %

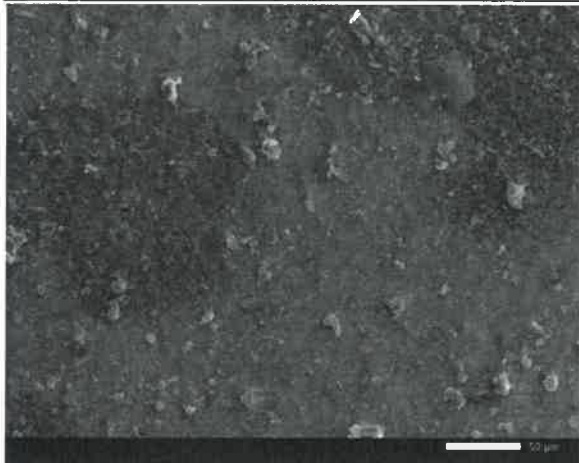
24911002-007	
Angaben des Kunden:	4, Mischprobe 13, Fensteranschlüsse, Sporthalle
Probenvorbereitung	VDI 3866 Blatt 5: 2017-06 (Anh. B) ^a :
Asbest:	Heißveraschung, Zerkleinerung, Säurebehandlung, Goldbeschichtung

Analyse	Befund	NWG*
Asbestnachweis (Anh.B)	Asbest nicht nachgewiesen	0,001 %
KMF-Nachweis (Anh.B)	KMF nicht nachgewiesen	0,001 %

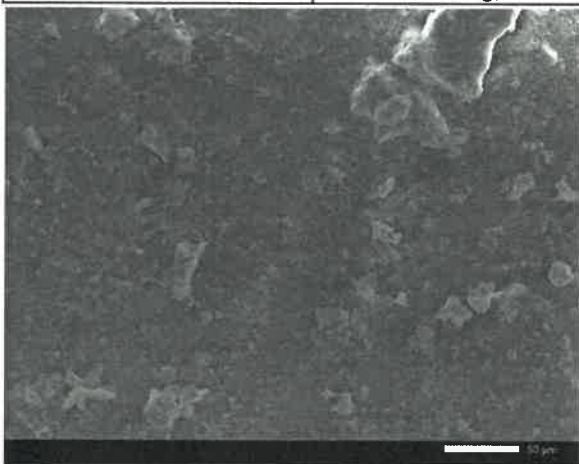
24911002-010	
Angaben des Kunden:	7, Mischprobe 16, Wandflächen 1 Sporthalle
Probenvorbereitung	VDI 3866 Blatt 5: 2017-06 (Anh. B) ^a :
Asbest:	Heißveraschung, Zerkleinerung, Säurebehandlung, Goldbeschichtung

Analyse	Befund	NWG*
Asbestnachweis (Anh.B)	Asbest nicht nachgewiesen	0,001 %
KMF-Nachweis (Anh.B)	KMF nicht nachgewiesen	0,001 %

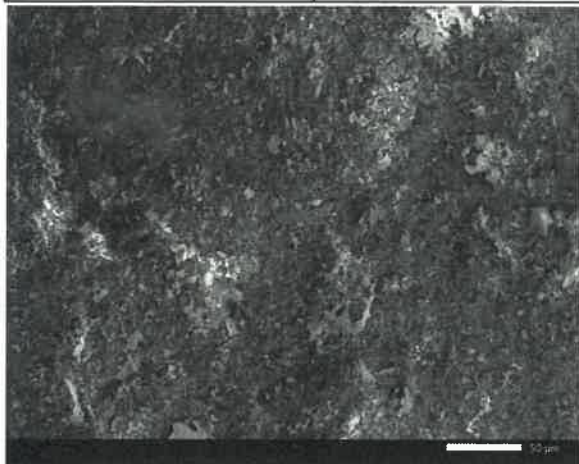
24911002-011	
Angaben des Kunden:	8, Mischprobe 17, Wandflächen 2 Sporthalle
Probenvorbereitung	VDI 3866 Blatt 5: 2017-06 (Anh. B) ^a :
Asbest:	Heißveraschung, Zerkleinerung, Säurebehandlung, Goldbeschichtung

Analyse	Befund	NWG*
Asbestnachweis (Anh.B)	Asbest nicht nachgewiesen	0,001 %
KMF-Nachweis (Anh.B)	KMF nicht nachgewiesen	0,001 %

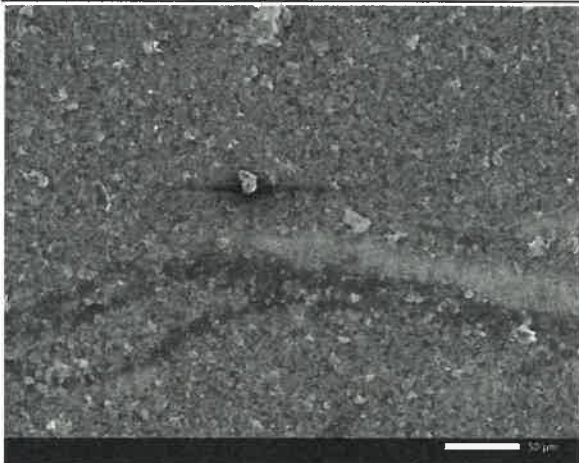
24911002-012	
Angaben des Kunden:	9, Mischprobe 18, Wandflächen 3 Sporthalle
Probenvorbereitung	VDI 3866 Blatt 5: 2017-06 (Anh. B) ^a :
Asbest:	Heißveraschung, Zerkleinerung, Säurebehandlung, Goldbeschichtung

Analyse	Befund	NWG*
Asbestnachweis (Anh.B)	Asbest nicht nachgewiesen	0,001 %
KMF-Nachweis (Anh.B)	KMF nicht nachgewiesen	0,001 %

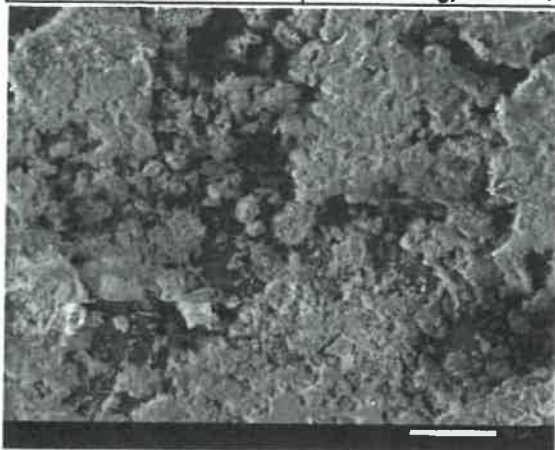
24906337-001	
Angaben des Kunden:	1, 34, Sperranstrich Außenbereich
Probenvorbereitung	VDI 3866 Blatt 5: 2017-06*:
Asbest:	Zerkleinerung, Heißveraschung, Goldbeschichtung

Analyse	Befund	NWG*
Asbestnachweis (3866-5+)	Asbest nicht nachgewiesen	0,1 %
Asbestgehalt (Schätz.)	-	
KMF-Nachweis (3866-5+)	KMF nicht nachgewiesen	0,1 %

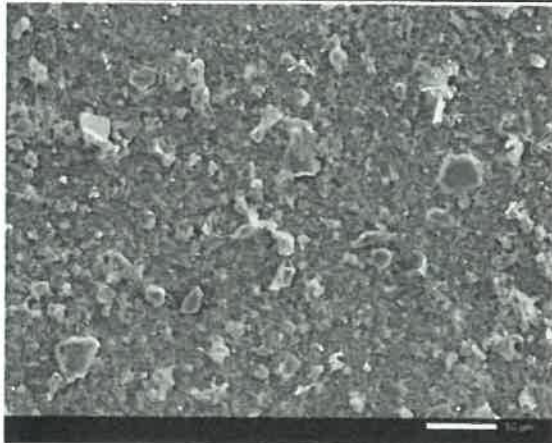
24906341-002	
Angaben des Kunden:	2, Mischprobe 2, Türanschlüsse 1
Probenvorbereitung	VDI 3866 Blatt 5: 2017-06 (Anh. B)*:
Asbest:	Heißveraschung, Zerkleinerung, Säurebehandlung, Goldbeschichtung

Analyse	Befund	NWG*
Asbestnachweis (Anh.B)	Asbest nicht nachgewiesen	0,001 %
KMF-Nachweis (Anh.B)	KMF nicht nachgewiesen	0,1 %

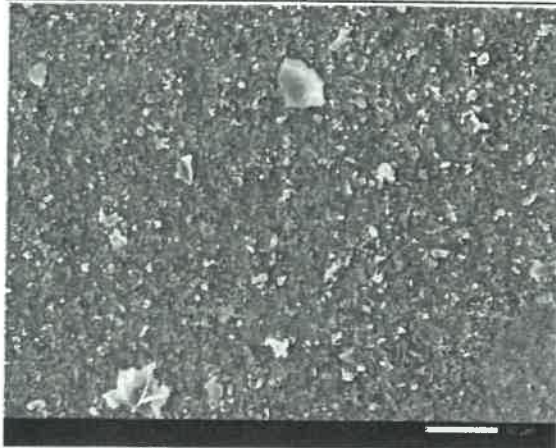
24906341-003	
Angaben des Kunden:	3, Mischprobe 3, Türanschlüsse 2
Probenvorbereitung	VDI 3866 Blatt 5: 2017-06 (Anh. B)*:
Asbest:	Heißveraschung, Zerkleinerung, Säurebehandlung, Goldbeschichtung

Analyse	Befund	NWG*
Asbestnachweis (Anh.B)	Asbest nicht nachgewiesen	0,001 %
KMF-Nachweis (Anh.B)	KMF nicht nachgewiesen	0,1 %

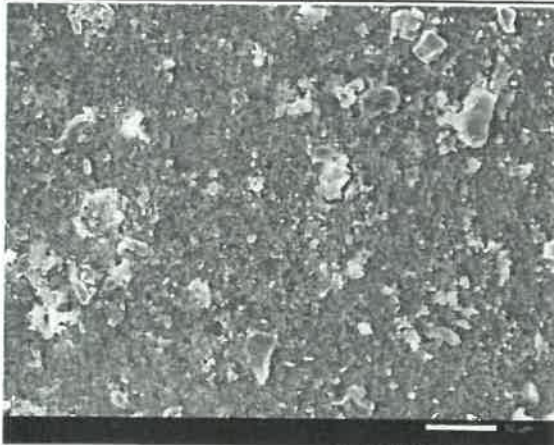
24906341-004	
Angaben des Kunden:	4, Mischprobe 4, Decke
Probenvorbereitung	VDI 3866 Blatt 5: 2017-06 (Anh. B)*:
Asbest:	Heißveraschung, Zerkleinerung, Säurebehandlung, Goldbeschichtung

Analyse	Befund	NWG*
Asbestnachweis (Anh.B)	Asbest nicht nachgewiesen	0,001 %
KMF-Nachweis (Anh.B)	KMF nicht nachgewiesen	0,1 %

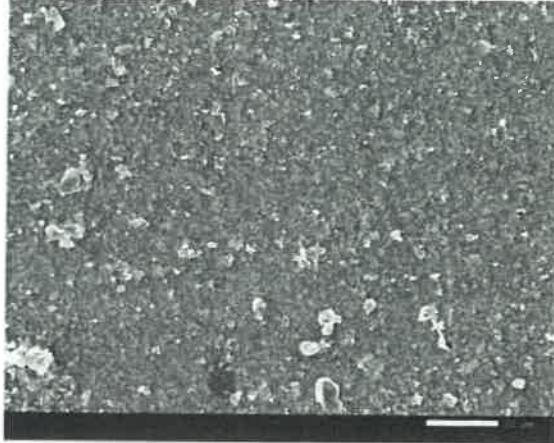
24906341-005	
Angaben des Kunden:	5, Mischprobe 5, Wände 1
Probenvorbereitung	VDI 3866 Blatt 5: 2017-06 (Anh. B)*:
Asbest:	Heißveraschung, Zerkleinerung, Säurebehandlung, Goldbeschichtung

Analyse	Befund	NWG*
Asbestnachweis (Anh.B)	Asbest nicht nachgewiesen	0,001 %
KMF-Nachweis (Anh.B)	KMF nicht nachgewiesen	0,1 %

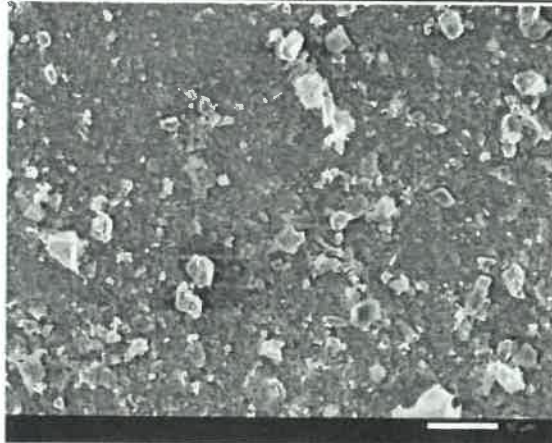
24906341-006	
Angaben des Kunden:	6, Mischprobe 6, Wände 2
Probenvorbereitung	VDI 3866 Blatt 5: 2017-06 (Anh. B)*:
Asbest:	Heißveraschung, Zerkleinerung, Säurebehandlung, Goldbeschichtung

Analyse	Befund	NWG*
Asbestnachweis (Anh.B)	Asbest nicht nachgewiesen	0,001 %
KMF-Nachweis (Anh.B)	KMF nicht nachgewiesen	0,1 %

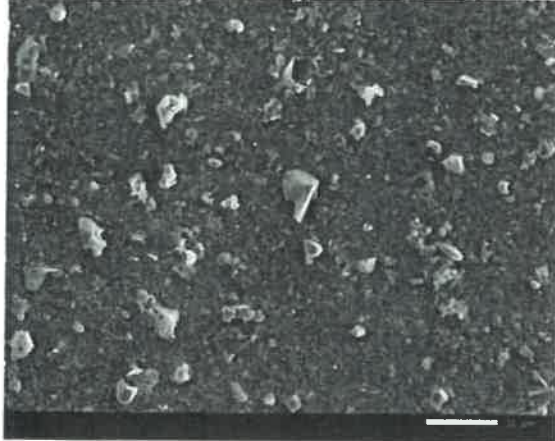
24906341-007	
Angaben des Kunden:	7, Mischprobe 7, Wände 3
Probenvorbereitung	VDI 3866 Blatt 5: 2017-06 (Anh. B)*:
Asbest:	Heißveraschung, Zerkleinerung, Säurebehandlung, Goldbeschichtung

Analyse	Befund	NWG*
Asbestnachweis (Anh.B)	Asbest nicht nachgewiesen	0,001 %
KMF-Nachweis (Anh.B)	KMF nicht nachgewiesen	0,1 %

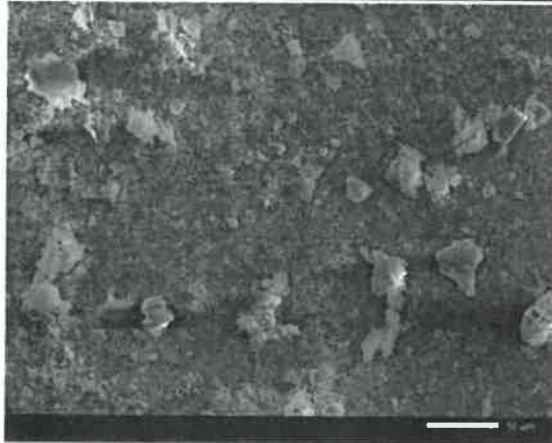
24906341-008	
Angaben des Kunden:	8, Mischprobe 8, Wände 4
Probenvorbereitung	VDI 3866 Blatt 5: 2017-06 (Anh. B)*:
Asbest:	Heißveraschung, Zerkleinerung, Säurebehandlung, Goldbeschichtung

Analyse	Befund	NWG*
Asbestnachweis (Anh.B)	Asbest nicht nachgewiesen	0,001 %
KMF-Nachweis (Anh.B)	KMF nicht nachgewiesen	0,1 %

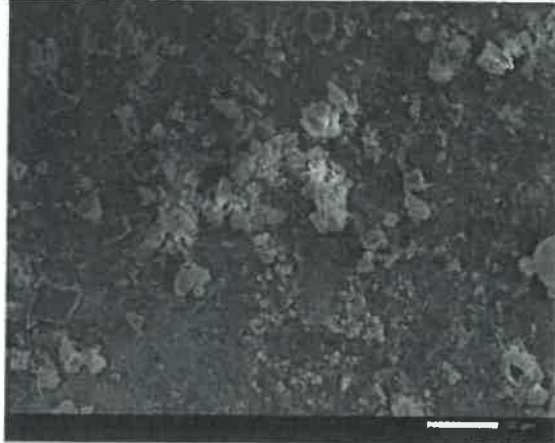
24906341-009	
Angaben des Kunden:	9, Mischprobe 9, Fliesenkleber
Probenvorbereitung	VDI 3866 Blatt 5: 2017-06 (Anh. B)*:
Asbest:	Heißveraschung, Zerkleinerung, Säurebehandlung, Goldbeschichtung

Analyse	Befund	NWG*
Asbestnachweis (Anh.B)	Asbest nicht nachgewiesen	0,001 %
KMF-Nachweis (Anh.B)	KMF nicht nachgewiesen	0,1 %
