Auftraggeber: Stadt Hemmingen
Kundennummer: KD10009
Auftragsnummer: A22051095
Auftrag: Schadstoffuntersuchung Kita Harkenbleck
13.07.2022/ Dr. Bartel

Untersuchungsbericht	
Schadstoffuntersuchung Kita Harkenbleck	
Auftraggeber:	Stadt Hemmingen
	Rathausplatz 1
	30966 Hemmingen
Kundennummer:	10009
Auftragsnummer:	A22051095
Auftragsdatum:	20.05.2022
Projektleiter:	Master of Science Chemie Dr. Christoph Bartel
Garbsen, 13.07.2022

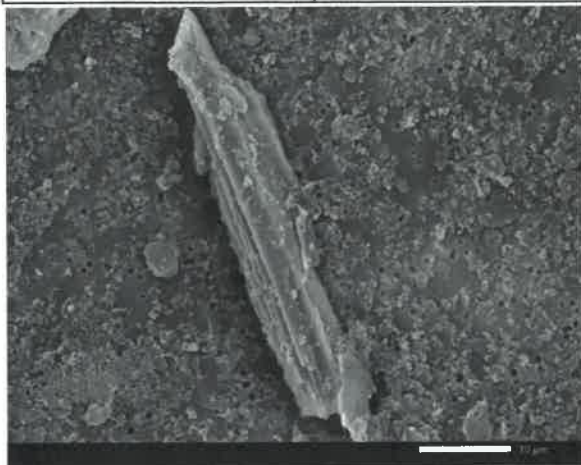
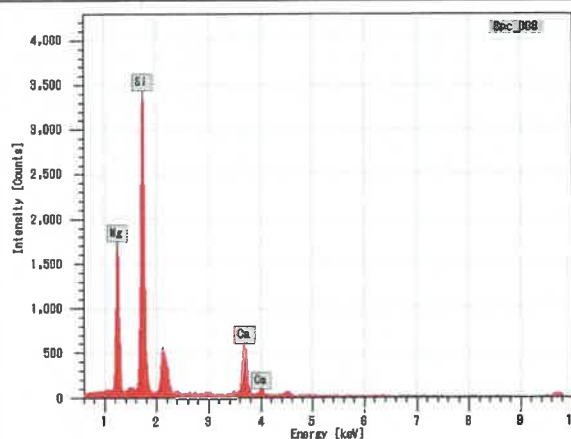
Analyse	Befund	Verfahren	NWG*
Asbestnachweis	Amphibolasbest (Tremolit) nachgewiesen	VDI 3866-5 Anh. B ^a [9]	0,001 %
KMF-Nachweis	KMF nicht nachgewiesen	VDI 3866-5 Anh. B ^a [9]	0,001 %

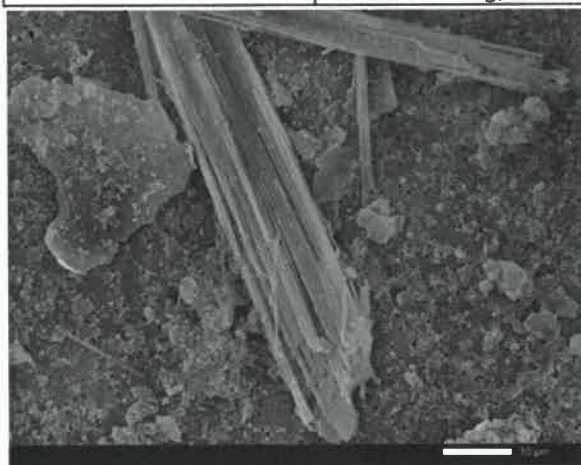
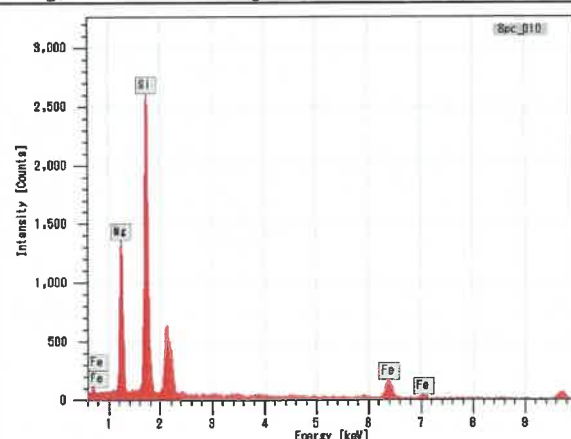
Analyse	Befund	Verfahren	NWG*
Asbestnachweis	Amphibolasbest (Anthophyllit) nachgewiesen	VDI 3866-5 Anh. B ^a [9]	0,001 %
KMF-Nachweis	KMF nicht nachgewiesen	VDI 3866-5 Anh. B ^a [9]	0,001 %

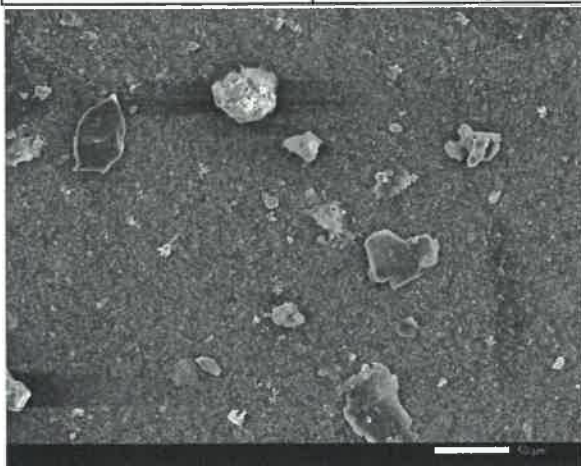
22904343-003	
Angaben des Kunden:	Mischprobe 3, Decke
Probenvorbereitung:	KMF Materialprobe (VDI 3866-5 Anh. B) ^a : Heißveraschung, Zerkleinerung, Säurebehandlung, Goldbeschichtung Asbest Materialprobe (VDI 3866-5 Anh. B) ^a : Heißveraschung, Zerkleinerung, Säurebehandlung, Goldbeschichtung

Analyse	Befund	Verfahren	NWG*
Asbestnachweis	Asbest nicht nachgewiesen	VDI 3866-5 Anh. B ^a [9]	0,001 %
KMF-Nachweis	KMF nicht nachgewiesen	VDI 3866-5 Anh. B ^a [9]	0,001 %

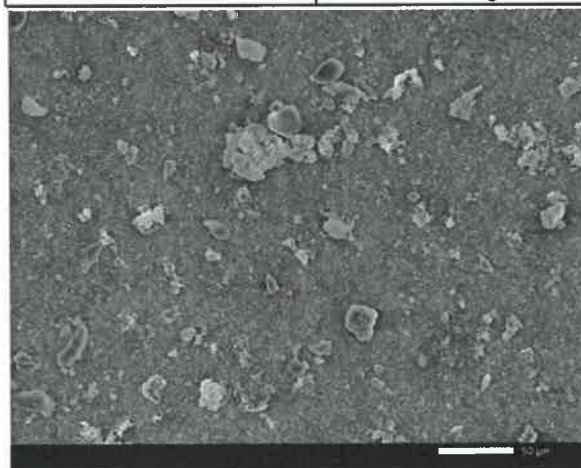
Analyse	Befund	Verfahren	NWG*
Asbestnachweis	Asbest nicht nachgewiesen	VDI 3866-5 Anh. B ^a [9]	0,001 %
KMF-Nachweis	KMF nicht nachgewiesen	VDI 3866-5 Anh. B ^a [9]	0,001 %

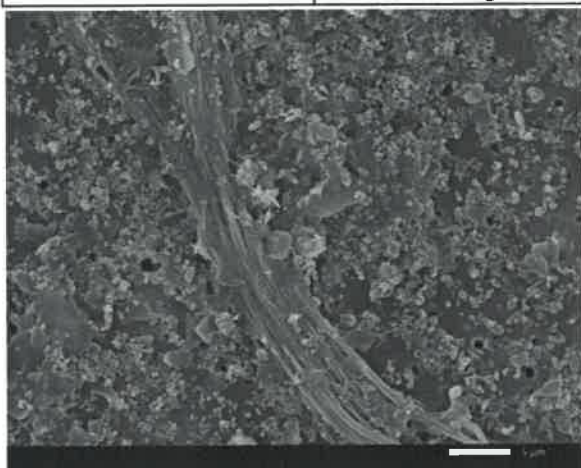
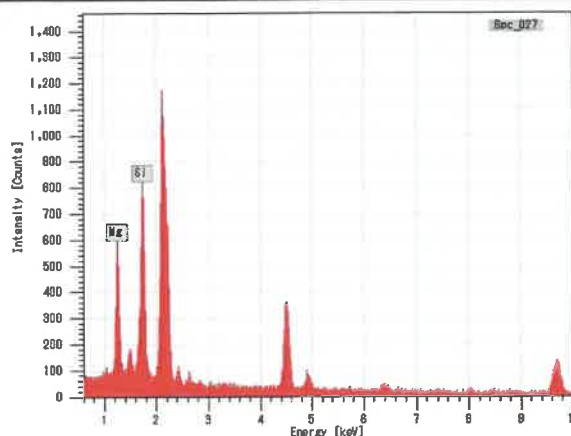
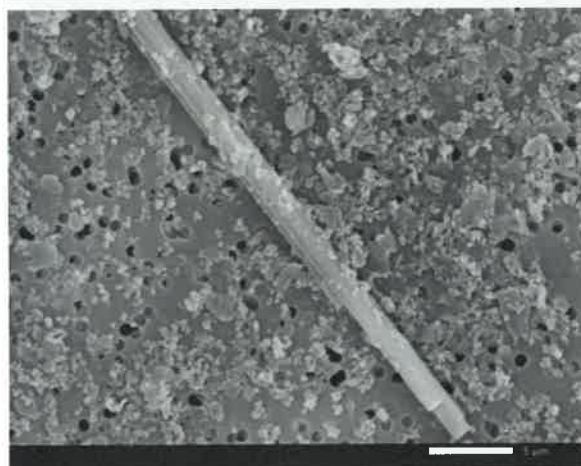
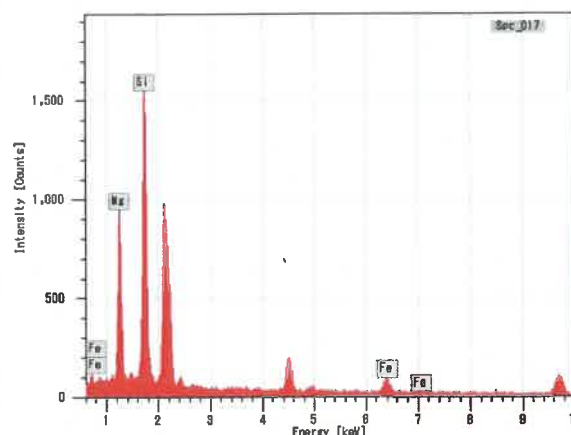
Analyse	Befund	Verfahren	NWG*
Asbestnachweis	Chrysotil- und Amphibolasbest (Anthophyllit) nachgewiesen	VDI 3866-5 Anh. B ^a [9]	0,001 %
KMF-Nachweis	KMF nicht nachgewiesen	VDI 3866-5 Anh. B ^a [9]	0,001 %

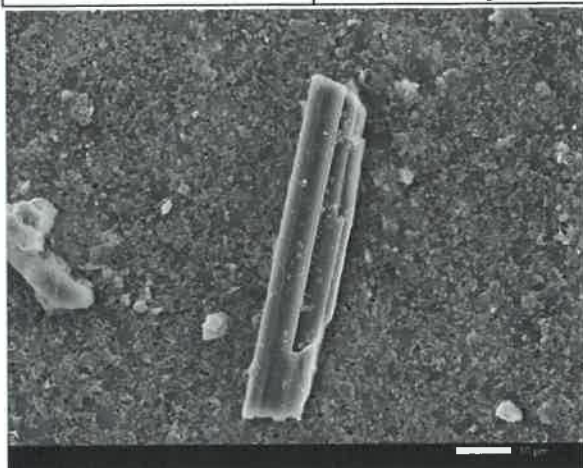
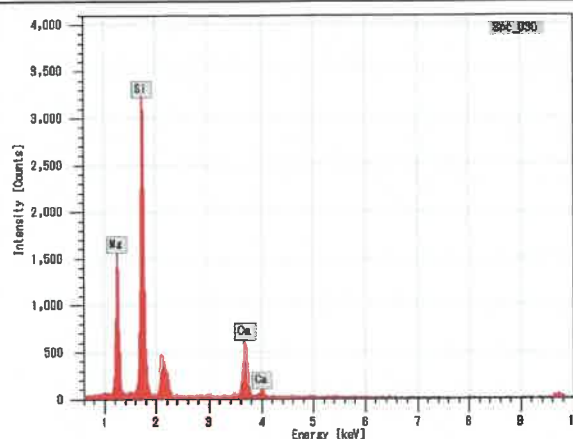
Analyse	Befund	Verfahren	NWG*
Asbestnachweis	Amphibolasbest (Tremolit) nachgewiesen	VDI 3866-5 Anh. B ^a [9]	0,001 %
KMF-Nachweis	KMF nicht nachgewiesen	VDI 3866-5 Anh. B ^a [9]	0,001 %

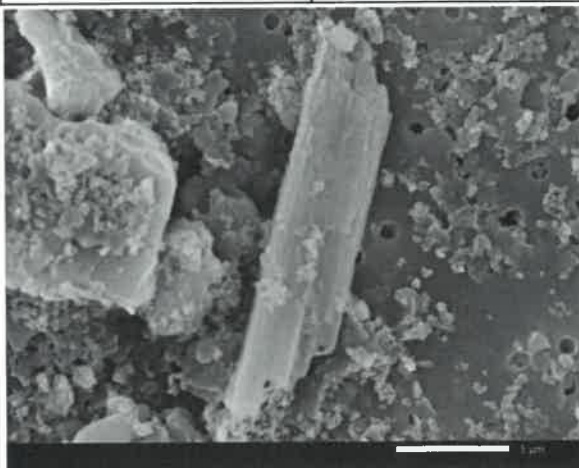
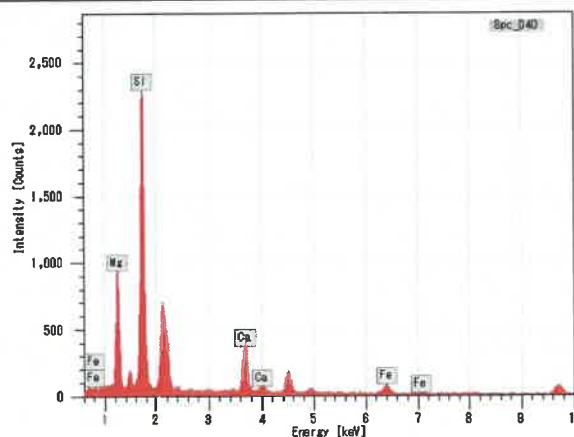
22904343-007	
Angaben des Kunden:	Mischprobe 7, Wände 1
Probenvorbereitung:	KMF Materialprobe (VDI 3866-5 Anh. B) ^a : Heißveraschung, Zerkleinerung, Säurebehandlung, Goldbeschichtung Asbest Materialprobe (VDI 3866-5 Anh. B) ^a : Heißveraschung, Zerkleinerung, Säurebehandlung, Goldbeschichtung

Analyse	Befund	Verfahren	NWG*
Asbestnachweis	Amphibolasbest (Tremolit) nachgewiesen	VDI 3866-5 Anh. B ^a [9]	0,001 %
KMF-Nachweis	KMF nicht nachgewiesen	VDI 3866-5 Anh. B ^a [9]	0,001 %

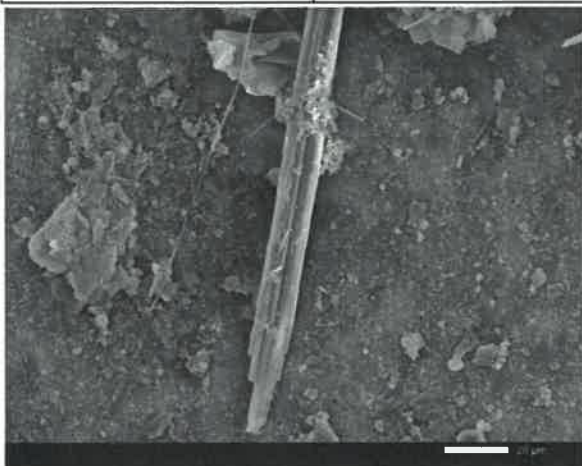
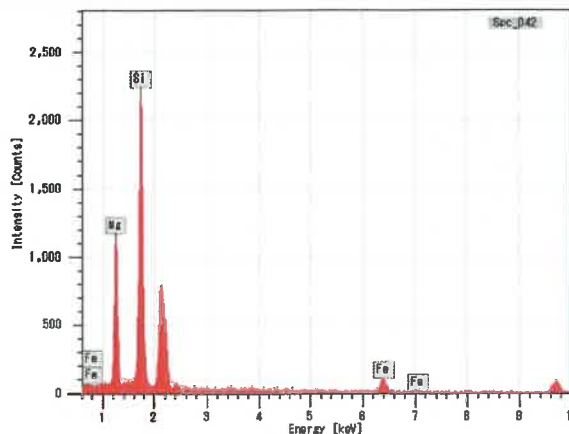
22904343-008	
Angaben des Kunden:	Mischprobe 8, Wände 2
Probenvorbereitung:	KMF Materialprobe (VDI 3866-5 Anh. B) ^a : Heißveraschung, Zerkleinerung, Säurebehandlung, Goldbeschichtung Asbest Materialprobe (VDI 3866-5 Anh. B) ^a : Heißveraschung, Zerkleinerung, Säurebehandlung, Goldbeschichtung

Analyse	Befund	Verfahren	NWG*
Asbestnachweis	Amphibolasbest (Anthophyllit) nachgewiesen	VDI 3866-5 Anh. B ^a [9]	0,001 %
KMF-Nachweis	KMF nicht nachgewiesen	VDI 3866-5 Anh. B ^a [9]	0,001 %

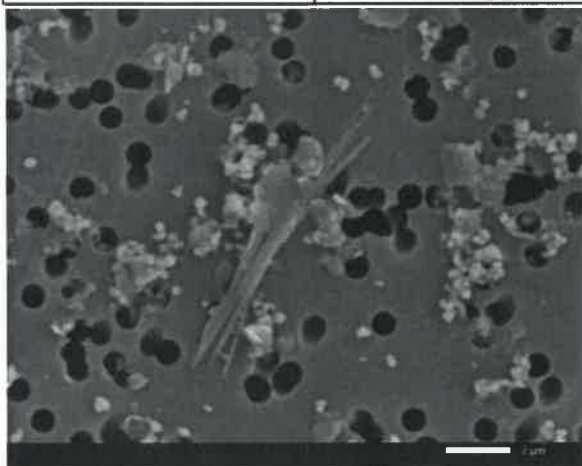
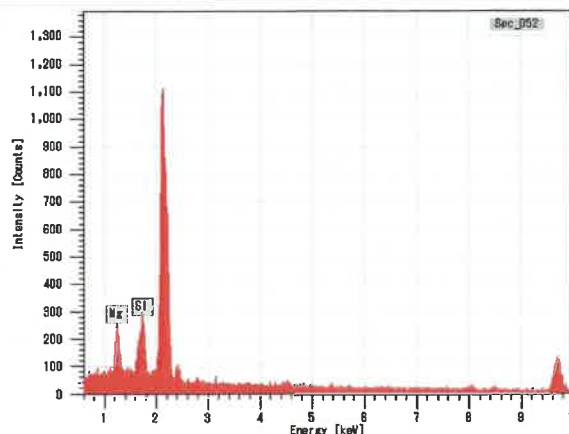
22904343-009	
Angaben des Kunden:	Mischprobe 9, Wände 3
Probenvorbereitung:	KMF Materialprobe (VDI 3866-5 Anh. B) ^a : Heißveraschung, Zerkleinerung, Säurebehandlung, Goldbeschichtung Asbest Materialprobe (VDI 3866-5 Anh. B) ^a : Heißveraschung, Zerkleinerung, Säurebehandlung, Goldbeschichtung

Analyse	Befund	Verfahren	NWG*
Asbestnachweis	Chrysotilasbest nachgewiesen	VDI 3866-5 Anh. B ^a [9]	0,001 %
KMF-Nachweis	KMF nicht nachgewiesen	VDI 3866-5 Anh. B ^a [9]	0,001 %

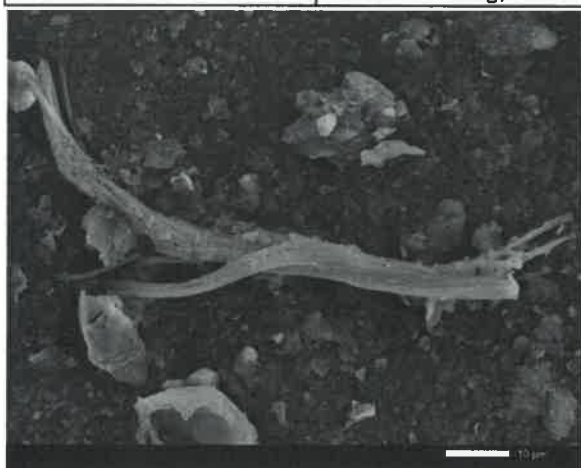
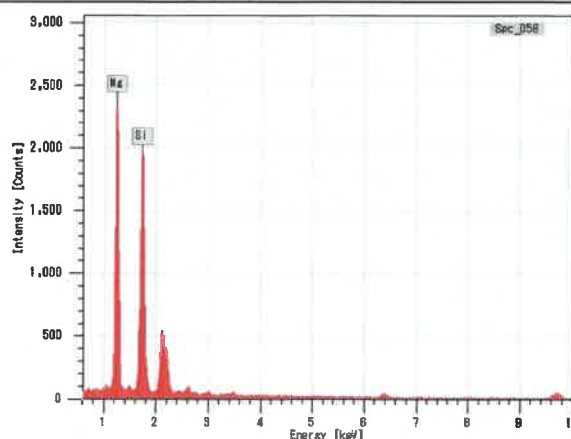
22904343-010	
Angaben des Kunden:	Mischprobe 10, Fußboden
Probenvorbereitung:	KMF Materialprobe (VDI 3866-5 Anh. B) ^a : Heißveraschung, Zerkleinerung, Säurebehandlung, Goldbeschichtung Asbest Materialprobe (VDI 3866-5 Anh. B) ^a : Heißveraschung, Zerkleinerung, Säurebehandlung, Goldbeschichtung

Analyse	Befund	Verfahren	NWG*
Asbestnachweis	Chrysotilasbest nachgewiesen	VDI 3866-5 Anh. B ^a [9]	0,001 %
KMF-Nachweis	KMF nicht nachgewiesen	VDI 3866-5 Anh. B ^a [9]	0,001 %

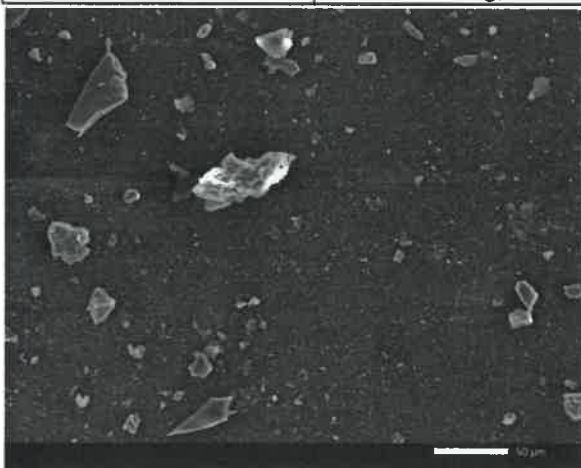
Analyse	Befund	Verfahren	NWG*
Asbestnachweis	Asbest nicht nachgewiesen	VDI 3866-5 Anh. B ^a [9]	0,001 %
KMF-Nachweis	KMF nicht nachgewiesen	VDI 3866-5 Anh. B ^a [9]	0,001 %

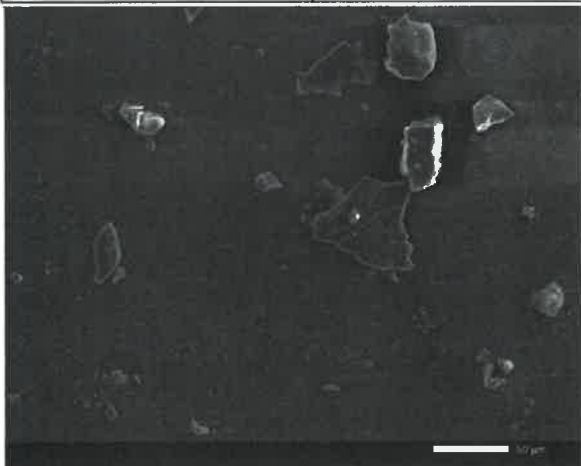
Analyse	Befund	Verfahren	NWG*
Asbestnachweis	Asbest nicht nachgewiesen	VDI 3866-5 Anh. B ^a [9]	0,001 %
KMF-Nachweis	KMF nicht nachgewiesen	VDI 3866-5 Anh. B ^a [9]	0,001 %

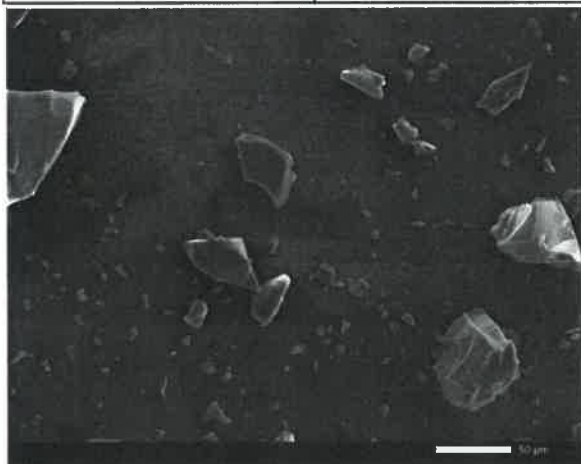
Analyse	Befund	Verfahren	NWG*
Asbestnachweis	Asbest nicht nachgewiesen	VDI 3866-5 Anh. B ^a [9]	0,001 %
KMF-Nachweis	KMF nicht nachgewiesen	VDI 3866-5 Anh. B ^a [9]	0,001 %

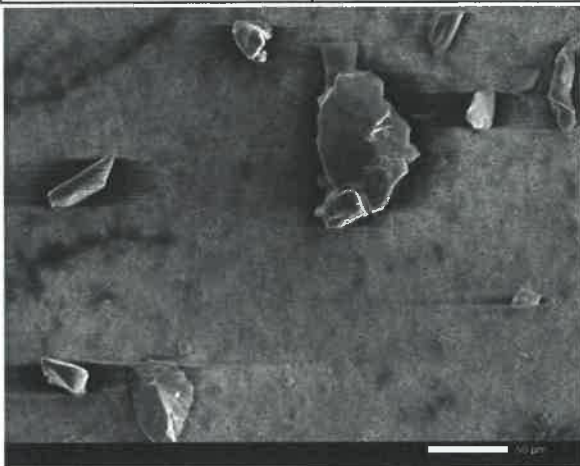
Analyse	Befund	Verfahren	NWG*
Asbestnachweis	Asbest nicht nachgewiesen	VDI 3866-5 Anh. B ^a [9]	0,001 %
KMF-Nachweis	KMF nicht nachgewiesen	VDI 3866-5 Anh. B ^a [9]	0,001 %
