**Thema: D19/1469 – Deutsches Theater, Theaterplatz 11, 37073 Göttingen,**  
**hier: Rissmonitoring – Messung am 11.05.2026**

## **Deutsches Theater, Theaterplatz 11, Göttingen** **Kurzbericht zum Ortstermin**

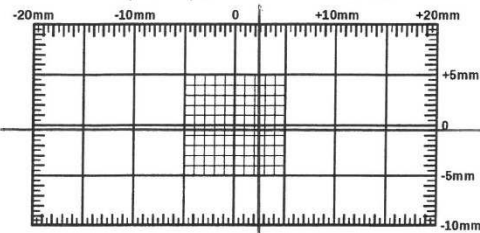
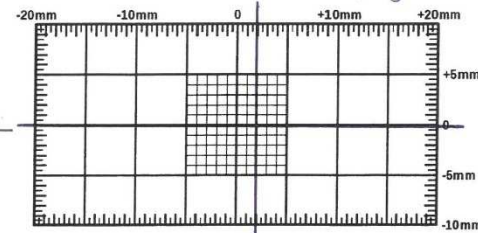
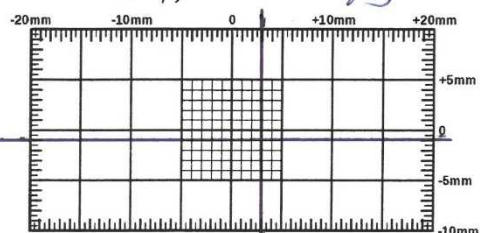
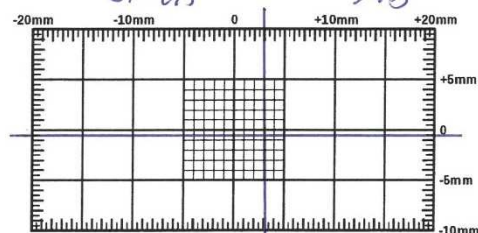
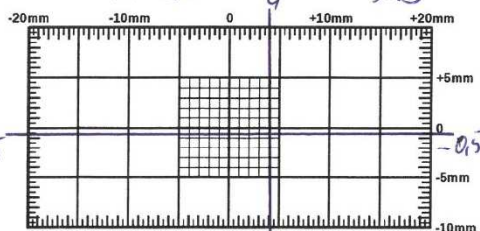
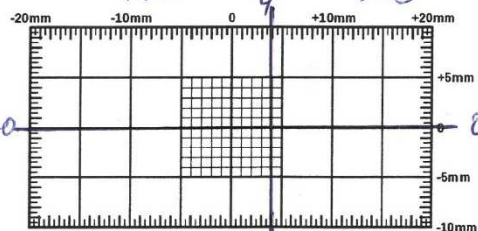
Ablesedatum: *26/5/23* Veränderung XY: *0,5/0*  
 Position XY: *2,5/-0,5* Handzeichen: *MB*

Ablesedatum: *13/5/23* Veränderung XY: *9,5/0,5*  
 Position XY: *2,0/0* Handzeichen: *MB*

Ablesedatum: *11/12/23* Veränderung XY: *1/-0,5*  
 Position XY: *3/-0,5* Handzeichen: *MB*

Ablesedatum: *28/8/24* Veränderung XY: *0/0*  
 Position XY: *3/-0,5* Handzeichen: *MB*

Ablesedatum: *6/1/26* Veränderung XY: *1/0*  
 Position XY: *4/-0,5* Handzeichen: *MB*

Ablesedatum: *11/5/26* Veränderung XY: *0/1 + 0,5*  
 Position XY: *4/0* Handzeichen: *MB*

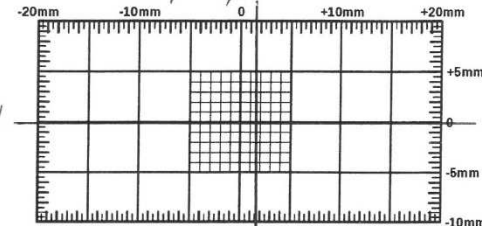
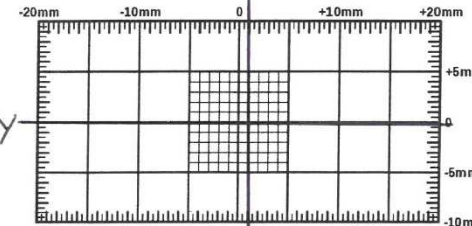
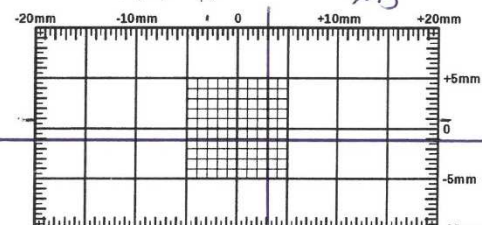
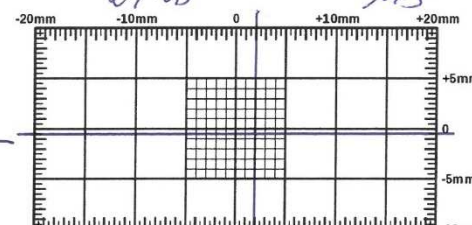
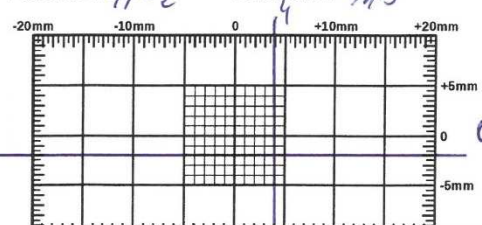
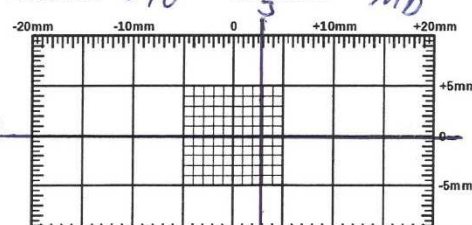
Messstelle: 2. Tiefgarage

Ablesedatum: 26/5/23 Veränderung X/Y: 01/1  
 Position X/Y: 01/35 Handzeichen: MB

Ablesedatum: 13/8/23 Veränderung X/Y: 01/05  
 Position X/Y: 01/10 Handzeichen: MB

Ablesedatum: 11/12/3 Veränderung X/Y: 2/-1  
 Position X/Y: 3/1 Handzeichen: MB

Ablesedatum: 28/3/24 Veränderung X/Y: -1/-0,5  
 Position X/Y: 2/-0,5 Handzeichen: MB

Ablesedatum: 6/1/26 Veränderung X/Y: 2/-1,5  
 Position X/Y: 4/-2 Handzeichen: MB

Ablesedatum: 11/5/26 Veränderung X/Y: -1/+2  
 Position X/Y: 3/0 Handzeichen: MB

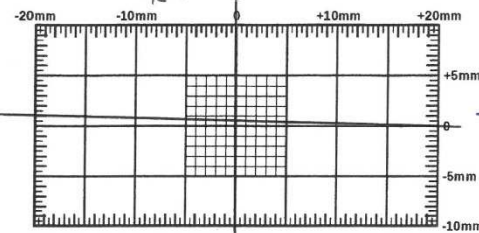
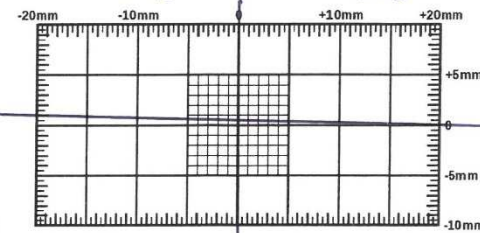
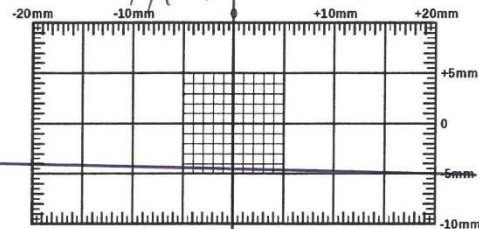
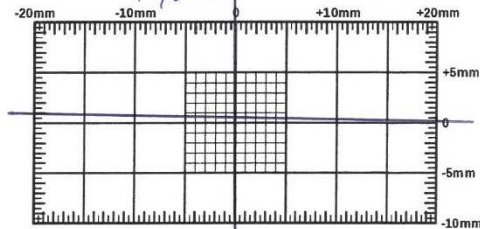
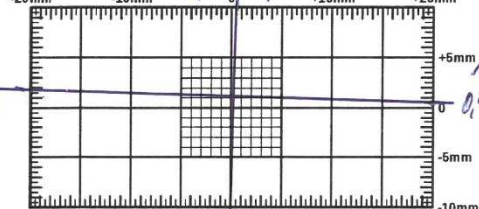
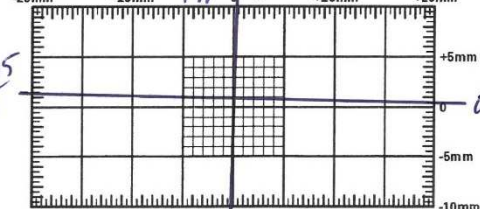
*3. EG, Verwaltung TH*

Ablesedatum: *26/5/23* Veränderung XY: *0/0*  
 Position XY: *0/1/10* Handzeichen: *MB*

Ablesedatum: *13/4/23* Veränderung XY: *0/0*  
 Position XY: *0/1/10* Handzeichen: *MB*

Ablesedatum: *11/12/23* Veränderung XY: *0/0*  
 Position XY: *0/1/10* Handzeichen: *MB*

Ablesedatum: *28/3/24* Veränderung XY: *0/0*  
 Position XY: *0/1/10* Handzeichen: *MB*

Ablesedatum: *6/1/26* Veränderung XY: *x0 = 0,5*  
 Position XY: *xu = 0* Handzeichen: *MB*  
*x0 = 0,5 / y0 = 2 / y1 = 0,5*

Ablesedatum: *29/5/26* Veränderung XY: *yl = -0,5 mm*  
 Position XY: *xu = 0, yl = 1,5* Handzeichen: *MB*  
*x0 = 0,5 / y1 = 2,0*

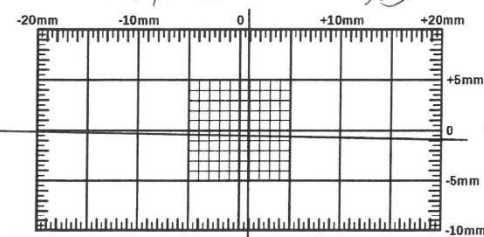
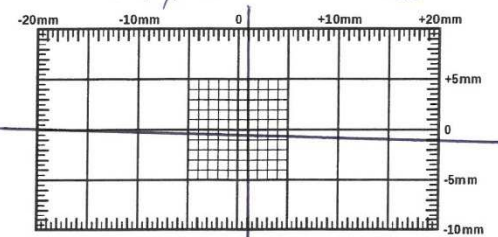
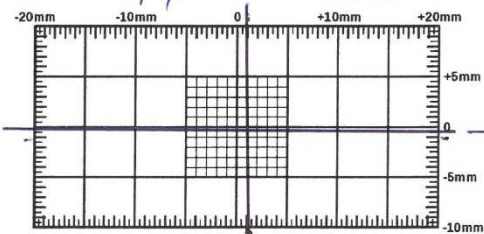
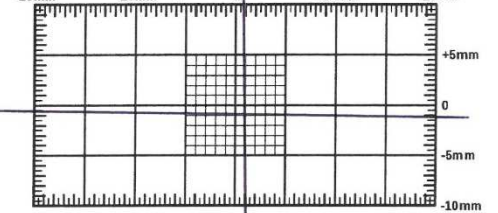
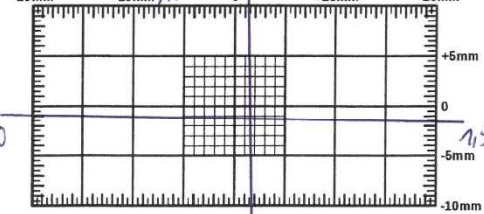
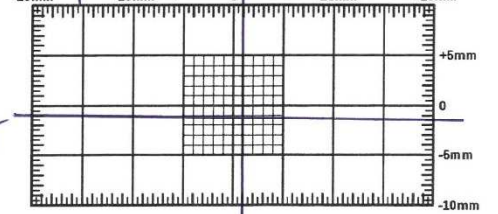
Ablesedatum: *26/5/23*  
 Position X/Y: *1/1 = 1,0*

Veränderung X/Y: *0/1 = 0,5*  
 Handzeichen: *AB*

Ablesedatum: *13/9/23*  
 Position X/Y: *1/1 = 1,0*

Veränderung X/Y: *0/0*  
 Handzeichen: *AB*

Ablesedatum: *11/12/23*  
 Position X/Y: *1/1 = 1*

Ablesedatum: *28/3/24*  
 Position X/Y: *1/1 = 1,0*

Ablesedatum: *6/11/26*  
 Position X/Y: *1/1 = 1,0*

Veränderung X/Y: *0,5/1 = 0,5*  
 Handzeichen: *AB*

Veränderung X/Y: *X = -0,5 / Y = 0*  
 Handzeichen: *AB*

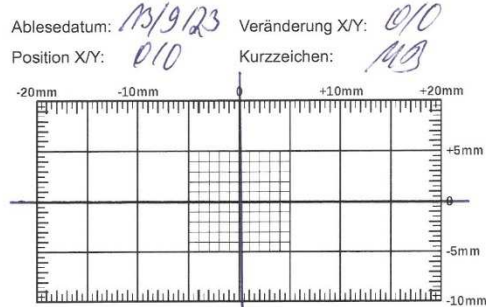
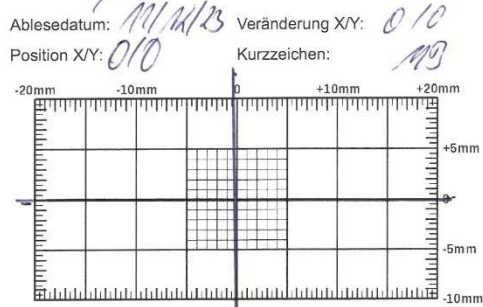
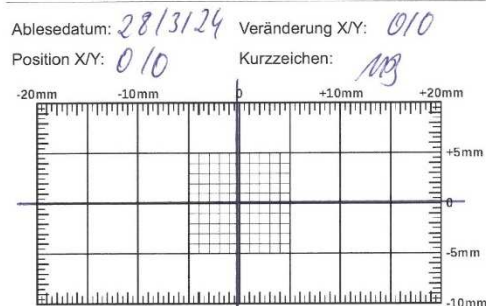
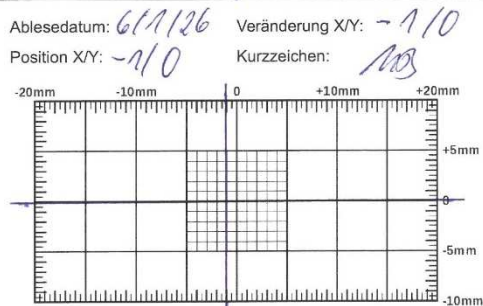
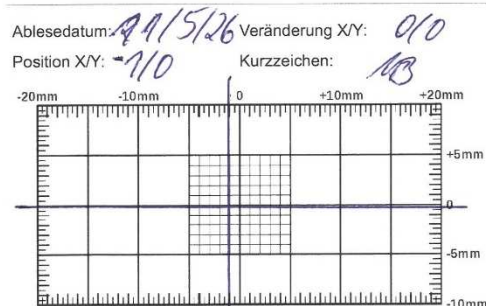
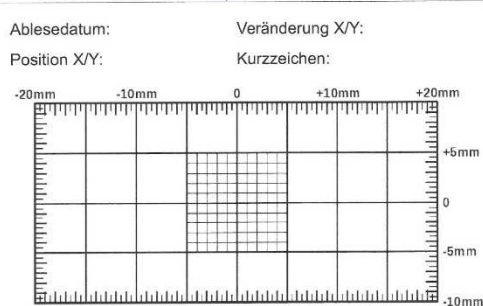
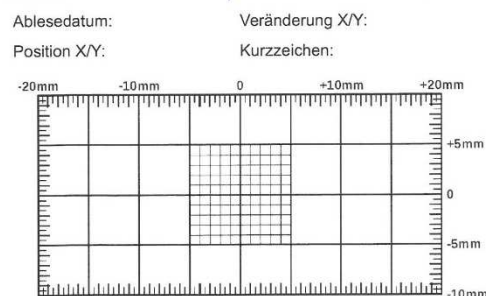
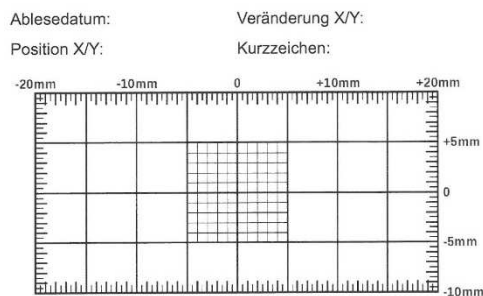
Messstelle:

*G. Ederhof, Magerstein, Sand*
