## Sachverständige Stellungnahme

**Nr.: 2025-0601** (1. Ausfertigung von 2. Ausfertigungen) (Original)

**Projekt:** Tiefgarage 3. BA – Betoninstandsetzung  
Hiroshimaplatz 1-4, Neues Rathaus mit Amtshaus  
37083 Göttingen

**Datum:** 17.06.2025

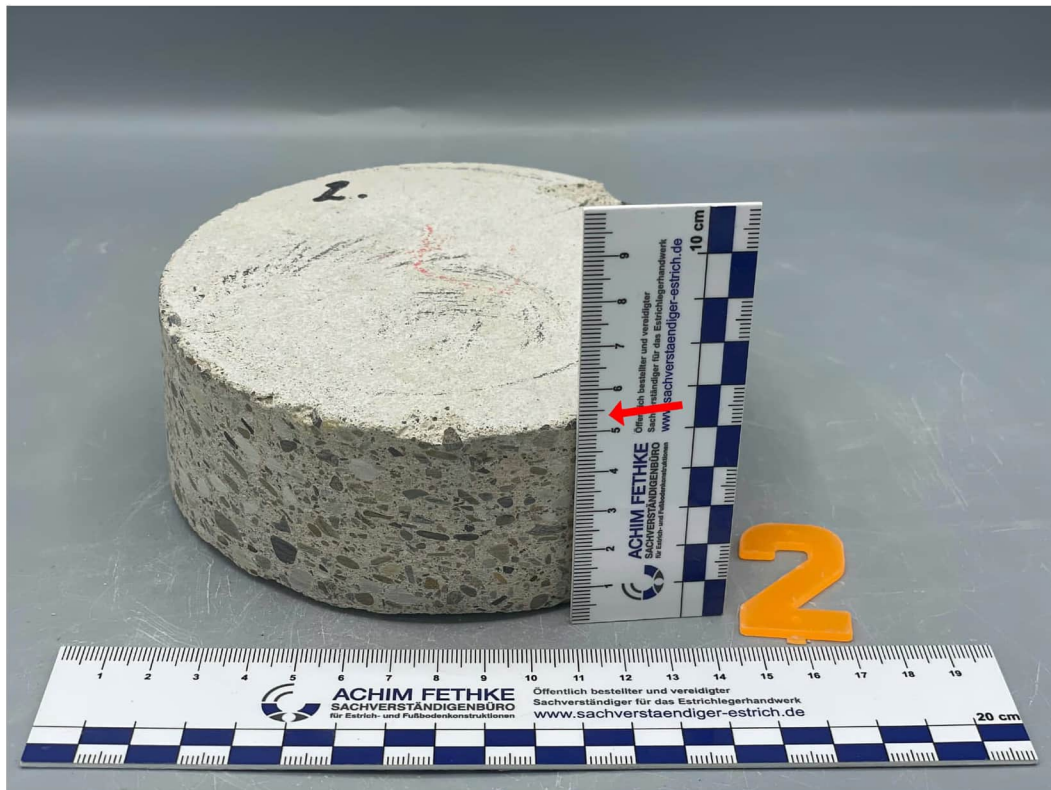
Prüfstelle 1, Bild 8 (Detail Bohrkern, Dicke Gefällebeton ca. 54 mm)

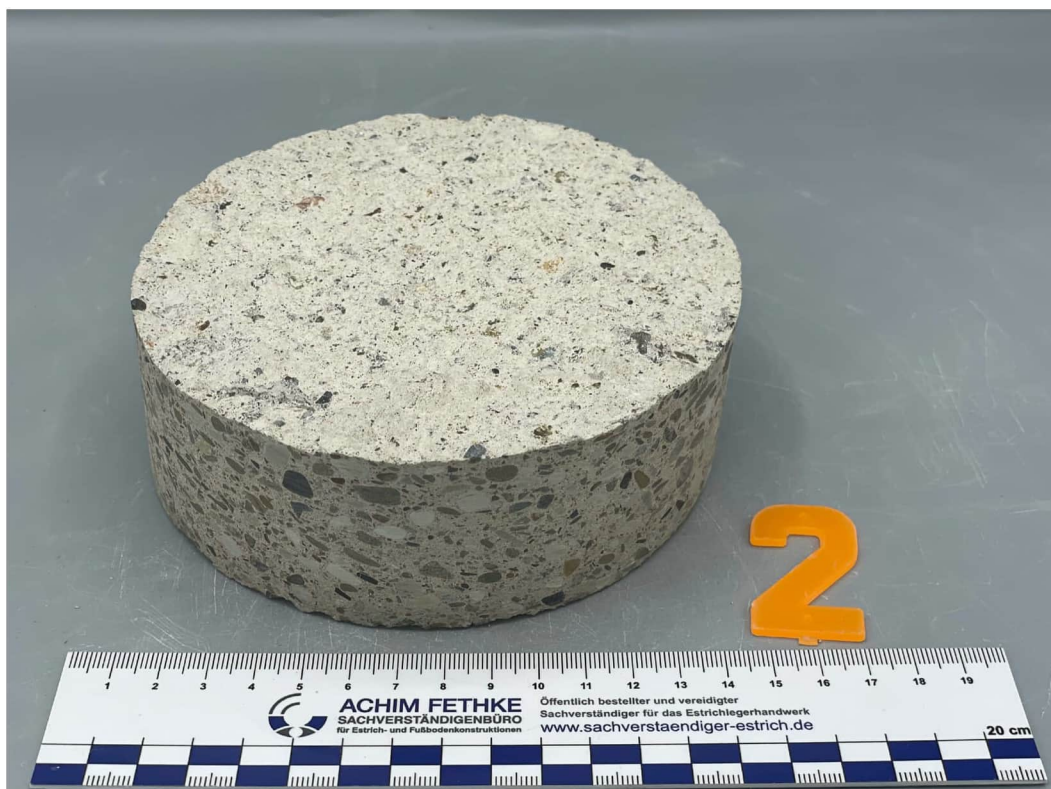
Prüfstelle 2, Bild 9 (Unterseite Bohrkern)

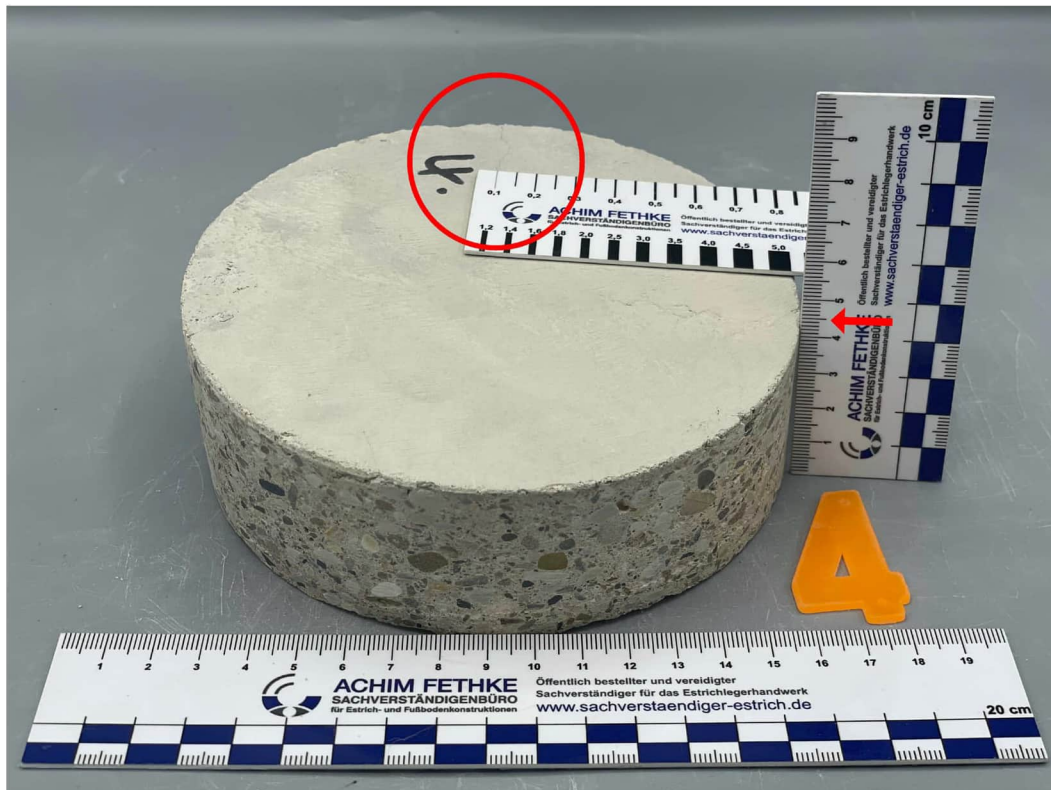
Der Bohrkern löste sich hierbei vom Untergrund. Die Dicke des Gefällebetons beträgt ca. 45 mm (Bild 14).

Es sind oberflächennahe Haarrisse (Krakeleerisse) von ca. 0,1 mm Breite erkennbar (Bilder 13 +14).

Prüfstelle 4, Bild 14 (Detail Bohrkern, Dicke Gefällebeton ca. 45 mm)

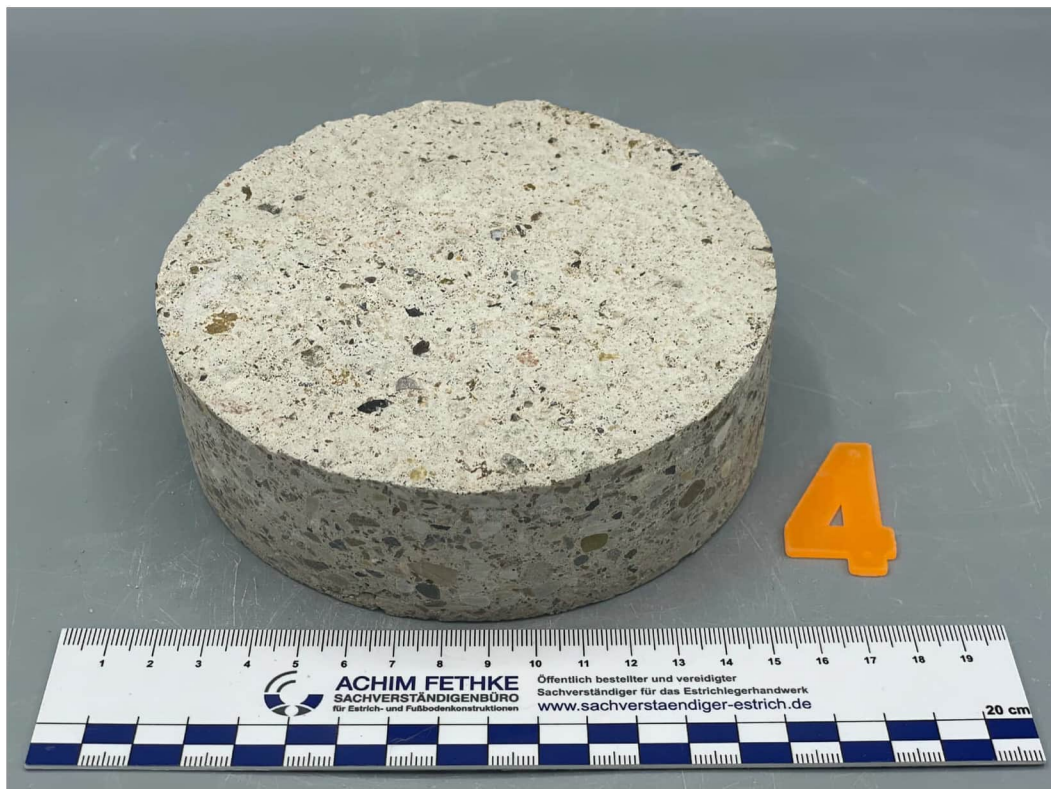
Die Unterseite weist eine geringe Rauigkeit auf. Ein geringer Adhäsionsverbund zum Untergrund scheint dadurch vorhanden gewesen zu sein (Bild 15).

Prüfstelle 4, Bild 15 (Unterseite Bohrkern)

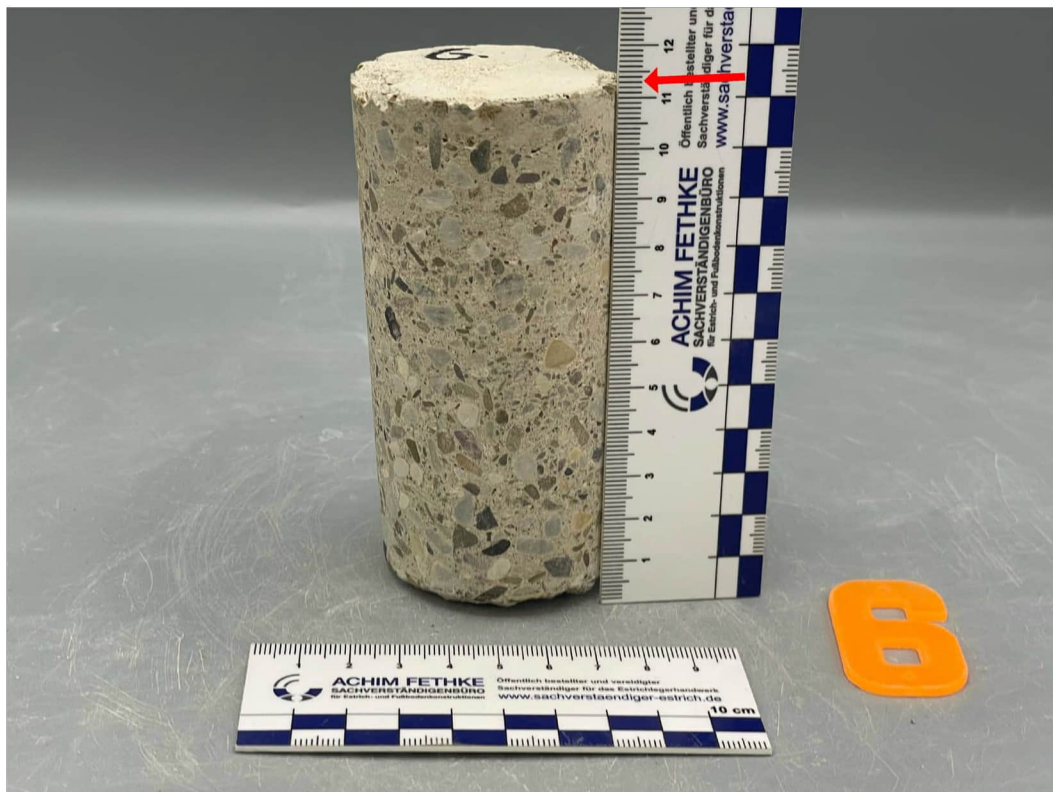
Die Dicke des Gefällebetons beträgt ca. 113 mm (Bild 19).

Prüfstelle 6, Bild 19 (Detail Bohrkern, Dicke Gefällebeton ca. 113 mm)

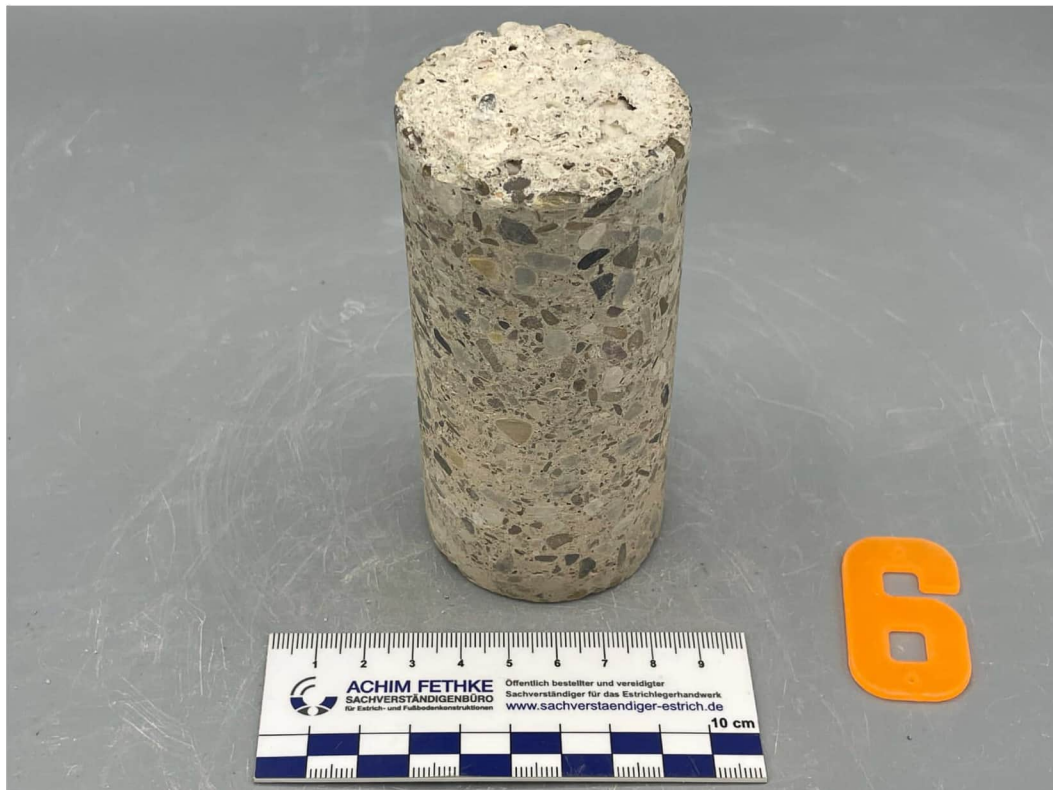
Die Unterseite des Bohrkerns weist keine ausreichende Rauigkeit auf. Es sind Bindemittelanreicherungen erkennbar, überwiegend ohne jeglichen Adhäsionsverbund zum Untergrund (Bild 20).

Prüfstelle 6, Bild 20 (Unterseite Bohrkern)

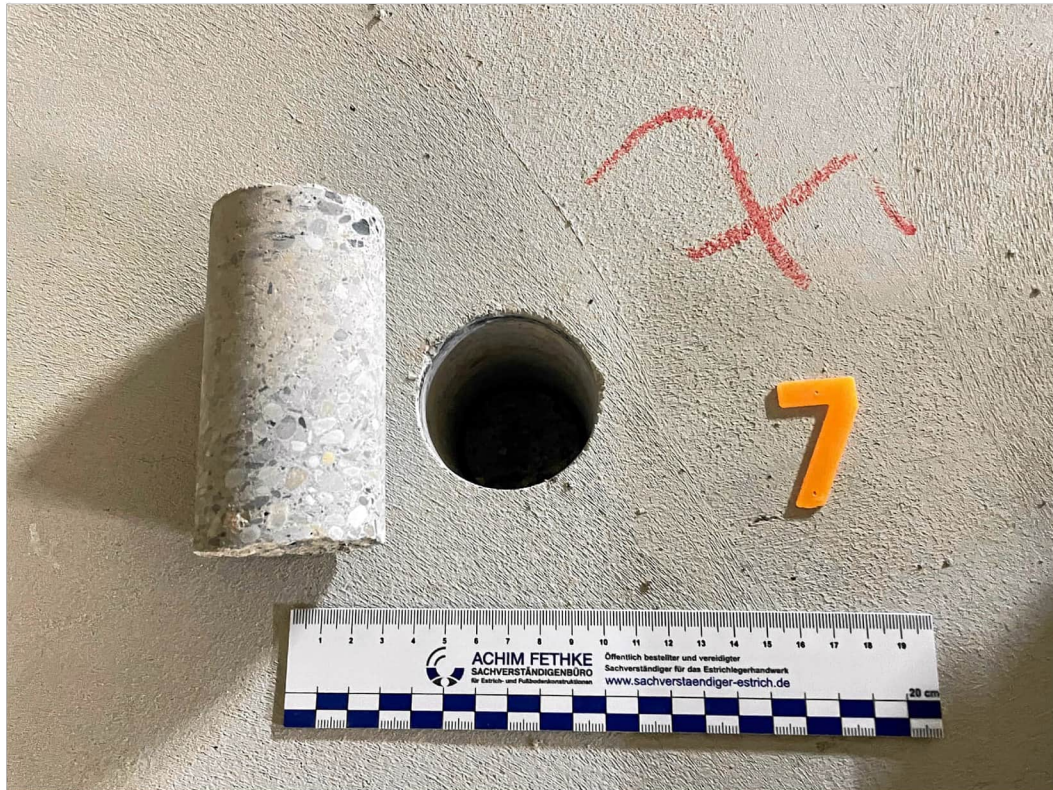
An der Prüfstelle 7 (Ebene -3) wurde in einem Bereich ohne erkennbaren Hohllagen eine Bohrkernentnahme in einem Durchmesser von ca. 53 mm bis ca. 70 mm tief in den Betonuntergrund durchgeführt (Bild 21).

Prüfstelle 7, Bild 21 (Bohrkernentnahme)

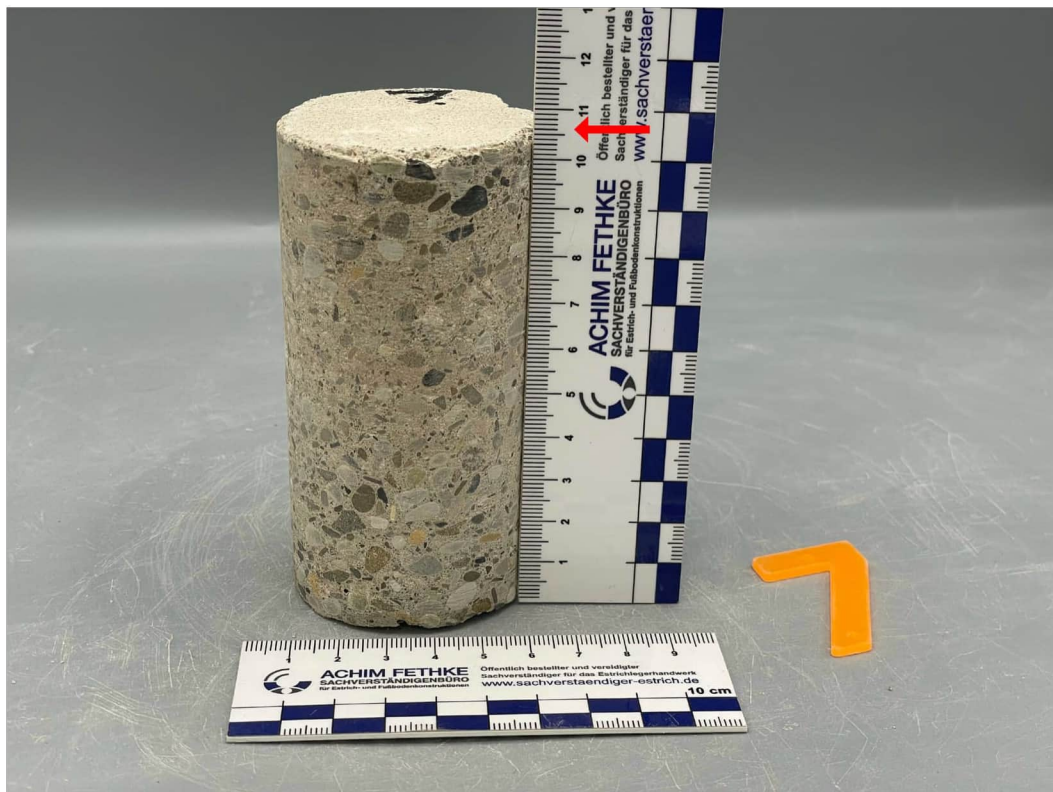
Der Bohrkern löste sich hierbei vom Untergrund. Die Dicke des Gefällebetons beträgt ca. 106 mm (Bild 22).

Prüfstelle 7, Bild 22 (Detail Bohrkern, Dicke Gefällebeton ca. 106 mm)

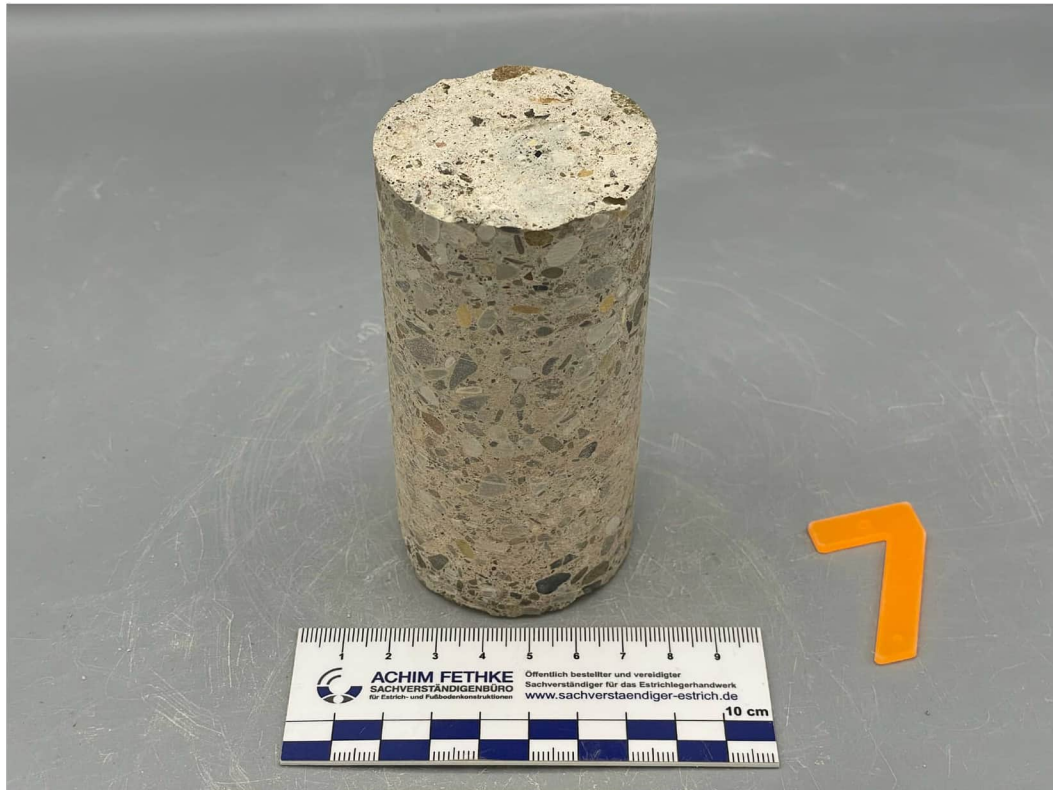
Die Unterseite weist eine geringe Rauigkeit auf (Bild 23).

Ein geringer Adhäsionsverbund zum Untergrund scheint augenscheinlich anhand der sichtbaren Oberflächenstruktur vorhanden gewesen zu sein (Bild 23).

Prüfstelle 7, Bild 23 (Unterseite Bohrkern)

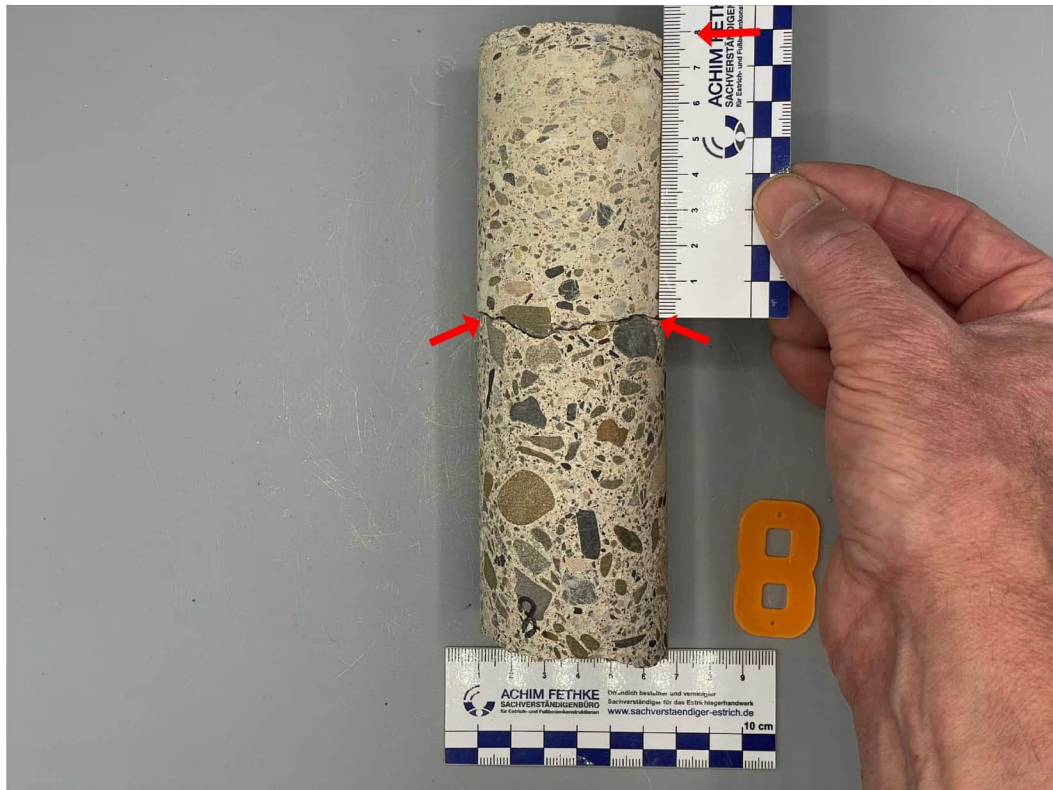
Der Bohrkern löste sich hierbei zunächst nicht vom Untergrund (Bild 24). Die Dicke des Gefällebetons beträgt ca. 80 mm (Bild 25).

Prüfstelle 8, Bild 25 (Detail Bohrkern, Dicke Gefällebeton ca. 80 mm)

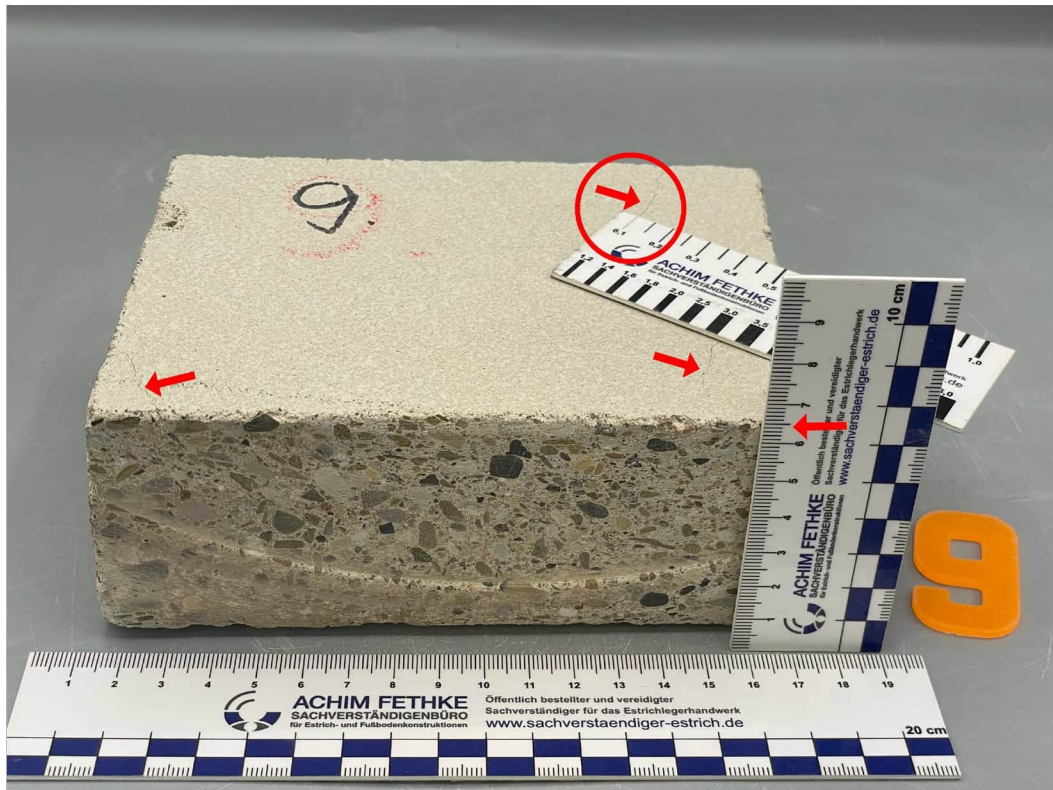
An der Prüfstelle 9 (Ebene -3) wurde in einem Bereich ohne erkennbare Hohllagen mit einem handgeführten Betonschneidegerät auf einer Fläche von ca. 150 x 150 mm bzw. 150 x 100 mm bis ca. 100 mm tief in den Betonuntergrund trocken eingeschnitten (Bild 27). Zunächst wurde das kleinere Teilstück aus dem Gefällebeton mit einem Flachmeißel mechanisch entfernt. Im Anschluss wurde das größere Teilstück ebenfalls mit einem Flachmeißel mechanisch entfernt. Beide Teilstücke ließen sich mit wenig Kraftaufwand entfernen. Die Dicke des Gefällebetons beträgt hier ca. 65 mm (Bild 28).

Die Unterseite weist eine geringe Rauigkeit auf. Ein Adhäsionsverbund zum Untergrund scheint augenscheinlich anhand der sichtbaren Oberflächenstruktur vorhanden zu sein (Bild 28). Es sind oberflächennahe Haarrisse (Krakeleerisse) von ca. 0,1 mm Breite erkennbar (Bilder 27 + 28).

Prüfstelle 9, Bild 28 (entnommener Prüfkörper mit Haarrissen, Dicke Gefällebeton ca. 65 mm)

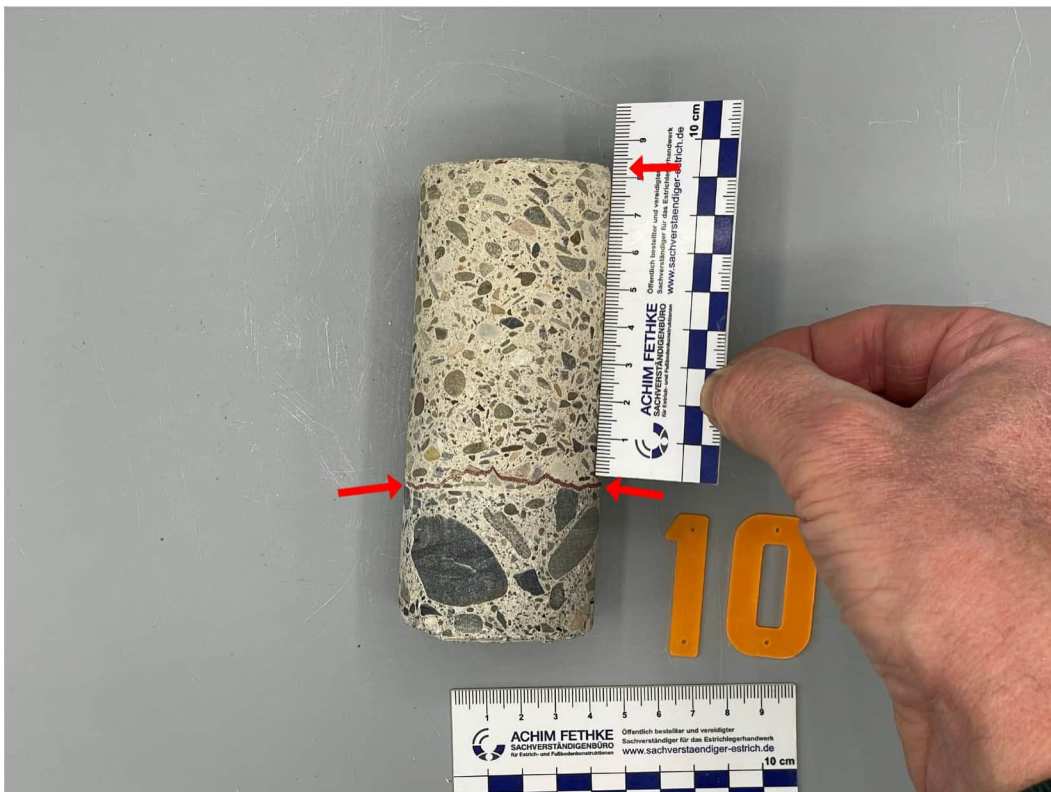
Die Dicke des Gefällebetons beträgt hier ca. 83 - 88 mm (Bild 30).

Es ist erkennbar, dass es durch das im Injektionsverfahren eingebrachte Reaktionsharz (rot eingefärbt) zu einer Verfüllung des Hohlraumes gekommen ist (Bilder 29 + 30).

Prüfstelle 10, Bild 30 (Detail Bohrkern, Dicke Gefällebeton ca. 73 mm, Reaktionsharzschicht)

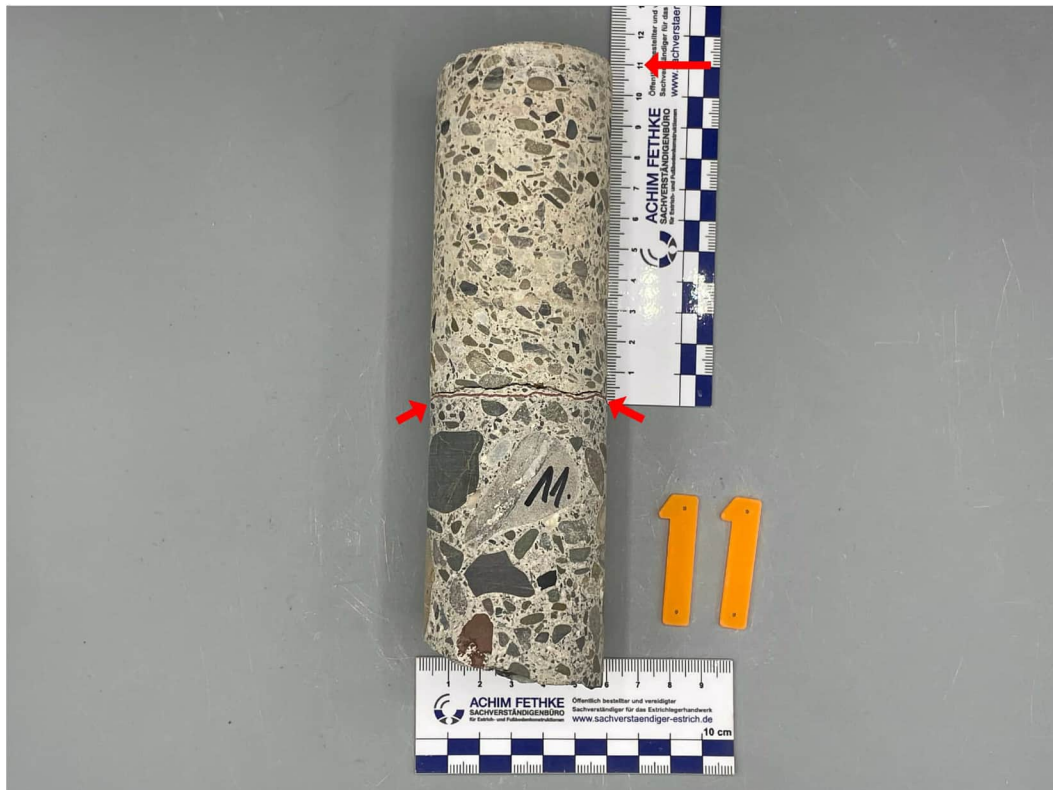
Prüfstelle 11, Bild 32 (Detail Bohrkern, Dicke Gefällebeton ca. 110 mm)

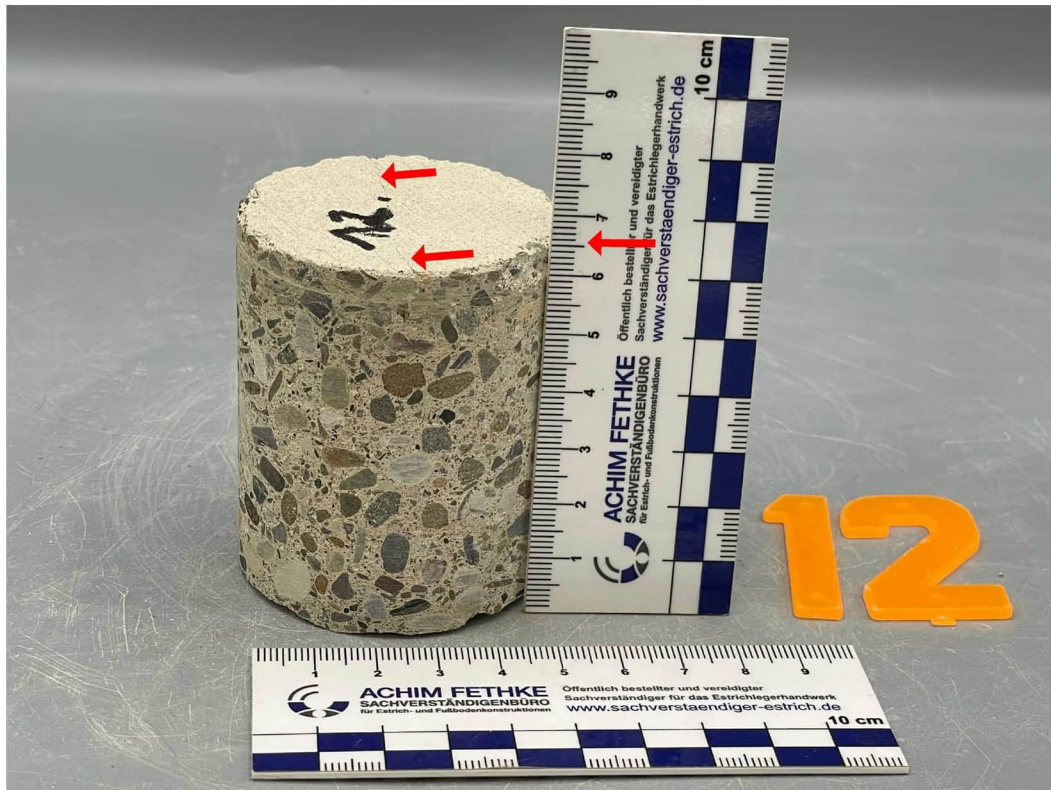
Der Gefällebeton löste sich hierbei vom Untergrund. Die Dicke des Gefällebetons beträgt ca. 65 mm (Bild 35).

Im Bereich der Prüfstelle 12 und am Bohrkern 12 sind oberflächennahe Haarrisse (Krakeleerisse) von ca. 0,1 mm Breite erkennbar (Bilder 34 + 35).

Prüfstelle 12, Bild 35 (Detail Bohrkern, Dicke Gefällebeton ca. 65 mm, Haarrissbildung)

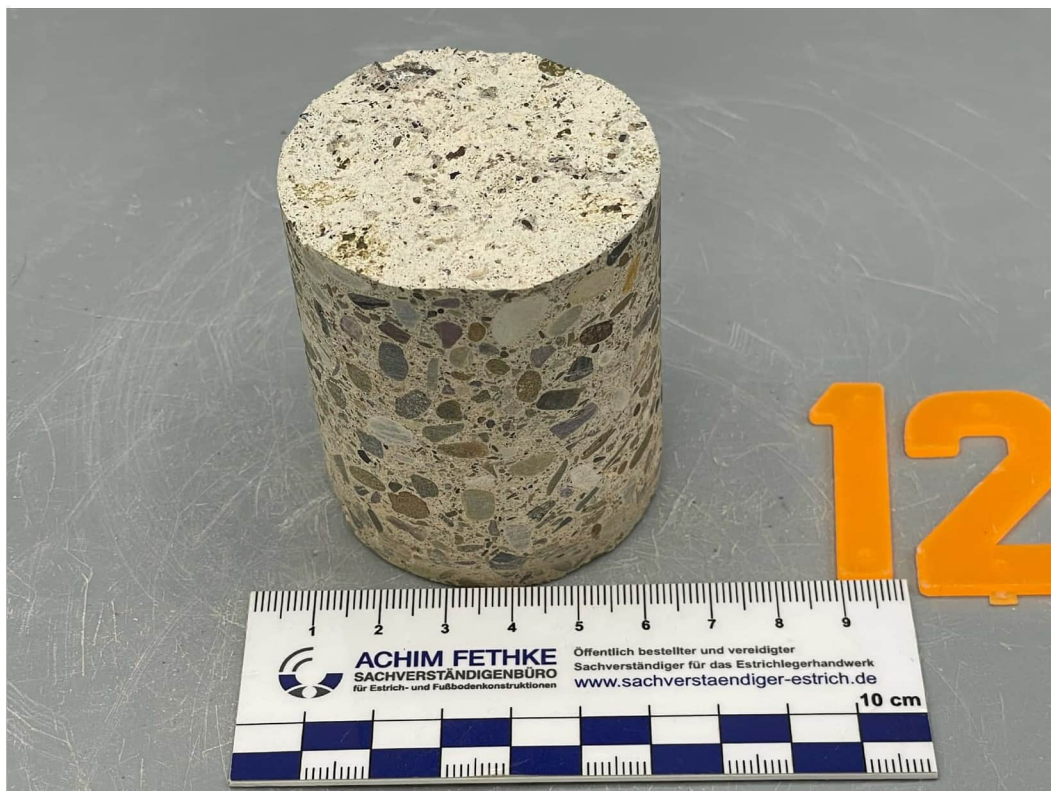
Die Unterseite weist eine geringe Rauigkeit auf. Ein geringer Adhäsionsverbund zum Untergrund scheint augenscheinlich anhand der sichtbaren Oberflächenstruktur vorhanden gewesen zu sein (Bild 36).

Prüfstelle 12, Bild 36 (Unterseite Bohrkern)

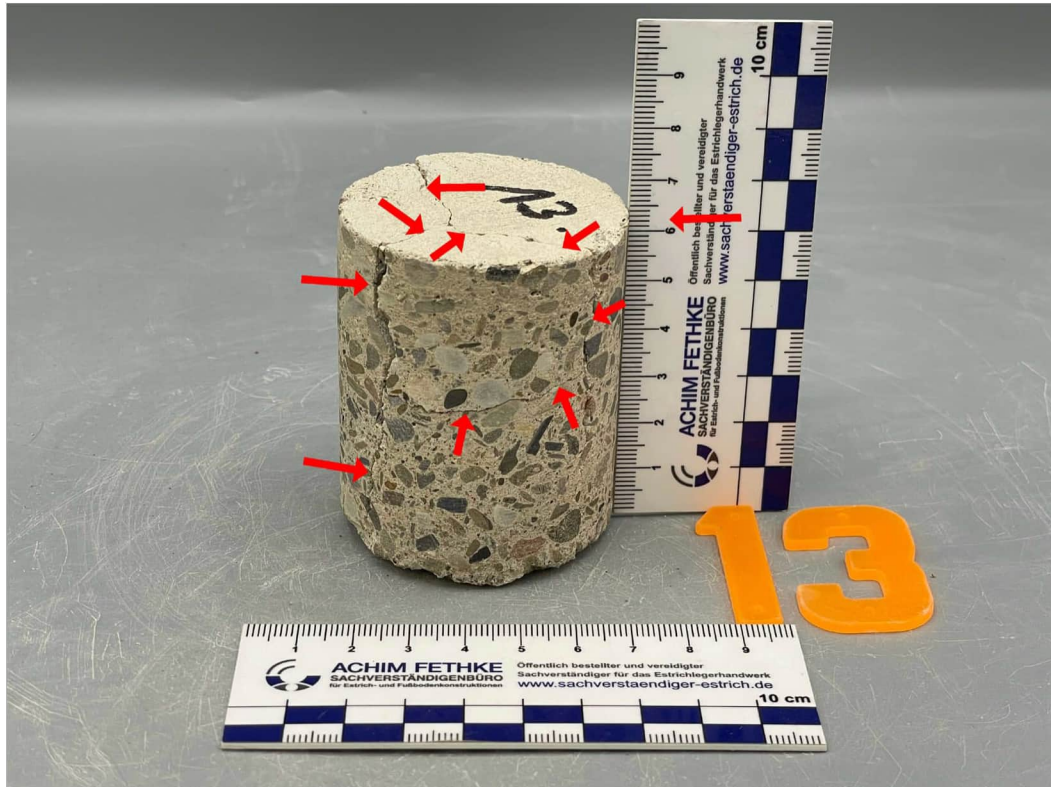
Zusätzlich ist ein waagerechter Gefügeriss in einer Tiefe von ca. 30 mm im Risskreuzungsbereich erkennbar, welcher zu einem Ausbruch im Gefüge geführt hat (Bild 38). Die Dicke des Gefällebetons beträgt ca. 64 mm (Bild 38). Die Unterseite des Bohrkerns weist eine sehr glatte Oberfläche mit Bindemittelanreicherungen auf (Bild 40). Diese haben zu einer Art Trennschicht, ohne jeglichen Adhäsionsverbund zum Untergrund geführt (Bild 40).

Prüfstelle 13, Bild 38 (Detail Bohrkern, Dicke Gefällebeton ca. 64 mm)

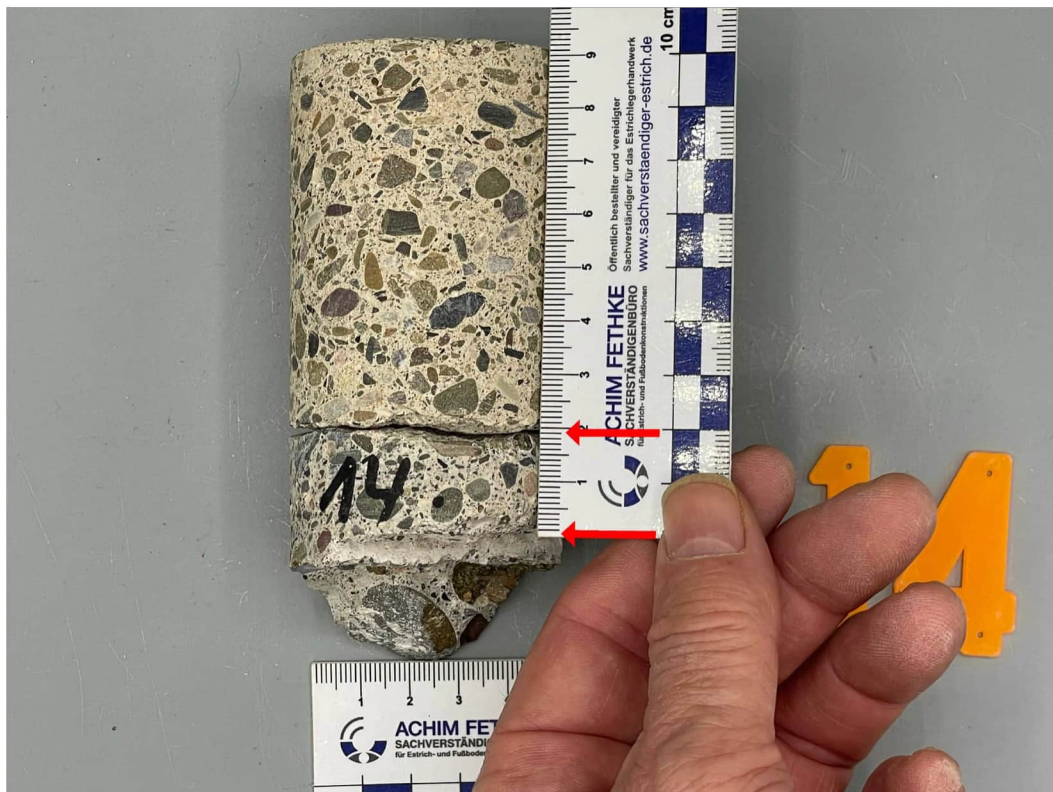
Prüfstelle 14, Bild 42 (Detail Bohrkern, Betondeckung oberhalb der Bewehrung ca. 19 mm)

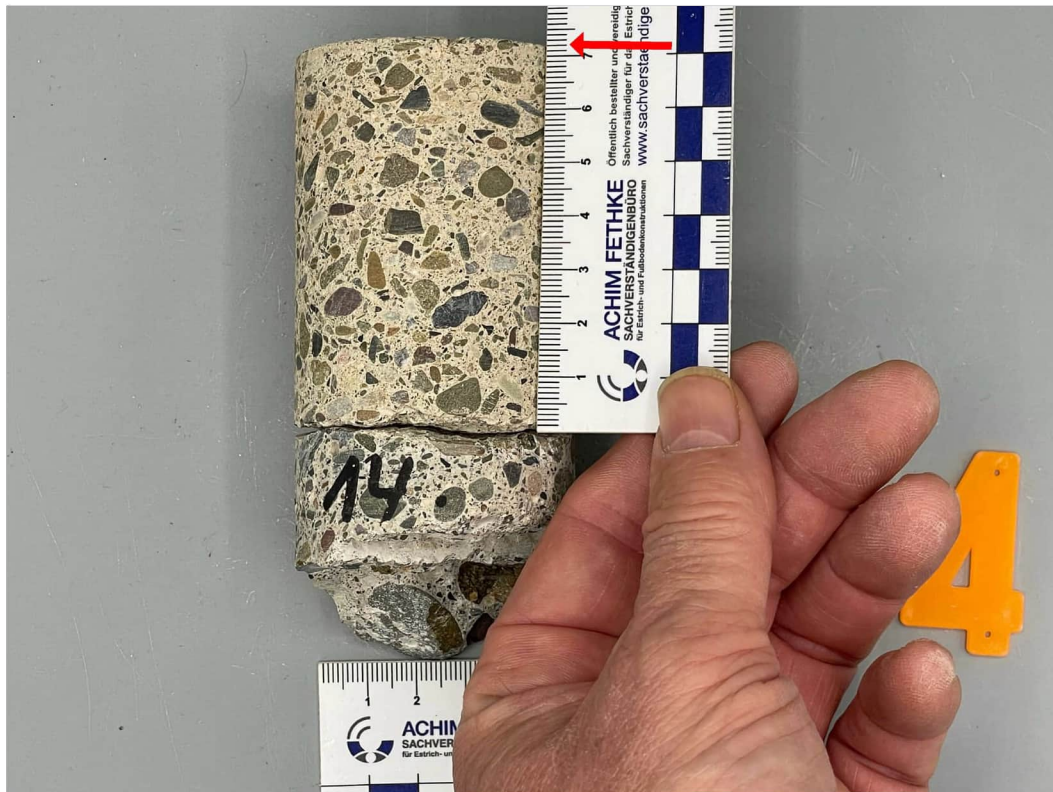
Prüfstelle 14, Bild 43 (Detail Bohrkern, Dicke Gefällebeton ca. 72 mm)

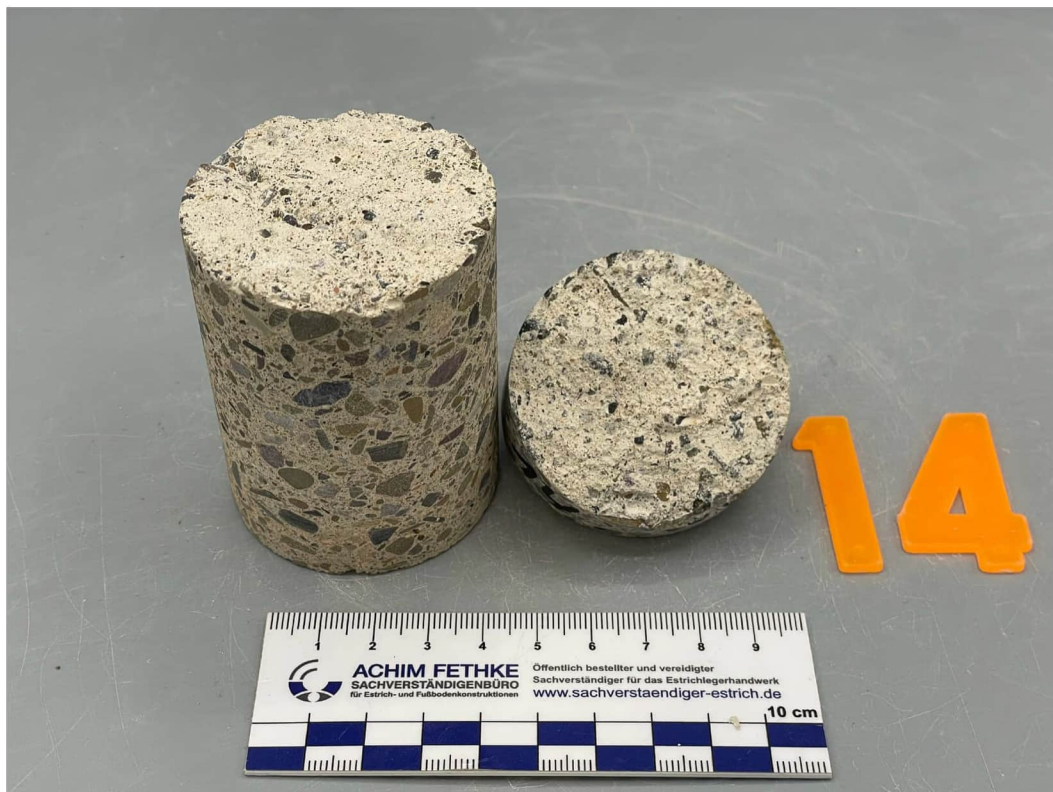
Prüfstelle 14, Bild 44 (links Unterseite Gefällebeton, rechts Oberseite Betonuntergrund)

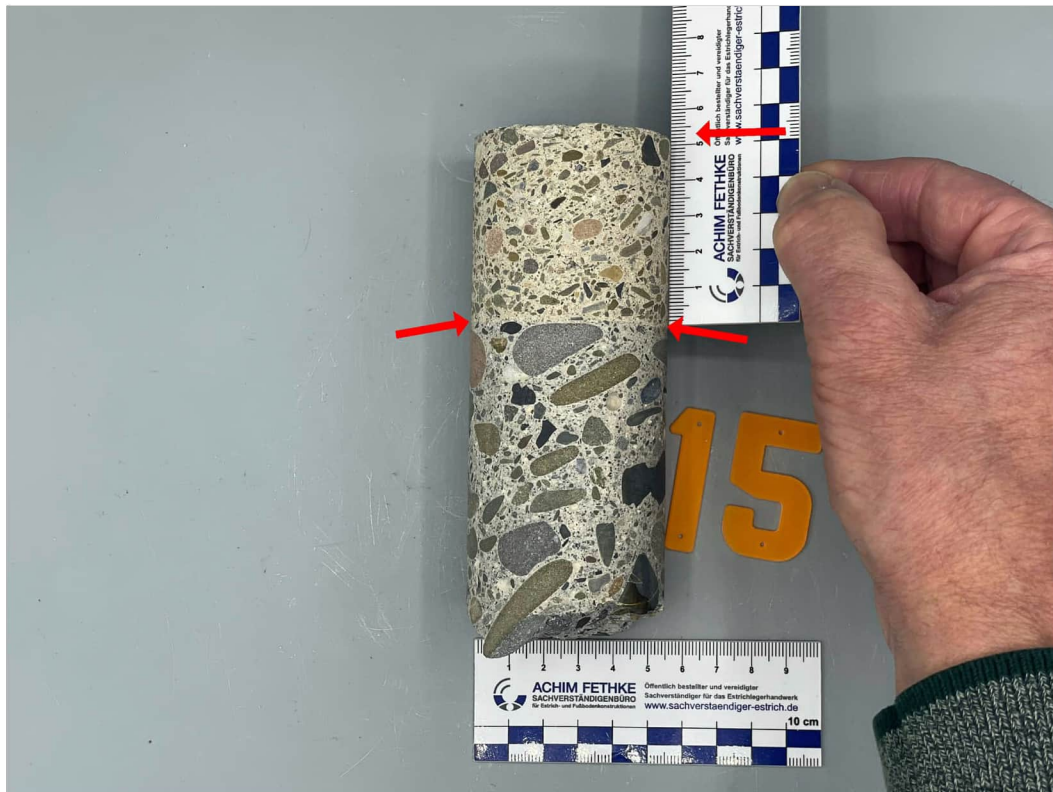
Prüfstelle 15, Bild 46 (Detail Bohrkern, Dicke Gefällebeton ca. 52 mm)

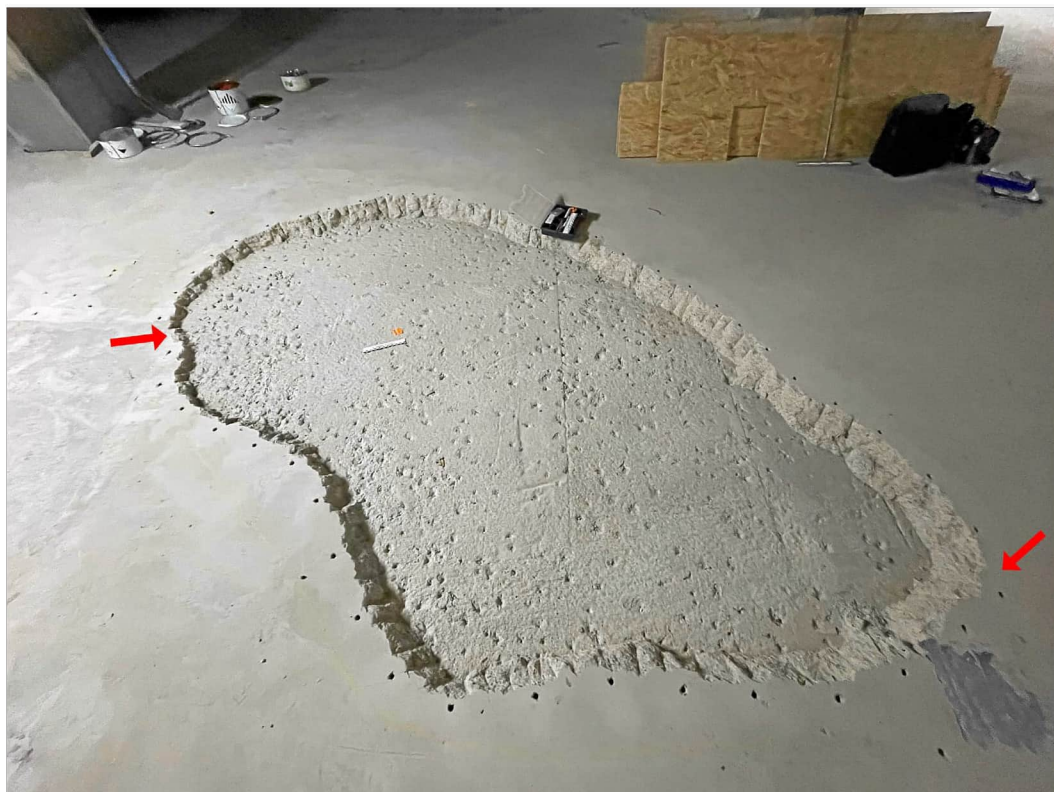
Die Prüfstelle 16 zeigt beispielhaft einen bereits ausgebauten Teilbereich einer großflächigen Hohllage des Gefällebetons in der Ebene -3 (Bild 48). Links grenzt dieser Bereich an den dünnen Gefällebereich um einen Bodeneinlauf an, welcher mit einem Reparaturmörtel (RM) unter Verwendung einer Haftbrücke in Dicken von ca. 10 – 30 mm ausgeführt wurde. Der erhebliche Dickenunterschied des Gefällebetons ist gut erkennbar. Links im Bild (roter Pfeil) beträgt die Dicke ca. 30 mm, rechts im Bild (roter Pfeil) ist der Hochpunkt erkennbar, welcher mit einer Dicke von ca. 100 - 120 mm ausgeführt wurde (Bild 48).

Prüfstelle 16, Bild 48 (Übersicht Ausbaubereich Ebene -2)

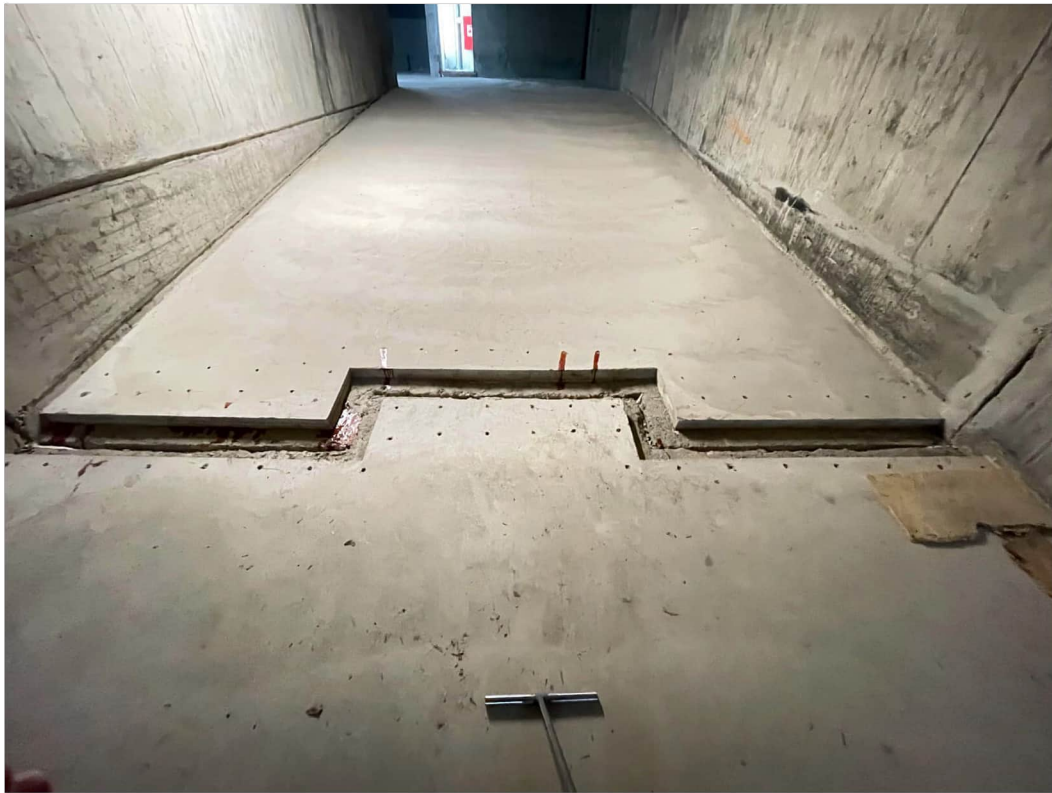
Rampenbereich, Bild 50 (Injektionen im Fugenbereich)

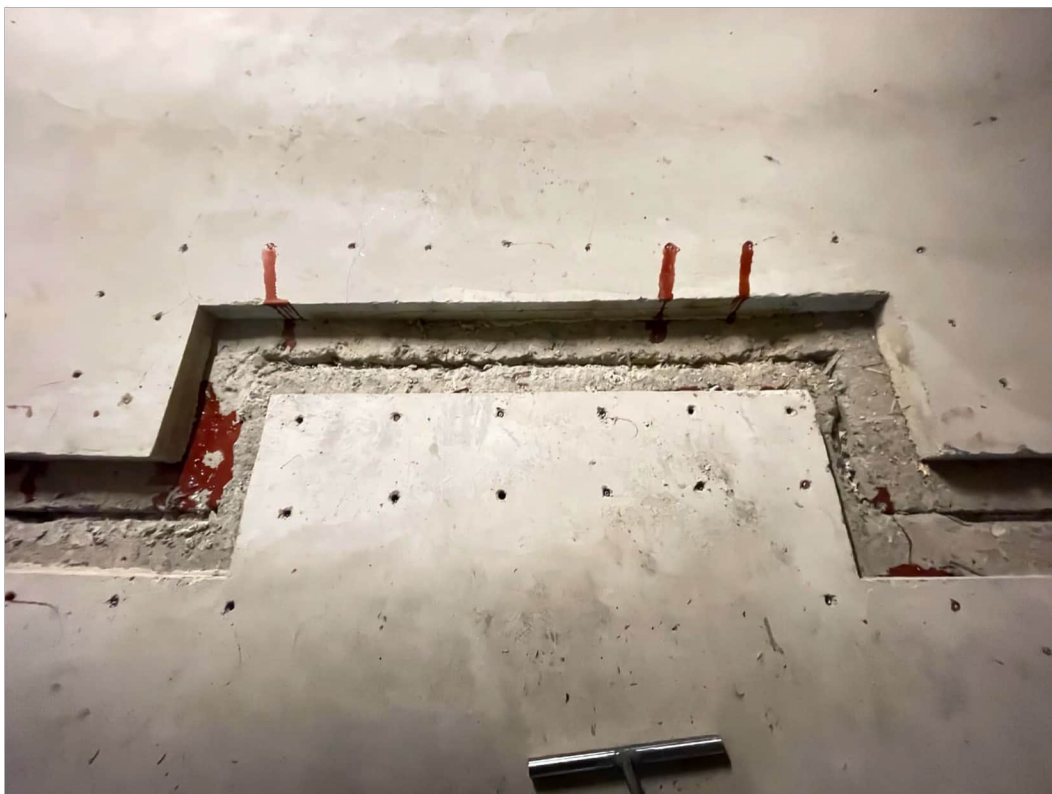
Rampenbereich, Bild 51 (Injektionen im Fugenbereich)

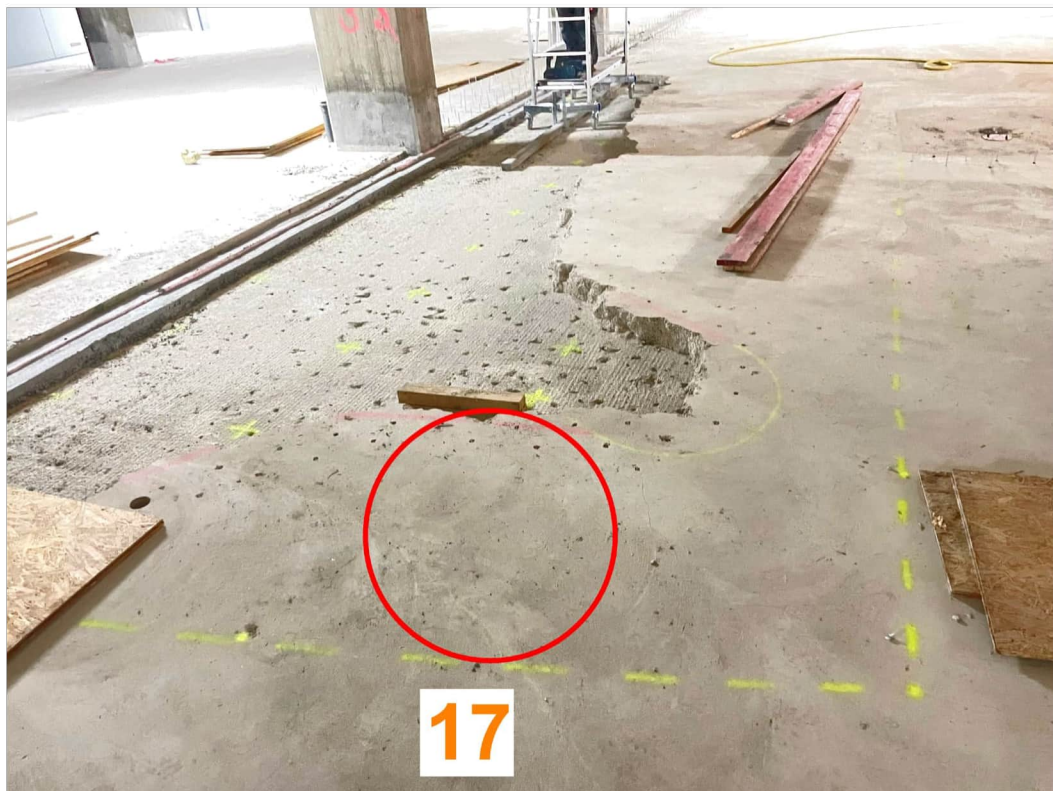
Hier hat sich der Bereich der Hohllagen hinter den Reaktionsharzinjektionen gegenüber den Feststellungen zum 2. Ortstermin wesentlich vergrößert (Bild 53).

Prüfstelle 17, Bild 53 (Ausbaubereich mit Hohllagen und Rissbildungen)

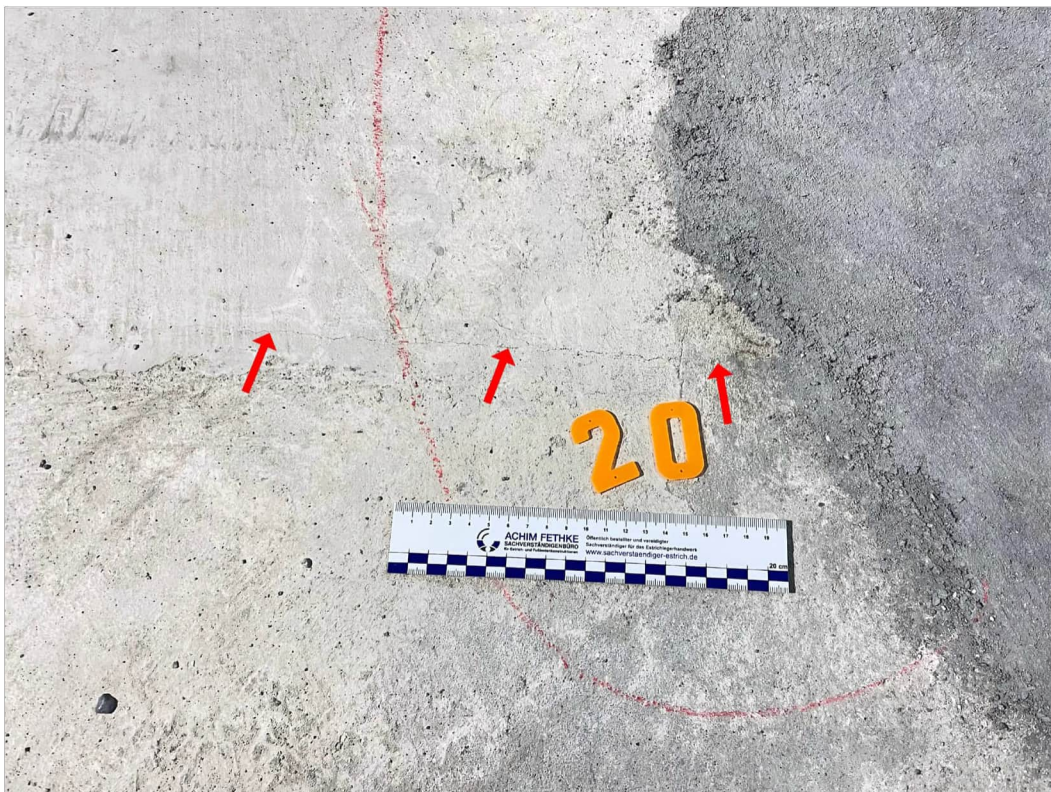
Prüfstelle 20, Bild 59, (Randbereich, neue Hohllagen mit Rissbildungen)
