## Sachverständige Stellungnahme

**Nr.: 2025-0601** (1. Ausfertigung von 2. Ausfertigungen) (Original)

**Projekt:** Tiefgarage 3. BA – Betoninstandsetzung  
Hiroshimaplatz 1-4, Neues Rathaus mit Amtshaus  
37083 Göttingen

**Datum:** 17.06.2025

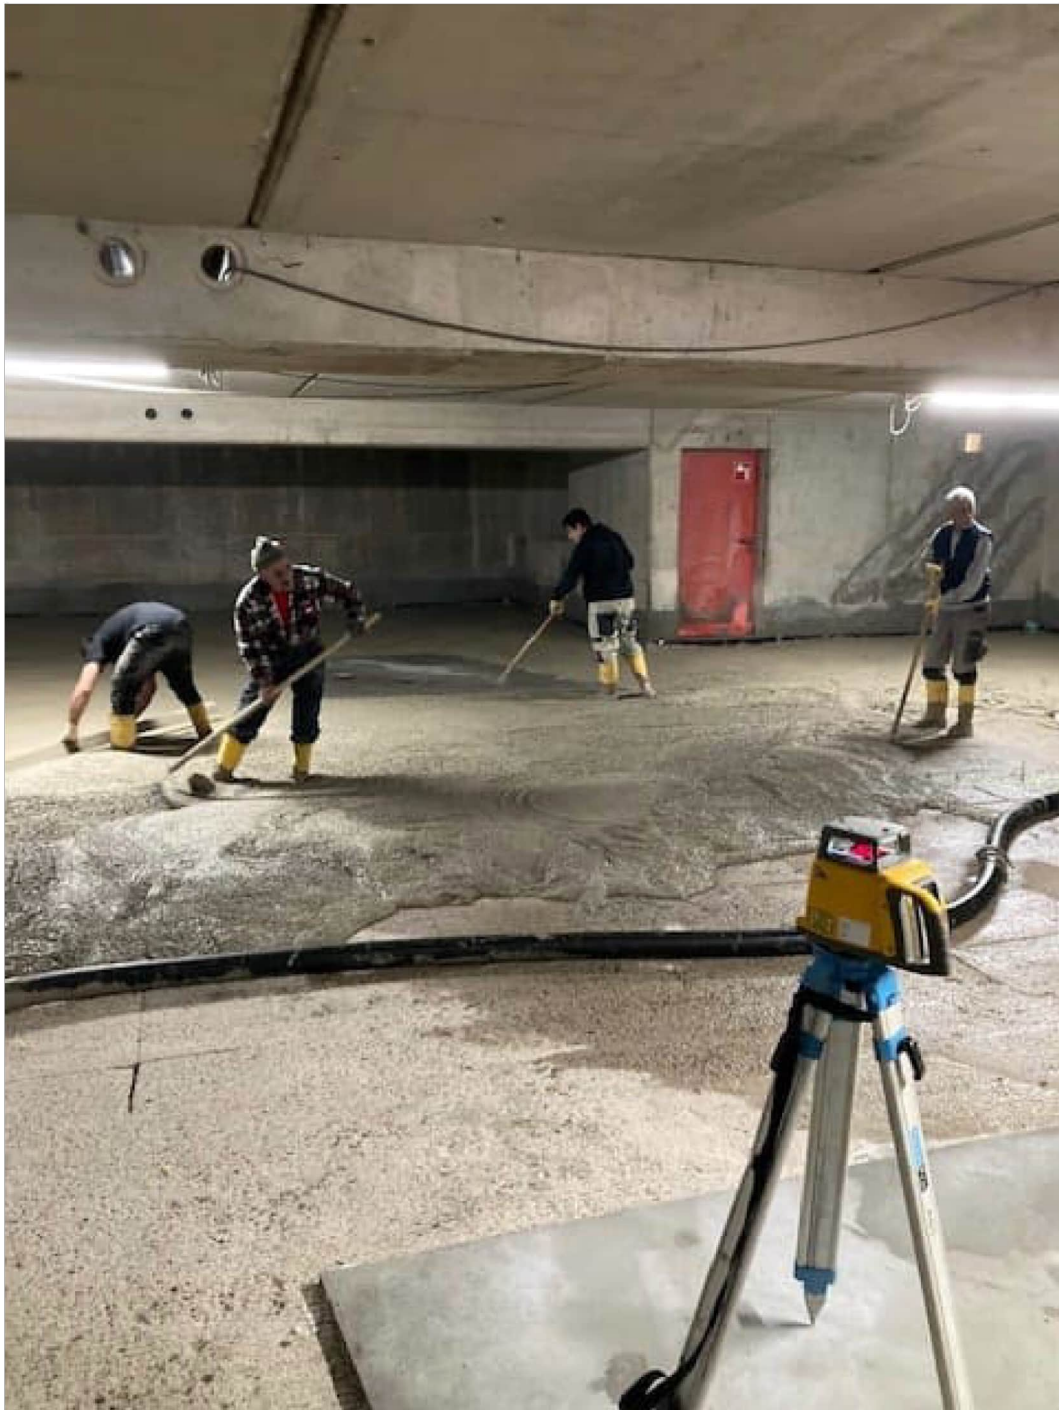
Einbau Gefällebeton, Bild 69

Es ist erkennbar, dass der Betonuntergrund teilweise vorgenässt wurde (rechts im Bild 69) und teilweise augenscheinlich trocken vorliegt (links im Bild 69).

Wie auf dem Bild 69 zu erkennen ist, wurden die Gefällebereiche um die Bodenabläufe bereits vor dem Einbau des Gefällebetons mit einem Reparaturmörtel (RM) unter Verwendung einer Haftbrücke ausgeführt.

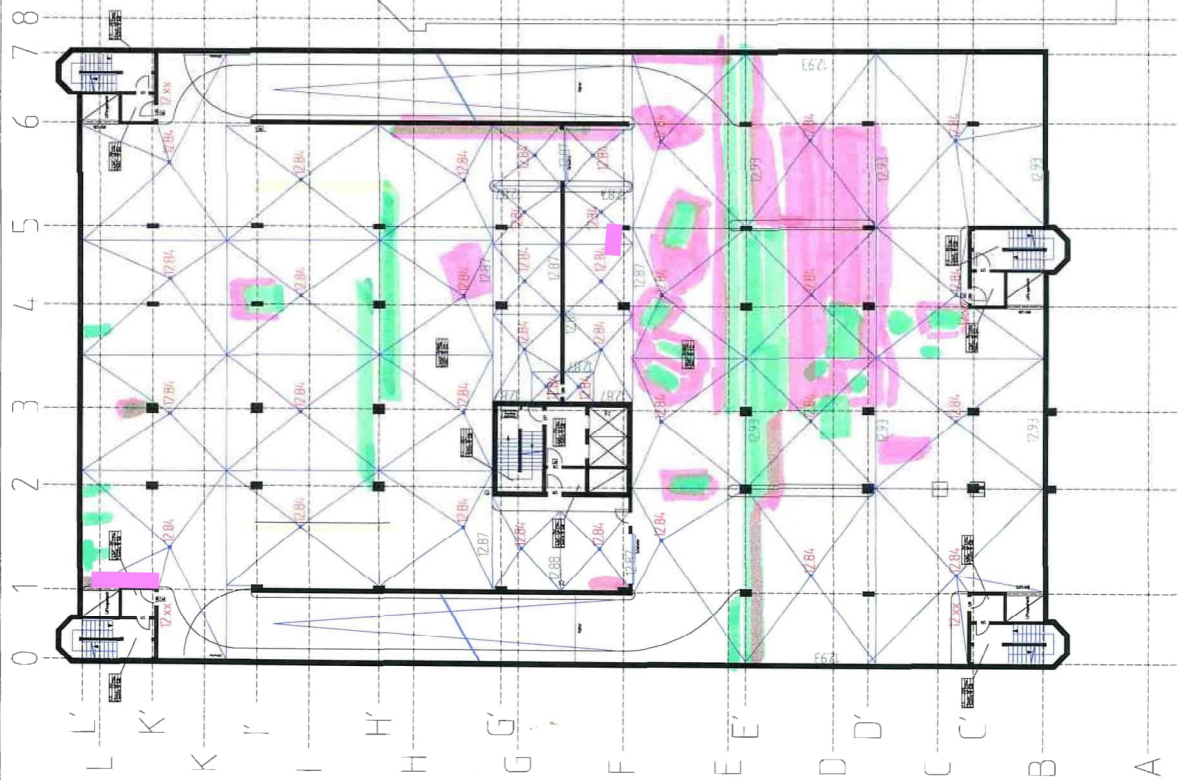
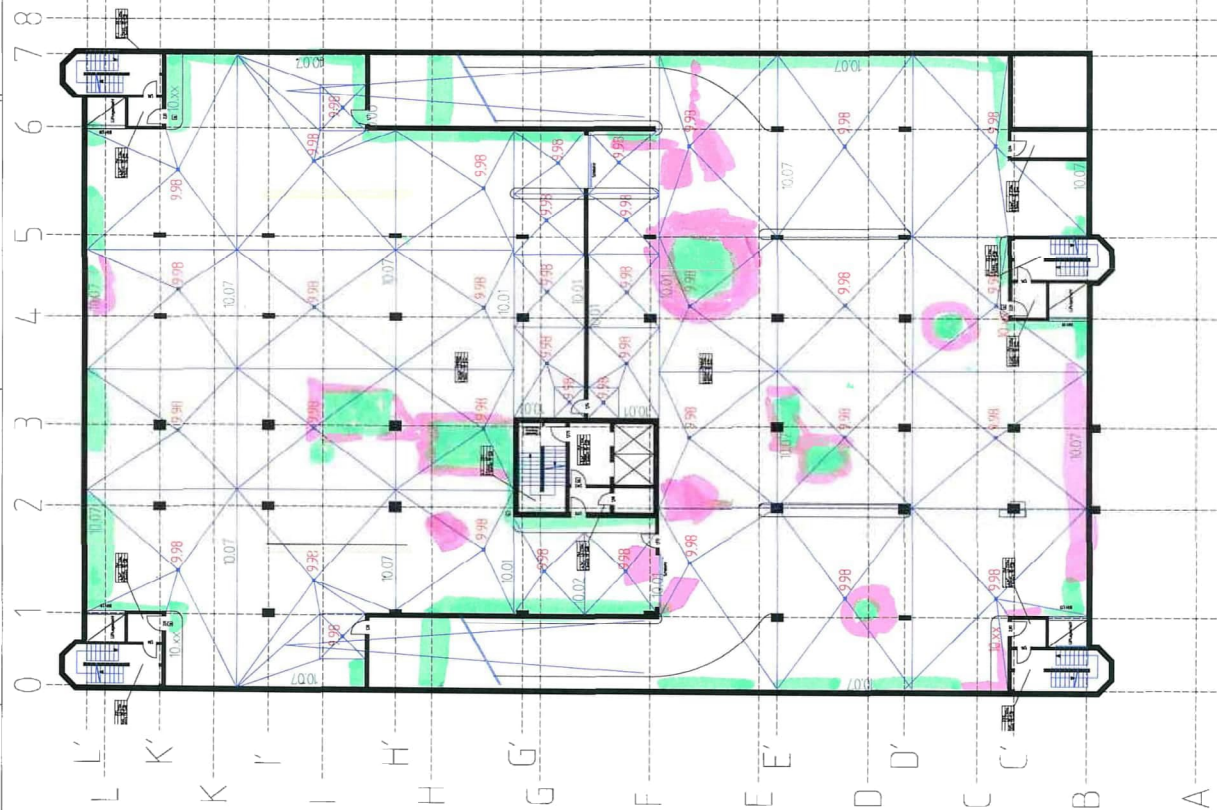
Hohllagen am 16.01.2025

Veränderung der Hohllagen im Zeitraum vom 16.01. - 05.06.2025
