Kornwestheim, den 24.03.2026  
Bericht-Nr. 2326023 AE

## **Untersuchung und Bewertung von Asphaltschichten verschiedener Teilstrecken im Landkreis Ludwigsburg**

**Projekte: L 1100 OU Aldingen  
L 1100 OU Neckargröningen  
L 1140 OU Oßweil**

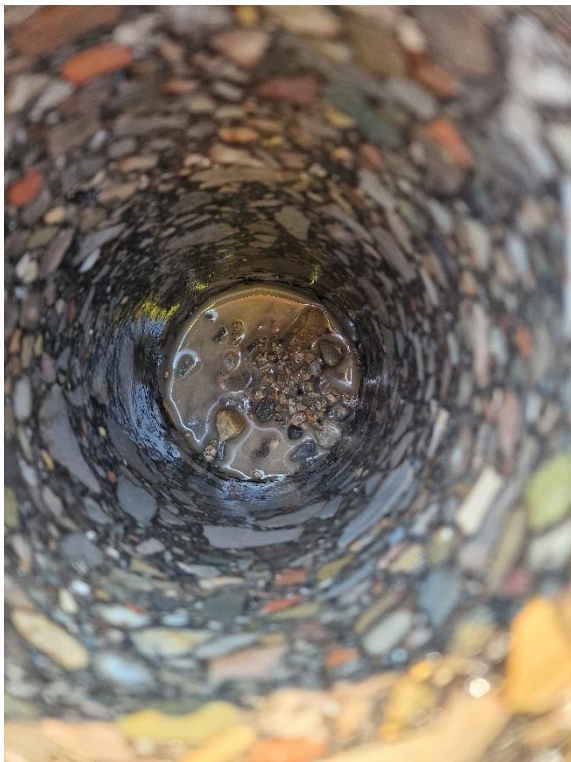
Foto Nr. 6: Bohrloch Bohrkern 2

Untersuchungs- punkt Nr. 2	L 1100, Ortsumfahrung Aldingen - Remseck, Fahrtrichtung Mühlhausen			
Tiefe unter bestehender Straßenoberkante	Schicht- stärke	Materialart nach optischer Einschätzung	Auffälligkeiten	Teer- verdacht
[cm]	[cm]			
2,7	2,7	Walzasphalt, Größtkorn 11 mm		nein
11,5	8,8	Walzasphalt, Größtkorn 16 mm	stark porös	nein
27,0	15,5	Walzasphalt, Größtkorn 32 mm	an der Basis porös	nein
<b>27,0 Gesamtstärke gebundener Oberbau</b>				
darunter folgt eine Schottertragschicht

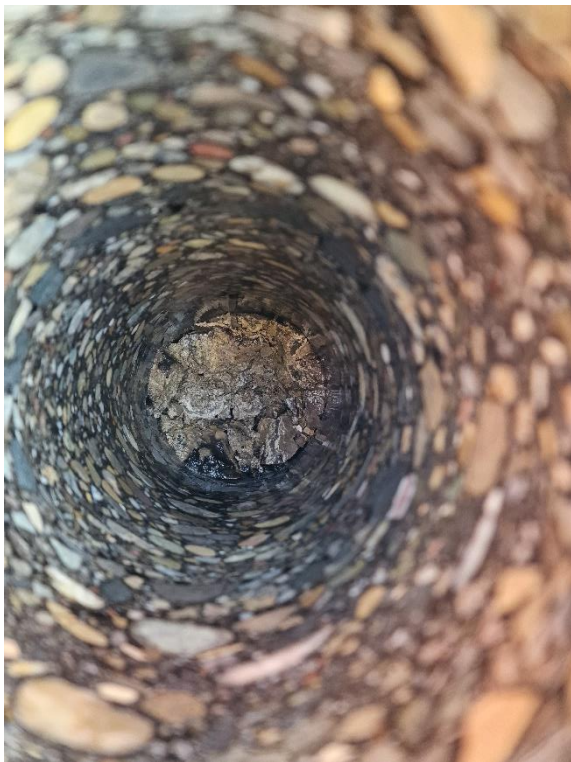
Foto Nr. 9: Bohrloch Bohrkern 3

Untersuchungs- punkt Nr. 3	L 1100, Busbahnhof Remseck, nahe Tankstelle, Fahrtrichtung Hochberg			
Tiefe unter bestehender Straßenoberkante	Schicht- stärke	Materialart nach optischer Einschätzung	Auffälligkeiten	Teer- verdacht
[cm]	[cm]			
4,7	4,7	Walzasphalt, Größtkorn 11 mm		nein
10,3	5,6	Walzasphalt, Größtkorn 16 - 22 mm	hoher Rundkornanteil, an der Basis porös	nein
12,5	2,2	Walzasphalt, Größtkorn 16 - 22 mm	porös	nein
24,5	12,0	Walzasphalt, Größtkorn 32 mm	hoher Rundkornanteil	nein
30,5	6,0	Tränkschotter, Größtkorn 56 mm	mit eingewalztem Tränksplitt, Kornzertrümmerungen	ja
<b>30,5 Gesamtstärke gebundener Oberbau</b>				
darunter folgt eine Schottertragschicht

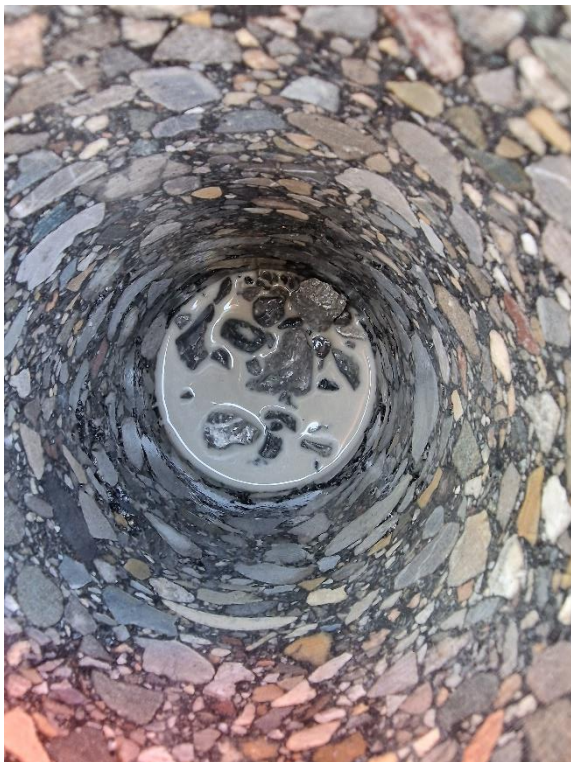
Foto Nr. 12: Bohrloch Bohrkern 4

Untersuchungs- punkt Nr. 4	L 1100, Fahrtrichtung Remseck			
Tiefe unter bestehender Straßenoberkante	Schicht- stärke	Materialart nach optischer Einschätzung	Auffälligkeiten	Teer- verdacht
[cm]	[cm]			
4,5	4,5	Walzasphalt, Größtkorn 11 mm		nein
12,0	7,5	Walzasphalt, Größtkorn 16 mm		nein
18,0	6,0	Walzasphalt, Größtkorn 32 mm	porös	nein
23,5	5,5	Walzasphalt, Größtkorn 32 mm	Kornzertrümmerungen, Bindemittelausmagerungen, an der Basis porös und zerfallen	nein
<b>23,5 Gesamtstärke gebundener Oberbau</b>				
darunter folgt eine Schottertragschicht

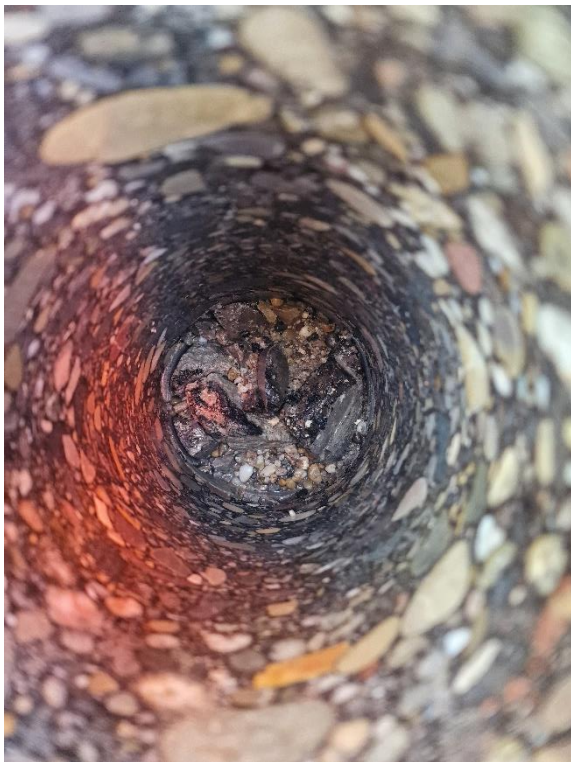
Foto Nr. 15: Bohrloch Bohrkern 5

Untersuchungs- punkt Nr. 5	L 1100, Busbahnhof Remseck, nahe Tankstelle, Fahrtrichtung Remseck			
Tiefe unter bestehender Straßenoberkante	Schicht- stärke	Materialart nach optischer Einschätzung	Auffälligkeiten	Teer- verdacht
[cm]	[cm]			
4,0	4,0	Walzasphalt, Größtkorn 11 mm		nein
10,0	6,0	Walzasphalt, Größtkorn 16 - 22 mm	hoher Rundkornanteil	nein
15,5	5,5	Walzasphalt, Größtkorn 16 mm		nein
18,0	2,5	Walzasphalt, Größtkorn 16 mm	hoher Rundkornanteil	nein
24,0	6,0	Walzasphalt, Größtkorn 22 mm	hoher Rundkornanteil, an der Basis porös	nein
<b>24,0 Gesamtstärke gebundener Oberbau</b>				
darunter folgt eine Schottertragschicht

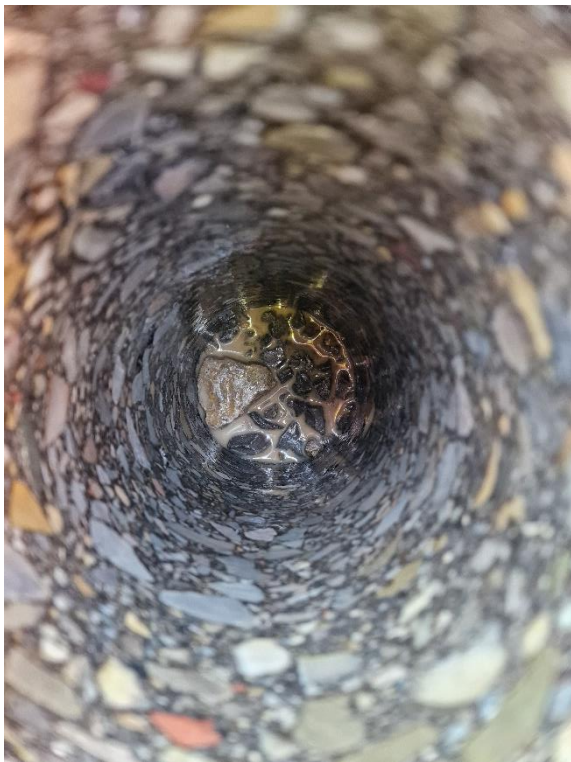
Foto Nr. 18: Bohrloch Bohrkern 6

<b>Untersuchungs- punkt Nr. 6</b>	<b>L 1140, Abschnitt zwischen Ortausgang LB und Einmündung nach Oßweil, "Beschleunigungsstreifen" Oßweil Fahrtrichtung LB</b>			
Tiefe unter bestehender Straßenoberkante	Schicht- stärke	<b>Materialart nach optischer Einschätzung</b>	<b>Auffälligkeiten</b>	<b>Teer- verdacht</b>
[cm]	[cm]			
4,0	4,0	Walzasphalt, Größtkorn 11 mm		nein
11,5	7,5	Walzasphalt, Größtkorn 16 mm	porös, Bindemittelausmagerungen	nein
<b>Kein Schichtenverbund vorhanden</b>				
21,5	10,0	Walzasphalt, Größtkorn 22 mm	porös	nein
25,0	3,5	Walzasphalt, Größtkorn 11 mm		nein
28,0	3,0	Walzasphalt, Größtkorn 16 mm	porös	nein
33,5	5,5	Walzasphalt, Größtkorn 22 - 32 mm		nein
<b>33,5 Gesamtstärke gebundener Oberbau</b>

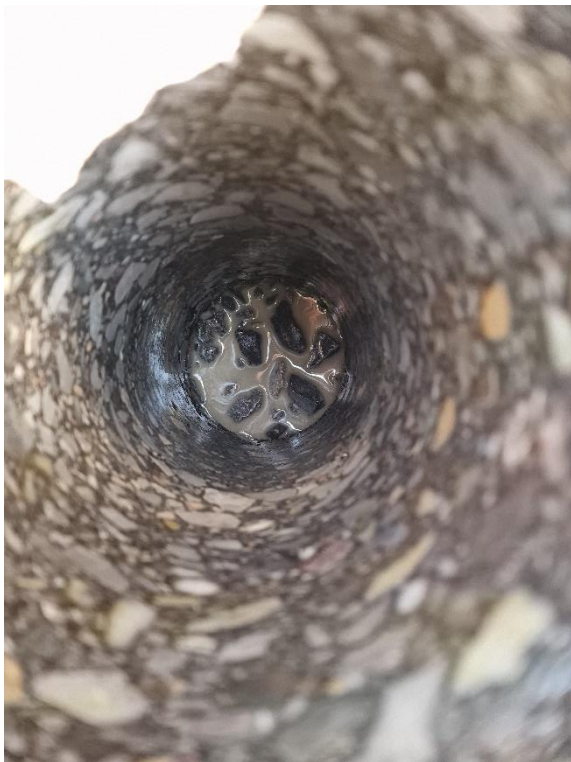
Foto Nr. 21: Bohrloch Bohrkern 7

Besonders auffällig ist Bohrkern Nr. 7, bei dem ein fehlender Schichtenverbund in 2 Bereichen festzustellen ist. Dieser Mangel führt zu einer unzureichenden Lastübertragung zwischen den Schichten und stellt ein kritisches Schadensbild dar, das langfristig zu Ablösungen, Hohllagen und letztlich zu weiterem strukturbedingtem Schichtzerfall führen kann.

<b>Untersuchungs- punkt Nr. 7</b>	<b>L 1140, Abschnitt zwischen Ortausgang LB und Einmündung nach Oßweil, Anfang Oßweil, Fahrtrichtung Remseck</b>			
Tiefe unter bestehender Straßenoberkante	Schicht- stärke	<b>Materialart nach optischer Einschätzung</b>	<b>Auffälligkeiten</b>	<b>Teer- verdacht</b>
[cm]	[cm]			
3,5	3,5	Walzasphalt, Größtkorn 11 mm	porös	nein
<b>Kein Schichtenverbund vorhanden</b>				
12,0	8,5	Walzasphalt, Größtkorn 16 mm	an der den Schichtgrenzen oben und unten porös	nein
<b>Kein Schichtenverbund vorhanden</b>				
20,0	8,0	Walzasphalt, Größtkorn 32 mm	an der Basis porös	nein
24,0	4,0	Walzasphalt, Größtkorn 11 mm		nein
28,0	4,0	Walzasphalt, Größtkorn 16 mm	an der Basis porös	nein
33,5	5,5	Walzasphalt, Größtkorn 32 mm	porös	nein
<b>33,5 Gesamtstärke gebundener Oberbau</b>
