BRÜCKNER - INGENIEURE

Bauvorhaben: **Klubhaus Saalfeld**

Bauherr: **Stadt Saalfeld, Hochbauamt, Markt 1, 07318 Saalfeld**

| Projekt-Nr.: | R A U M B U C H - K G | | | Raumbezeichnung: | Raumnummer: |

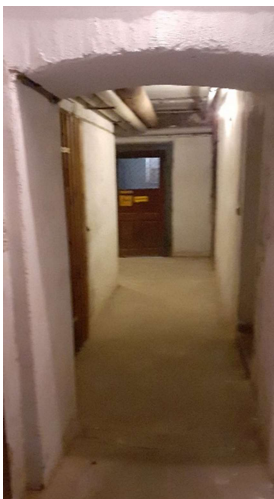
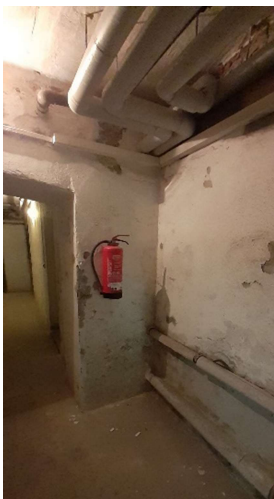
| Bauteil | Bestand | geplante Nutzung | | | | |
|---|---|---|---|--|--|--|
| Wände | verputzt, Putzablösungen in vielen Bereichen, vor Allem im Sockelbereich | | | | | |
| Fußboden | Beton, stark abgenutzt | | | | | |
| Sonstiges | Feuchteschäden vor Allem im Sockelbereich | | AUSSCHNITT GRUNDRISS | | | |

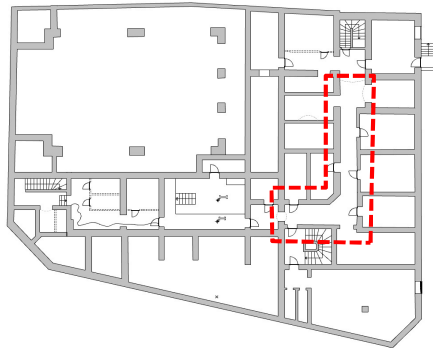
| Bauteil | Bestand | geplante Nutzung | | | | |
|---|---|---|---|--|--|--|
| | div. Wasserleitungen im Deckenbereich (direkter Weg zu Heizraum KG 04) | | | | | |

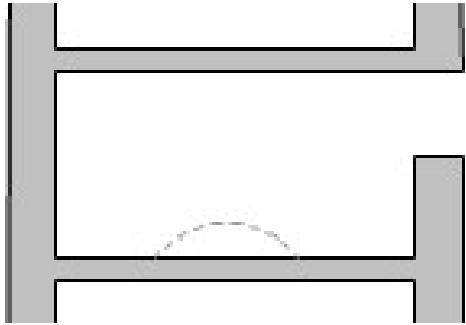
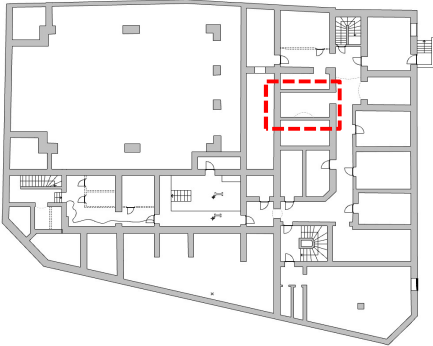
| Bauteil | Bestand | | geplante Nutzung | | | | |
|---|---|---|---|---|--|--|--|
| (Schäden) | Putzablösungen im Wandbereich (Schäden ziehen sich durch gesamtes KG durch) | | | | | | |

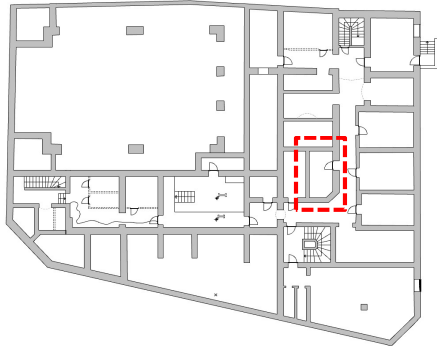
| Bauteil | Bestand | | geplante Nutzung | | | |
|---|---|---|---|---|--|--|
| (Schäden) | Feuchteschäden vor Allem im Sockelbereich sichtbar (Verfärbungen, Putzablösungen, etc.) | | | <div>AUSSCHNITT GRUNDRISS</div> | | |
| | diverse Schäden im Bereich der Türlaibung | | | | | |

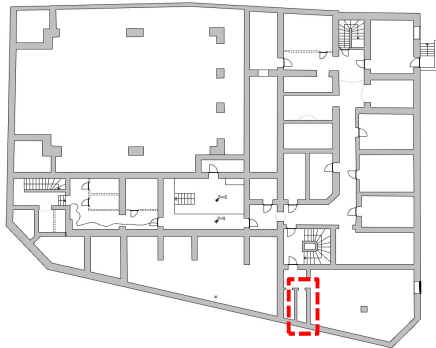
| Bauteil | Bestand | | | geplante Nutzung | | |
|---|---|---|---|---|---|---|
| Sonstiges (Schäden) | Abstützung unterhalb des Deckenstahlträgers (Foto), Risse im Bereich der Deckenstahlträger | | | | | |
| | Fußboden: Korrosionsflecken, Verschmutzungen | | | | AUSSCHNITT GRUNDRISS | GRUNDRISS GESAMT |
| | Wasserleitungen | | | | | |
| | Decke: Putzablösungen | | | | | |

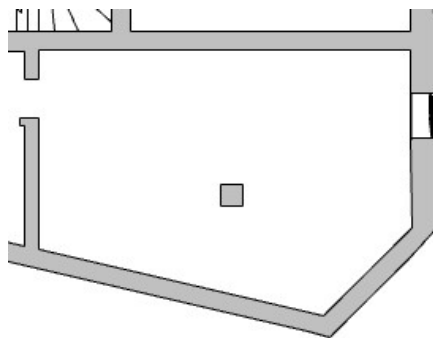
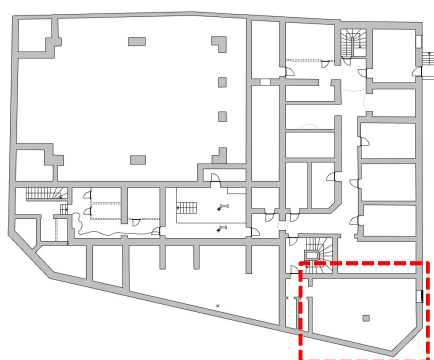
| Bauteil | | Bestand | | geplante Nutzung | | | |
|---|--|---|---|---|--|---|--|
| | | Sturzbereich Fenster stark beschädigt | | | | | |
