## Stellungnahme Standsicherheit

Umnutzung ehem. Zementfabrik Alsen  
Alsen-West  
25524 Itzehoe

### Projektnummer IGSF 25077

aufgestellt in Kiel, 18. Oktober 2025

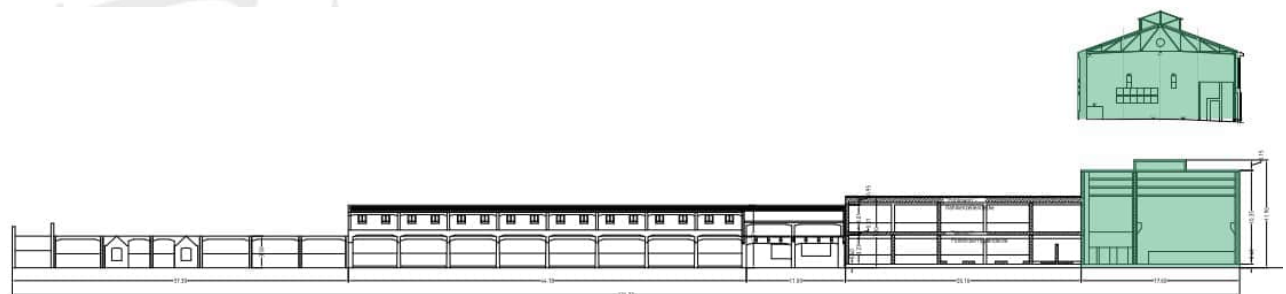
Abb. 3: Kesselhaus (Einzelgebäude)

Das eingeschossige Kesselhaus (Abb. 3) bildet den nordöstlichen Gebäudeabschluss des Gesamtgebäudes. Die Abmessungen betragen etwa 17,25 m mal 16,75 m. Das Dachtragwerk besteht aus satteldachförmigen Stahlfachwerkbindern mit Wellblechplatten als Dachhaut. Die Dachbinder liegen auf gemauerten Stützen. Die Außenwände bestehen aus Mauerwerk, ausgesteift mit Stahlbetonträgern als Ringbalken.

Die Dacheindeckung des Kesselhauses ist z.T. defekt und es fehlen einzelne Wellblechplatten. Das Stahlfachwerk der Dachkonstruktion ist korrodiert und Teile der Dachverbände sind bereits abgerissen (vgl. Abb. 4). Durch den dauerhaften Feuchtigkeitseintrag weisen die Wände Mauerwerksabplatzungen und starke Rissbildungen auf (Abb. 5). Zudem sind im Bereich der Wände und Stützen große Ausbrüche erkennbar.

1. Herstellen einer neuen leichten Dacheindeckung (z.B. Isopaneele) und Wiederherstellung der Dachentwässerung.
2. Die vorhandene Dachkonstruktion (Stahlfachwerkbinder) entrostet und beschichten. Beschädigte Verbände erneuern bzw. ergänzen.
3. Die Fehlstellen im Mauerwerk – insbesondere die Ausbrüche im Bereich der Stützen – ergänzen und ausmauern und die Risse im Mauerwerk sanieren. Bei den großen Rissen empfehle ich eine

rissübergreifende Fugenbewehrung mit einzubauen. Für die Fugen im Außenbereich sollten Edelstahlstäbe eingesetzt werden.

4. Das Außenmauerwerk nachverfugen, um Feuchtigkeitseinträge aus Regen zu verringern. Dies gilt insbesondere für die Wetterseite.

Im Falle der Entscheidung, die Dacheindeckung nicht zu erneuern, sind die Stahlfachwerkträger zu entrostern und mit einem Korrosionsschutz als Außenbauteil zu versehen.

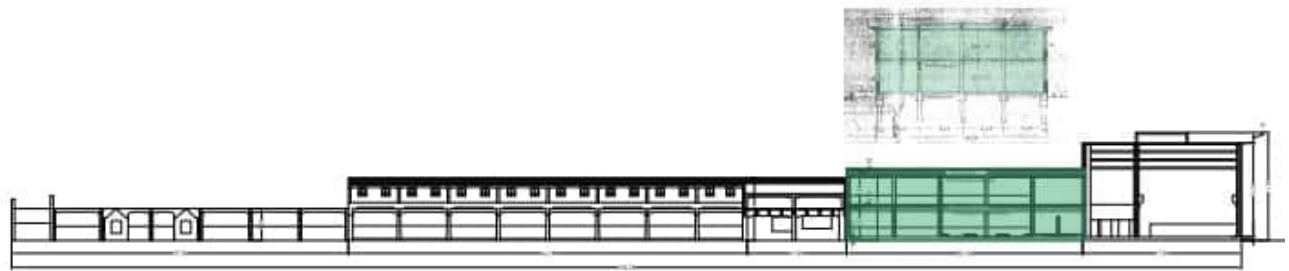
Abb. 6: Aufenthaltsräume

Das zweigeschossige Gebäude Aufenthaltsräume (Abb. 6) liegt zwischen Kesselhaus und Schlosserei. Die Abmessungen betragen etwa 26,50x16,75 m. Das Tragsystem ist ein 2-geschossiges Stahlbeton-rahmentragwerk. Das Dachtragwerk besteht aus einer Rahmenzellenkonstruktion (Pohlmann Rahmenzellendecke) mit Bitumenabdichtung. Die Geschossdecke ist als Füllkörperrippendecke (Wenko-Decke) errichtet. Die Mauerwerkswände wurden zu Aussteifungszwecken zwischen den Rahmenstützen vorgesehen. Das Gebäude wurde pfahlgegründet.

Das Gebäude war aufgrund von Absperungen nicht begehbar. Die Dachkonstruktion weist gravierende Schäden infolge Betonstahlkorrosion auf (vgl. Abb. 7). Die Geschossdecke macht einen vergleichsweise guten Eindruck. Schäden am Rahmentragwerk waren augenscheinlich nicht erkennbar, wurden in früheren Bewertungen<sup>1</sup> aber schon dokumentiert. Durch die abgebrochenen Wände ist die Aussteifung in Gebäudelängsrichtung nicht voll gegeben.

Das Gebäude Aufenthaltsräume ist nach meiner Einschätzung soweit standsicher, dass ein Einsturz derzeit ausgeschlossen werden kann. Eine erneute Innutzungnahme ist jedoch ohne eine Sanierung – mindestens der Dachdecke nicht gegeben. Um Gefahrenpotentiale durch herunterfallende Gebäudeteile zu vermeiden, sollten vor Sanierungsbeginn lose Bestandteile von Dach und Wänden entfernt werden. Insbesondere die alte Schalung (Unterdecke) der Dachkonstruktion muss abgenommen werden, um ein vollständiges Schadensbild zu bekommen. Für eine Innutzungnahme zumindest des Erdgeschosses sind folgende Maßnahmen erforderlich:

1. Herstellen einer neuen Dacheindichtung und Wiederherstellung der Dachentwässerung.
2. Freiliegende Bewehrungsteile der Stahlbetonrahmenkonstruktion sowie der Längs- und Querträger der Deckensysteme entrostern, mit Korrosionsschutz versehen und sanieren – Risse in den Stahlbetonbauteilen schließen.
3. Die Fehlstellen in der Geschossdecke (Füllkörperrippendecke) verschließen.
4. Die abgebrochenen Aussteifungswände wieder aufmauern oder mittels Stahlrahmen ersetzen.
5. Risse im Mauerwerk sanieren. Bei den z.T. sehr großen Rissen empfehle ich dringend rissübergreifende Fugenbewehrung mit einzubauen. Für die Fugen im Außenbereich sollten Edelstahlstäbe eingesetzt werden.
6. Das Außenmauerwerk nachverfugen, um Feuchtigkeitseinträge aus Regen zu verringern. Dies gilt insbesondere für die Wetterseite.

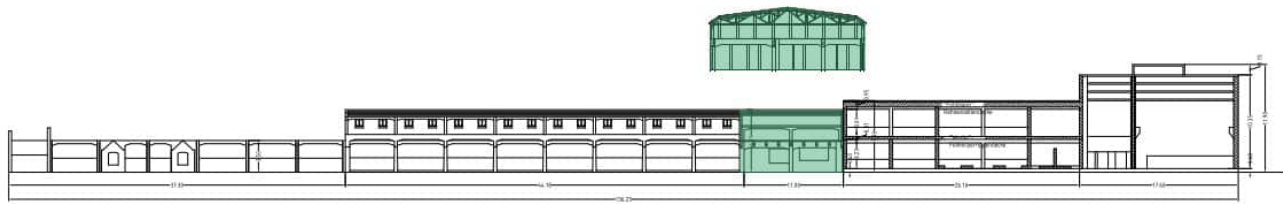
Abb. 8: Schlosserei

Das zweigeschossige Gebäude Schlosserei (Abb. 8) liegt zwischen dem Gebäude Aufenthaltsräume und Schmiede. Die Abmessungen betragen etwa 11,90x17,20 m. Das Tragsystem ist ein Stahlbetonrahmentragwerk mit gevouteten Riegeln. Die Außenwände sind zwischen die Rahmenkonstruktion gemauert. Die Geschossdecke ist als Stahlbetondecke errichtet. Das Obergeschoss besteht aus Mauerwerk, die Dachkonstruktion ist eine Stahlfachwerkkonstruktion.

Die Dacheindeckung der Schlosserei inkl. Holzschalung und Pfetten ist defekt. Das Stahlfachwerk der Dachkonstruktion ist korrodiert. Durch den dauerhaften Feuchtigkeitseintrag weisen die Wände und das Stahlbetonrahmentragwerk Abplatzungen und Rissbildungen auf. Zum Teil sind Wandstücke abgebrochen.

1. Herstellen einer neuen leichten Dacheindeckung (z.B. Isopaneele) und Wiederherstellung der Dachentwässerung.
2. Die vorhandene Dachkonstruktion (Stahlfachwerkbinder) entrostet und beschichten. Beschädigte Bestandteile erneuern bzw. ergänzen.
3. Freiliegende Bewehrungsteile der Stahlbetonrahmenkonstruktion sowie der Längs- und Querträger und der Decke entrostet, mit Korrosionsschutz versehen und sanieren – Risse in den Stahlbetonbauteilen schließen.
4. Abgebrochene Wände, soweit tragend bzw. aussteifend, wieder aufmauern.
5. Risse im Mauerwerk sanieren. Bei den z.T. sehr großen Rissen empfehle ich dringend rissübergreifende Fugenbewehrung mit einzubauen. Für die Fugen im Außenbereich sollten Edelstahlstäbe eingesetzt werden.
6. Das Außenmauerwerk nachverfugen, um Feuchtigkeitseinträge aus Regen zu verringern. Dies gilt insbesondere für die Wetterseite.

Sofern die Dacheindeckung nicht erneuert werden soll, sind die Stahlfachwerkträger zu entrostet und mit einem Korrosionsschutz als Außenbauteil zu versehen. Die Geschossdecke ist in diesem Fall als Außenbauteil abzudichten und es ist eine funktionierende Entwässerung herzustellen.

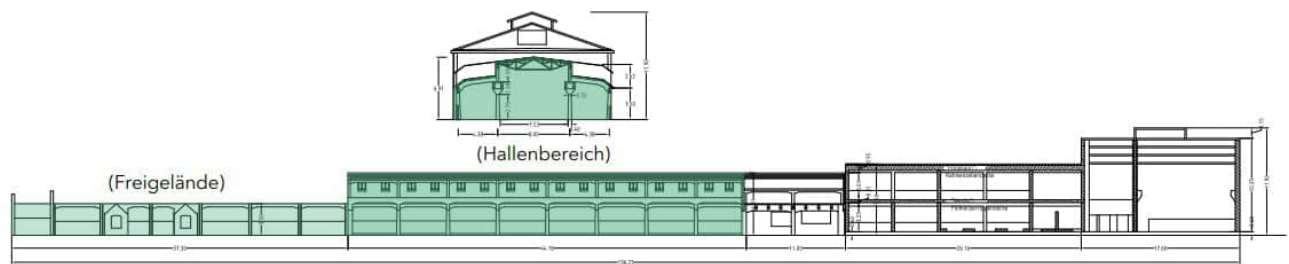
Abb. 9: Schmiede zzgl. Freigelände

Das Gebäude Schmiede (Abb. 9) bildet den südwestlichen Abschluss des Gebäudekomplexes Kesselhaus (Gesamtgebäude) und schließt direkt an die Schlosserei an. Die Schmiede gliedert sich in zwei Teile – Hallenbereich und Freigelände, wobei das Freigelände vormals zum Hallenbereich gehörte. Die Abmessungen des Hallenbereichs betragen etwa 44,20x17,20 m, das Freigelände misst etwa 37,3x17,20 m. Das Tragsystem ist ein Stahlbetonrahmentragwerk mit gevouteten Riegeln. Die Stahlbetonrahmen verlaufen in Hallenquerrichtung und je Rahmenachse werden jeweils 2 Rahmen mittels Stahlfachwerkträger gekoppelt. Die Stahlfachwerkträger bilden die Tragkonstruktion des Hallendachs. In Hallenlängsrichtung verlaufen gevoutete Stahlbetonträger zwischen den Rahmenstützen. Die Außenwände sind zwischen die äußeren Rahmenstützen gemauert. Die Dachkonstruktion ist ein Stahlfachwerk mit Pfetten, Holzschalung und Dacheindeckung. Das Rahmentragwerk ist auf Pfählen gegründet.

Die Dacheindeckung der Schmiede (Hallenbereich) inkl. Holzschalung und Pfetten ist defekt. Das Stahl-fachwerk der Dachkonstruktion ist korrodiert (Abb. 10). Durch den dauerhaften Feuchtigkeitseintrag weisen die Wände und das Stahlbetonrahmentragwerk Abplatzungen und Rissbildungen auf (Abb. 11). Zum Teil liegt die Bewehrung frei. Trotz der freien Bewitterung halten sich die Schadstellen in Grenzen. Gravierende Verformungen an Dachtragwerk und Stahlbetonrahmentragwerk konnten nicht festgestellt werden. Lediglich die Bodenplatte unterliegt starken Verwerfungen.

Auf der Bahnseite (Nordwesten) ist die ehemalige Hallenverkleidung durch Holzwerkstoffplatten ersetzt. Die Metallunterkonstruktion ist stark korrodiert (Abb. 12). Das Stahlbetontragwerk (Stützen und Längsbinder) weist z.T. Abplatzungen und Rissbildung auf. Zum Teil liegt die Bewehrung frei (Abb. 12 + 13).

Auf der Hofseite ((Südosten) weisen die Wände (Ausfachungen zwischen den Rahmenstützen) und das Stahlbetonrahmentragwerk durch den dauerhaften Feuchtigkeitseintrag Abplatzungen und Rissbildungen auf.

2. Die vorhandene Dachkonstruktion (Stahlfachwerkbinder Hallenbereich) entrostet und beschichten. Beschädigte Bestandteile erneuern bzw. ergänzen.
3. Freiliegende Bewehrungsteile der Stahlbetonrahmenkonstruktion entrostet, mit Korrosionsschutz versehen und sanieren – Risse in den Stahlbetonbauteilen schließen.

4. Die Stahl-Unterkonstruktion der ehemaligen Fassade (Bahnseite) entrostet und korrosionsbeständig beschichten. Beschädigte Bestandteile erneuern bzw. ergänzen.

5. Risse im Mauerwerk (Hofseite) sanieren. Bei den z.T. sehr großen Rissen empfehle ich dringend rissübergreifende Fugenbewehrung mit einzubauen. Für die Fugen im Außenbereich sollten Edelstahlstäbe eingesetzt werden.

6. Das Außenmauerwerk nachverfugen, um Feuchtigkeitseinträge aus Regen zu verringern. Dies gilt insbesondere für die Wetterseite.
7. Die der Witterung frei ausgesetzten Bauteile empfehle ich mit Blechen abzudecken, um einer Bewehrungskorrosion durch eintretendes Wasser dauerhaft vorzubeugen.

Im Falle der Entscheidung, die Dacheindeckung nicht zu erneuern, sind die Stahlfachwerkträger zu entrostet und mit einem Korrosionsschutz als Außenbauteil zu versehen.

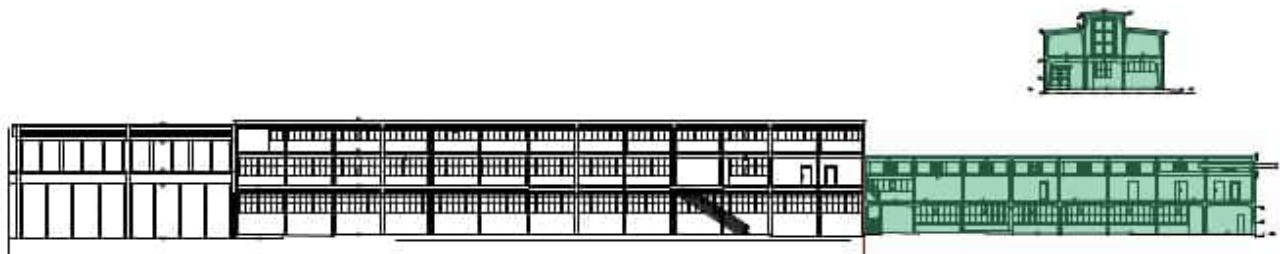
Abb. 14: Elektrowerkstatt

Die zweigeschossige Elektrowerkstatt (Abb. 14) bildet den nordöstlichen Abschluss des Gebäudekomplexes Hauptmagazin und Elektrowerkstatt. Die Abmessungen betragen etwa 41,20x12,60 m. Das Tragsystem ist ein 2-geschossiges Stahlbetonrahmentragwerk. Geschossweise sind dreischiffige Rahmen vorhanden, die in Längsrichtung durch Stahlbetonbinder ausgesteift sind. Geschossdecke und Dachdecke sind mit Stahlbetondecken errichtet. Die Dachhaut ist mit mehrlagigen Bitumenabdichtungen hergestellt und mehrfach neu abgedichtet. Die Mauerwerkswände in Längsrichtung wurden zu Aussteifungszwecken zwischen den Rahmenstützen vorgesehen.

Die Dacheindeckung wurde erneuert und macht einen dichten Eindruck. Durchfeuchtungen infolge Undichtigkeiten im Dach sind nicht erkennbar. Jedoch sind die Anschlüsse im Versatz des Daches (zwischen Mittel- und Seitenschiff) auf der Bahnseite (Nordwesten) offensichtlich undicht (Abb. 15). Hier dringt Wasser durch die Fassade, was zu Abplatzungen an den Stahlbetonrahmenstützen führt (Abb. 16). Die Bewehrung liegt hier an fast allen Rahmenstützen der Bahnseite frei (Abb. 16). Die Längsträger der Dachdecke sind ebenfalls von Betonabplatzungen betroffen. Davon abgesehen ist das Gebäude in einem guten Zustand.

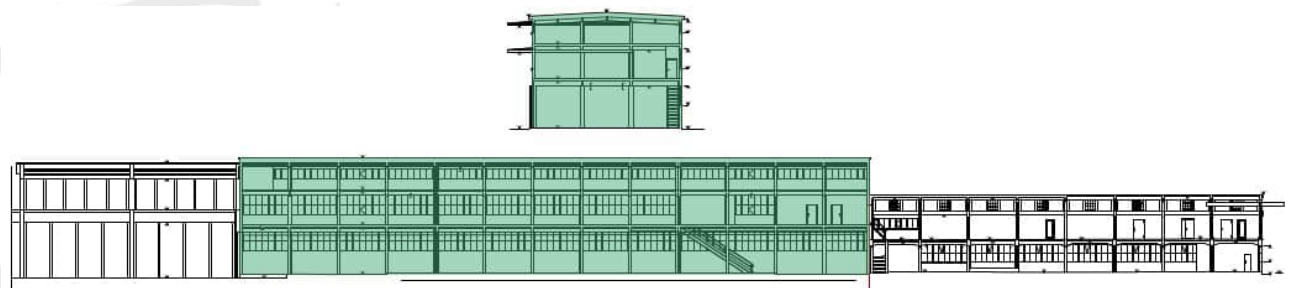
Abb. 18: Hauptmagazin

Die dreigeschossige Hauptmagazin (Abb. 18) liegt zwischen offener Halle und Elektrowerkstatt. Die Abmessungen betragen etwa 66,60x15,80 m. Das Tragsystem ist ein Stahlbetonskelett bestehend aus Stützen mit Längs- und Querträgern. Die Geschossdecken und die Dachdecke sind als Stahlbetondecken ausgeführt. Die Dachhaut ist mit mehrlagigen Bitumenabdichtungen hergestellt und mehrfach neu abgedichtet. Die Mauerwerkswände in Längsrichtung wurden zu Aussteifungszwecken zwischen den Rahmenstützen vorgesehen.

Die Dacheindeckung wurde erneuert und macht einen dichten Eindruck. Durchfeuchtungen infolge Undichtigkeiten im Dach sind nicht erkennbar. Jedoch sind infolge früherer Undichtigkeiten Risse – insbesondere in der Dachdecke – vorhanden (Abb. 19). An einigen Stahlbetonstützen liegt zudem die Bewehrung frei. Davon abgesehen ist das Gebäude in einem guten Zustand.

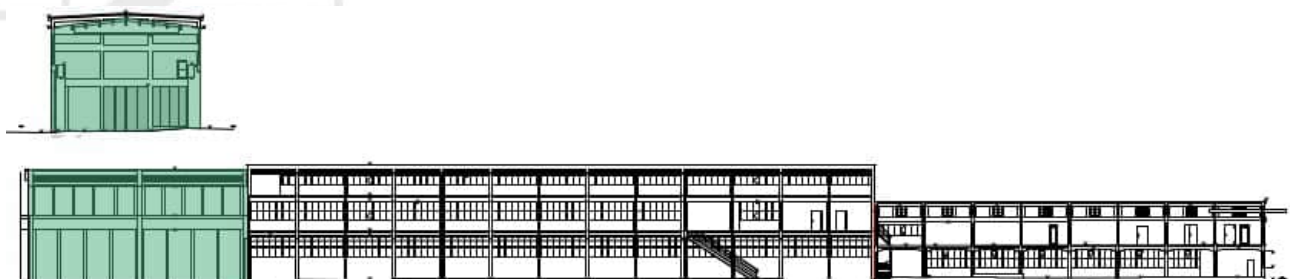
Abb. 20: Offene Halle

Die offene Halle (Abb. 20) bildet den südwestlichen Gebäudeabschluss Gebäudekomplexes Hauptmagazin und Elektrowerkstatt und schließt an das Hauptmagazin an. Die Abmessungen betragen etwa 23,00x15,80 m. Im Anschluss folgen zwei Stützenreihen in Achse der ehemaligen Traufwände im gleichen Stützenraster. Die Abmessungen betragen ebenfalls etwa 23 mx15,80 m. Das Tragsystem ist ein Stahlbetonrahmentragwerk. Die Dachkonstruktion wird durch Stahlbetonbinder mit T-förmigem Querschnitt gebildet. Eine Dacheindeckung ist nicht mehr vorhanden. In Längsrichtung sind Mauerwerkswände als Ausfachungen zwischen den Rahmenstützen vorhanden.
