Evangelisch-Lutherische Kirchgemeinde Meiningen  
Neu-Ulmer-Straße 25b  
98617 Meiningen

# SANIERUNGSKONZEPTION

## Stadtkirche „Sankt Marien“

Aufgestellt: Meiningen, den 30.11.2018

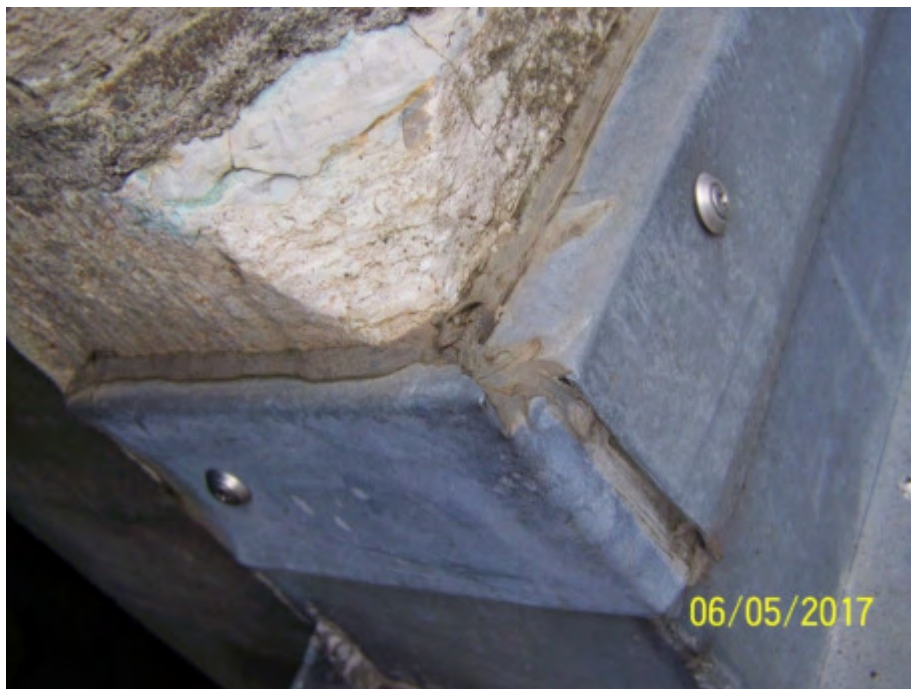
Wandanschlussbleche zum Naturstein mit Dichtstoff ausgeführt! – Wartungsfuge!

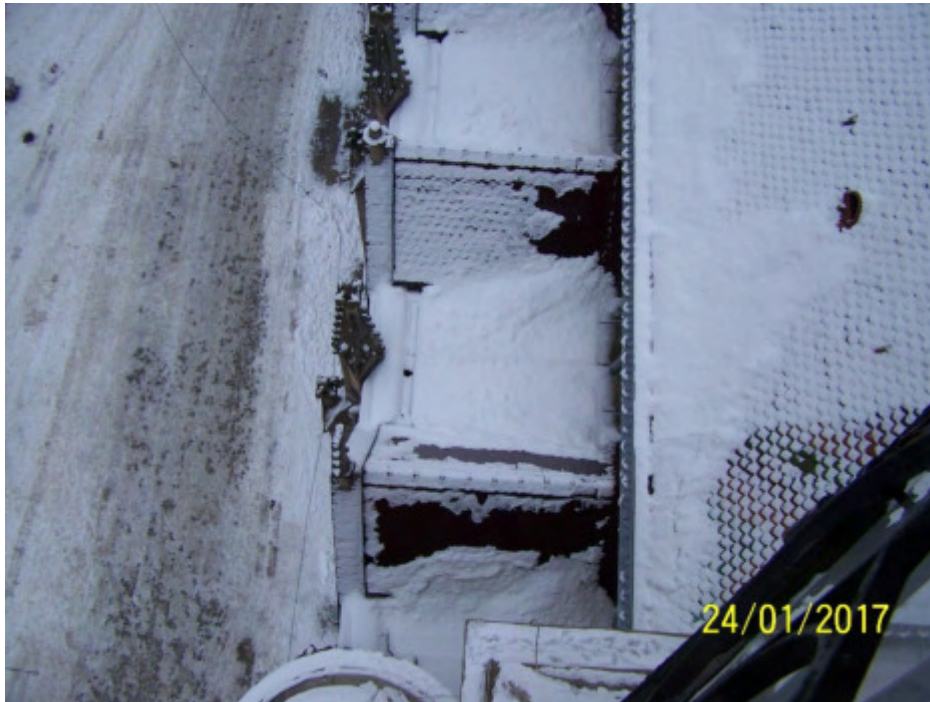
Entwässerungsrinne Seitenschiff läuft unter Satteldächern als offene Rinne durch; beachte Schneesack (Höhe Wandanschluss...)

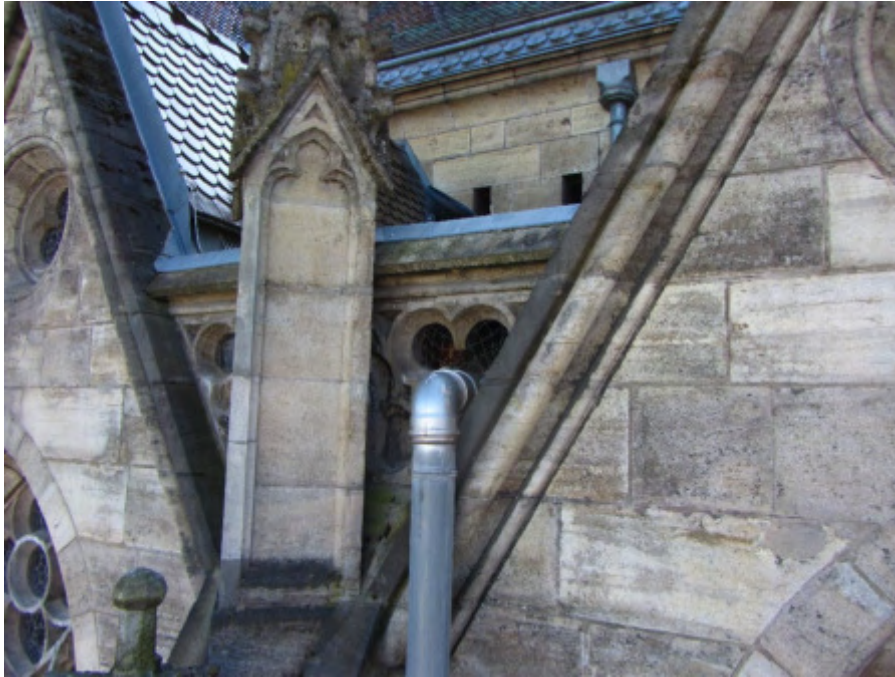
Regenentwässerung Seitenschiff führt auf der Fassade (90°-Knie aus KG-Rohr) bis OK Pflaster und bindet dort in den Kanal ein.

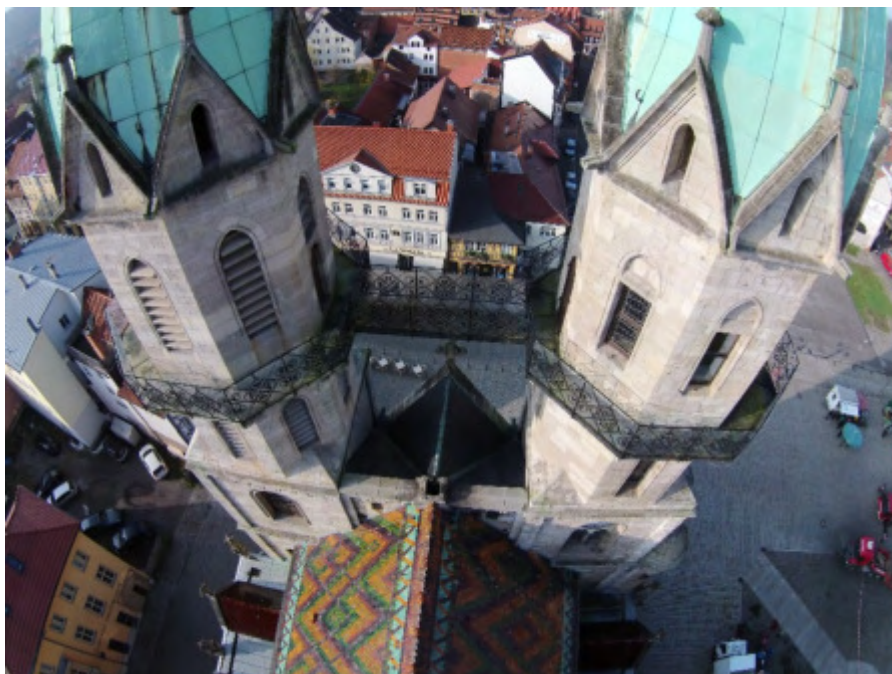
Die Spitzhelme der Kirche wurden 1902 mit Kupferblech verkleidet. Diese Fläche entwässert über Speier. Dabei wird auch Regenwasser auf die Dachfläche Hauptschiff geleitet. Diese Blecharbeiten sind jedoch in Titanzink ausgeführt. Auch bei keinen direkten Kontakt zwischen Kupfer und Zink entsteht durch das ablaufende Regenwasser Lochfraß im Zinkblech.

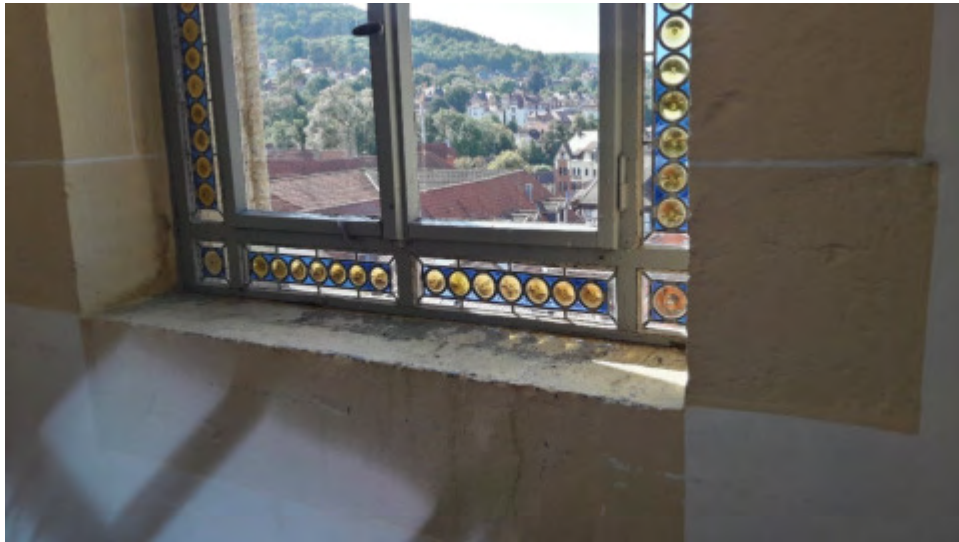
### 4.1 Bleiverglasung

Auf der Nord- und Südseite ist die Bleiverglasung der Giebelrosetten im Seitenschiff zum Dachraum nicht mehr vorhanden (Nord) bzw. stark reparaturbedürftig (Süd); Foto zeigt Bleiverglasung rechts und links der Fialen der Strebpfeiler Nebenschiff.

| Pos. - Nr. | Definition | Menge | Einheit | EP (netto)<br>€ | GP (netto)<br>€ |
|---|---|---|---|---|---|
| 4.1.9. | Fehlstellen durch mechanische Beschädigung<br>Reparatur von Fehlstellen in den Bleiverglasungen aller Bereiche nach hist. Vorbild | 80,00 | Stück | 100,00 | 8.000,00 |

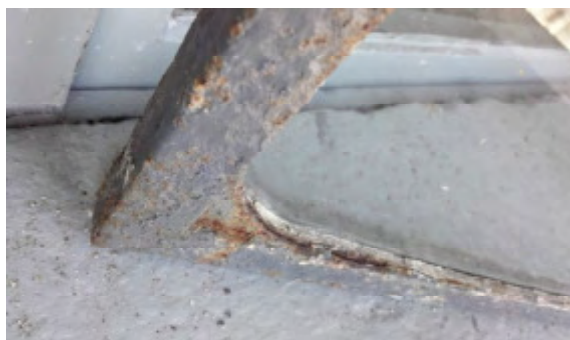
#### 4.3 Stahlfenster,

hier Beispiel Ebene N4 (Nordturm, Nordseite, Küche Turmcafe); Rahmen und Bänder korrodiert, Verriegelung defekt

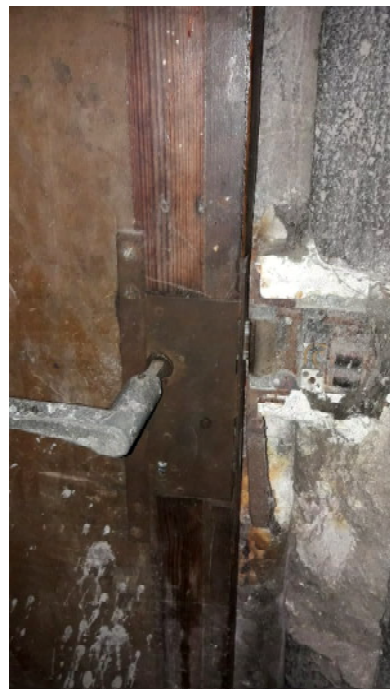
Tür Renaissance-Treppenturm mit Ausgang zum Markt

Die Nebenausgangstüren aus den Wendeltreppen, den Türmen und die Türen auf die Flachdachflächen sind in einem schlechten Zustand. Die Türelemente schließen nicht dicht und lassen sich z.T. nicht verschließen! Hier besteht dringender Handlungsbedarf.

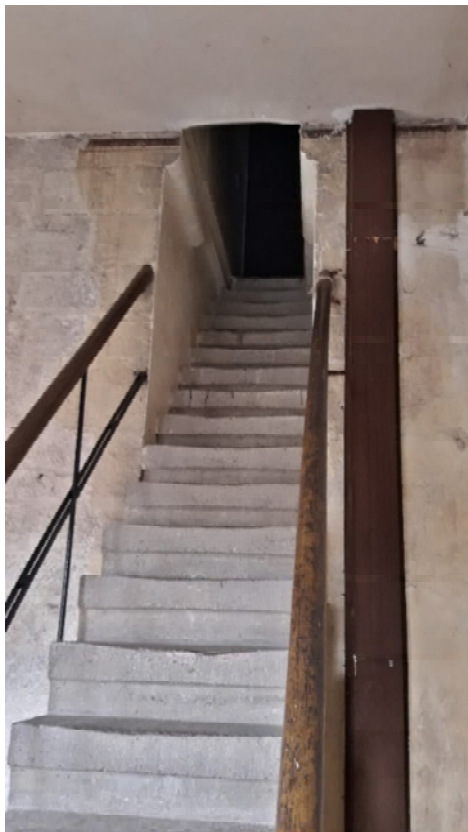
#### 5.4 Trittsicherheit

Die Wendeltreppenstufen (Naturstein) sind in Teilbereichen stark ausgetreten. In den Bereichen mit Besucherverkehr und im Zugangsturm für den Mobilfunk, sind die Stufen so zu sanieren, dass ein sicheres Begehen gewährleistet ist.

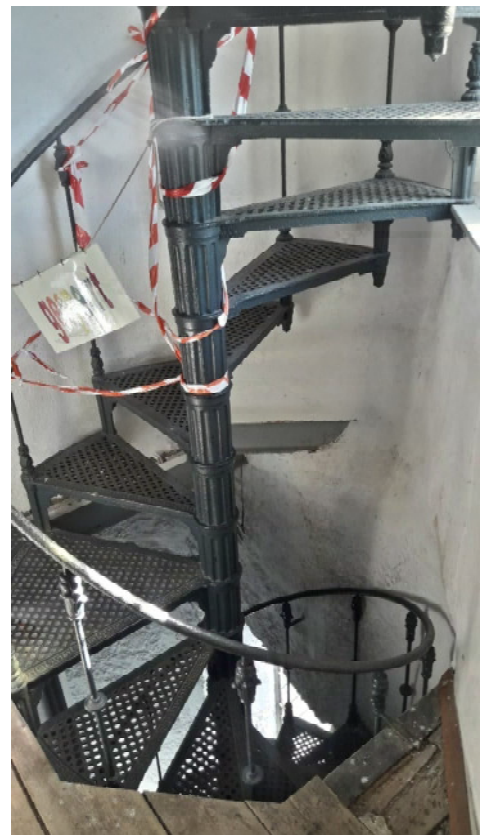
Foto Ebene N6

Bei der Stahlwendeltreppe im Nordturm von Ebene N4 zu Ebene N7 ist die Absturzsicherung vor den Fenstern zu gewährleisten. Auf den Verschluss der Bodenöffnung ist zu achten.

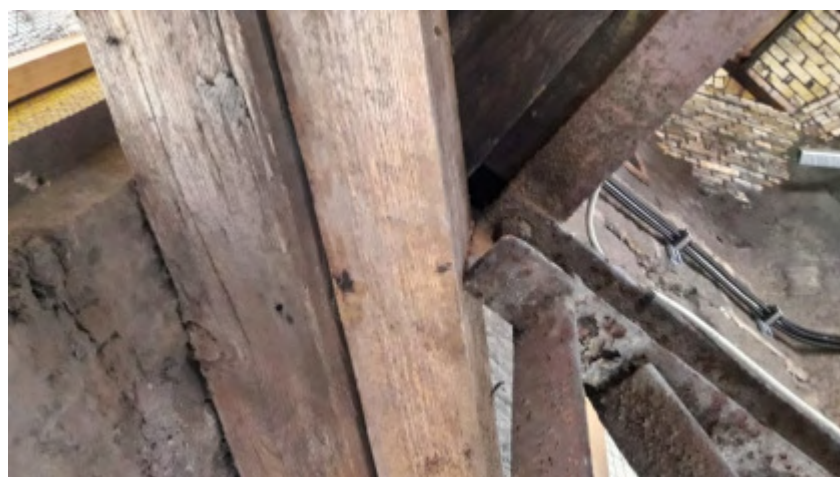
### 8.3 Glockenstuhl

| Pos.-Nr. | Definition | Kategorie |
|---|---|---|
| | Glockenstuhl und bewirken so eine <b>Schwingungsübertragung</b> . Die Stahlkonstruktion ist mit einem Rostschutzanstrich zu versehen. | |

Der Glockenstuhl steht frei vor der Wand. Im Bereich der Deckenebene S8 wurde eine Holzkonstruktion für die Schaffung der Podestverbreiterung geschaffen. Die Holzquerschnitte klemmen zwischen Turmwand und Glockenstuhl und bewirken so eine Schwingungsübertragung.

| Pos. -<br>Nr. | Definition | Menge | Einheit | EP (netto)<br>€ | GP (netto)<br>€ |
|---|---|---|---|---|---|
| 8.1.2. | Korrosionsschutzanstrich<br>Korrosionsschutzanstrich der Stalkonstruktion Glockenstuhl | 1,00 | psch | 4.300,00 | 4.300,00 |

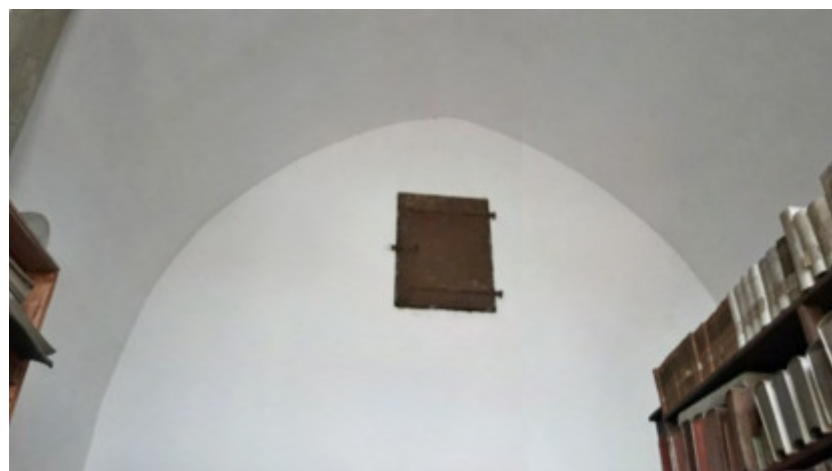
Brandschutztür nicht fachgerecht montiert, Ersatz durch Türelement T90

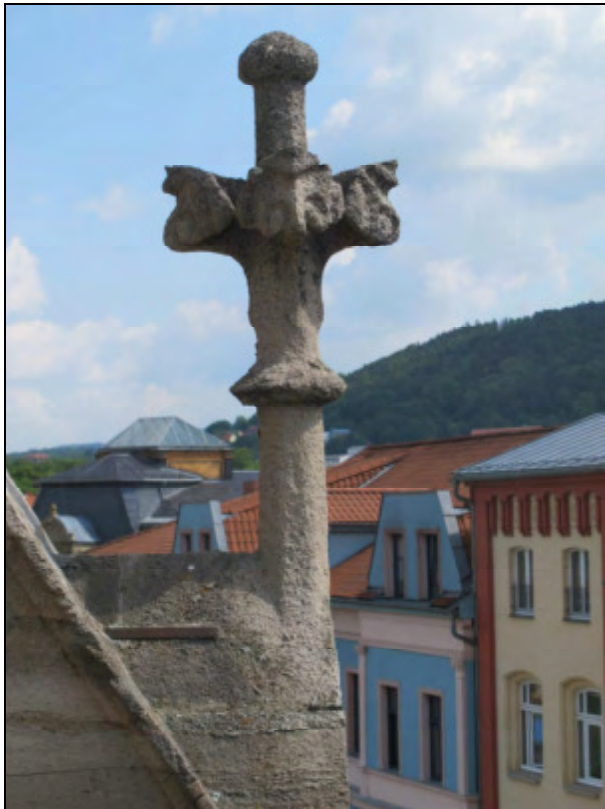
Im Verlauf von ca. 100 Jahren kann es bei frei stehenden Bauteilen zur Abschwächung von Formen kommen. Dies wird besonders an den Bekrönungselementen deutlich (Abb. 7).

**Abb. 7: Rückwitterung der Schaumkalkoberflächen an einer Kreuzblume des Chors**

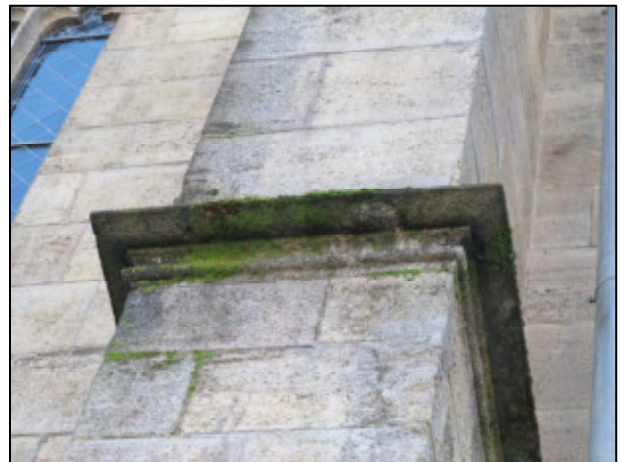
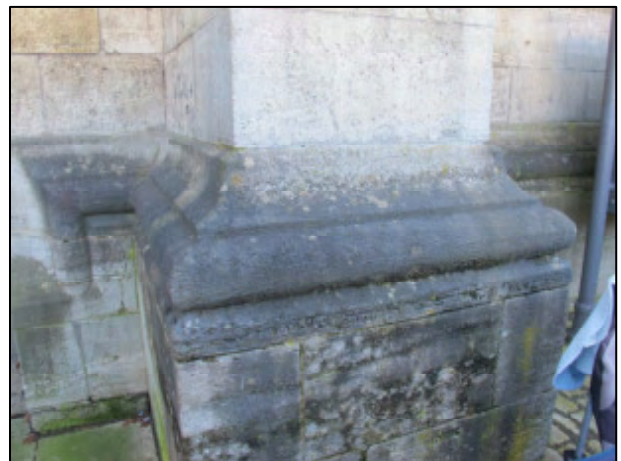
**Abb. 8, 9: Krustenbildung an Gesims und Sockel**

Typisch für den Schaumkalk ist das gelegentliche mehliges Absanden, vor allem im Sockelbereich und unter Gesimsen. Dort kommt es häufig auch zur Ausbildung von Krusten (Abb. 8 und 9).

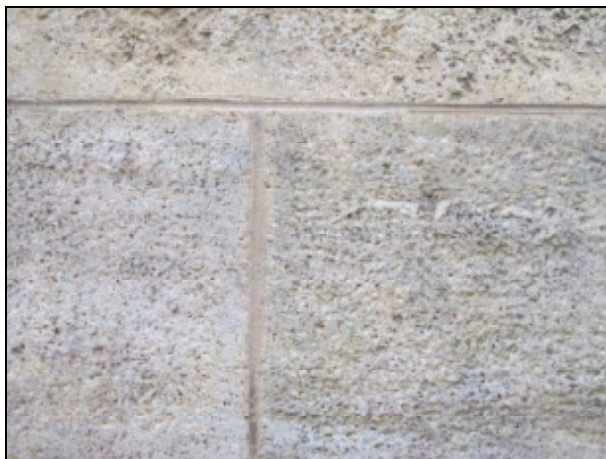
Der Fugenmörtel stammt überwiegend aus der Umbauphase von 1884-89 und besteht aus Kalkmörtel und wurde leicht vertieft, mit einem glatten Kellenstrich versehen. Ausbrüche an den Randbereichen der Werksteinen wurden mit dem Fugenmörtel geschlossen (Abb. 10).

**Abb. 10: Fugung aus den 1880er Jahren mit glattem, vertiefendem Kellenstrich**

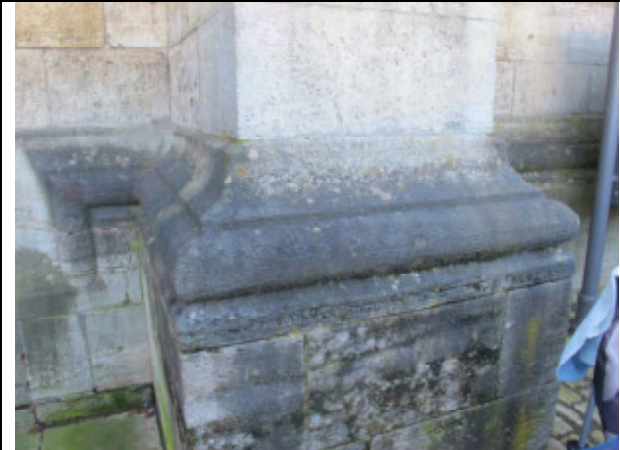
| <b>Nordseite Kirchenschiff, Verschwärzung am Sockelgesims</b> | <b>Südseite Kirchenschiff, Krustenbildung im oberen Pfeilerbereich</b> |

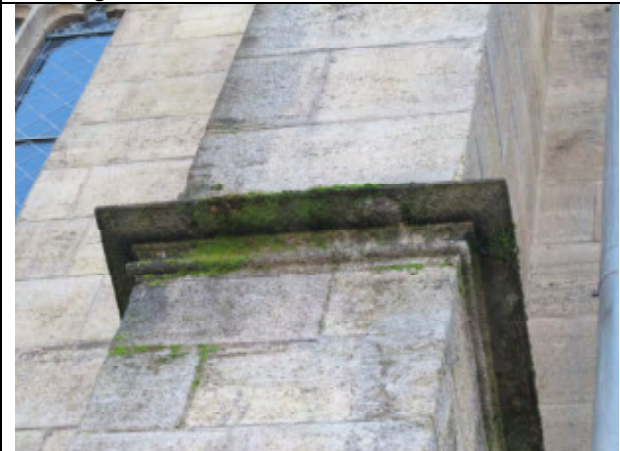
Biogener Bewuchs ist vor allem an der Nordseite, im Sockelbereich, an den Unterseiten der Gesimse und im Bereich des Turmumgangs vorhanden. Auch auf den Oberseiten der Giebel (Sakristei, Wimperge) und des Turmhelms an der Sakristei sind Moose und biogener Bewuchs vorhanden.

| <b>Nordseite Kirchenschiff, biogener Bewuchs/Moose am Pfeilergesims</b> | <b>Nordseite Kirchenschiff, biogener Bewuchs an der Pfeilerabdeckung und der Bekrönung</b> |

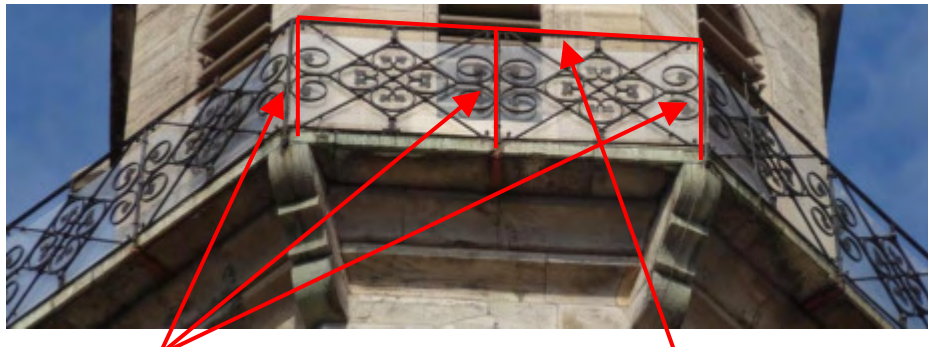
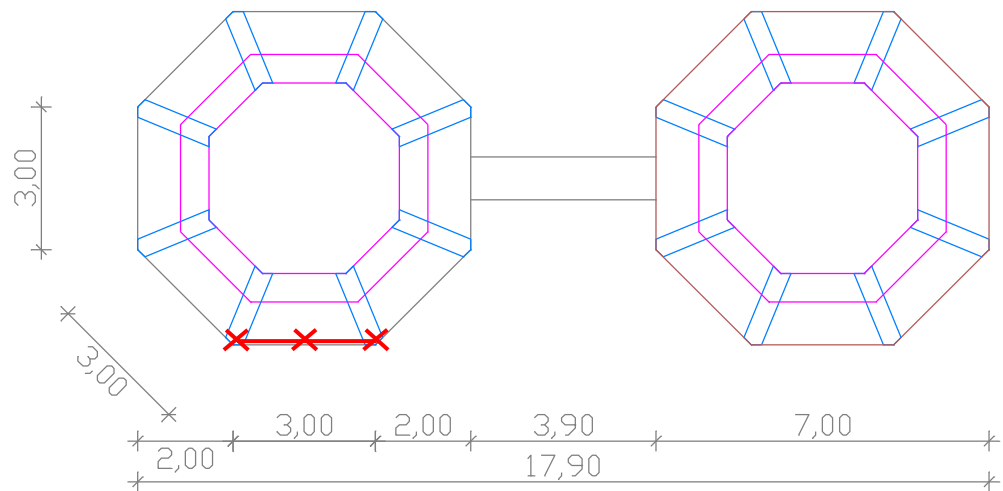
- Erforderliche Tragfähigkeit rechnerisch nicht erreicht
- Möglichkeit vorgesetztes Verstärkungspfosten und – holme
- Erhaltung Bestands-Geländer

Pfosten hinter Bestands-Pfosten

Holm hinter Bestands-Holm

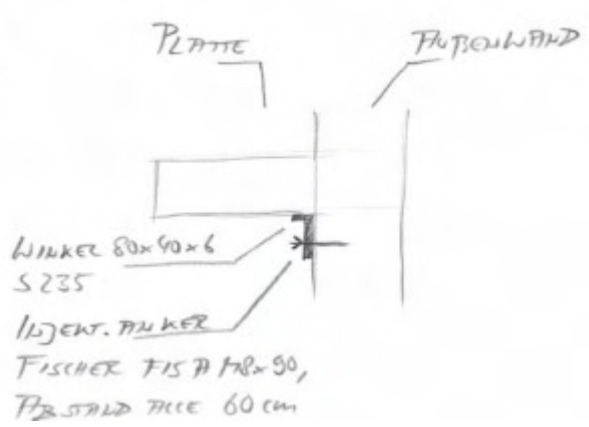
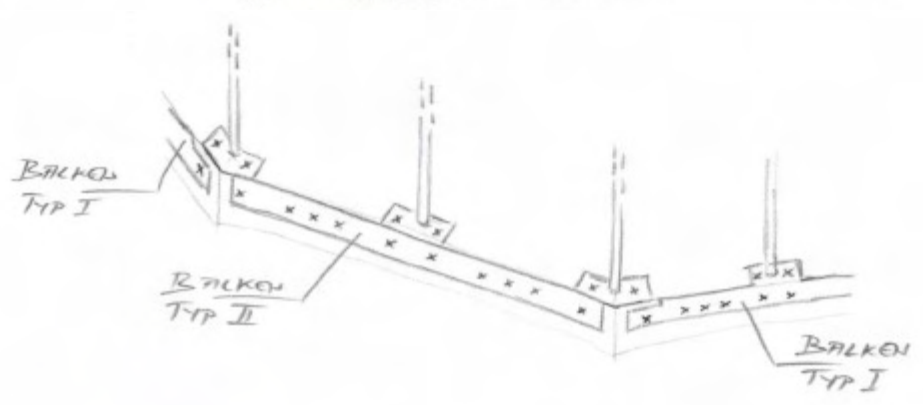
| <p><b>3.3.4.3 Umgang-Platten Naturstein</b></p> <p><b>Ergebnis Ansatz Behandlung, grundlegende Ausführungsangaben</b></p> <ul style="list-style-type: none"> <li>• Erforderliche Tragfähigkeit nicht voll zuweisbar</li> <li>• Möglichkeit Sperrung Südturm</li> <li>• Möglichkeit untergesetzte Notsicherungs-Konstruktion aus Stahl</li> </ul> <p><i>Innen-<br/>Längsträger<br/>Plattenrand:</i></p> <p><i>Außen-<br/>Längsträger<br/>Plattenrand:</i></p> <ul style="list-style-type: none"> <li>- ERWEITERUNG DETAIL PFOSTEN-SCHUH</li> <li>- SENKR. BLECH DURCHLAUFEND, DICKE 14 mm</li> </ul> <p><i>DETAIL<br/>PFOSTENSCHUH</i></p> <p><i>+ 2x3 Stk INJENT. BALKER<br/>FISCHER FIS A 18x90</i></p> | | |

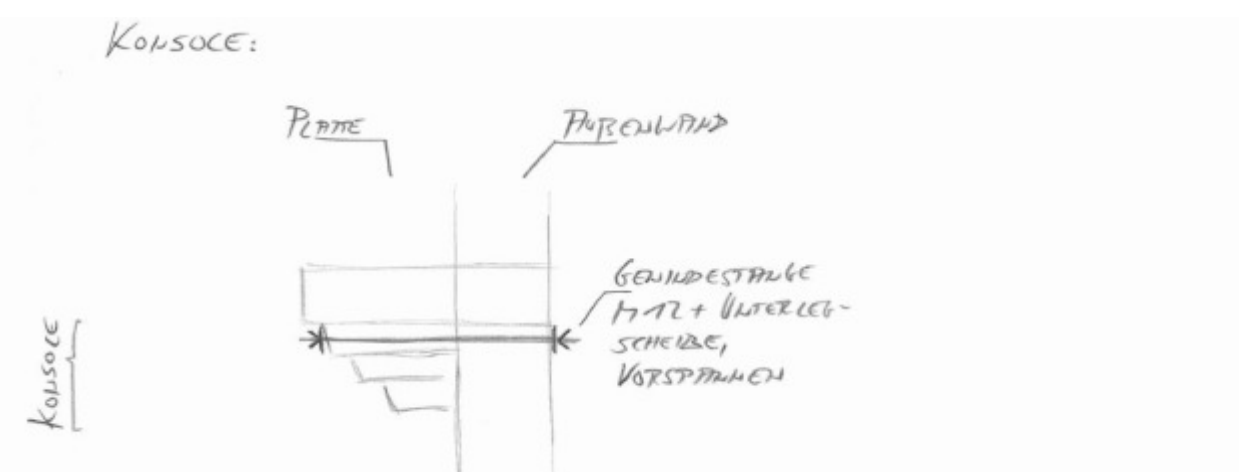
| <p><b>3.3.5 Konsolen</b></p> <p><b>Ergebnis Ansatz Behandlung, grundlegende Ausführungsangaben</b></p> <ul style="list-style-type: none"> <li>• Erforderliche Tragfähigkeit nicht voll zuweisbar</li> <li>• Möglichkeit Verstärkungsmaßnahme mittels Ankerstange</li> </ul> | | |
