# Nordbad Neuss

## Bestandsanalyse

22.06.2026

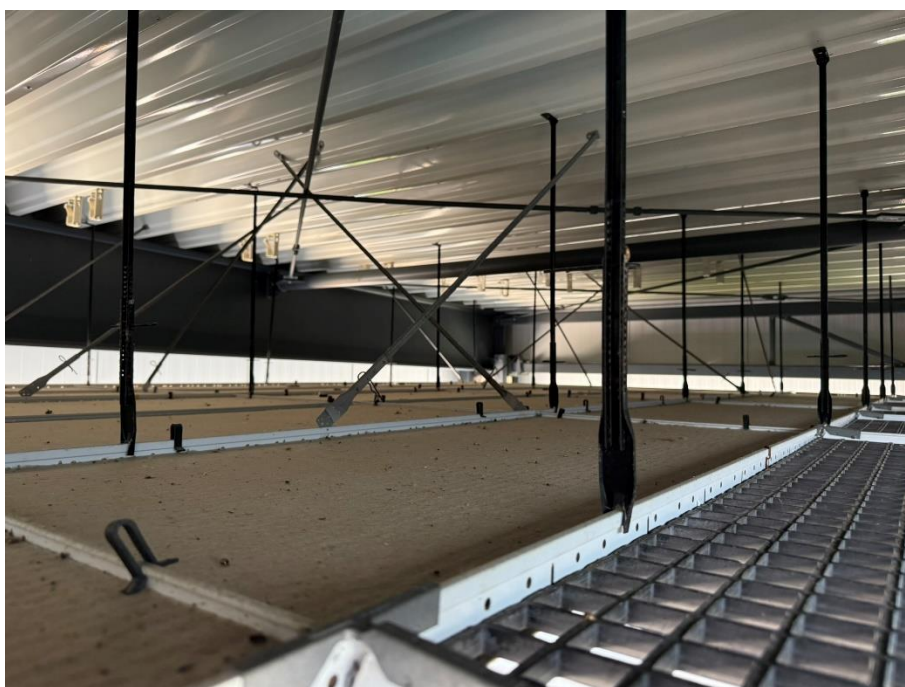
Die tragende Stahlkonstruktion des Variodaches und die darunter hängende Decke machen einen sehr guten Eindruck und sind nicht zu sanieren.

Abbildung 36: Abhangdecke unter dem Variodach

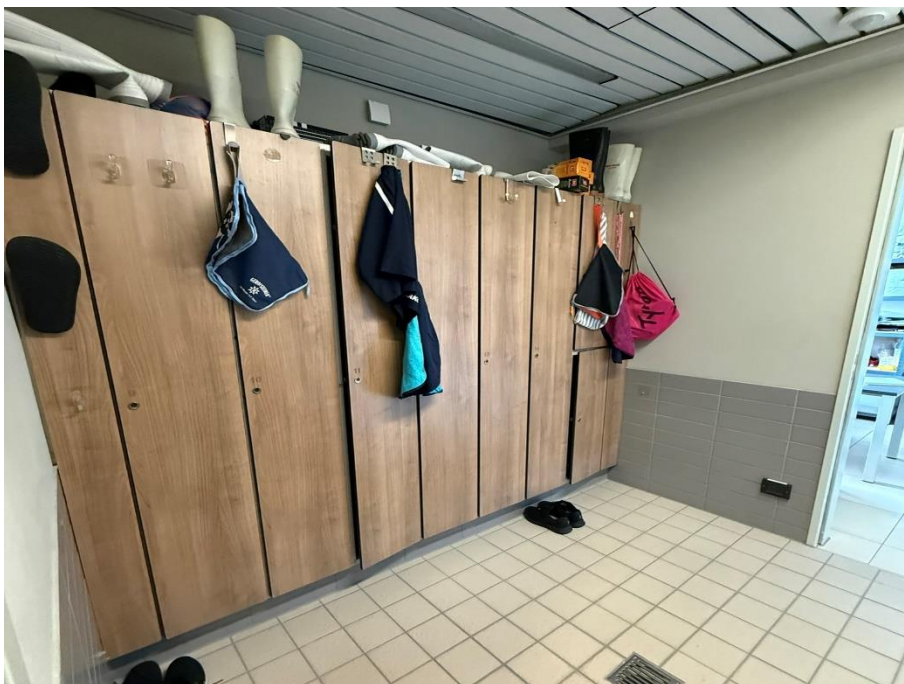
*Abbildung 40: Garderobenschränke in der Personalumkleide*

Im Falle einer Erneuerung der Schränke und Wechselkabinen sollte über eine Vergrößerung der Gruppenumkleiden durch Neuverteilung der Umkleideflächen nachgedacht werden. Die Gruppenumkleiden scheinen für die Unterbringung einer Klassenhälfte sehr beengt zu sein. Auch die Garderobenschränke im Personalbereich sollten erneuert werden. Hier wäre sicherlich die Ergänzung einer Bank vor dem Garderobenschrank vorteilhaft.

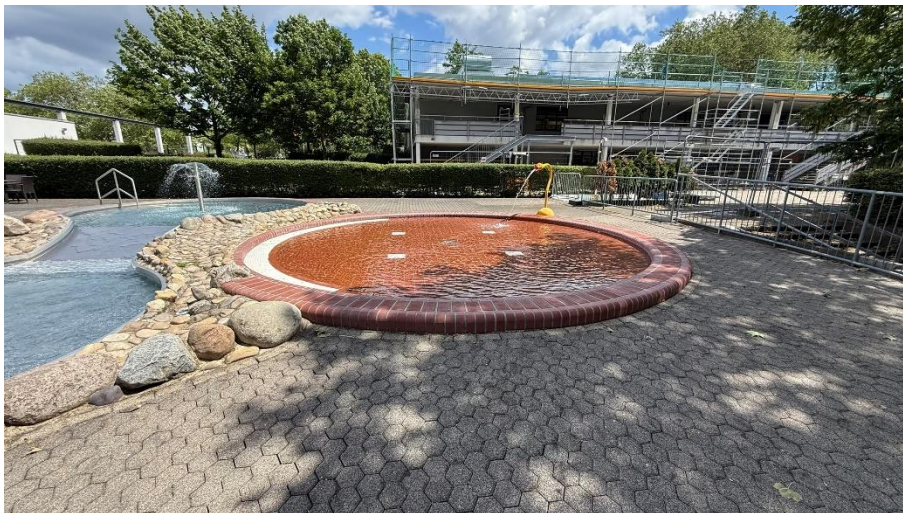
Das Außenplanschbecken mit der Verklinkerung wirkt wenig attraktiv und könnte durch einen Spraypark ersetzt werden. Eine weitere Verbesserung könnte durch ein aufrollbares Sonnensegel erreicht werden, dass die kleinen Kinder besser vor Sonnenbrand schützt. Auch der Aufenthaltsbereich für die Eltern um das Planschbecken sollte umgestaltet werden und eine höhere Aufenthaltsqualität bieten.
