Gemeinde Rommerskirchen

Neuss, 2. Februar 2026

**BV Rückbau Pausenhalle Gillbachschule, Nettersheimer Weg 44, Rommerskirchen**

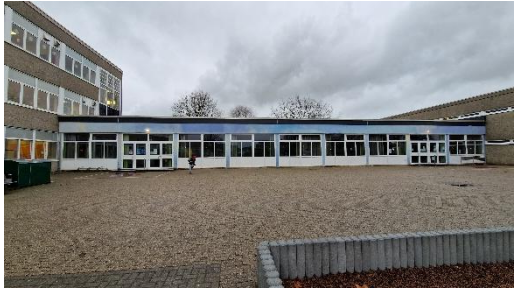
| <p>Frontansicht</p> | <p>Pausenhalle, Linke Seite</p> | <p>Pausenhalle, Rechte Seite</p> |

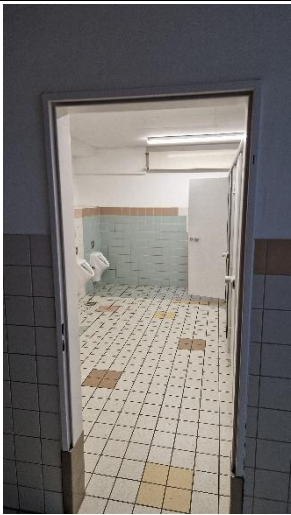
| <p>Rückseite WCs, Attikaverkleidung<br/>(asbesthaltig)</p> | <p>Rückseite Pausenhalle, Fuge<br/>(PCB-haltig)</p> | <p>Jungen-WC</p> |

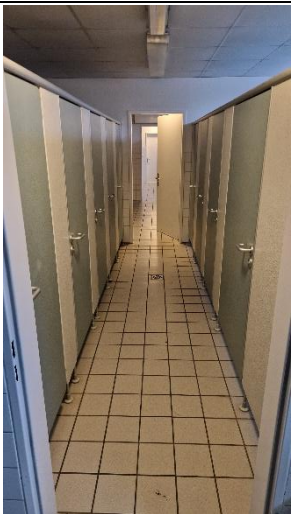
| <p>WC, Veranstaltungen</p> | <p>Raum Spielgeräte</p> | <p>Raum Spielgeräte,<br/>Kernbohrung</p> |

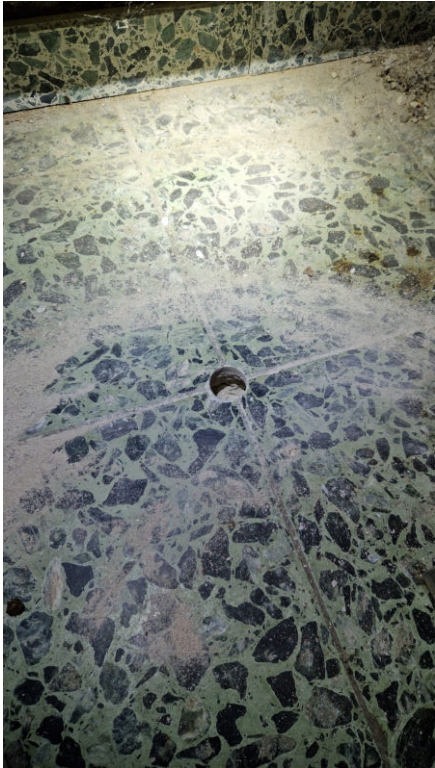
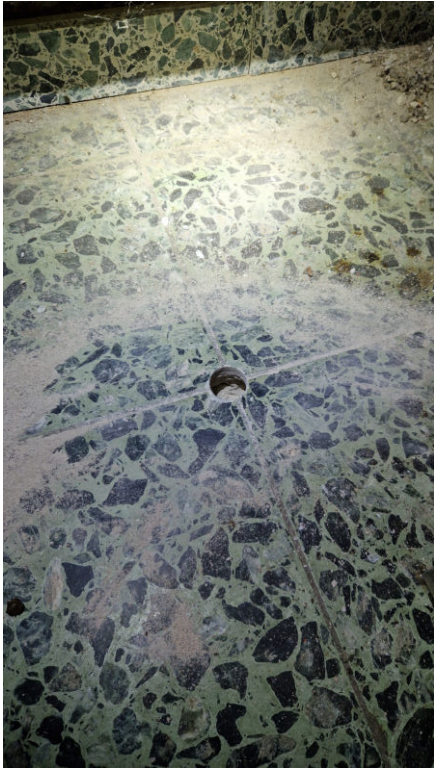
| Entnahmeort: | Raum Spielgeräte, Boden | Raum Spielgeräte, Boden |
| Material: | Estrich | Bitumen |
| Verdachtstoff(e): | <input checked="" type="checkbox"/> ASBEST <input type="checkbox"/> PAK <input type="checkbox"/> PCB <input type="checkbox"/> KMF <input type="checkbox"/> _____ | <input checked="" type="checkbox"/> ASBEST <input checked="" type="checkbox"/> PAK <input type="checkbox"/> PCB <input type="checkbox"/> KMF <input type="checkbox"/> _____ |

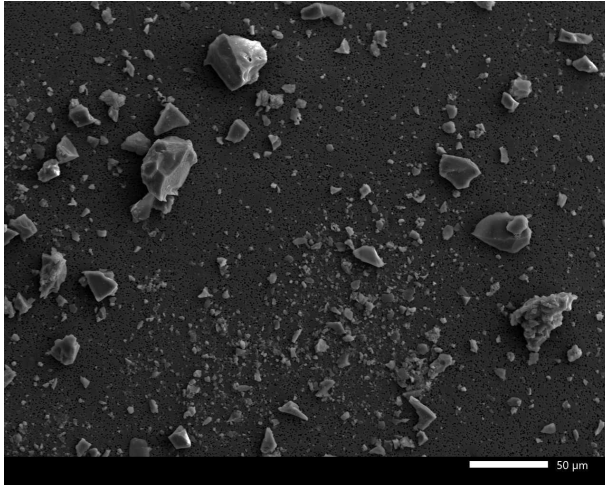
| 25916870-001 | |
|---|---|
| Angaben des Kunden: | KB 1/1, Estrich |

| Analyse | Befund | NWG* |
|---|---|---|
| Asbestnachweis (Anh.B) | Asbest nicht nachgewiesen | 0,001 % |

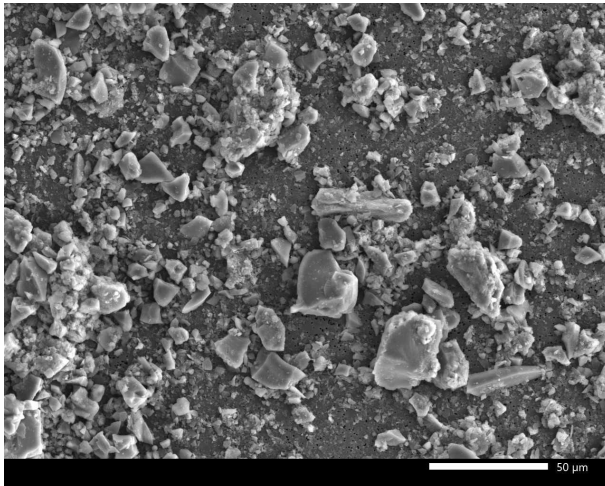
| 25916870-002 | |
|---|---|
| Angaben des Kunden: | KB 1/2, Bitumen |

| Analyse | Befund | NWG* |
|---|---|---|
| Asbestnachweis (Anh.B) | Asbest nicht nachgewiesen | 0,001 % |
| KMF-Nachweis (Anh.B) | KMF nicht nachgewiesen | 0,001 % |

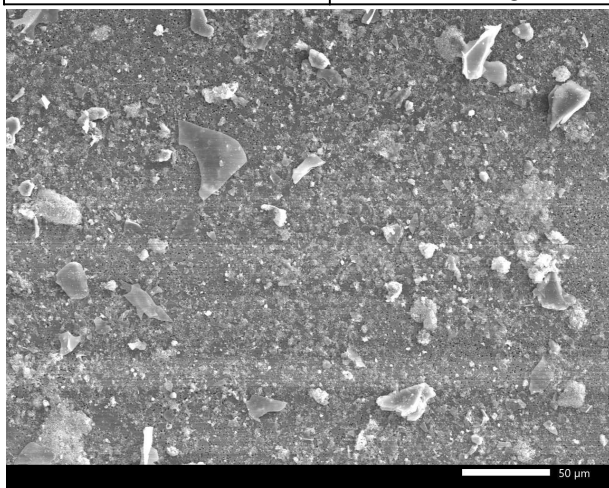
| 25916870-004 | |
|---|---|
| Angaben des Kunden: | P03, Verputzmasse (Mischprobe) |

| Analyse | Befund | NWG* |
|---|---|---|
| Asbestnachweis (Anh.B) | Asbest nicht nachgewiesen | 0,001 % |
