**BV: St. Marien Hospital Lüdinghausen
hier: Rückbau Isolierstation inkl. Verbindungsgang
Rückbau-, Sanierungs- und Entsorgungskonzept**

Auftraggeber: St. Marien Hospital Lüdinghausen GmbH
Neustraße 1
58348 Lüdinghausen

Auftragnehmer: HINZ Ingenieure GmbH
NL Rhein-Ruhr
Wiesenstraße 35
45473 Mülheim an der Ruhr

Datum: 11.06.2026

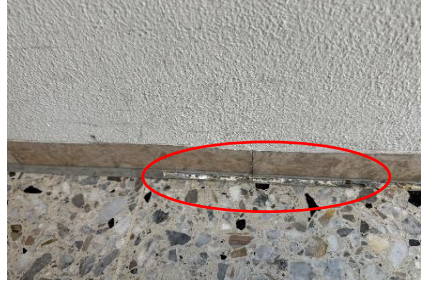
Probenbez.		Entnahmestelle			Material	Bild	Untersuchungsparameter	Ergebnis [mg/kg bzw. Fasernachweis]
		Geb.	Etage / Raum	Lagedetail				
P	18	Anbau	EG / Stadion EA	Fußboden / Sockelleiste	Fugenmaterial.

PCB	425,0
P	19	Anbau	EG / Stadion EA	Fußboden / Sockelleiste	Fugenmaterial.

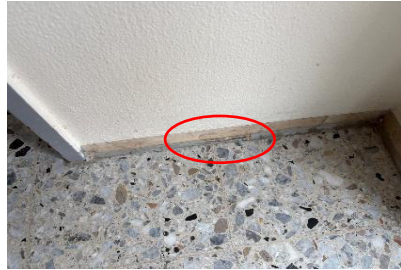
PCB	270,0
P	20	Anbau	EG / Stadion EA Flur	Rippenheizkörper	Flanschdichtung

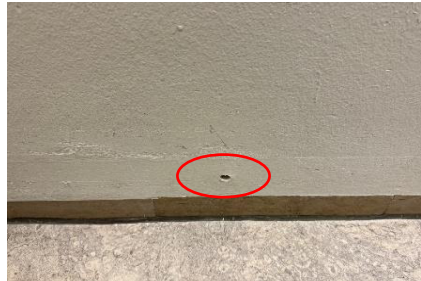
Asbest Anhang B (NWG 0,001%)	kein Asbest nachgewiesen
MP (5:1)	22	Bauteil A / 3	EG / Stadion EA	Wand (MB)	Putz und Spachtelmasse	exemplarisches Probennahmefoto

Asbest Anhang B (NWG 0,001%)	Asbest nachgewiesen

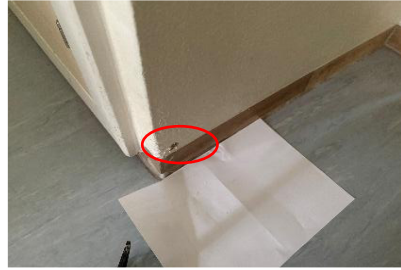
Probenbez.		Entnahmestelle			Material	Bild	Untersuchungsparameter	Ergebnis [mg/kg bzw. Fasernachweis]
		Geb.	Etage / Raum	Lagedetail				
MP (5:1)	23	Bauteil A / 3	EG / Stadion EA	Wand (MB)	Putz und Spachtelmasse	exemplarisches Probenahmefoto

Asbest Anhang B (NWG 0,001%)	Asbest nachgewiesen
MP (5:1)	24	Bauteil A / 3	EG / Stadion EA	Decke (MB)	Putz und Spachtelmasse	exemplarisches Probenahmefoto

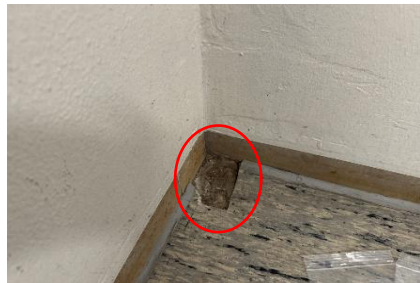
Asbest HV (NWG 0,01%)	kein Asbest nachgewiesen
P	30b	Bauteil A / 3	EG / Stadion EA Flur	Fußboden	Bodenbelag (PVC)		PCB	17,0
P	31	Bauteil A / 3	EG / Stadion EA Flur	Fußboden	Kleber + Ausgleichsschicht

Asbest Anhang B (NWG 0,001%)	Asbest nachgewiesen

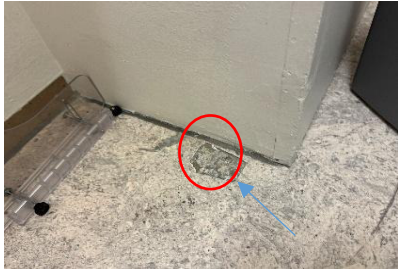
Asbest HV (NWG 0,01%)	kein Asbest nachgewiesen
P	32b	Bauteil A / 3	EG / Stadion EA R003	Fußboden	Bodenbelag (PVC)		PCB	n.n.
P	33	Bauteil A / 3	EG / Stadion EA R003	Fußboden	Kleber + Ausgleichsschicht

Asbest Anhang B (NWG 0,001%)	Asbest nachgewiesen
P	34a	Bauteil A / 3	EG / Stadion EA R016	Fußboden	Bodenbelag (PVC)

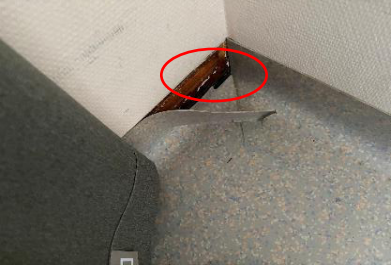
Asbest Anhang B (NWG 0,001%)	kein Asbest nachgewiesen
P	36	Bauteil A / 3	EG / Stadion EA R018	Fußboden	Kleber + Ausgleichsschicht

Asbest Anhang B (NWG 0,001%)	Asbest nachgewiesen
P	37	Bauteil A / 3	EG / Stadion EA R020	Fußboden	Kleber + Ausgleichsschicht

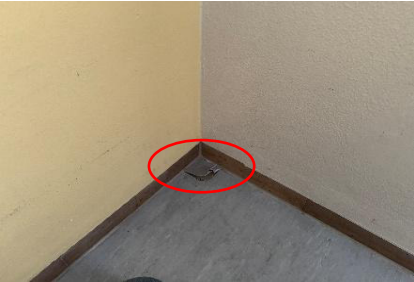
Asbest Anhang B (NWG 0,001%)	Asbest nachgewiesen
P	38	Bauteil A / 3	EG / Stadion EA Flur	Fußboden	Kleber + Ausgleichsschicht

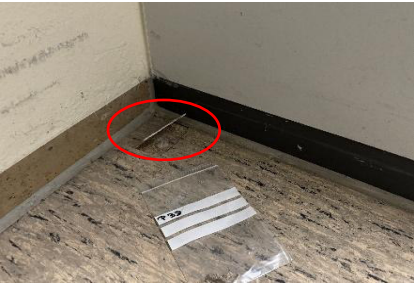
Asbest Anhang B (NWG 0,001%)	Asbest nachgewiesen
P	39	Bauteil A / 3	EG / Stadion EA R008	Fußboden	Kleber + Ausgleichsschicht

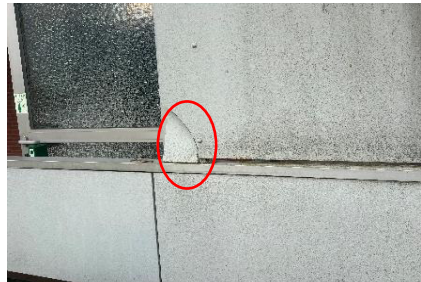
- Faserzementplatte (P42, EG, Fassade Anbau, Brüstung),
- Rippenheizkörper mit asbesthaltigen Dichtungen (V).

Asbest VDI Standard (NWG ca. 1%)	kein Asbest nachgewiesen
P	42	Anbau	EG / Fassade	Brüstung	Faserzement

Asbest VDI Standard (NWG ca. 1%)	Asbest nachgewiesen
P	43	Anbau	EG / Fassade	Waschbetonplatten	Fugenmaterial.

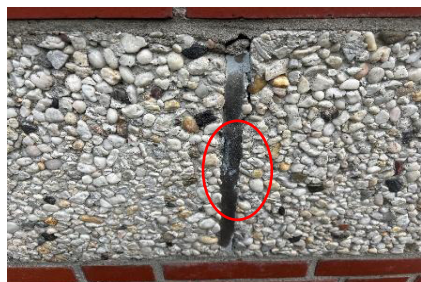
PCB	24.500,0
P	44	Anbau	EG / Fassade	Waschbetonplatten	Fugenmaterial.

PCB	61.000,0

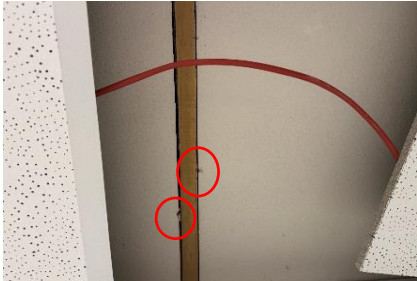
Probenbez.		Entnahmestelle			Material	Bild	Untersuchungsparameter	Ergebnis [mg/kg bzw. Fasernachweis]
		Geb.	Etage / Raum	Lagedetail				
P	45	Bauteil A / 3	1.OG / Station 1A Flur	Gebäudetrennfuge, Decke	Branschutzmörtel, min. Füllm

Asbest Anhang B (NWG 0,001%)	kein Asbest nachgewiesen
P	46a	Bauteil A / 3	1.OG / Station 1A R113	Fußboden	Bodenbelag (PVC)

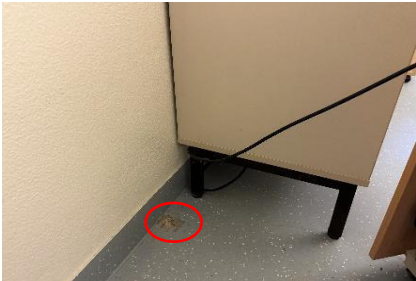
Asbest HV (NWG 0,01%)	kein Asbest nachgewiesen
P	47	Bauteil A / 3	1.OG / Station 1A R113	Fußboden	Kleber + Ausgleichsschicht

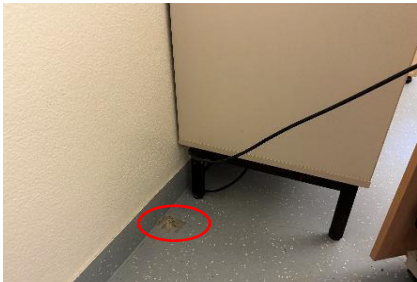
Asbest Anhang B (NWG 0,001%)	kein Asbest nachgewiesen
P	48	Bauteil A / 3	1.OG / Station 1A R117	Fußboden	Bodenbelag (PVC)

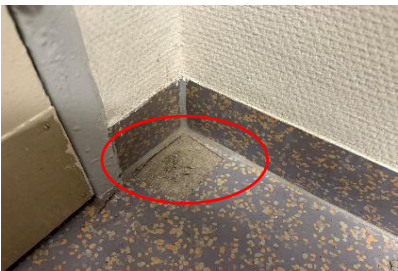
Asbest HV (NWG 0,01%)	kein Asbest nachgewiesen
P	49	Bauteil A / 3	1.OG / Station 1A R117	Fußboden	Kleber + Ausgleichsschicht

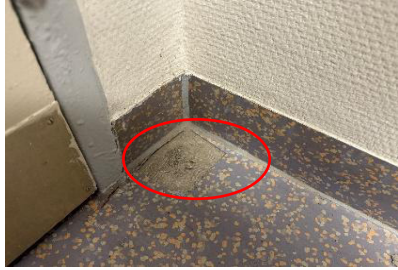
Asbest Anhang B (NWG 0,001%)	kein Asbest nachgewiesen

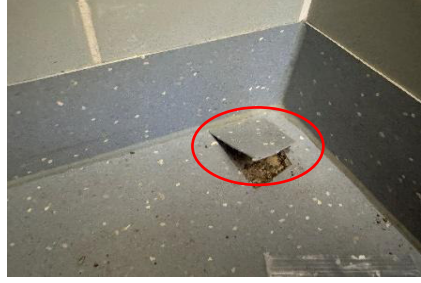
Asbest Anhang B (NWG 0,001%)	kein Asbest nachgewiesen
P	53	Bauteil A / 3	1.OG / Station 1A R111	Fußboden	Kleber + Ausgleichsschicht

Asbest Anhang B (NWG 0,001%)	Asbest nachgewiesen
P	54	Bauteil A / 3	1.OG / Station 1A R108	Fußboden	Kleber + Ausgleichsschicht

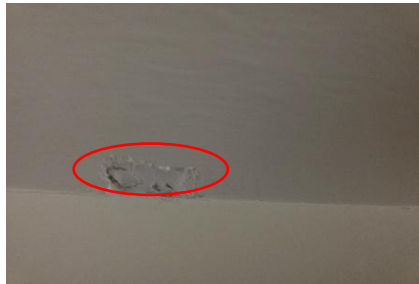
Probenbez.		Entnahmestelle			Material	Bild	Untersuchungsparameter	Ergebnis [mg/kg bzw. Fasernachweis]
		Geb.	Etage / Raum	Lagedetail				
MP (5:1)	55	Bauteil A / 3	EG / 1.OG Station A	Decke (LB)	Spachtelmasse	exemplarisches Probennahmefoto

Asbest Anhang B (NWG 0,001%)	kein Asbest nachgewiesen
P	56	Bauteil A / 3	1.OG / Station 1A R119	Rippenheizkörper	Flanschdichtung

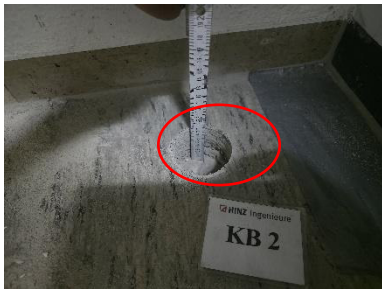
PCB	56,0
P	60.1	Bauteil A / 3 +Anbau	EG / Stadion A	Fußbodenaufbau	Ölpapier KB 2

Asbest HV (NWG 0,01%)	kein Asbest nachgewiesen

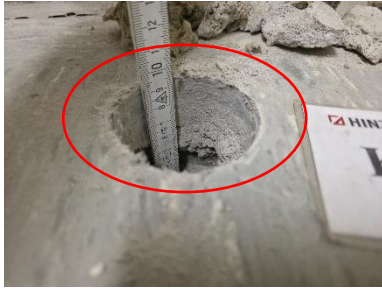
Probenbez.		Entnahmestelle			Material	Bild	Untersuchungsparameter	Ergebnis [mg/kg bzw. Fasernachweis]
		Geb.	Etage / Raum	Lagedetail				
P	60.2	Bauteil A / 3 +Anbau	EG / Stadion A	Fußbodenaufbau	Ölpapier KB 3

Asbest HV (NWG 0,01%)	kein Asbest nachgewiesen
P	60.3	Bauteil A / 3 +Anbau	EG / Stadion A	Fußbodenaufbau	Ölpapier KB 5

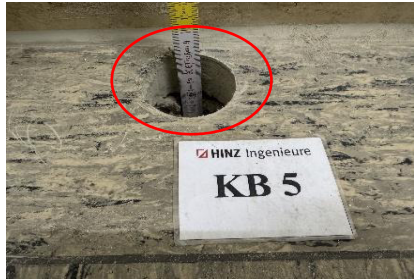
Asbest HV (NWG 0,01%)	Asbest nachgewiesen
MP	61	Bauteil A / 3 +Anbau	EG / Stadion A	Fußbodenaufbau	Ölpapier KB2, KB3 und KB 5

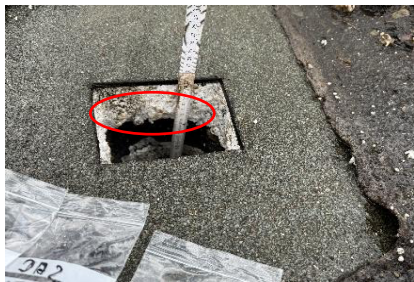
Asbest HV (NWG 0,01%)	kein Asbest nachgewiesen
P	67b						PAK	18,6
P	68	Anbau+Übergang	Dach (DA1 + DA2)	Dach	Polystyrol	exemplarisches Probenahmefoto

HBCD	4.000,0

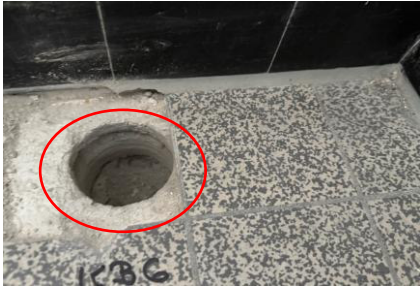
Probenbez.		Entnahmestelle			Material	Bild	Untersuchungsparameter	Ergebnis [mg/kg bzw. Fasernachweis]
		Geb.	Etage / Raum	Lagedetail				
P	69a	Bauteil A / 3	1.OG / Station 1A R117	Fußbodenaufbau (KB6)	Bitumenbahn

Asbest HV (NWG 0,01%)	kein Asbest nachgewiesen
P	69b	Bauteil A / 3	1.OG / Station 1A R117	Fußbodenaufbau (KB6)	Bitumenbahn		PAK	595,0
P	70	Bauteil A / 3	1.OG / Station 1A R117	Fußbodenaufbau (KB6)	Dickbettmörtel

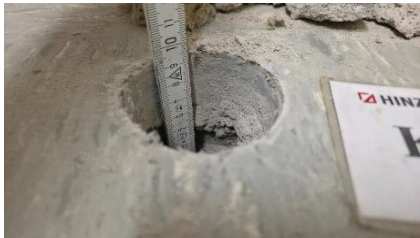
KMF
V	3	Anbau	EG	Fußbodenaufbau	Dämmung

KMF

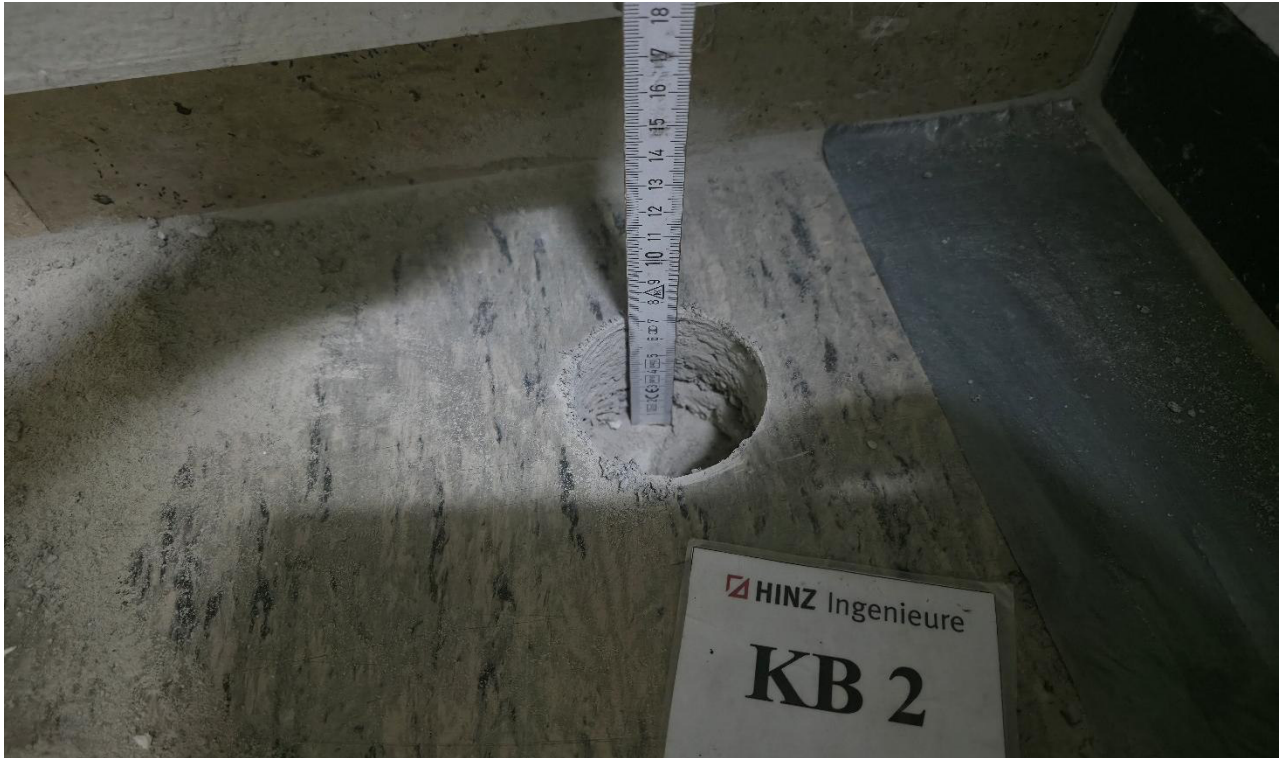
Bohrkernprotokoll		
Projekt: BV: St. Marien Hospital Lüdinghausen		Entnahmedatum: 27.01.2026
Aufschluss: KB2		Probenehmer: Neugebauer/Adim
Gebäude	Hauptgebäude	
Etage/Raum	EG, Flur	
Beschreibung	Schicht / Material	Stärke (ca.)
	PVC	< 0,5 cm
	Kleber + Ausgleichsschicht	< 0,5 cm
	Estrich	4,0 – 5,0 cm
	Trennlage [P 60.1, MP 61]	< 1,5 cm
	Polystyrol	2,0 – 3,0 cm
	Beton	-

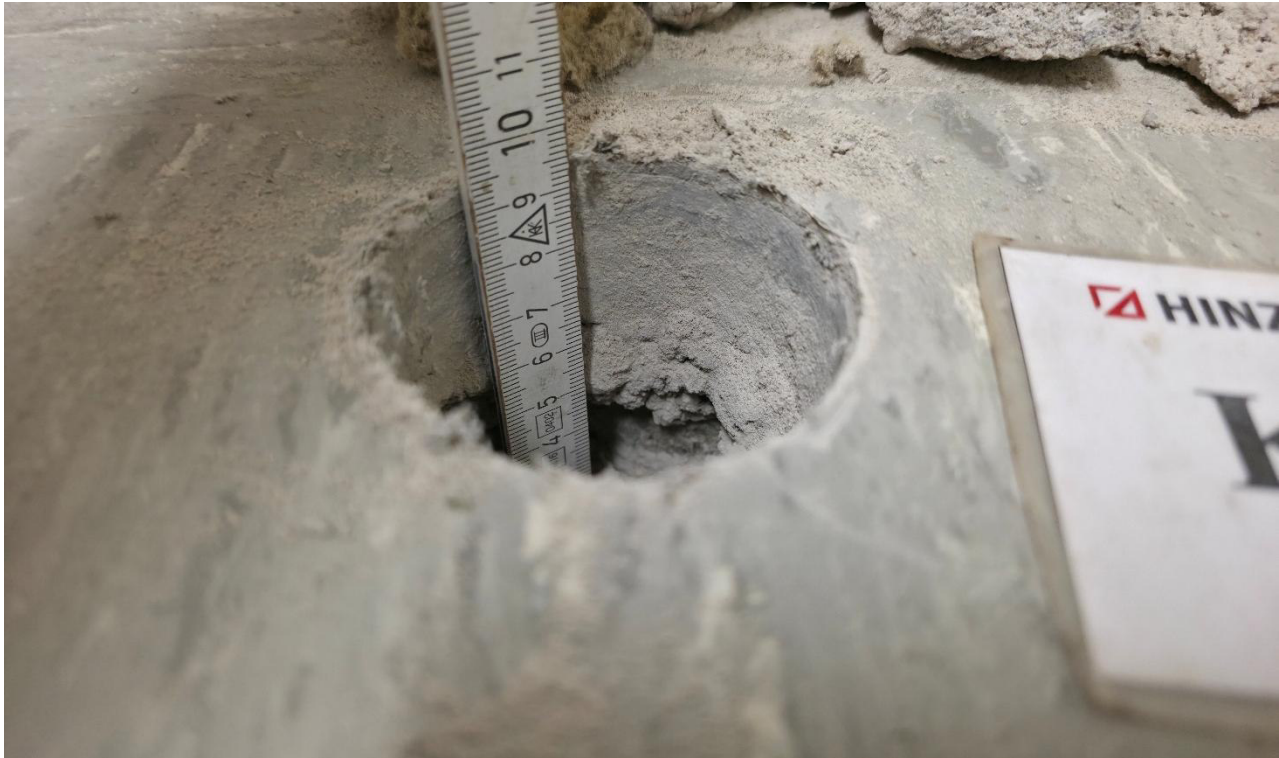
Bohrkernprotokoll		
Projekt: BV: St. Marien Hospital Lüdinghausen		Entnahmedatum: 27.01.2026
Aufschluss: KB3		Probenehmer: Neugebauer/Adim
Gebäude	Hauptgebäude	
Etage/Raum	EG, Anbau	
Beschreibung	Schicht / Material	Stärke (ca.)
	PVC	< 0,5 cm
	Kleber + Ausgleichsschicht	< 0,5 cm
	Estrich	4,0 – 5,0 cm
	Trennlage [P 60.2, MP 61]	< 0,5 cm
	KMF	5,0 – 6,0 cm
	Beton	-

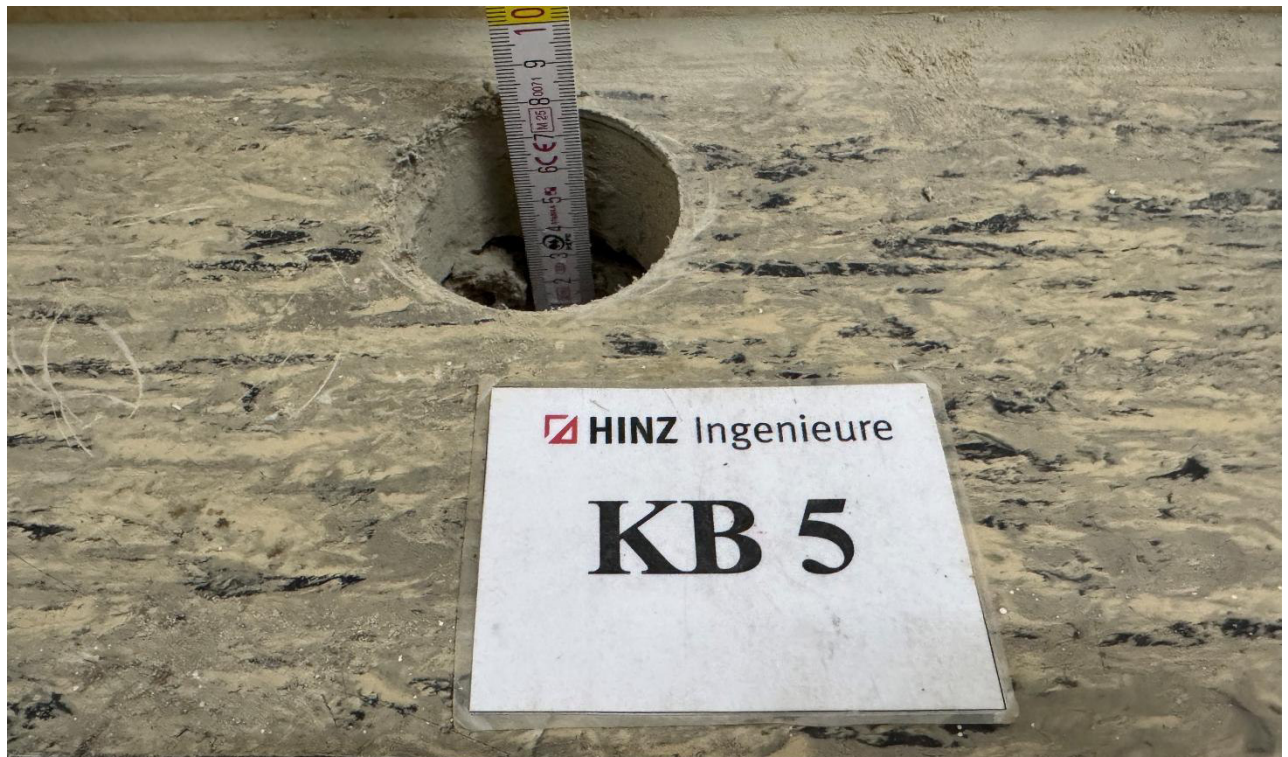
Beschreibung	Schicht / Material	Stärke (ca.)
	PVC	< 0,5 cm
	Kleber + Ausgleichsschicht	< 0,1 cm
	Estrich	4,5 – 5,5 cm
	Trennlage [P 60.3, MP 61]	< 0,1 cm
	KMF	2,5 - 3,5 cm
	Beton	-

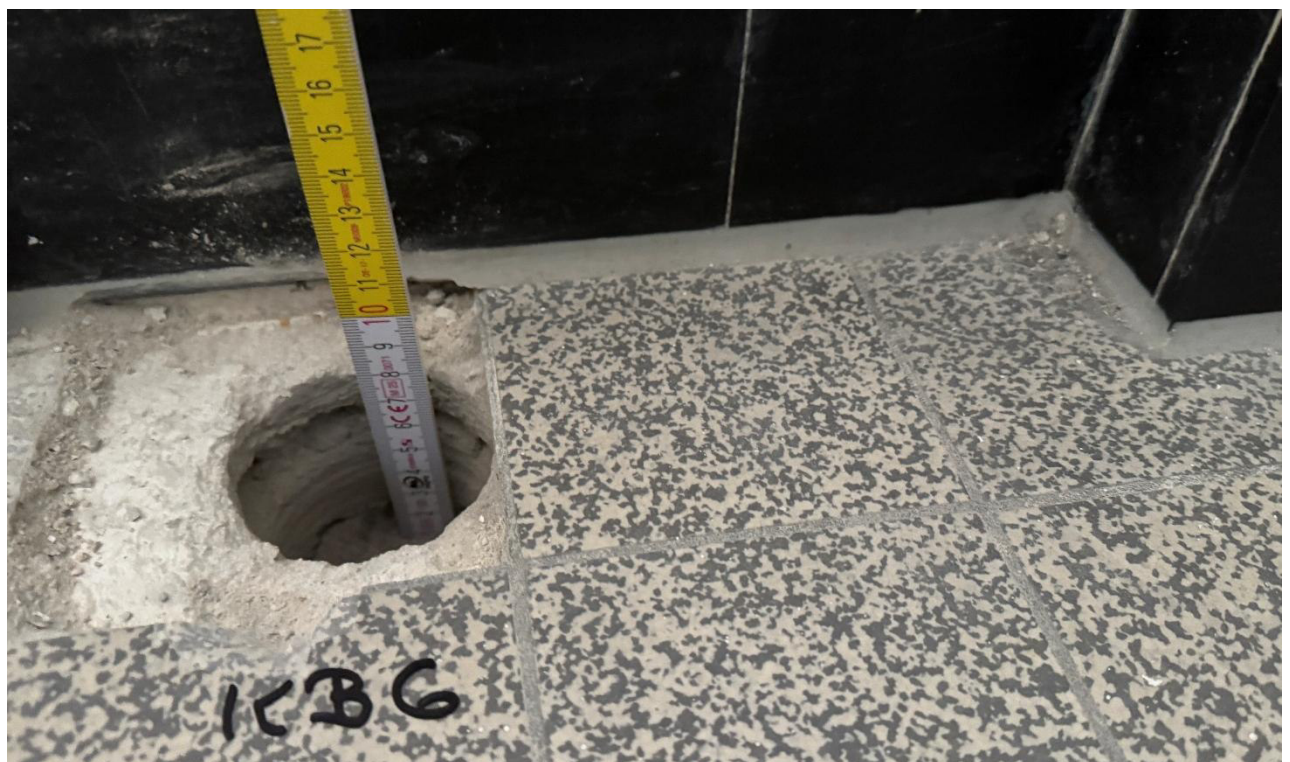
Beschreibung	Schicht / Material	Stärke (ca.)
	Fliese	1,0 cm
	Dickbettmörtel [P 70]	2,5 - 3 cm
	Bitumenbahn [P 69]	0,3 – 1,0 cm
	Estrich	3,5 – 4,5 cm
	Beton	-

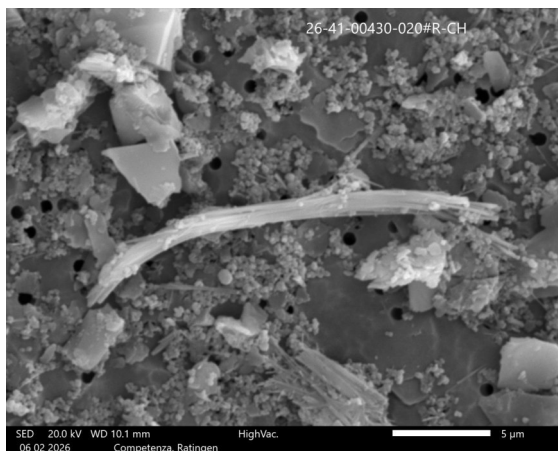
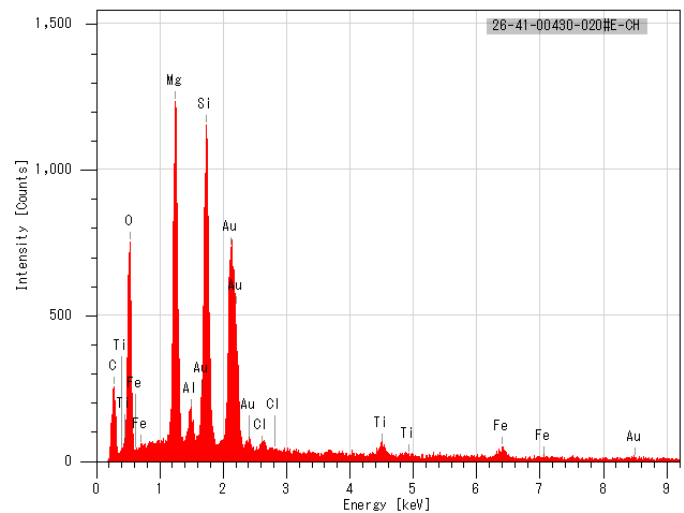
Abbildung und Elementspektrum: Chrysotil-Asbest Fundstelle 26-41-00430-020

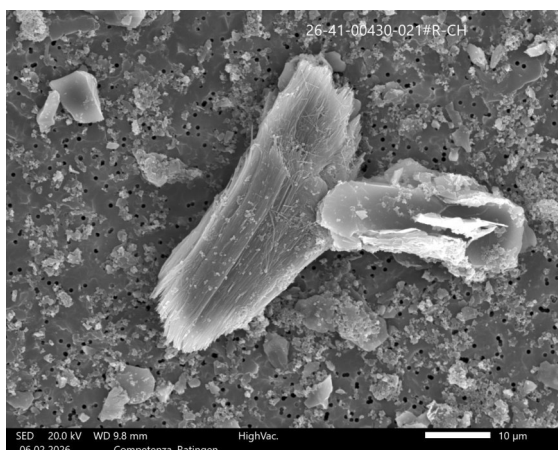
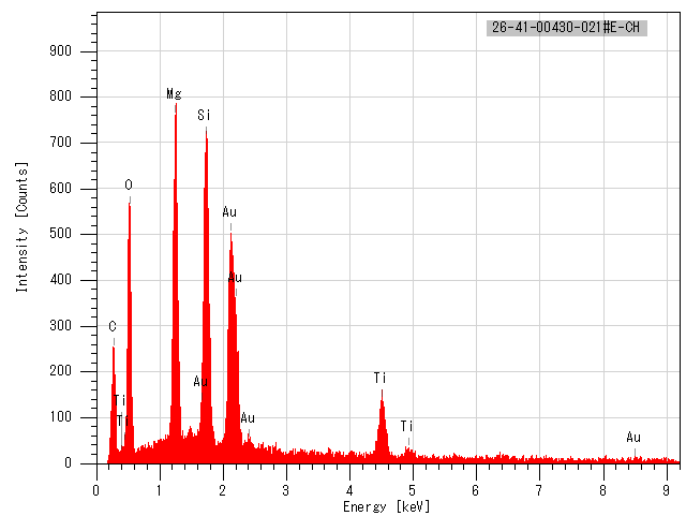
Abbildung und Elementspektrum: Chrysotil-Asbest Fundstelle 26-41-00430-021

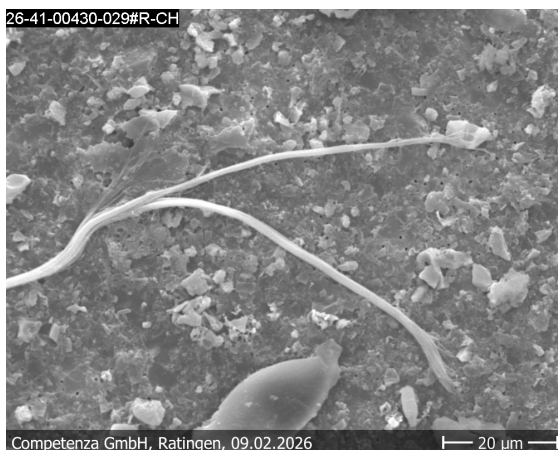
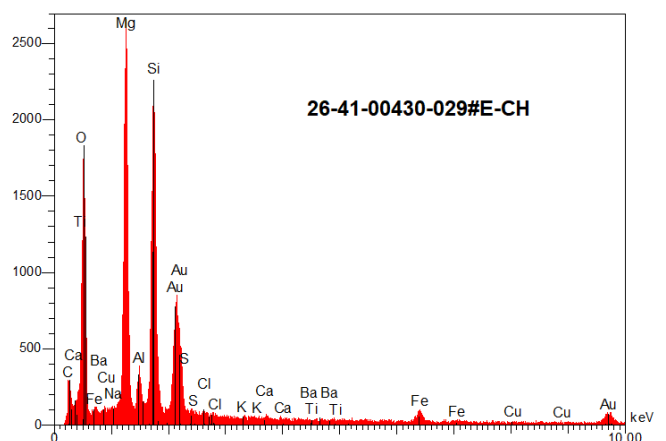
Abbildung und Elementspektrum: Chrysotil-Asbest Fundstelle 26-41-00430-029

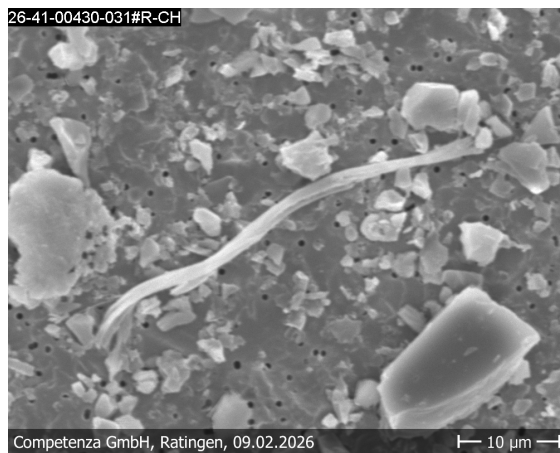
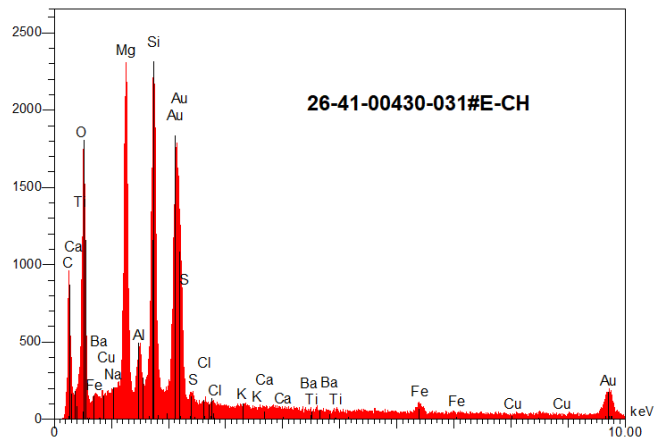
Abbildung und Elementspektrum: Chrysotil-Asbest Fundstelle 26-41-00430-031

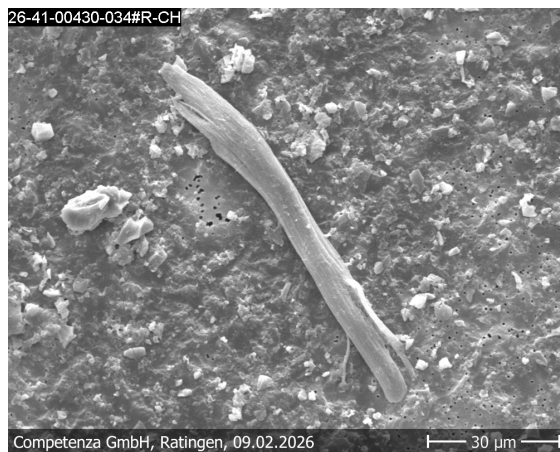
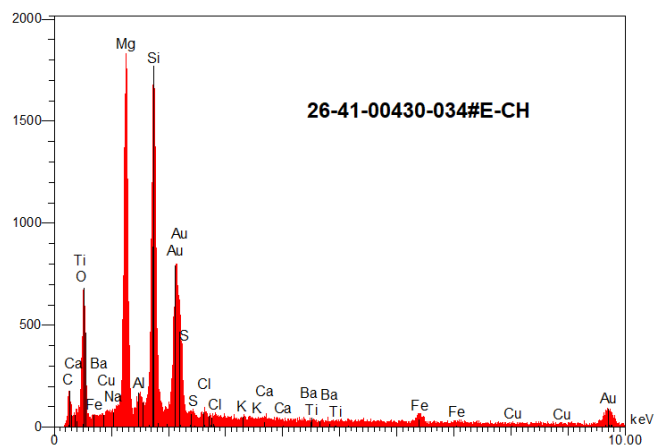
Abbildung und Elementspektrum: Chrysotil-Asbest Fundstelle 26-41-00430-034

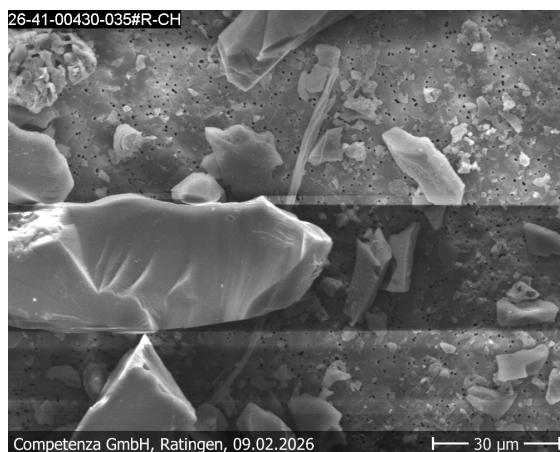
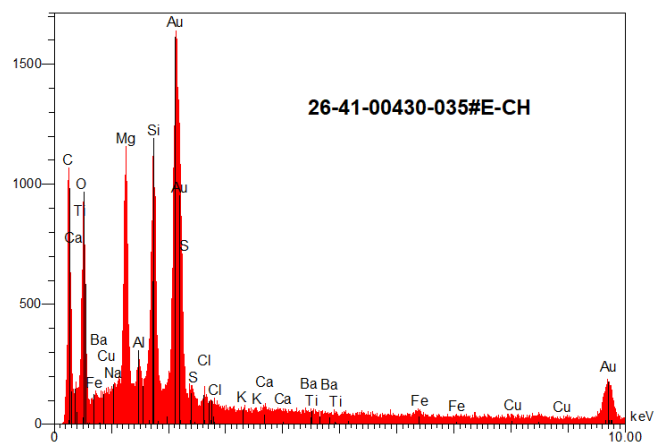
Abbildung und Elementspektrum: Chrysotil-Asbest Fundstelle 26-41-00430-035

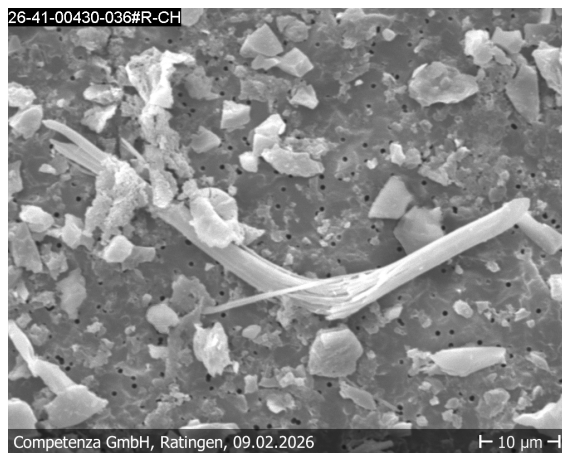
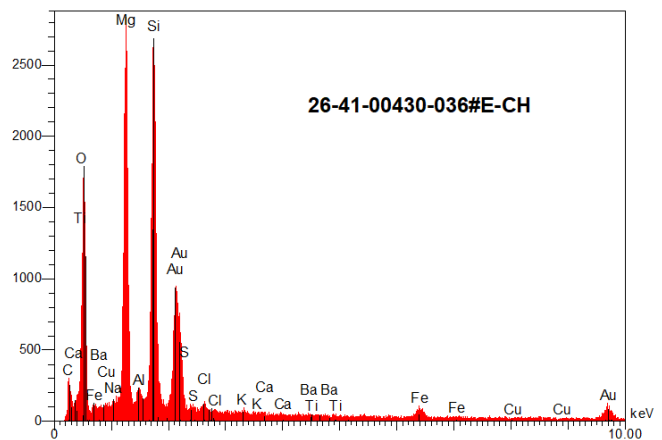
Abbildung und Elementspektrum: Chrysotil-Asbest Fundstelle 26-41-00430-036

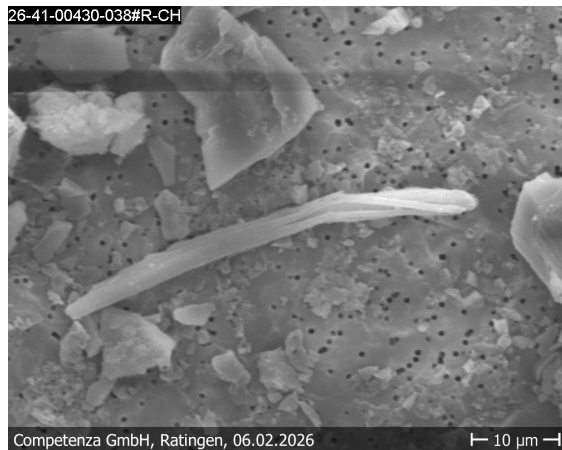
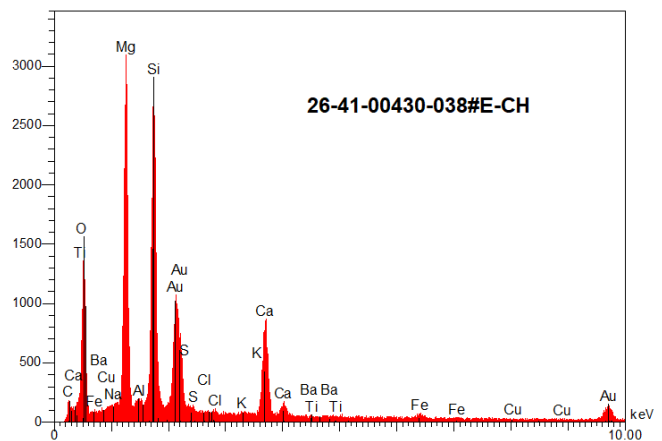
Abbildung und Elementspektrum: Chrysotil-Asbest Fundstelle 26-41-00430-038

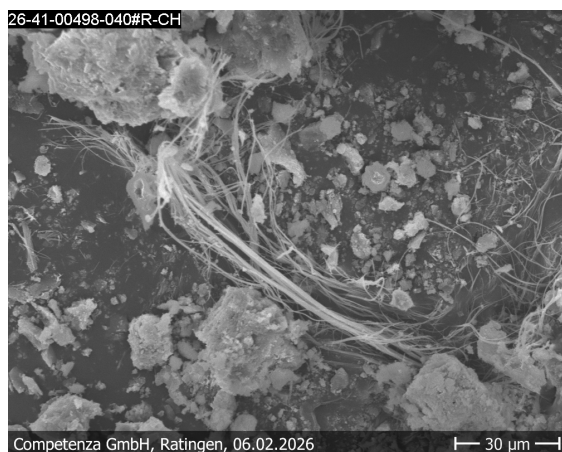
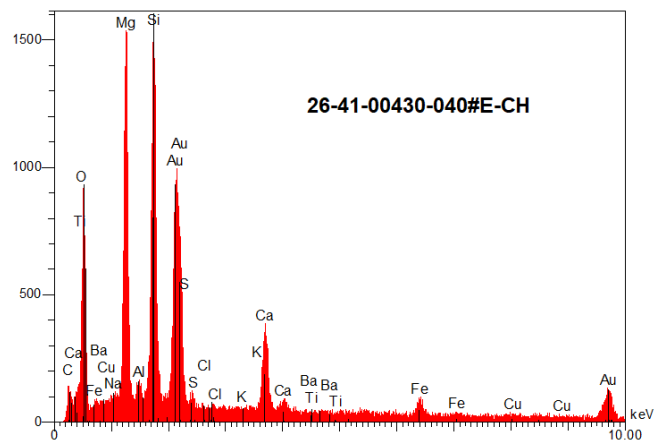
Abbildung und Elementspektrum: Chrysotil-Asbest Fundstelle 26-41-00430-040

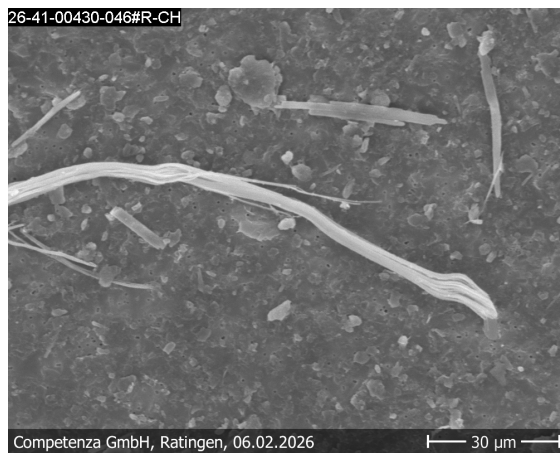
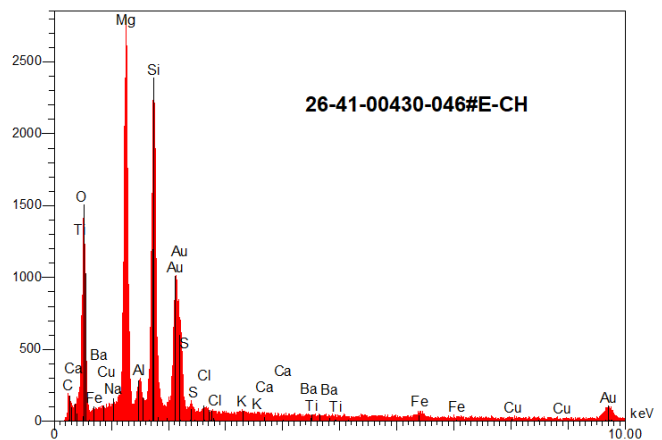
Abbildung und Elementspektrum: Chrysotil-Asbest Fundstelle 26-41-00430-046

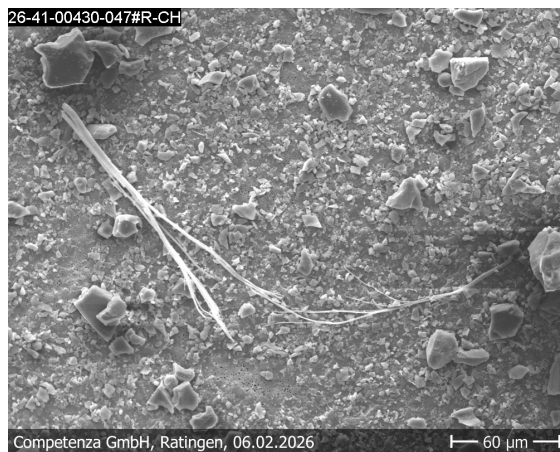
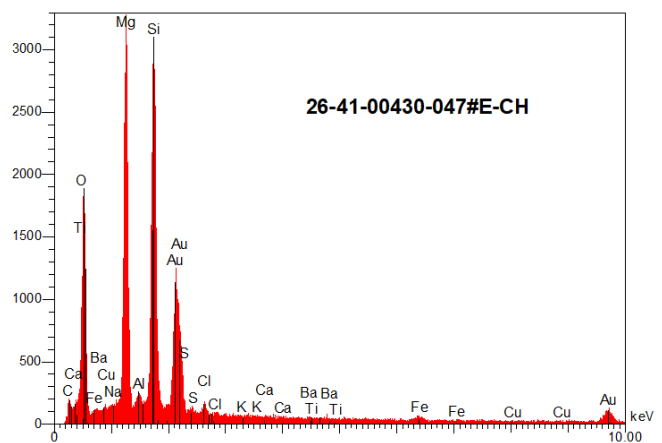
Abbildung und Elementspektrum: Chrysotil-Asbest Fundstelle 26-41-00430-047

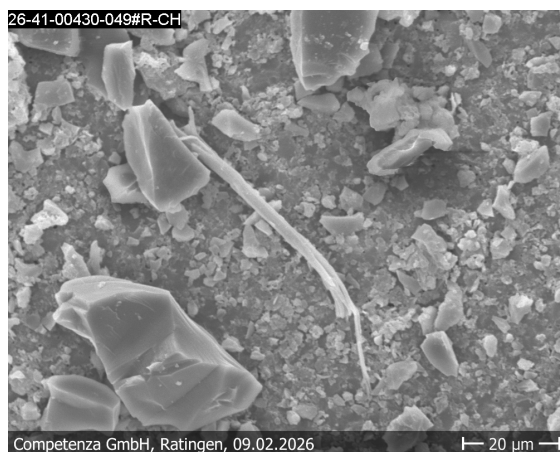
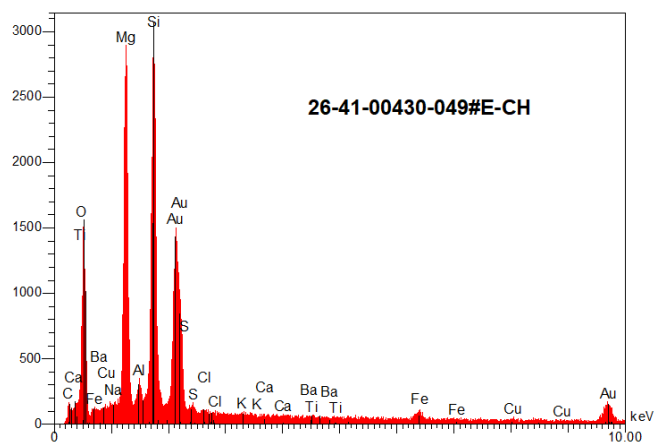
Abbildung und Elementspektrum: Chrysotil-Asbest Fundstelle 26-41-00430-049

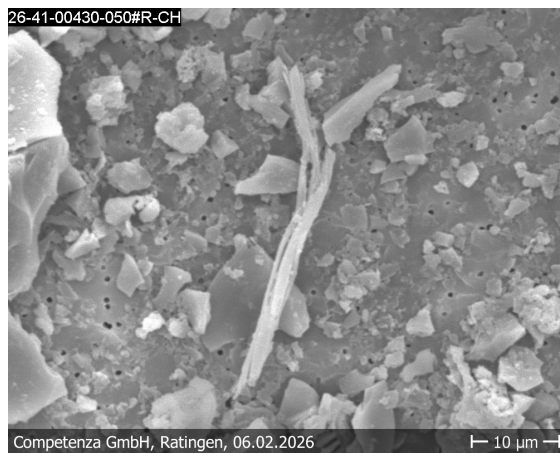
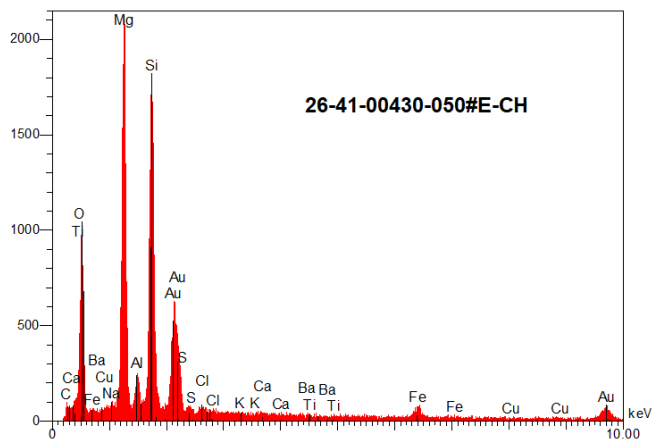
Abbildung und Elementspektrum: Chrysotil-Asbest Fundstelle 26-41-00430-050

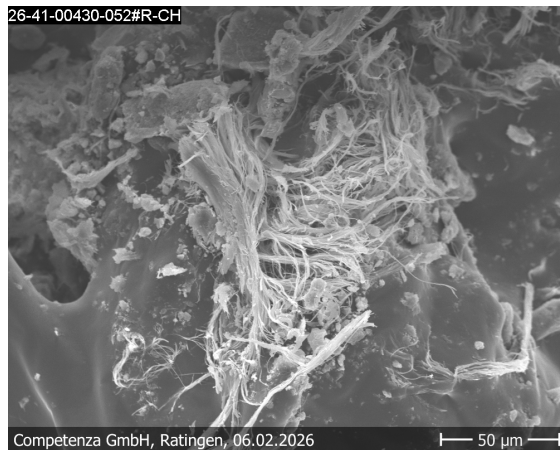
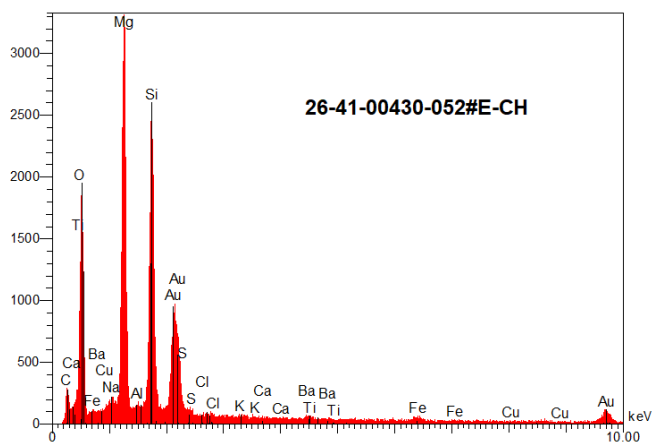
Abbildung und Elementspektrum: Chrysotil-Asbest Fundstelle 26-41-00430-052

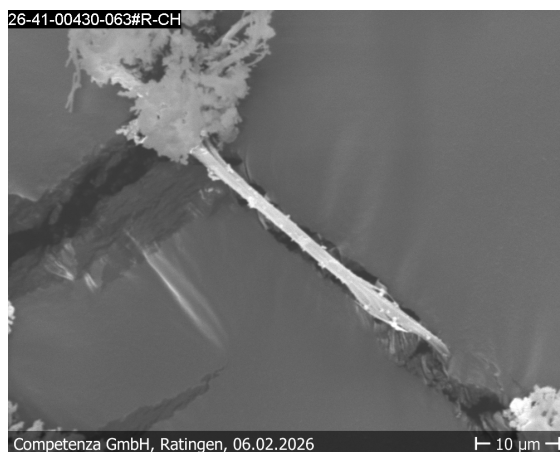
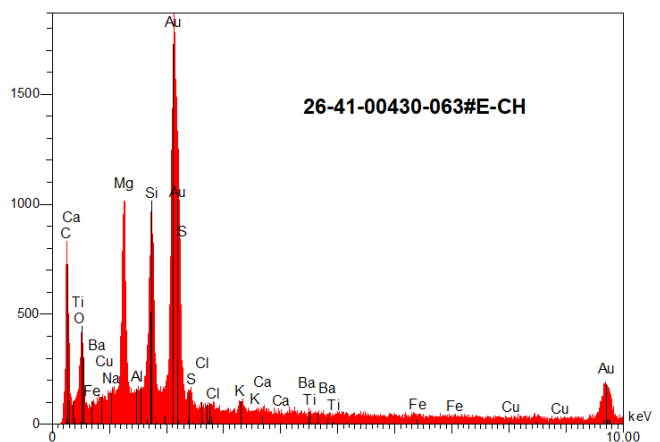
Abbildung und Elementspektrum: Chrysotil-Asbest Fundstelle 26-41-00430-063
