PRÜFBERICHT

B-211096 HH TUNNEL SCHLACHTHOF BWK A005

**Ergänzende und Orientierende Untersuchungen zur Bestimmung
relevanter Zustandskennwerte des U-Bahntunnels Schlachthof
Bwk A005**

Datum: 16.12.2025

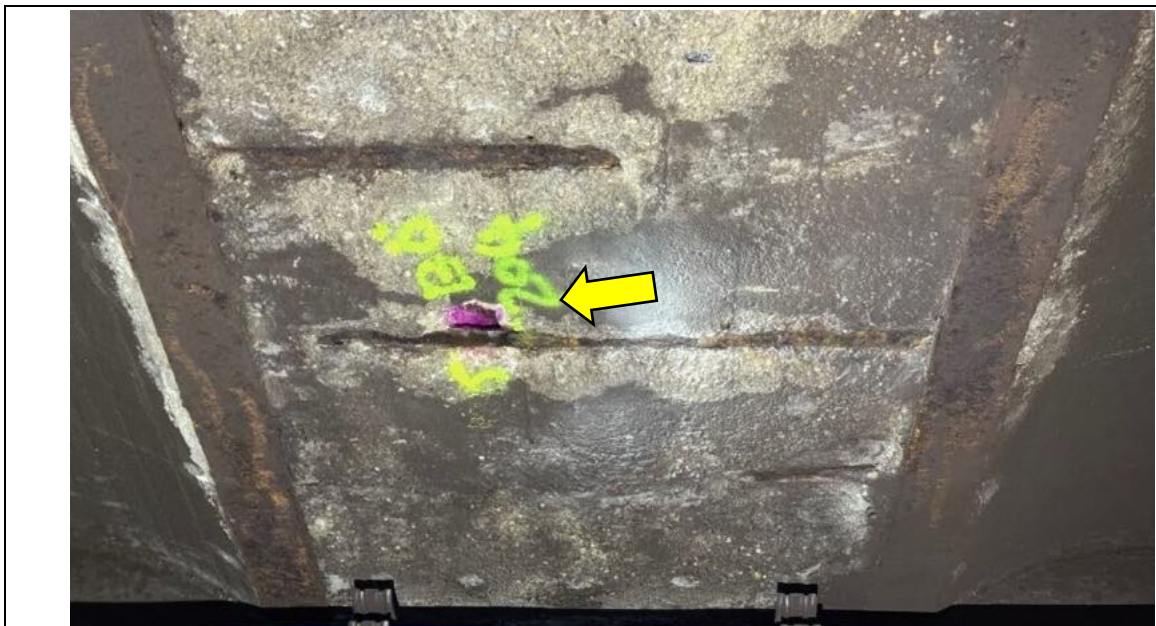
Anlage RWD Bild 2: Übersichtsbild – Der Untersuchungsbereich befindet sich im Feldbereich an einem in Gleisrichtung verlaufenden Stahlträger. Der Stahlträger liegt auf zwei Stahlträgern der Kappendecke auf.

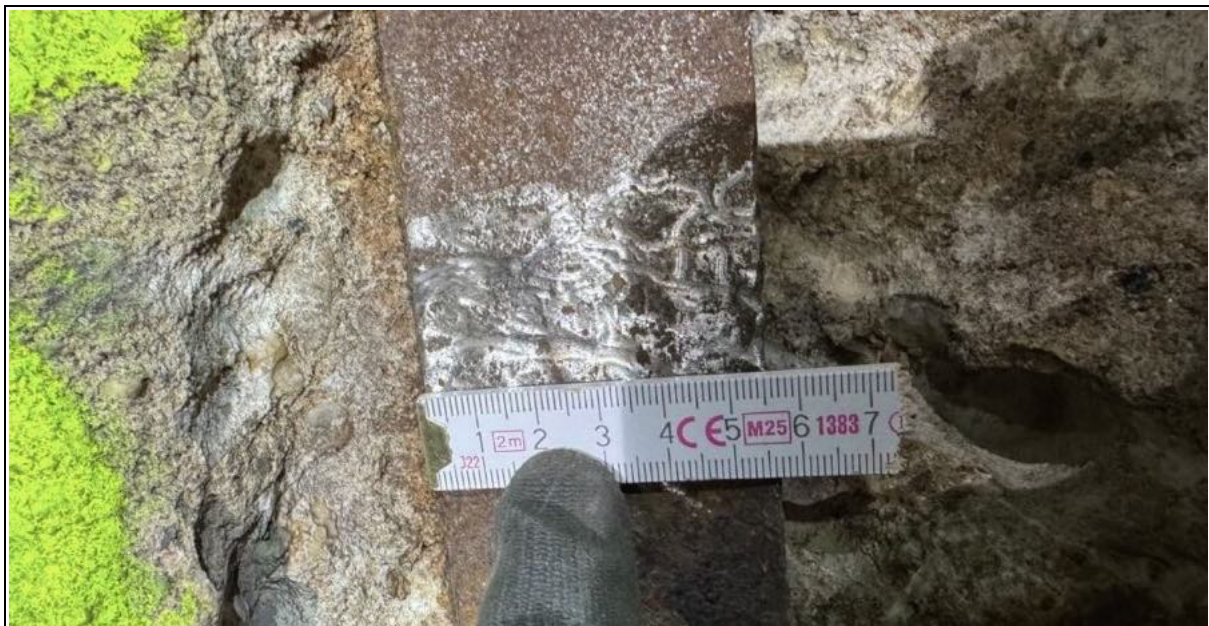
Anlage RWD Bild 6: Detailaufnahme Messstelle unterer Flansch nach der. Die Breite des unteren Flansches liegt bei 56 mm. Der Messbereich wurde durch Nadeln und Schleifen von Korrosionsprodukten befreit und soweit eingeebnet, dass ein Ankoppeln des Sensors möglich war

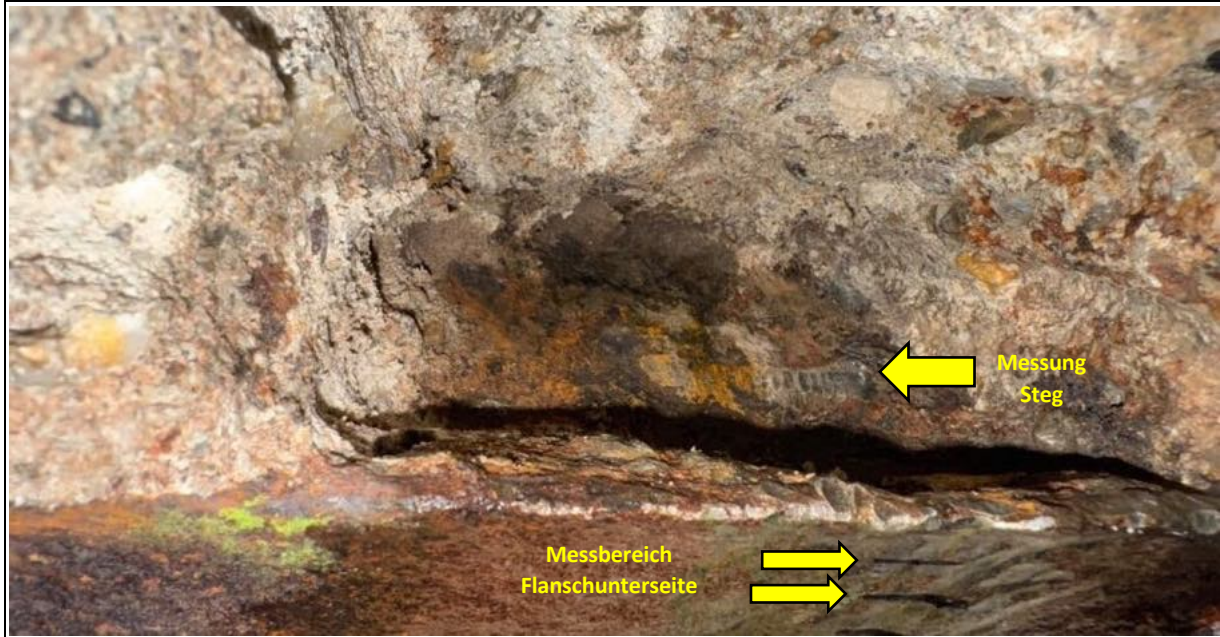
Anlage RWD Bild 7: Übersichtsbild der hergestellten Bauteilöffnung mit bereits erfolgten Schleifarbeiten an Steg und Flansch. Die Messpunkte sind mit Pfeilen markiert.

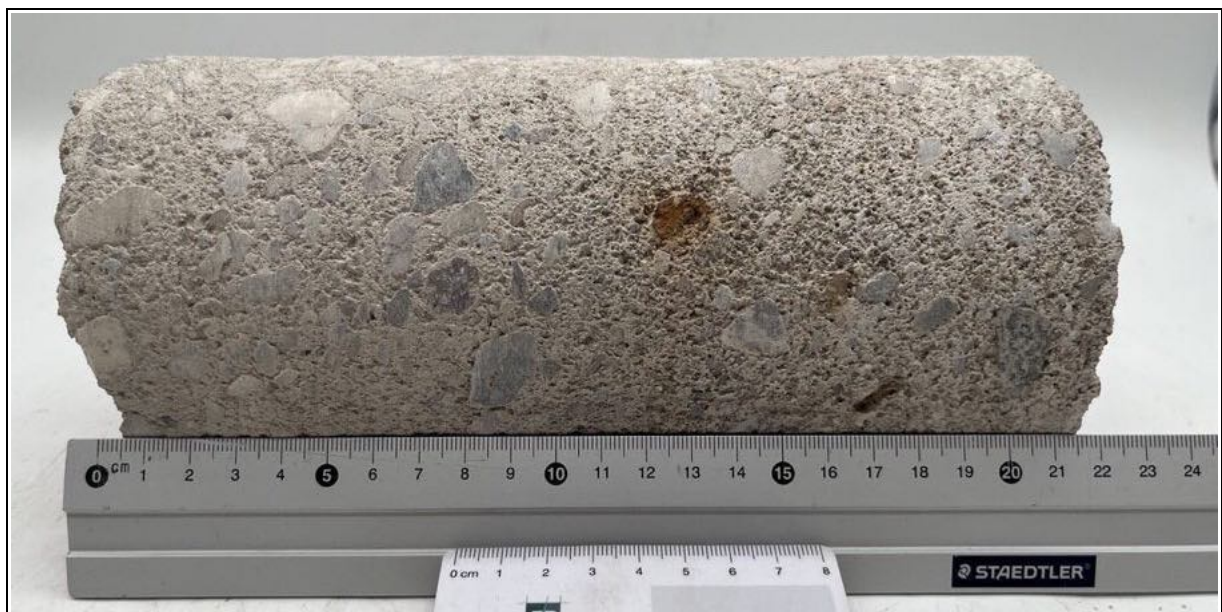
Protokoll ProAn Bild 5: Übersichtsbild nach Anlieferung, wie vor, aber Bohrkern 180° um Bohrkern Achse gedreht

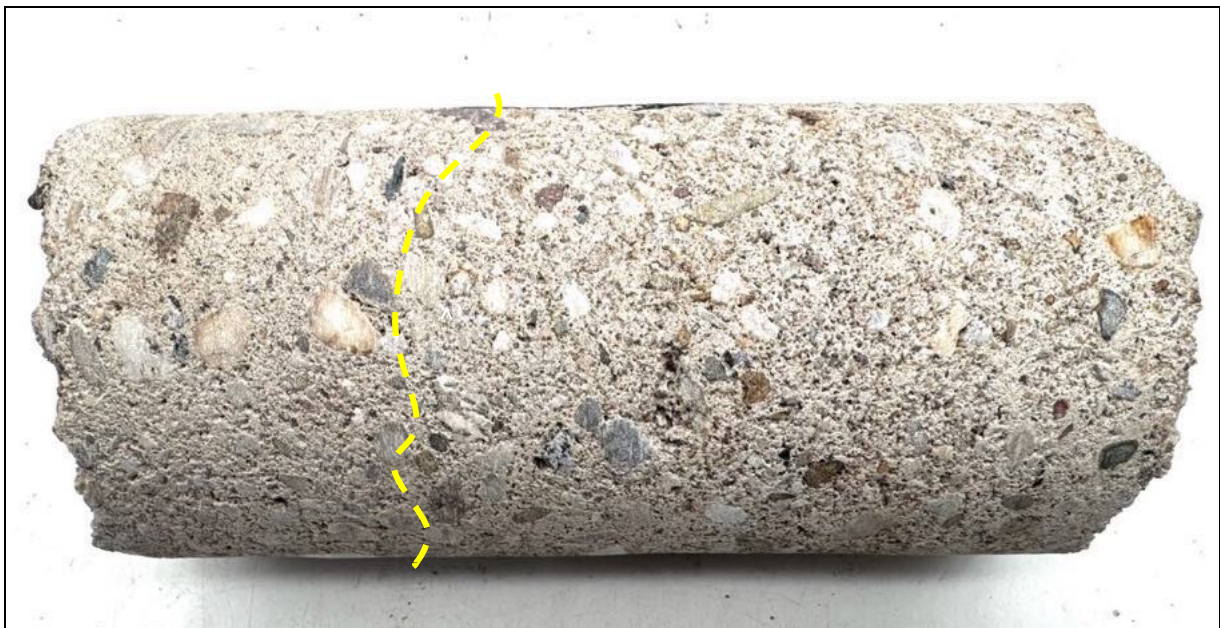
Protokoll ProAn Bild 7: Übersichtsbild nach Anlieferung, wie vor, aber Bohrkern 180° um Bohrkern Achse gedreht

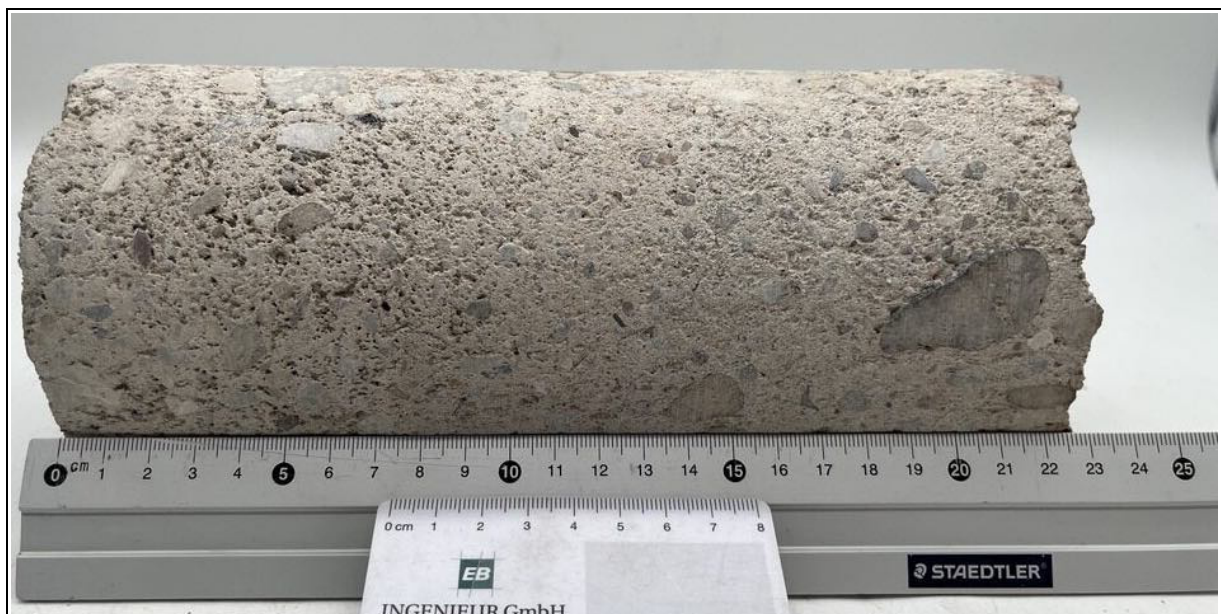
Protokoll ProAn Bild 16: Übersichtsbild nach Anlieferung (Bohrkern um seine Achse gedreht).

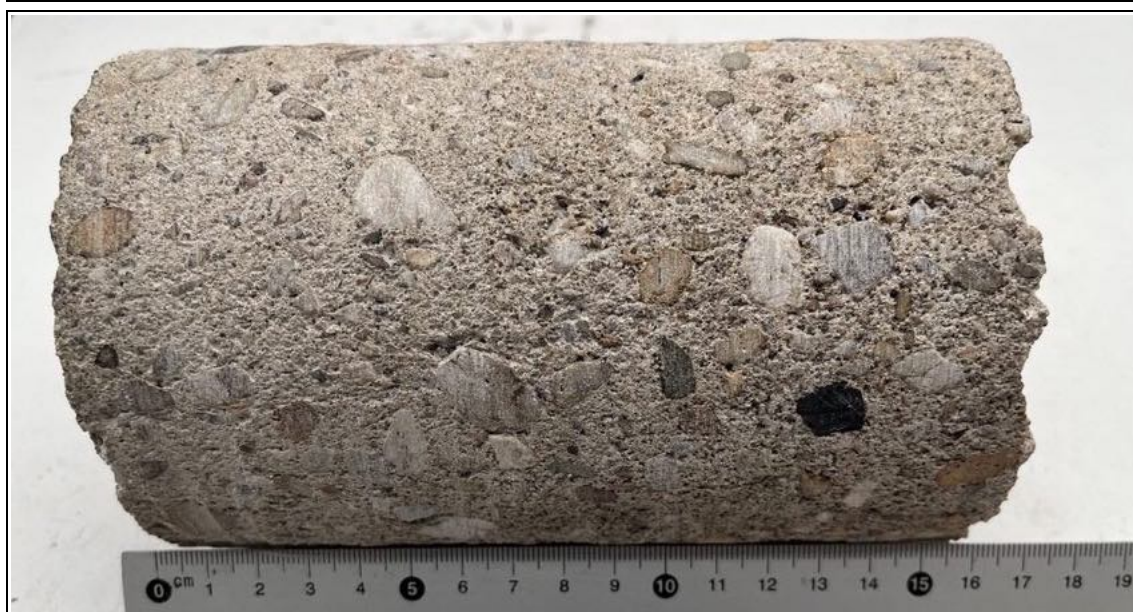
Protokoll ProAn Bild 26: Übersichtsbild nach Anlieferung, wie vor, aber Bohrkern 180° um Bohrkern Achse gedreht

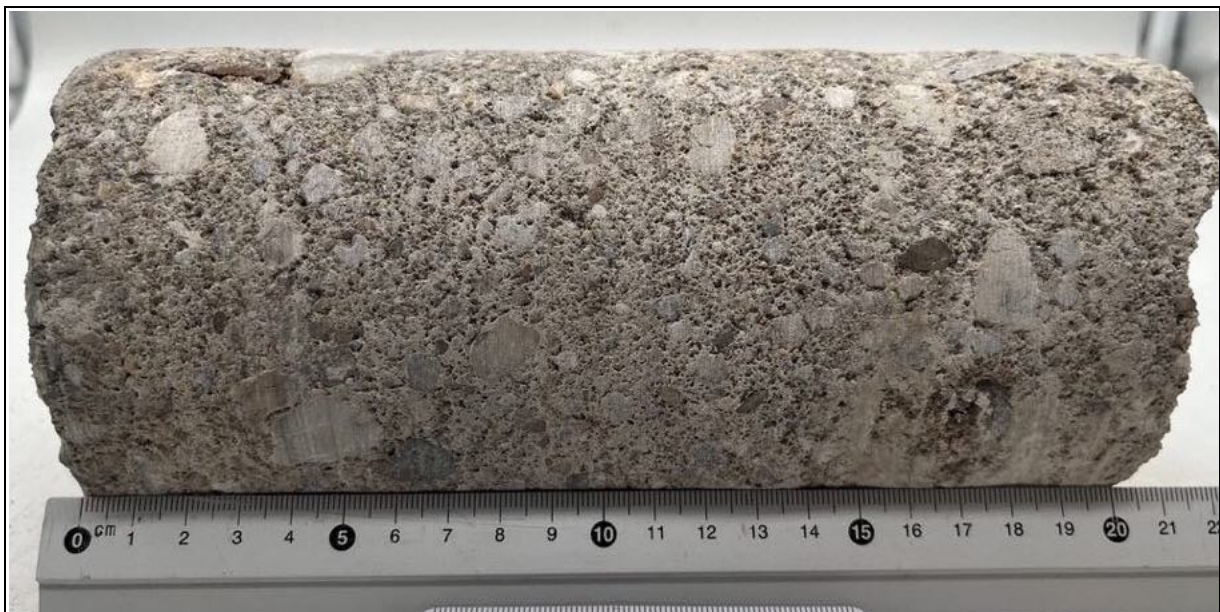
Protokoll ProAn Bild 35: Übersichtsbild nach Anlieferung, wie vor, aber Bohrkern 180° um Bohrkern Achse gedreht

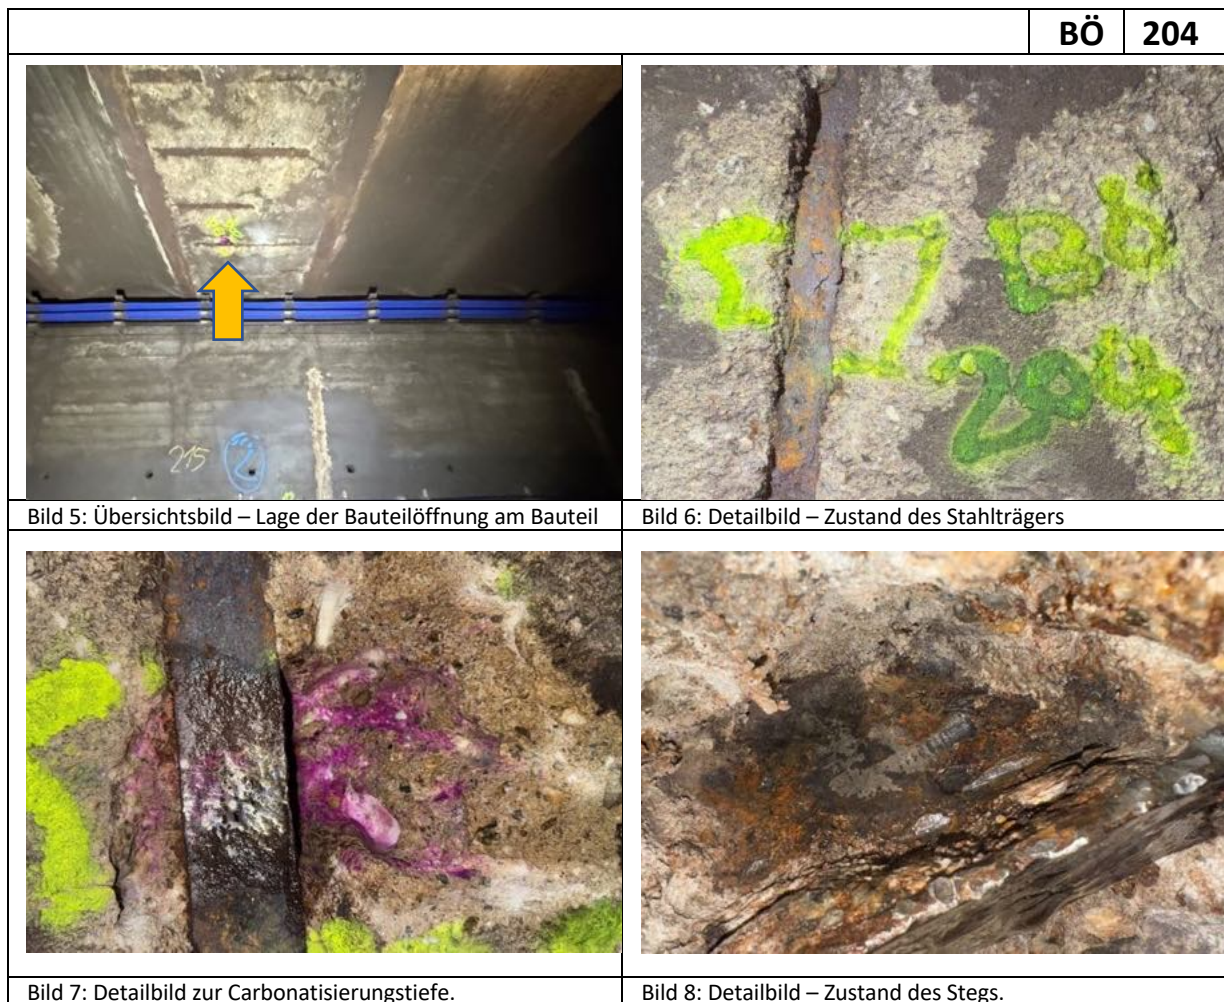
Bauteil Tunnel - Stb.-Decke
Lage am Bauteil unten

BÖ204	1	2	3	4	5	6	7
Bewehrungsdurchmesser Ø [mm]							
Korrosionsgrad (KG) ¹⁾							
Restdurchmesser ØRest [mm]							
Betondeckung [mm]							
Carbonatisierungstiefe [mm]	20						
Feuchtigkeitsgehalt [M.-%]	1,9

hoher Stemmwiderstand, Bauteiloberfläche = Beton, Abplatzungen und Risse durch Bewehrungskorrosion vorhanden

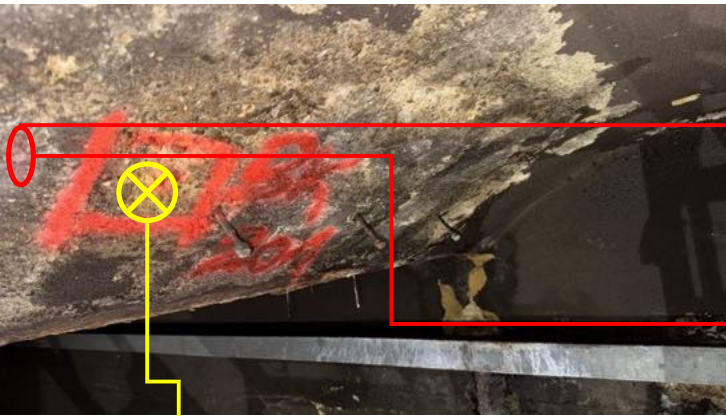
Messstelle 201 - Querträger QT 284 - Auflagerbereich

horizontal	
BM201	
Tiefe [mm]	Chlorid bez.a.Z [M.-%]
0-20	0,18
20-40	0,09
40-60	0,09

BM201	
Tiefe [mm]	SO3 bez.a.B [M.-%]
0-20	0,16
20-40	0,08
40-60	0,08

BK201	
BK-Entnahme im geschädigten Bereich (Abwitterung)	
Gefüge	Stampfbeton mit hohem Sandanteil
Poren	Haufwerksporen, Porosität ab 6cm stark erhöht
Rohdichte	1920 kg/m³
Druckfestigkeit	17,61 N/mm²
Oberflächenzugfestigkeit	2,05 N/mm²

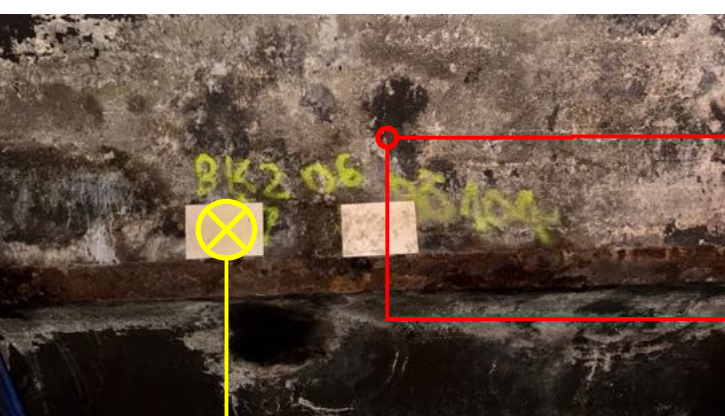
Messstelle 206 - Querträger QT 78 - Feldmitte

vertikal	
BM206	
Tiefe [mm]	Chlorid bez.a.Z [M.-%]
0-20	0,60
20-40	0,09
40-60	0,09

BM206	
Tiefe [mm]	SO3 bez.a.B [M.-%]
0-20	0,19
20-40	0,11
40-60	0,11

BK206	
BK-Entnahme im geschädigten Bereich (Abwitterung)	
Verstärkt Einschlüsse von Fremdmaterial (Holz und Schraube)	
Gefüge	Stampfbeton mit hohem Sandanteil
Poren	Haufwerksporen, vom Bohrkernanfang stark erhöht
Rohdichte	2080 kg/m³
Druckfestigkeit	14,6 N/mm²
Oberflächenzugfestigkeit	1,41 N/mm²

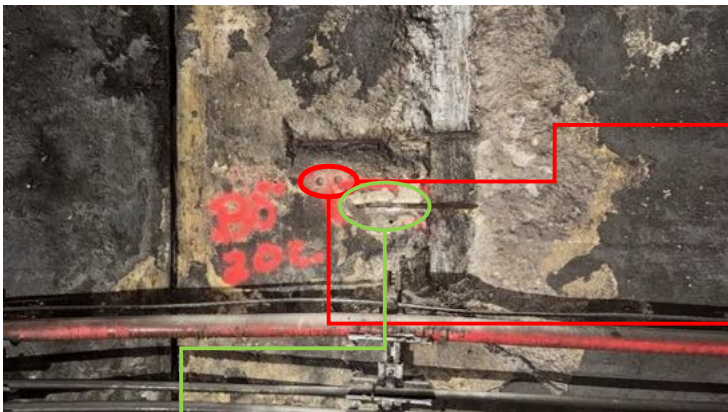
Messstelle 202 – bewehrte Wand, bei QT 287

horizontal	
BM202	
Tiefe [mm]	Chlorid bez.a.Z [M.-%]
0-20	5,74
20-40	2,48
40-60	0,09

BM202	
Tiefe [mm]	SO3 bez.a.B [M.-%]
0-20	0,34
20-40	0,18
40-60	0,12

BÖ 202	
max KG	4
BD zu max KG [mm]	54,7
Bauteil	Stb.-Wand
Lage am Bauteil	> 50 cm über OKF
Bewehrung	horiz.
CT [mm]	> 50
FG [M.-%]	1,5

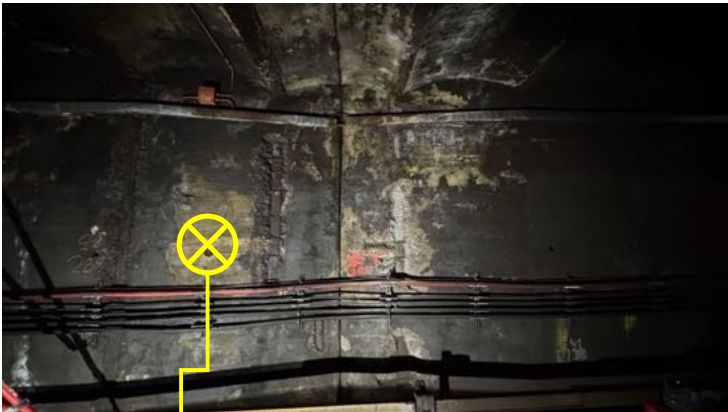
Messstelle 203 - bewehrte Wand, bei QT 286

BK203	
BK-Entnahme im geschädigten Bereich (Abplatzungen)	
Gefüge	Stampfbeton mit hohem Sandanteil
Poren	Haufwerksporen, ab Bohrkernanfang bis -Mitte erhöht
Rohdichte	2100 kg/m³
Druckfestigkeit	21,8 N/mm2
Oberflächenzugfestigkeit	2,50 N/mm2

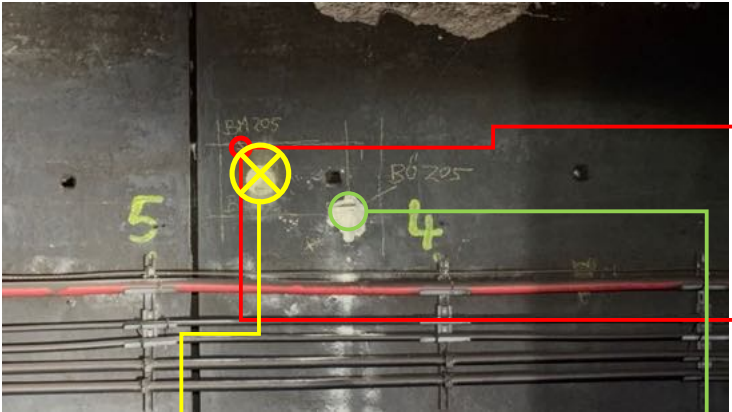
Messstelle 205 – bewehrte Wand nahe Fuge, bei QT 201

BM205	
Tiefe [mm]	Chlorid bez.a.Z [M.-%]
0-20	0,26
20-40	0,11
40-60	0,09

BM205	
Tiefe [mm]	SO3 bez.a.B [M.-%]
0-20	0,30
20-40	0,14
40-60	0,13

BK205	
BK-Entnahme im ungeschädigten Bereich	
Gefüge	Stampfbeton mit hohem Sandanteil
Poren	Haufwerksporen, vergleichsweise konstant
Rohdichte	2090 kg/m³
Druckfestigkeit	19,4 N/mm2
Oberflächenzugfestigkeit	1,79 N/mm2

BÖ 205	
max KG	4
BD zu max KG [mm]	48,4
Bauteil	Stb.-Wand
Lage am Bauteil	> 50 cm über OKF
Bewehrung	horiz.
CT [mm]	> 50
FG [M.-%]	1

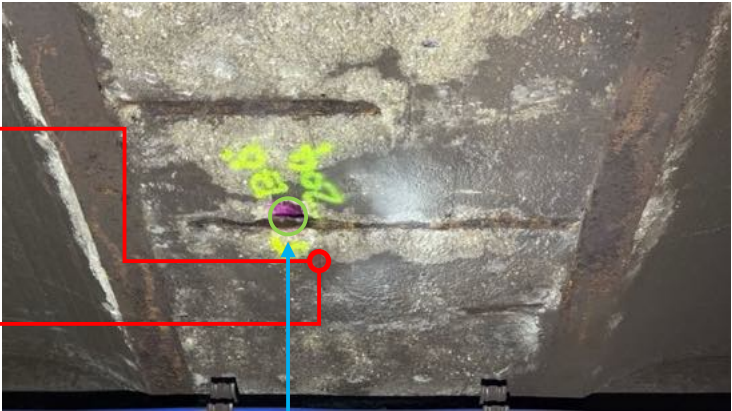
Messstelle 204

BM204	
Tiefe [mm]	Chlorid bez.a.Z [M.-%]
0-20	0,35
20-40	1,88
40-60	0,20

BM204	
Tiefe [mm]	SO3 bez.a.B [M.-%]
0-20	0,20
20-40	0,18
40-60	0,21

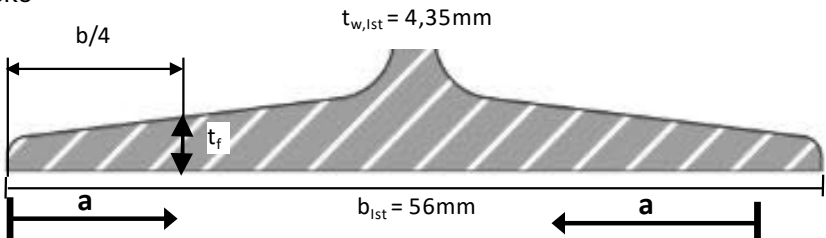
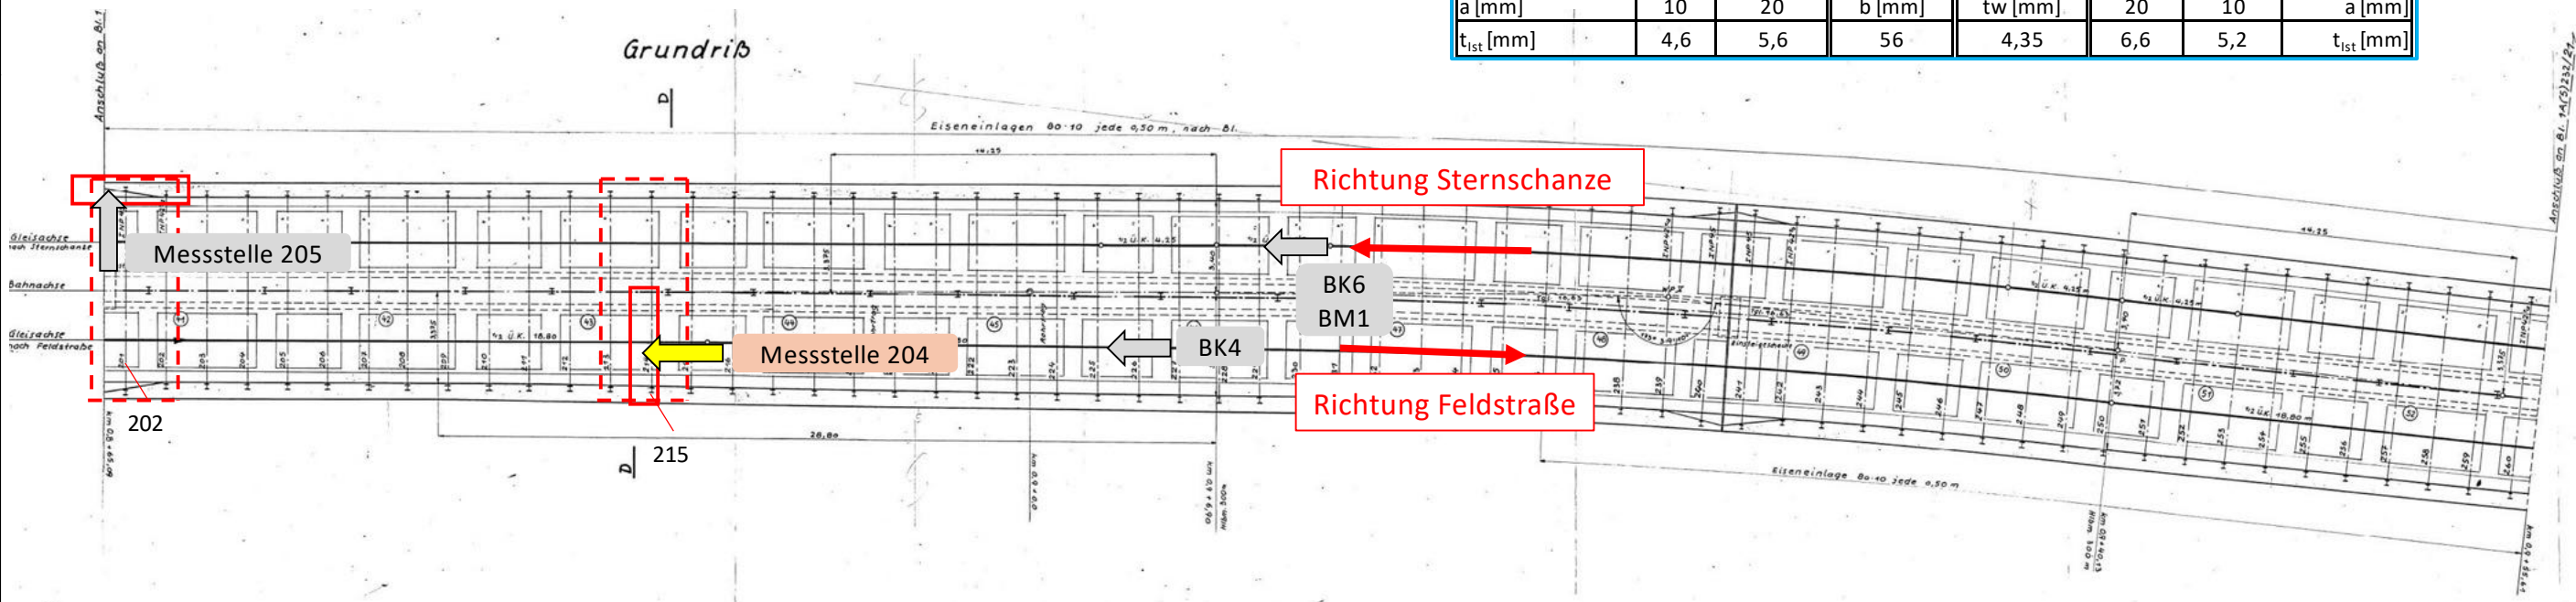
Längsträger Bereich

a [mm]	10	20	b [mm]	56	tw [mm]	20	10	a [mm]
t_ist [mm]	4,6	5,6				6,6	5,2	t_ist [mm]
