Fachbereich Ingenieurbauwerke

**Bauwerk:** A (005)  
Tunnel  
Schlachthofgelände

**Anlage Nr. 4**

**Prüfart:** Hauptprüfung  
**Prüfjahr:** 2023

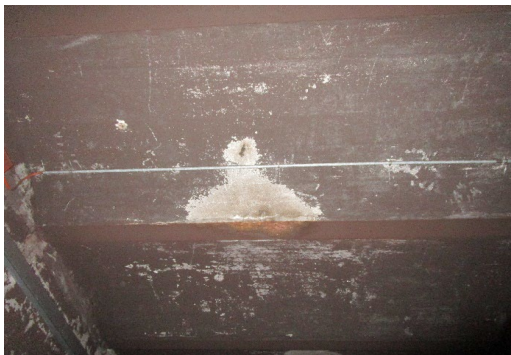
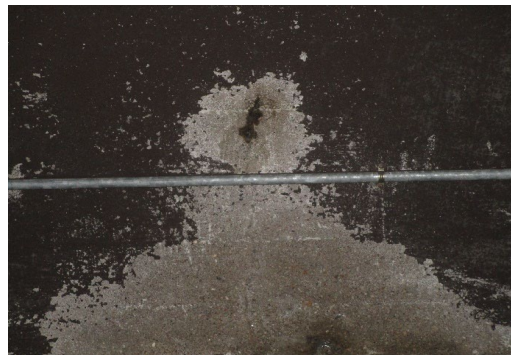
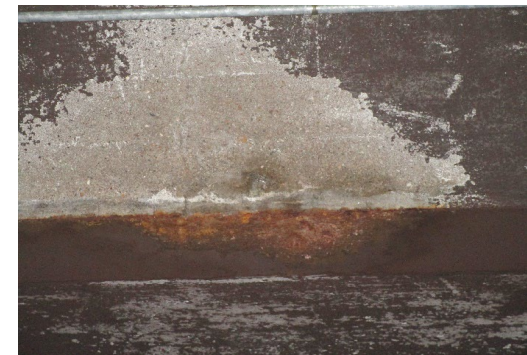
**332**

Lfd.- Nummer	Schaden nummer	Ort + Lage + Gewerk					Schaden- / Mangelart	Schadeneinstufung			Erstfest stellung (Datum)	Erstfest stellung (Prüfer)	Zuständi gkeit (Baubezi rk o.ä.)
								S	B	V			
651	651	2. Tu		DE	Decke Feld 286	AD BS	Alte Durchfeuchtung. Zum Zeitpunkt der Prüfung trocken. Querträger korrodiert. In Gleislängsrichtung gerissen. Rissbreite 0,3 mm. Siehe Foto.		D		2023-01-31	Ko	TIB1
686	686	2. Tu		DE	Decke Feld 329 Wand 1- und Wand 2-seitig	BS	Waschbetonstruktur.	D			2023-01-31	Ko	TIB1
690	690	2. Tu		DE	Decke Feld 332 Wand 1- und Wand 2-seitig	AD BS KS	Deckenfeld durchfeuchtet. Waschbetonstruktur. Betonabplatzungen. Einbetonierte Anker liegen teilweise frei und sind korrodiert. Aussinterungen. Querträger 332 korrodiert. Portalträger korrodiert. Siehe Foto.		S B V	D	2023-01-30	Ko	TIB1
