Bauwerk: **A (005)**
 Tunnel
 Schlachthofgelände

Prüfart: Sonderprüfung

Prüfjahr: 2024

Bauwerks-Nr.	A (005)	Bezeichnung	Schlachthofgelände
Teilbauwerk		Feld (Öffnung)	
Bauwerksart	Tunnel	Bauweise	Rechteck
Konstruktion	Sonstiges	Material	Beton + Stahl
Linie	U 3	Baujahr	1912

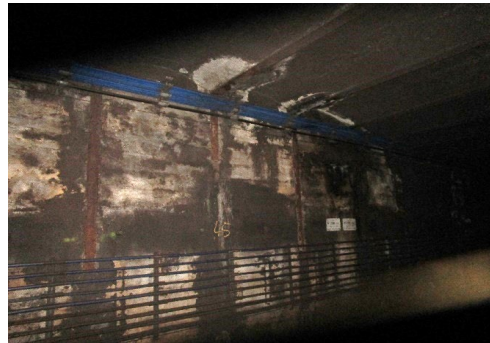
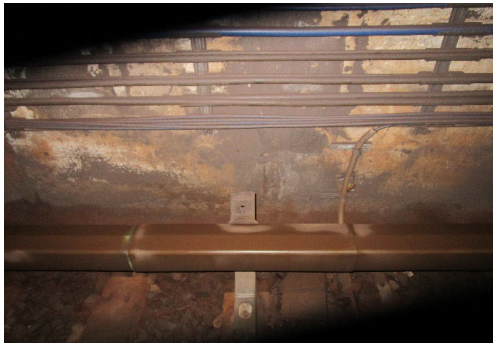
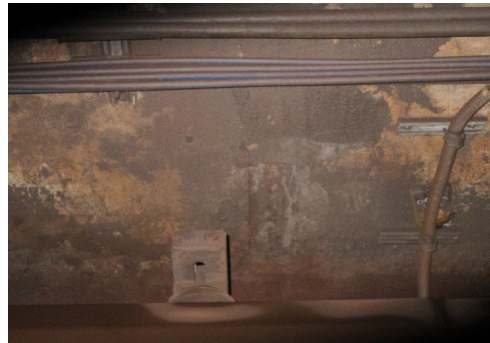
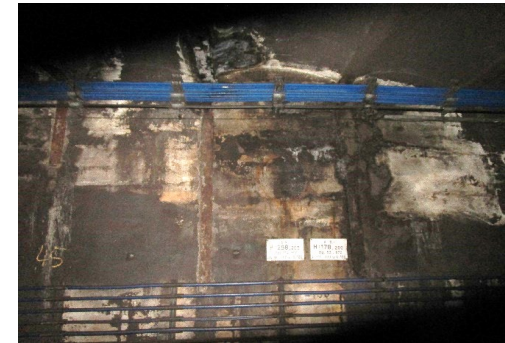
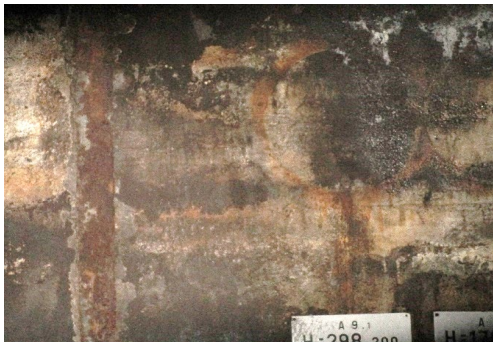
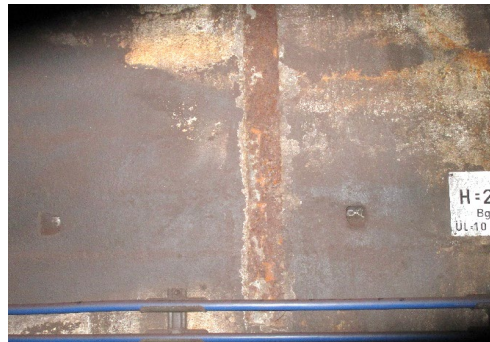
Lfd.- Nummer	Schaden nummer	Ort + Lage + Gewerk					Schaden- / Mangelart	Schadeneinstufung		
								Stand- sicherheit	Betrieb- sicherheit	Verkehr- sicherheit
50	50	2. Tu		W2	Wand 2 Stütze 39 bis Stütze 49	AD BS KS	Wand durchfeuchtet. Mit Aussinterungen. Mit Ausbrüchen, Abplatzungen, Waschbetonstruktur und freiliegendem Korngerüst. Stützen liegen teilweise frei und sind korrodiert. Freiliegende und korrodierte Bewehrung. Siehe Foto.		S B V	D
50	50.1	2. Tu		W2	Wand 2 Stütze 39 bis Stütze 49	AD BS KS	Zum Zeitpunkt der Prüfung trocken. Mit Aussinterungen. Mit Ausbrüchen, Abplatzungen, Waschbetonstruktur und freiliegendem Korngerüst. Stützen liegen teilweise frei und sind korrodiert. Freiliegende und korrodierte Bewehrung. Siehe Foto. Da zum Zeitpunkt der Prüfung keine Maßnahmen ergriffen wurden, bleibt die bisherige Schadenseinstufung bestehen.		S B V	D
52	52	2. Tu		DE	Decke Feld 41 Wand 2-seitig	AD	Decke im Fugenbereich durchfeuchtet. Siehe Foto.			D

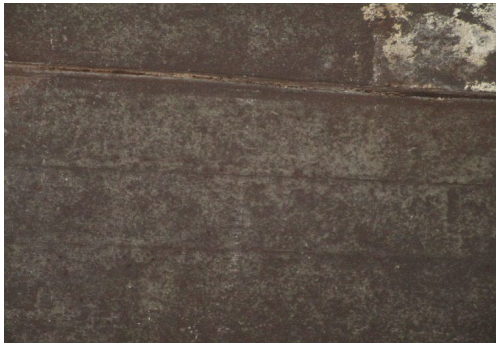
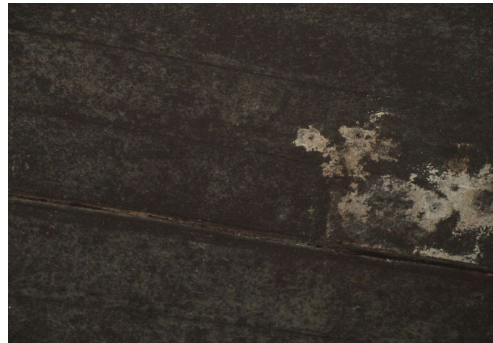
52	52.1	2. Tu		DE	Decke Feld 41 Wand 2-seitig	AD	Zum Zeitpunkt der Prüfung trocken. Siehe Foto. Da zum Zeitpunkt der Prüfung keine Maßnahmen ergriffen wurden, bleibt die bisherige Schadenseinstufung bestehen.			D
53	53	2. Tu		DE	Decke Feld 43 bis Feld 45 Wand 2-seitig	AD BS KS	Deckenfelder durchfeuchtet. Mit Aussinterungen. Waschbetonstruktur. Querträger 44 und Querträger 45 korrodiert. Siehe Foto.		S B V	D

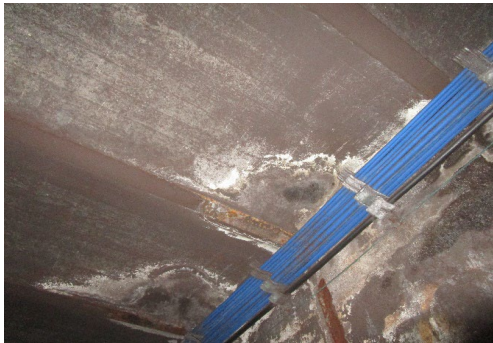
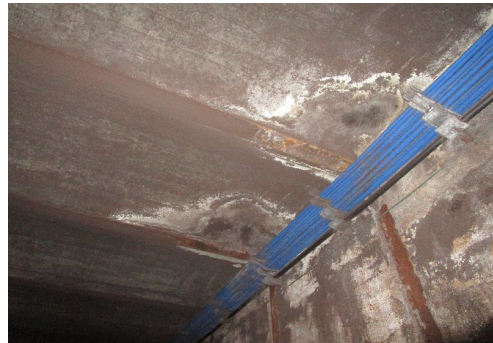
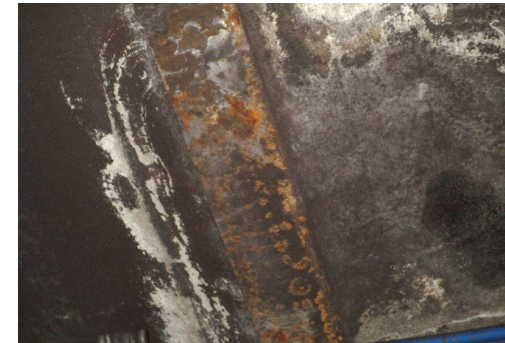
Lfd.- Nummer	Schaden nummer	Ort + Lage + Gewerk					Schaden- / Mangelart	Schadeneinstufung		
								Standicherheit	Betriebssicherheit	Verkehrssicherheit
53	53.1	2. Tu		DE	Decke Feld 43 bis Feld 45 Wand 2-seitig	AD BS KS	Zum Zeitpunkt der Prüfung trocken. Mit Aussinterungen. Waschbetonstruktur. Querträger 44 und Querträger 45 korrodiert. Siehe Foto. Da zum Zeitpunkt der Prüfung keine Maßnahmen ergriffen wurden, bleibt die bisherige Schadenseinstufung bestehen.		S B V	D
72	72	2. Tu		DE	Decke Feld 58 und 59 Wand 1-seitig	AD BS KS	Felder mit alten Durchfeuchtungen. Zum Zeitpunkt der Prüfung teilweise durchfeuchtet. Waschbetonstruktur. Querträger 59 korrodiert. Siehe Foto.	S B V		D
72	72.1	2. Tu		DE	Decke Feld 58 und 59 Wand 1-seitig	AD BS KS	Felder mit alten Durchfeuchtungen. Zum Zeitpunkt der Prüfung trocken. Waschbetonstruktur. Querträger 59 korrodiert. Siehe Foto. Da zum Zeitpunkt der Prüfung keine Maßnahmen ergriffen wurden, bleibt die bisherige Schadenseinstufung bestehen.	S B V		D

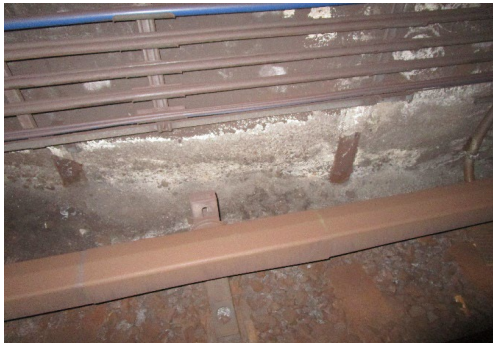
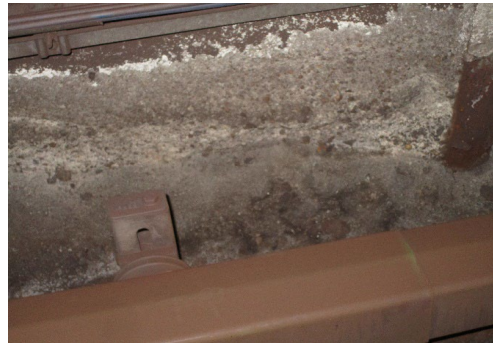
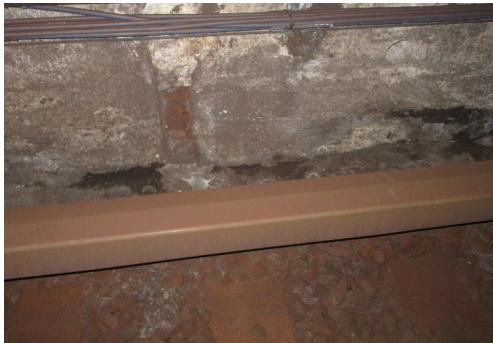
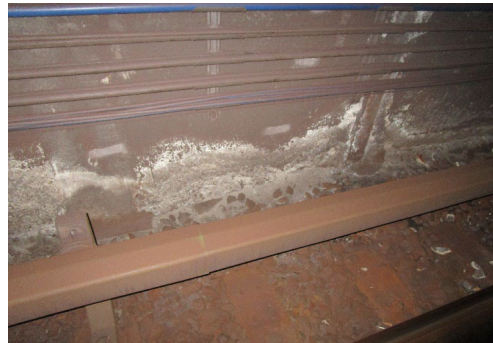
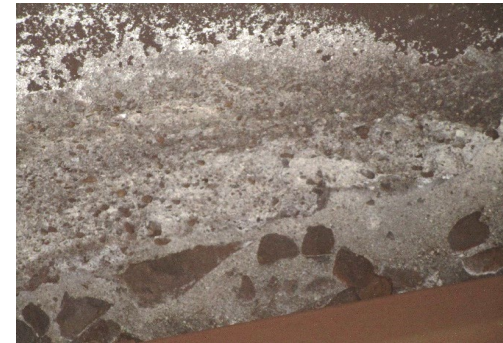
102	102	2. Tu		W2	Wand 2 Stütze 73 bis Stütze 83 Fußpunkt	AD BS	Teilweise durchfeuchtet. Waschbetonstruktur. Betonausbrüche > 5 cm Siehe Foto.		S B V	D
102	102.1	2. Tu		W2	Wand 2 Stütze 73 bis Stütze 83 Fußpunkt	AD BS	Zum Zeitpunkt der Prüfung trocken. Waschbetonstruktur. Betonausbrüche > 5 cm Siehe Foto. Da zum Zeitpunkt der Prüfung keine Maßnahmen ergriffen wurden, bleibt die bisherige Schadenseinstufung bestehen.		S B V	D

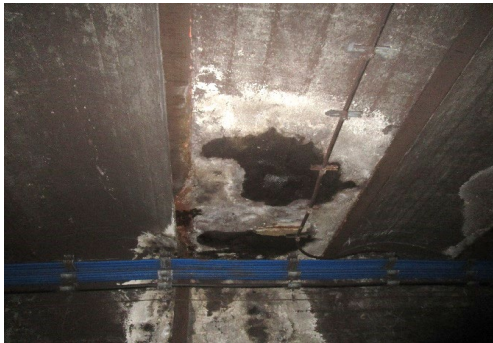
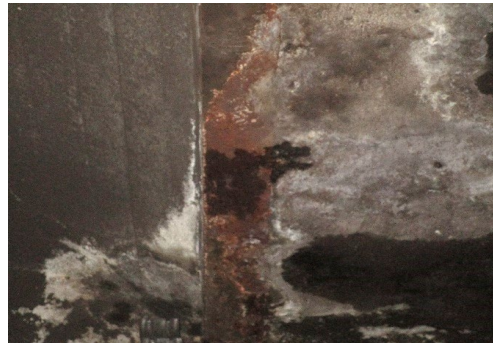
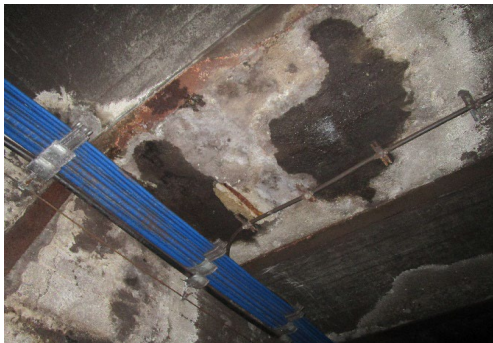
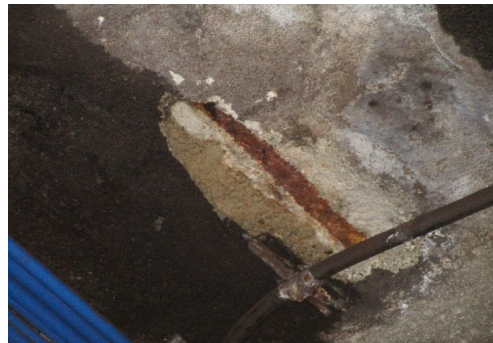
Lfd.- Nummer	Schaden nummer	Ort + Lage + Gewerk					Schaden- / Mangelart	Schadeneinstufung		
								Stand sicherheit	Betriebssicherheit	Verkehrssicherheit
109	109	2. Tu		DE	Decke Feld 75 Wand 2-seitig	AD BS KS	Decke Durchfeuchtet. Mit Betonabplatzung. Einbetonierte Träger liegen teilweise frei und sind korrodiert. Querträger 75 und Querträger 76 korrodiert. Siehe Foto.		S B V	D
109	109.1	2. Tu		DE	Decke Feld 75 Wand 2-seitig	AD BS KS	Zum Zeitpunkt der Prüfung trocken. Mit Betonabplatzung. Einbetonierte Träger liegen teilweise frei und sind korrodiert. Querträger 75 und Querträger 76 korrodiert. Siehe Foto. Da zum Zeitpunkt der Prüfung keine Maßnahmen ergriffen wurden, bleibt die bisherige Schadenseinstufung bestehen.		S B V	D
115	115	2. Tu		DE	Decke Feld 77 Wand 1-seitig	AD BS	Decke durchfeuchtet. Querträger 78 korrodiert. Siehe Foto.		S B V	D
115	115.1	2. Tu		DE	Decke Feld 77 Wand 1-seitig	AD BS	Zum Zeitpunkt der Prüfung trocken. Querträger 78 korrodiert. Siehe Foto. Da zum Zeitpunkt der Prüfung keine Maßnahmen ergriffen wurden, bleibt die bisherige Schadenseinstufung bestehen.		S B V	D

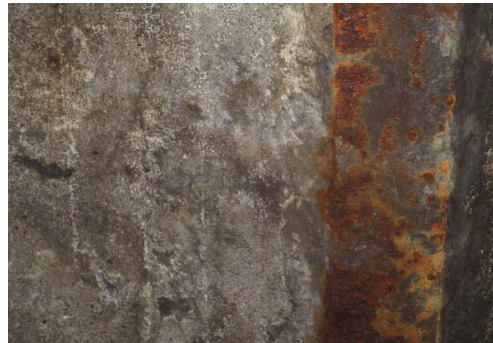
Lfd.- Nummer	Schaden nummer	Ort + Lage + Gewerk					Schaden- / Mangelart	Schadeneinstufung		
								Standicherheit	Betriebssicherheit	Verkehrssicherheit
117	117.1	2. Tu		DE	Decke Feld 77 und Feld 78 Wand 2-seitig	AD BS KS	Zum Zeitpunkt der Prüfung trocken. Waschbetonstruktur. Mit Betonabplatzung. Querträger 78 korrodiert. Siehe Foto. Da zum Zeitpunkt der Prüfung keine Maßnahmen ergriffen wurden, bleibt die bisherige Schadenseinstufung bestehen.		S B V	D
120	120	2. Tu		DE	Decke Feld 78 Wand 1-seitig	AD BS KS	Decke durchfeuchtet. Querträger 79 korrodiert. Waschbetonstruktur. Siehe Foto.		S B V	D
120	120.1	2. Tu		DE	Decke Feld 78 Wand 1-seitig	AD BS KS	Zum Zeitpunkt der Prüfung trocken. Querträger 79 korrodiert. Waschbetonstruktur. Siehe Foto. Da zum Zeitpunkt der Prüfung keine Maßnahmen ergriffen wurden, bleibt die bisherige Schadenseinstufung bestehen.		S B V	D
121	121	2. Tu		W2	Wand 2 Feld 78	AD BS KS RP	Wand durchfeuchtet. Teilweise Schimmelbildung. Stützen liegen teilweise frei und sind korrodiert. Waschbetonstruktur. Mit Betonabplatzung. 1 gezogener Bohrkern, nicht verschlossen. Siehe Foto.		S B V	D

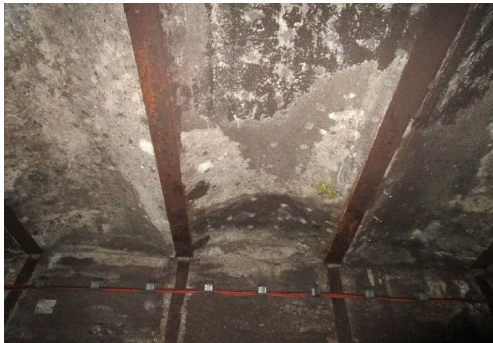
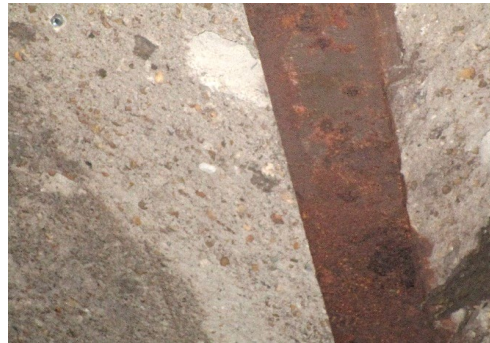
Lfd.- Nummer	Schaden nummer	Ort + Lage + Gewerk					Schaden- / Mangelart	Schadeneinstufung		
								Standicherheit	Betriebssicherheit	Verkehrssicherheit
449	449.1	2. Tu		DE	Decke Querträger 191 bis Querträger 197 Wand 1-seitig	AD BS KS	Zum Zeitpunkt der Prüfung trocken. Querträger korrodiert. Waschbetonstruktur. Mit Betonausbruch und gerissen. Kerbe in Querträger 196. Siehe Foto. Da zum Zeitpunkt der Prüfung keine Maßnahmen ergriffen wurden, bleibt die bisherige Schadenseinstufung bestehen.		S B V	D
452	452	2. Tu		DE	Decke Feld 191 Wand 2-seitig	AD BS KS	Decke durchfeuchtet. Waschbetonstruktur. Betonausbruch. Querträger 191 und Querträger 192 korrodiert. Siehe Foto.		S B V	D
452	452.1	2. Tu		DE	Decke Feld 191 Wand 2-seitig	AD BS KS	Zum Zeitpunkt der Prüfung trocken. Waschbetonstruktur. Betonausbruch. Querträger 191 und Querträger 192 korrodiert. Siehe Foto. Da zum Zeitpunkt der Prüfung keine Maßnahmen ergriffen wurden, bleibt die bisherige Schadenseinstufung bestehen.		S B V	D

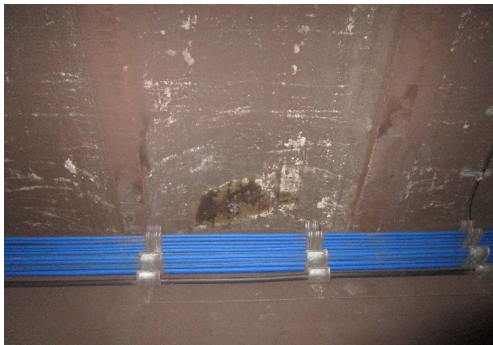
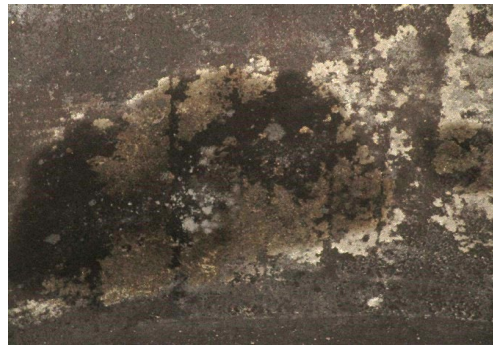
632	632	2. Tu		DE	Decke Feld 268 Wand 2-seitig	AD	Decke durchfeuchtet. Siehe Foto.			D
632	632.1	2. Tu		DE	Decke Feld 268 Wand 2-seitig	AD	Zum Zeitpunkt der Prüfung trocken. Siehe Foto. Da zum Zeitpunkt der Prüfung keine Maßnahmen ergriffen wurden, bleibt die bisherige Schadenseinstufung bestehen.			D

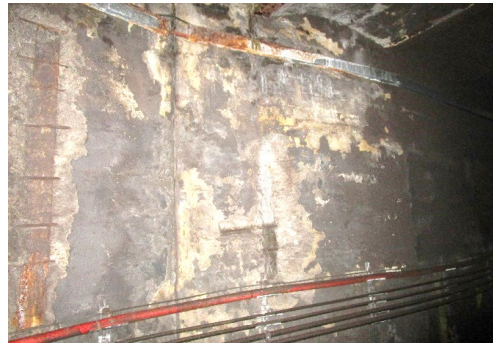
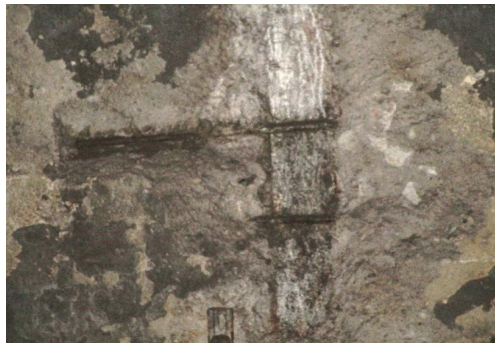
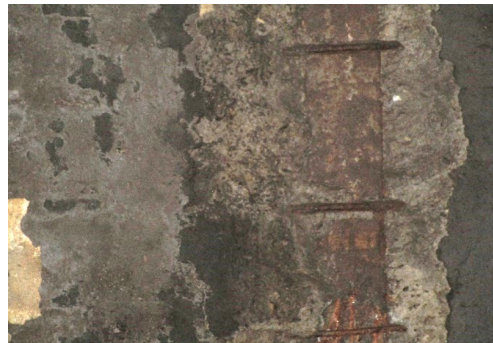
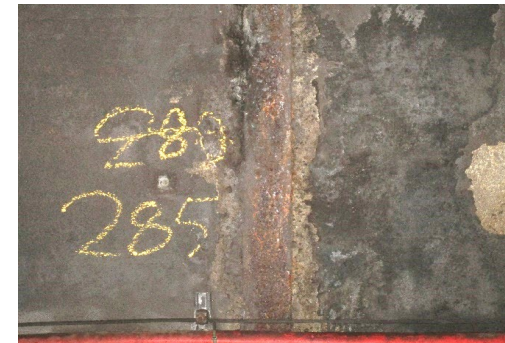
Lfd.- Nummer	Schaden nummer	Ort + Lage + Gewerk					Schaden- / Mangelart	Schadeneinstufung		
								Standicherheit	Betriebssicherheit	Verkehrssicherheit
647	647	2. Tu		W1	Wand 1 Stütze 283 bis Stütze 288	AD BS KS	Wand teilweise durchfeuchtet. Betonausbrüche. Stützen liegen teilweise frei und sind korrodiert. Mit freiliegender und korrodierter Bewehrung. Mit Aussinterungen. Siehe Foto.		S B V	D
647	647.1	2. Tu		W1	Wand 1 Stütze 283 bis Stütze 288	AD BS KS	Zum Zeitpunkt der Prüfung trocken. Betonausbrüche. Stützen liegen teilweise frei und sind korrodiert. Mit freiliegender und korrodierter Bewehrung. Mit Aussinterungen. Siehe Foto. Da zum Zeitpunkt der Prüfung keine Maßnahmen ergriffen wurden, bleibt die bisherige Schadenseinstufung bestehen.		S B V	D
648	648	2. Tu		DE	Decke Feld 283 bis Feld 287 Wand 1-seitig	AD BS KS	Decke teilweise durchfeuchtet. Waschbetonstruktur. Querträger korrodiert. 1 Ausbruch für Beprobung. Nicht verschlossen. Siehe Foto.		S B V	D

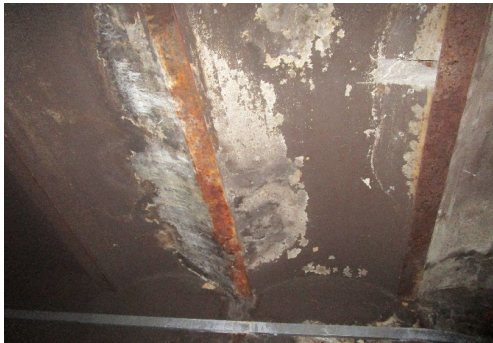
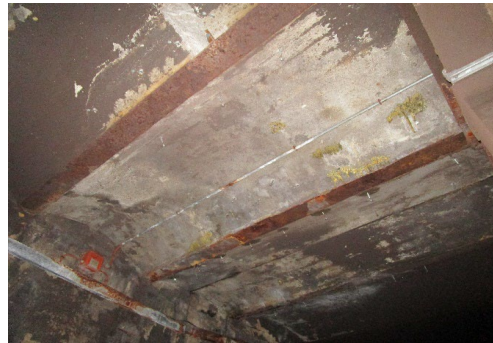
648	648.1	2. Tu		DE	Decke Feld 283 bis Feld 287 Wand 1-seitig	AD BS KS	Zum Zeitpunkt der Prüfung trocken. Waschbetonstruktur. Querträger korrodiert. 1 Ausbruch für Beprobung. Nicht verschlossen. Siehe Foto. Da zum Zeitpunkt der Prüfung keine Maßnahmen ergriffen wurden, bleibt die bisherige Schadenseinstufung bestehen.		S B V	D

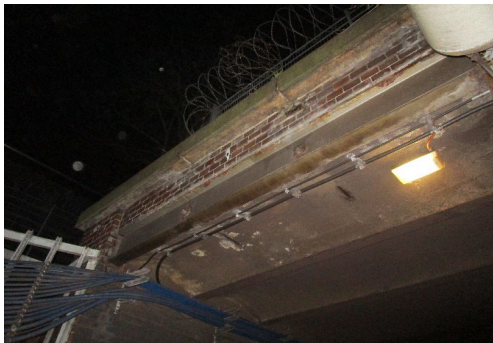
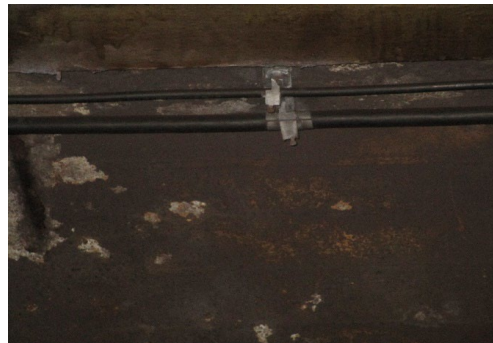
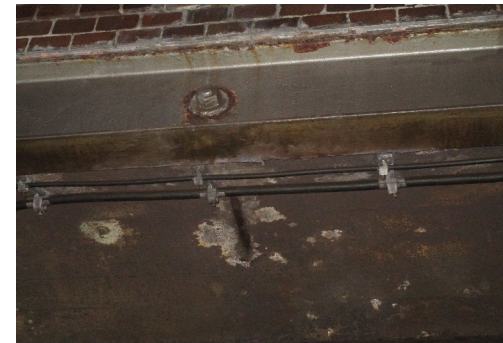
Lfd.- Nummer	Schaden nummer	Ort + Lage + Gewerk					Schaden- / Mangelart	Schadeneinstufung		
								Standicherheit	Betriebssicherheit	Verkehrssicherheit
690	690	2. Tu		DE	Decke Feld 332 Wand 1- und Wand 2-seitig	AD BS KS	Deckenfeld durchfeuchtet. Waschbetonstruktur. Betonabplatzungen. Einbetonierte Anker liegen teilweise frei und sind korrodiert. Aussinterungen. Querträger 332 korrodiert. Portalträger korrodiert. Siehe Foto.		S B V	D
690	690.1	2. Tu		DE	Decke Feld 332 Wand 1- und Wand 2-seitig	AD BS KS	Zum Zeitpunkt der Prüfung trocken. Waschbetonstruktur. Betonabplatzungen. Einbetonierte Anker liegen teilweise frei und sind korrodiert. Aussinterungen. Querträger 332 korrodiert. Portalträger korrodiert. Siehe Foto. Da zum Zeitpunkt der Prüfung keine Maßnahmen ergriffen wurden, bleibt die bisherige Schadenseinstufung bestehen.		S B V	D
692	692	2. Tu		W	Wand Tunnelmund	AD MA	Mauerwerk teilweise durchfeuchtet. Teilweise ausgebrochene Steine, Abplatzungen, Aussinterungen und schadhafte Verfugung. Teilweise wölben sich die Steine in Richtung Luftseite. Siehe Foto.		S B V	D

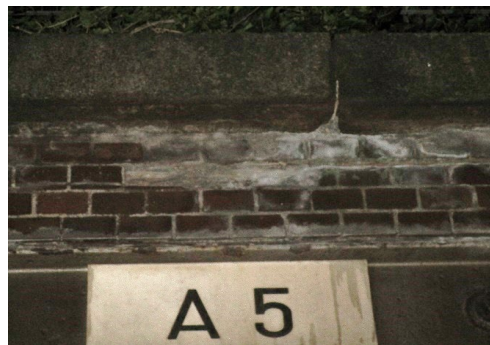
Lfd.- Nummer	Schaden nummer	Ort + Lage + Gewerk					Schaden- / Mangelart	Schadeneinstufung		
								Standicherheit	Betriebssicherheit	Verkehrssicherheit
692	692.1	2. Tu		W	Wand Tunnelmund	AD MA	Zum Zeitpunkt der Prüfung trocken. Teilweise ausgebrochene Steine, Abplatzungen, Aussinterungen und schadhafte Verfugung. Teilweise wölben sich die Steine in Richtung Luftseite. Siehe Foto. Da zum Zeitpunkt der Prüfung keine Maßnahmen ergriffen wurden, bleibt die bisherige Schadenseinstufung bestehen.		S B V	D
