| Projekt-Nr. | Ausfertigungs-Nr. | Datum |
|---|---|---|
| 2194980 | 1/1 | 09.07.2020 |

## **Lauffenmühle Lauchringen**

**Orientierende Bausubstanzuntersuchung Weberei  
(Geb. 8 bzw. Geb. J), Kadelburger Straße 11 in 79787 Lauchringen**

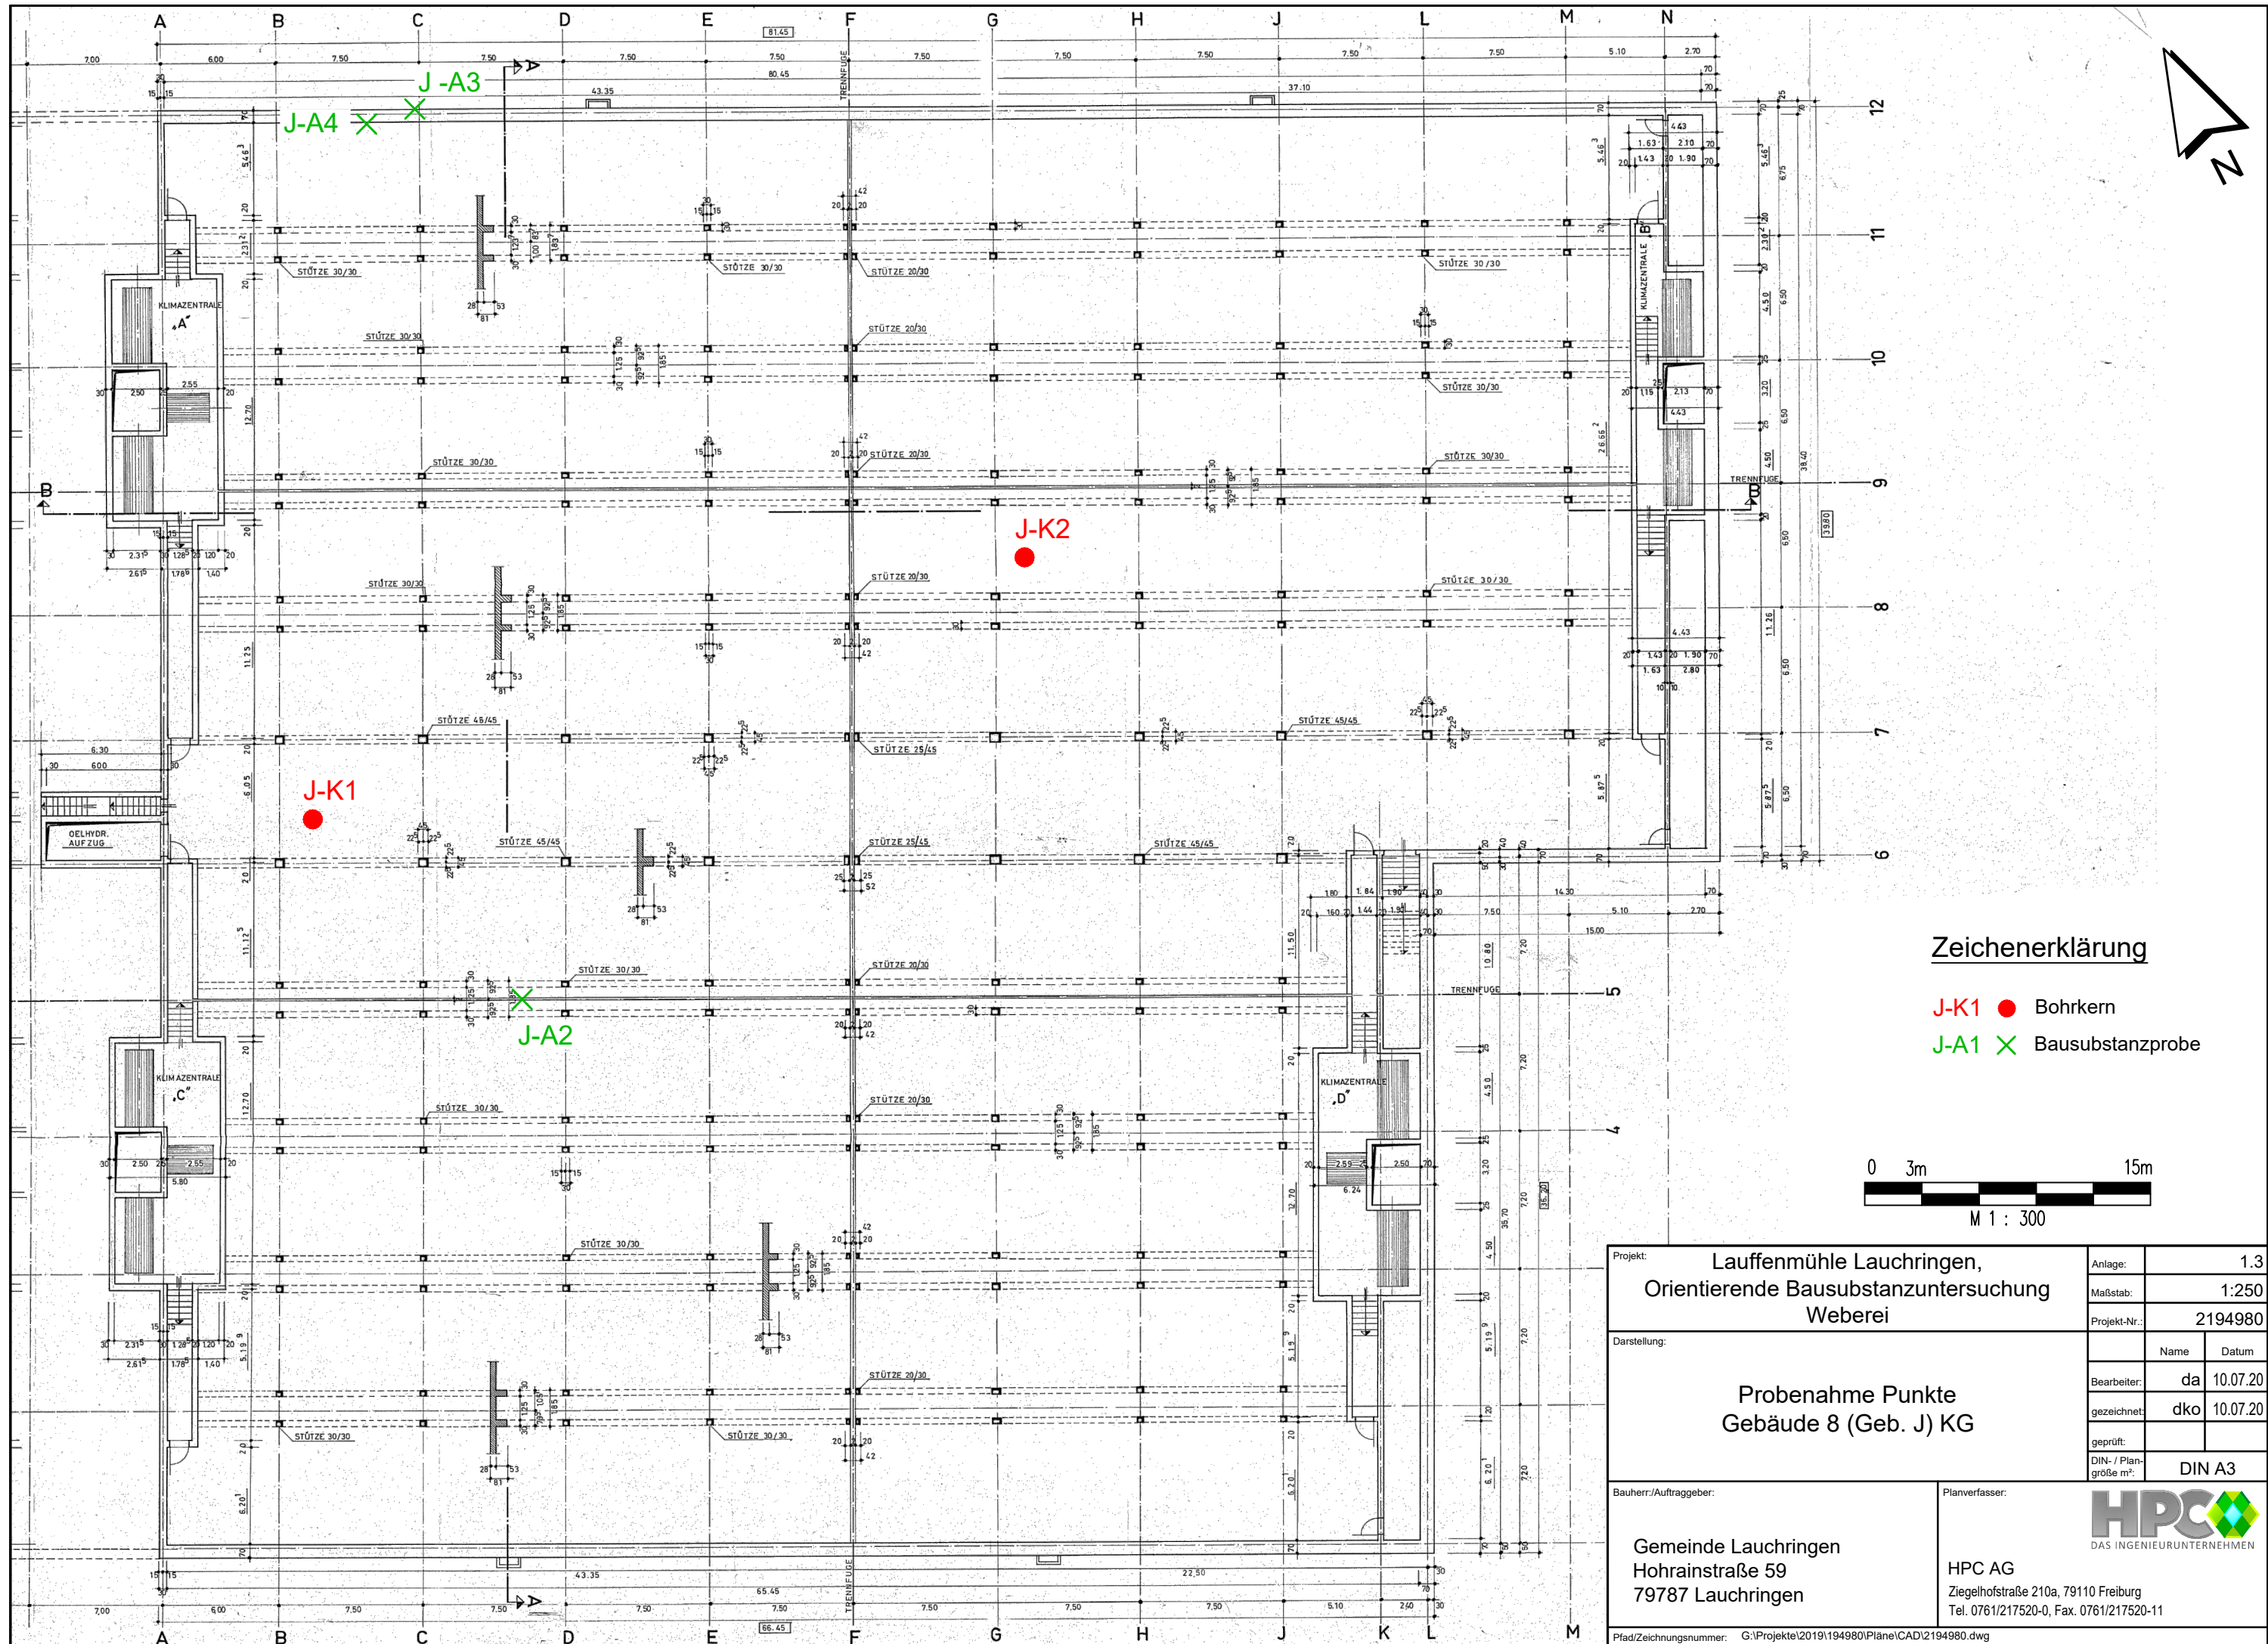
| Projekt: Lauffenmühle Lauchringen,<br>Orientierende Bausubstanzuntersuchung<br>Weberei | | Anlage: 1.3 | | |

Am 06.02.2020 wurden fünf Bohrkerne und vier Abschlagproben entnommen. Auf dem Dach konnte aufgrund von Unzugänglichkeit bzw. nicht gewünschter Undichtigkeit keine Probenahme stattfinden. Die Lage der Probenahmepunkte kann den Plänen in Anlage 1.3 und 1.4 entnommen werden.
