UNTERSUCHUNGSBERICHT

Nr. 22B00514
26.09.2022

Projekt: Hallenbad mit Erweiterungsbau und Übergang in
Landshut, Dammstraße 28

Inhalt des Auftrages: Eingehende Bauwerksprüfung;
Untersuchungen mit Materialprüfungen an den Gebäuden:
Hallenbad, Erweiterungsbau mit Übergang hinsichtlich der
Standicherheit der Bauwerke

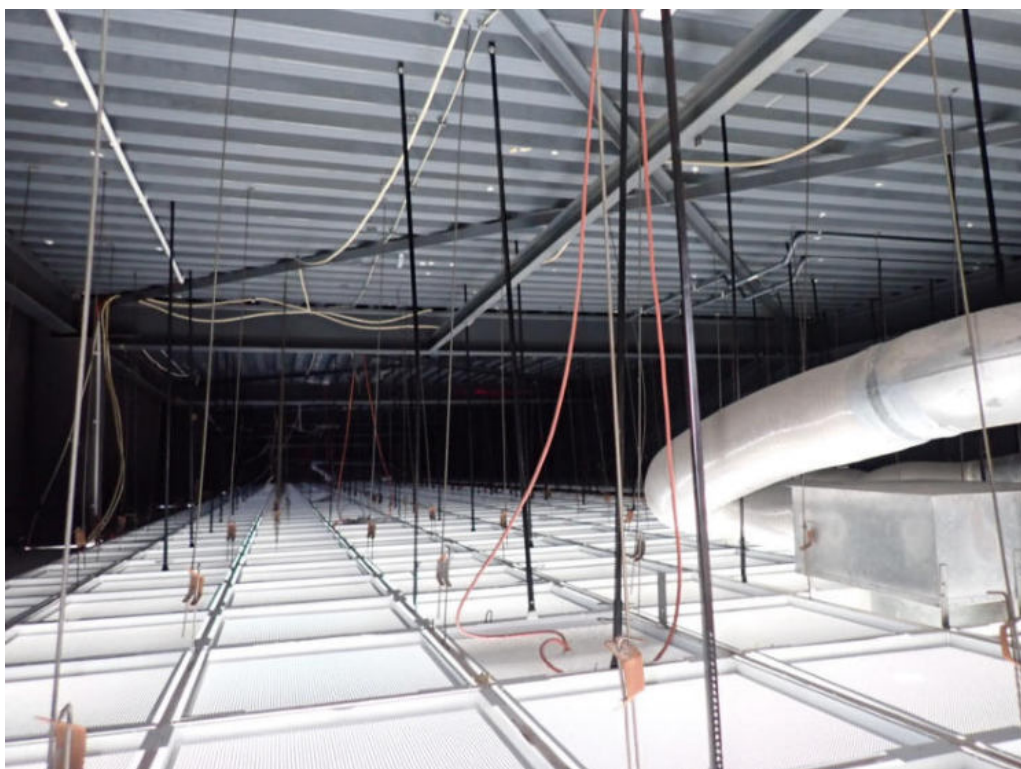
Bild 6: Untersuchungsbereich 2a im Obergeschoss, untergehängte Decke

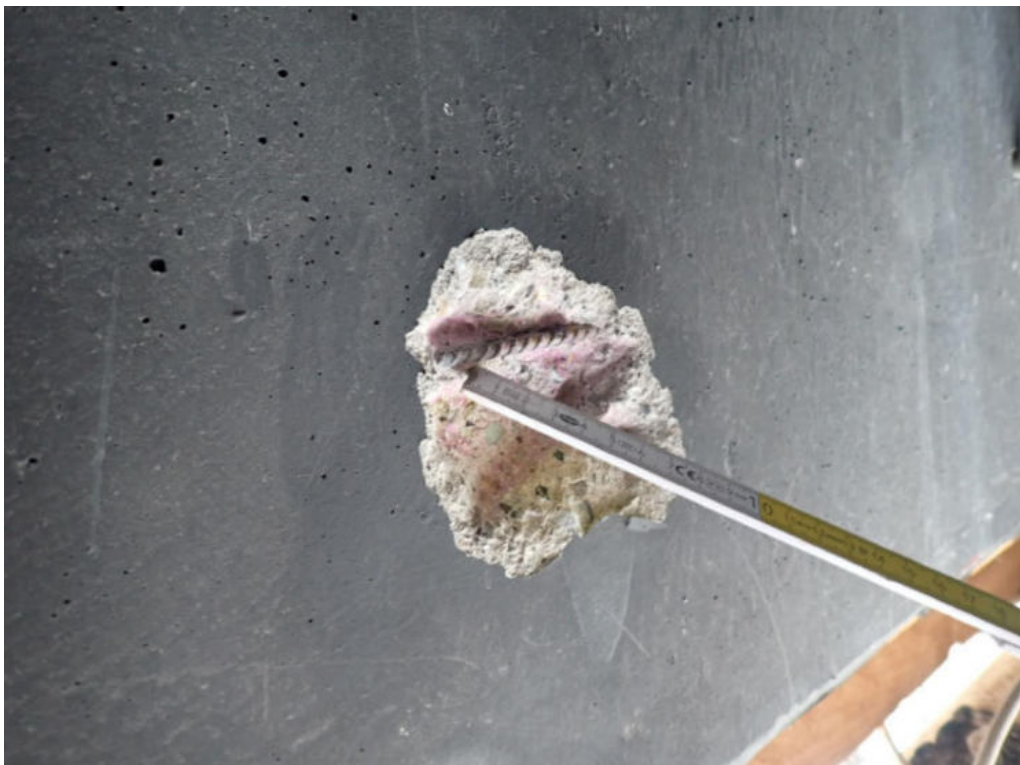
Bild 8: Untersuchungsbereich 2a im Obergeschoss, Aufschlussstelle Randriegel

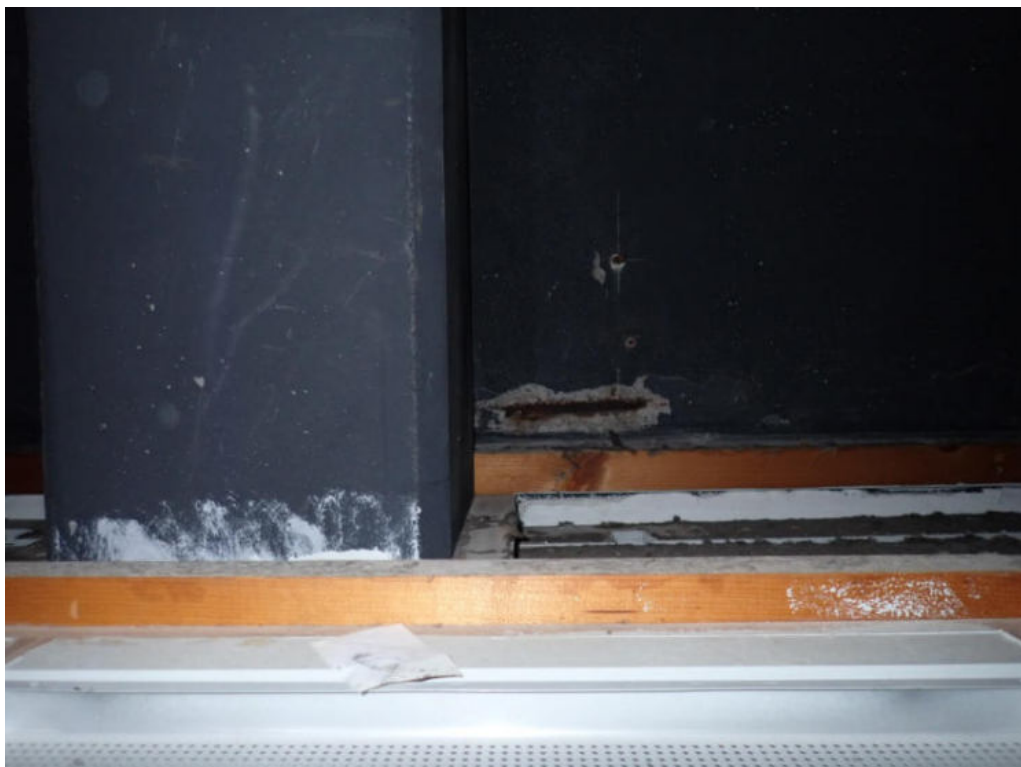
Bild 10: Untersuchungsbereich 5 im Obergeschoss, Stütze und Randriegel

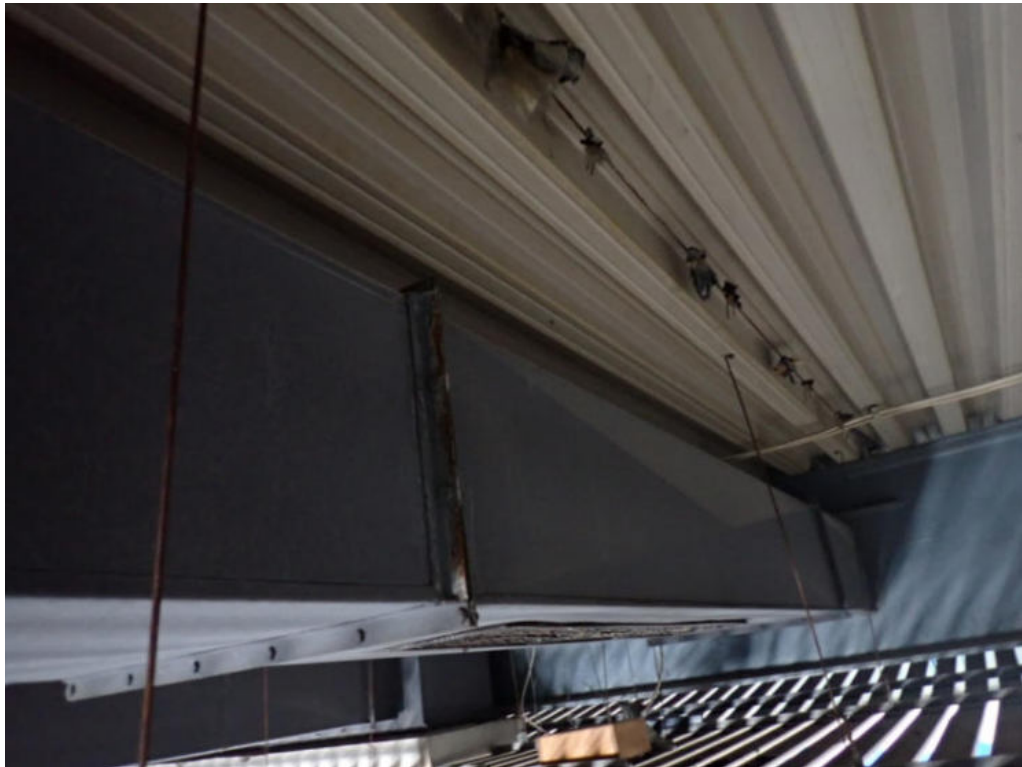
Bild 12: Untersuchungsbereich 7 im Obergeschoss (über Empore)

Bild 13: Untersuchungsbereich 7 im Obergeschoss (über Empore)

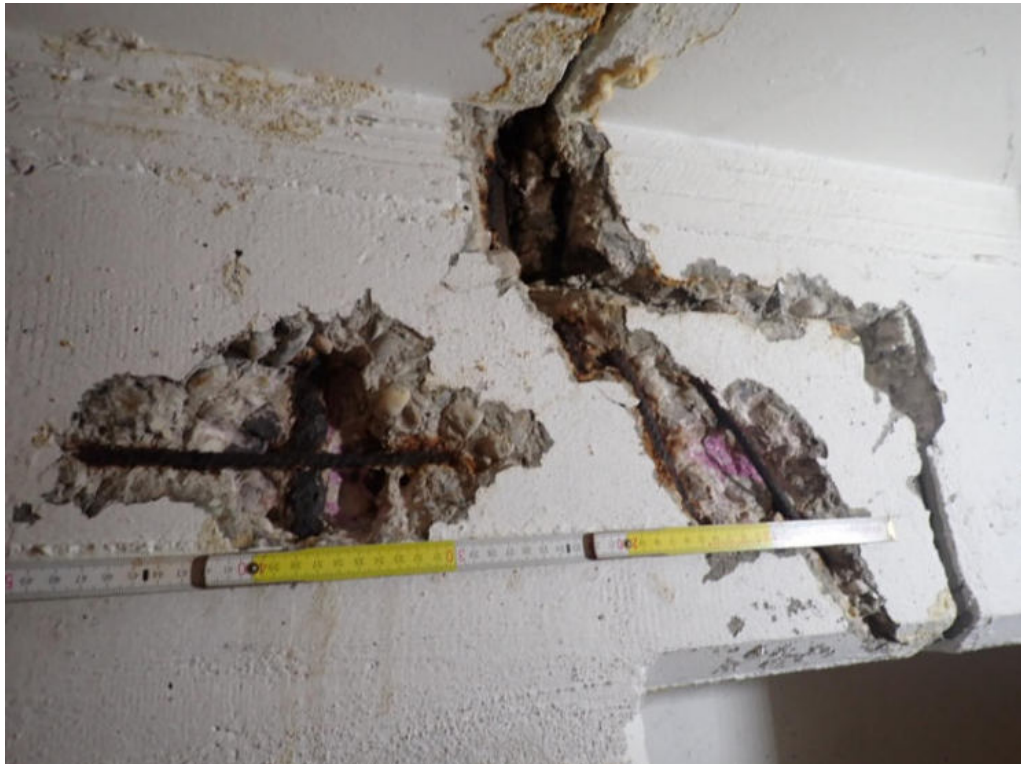
Bild 15: Untersuchungsbereich 10 im Erdgeschoss/ Technikbereich

Bild 16: Untersuchungsbereich 10 im Erdgeschoss/ Technikbereich

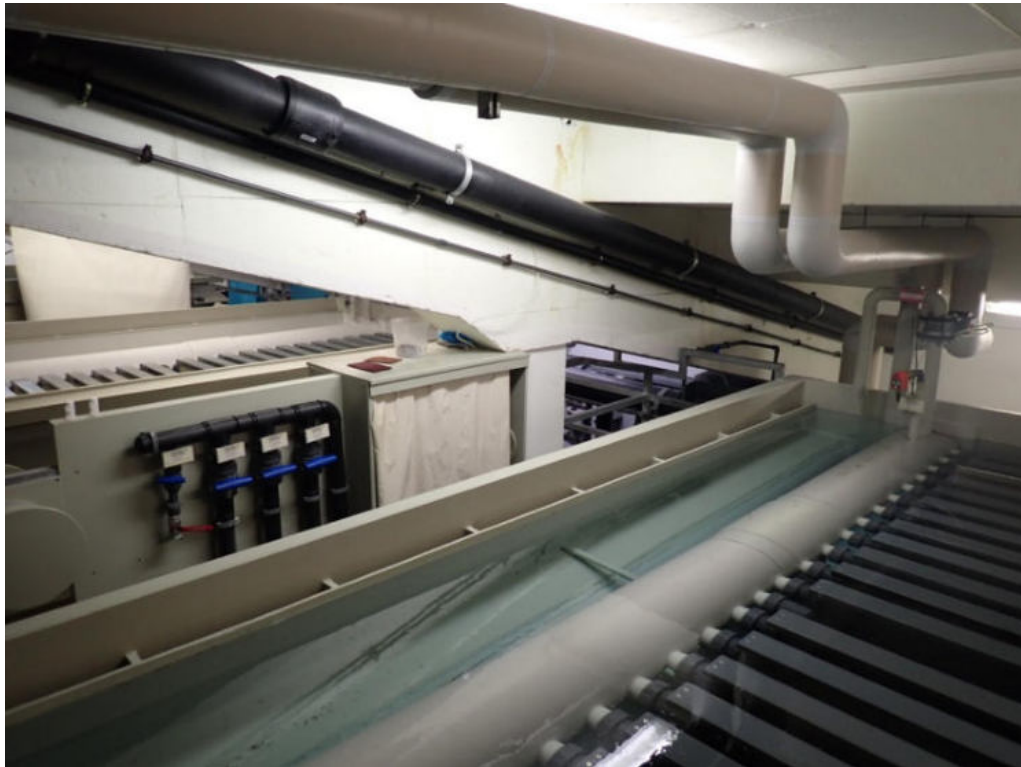
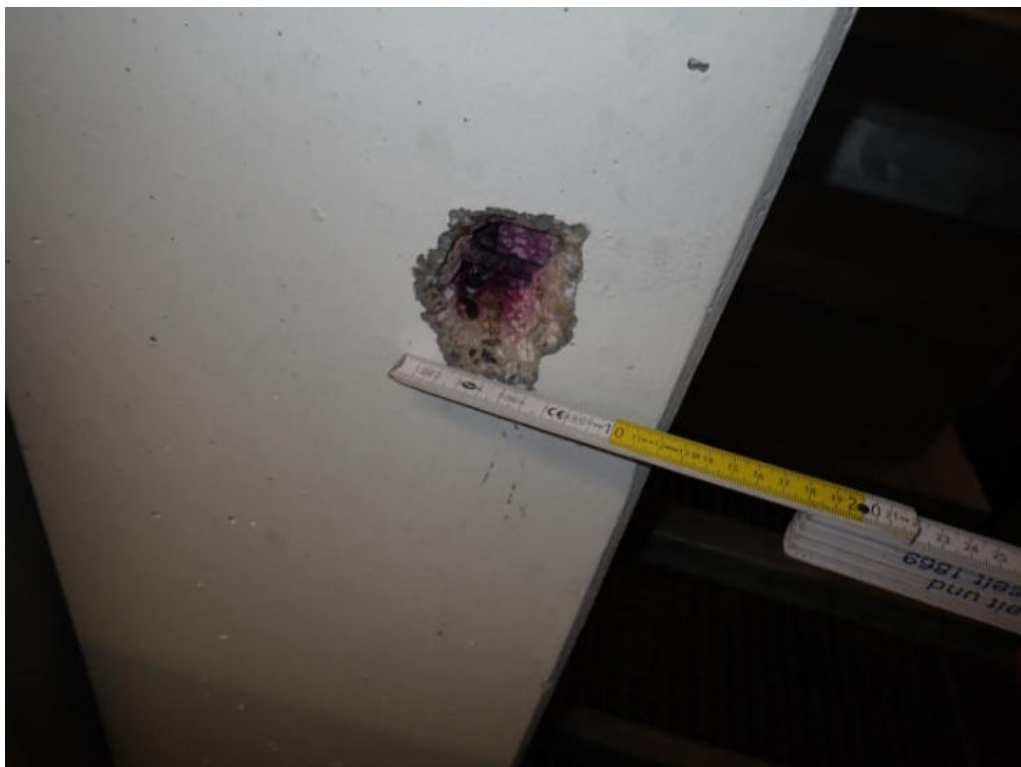
Bild 17: Untersuchungsbereich 12 im Erdgeschoss/ Umwälzanlage - Technik

Bild 18: Untersuchungsbereich 12 im Erdgeschoss/ Umwälzanlage - Technik

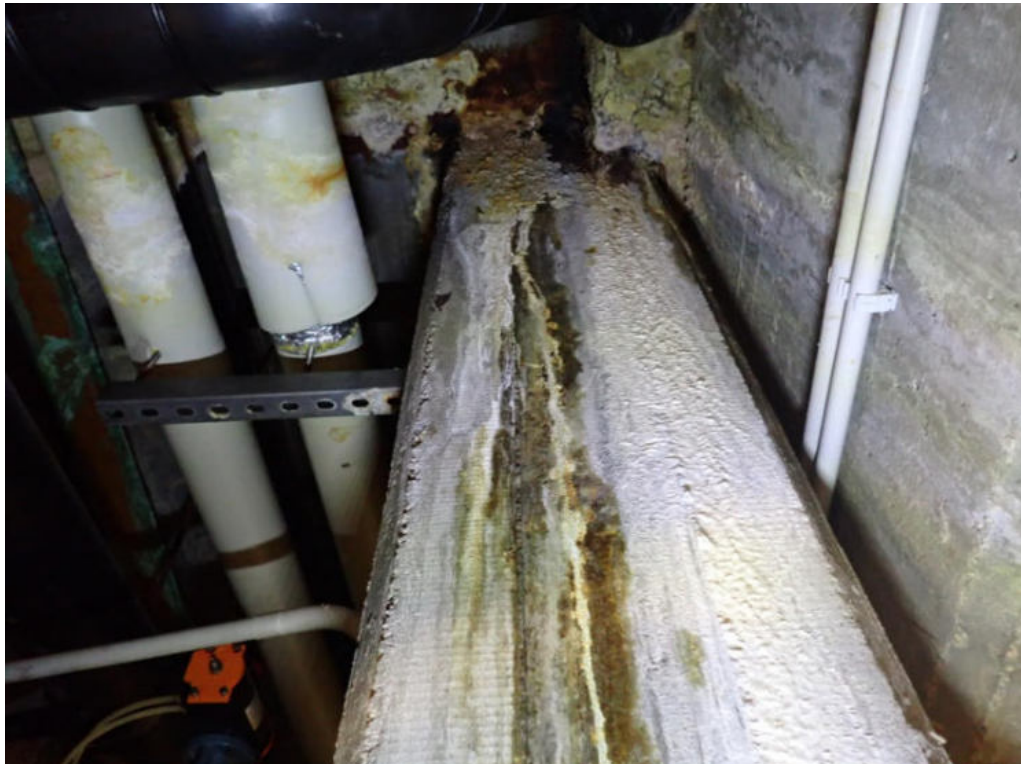
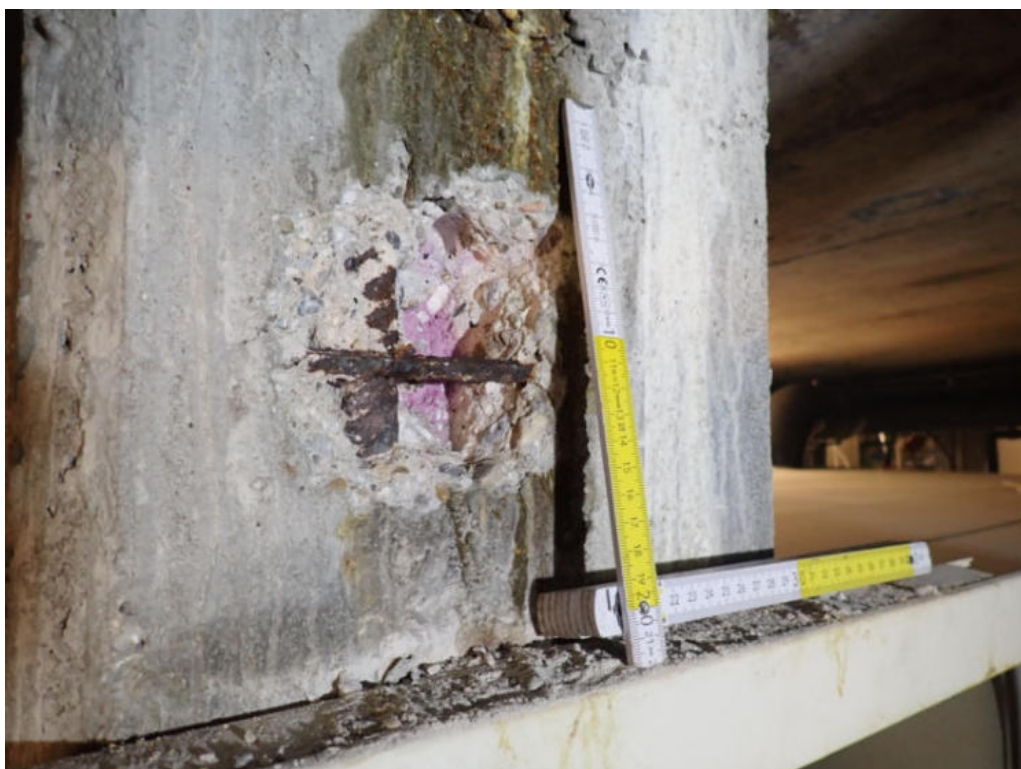
Bild 21: Untersuchungsbereich 17 im Erdgeschoss/ Technikbereich

Bild 22: Untersuchungsbereich 17 im Erdgeschoss/ Technikbereich

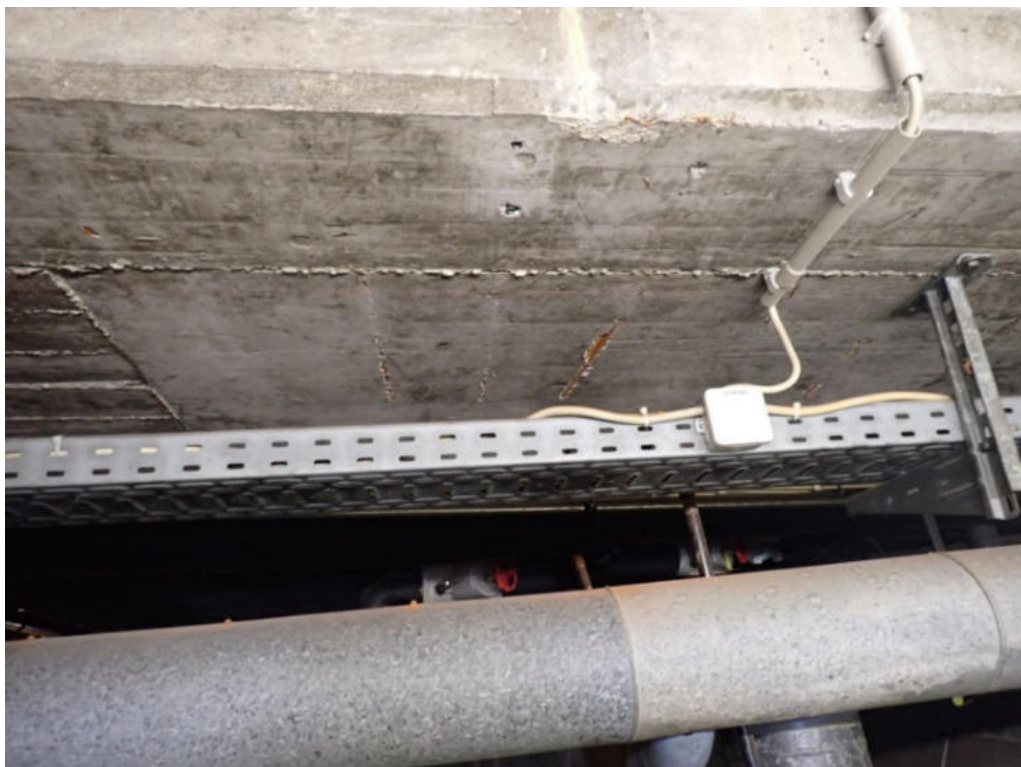
Bild 24: Nahe Untersuchungsbereich 19 im Erdgeschoss/ Technikbereich, Beckenunterseite

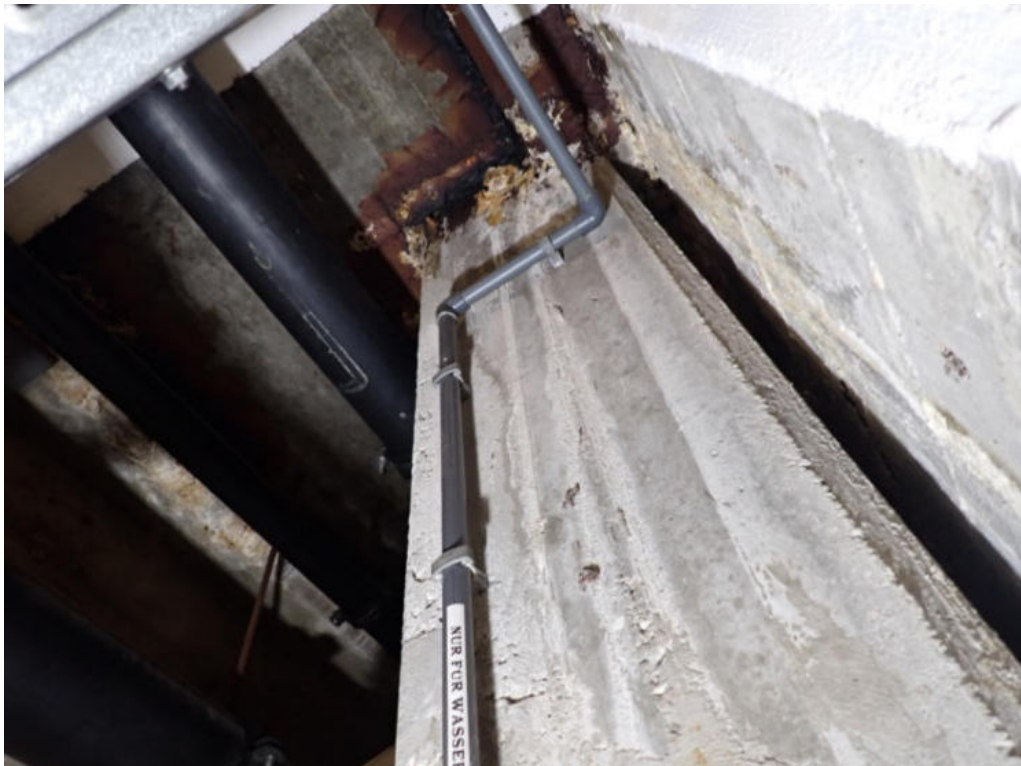
Dort ist jeweils Korrosion der Stahlwandung vorhanden.

Bild 28: Untersuchungsbereich 23 im Erdgeschoss/ Technikbereich – Stütze

Prinzipiell ist bei korrosionsbeanspruchten Stützenbauteilen ein geeignetes Beschichtungssystem für die vorliegenden Beanspruchungen erst nach dem Strahlen der Stützen auf Oberflächenvorbereitungsgrad Sa 2 ½ möglich. Die Arbeitsschritte, Beschichtungen oder ggf. Ersatz bzw. Ergänzung von Stützteilen sind mit einem sachkundigen Planer für Stahlbau und Beschichtungen festzulegen.

Generell ist ein verbesserter Korrosionsschutz aller Stahlstützen in Sockelbereichen zu empfehlen.

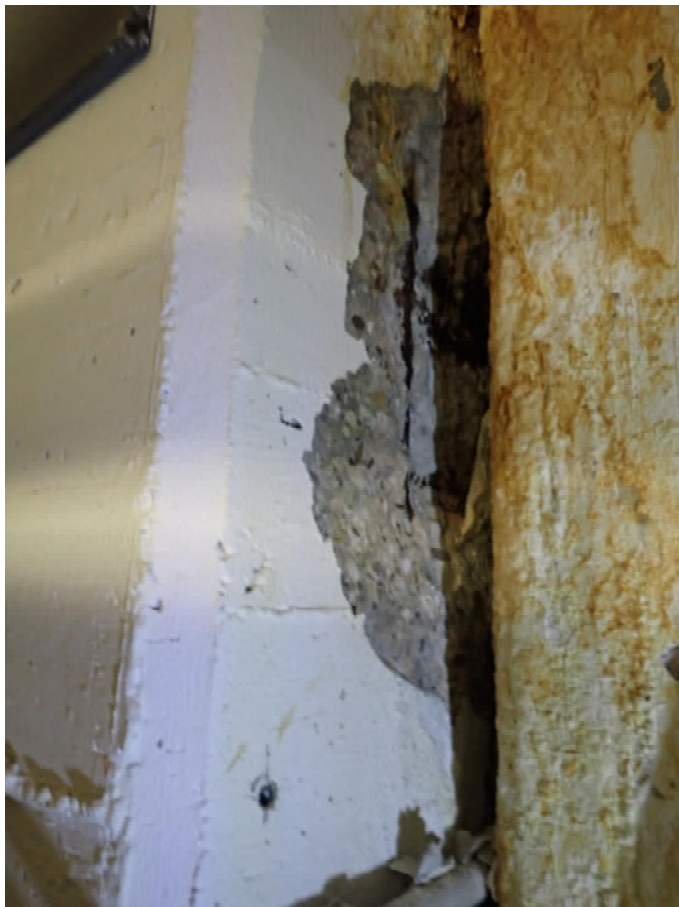
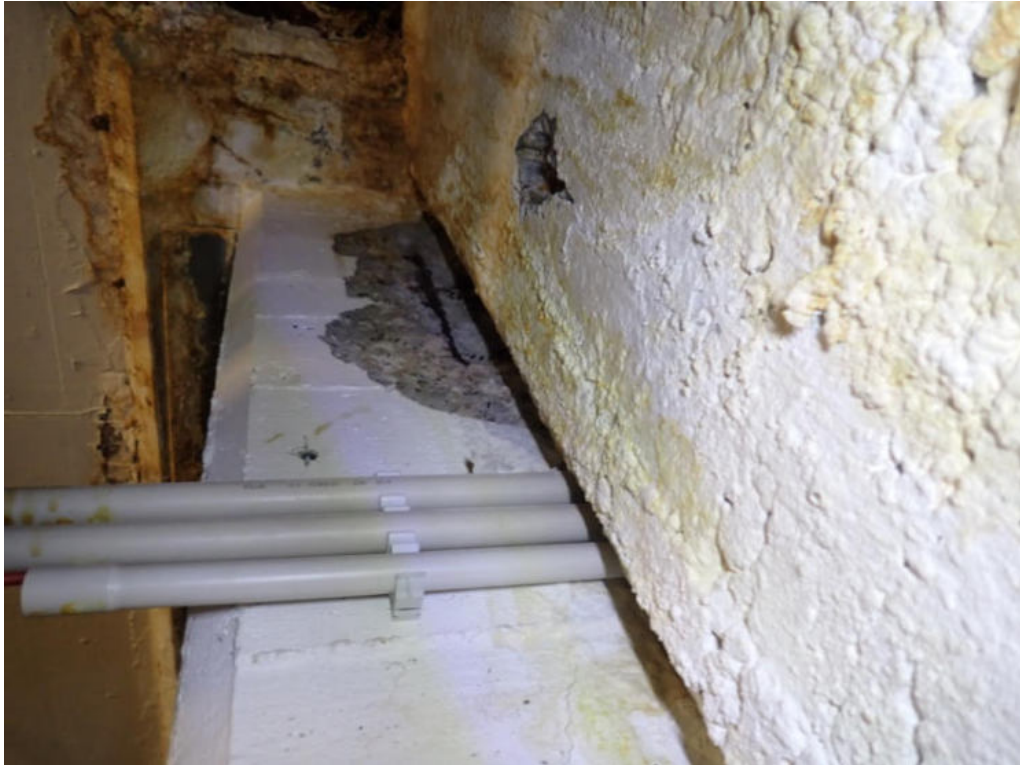
Bild 31: Untersuchungsbereich 25 im Erdgeschoss/ Technik – Stütze, Becken

Bild 32: Untersuchungsbereich 25 im Erdgeschoss/ Technik – Stütze, Becken

Bild 33: Untersuchungsbereich 25 im Erdgeschoss/ Technik – Stütze, Becken

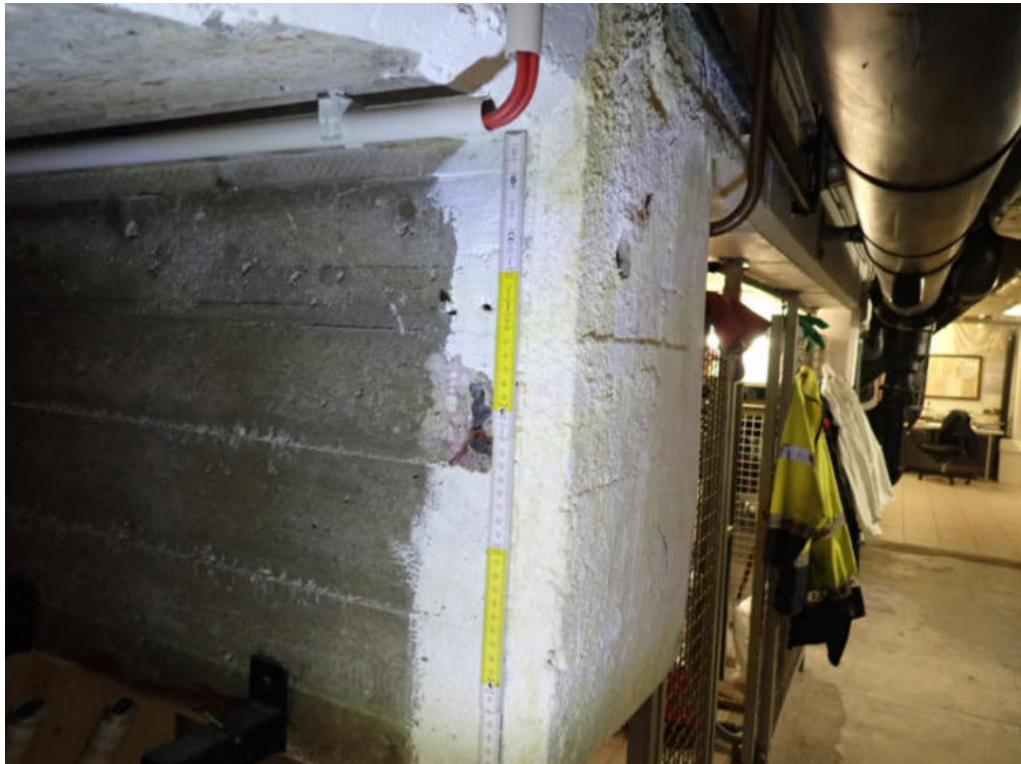
Bild 35: Untersuchungsbereich 26 im Erdgeschoss/ Technikbereich – Unterzug

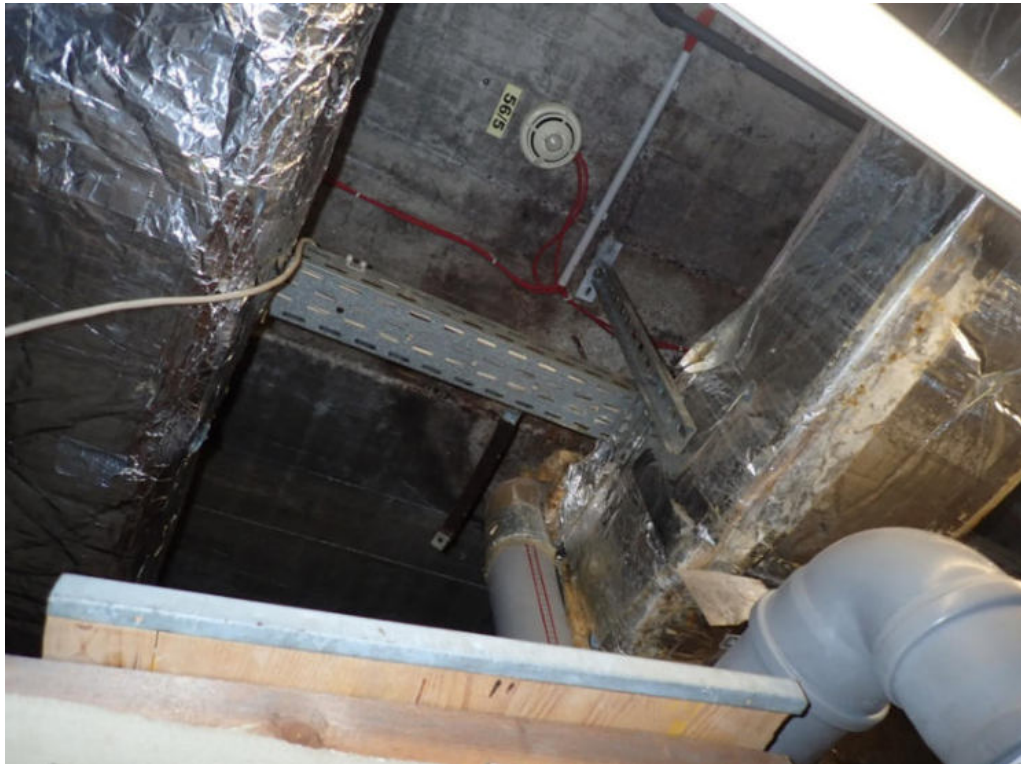
Bild 37: Untersuchungsbereich im Saunabereich/ Erdgeschoss (siehe Planskizze)

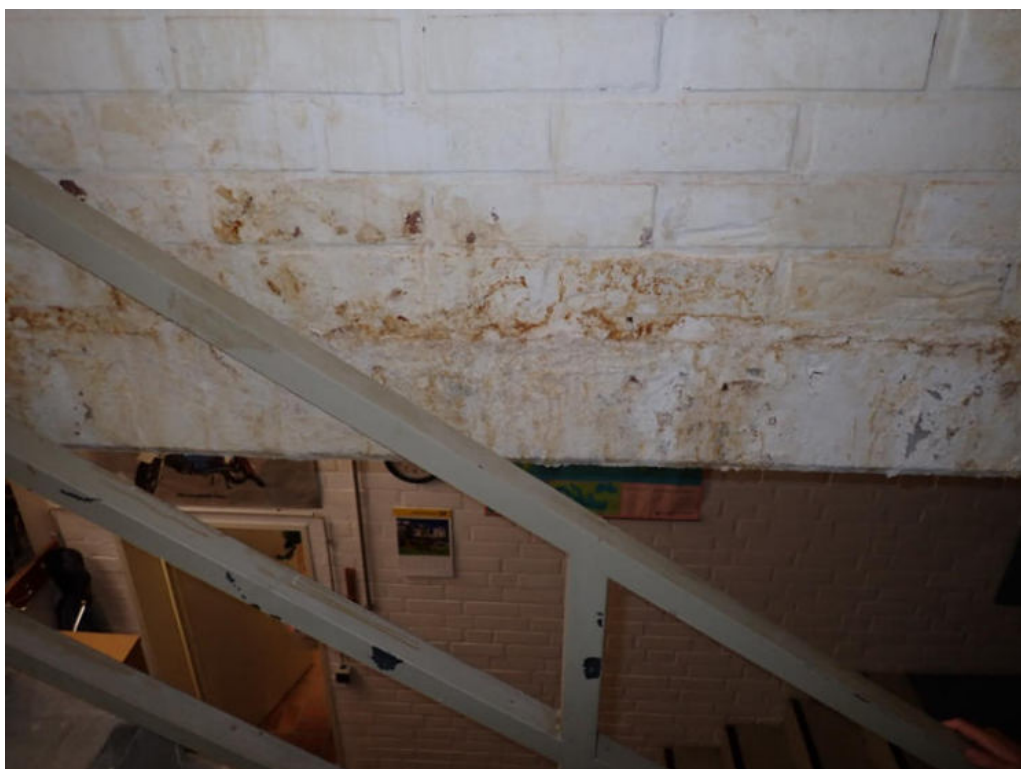
Bild 38: Untersuchungsbereich 30 im Erdgeschoss/ Treppe bei Saunabereich

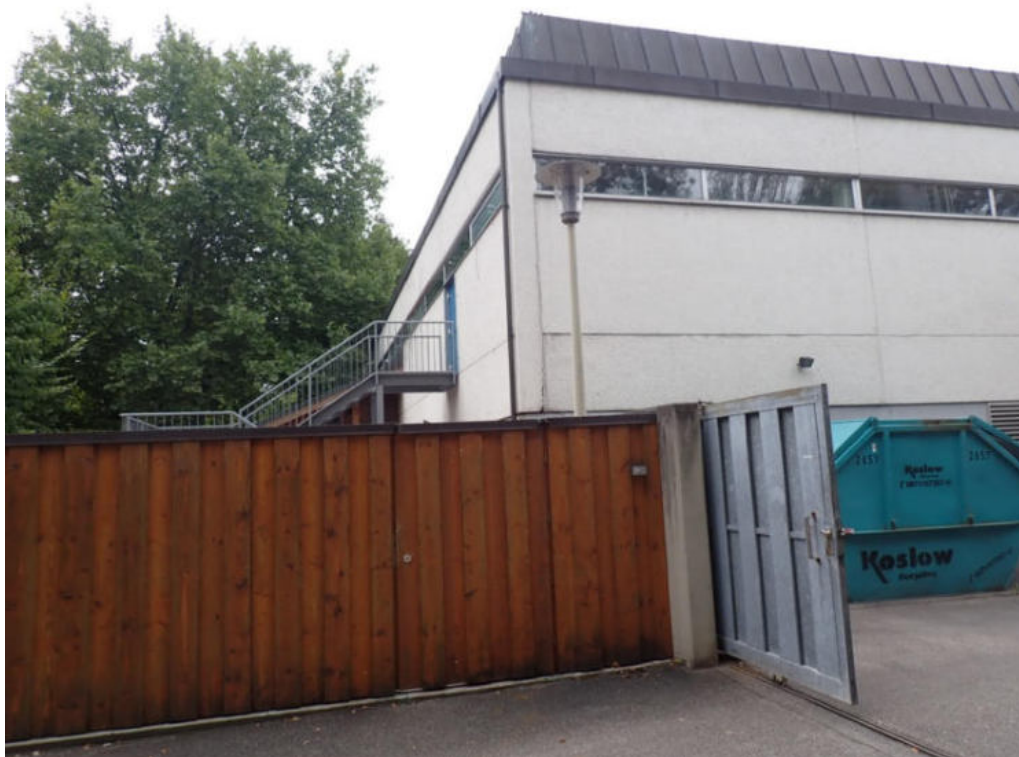
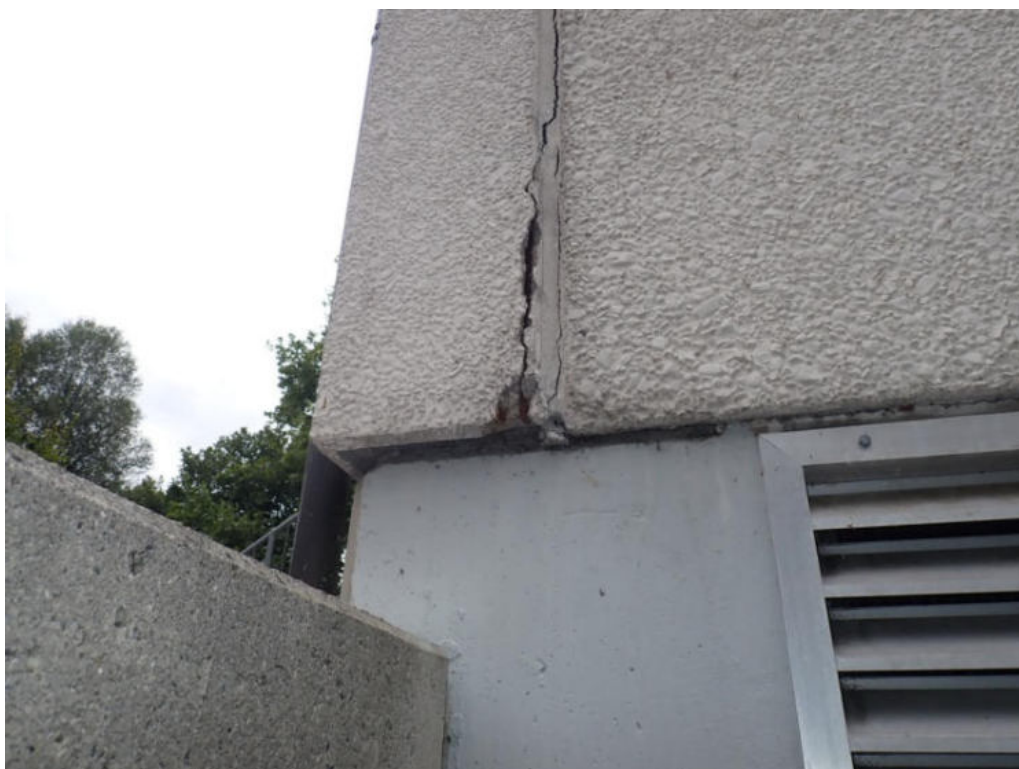
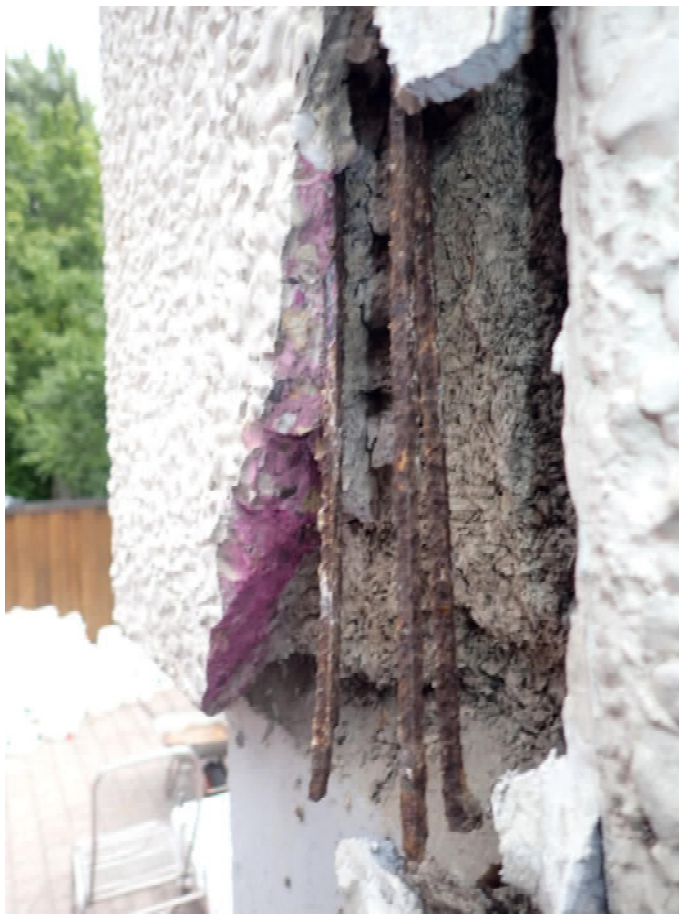
Bild 39: Untersuchungsbereich 31– Fassadenplatte bei Gebäudeecke

Bild 40: Untersuchungsbereich 31– Fassadenplatte bei Gebäudeecke

Bild 41: Untersuchungsbereich 31 – Fassadenplatte bei Gebäudeecke, nach Aufschlüssen

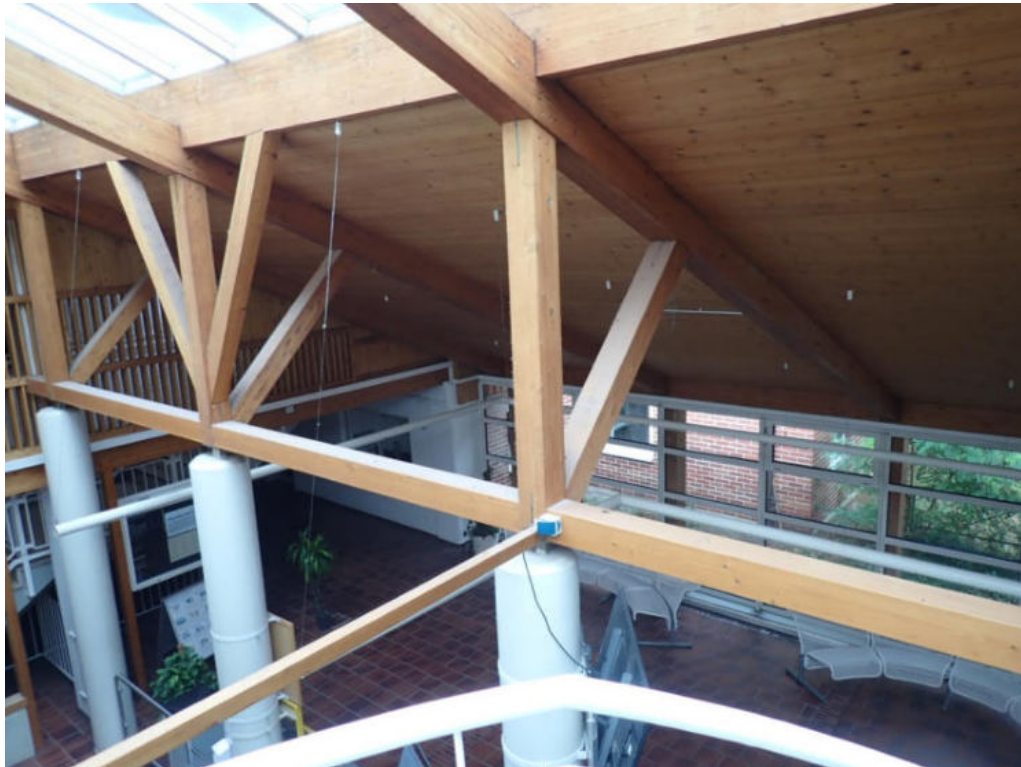
Prüfstelle 2)	Bauteil	Feststellungen	Bilder
32 (EG)	Deckenkons- truktion über untergeh. Decke	Stahlbetondecke schwarz gestrichen – o.B.	-
33 (OG)	Decke über Zugang zur Cafeteria	schwarz gestrichene Holzdecke - o.B.; <u>bei untergehängten Decke: Lampen nicht gesondert abgehängt</u>	42
34 (EG/ OG)	Holzkonstruktion, Stützen	Holzkonstruktion und sichtbare Stahlbetonstützen im Allgemeinen o.B., bei Fenster örtlich Wasserablaufspuren (Kondenswasser) sichtbar, gemessene Holzfeuchte ≤ 10 Masse-% (Trocken)	43, 44

Bild 43: Untersuchungsbereich 34 im Obergeschoss/ vor Cafeteria, Foyer

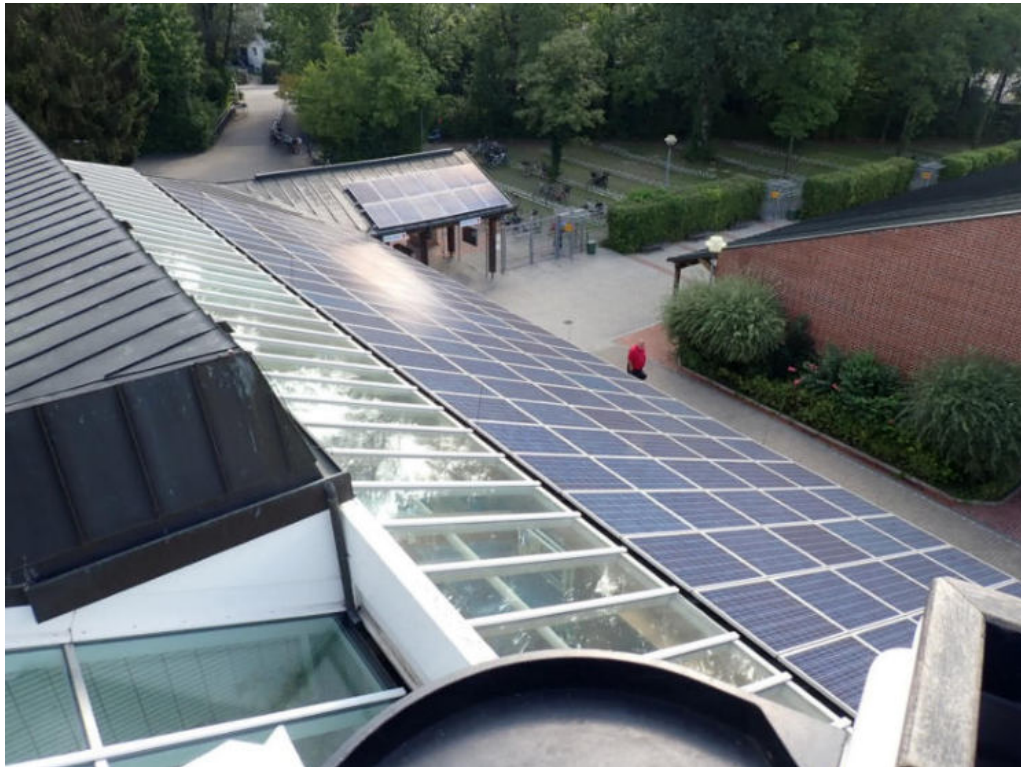
Bild 52: Untersuchungsbereich 41 - Hauptbau, Dachrinne mit Kabeln

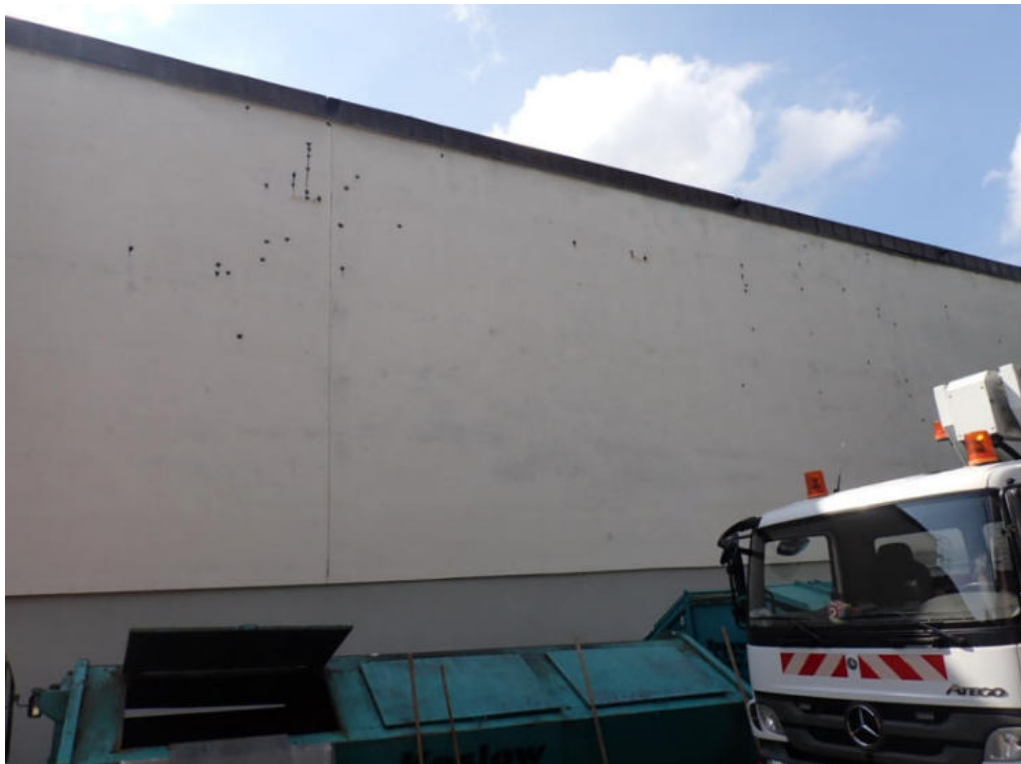
Bild 55: Untersuchungsbereich 42 - Schrägriss Mauerwerk

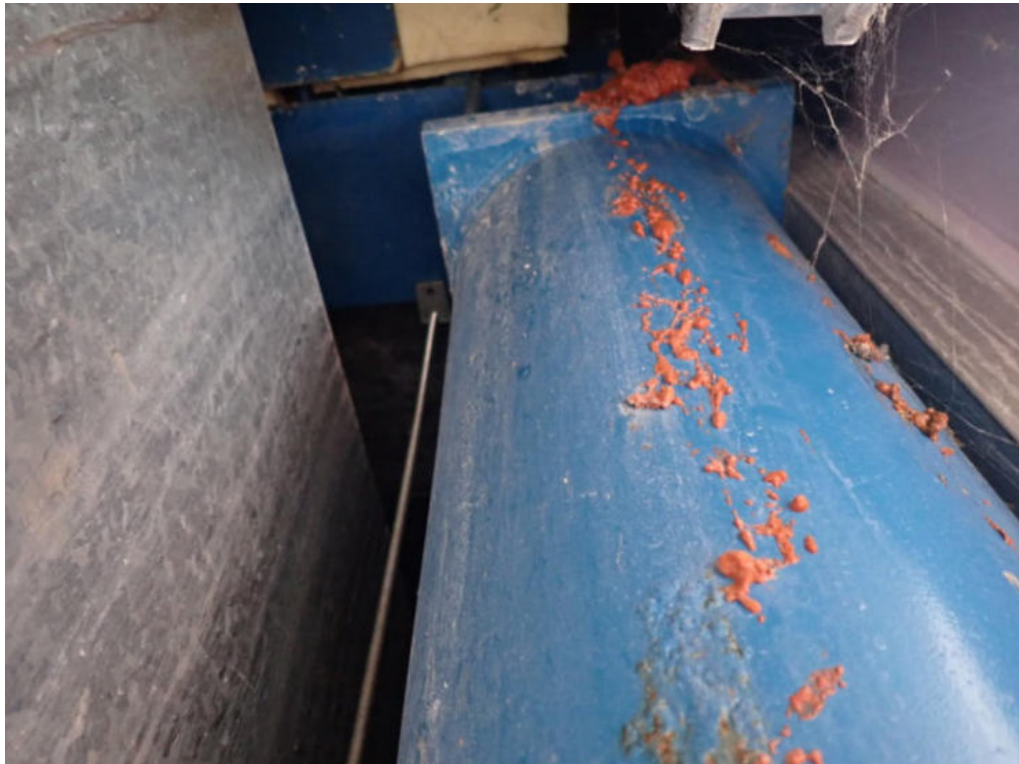
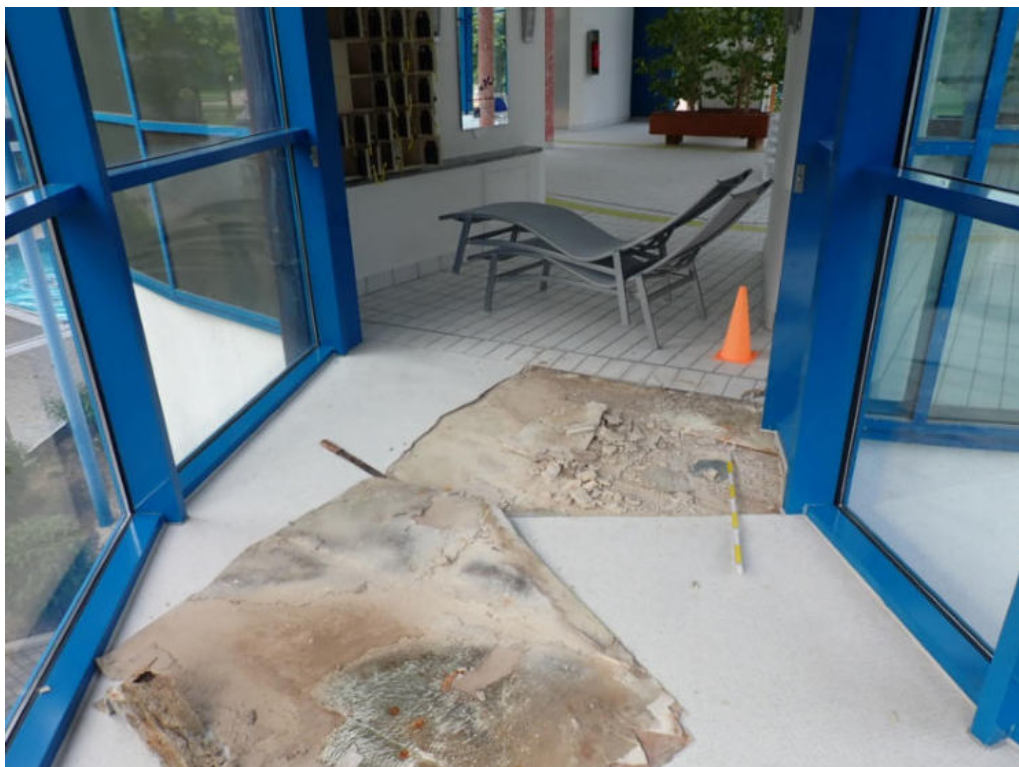
Prüfstelle 2)	Bauteil	Feststellungen	Bilder
55 Übergang	Stahlstütze	Stahlstütze im Bereich des Bodens des Überganges o.B.	62, 63
56 Übergang	Bodenöffnung	Gerissener Bodenbelag am Anschluss: Übergang zum Ergänzungsbau, Fußbodenaufbau (Bauteile trocken): - Kunststoffbodenbelag - 2 x 15 mm Bodenplatten - Folie - Verzinktes Blech	64, 65
57 Übergang	Blechkonstruktion	Blechverkleidungen o.B.; Dachkonstruktion nicht von innen zugänglich	66
58 Übergang	Blechkonstruktion	Blechverkleidungen o.B.; Dachkonstruktion nicht von innen zugänglich	-
59 Erg.-Bau	Decke über OG/ Dachkonstruktion von Unterseite	Massive Deckenplatte und Randbalken o.B.	67, 68
60 Erg.-Bau	Decke über OG/ Dachkonstruktion von Unterseite	Massive Deckenplatte und Randbalken o.B.	-
61 Erg.-Bau	Decke über EG	Massive Deckenplatte und Mauerwerk o.B.	-
EG Erg.-Bau	Mauerwerk	<u>Feuchtebeanspruchung der Mauerwerksockel</u>	69

Bild 62: Untersuchungsbereich 55, Übergang Ergänzungsbau
