Gutachterliche Stellungnahme zum aktuellen Zustand der Dreifachsporthalle.

Objekt **Dreifachsporthalle Herbertshausen**

KN **51658**

PLANUNGSGESELLSCHAFT DITTRICH MBH

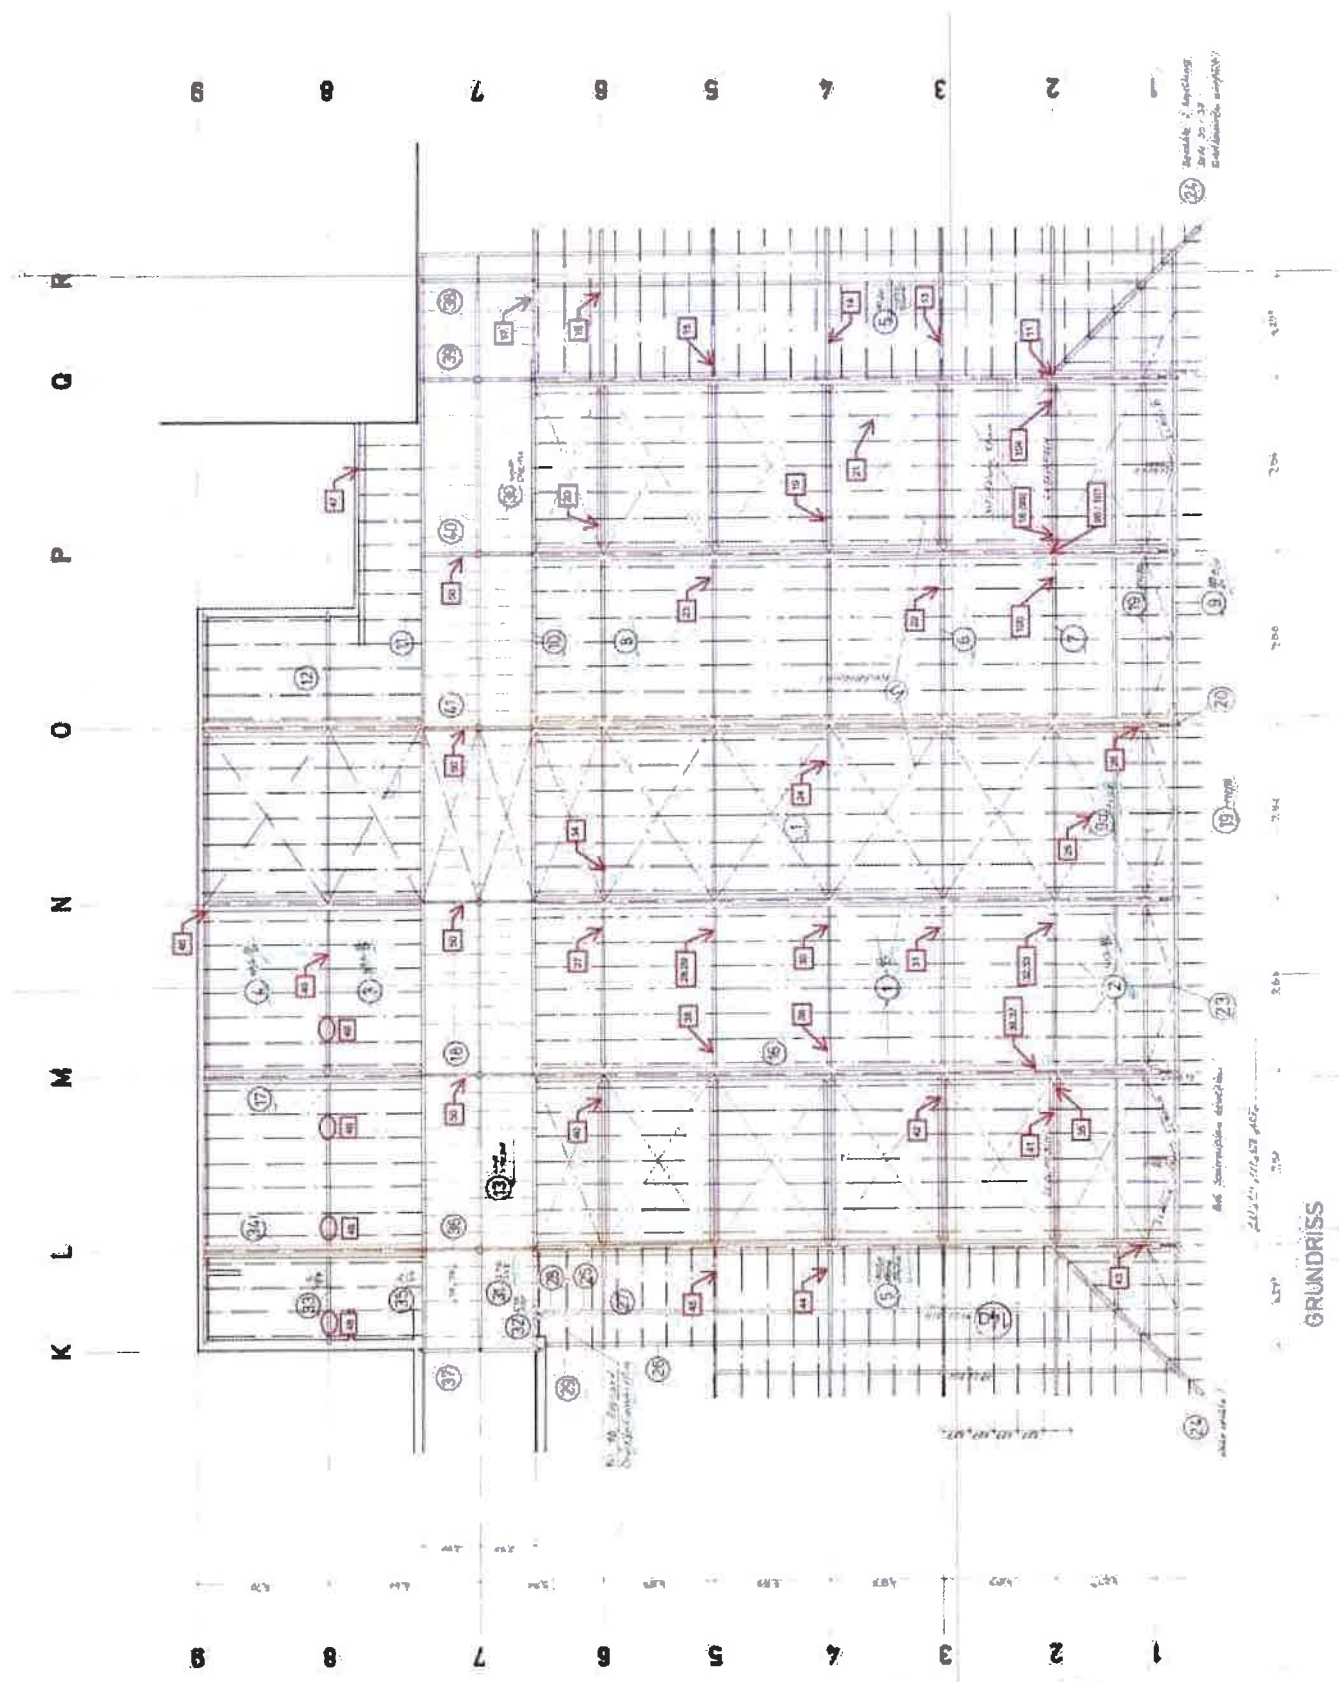
Abbildung 3: Ausschnitt Plan P1b / Übersicht der Dachöffnungen

Wie bereits im Gutachten von 2008 erwähnt, ist aufgrund der Ausführung der wesentlichen tragen Bauteile in Brettschichtholz die Rissbildung gering. Die in Vollholz ausgeführten Kopfbänder weisen dagegen zahlreiche, relativ große Risse auf. Tabelle 1 zeigt einen Überblick über die aufgenommenen Risskennwerte an unterschiedlichen Stellen der Halle. Alle aufgenommenen Risse wurden an der Konstruktion selbst mit Nummern markiert, und können über den Übersichtsplan (Abb.3) den Bauteilen zugeordnet werden.
