**BV Generalsanierung  
Grund- und Mittelschule  
Bayerisches Vogtland in Feilitzsch –  
Bausubstanz- und  
Schadstoffuntersuchung**

Auftraggeber: Verwaltungsgemeinschaft Feilitzsch  
Hauptstraße 28  
95183 Feilitzsch

Auftragnehmer: GeoTeam Gesellschaft für angewandte  
Geoökologie und Umweltschutz mbH  
Zum Kugelfang 19  
95119 Naila

Naila, den 29.04.2020

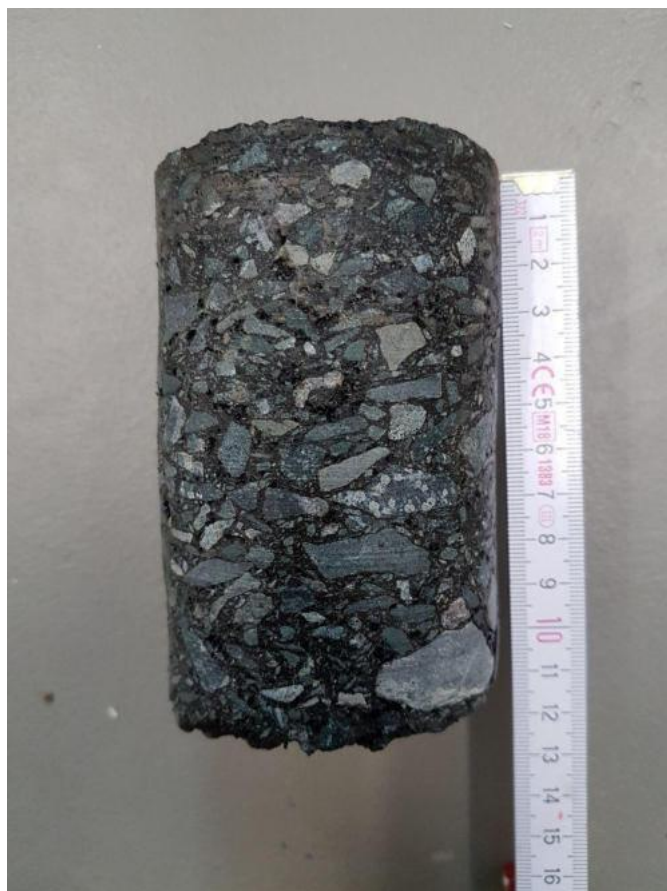
KB 2

Bis ... m unter Ansatzpunkt	Bodenaufbau	Probe
0,12	Material: Asphalt Farbe: schwarz/grau Geruch: untypisch Auffälligkeiten: keine	KB2-A
> 0,12	Material: Schotter Farbe: schwarz/grau Geruch: untypisch Auffälligkeiten: keine	
	Material: Farbe: Geruch: Auffälligkeiten:	
	Material: Farbe: Geruch: Auffälligkeiten:	
	Material: Farbe: Geruch: Auffälligkeiten:	
	Material: Farbe: Geruch: Auffälligkeiten:	
	Material: Farbe: Geruch: Auffälligkeiten:

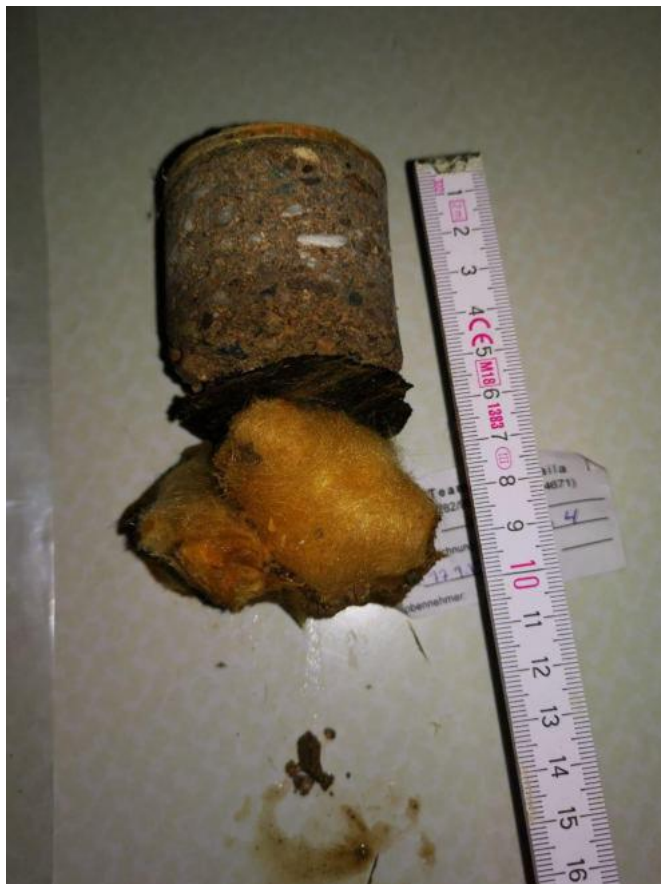
KB 4

Bis ... m unter Ansatzpunkt	Bodenaufbau	Probe
0,005	Material: PVC Farbe: grau Geruch: nichttypisch Auffälligkeiten: muffig	
0,05	Material: Beton Farbe: grau/braun Geruch: nichttypisch Auffälligkeiten: muffig	
0,057	Material: Trennungsgel Farbe: schwarz Geruch: nichttypisch Auffälligkeiten: muffig	KB4-7
0,7	Material: Mischschutt Farbe: gelb Geruch: nichttypisch Auffälligkeiten: muffig	
	Material: Farbe: Geruch: Auffälligkeiten:	
	Material: Farbe: Geruch: Auffälligkeiten:	
	Material: Farbe: Geruch: Auffälligkeiten:
