Erläuterungsbericht

Sukzessive Sanierung Stadtbad Landshut

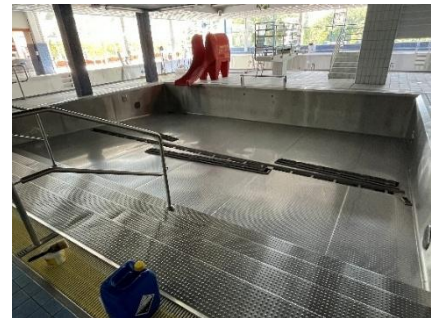
Zwischen den Schenkeln des Mehrzweckbeckens befindet sich das Lehrschwimmbecken. Die Abmessungen des Beckens betragen 8,46 x 7,20 m. Es ist komplett in Edelstahl erstellt worden. Insgesamt 5 Stufen führen in die erste Wassertiefe 0,70 m. Der Wasserstand fällt dann bis zu einer Tiefe von 1,30 m.

Grundsätzlich ist das Becken in sehr gutem Zustand und kann auch weiterhin zur Wassergewöhnung (Schwimmkurs) genutzt werden.

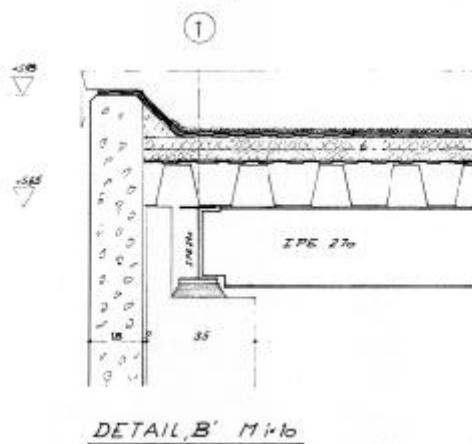
Schnitt durch das Flachdach mit Trapezblech sowie Korksteinplatten, Abdichtung und Kiesauflast
Nach aufbringen des Zeldachs hat sich die Situation der Dachdämmung nicht wesentlich geändert.

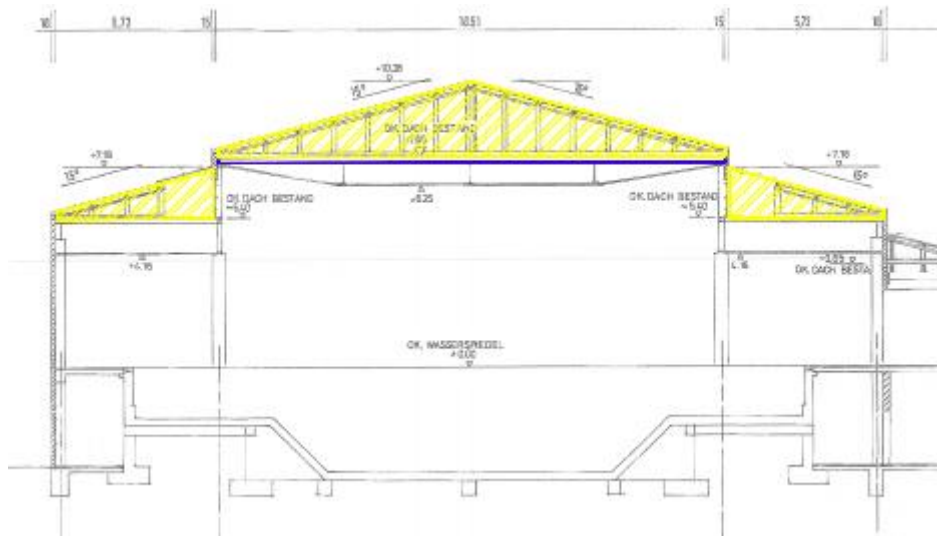
Der Wärmeverlust durch die nicht gedämmte Decke ist erheblich.
 Die Unterkonstruktionen (abgehängte Decken) müssen gesondert betrachtet werden, da hier die Luft, die mit Chloriden angereichert ist, für entsprechende Schäden verantwortlich ist.
 Das gleiche gilt auch für die Deckenaufbauten über den Umkleiden, dem Bistro und den Anbauten.

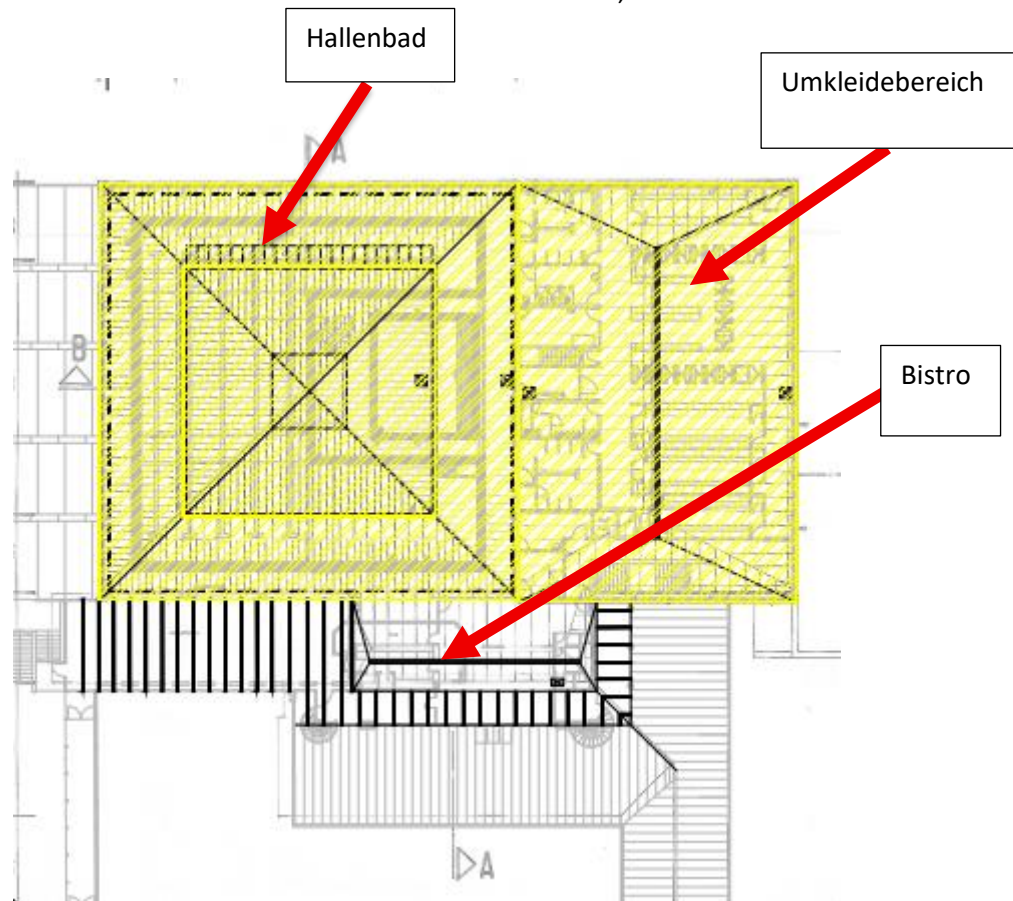
Die Dachhaut besteht aus Kupferblech als Falzdeckung. Alle Einbauteile sind in aufwändiger handwerklicher Handarbeit als Spenglerarbeit hergestellt. Die Dachfläche ist nach Sichtkontrolle in einem guten Zustand und dicht. Die Dachrinnen und Attikaverkleidungen müssen erneuert werden. Sichtbar sind hier Undichtigkeiten im Hallenbad und in Nebenräumen.

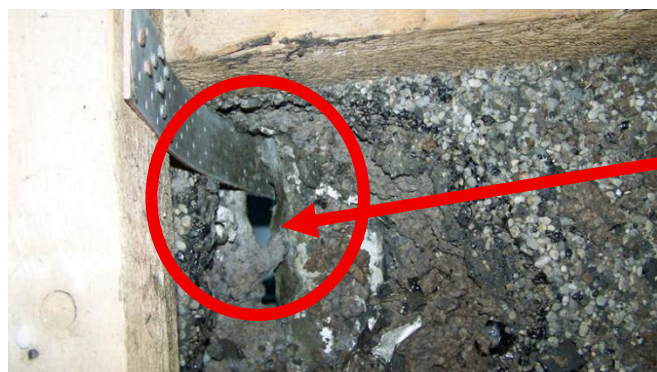
Durchstoßen der Dampfsperre, Abdichtung und Isolierung

Die vorhandene Dämmung und Dampfsperre oberhalb der primären Tragkonstruktion (Trapezblech) muss erneuert werden. Um die Holzträger vernünftig in die Isolierung einzubetten, ist diese zwei- bis dreilagig auszuführen. Die Dämmung sollte nur eine bestimmte Menge Wasserdampf aufnehmen können. Passend zu der Dämmung muss auch eine geeignete Dampfsperre mit eingebracht werden. Hierbei ist es zwingend erforderlich, dass die Dampfsperre **nicht unterbrochen oder durchstoßen wird**.

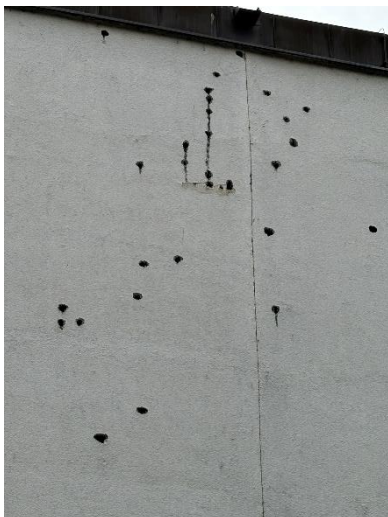
Die **Nordfassade** (zum Wirtschaftshof) wurde im Bereich Hallenbad mit einem Vollwärmeschutz ausgestattet. Diese Wärmedämmfassade wurde jedoch in den letzten 20 Jahren von Spechten durchlöchert. Die Dämmwirkung ist hier nicht mehr voll gegeben. Dieser Vollwärmeschutz muss erneuert werden. Im weiteren Bereich der Nordfassade (zum Umkleidetrakt) gibt es keine Wärmedämmung.

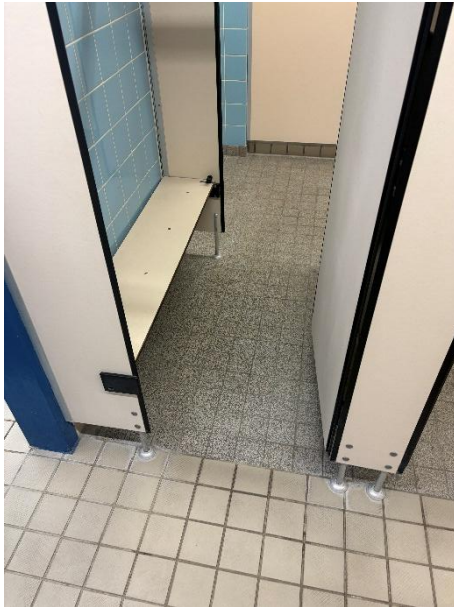
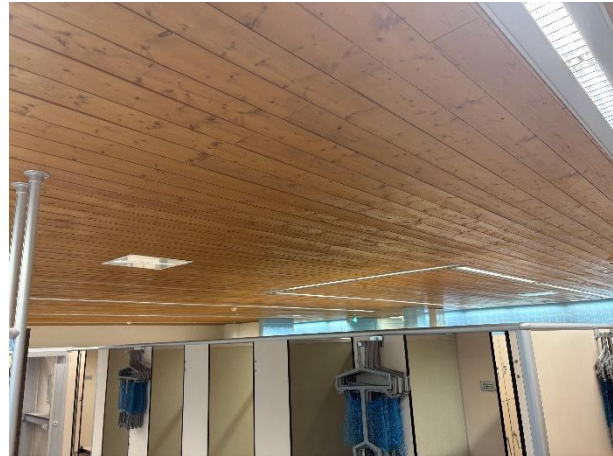
Der gesamte Umkleidebereich ist mit einer Holzdecke ausgeführt. Diese abgehängte Decke ist einem optischen/brauchbaren guten Zustand. Durch die notwendige Umgestaltung der Lüftungstechnik sowie der Elektrotechnik ist es jedoch erforderlich, dass die vorhandene abgehängte Decke entfernt wird und anschließend entweder wieder montiert, oder durch eine neue Decke ersetzt wird.

Der Bodenbereich der Umkleiden ist nach wie vor mit den ursprünglichen Fliesen aus den 70iger Jahren ausgestattet. Der Fliesenbelag ist optisch nicht sehr ansprechend und die Fliesen sind in einem deutlich gebrauchten und teils abgenutzten Zustand. Auch wenn sich dieser Fliesenbelag auch weiterhin gut pflegen lässt und keine größeren Mängel aufweist, so ist die optische Wahrnehmung durch diesen Altbestand etwas limitiert.

Gemäß dem Schriftverkehr mit dem Auftraggeber wird in der Studie Stadtbad Landshut eine Erneuerung der Bodenfliesen inkl. des Estrichs und entsprechender Abdichtungslagen im gesamten Umkleidebereich berücksichtigt. Die Erneuerung hat so zu erfolgen, dass keine Versätze zu den angrenzenden Bereichen (Nasszellen, Treppenhaus etc.) entstehen.

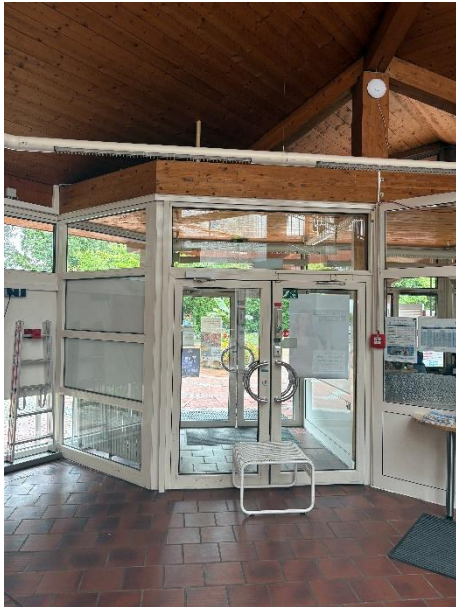
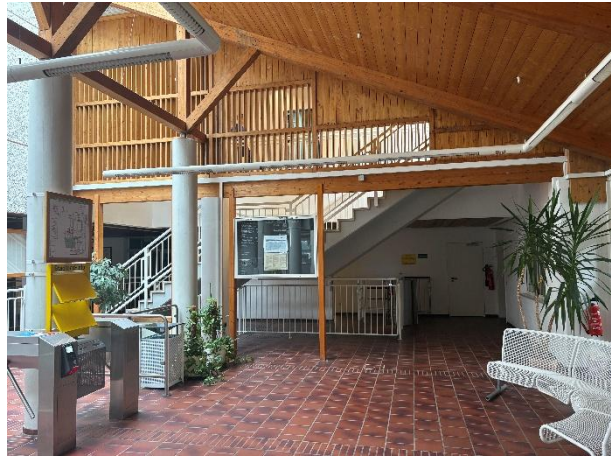
Der Innenbereich ist mit einem Fliesenbelag, Abmessungen ca. 25 x 25 cm, ausgestattet. Die dunkle Farbgebung ist nicht mehr zeitgemäß und ebenso nicht mehr ansprechend. Auf Grund der langen Standzeit sind Abplatzungen vorhanden, teilweise ist der Fliesenbelag gerissen und ausgeschossen. Um sowohl eine optische als auch technische Aufwertung zu erreichen, sollte der Eingangsbereich mit einem komplett neuem Fußbodenaufbau ausgestattet werden. Die farbliche Gestaltung sollte dann den Eingangsbereich lockerer und heller machen.

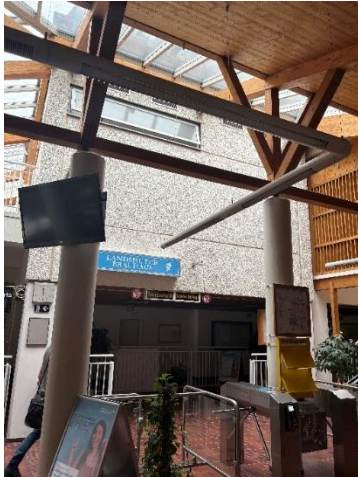
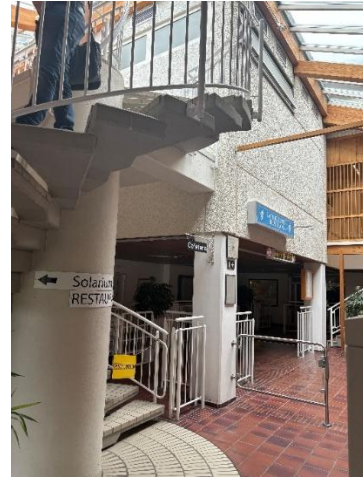
Blickt man vom Eingangsbereich nach oben so sieht man alte Waschbetonplatten, welche in der Vergangenheit bereits weiß gestrichen worden sind. Dies war die ursprüngliche Außenhaut des Hallenbads und wurde bei der Umgestaltung des Eingangsbereichs bereits optisch verändert. Die Ausführung wirkt jedoch zum jetzigen Zeitpunkt immer noch sehr robust und wuchtig. Um eine optische Neugestaltung zu erreichen, ist eine oberflächliche Bearbeitung anzustreben, so dass diese Platten entweder komplett verputzt oder mit vorgehängten Fassadenplatten verdeckt werden. Durch den Einsatz von z.B. Glasplatten entsteht eine hochwertige Optik. Die Demontage der Waschbetonplatten kann zum jetzigen Zeitpunkt nicht empfohlen werden, da die Aufhängung der Platten nicht gänzlich geklärt ist und weil die Holzkonstruktion des Daches teilweise an diese Platten angrenzt bzw. befestigt ist. Ebenso in die Wand integriert sind alte Fensterbänder. Diese sind optisch in keinem guten Zustand mehr, waren ursprünglich Außenfenster und sollten erneuert werden.

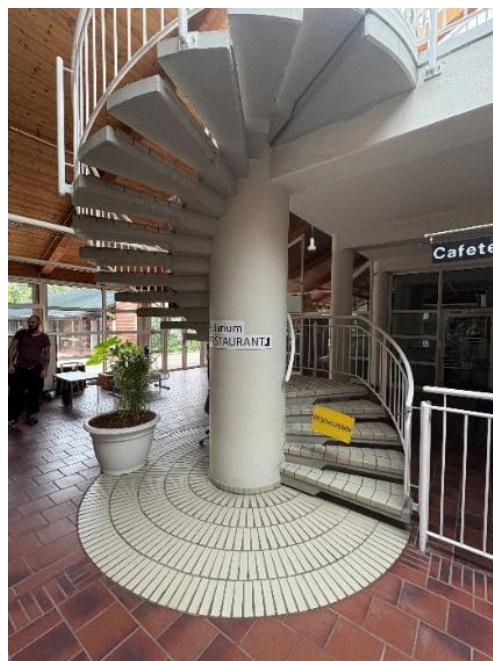
Die Wendeltreppe vom Eingangsbereich hoch in den Bistrobereich ist in einem brauchbaren Zustand. Hier kann mit dem Gedanken gespielt werden, dass Geländer zu erneuern. Der Bodenbelag sollte so belassen werden, um keine Veränderung des Treppensteigmaßes herbeizuführen, was mit einem Stolpern verbunden sein könnte.

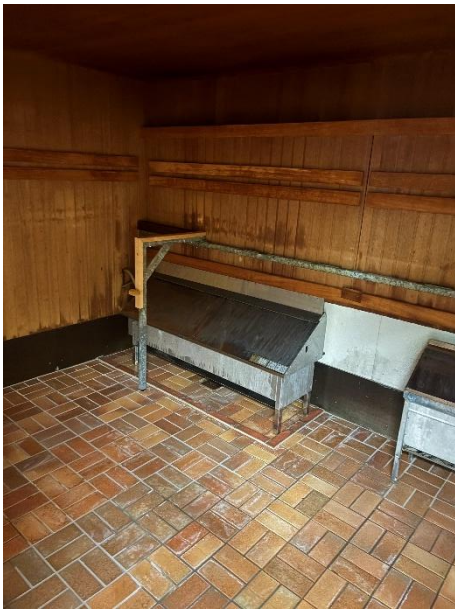
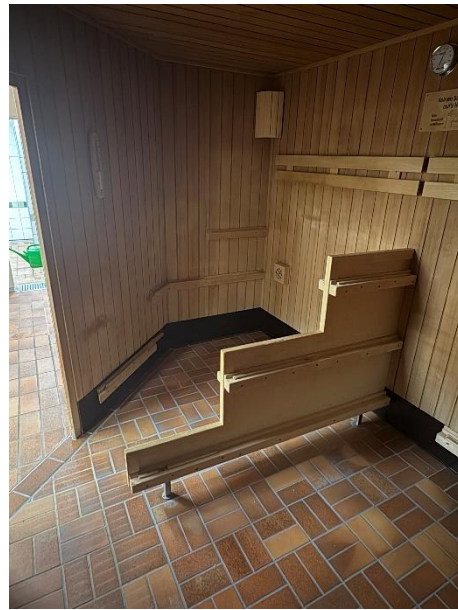
Zum Zeitpunkt der Bestandsaufnahme waren im Bereich der großen Finnensauna und der Biosauna die Saunabänke demontiert. Diese werden vom Betriebspersonal auf Schäden überprüft und teilweise erneuert. Pünktlich zu Beginn der Hallenbadsaison ab Mitte September sollen diese Bereiche wieder aufgebaut sein. Im Zuge der Instandhaltung der Anlagenteile in der Saunalandschaft wurden u. a. die Saunaöfen auf Funktionalität geprüft.

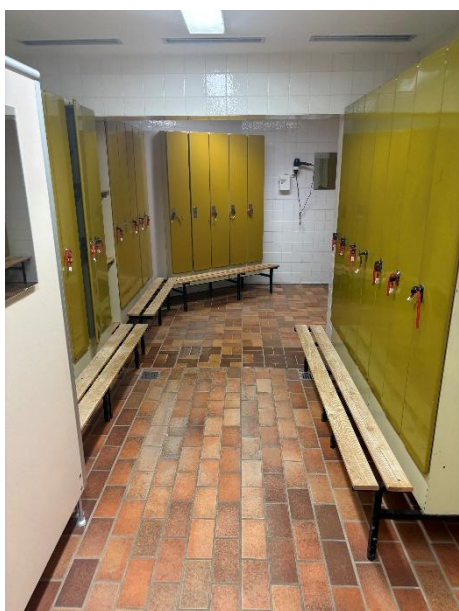
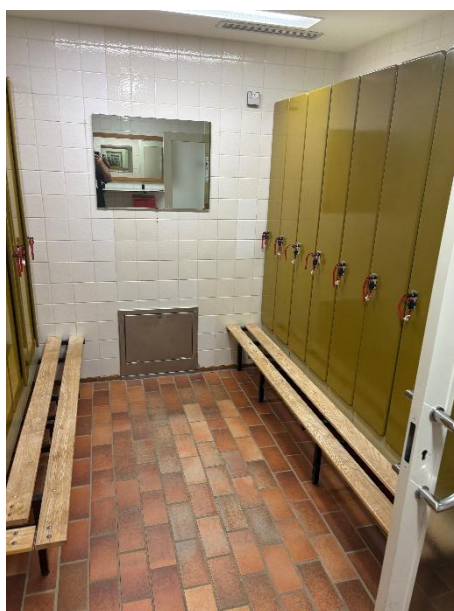
Vor allem der Bereich der Umkleide mit den vorhandenen Spinden wirkt nicht einladend, sondern eher „Altbacken“. Eine komplette Umgestaltung des Umkleidebereichs ist anzustreben. Es wird vermutet, dass in der Vergangenheit etliche Anpassungen und Teilerneuerung in der Saunalandschaft stattgefunden haben, welche zwar grundsätzlich die Funktionalität aufrechterhalten und auch zum Teil gesteigert haben, jedoch das Gesamtbild der Saunalandschaft nicht positiv beeinflusst haben.

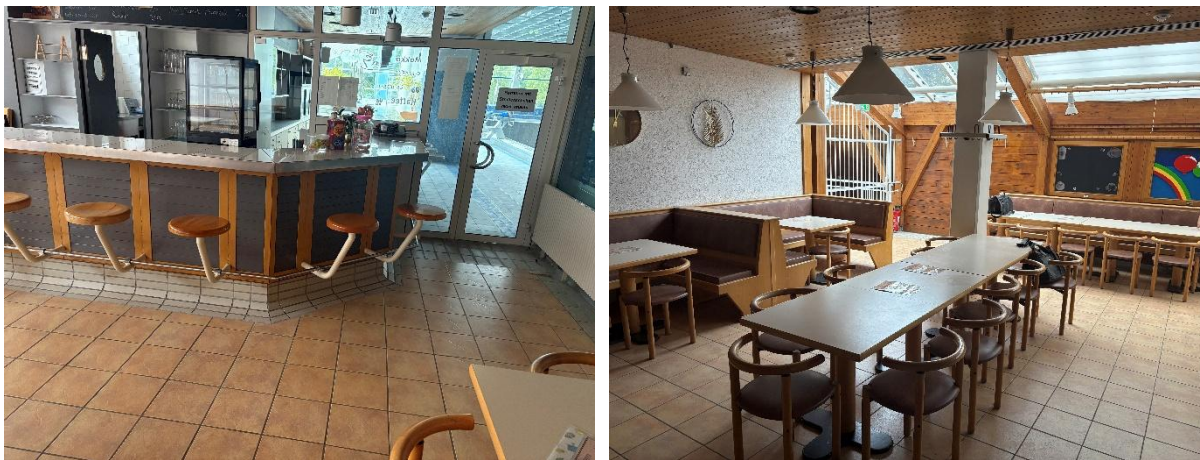
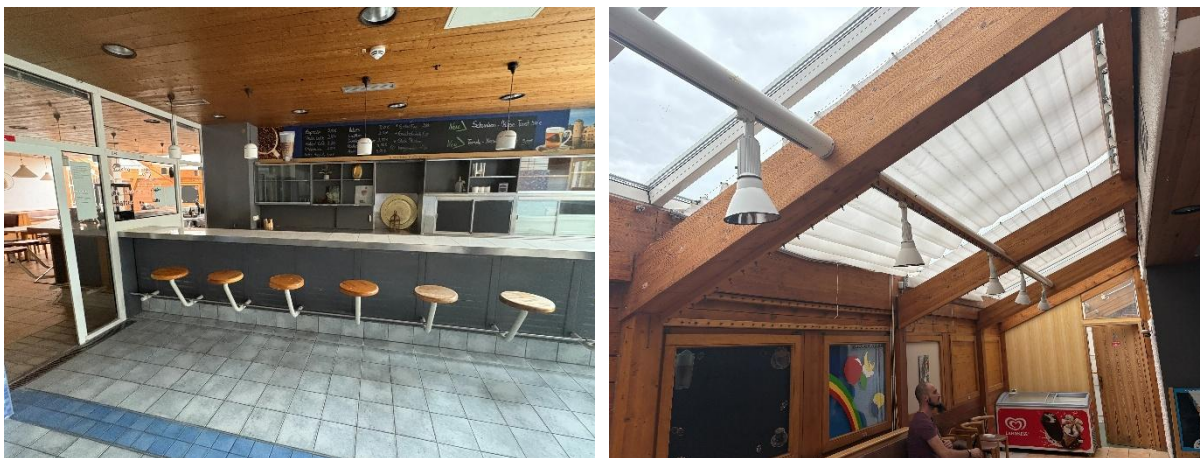
Dies betrifft insbesondere den Bodenbelag samt Estrich. Da das Bistro direkt an die Badeplatte angrenzt, wird angeraten, den Estrich in diesem Bereich samt Fliesen auszubauen. Eine Erneuerung der Abdichtungslagen samt Estrich und Fliesen muss angestrebt werden. Um den Ausbau und die Neugestaltung durchführen zu können, müssen die vorhandenen Einrichtungsgegenstände des Bistros abgebaut, bzw. entsorgt werden. Dies betrifft vor allem den Thekenbereich innerhalb des Bistros, den Thekenbereich außerhalb des Bistros, die Schankanlage samt Einbauteile sowie auch die Küche. Es muss geklärt werden, inwieweit die Einrichtungsgegenstände für eine Neugestaltung weiter genutzt werden können. Dies ist vor allem hinsichtlich der Kucheneinrichtung ein Thema.

Nach Erneuerung der technischen Anlagen und des Fliesenbelags kann dann die Neueinrichtung des Bistros erfolgen. Es wird darauf hingewiesen, dass die Gestaltung des Bistros ein in sich geschlossenes Konzept sein sollte. Je nach Gestaltung des Innenbereichs müssen auch die Fliesen entsprechend gewählt werden. Denkbar wäre z. B., dass das Bistro im Hallenbadbereich in einem amerikanischen Stil ausgeführt wird. Es wird hier empfohlen, dass explizit auch ein Fachplaner für Gastronomie einschaltet wird. Die abgehängte Decke im Bereich des Bistros ist ebenso zu entfernen. Die Holzbauteile sind entsprechend des neuen Einrichtungskonzepts umzugestalten. Dies kann durch einen Farbanstrich oder auch durch Einkofferung der Holzbauteile geschehen.

- Abbruch des bestehenden Bodenbelags samt Abdichtung und Estrich
- Abbruch des Tresen- und Schankbereichs
- Demontage Deckenverkleidung
- Demontage der Gastroküche
- Erneuerung des Bodenbelags inkl. Abdichtung und Estrich
- Neugestaltung Bistro. Hier wird empfohlen, einen eigenen Küchenplaner in die Gestaltung zu integrieren
 - Konzipierung des Bistros (Thema)
 - Neugestaltung Küche
 - Neugestaltung Tresen
 - Möblierung
 - Farbgestaltung Wände, Boden, Decken

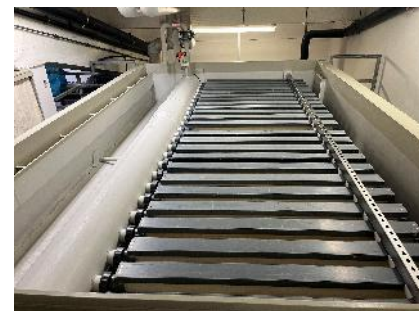
Filtertechnik Mehrzweckbecken

Die vorhandene Filtertechnik besteht aus insgesamt drei Anschwemmfiltern. Diese Filteranlage wurde im Jahr 1999 im Zuge der Sanierung des Sportbeckens eingebaut. Der Filter besteht aus einem offenen HDPE-Becken mit vertikal eingesetzten Filterelementen. Ein Anlagenbetrieb mit Anschwemmfiltern ist auch nach den aktuellen Regeln der Technik auch weiterhin möglich. Jedoch haben Anschwemmfilter den Nachteil, dass sie sehr wartungsintensiv sind und für die Anschwemmmittel (Kieselgur) sowie deren Entsorgung zusätzliche Kosten entstehen.

Als Alternative wäre hier der Einsatz druckloser Saugfilter (wie im Herrenbecken) möglich. Diese Anlagen sind deutlich weniger wartungsintensiv und können mit vergleichbarem Flächenbedarf errichtet werden. Der Spülwasserbedarf ist hier allerdings deutlich höher, was zu einer Anpassung der Spülwasserleitung (auch im Außenbereich bis zum Anschlusskanal) führt.

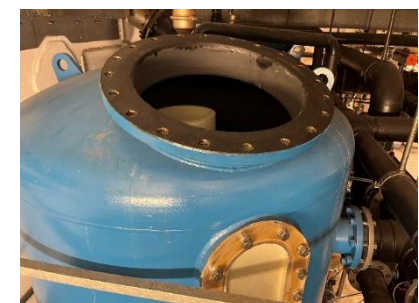
Filtertechnik Lehrschwimmbecken

Für das Lehrschwimmbecken ist eine Sand-Druck Filteranlage eingebaut. Hierbei handelt es sich um einen innen gummierten Stahl-Filterkessel aus dem Jahr 2007. Der Filterkessel ist für das vorhandene Lehrschwimmbecken ausreichend dimensioniert und befindet sich in guten Zustand. Nach geringfügigen Sanierungsmaßnahmen (z.B. durch Ausbesserungen an der Gummirung, Anpassungen der Flanschdichtungen und Austausch des Filtermaterials) kann der Filter auch nach einer Sanierung weiterverwendet werden.

Sollten jedoch im Zuge der Attraktivitätssteigerung weitere Attraktionen im Becken eingebaut werden, ist eine neue Dimensionierung und vermutlich auch eine Erweiterung der Filteranlage erforderlich.

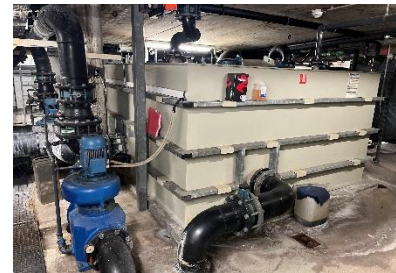
Es sind für das Sportbecken im Freibereich, für das Mehrzweckbecken im Hallenbereich und das Lehrschwimmbecken eigene Schwallwasserbehälter vorhanden. Die Schwallwasserbehälter für das Mehrzweckbecken und das Lehrschwimmbecken sind unter eingeschränkten Platzverhältnissen unterhalb des Beckenumgangs des Hallenbads angeordnet. Alle Einzelanlagen sind dabei rechteckig aus geschweißten HDPE-Platten aufgebaut und wurden im Jahr 2007 errichtet.

Prinzipiell befinden sich die Schwallwasserbehälter in gutem Zustand und können auch im Zuge einer Sanierung weiterverwendet werden. Hierbei sind lediglich geringe Anpassungen am angeschlossenen Rohrleitungssystem und an der Entlüftung der Behälter vorzunehmen.

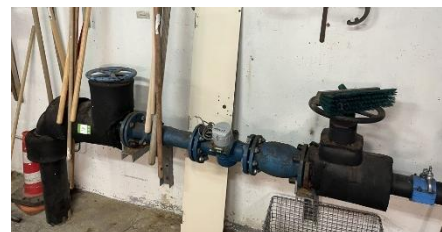
Versorgung mit Stadtwasser

Das Hallenbad ist mit einem Trinkwasser-Hausanschluss der Stadtwerke Landshut ausgeführt. Nach einer überschlägigen Überprüfung ist der Hausanschluss passend dimensioniert. Der Hausanschluss stammt vermutlich noch aus dem Jahr der Gebäudeerrichtung. Verschiedene Armaturen sind daher schichtweg veraltet und nicht mehr dem Stand der Technik entsprechend. Im Zuge der Sanierungsmaßnahmen sind dabei verschiedene Armaturen auszutauschen.

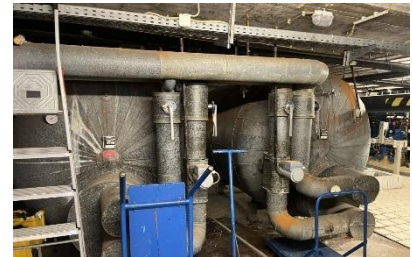
Die Wärmespeicherung erfolgt in zwei liegenden Warmwasserspeichern mit jeweils 6.000 Litern Nenninhalt. Die Wärmespeicher stammen noch aus dem Jahr 1992. Im Zuge der technischen Sanierung wird die Erneuerung und die Neudimensionierung der Warmwasserspeicher empfohlen.

Es ist davon auszugehen, dass aufgrund des Baujahrs die Leitungen, die bei den Sanierungsmaßnahmen im Jahr 2010 eingebaut wurden, nicht mit Schadstoffen belastet sind. Ältere Leitungen (z.B. die Versorgungsleitungen der Warmwasserspeicher), die noch aus der Gebäudeerrichtung stammen, sind vermutlich noch KMF-Belastet und als Schadstoffe zu entsorgen und neu zu dämmen.

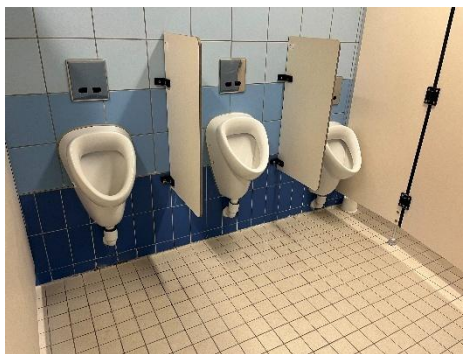
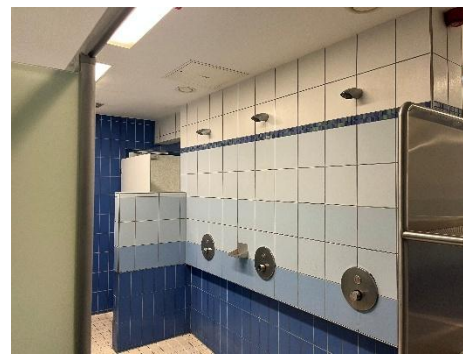
Die Sanitäreinrichtung wurde ebenfalls im Jahr 2010 erneuert. Die sanitären Einrichtungsgegenstände befinden sich technisch noch in brauchbaren gepflegten Zustand, sind jedoch optisch nicht mehr besonders attraktiv und einladend.

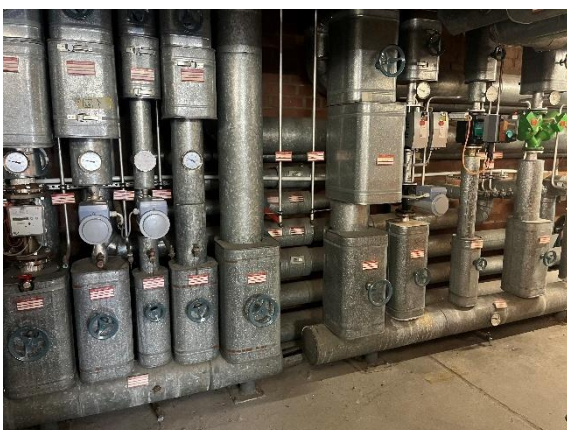
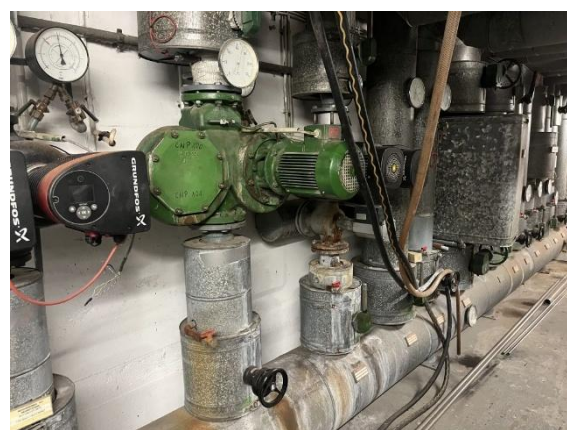
Die Verteiler sind grundsätzlich zweckmäßig aufgebaut. Die Pumpen und Armaturen, die an den Verteilern befestigt sind, stammen teilweise noch aus der Gebäudeerrichtung bzw. späterer Sanierungsabschnitte und sind teilweise stark sanierungsbedürftig.

Das bestehende Verteilnetz ist aus geschweißten Stahlleitungen aufgebaut. Diese dickwandigen Stahlrohre sind gerade in den vorhandenen Dimensionen sehr robust und verschleißarm. Gegebenenfalls

kann das Leitungssystem auch im Zuge einer Sanierung weiterverwendet werden. Hier wäre ein neuer Schutzanstrich auf den Leitungen zu empfehlen.

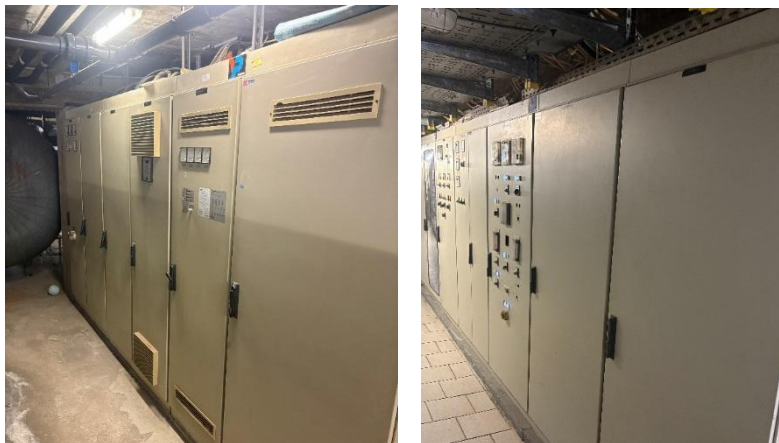
Wie bereits aus dem Bericht des TÜVs hervorgeht, ist die gesamte elektrische Schaltanlage zwar in funktionalem Zustand, jedoch wird eine Modernisierung aus sicherheitstechnischer Sicht empfohlen. Die Verteilerschränke der Hauptverteilung im Technikbereich unterhalb des Hallenbads wurden seit Errichtung zwar funktionell gewartet, jedoch nach Art und Umfang nie überarbeitet oder modernisiert. Diverse Schaltmittel in den Verteilern sind veraltet und müssten aus technischer Sicht getauscht werden. Auch das Zählerkonzept sollte für exaktere Energieverbräuche einzelner Verbraucher der Aufbereitungstechnik überarbeitet werden.

Obwohl sowohl die Kompensationsanlage als auch die Notstromversorgungsanlage bereits außer Betrieb genommen wurden, sind die Anlagen nicht zurück gebaut worden. Hier sollte zumindest bezüglich der Kompensationsanlage vor einer Sanierungsmaßnahme, mittels Netzmessung, ergründet werden, ob im zukünftigen Betrieb der Einsatz einer solchen Vorrichtung notwendig wäre. Da die Notstromversorgung nur für die Brandmelde- sowie die Sicherheitsbeleuchtungsanlage notwendig ist und diese Anlagen mit eigener Notstrombatterie versorgt werden, kann dieses Verteilerfeld im Zuge der Modernisierung entfallen.

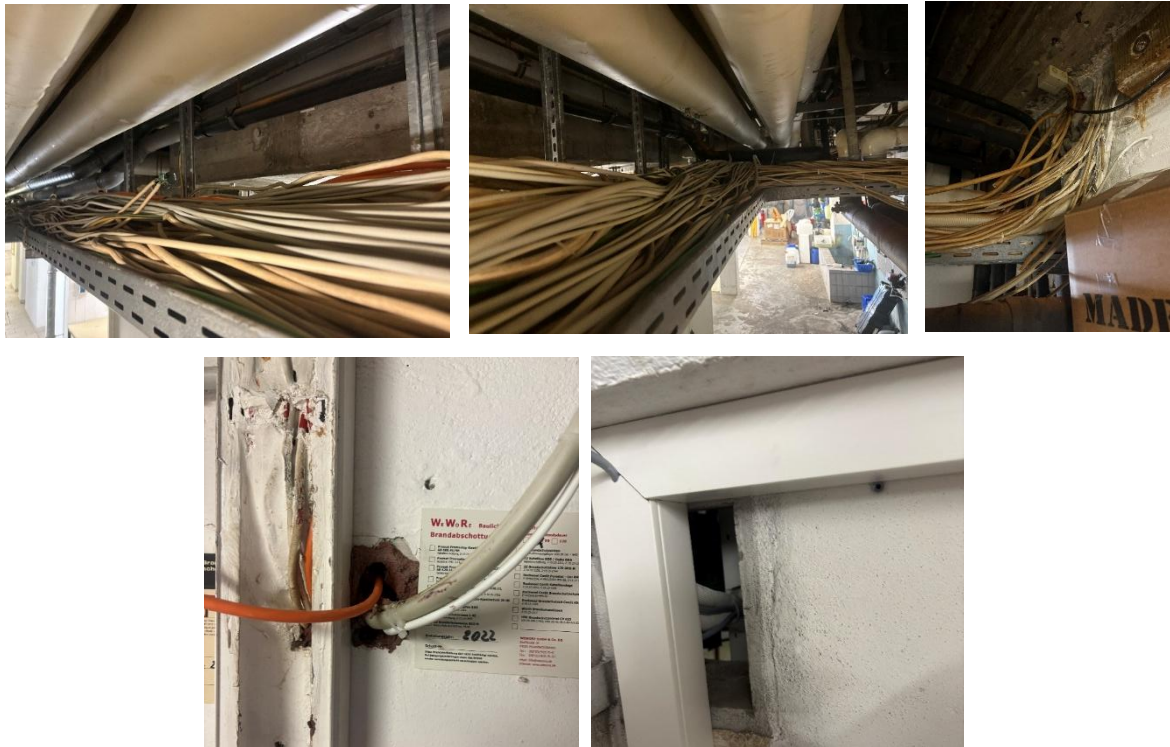
Die Niederspannungsinstallation vor Ort ist im gesamten als stark mangelbehaftet zu betiteln, die Kabeltrassen im Technikbereich sind weitestgehend überfüllt, unter anderem mit vielen Leitungen welche gar nicht mehr in Betrieb sind. Dies wurde auch in dem vorliegenden TÜV-Bericht bemängelt. In anderen Bereichen wie z.B. der abgehängten Decke wurden Kabel lose auf der Decke liegend verlegt.

Im Zuge einer Sanierung sind die Verlegesysteme wie Kabeltrassen und Sammelschienen daher zu erneuern und Leitungen welche außer Betrieb sind, sind zurückzuziehen und zu entfernen.

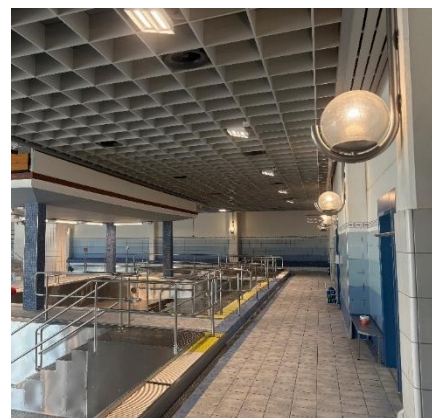
Beleuchtungsanlage

Die Beleuchtung in der Schwimmhalle des Hallenbades ist über drei verschiedene Systeme realisiert. Zum einen sind umläufig um die gesamte Halle Wandleuchten angebracht. Innerhalb der abgehängten Decke wurden Strahler verbaut, um das Mehrzweckbecken auszuleuchten. Das Lehrschwimmbecken wird mittels Deckenleuchten aus der Zwischenebene erhellt. Die Beleuchtung der Schwimmhalle ist zweckmäßig, jedoch wird durch den Einsatz unterschiedlicher Beleuchtungsarten (Mischung von LED-Lampen, Leuchtstoffröhren sowie diverser anderen Leuchtmittel) ein unstimmliges Lichtbild erzeugt. Durch Anpassung der Beleuchtung kann sowohl Energie eingespart werden als auch zur Attraktivität der Halle beigetragen werden.

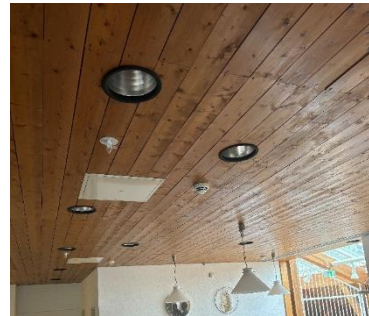
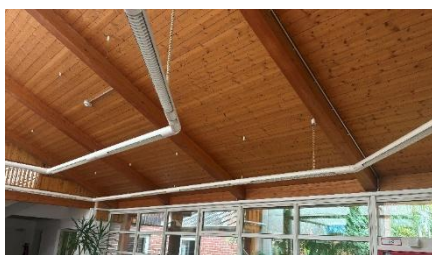
Im an der Schwimmhalle angrenzenden Bistro kommen derzeit auch drei verschiedene Arten von Leuchten zum Einsatz. Zum einen werden die Tische mittels abgependelten Deckenleuchten mit einem Schirm aus opakem Glas beleuchtet. Der Tresen welcher auch in der Schwimmhalle zugänglich ist, wird durch kleinere Pendelleuchten erhellt. Zusätzlich sind in der Holzdecke noch Einbau-Downlights verbaut. Die gesamte Beleuchtungsanlage des Bistros ist wie in den anderen aufgezählten Bereichen des Bads veraltet und sollte ertüchtigt und entsprechend einem Raumkonzept für das Bistro optimiert werden.

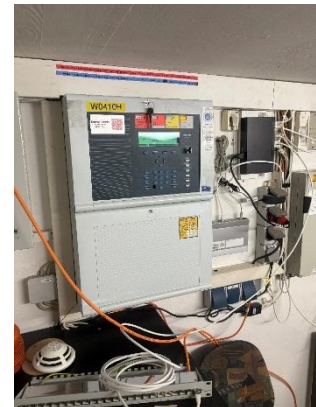
Die Brandmeldeanlage befindet sich in einem in die Jahre gekommenen Zustand, das Leitungswerk der Anlage ist, wie im Absatz Niederspannungsinstallation/Verlegesysteme bereits erwähnt, in weiten Teilen nicht normkonform verlegt und gewährleistet hierdurch im Gefahrenfall nicht vollumfänglich den geforderten Funktionserhalt.

Die Anlage muss in ihrer Gesamtheit überarbeitet werden sowie normkonforme Leitungswege geschaffen werden.

Die Melderaufteilung in den einzelnen Rauchabschnitten des Sanierungsbereichs müssen überprüft und gegebenenfalls erweitert werden.

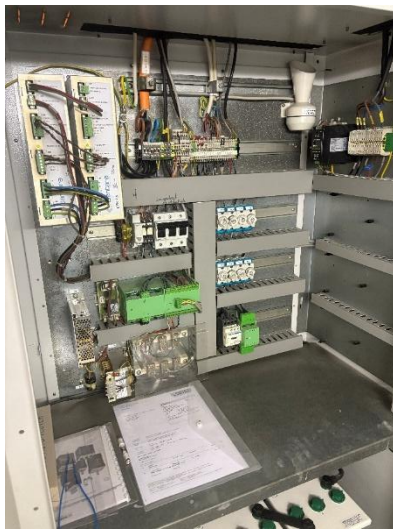
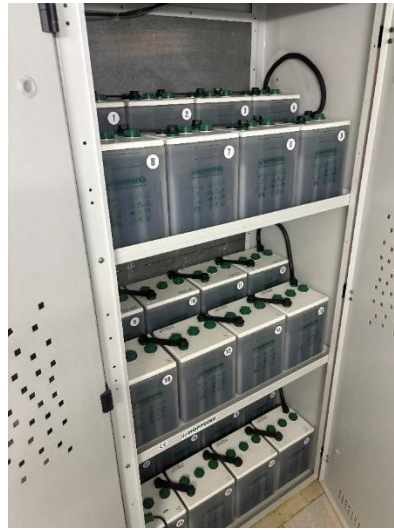
Nach bestehender brandschutztechnischer Stellungnahme aus dem Jahr 2006 ist eine Sicherheitsbeleuchtungsanlage baurechtlich nicht zwingend erforderlich. Durch die Nutzung der Flächen von ortsunkundigen Personen wird aber zumindest zum Ausleuchten der Hauptfluchtwege eine Grundbeleuchtung dringend empfohlen.

Dieser Empfehlung ist zum jetzigen Zeitpunkt nur teilweise nachgekommen worden. So ist beispielsweise in den Umkleiden und im Bereich der Badeplatte außer den Rettungswegzeichen keine Sicherheitsbeleuchtung vorhanden.

Anzuraten wäre im Zuge einer Sanierung die Sicherheitsbeleuchtungsanlage zu überarbeiten und in den öffentlichen Bereichen soweit aufzuwerten, dass ein Verlassen des Gebäudes im Gefahrenfall ohne Probleme ermöglicht wird.
