Bestandsanalyse

Neuorientierung des Hallenbades unter Berücksichtigung der vorhandenen Bausubstanz

Auftraggeber: Stadtwerke Landshut
Christoph-Dorner-Str.9
84028 Landshut

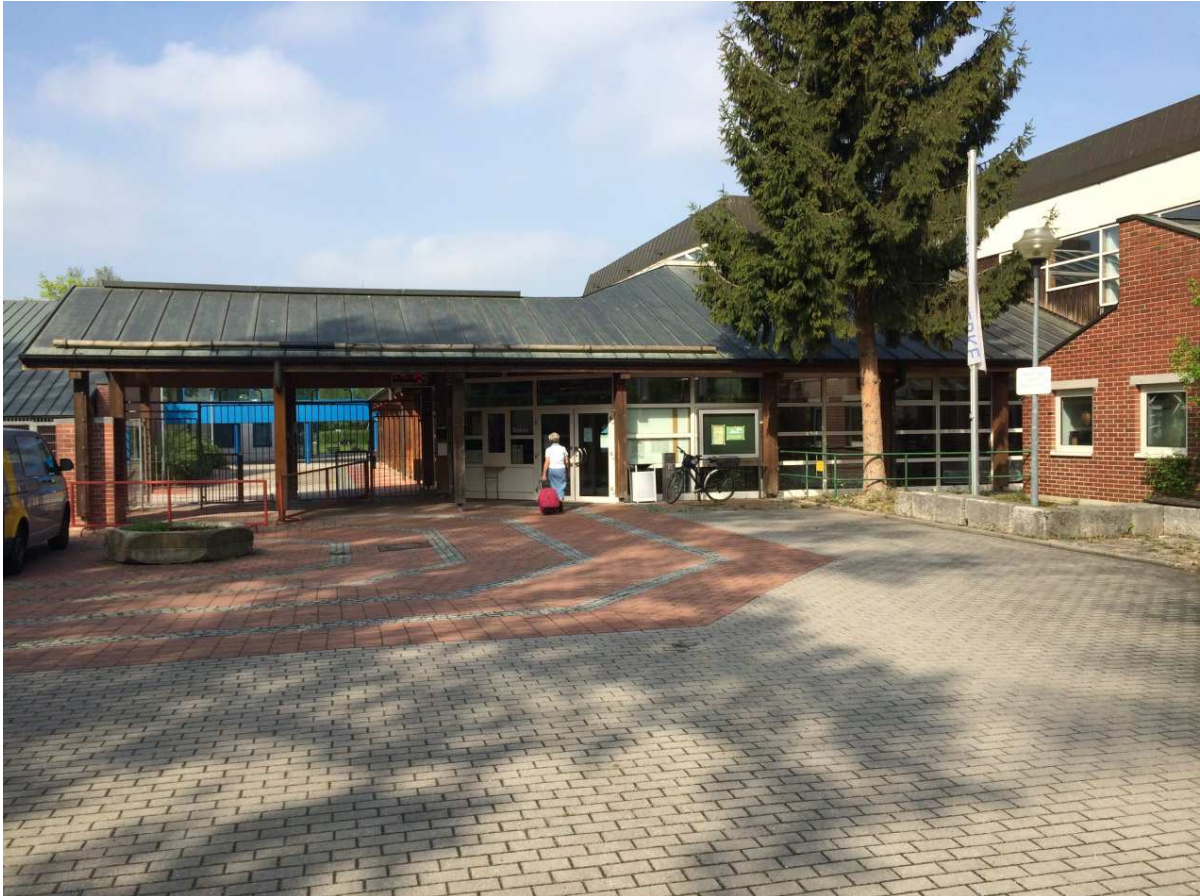
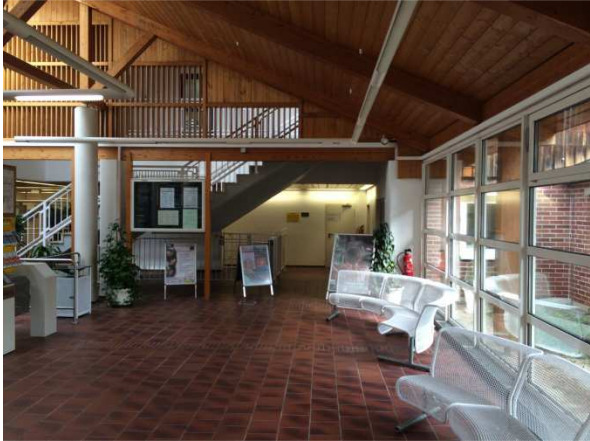
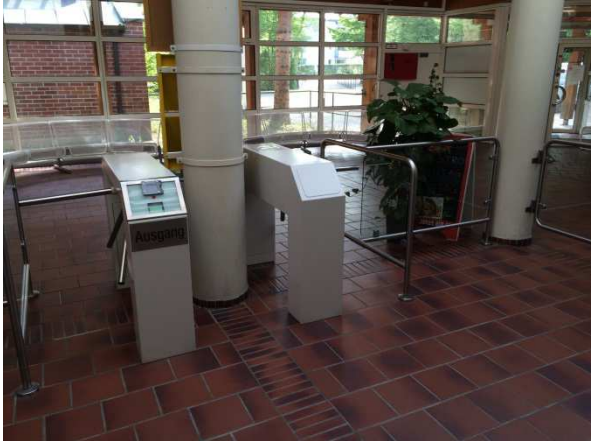
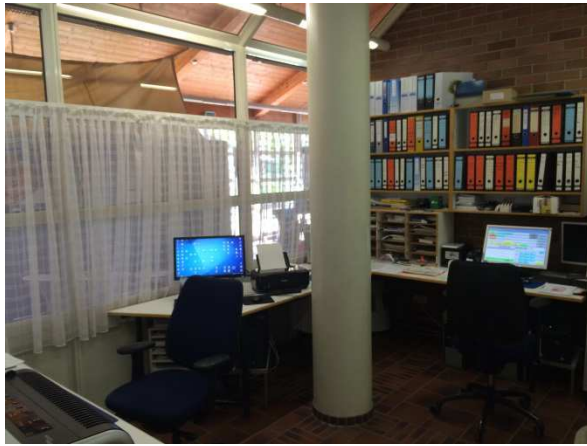
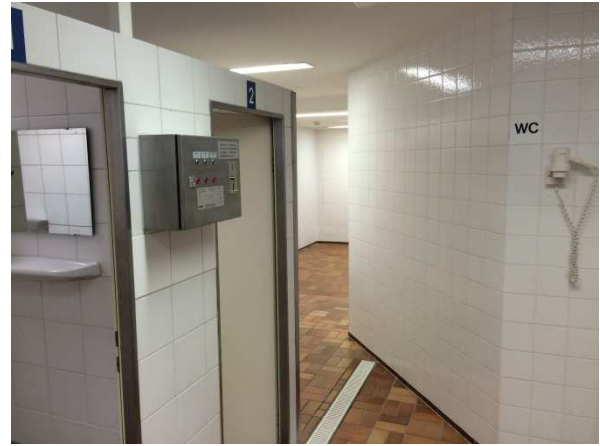
Aufgrund der berichteten Undichtigkeiten im Fußbodenaufbau wird die Gesamtkonstruktion des Fußbodens bis auf den Rohbau entfernt. Es erfolgt der Einbau eines neuen Estrichs mit Verbundabdichtung und neuem Bodenbelag in Form von Fliesen.

Die Windfanganlage sowie der Fußabstreifer sind im Zuge der Fassadenarbeiten zu erneuern. Im Zuge einer Sanierung ist gem. Gesetzeslage zumindest eine Tür mit einem automatischen Antrieb zur barrierefreien Nutzung auszustatten. Das Foyer ist optisch in einem annehmbaren Zustand und entspricht dem Alter des Bades. Der optische Eindruck mit den rot-bräunlichen Spaltplatten auf dem Boden und den roten Ziegelwänden ist in sich schlüssig jedoch nicht zeitgemäß. Die Deckenkonstruktion hat nahezu keine akustische Wirkung und ist im Zuge der Maßnahme mit Absorptionsmaßnahmen zu versehen. Das Kassensystem mit einem Verkaufsautomat und der Vereinzelnungsanlage ist weiterhin zu nutzen. Die öffentlichen Toiletten entsprechen technisch und baulich nicht mehr dem Stand der Technik, so dass hier von einer Neuordnung bzw. Neuinstallation ausgegangen werden muss. Inwieweit es erforderlich ist, in einer öffentlichen Schwimmbadanlage Duschen für Besucher zur Verfügung zu stellen, ist in einem weiteren Planungsschritt zu klären. Die Türblätter wie die Zargen sind zu erneuern. Das Badleiterbüro verfügt nicht über einen Blickkontakt nach Außen, was jedoch die geltenden Arbeitsstättenrichtlinien fordern. Dieser Umstand ist in dieser Anordnung planerisch nicht zu lösen, die Grundrisskonfiguration muss geändert werden.

Wandanschlüsse müssen entsprechend bearbeitet werden. Im Zuge der Maßnahmen sind sämtliche Türen zu erneuern, die Einbauten, wie Drehsperren / Drehkreuze etc sind zu entfernen und nach Erneuerung des Bodenbelages wieder einzubauen. Dabei sind die insbesondere in den Nebenräumen wie Duschen und Toiletten vorhandenen Bodenabläufe zu erneuern und in die Abdichtungsebene einzuarbeiten. Entgegen des Sanierungsvorschlages des IB Kutsch aus dem Jahr 2003 ist es zu empfehlen, die Abdichtungsebene in Form einer mineralischen Verbundabdichtung direkt unter dem Fliesenbelag anzuordnen.

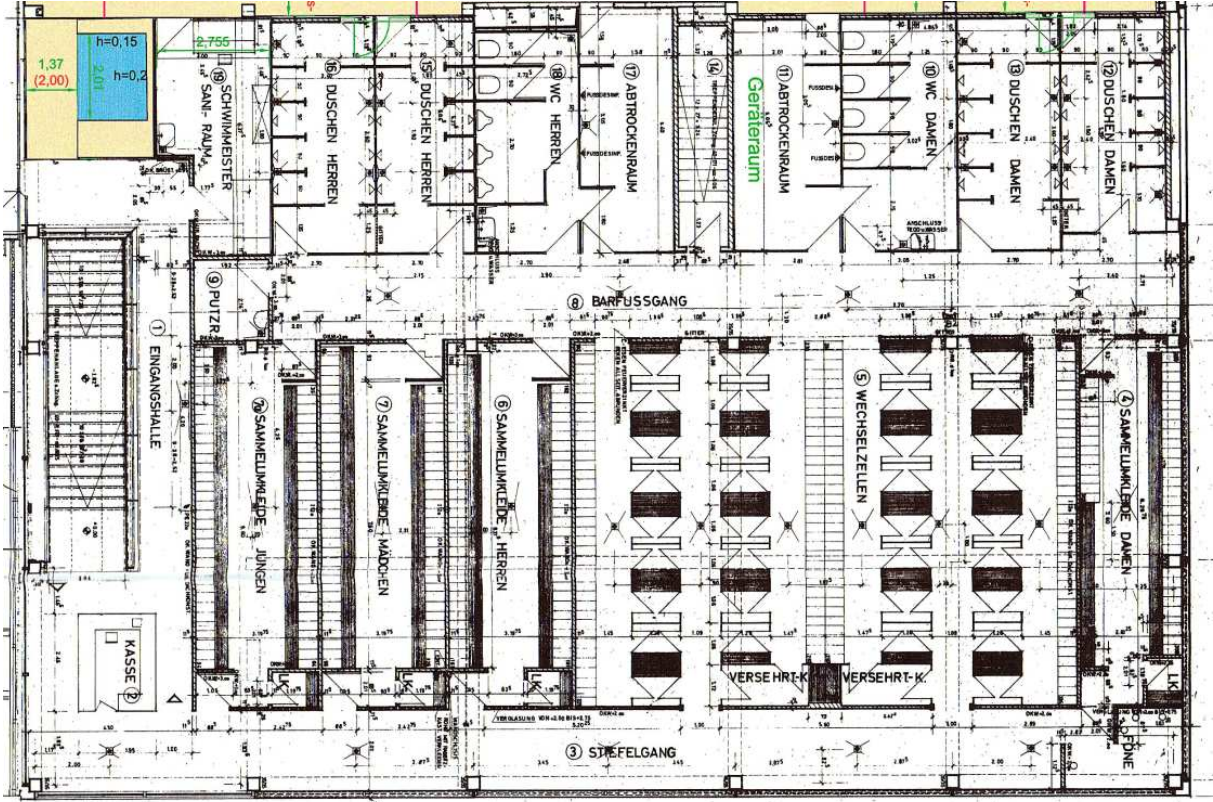
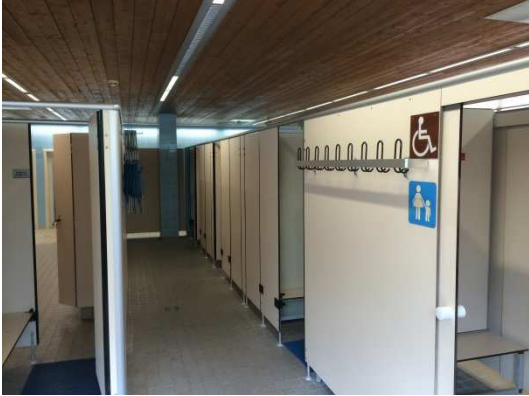
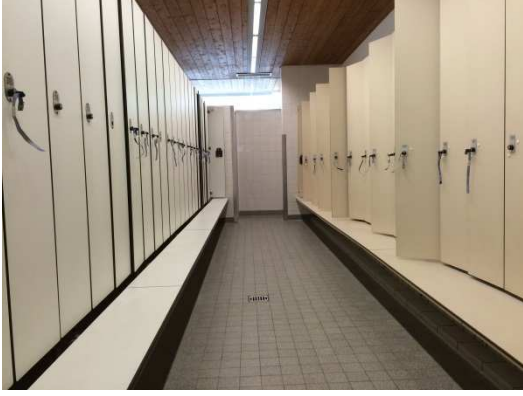
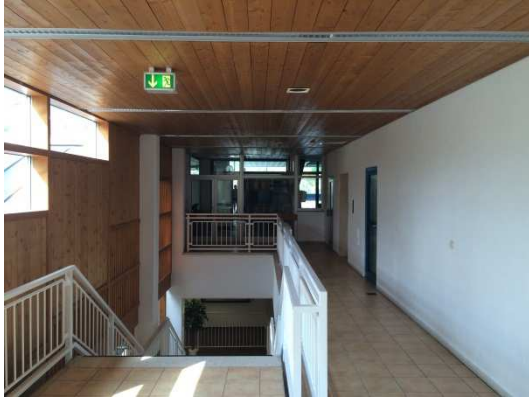
Der Umkleidebereich stellt sich in einem augenscheinlich ordentlichen Zustand dar. Der Spaltplattenbelag ist wie im Foyer nicht mehr zeitgemäß. Eine Gefälleausbildung im Boden - zum Abtransport von Schlepp- und Reinigungswasser - ist nicht im ausreichenden Maß vorhanden. Dies birgt eine Gefahrenstelle. Die Umkleiden und Spinde sind zu erneuern und teilweise neu anzuordnen, da die Abstände nicht ausreichend sind und eine normenkonforme behindertengerechte Umkleide fehlt. Vorgefunden wurde zwar eine Kabine mit der Beschriftung einer barrierefreien Anlage, Größe und Ausstattung entsprechen nicht der Norm (Lichte Abmessung, Unterfahrbarkeit der Schränke, Klappliege, etc.) Die aus dieser Umplanung erforderliche Umstrukturierung der Gefällesituation und der Entwässerung hat die Anpassung der im UG befindenden Sammelleitungen zur Folge. Ein neuer Bodenaufbau mit Gefälleestrich auf Trennlage, Verbundabdichtung und rutschfester Fliesenbelag wird hergestellt.

Im Zuge der Sanierung bzw. Neuerrichtung der Lüftungsanlage ist die Decke zurückzubauen. In diesem Zug werden neben der Lüftung die elektrischen Einrichtungen, Sanitärinstallation, sicherheitstechnische Anlagen und Beleuchtung erneuert. Im Anschluss ist eine neue schallabsorbierende Abhangdecke zu errichten. Die Beschilderung ist zu erneuern und eine neue Trennwand- und Schrankanlage zu errichten. Rückbau und Wiedereinbau haben sich in anderen umgesetzten Projekten als nicht wirtschaftlich erwiesen. In diesem Zuge wird die Errichtung einer Behindertenumkleide und mehrerer Familienumkleiden empfohlen.

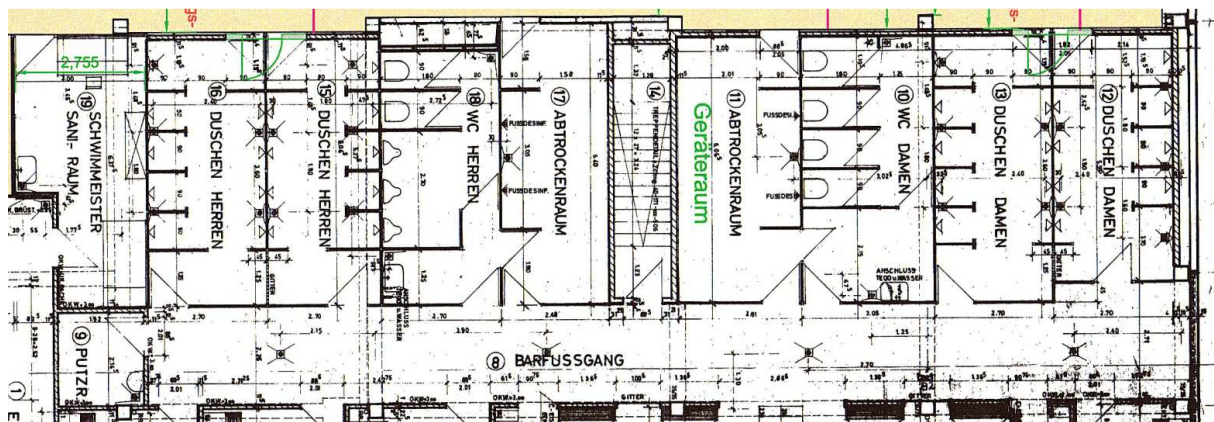
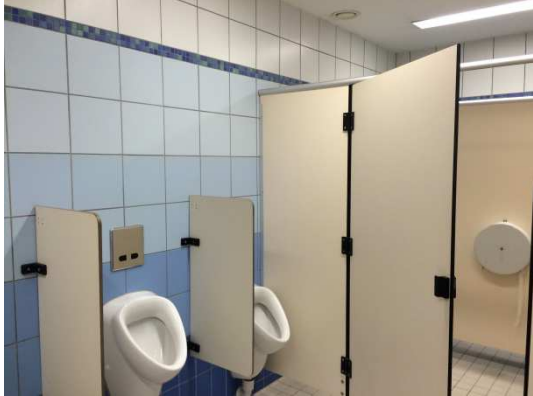
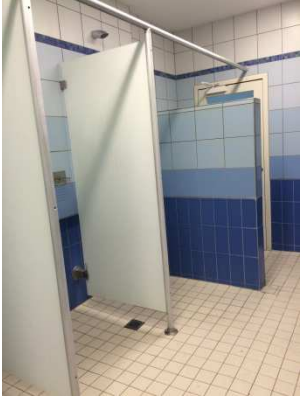
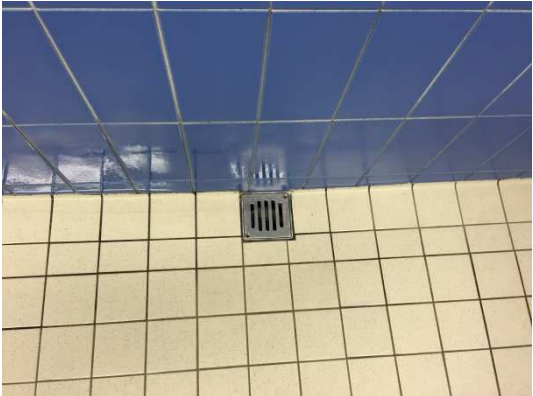
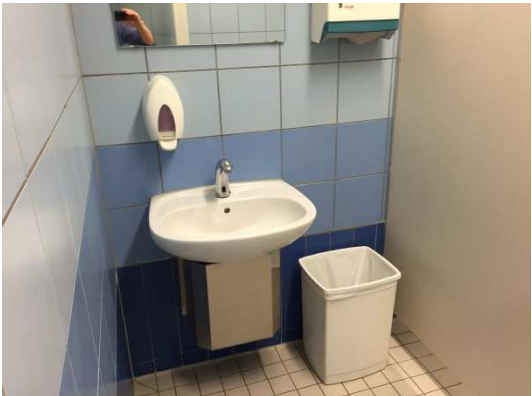
Der Vorreinigungsbereich wurde vor einigen Jahren saniert. Die Installationen befinden sich in neuen Vormauerungen. Die Einrichtung macht einen gepflegten Eindruck. Die Trennwände wurden ebenfalls erneuert.

Trotz der bereits erfolgten Sanierung sind in den Fußbodenaufbauten Feuchteschäden entstanden die auf eine nicht funktionierende Abdichtung an Boden und/oder Wandabdichtungen zurückzuführen sind. Demzufolge werden Boden- und Wandbeläge bis auf den Rohbau zurückgebaut, Estrich-, Putz- und Abdichtungssysteme neu aufgebaut und ein neuer Fliesenbelag angeordnet. Im Rahmen dieser Maßnahme wird die Gefälle- und Ablaufsituation auf die räumliche Änderung der Nutzungen angepasst.

Wie bereits in der Umkleide beschrieben werden sämtliche Decken im Zuge der erforderlichen Installationsarbeiten zurückgebaut und neu errichtet.

Im Zuge der Arbeiten werden die Zargen und Blätter der Türanlagen unter Einbindung in die neue Abdichtungssituation erneuert. Die Beschilderung ist auch hier zu erneuern.

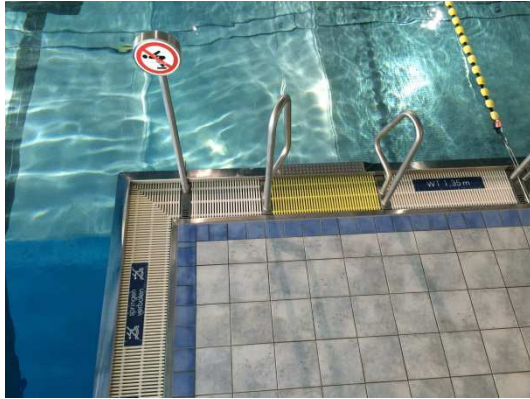
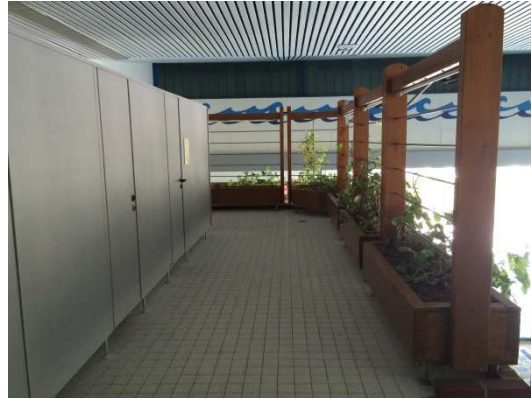
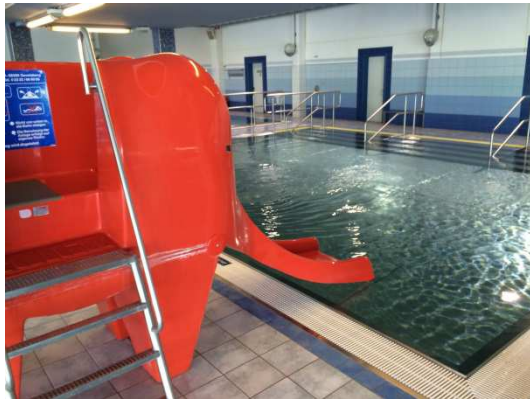
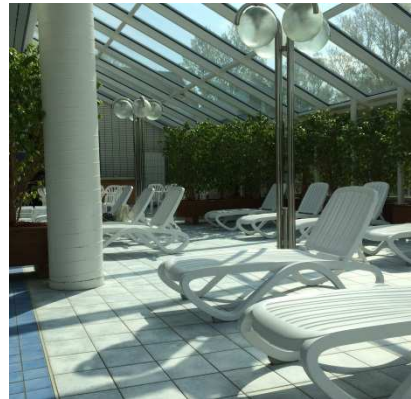
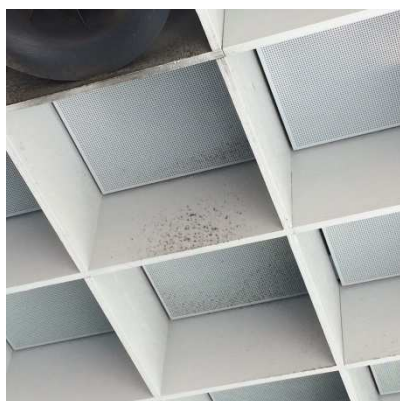
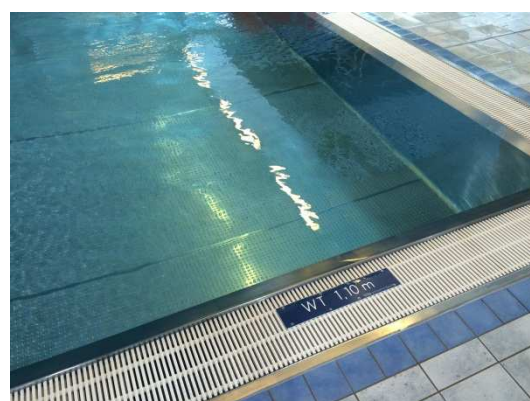
Auf der Plattform der Sprunganlage befinden sich derzeit nicht betriebene Solariumkabinen, bestehend aus HPL-Trennwänden. Auch hier sind die Böden gefliest, mutmaßlich allerdings im Gegensatz zum Beckenumgang noch im Ursprungszustand. Es sind erhebliche Ausblühungen, verursacht durch die Durchfeuchtung des Bodenaufbaus festzustellen.

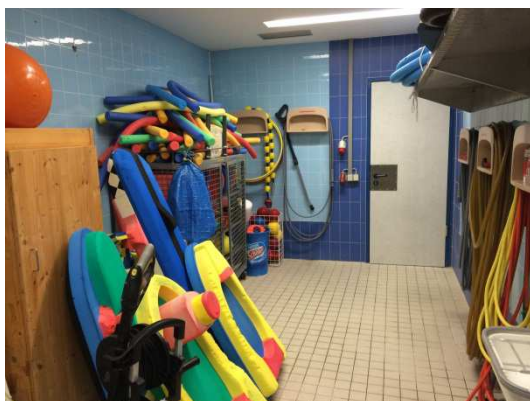
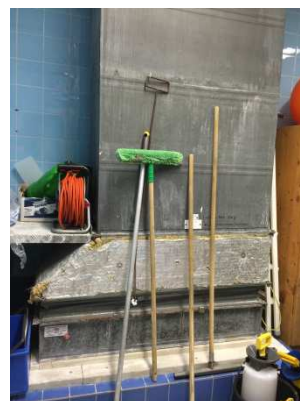
Angrenzend an der Schwimmhalle befindet sich in einem der ehemaligen Duschräume ein Geräte- und Reinigungsmittelraum. Es ist zu untersuchen, inwieweit durch Umstrukturierung der Flächen im angrenzenden Duschbereich ein gesonderter Raum für Chemikalien einzurichten wäre.

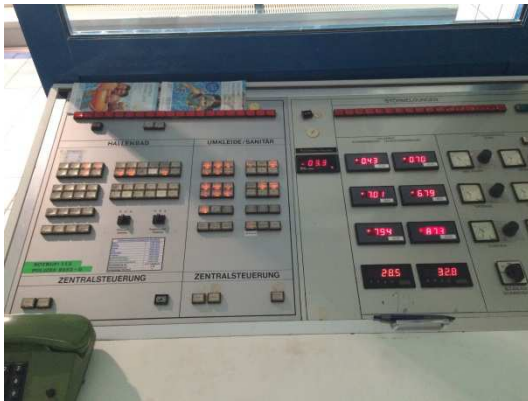
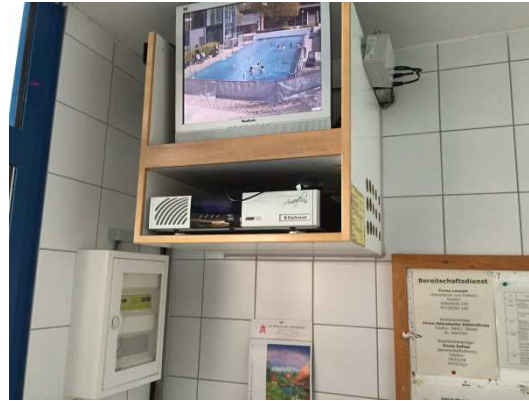
Die Größe des Schwimmmeisterraumes entspricht im Wesentlichen den Vorgaben der KOK. Das Schaltpult der technischen Anlagen ist veraltet und abgängig. Durch eine neue GLT werden Flächen frei, die mit einem neuen Möblierungskonzept beplant werden können. Die Aussichtskanzel mit dem integrierten Möbel wirkt beengt. Ein Hand-waschbecken mit Warm- und Kaltwasseranschluss ist zu ergänzen. Die Oberflächen sind nicht mehr zeitgemäß und sind neu zu gestalten. Die Türzargen sind abgängig und zu erneuern.

Der integrierte Sanitätsraum ist beengt, wenngleich von den Größen nur geringfügig von den Mindestabmessungen der KOK-Vorschriften abweichend. Der diskrete, direkte Abtransport eines liegenden Verunglückten ist aktuell nicht möglich. Der Aufzug hinter der Schwimmmeisterkabine ist für den Liegendtransport von Verunglückten nicht nutzbar.

Beosnderes Merkmal der Aufsichtssituation ist, dass das ganzjährig betriebene Außenbecken aus der gesamten Schimnhalle aus nicht beaufsichtigt werden kann. Derzeit erfolgt eine Überwachung durch zusätzliches Personal und einer dort installierten Kamera. Der dazu gehörende Bildschirm ist in der Schwimmmeisterkabine aufgestellt.

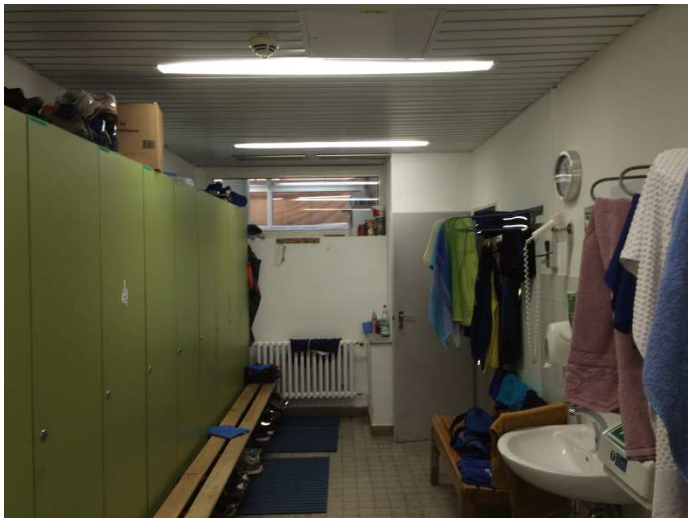
Personalräume sind im Erdgeschoss im Bereich der Technik ausgebildet. Wie bereits zuvor berichtet fehlt in diesem Bereich die auf die Anzahl der anwesenden Beschäftigten bezogene Ausbildung von getrennten Waschräumen. Diese sind im Zuge der Umstrukturierung des Foyer-bzw. Verwaltungsbereiches zu ergänzen. Bodenbeläge und Wandbeläge sind wie bei den anderen Sanitärbereichen zu erneuern.

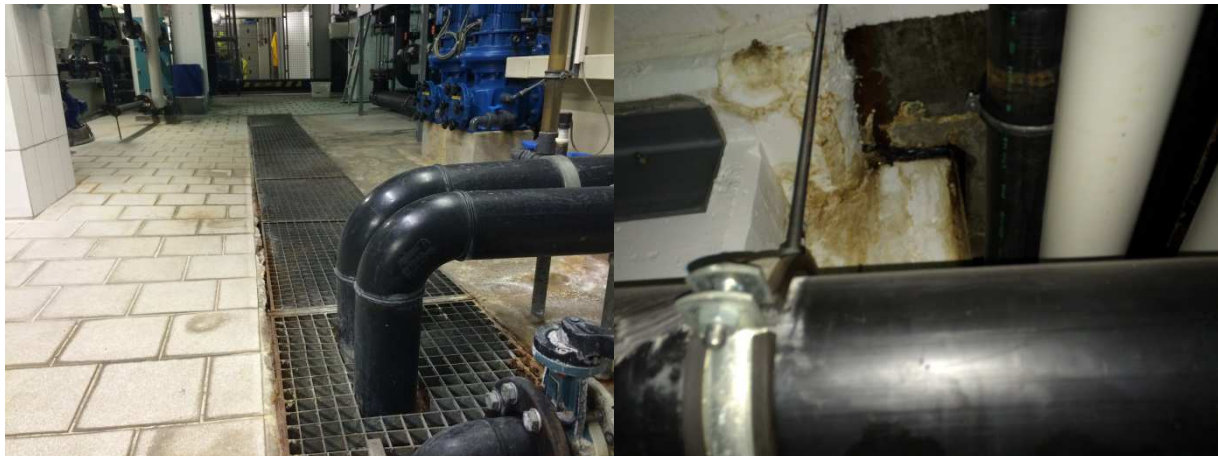
Bereits beschriebene Sanierungsmaßnahmen der Tragstruktur des Gebäudes sind im Zuge der neuen Sanierungsmaßnahmen zu ergänzen. Hierzu gehören insbesondere die Bereiche der alten Beton-Beckenwände, die noch Feuchtigkeitsspuren aufweisen und nicht von den Sanierungsmaßnahmen betroffen waren (wie z. B. Konsolen im Bereich der Deckenaufleger punktuell). Besonderes Augenmerk ist auf die Bauteile zu richten, die an die Erweiterungsbauten angrenzen. Hier waren aus dem Gutachten Kutsch Hinweise zu entnehmen, dass Risse und Verformungen an Traggliedern zu sanieren gewesen waren. Derzeit wird davon ausgegangen, dass sämtliche kartierten Schadensstellen einer Sanierung unterzogen wurden.

Die Einbauten in den Technikbereichen, wie Gitterroste, Türen, etc. weisen Korrosionsspuren auf. Nicht zuletzt ist dies auf die Situation zurückzuführen, dass ein Großteil der Leitungen zwischen Wasserspeichern, Schwallwasserleitungen etc. als offene Rinnen gestaltet sind. Die Leitungen sind bei einer Sanierung zur Reduzierung der Verdunstungen und der Erhöhung des Chloridanteiles in der Luft der Technikzentrale mit einer luftdichten Abdeckung zu ergänzen.

Die Heizzentrale befindet sich in einem separaten Gebäude. Dieser ist insgesamt in einem annehmbaren Zustand, im Vergleich zum Hallenbad sind keine wesentlichen Sanierungsmaßnahmen zu erkennen.

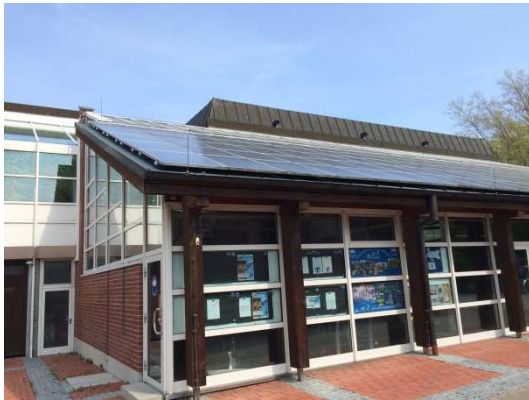
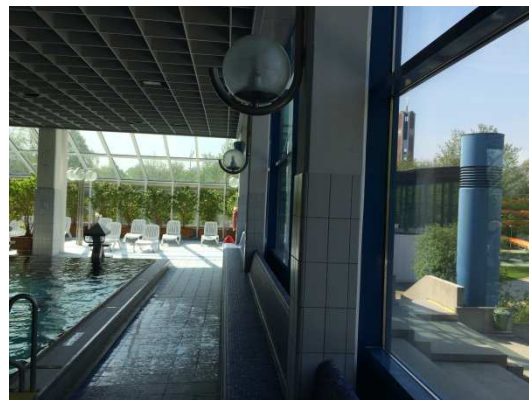
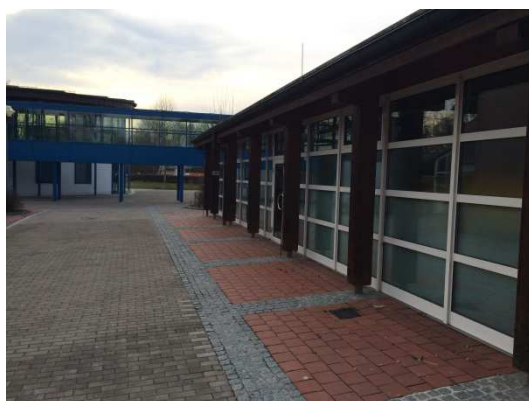
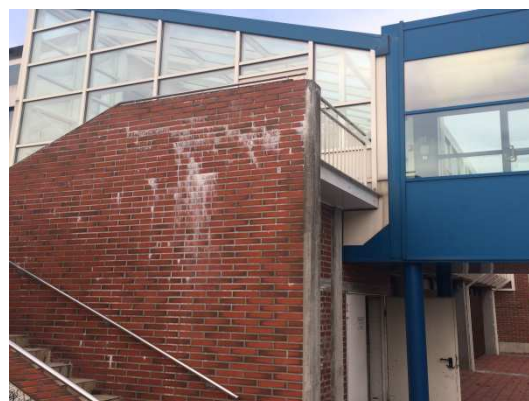
Die Sockel- und Frostschränbereiche der Fassade weisen keine Dämmmaßnahmen im Bestand auf, dies ist im Zuge der Ertüchtigung der Hülle zu gewährleisten.

Die verglasten Elemente sind ebenfalls auszutauschen, da eine Verbesserung der bauphysikalischen Eigenschaften durch Austausch der Verglasung aus konstruktiv-statischen Gründen nicht möglich ist. Die Profile weisen zudem nicht die erforderlichen bauphysikalischen Eigenschaften für die Errichtung einer ENEv-konformen Gebäudehülle auf. Die Anpassung der Dampfsperrschichten an den Übergängen Dachfläche-Fassade und geschlossene Wände – Verglasungen müssen ebenfalls erneuert werden.

Im Zuge der Fassadenerneuerung, bzw. Fassadensanierung müssen nach Rückbau von Fassaden und Verkleidungen sämtliche Betonkonstruktionen auf Schäden untersucht werden. Die während der bisherigen Betonsanierung nicht zugänglichen

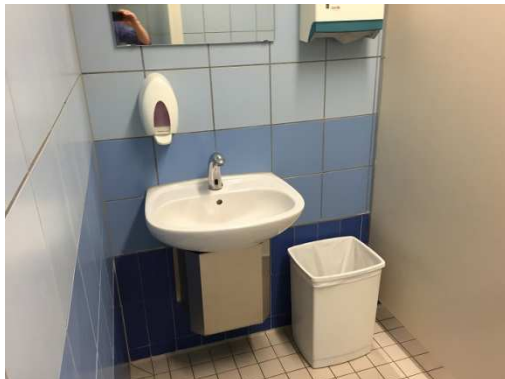
Erneuerte Waschtische

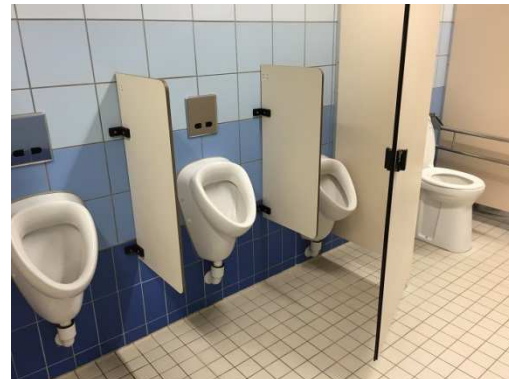
Erneuerte Urinale/WC

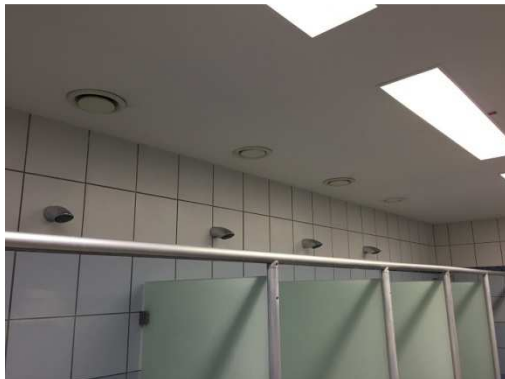
Erneuerte Duschköpfe

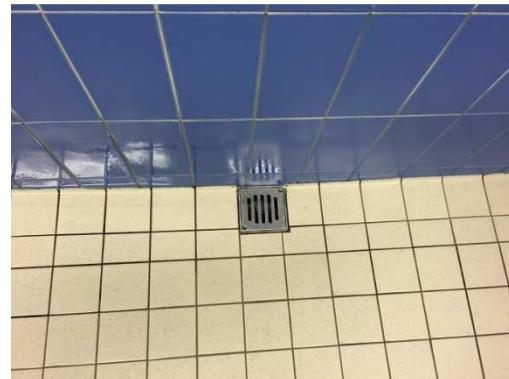
Erneuerte Bodenabläufe

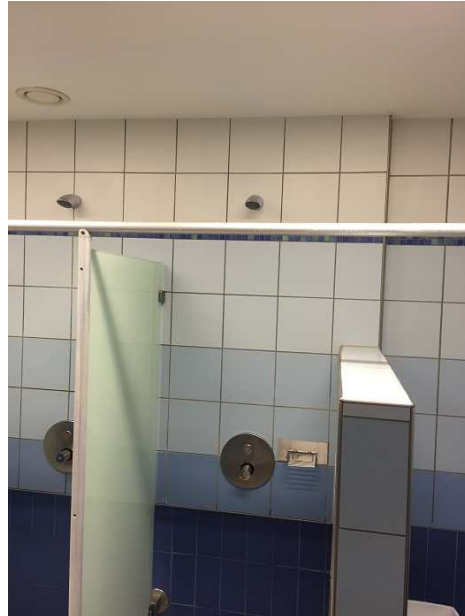
Erneuerte Duscharmaturen

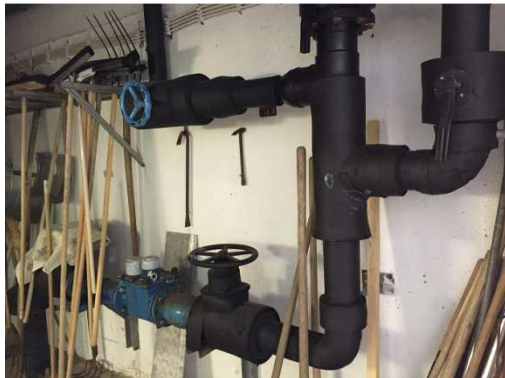
Hauseinführung und Wasserzählung

Die Hausabsperreinrichtungen sowie der Hauptfilter und Druckminderer sind dabei aus dem Ursprungsbaujahr verblieben. Die gesamten Installationen sind mittels Weichschaumisolierung gedämmt und die Absperreinrichtungen weisen Dämmschalen auf.

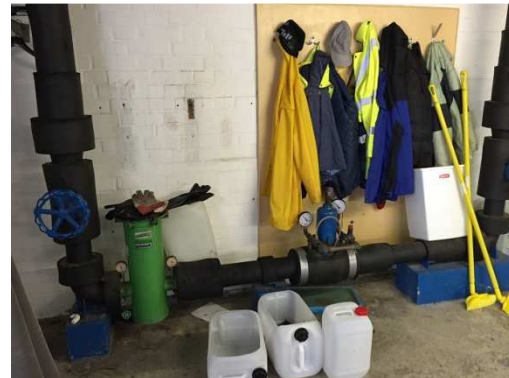
Filter und Druckminderer

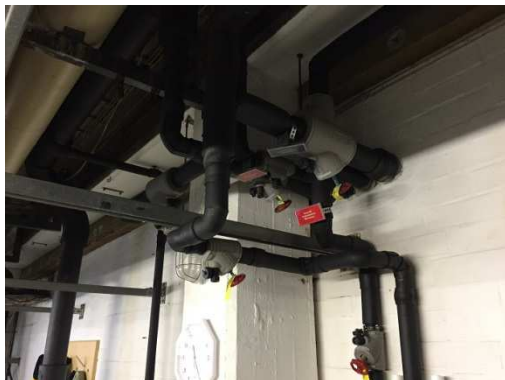
Erneuerte Installation und Bereichsabgänge

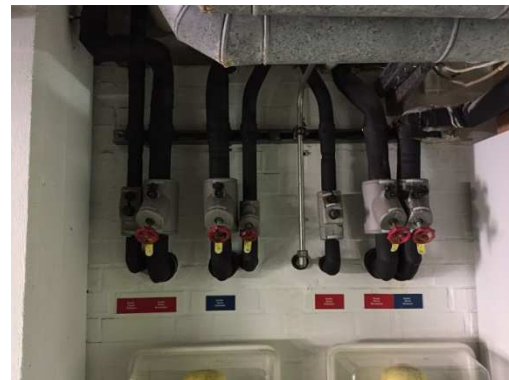
Erneuerte Abgänge mit Armaturen

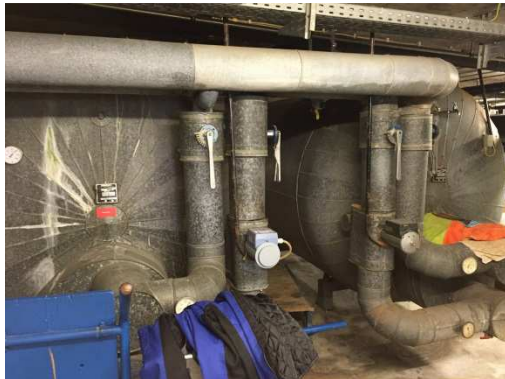
Warmwasserbereiter

Bei der Warmwasserbereitung handelt es sich um zwei liegenden Speicher, Fabrikat: Fröhling, mit je 6.000 Litern Fassungsvermögen. Laut Typenschild aus dem Jahr:

1992. Die heizungsseitigen Regelventile sind zwischenzeitlich erneuert worden. Ebenso ist bei der Sanierung die Zirkulationsleitung nebst Pumpe erneuert worden.

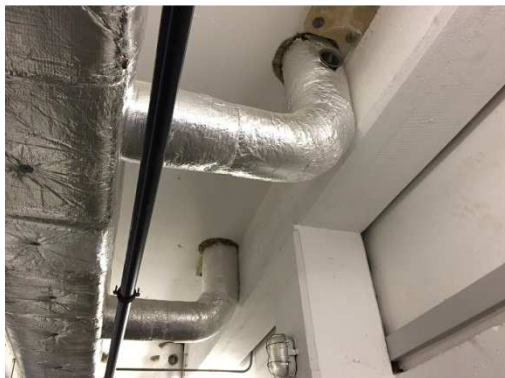
Die Abwasserleitungen scheinen vorwiegend aus dem Ursprungsbaujahr zu sein. Teilerneuert sind die Abwasserleitungen im Bereich der Zuluftkästen. Hier wurden die Anschlüsse an die Kästen sowie die abführende Leitung, einschließlich eines zentralen Siphons erneuert.

Erneuerte AW-Leitung Zuluftkästen

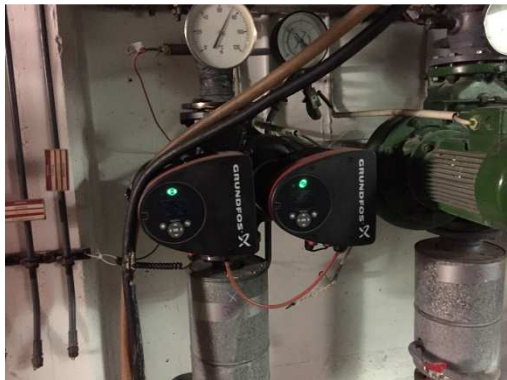
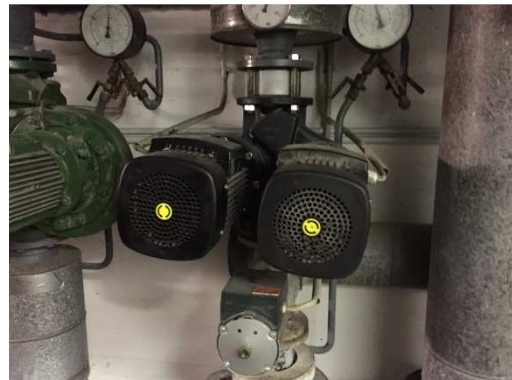
An dem Verteiler sind einige Pumpen zwischenzeitlich erneuert worden. Für die Bereiche WT Sportbecken und Verteiler Nord wurden Wärmemengenzähler nachträglich installiert.

Erneuerte Pumpen

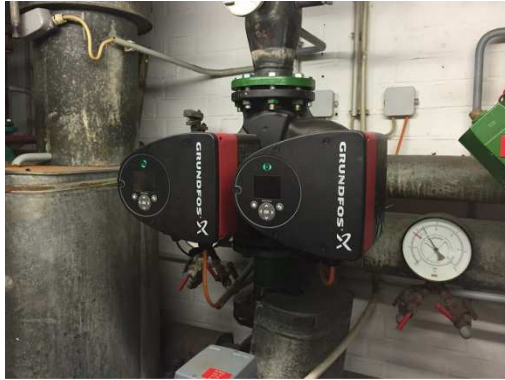
An diesem Verteiler ist eine Pumpe für den Bereich Beckenheizung zwischenzeitlich erneuert worden. Für einige Bereiche wurden Wärmemengenzähler nachträglich installiert.

Erneuerte Pumpen

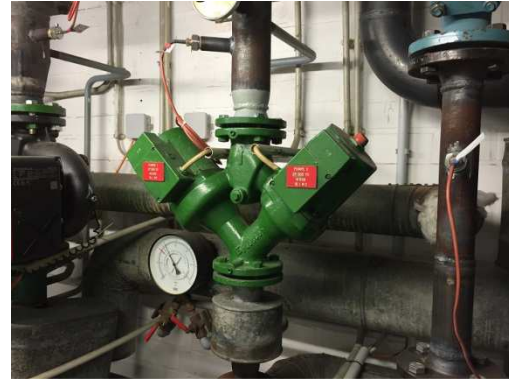
Pumpe Bestand

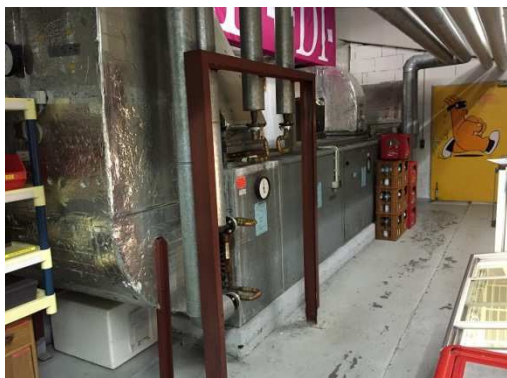
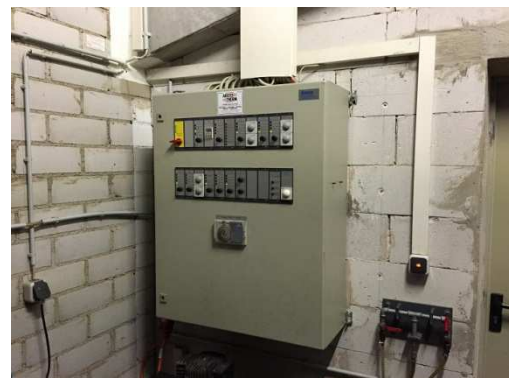
RLT Zu- und Abluftanlage, mit Erhitzer“

In diesen Zentralen ist keinerlei Wärmerückgewinnung vorhanden. Die Anlage Schwimmhalle hat einen Umluftventilator, der eine Wärmenutzung möglich macht. Dies aber nur zu einem gewissen Teil, da sonst keine Entfeuchtungsleistung in der Zuluft vorhanden wäre. Die restlichen Anlagen sind reine Zu- und Abluftanlagen. Die Abluftventilatoren befinden sich dabei auf dem Dach.

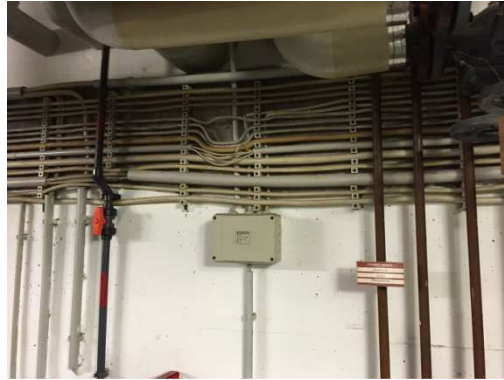
Verkabelung Bestand

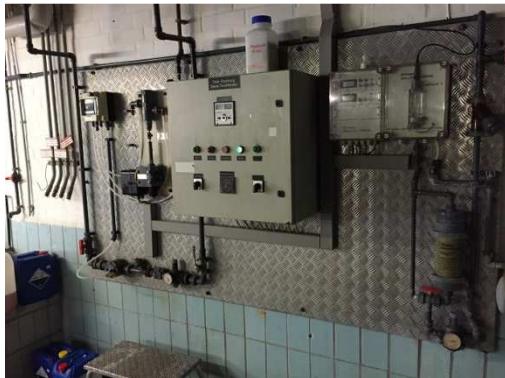
Mess- und Regelanlage Tauchbecken

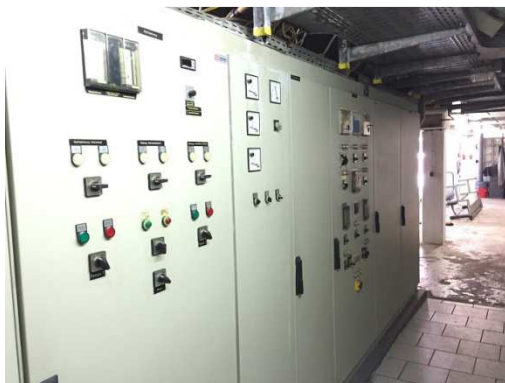
Alter Schaltschrank MSR Heizung

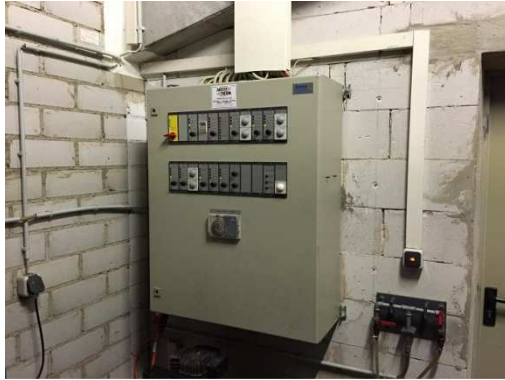
Alter Schaltschrank MSR Lüftung

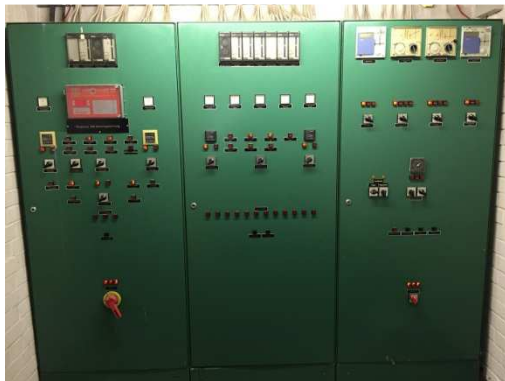
Alter Schaltschrank MSR Lüftung
