*Stadtwerke Landshut
Sukzessive Sanierung Stadtbad Landshut
Vorstellung im Werkssenat*

Bestandsbewertung

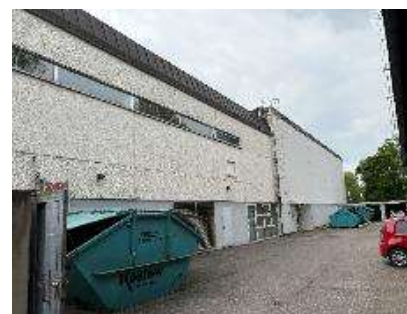
- Westfassade: Gedämmt, Einbau neuer Glaselemente zu den Betonstufen
- Nordfassade:
 - Wärmedämmverbundsystem vorhanden, jedoch von Spechten „durchlöchert“
 - Keine Wärmedämmung im Bereich der Umkleiden
- Ostfassade: vorgehängte Waschbetonplatten, ungedämmt
- Südseite: mit Anbauten verdeckt, Glasfassade, ungedämmt

- Westfassade: keine Maßnahmen
- Nordfassade/Ostfassade: Einbau eines Wärmedämmverbundsystems, Austausch der Fenster
- Südseite: Umbauten und Erneuerung der Glasflächenelemente

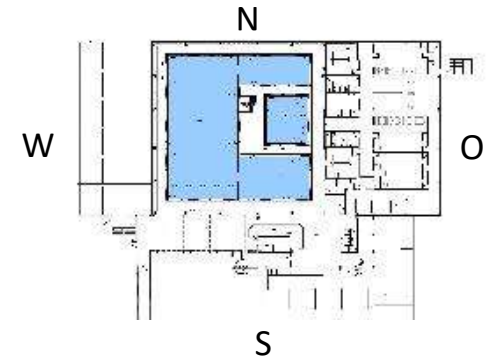
- Statisches Tragwerk: Stahlbetonbodenplatte, Stahlbetonaußenwände, Betonstützen und Betondecke
- Problem: Chloridindizierte Korrosion an Bauteilen (z.B. durch Undichtigkeiten an der Badeplatte)
- Teilsanierung im Jahr 2006: Diese Bereiche sind noch vollkommen in Ordnung

- Erneuerung der Bodenbeschichtung mit vorherigem Abtrag der Altbeschichtung
- Abtrag von geschädigtem Beton an Wand, Unterzügen, Stützen und Decke
- Instandsetzung der geschädigten und freigelegten Bereiche
- Versiegelung sämtlicher Oberflächen zur Konservierung des Massivbaus
- Erneuerung von Türen, Gitterrosten und sonstigen Einbauteilen

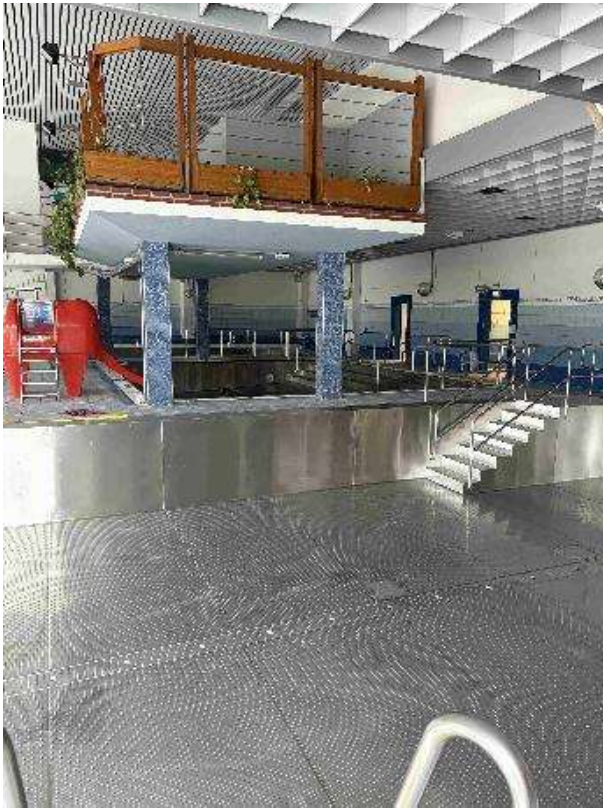
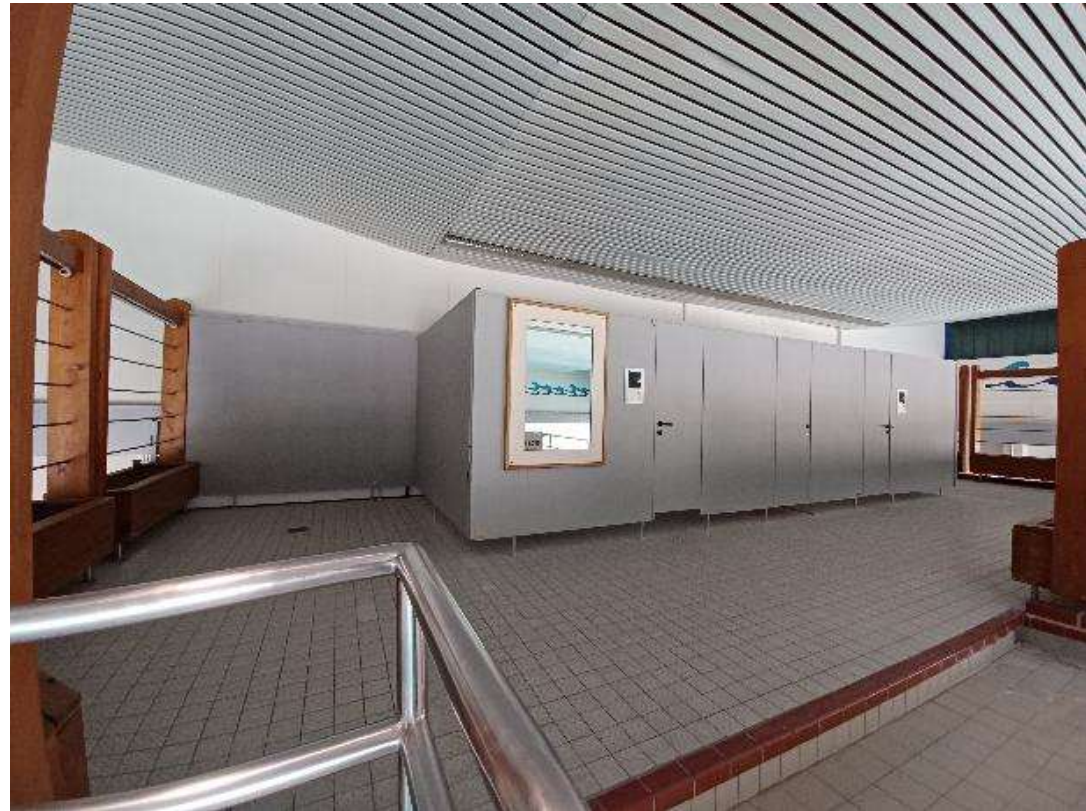
Alternative Nutzung ? Ruhezone ? Verbesserung der Raumakustik nötig !

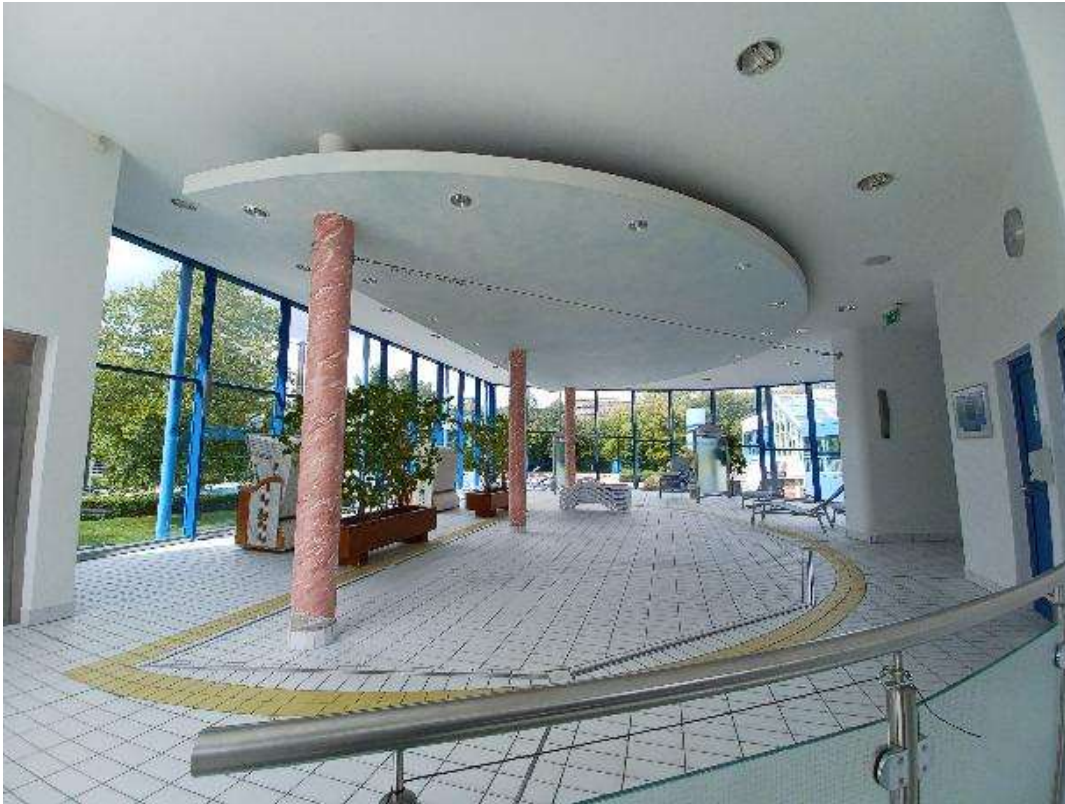
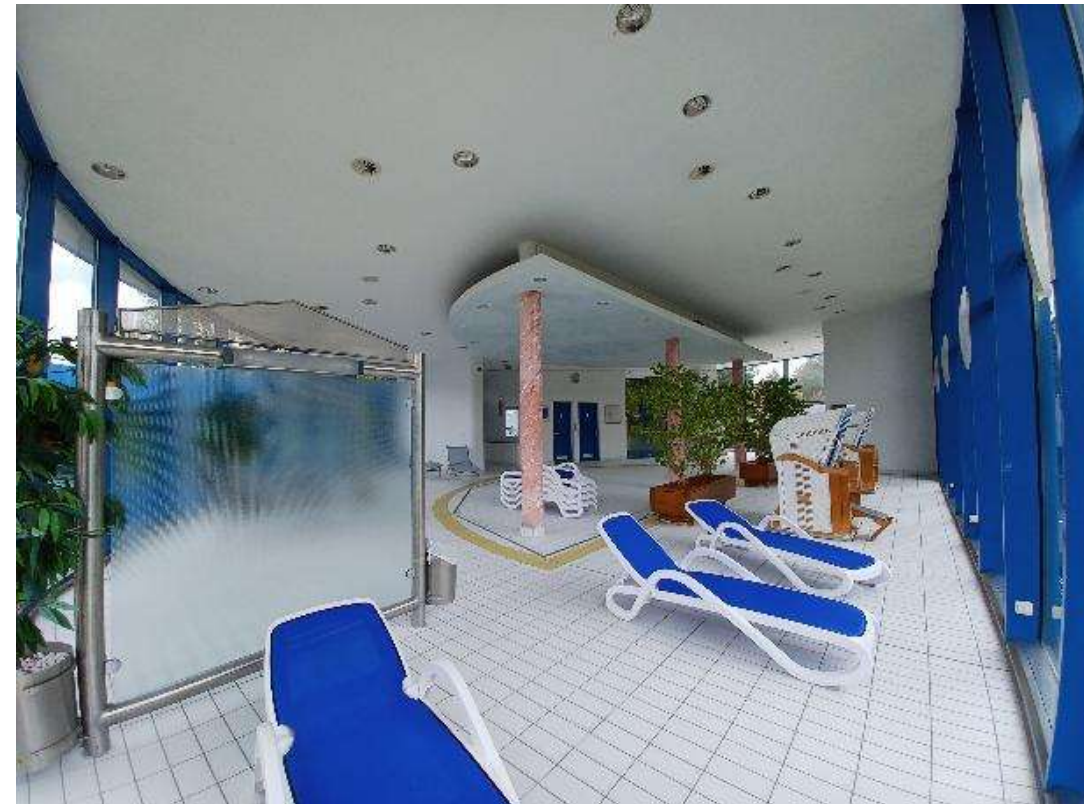
Schöne, lichtdurchflutete Flächen, aber: Verbesserung der Raumakustik nötig !
