Orientierendes Gebäudegefahrstoffkataster vor Abbruch

Objekt: Kurhaus, Gästezentrum, Strandpromenade 15 in 23746 Kellenhusen

Bericht Nr.: GA23.275-1a

Datum: 10.04.2024

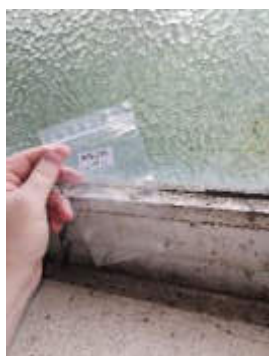
In den Gebäuden sind unterschiedliche Fenster verbaut. Die Kitte zwischen Glas und Rahmen wurde exemplarisch mit zwei Mischproben bestehenden aus vier Einzelproben beprobt und auf Asbest analysiert.

Abb. 5: Beispielhafte Ansicht Fensterkitt

E23-1259-078	A23.275-216	Kitt, weiß	Asbest, Mischprobe	VDI 3866, Bl. 1, 5, Anhang B	M, A, S	Chrysotilasbest	1 - 5 %	0,001 %	keine KMF nachgewiesen

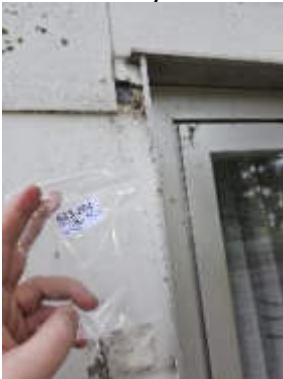
Die Faserzementplatte wurde mit der Probennummer A23.275-80 exemplarisch beprobt und auf Asbest analysiert.

Abb. 7: Asbestzementformteil der Außenfassade

E23-1259-021	A23.275-077	Faserzement, grau	Asbest	VDI 3866, Bl. 1, 5	A, S	Chrysotilasbest	5 - 20 %	0,01 %	keine KMF nachgewiesen
E23-1259-022	A23.275-080	Faserzement, grau	Asbest	VDI 3866, Bl. 1, 5	A, S	Chrysotilasbest	5 - 20 %	0,01 %	keine KMF nachgewiesen

Bei Abbruch-, Sanierungs- und Instandhaltungsarbeiten (*ASI*-Arbeiten) müssen die schadstoffspezifischen technischen, organisatorischen und persönlichen Schutzmaßnahmen der TRGS 519, Abschnitt 16 (Spezielle Regelungen für Abbruch-Arbeiten an Asbestzementprodukten) berücksichtigt werden.

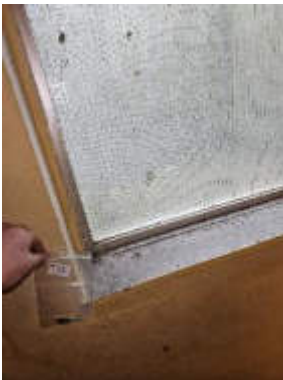
Im Gebäude sind zum Teil Faserzementplatten als Fensterbank verbaut. Diese wurde exemplarisch mit der Probennummer A23.275-77 beprobt und auf Asbest analysiert.

Abb. 9: asbesthaltige graue Fensterbank aus Faserzement

Bei Demontage sollte die Platte als Ganzes unter den schadstoffspezifischen technischen, organisatorischen und persönlichen Schutzmaßnahmen der TRGS 519, Abschnitt 16 (Spezielle Regelungen für Abbruch-Arbeiten an Asbestzementprodukten) herausgestemmt werden und dann fachgerecht verpackt und entsorgt werden.

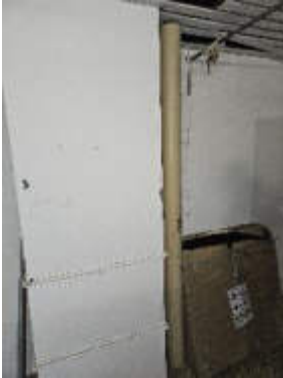
3.2.1 KMF-haltige Dämmung unterhalb Kunststoffkaschierung

Abb. 17: KMF-Dämmung unterhalb Kunststoffkaschierung

Bei Demontearbeiten an den folgenden KMF-Produkten müssen die Expositionskategorien nach der TRGS 521 Abschnitt 4.1 bis 4.3 festgelegt werden, um die erforderlichen schadstoffspezifischen technischen, organisatorischen und persönlichen Schutzmaßnahmen einzuhalten.

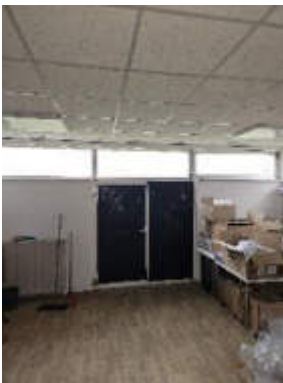
3.2.5 Gepresste KMF als Rasterdecke

Abb. 21: Ansicht der Rasterdecke

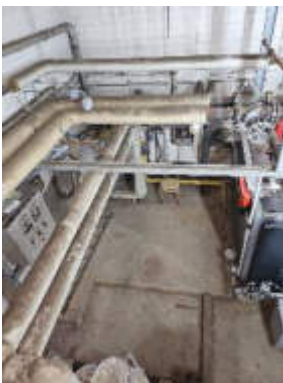
3.2.6 KMF-haltiges Dämmmaterial

Abb. 22: Im Technikeller des Schwimmbadbereiches

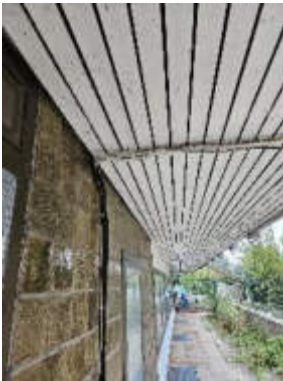
3.2.7 KMF-haltige Dämmauflage

Abb. 23: Dämmauflage auf Lamellen

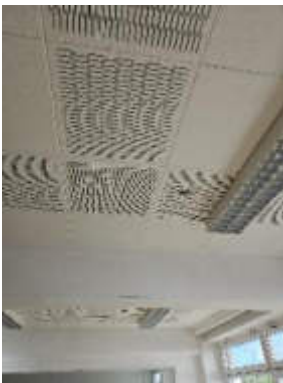
3.2.11 KMF-haltige Dämmauflage

Abb. 27: Dämmauflage auf Abhangdecke

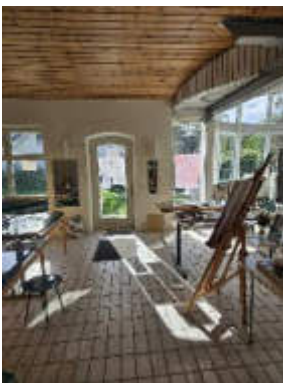
3.2.12 KMF-haltige Dämmauflage

Abb. 28: Dämmauflage auf Abhangdecke aus Holzlamellen

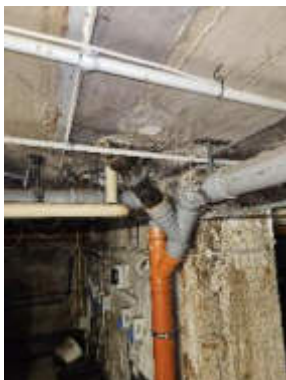
Im gesamten Gebäude verlaufen Rohrleitungen aus Metall, die mit einer Schwarzbeschichtung beschichtet sind. Beruhend auf Erfahrungswerten, wird die schwarze Beschichtung auf den metallischen Rohrleitungen ohne weitere Prüfung als stark PAK-haltig (Summe PAK > 100 mg/kg; BAP > 50 mg/kg) eingestuft.

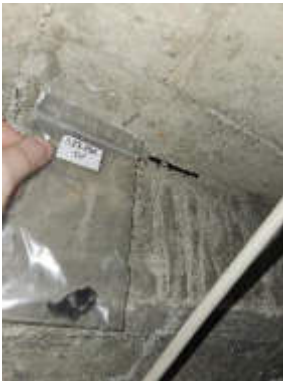
Im alten Kurhaus wurde eine Abdichtung vom alten Schwimmbecken vorgefunden, die Abdichtung wurde exemplarisch beprobt und auf PAK analysiert.

Abb. 34: Abdichtung des Schwimmbades

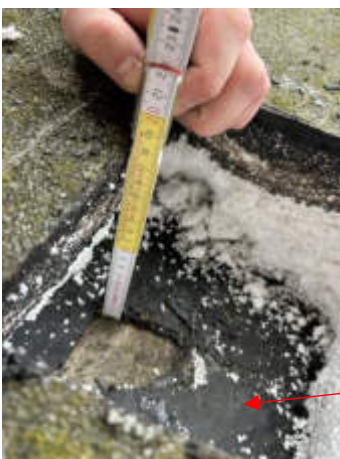
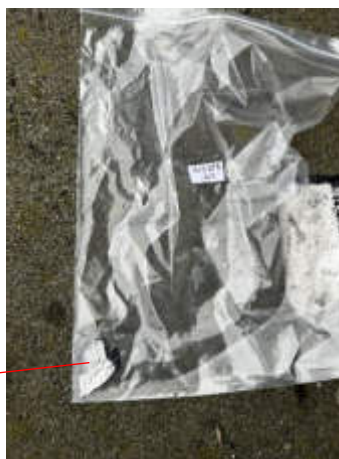
Die Dampfsperre unterhalb des Polystyrols wurde exemplarisch beprobt und auf PAK analysiert.

Abb. 35: Ansicht Dachaufbau

Abb. 36: Ansicht Probe - 232

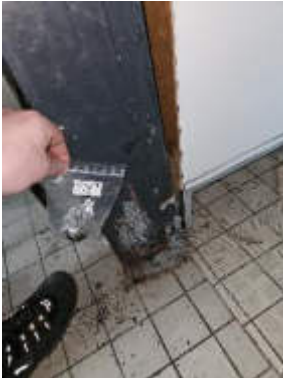
Die Türzargenbeschichtung wurde exemplarisch mit der Probennummer A23.275-27 beprobt und auf Schwermetalle analysiert.

Abb. 45: Ansicht Türzarge beim Schwimmmeisterraum

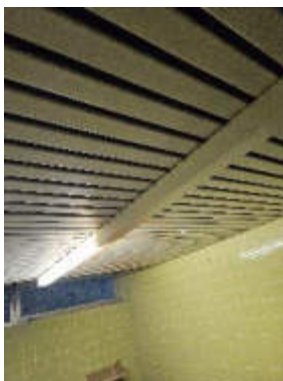
In dem Gebäude sind Lampen mit Leuchtstoffröhren verbaut. Für die Begehung wurde zugrunde gelegt, dass alle Leuchtstofflampen gefahrstoffhaltig sind, da Leuchtstoffröhren u. a. Quecksilber (Hg) sowie je nach Lampentyp weitere umweltgefährdende Elemente (Antimon, Barium, Blei u. a. m.) enthalten.

In den induktiven Vorschaltgeräten (ältere Modelle) können zum Teil noch polychlorierte Biphenyle (PCB) enthalten sein.

Abb. 47: Beispielhafte Ansicht einer Leuchtstoffröhre im Umkleidebereich

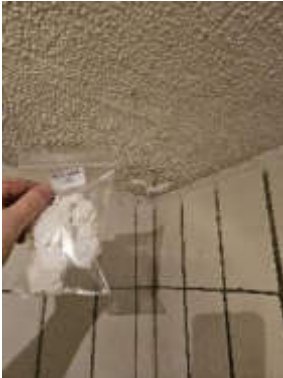
Im Kühlraum wurde Polystyrol unterhalb des Putzes vorgefunden, das Polystyrol wurde exemplarisch beprobt und auf HBCD analysiert.

Abb. 53: Polystyrol-Dämmung des Kühlraumes

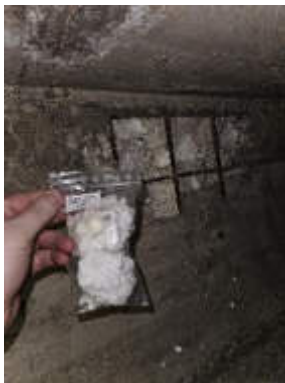
In der Zwischenebene wurde Polystyrol unterhalb des Betons vorgefunden, das Polystyrol wurde exemplarisch beprobt und auf HBCD analysiert.

Abb. 58: Polystyrol des Betons

Proben-Nr.	Ort der Entnahme	Funktion	untersuchtes Material	Ergebnis
A23.275 033	Schwimmbad EG Zwischenebene - Lüftung Zugang über Geräteraum	Dämmung im Wandbereich	Polystyrol	HBCDD: 820 mg/kg TS

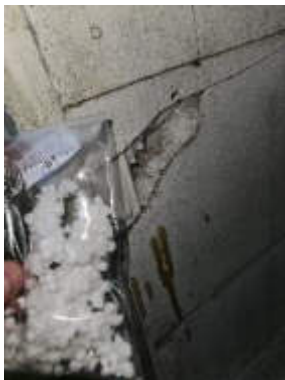
Hinter den Fassadenelementen der Schwimmhalle wurde Polystyrol vorgefunden, das Polystyrol wurde exemplarisch beprobt und auf HBCD analysiert.

Proben-Nr.	Ort der Entnahme	Funktion	untersuchtes Material	Ergebnis
A23.275 081	Schwimmbad Fassade	Dämmung	Polystyrol	HBCDD: < 100 mg/kg TS
