Projekt: Tiefgarage Hospitalstr. 6 , 55232 Alzey

## Untersuchungsbericht Nr. 1/24027

**Auftrag:** Untersuchung und Bewertung der  
Stahlbetonkonstruktion

**Erstellt:** 10.11.2025

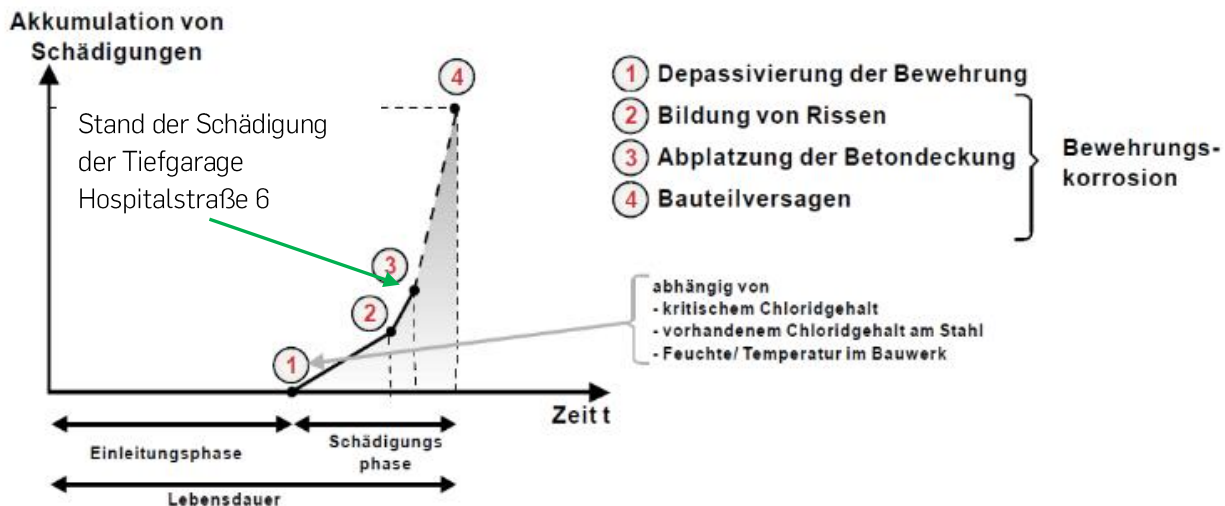
Die Ergebnisse aus den betontechnologischen Untersuchungen lassen den Schluss zu, dass das Korrosionsrisiko an der Bewehrung der einzelnen Bauteile als hoch eingestuft werden kann. Auf Grundlage des Vergleiches von Ist- und Mindestsollzustand sollten die tragenden Konstruktionselemente kurzfristig in 1-3 Jahren instandgesetzt werden.

Die Abbildung 1 zeigt den zeitlichen Ablauf der chloridinduzierten Schädigung auf. Der korrosionsauslösende Grenzwert ist hierbei als jener Grenzwert definiert, bei dem die Depassivierung des Betonstahl beginnt. Eine Depassivierung kann auch beim Erreichen der Carbonatisierung an der Bewehrung erfolgen. Gemäß der Ist-Zustandsfeststellung befindet sich unserer Einschätzung nach die untersuchte Tiefgarage Hospitalstraße 6 in der Schädigungsphase 3.

Abbildung 1: Auf Grundlage der Untersuchungsergebnisse ermittelte Schädigungsphase der Stahlbetonbauteile

Es ist zu empfehlen, dass Instandsetzungsmaßnahmen, um weitere Schadenszunahmen entgegenzuwirken, in **1-3 Jahren** durchgeführt werden. Die Dauer der kompletten Instandsetzungsarbeiten in der Tiefgarage wird auf insgesamt 8 – 9 Monate geschätzt. Es ist geplant die Arbeiten in einem Bauabschnitt (Vollsperrung) umzusetzen.

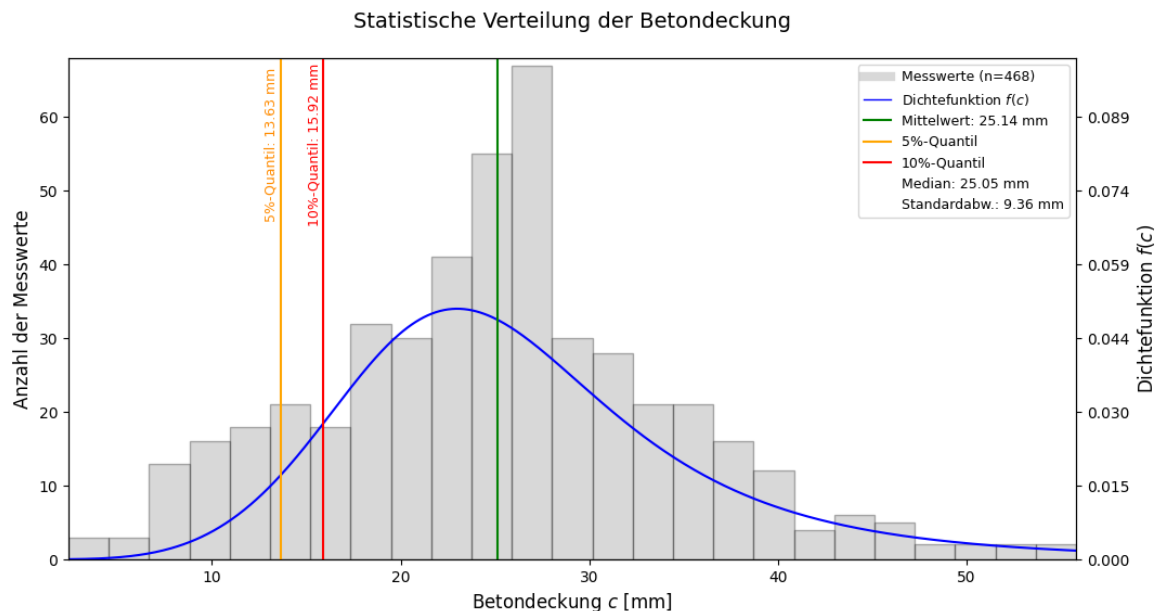
Abbildung 7: Statistische Auswertung alle gemessenen Stützenflächen 2.UG, Auswertung nach [9]

Die statistischen Auswertungen der Wände und Stützen im 2.Untergeschoss spiegeln die Ergebnisse aus dem 1.Untergeschoss wider. Es wird auf die Interpretationen der Ergebnisse aus dem 1.Untergeschoss verwiesen.

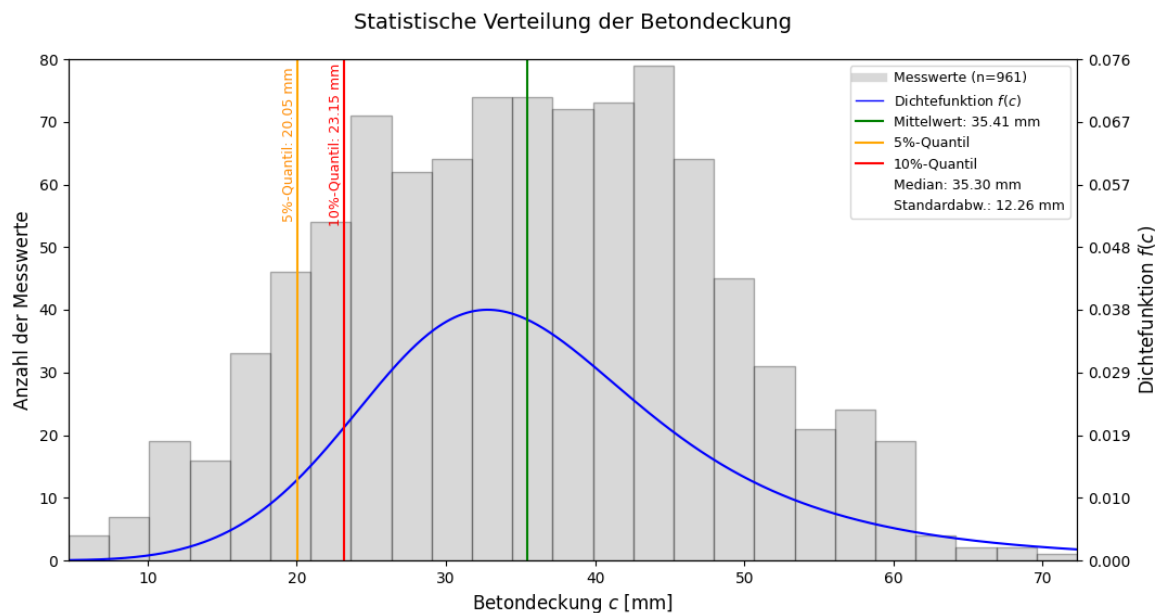
Abbildung 7: Statistische Auswertung alle gemessenen Wandflächen 2.UG, Auswertung nach [9]
