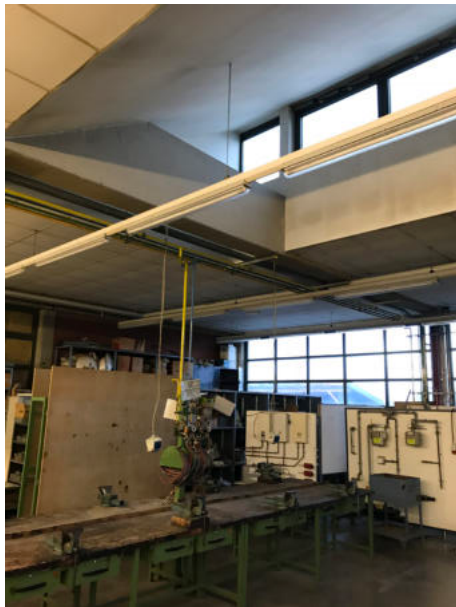
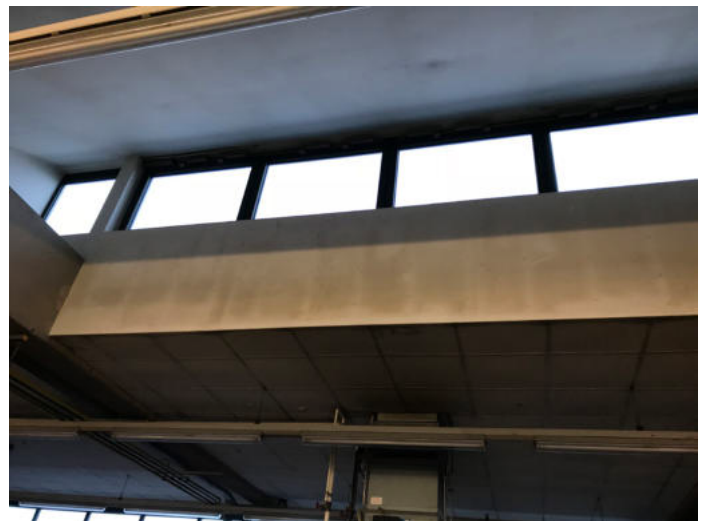
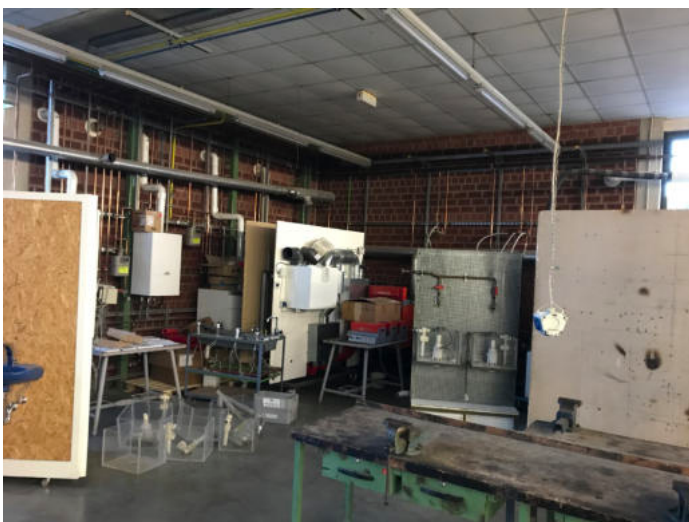
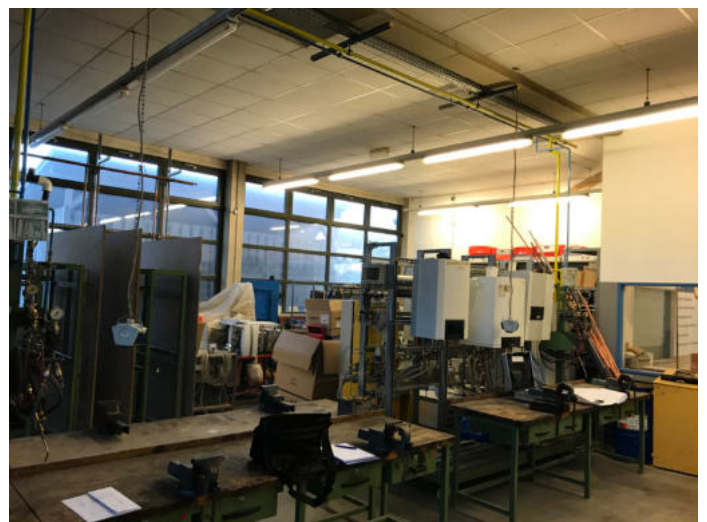
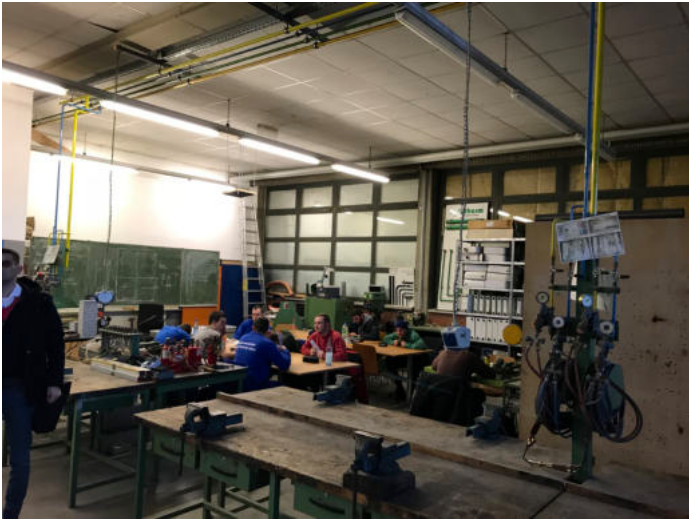
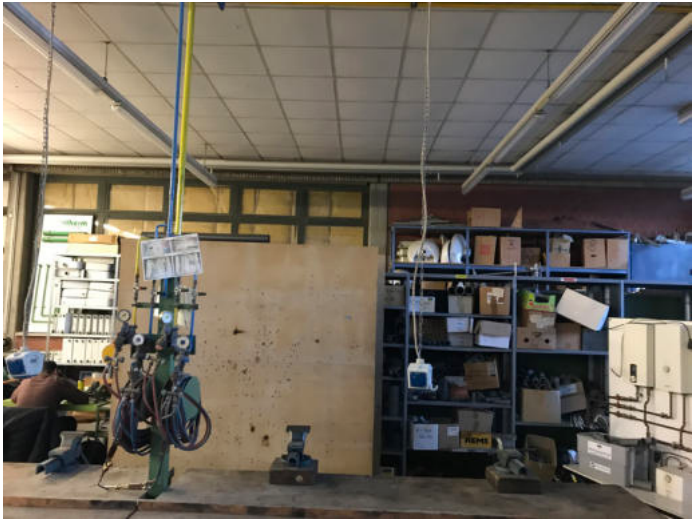
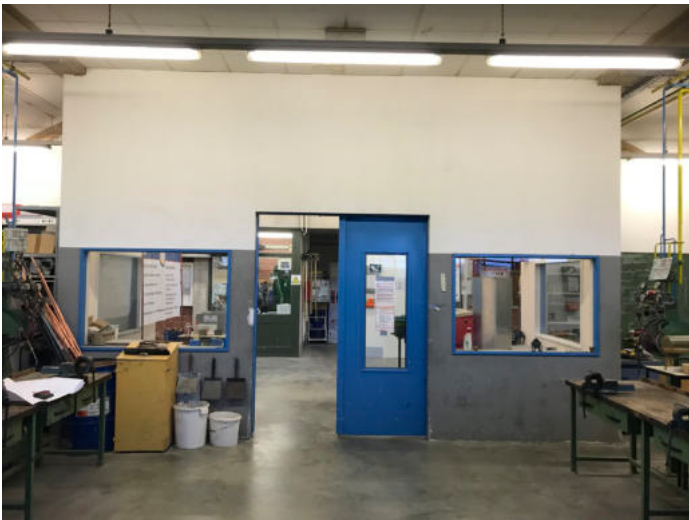
Die Lichtgaube ist unterseitig mit Trockenbau verkleidet. Im Bereich der Oberlichter sind die Oberlichtöffnermotoren von mindestens einem Oberlichtfenster defekt. Mit einem Motor werden zwei Fenster gesteuert.

-Hallenboden aus flügelgeglätteter Betonsohle, mit entsprechenden Gebrauchsspuren.

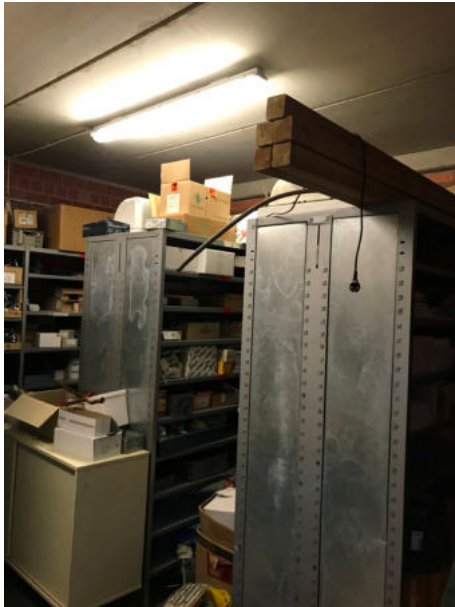
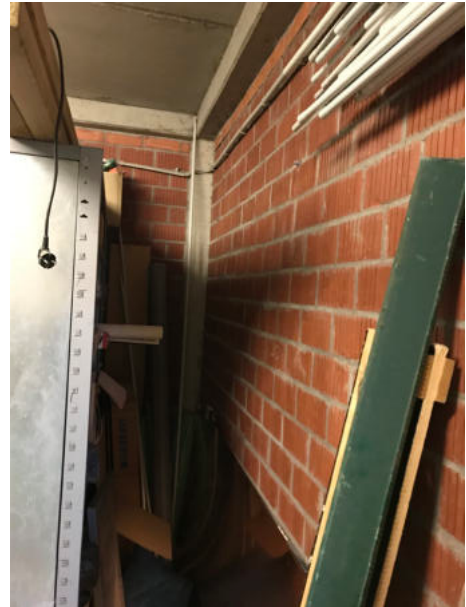
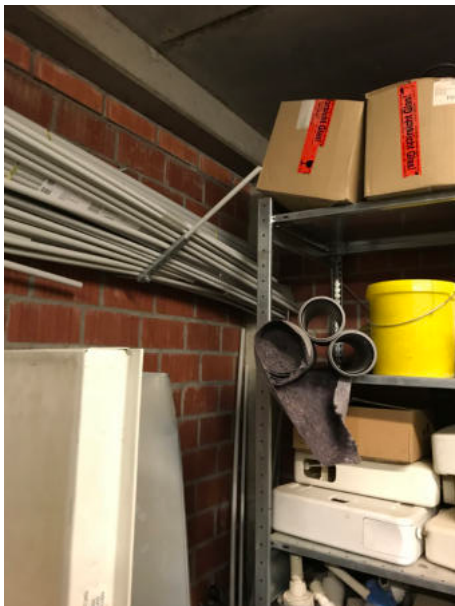
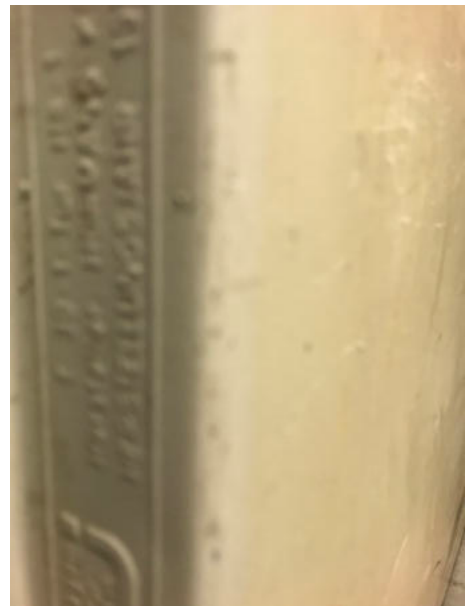
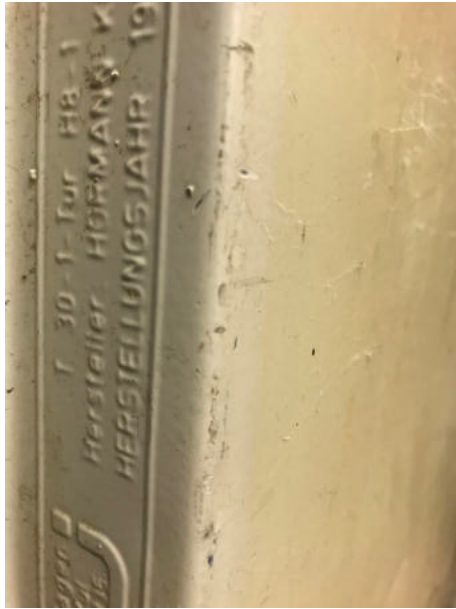
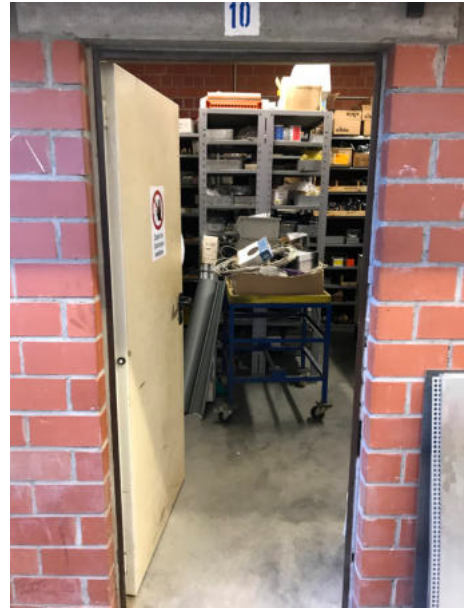
## Magazin Dachdecker Bereich 2

Im Magazin ist die Decke aus Sichtbeton - Betonfertigelementdecken.

Die Wände sind aus Sichtmauerwerk – Ziegelsteine. HLZ

-Magazinboden aus flügelgeglätteter Betonsohle, mit entsprechenden Gebrauchsspuren.

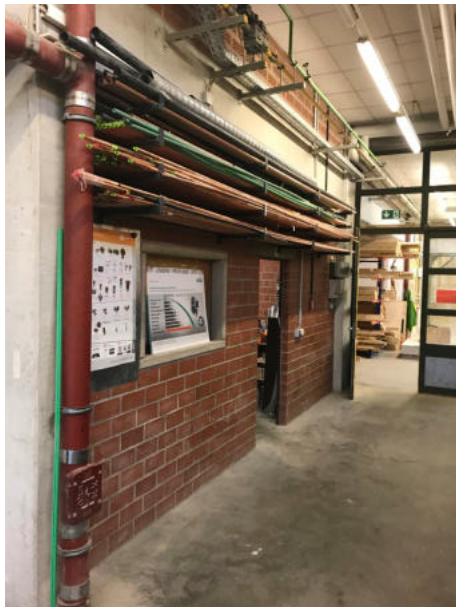
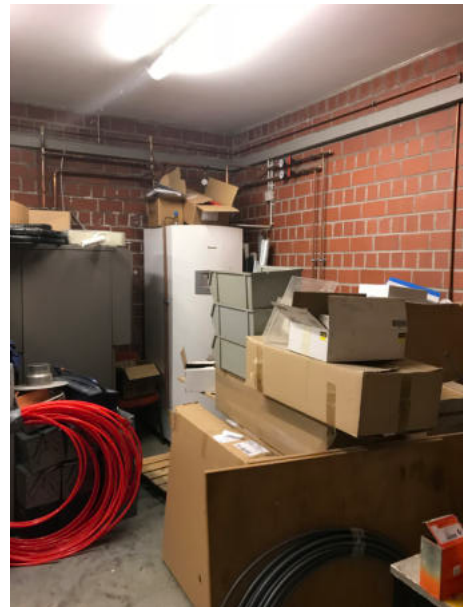
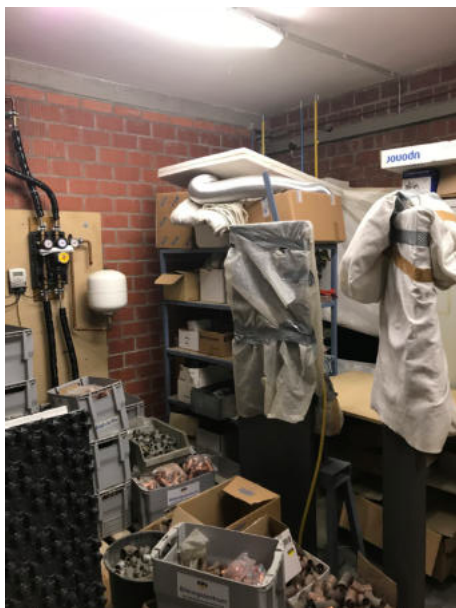
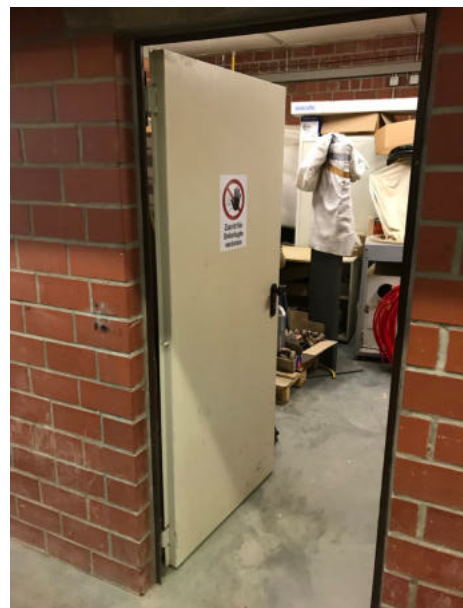
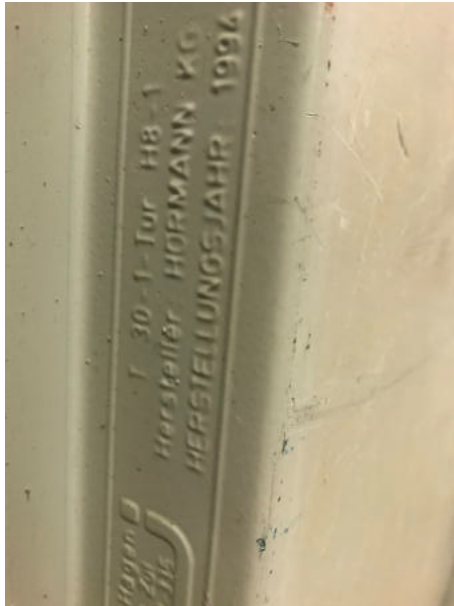
## Abstellfläche Bau - Bauschuhlager Bereich 4

Das Bauschuhlager ist nachträglich mit Trockenbauwänden abgetrennt worden. Die Decke besteht aus Sichtbeton (Betonfertigelementdecken).

Die Wände sind aus Sichtmauerwerk – Ziegelsteine. HLZ mit Anstrich

-Hallenboden aus flügelgeglätteter Betonsohle, mit entsprechenden Gebrauchsspuren.

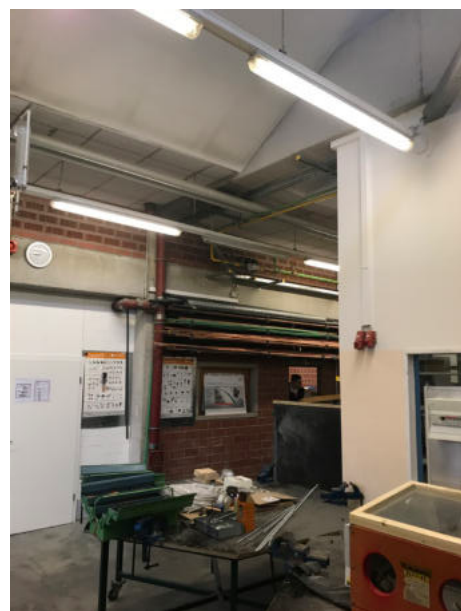
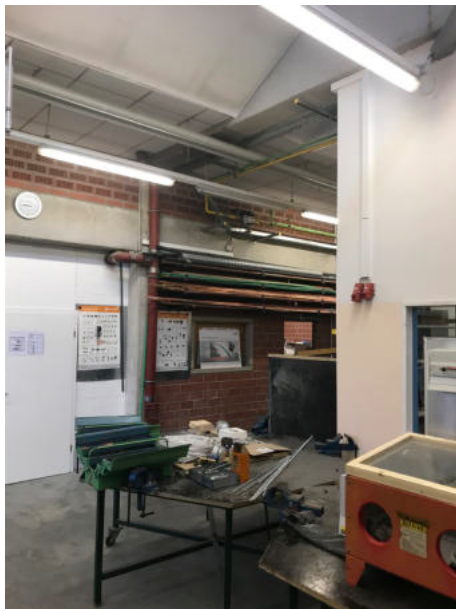
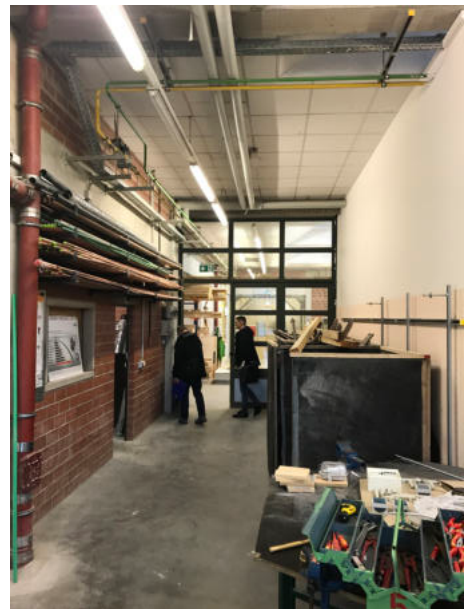
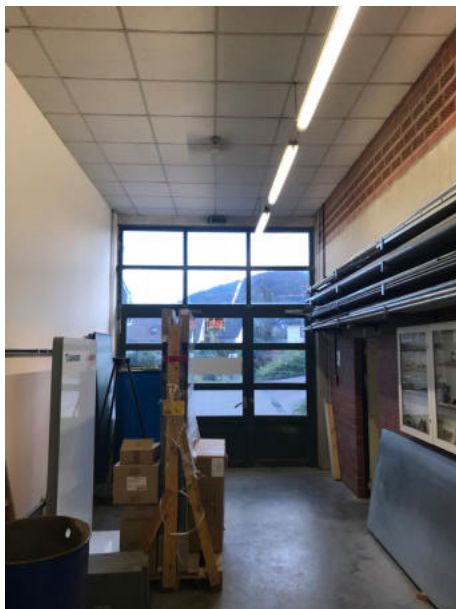
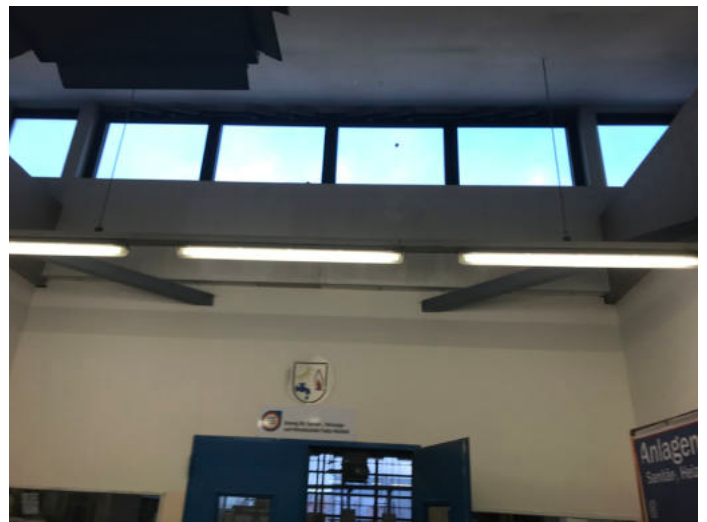
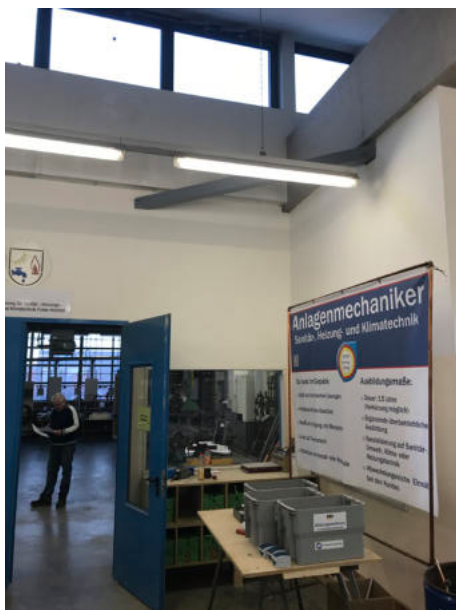
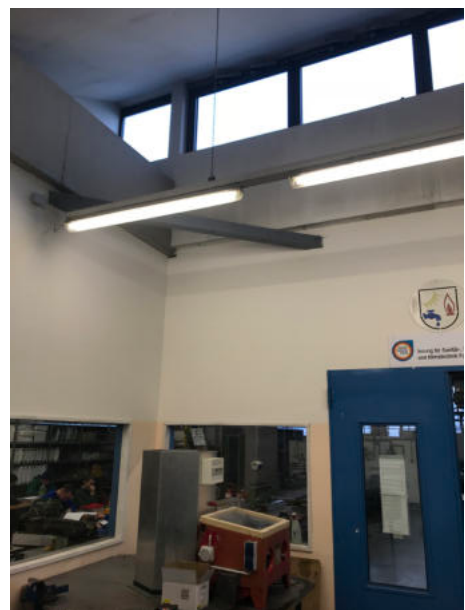
## Flur Bereich 6b

Die Grundkonstruktion besteht aus Stahlbeton. Trennung durch die Mauerwerkswände aus HLZ, Sichtbeton, Trockenbau und Verglasungen. Ein Teil ist als Akustikmaßnahme horizontal gedreht. Die Decke besteht aus OWA-Platten. Oberlicht als Dachaufbau mit senkrechten Fenstern. Hier ist ein Motoröffner defekt, so dass zwei Fenster nicht öffnen gehen.

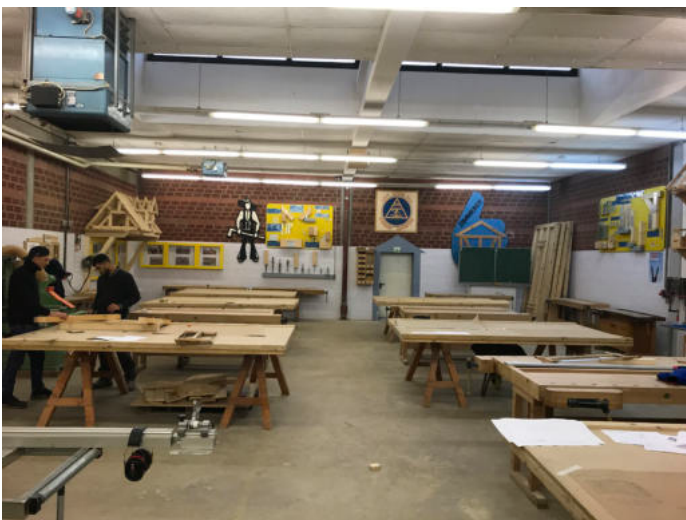
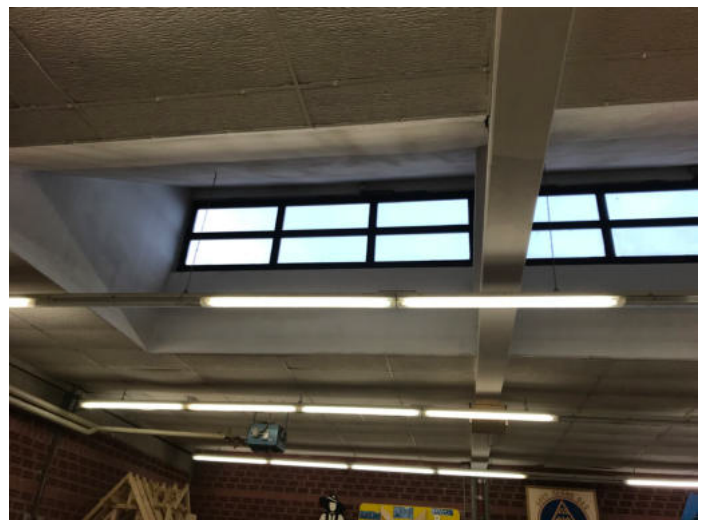
## Holzbau - Halle Lagerbereich Bereich 6c

Der Lagerbereich ist unmittelbar an die Halle angeschlossen und ist in gleicher Konstruktion mit einer Betondecke – Mauerwerksumfassungswände hergestellt.

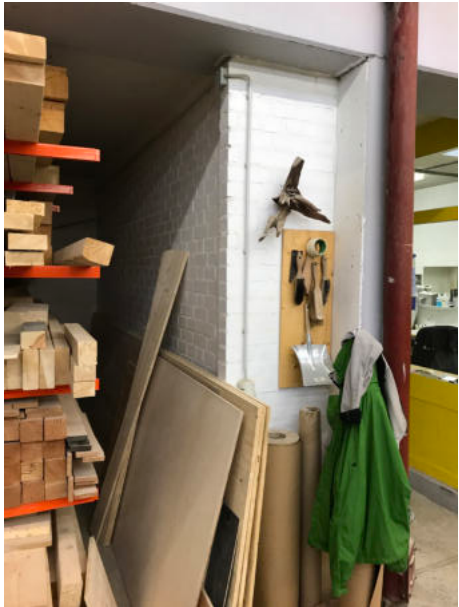
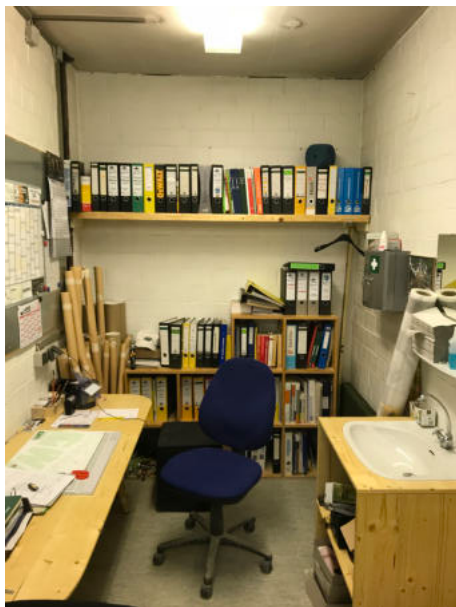
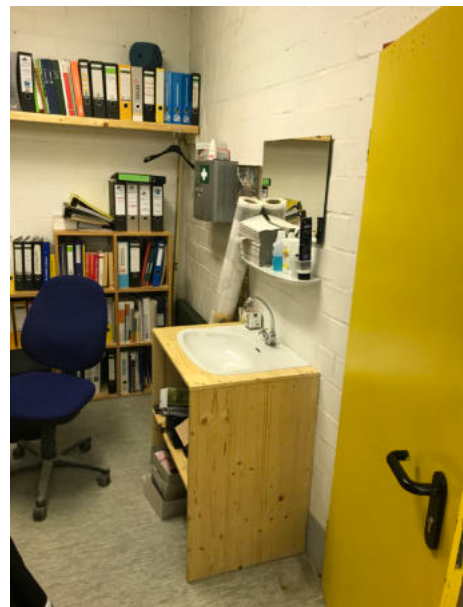
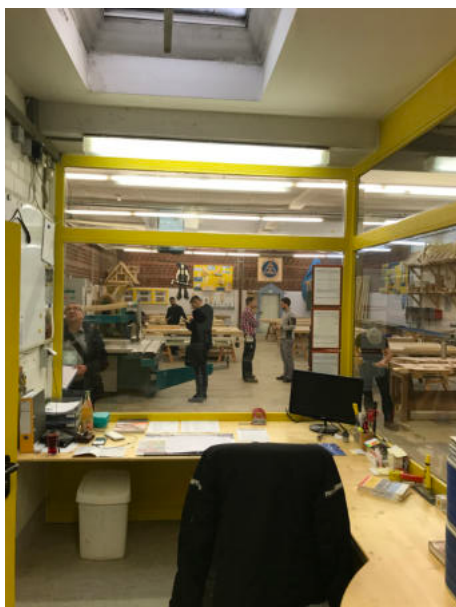
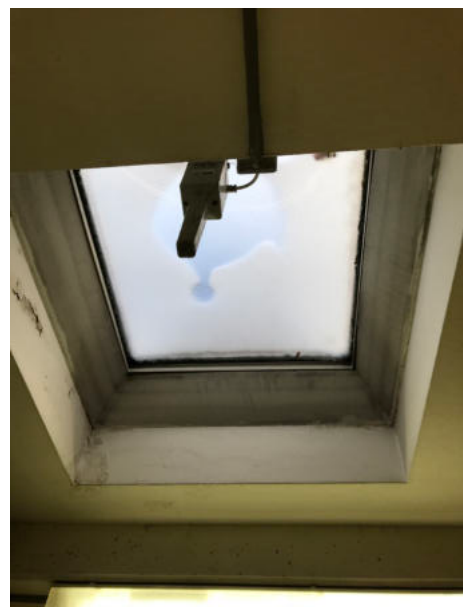
Die Meisterkabine ist eingefasst in Mauerwerksbau mit Glaswänden in Richtung der Halle.  
Das eine Oberlicht in der Meisterkabine ist defekt und muss ausgetauscht werden.

An dieser Stelle ist ein Feuchteintritt und Feuchteschäden sichtbar. Es ist zu erkennen, dass die obere Schale der Lichtkuppen zerstört ist. Die Zugangstür ist eine normale Stahlzarge mit Holztürblatt ohne weitere Anforderungen. Der Boden ist aufgedoppelt und hat eine Steigung von ca. 12 bis 13 cm.

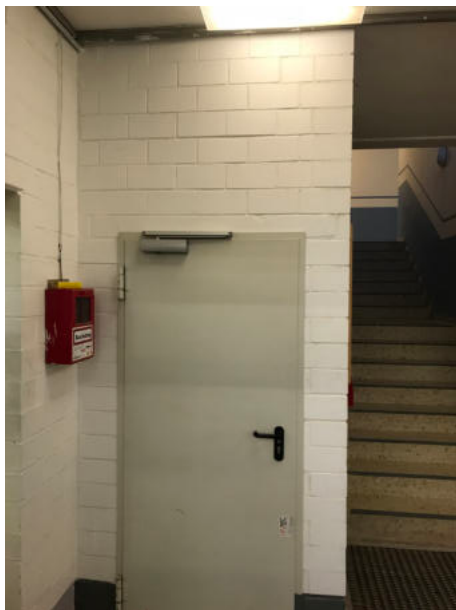
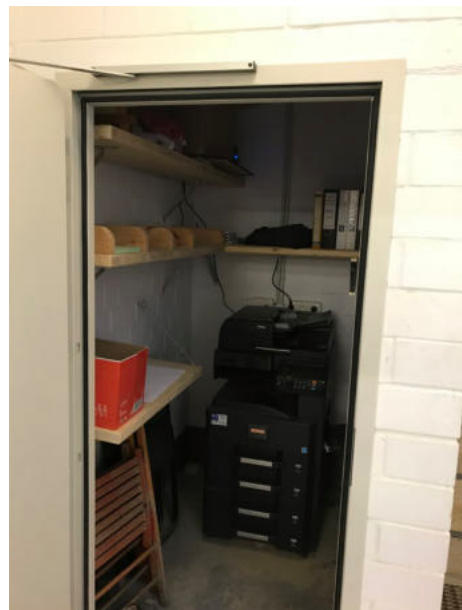
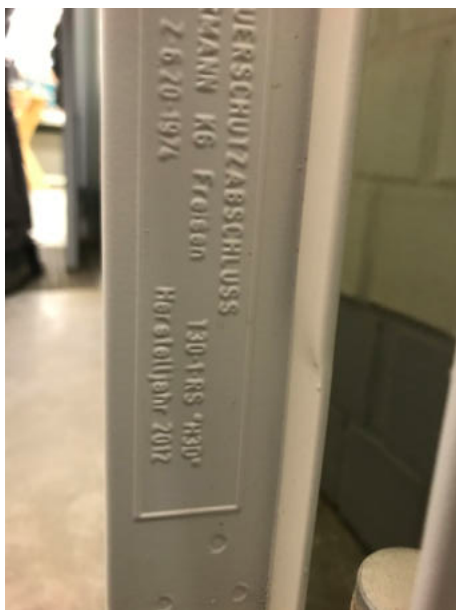
## Abtrennung eines Kopierraums im Bereich des Treppenabgangs Bereich 8

Die Wände sind mit 17,5 cm gemauert und gestrichen. Die Tür hat die Anforderung T-30-1 RS, so dass dieser Bereich brandschutztechnisch vom Flur abgetrennt ist.

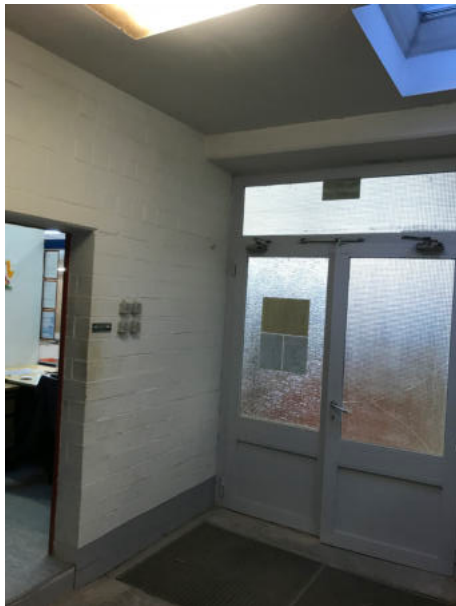
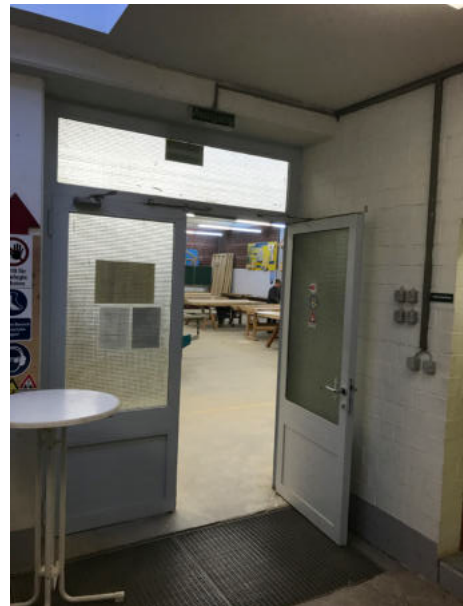
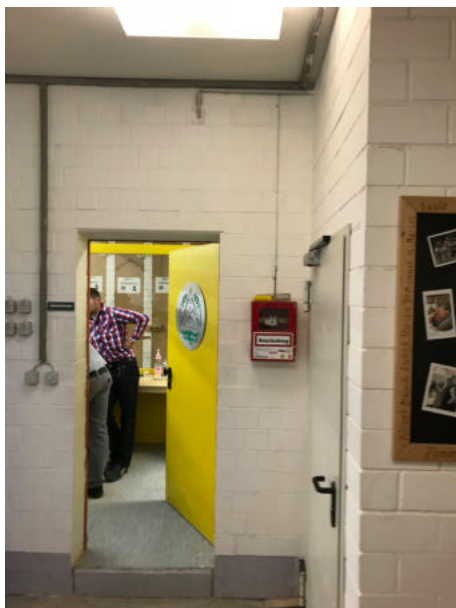
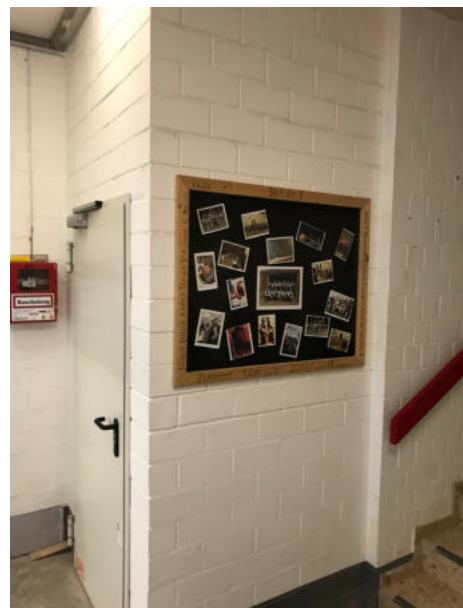
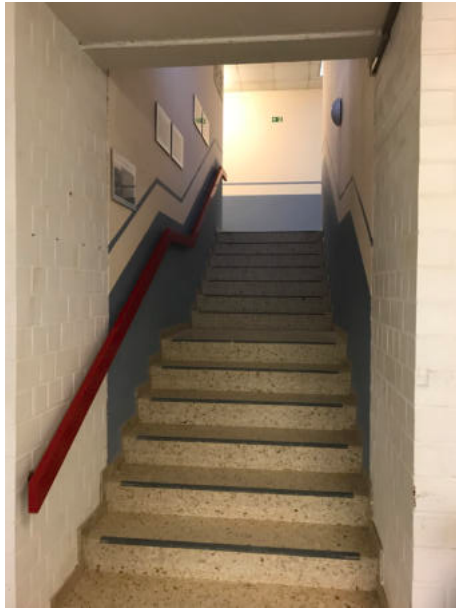
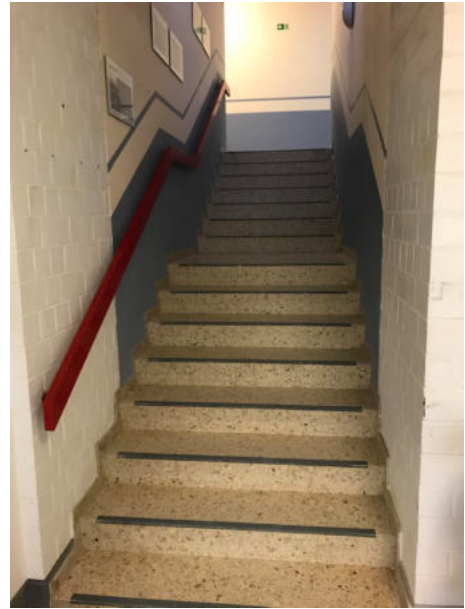
## Treppenabgang und der Vorbereich zur Holzbauhalle Bereich 9

Die Wände sind gemauert. Die Treppenstufen sind aus Kunststeinbelag. Die untere Geschossdeckenteile sind aus gestrichenem Beton. Es gibt im UG-Bereich ein Oberlicht. Ab dem Treppenlauf ist die Decke mit einem Versprung und mit einem Fenster nach oben versetzt und mündet dann in den Erschließungsbereich der Klassen- und Umkleidebereiche. Hier ist eine Oberdecke vorhanden.

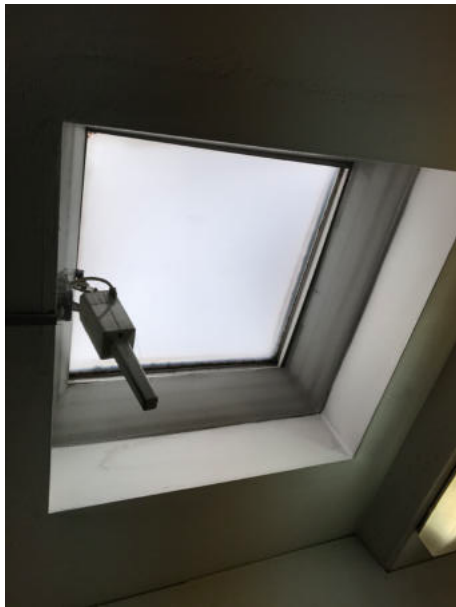
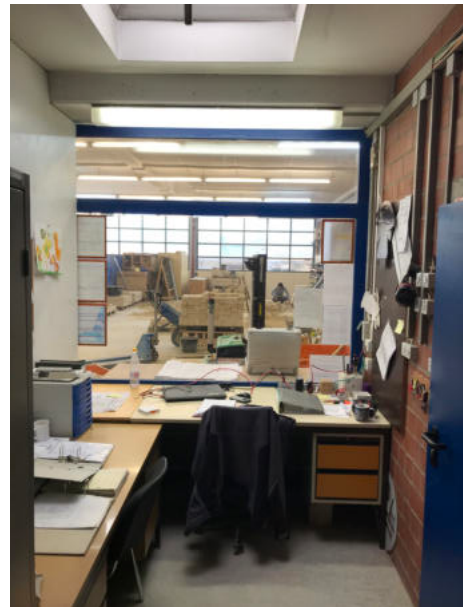
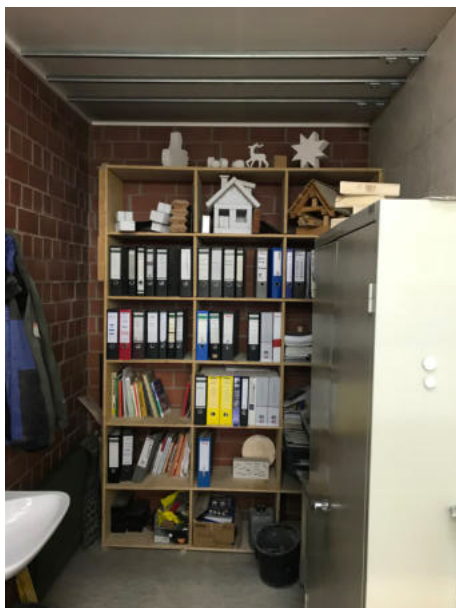
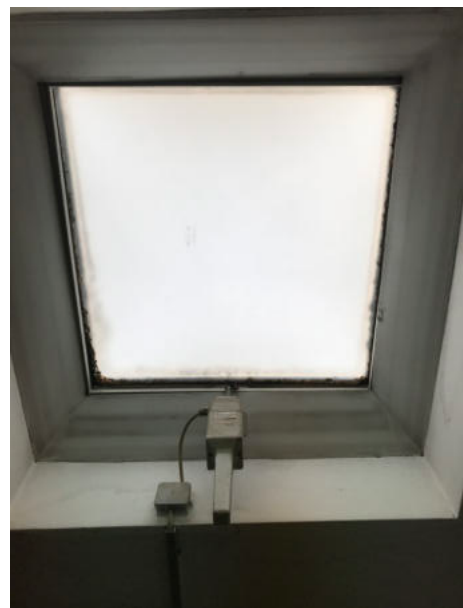
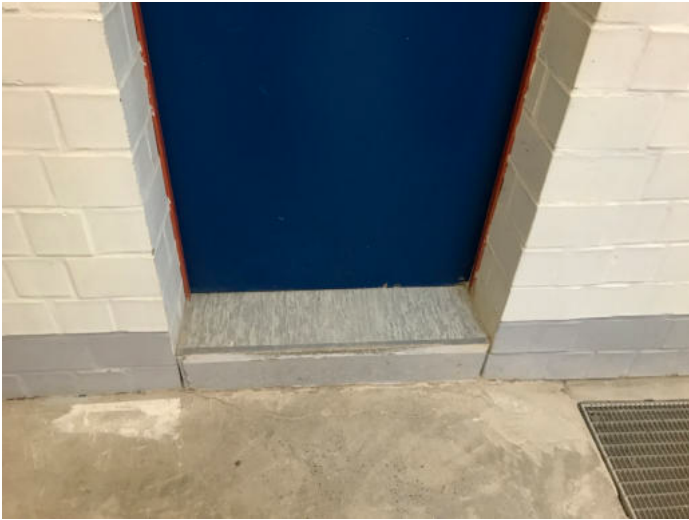
Das Meisterbüro hat eine Stufe von ca. 16 cm. Das Ganze ist in Betonbauweise aufgebaut und hat einen PVC-Boden. Die Wandflächen sind als Mauerwerkswände mit Sichtbeton erstellt und teilweise sind die Wände mit Holzplatten verkleidet. Die Decken sind gestrichene Stahlbetondecken. Eine Lichtkuppel ist in diesem Bereich vorhanden. Die Lichtkuppel ist soweit intakt. Nach außen gibt es eine Verglasung in Richtung der Halle ansonsten keine besonders erwähnenswerten Punkte.

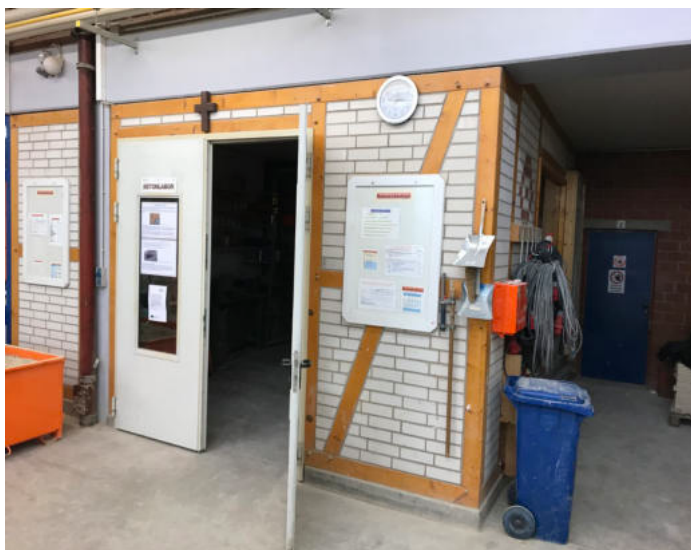
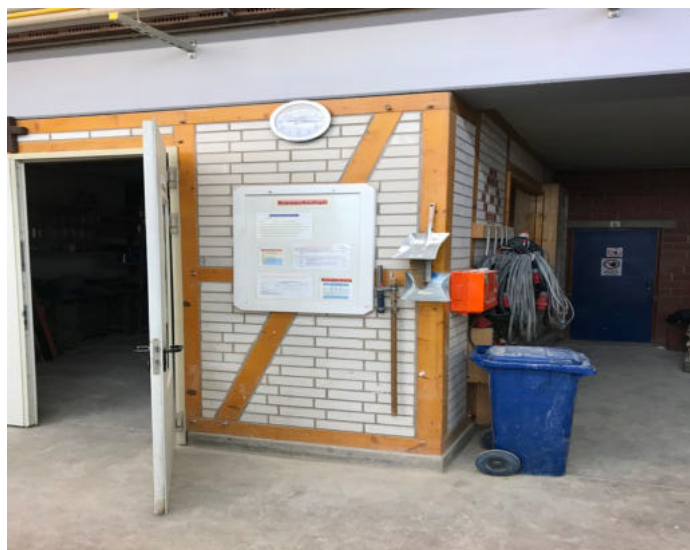
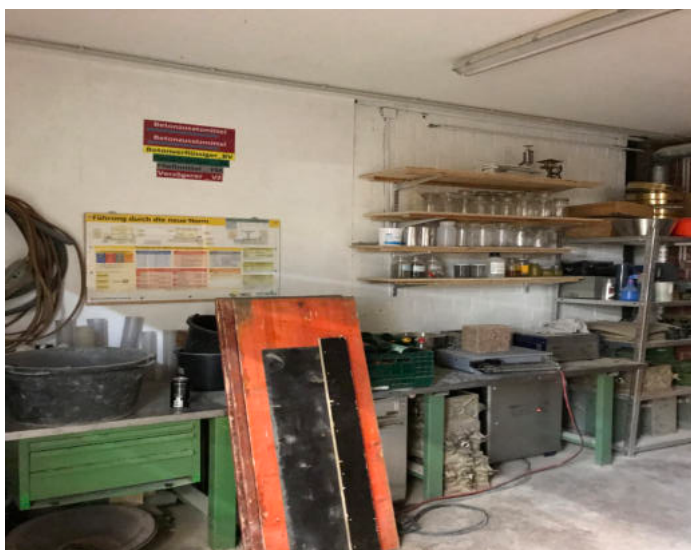
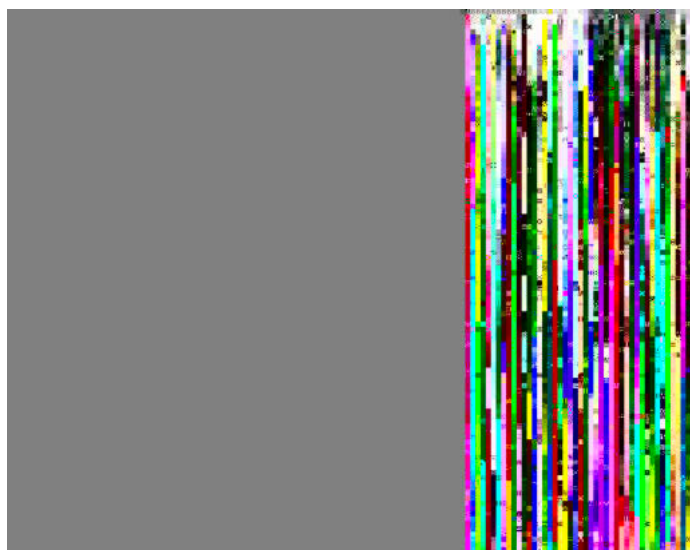
Das Betonlabor ist nachträglich abgetrennt in Holz- und Mauerwerksbaukonstruktion. Als Zugang ist eine Zweiflügelige Stahltür mit Glasausschnitten verbaut, die jedoch keine brandschutz-technische Anforderung hat. Der Raum ist ohne Brandschutzanforderung abgetrennt und ist im Mauerwerksbau erstellt.

Die Decke aus Stahlbeton ist gestrichen. Die Betonsohle ist wie in der Maurerhalle als Betonsohle mit gleicher Oberfläche ausgeführt.
