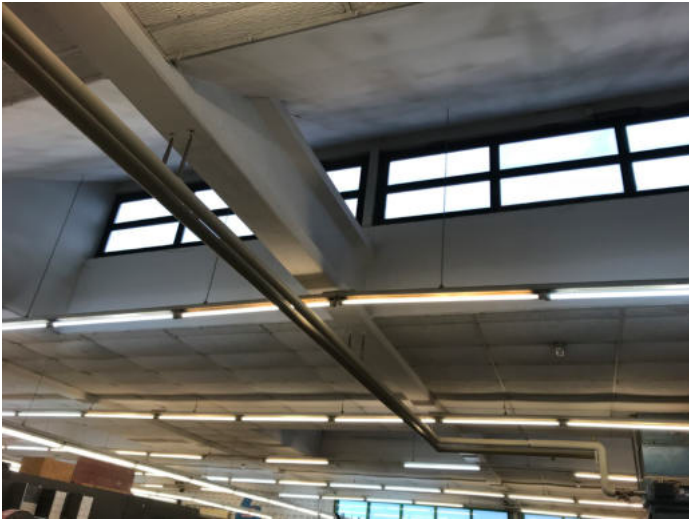
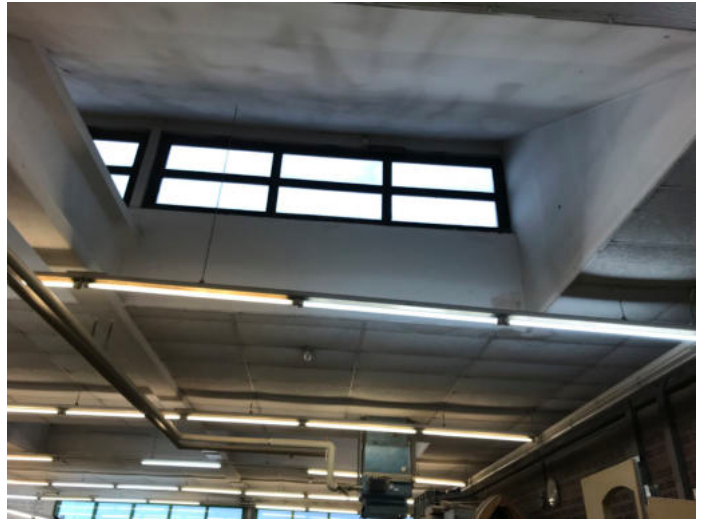
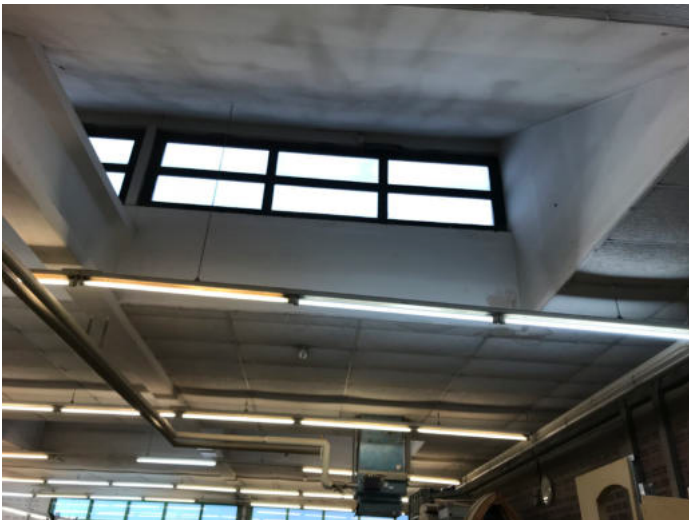
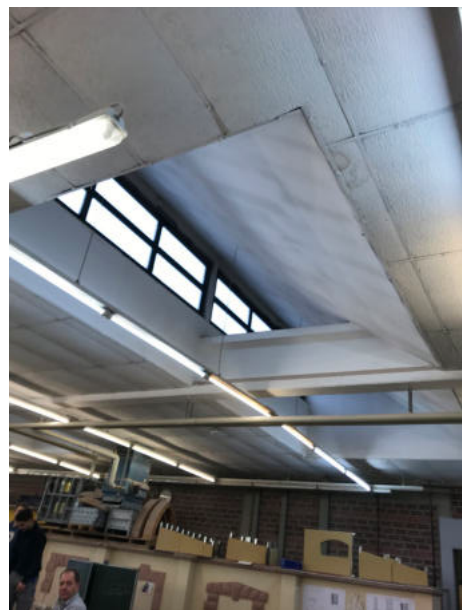
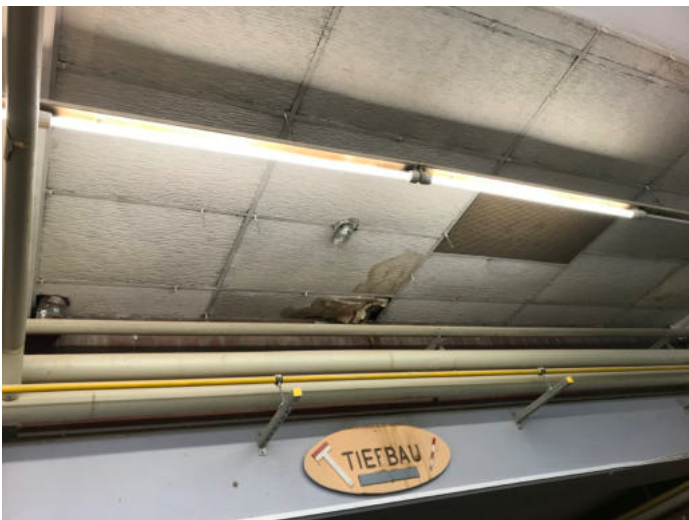
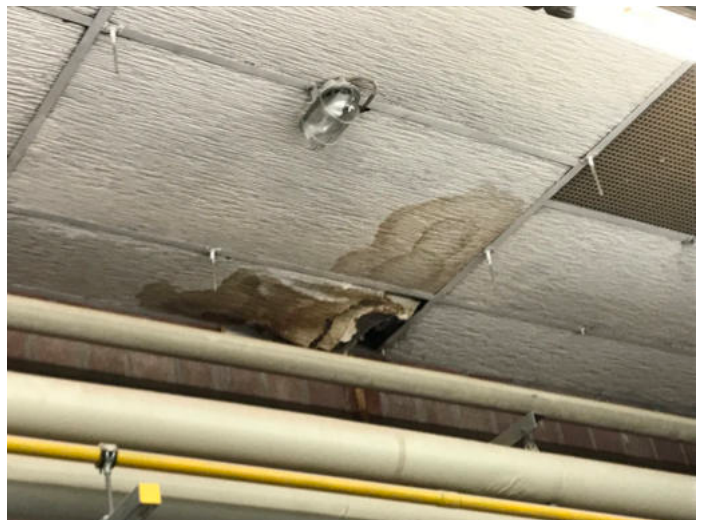
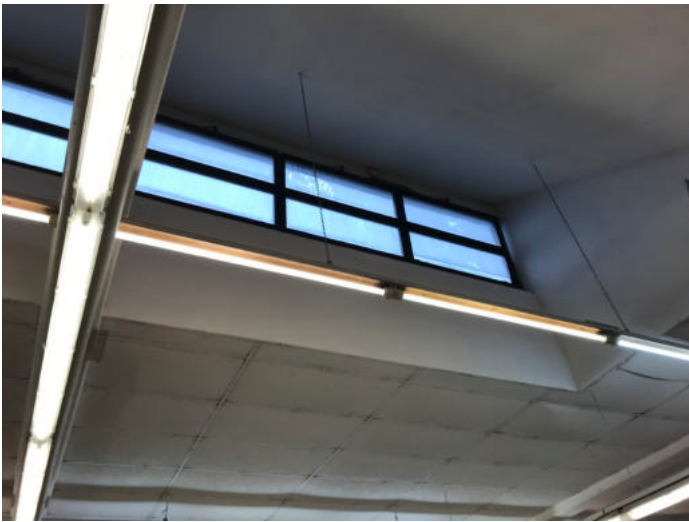
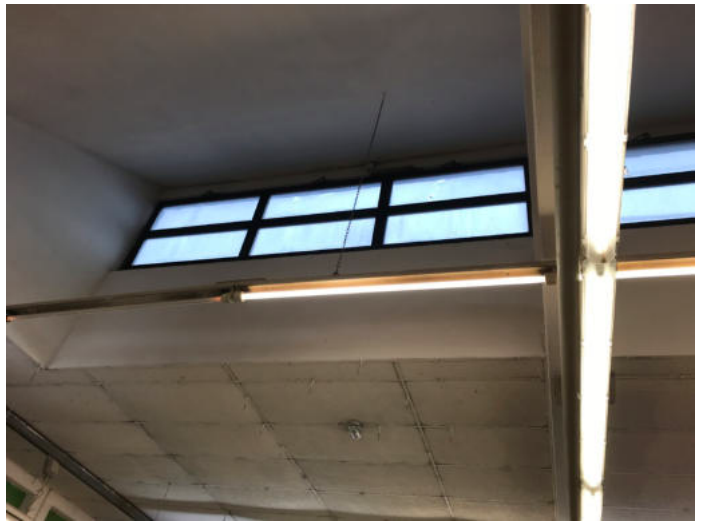
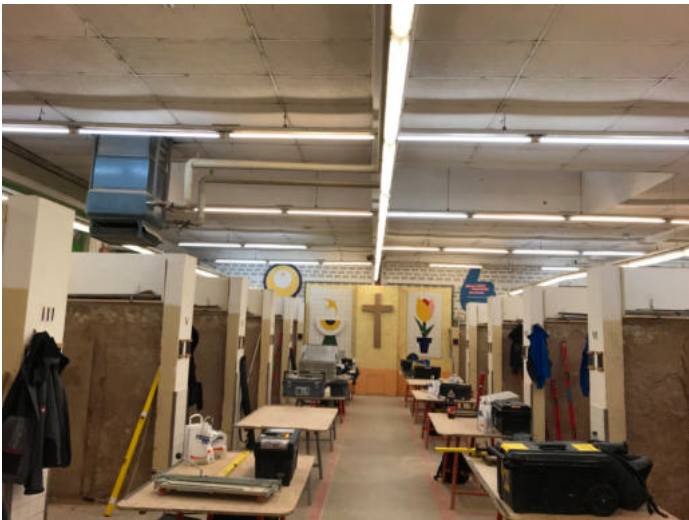
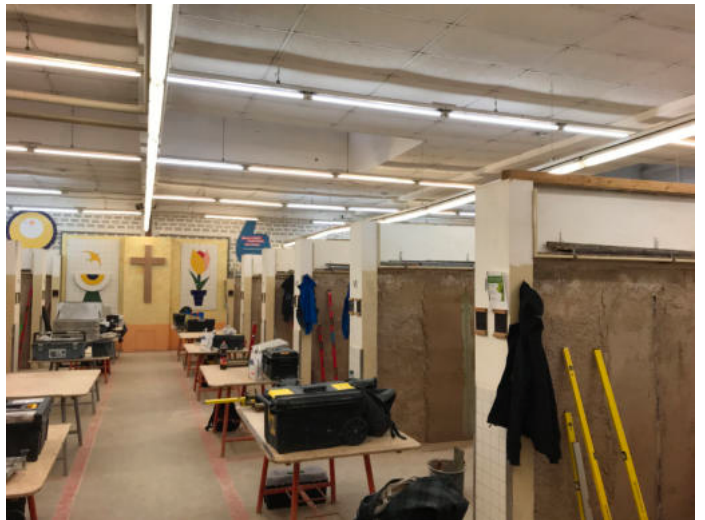
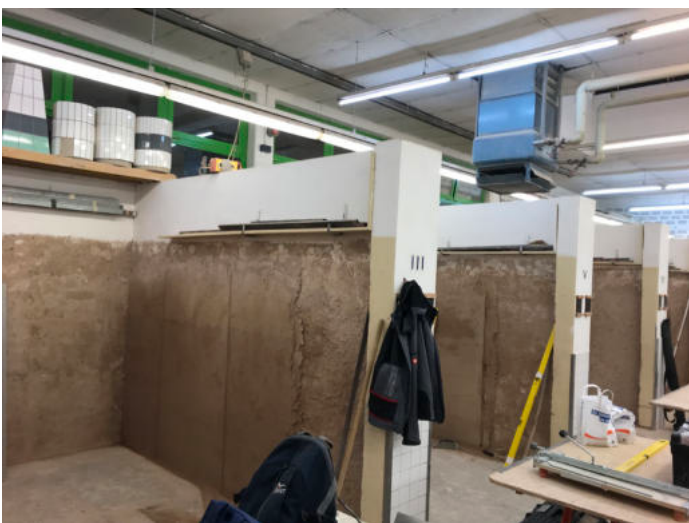
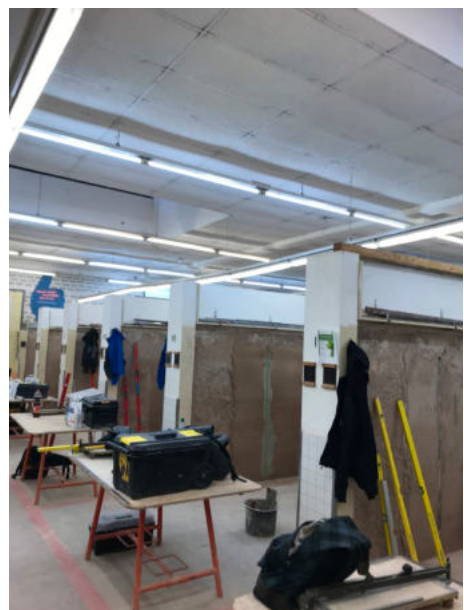
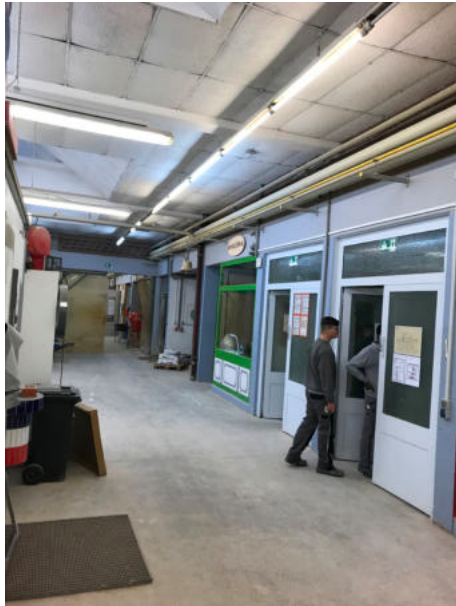
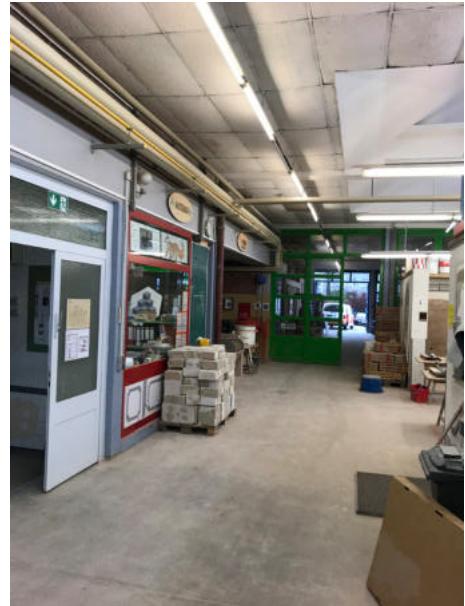
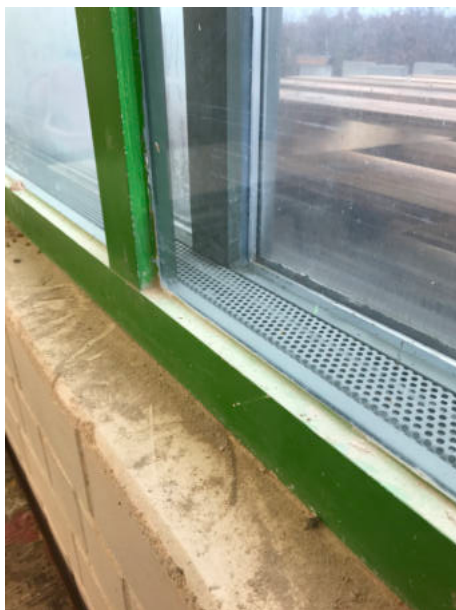
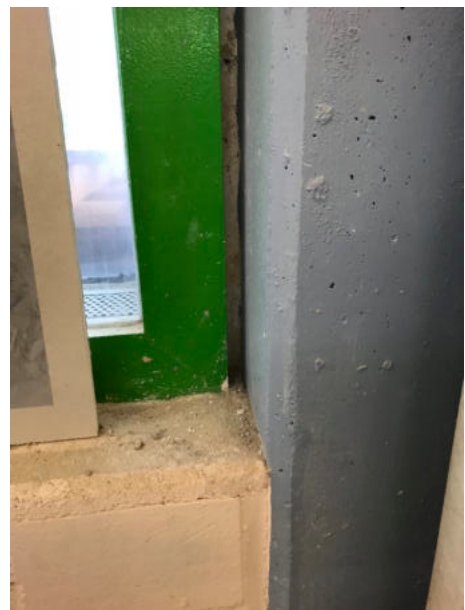
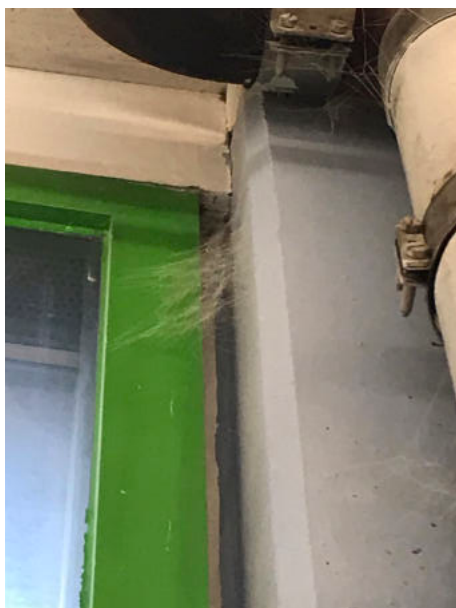
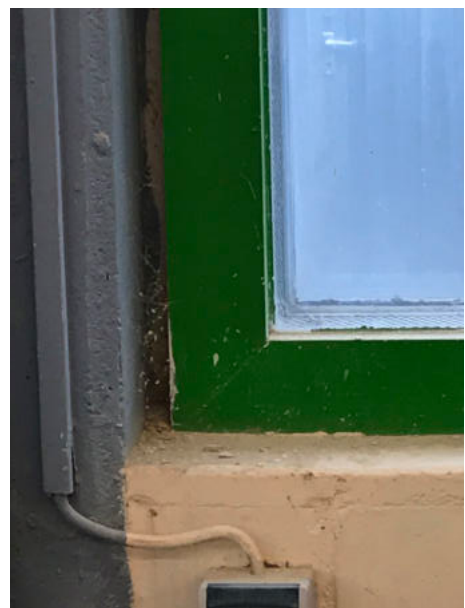
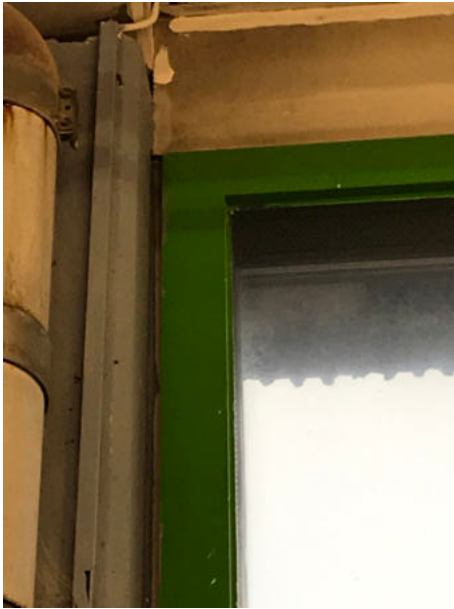
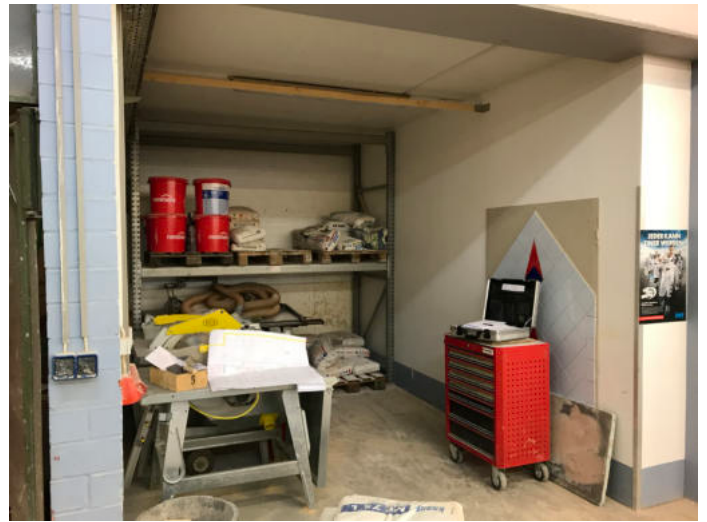
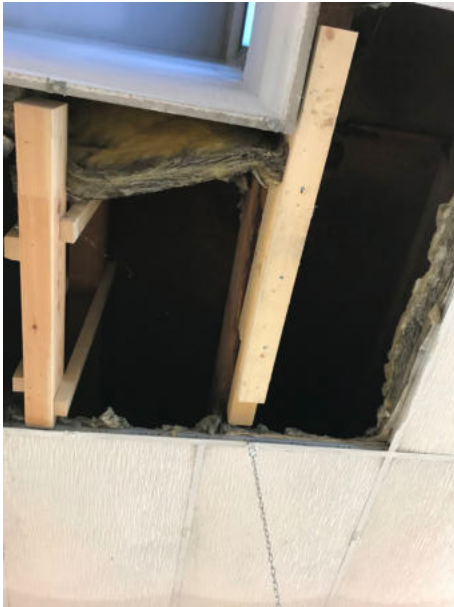
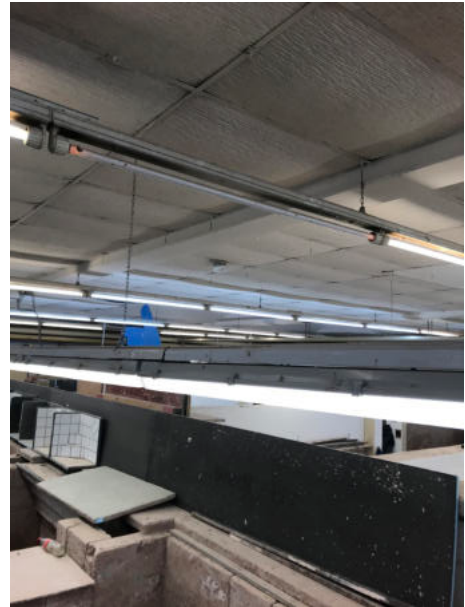
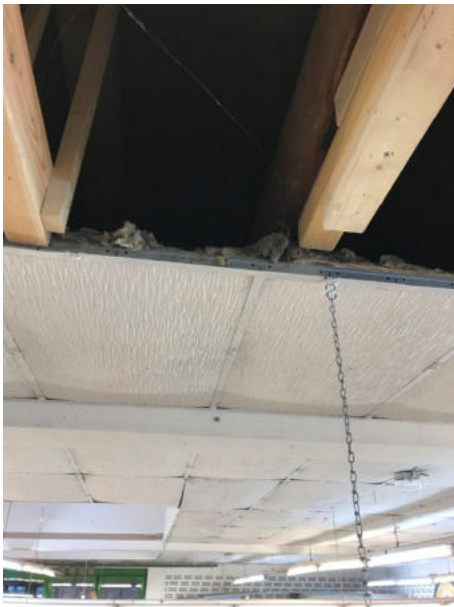
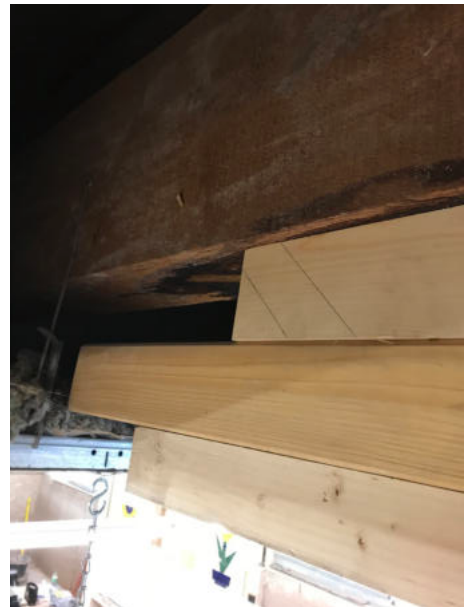
In der Halle sind Fliesenleger und Trockenbauer untergebracht. Die Halle ist in verschiedene kleinere Bereiche unterteilt, in denen die Auszubildenden arbeiten ausführen (z.B. Fliesenlegen). Die Decke ist, wie in den anderen Bereichen auch, als Rasterdecke 0,625 x 1,25 m in Mineralfaservariante ausgeführt. An der Decke sind einige Durchfeuchtungen erkennbar. Auch aktuell sind Durchfeuchtungen im Bereich der Decke zu sehen. Die Grundkonstruktion der Halle ist so, dass hier Betonfertigteile massive geschalte Betonteile und Mauerwerkswände zur Tragkonstruktion gehören. Die Wände sind aus HLZ-Mauerwerk hergestellt und gestrichen. Teilweise ist der Stein so verbaut, dass die Lochung als akustische Maßnahme sichtbar wird. Die Verglasung ist aus 3/1979. Es ist jeweils eine Doppelscheibe außen und eine einfache Scheibe auf der Innenseite vorhanden. Im Bereich der Anschlüsse gibt es keinerlei Feuchteschäden die sichtbar wären. Die Bodenfläche ist ebenfalls aus glatt abgezogenen und geglätteten Sohlenbeton, der hier zur Ausbildungsfläche dient. Die Abstellfläche ist hier in den Raum integriert. Diese besteht aus Stahlbetonfertigteildeckenplatten - Mauerwerkswände - beides gestrichen. Die Sohle aus Betonsohle wie in der Halle.

In dieser Halle wurde die Decke geöffnet, so dass man in die Decke hineinschauen kann, um die Deckensituation bewerten zu können. Die Decke ist im Anschlussbereich von der Lichtkuppel geöffnet worden. Hier erkennt man, dass die Decke durchfeuchtet war und ist. Feuchteschäden sind an der Decke sichtbar. Die Dämmung jedoch ist trocken. Nach Aussage der Nutzer, tritt die Feuchte immer in Verbindung mit Regen und starkem Wind auf. Die Spanplatten, der Dachkonstruktion sind deutlich dunkler verfärbt und haben Schaden genommen. In den Anschlussbereichen der Gaube sieht man, dass hier Wassereintritte zu verzeichnen sind. Die Deckenplatten aus Mineralfaserplatten weisen in diesen Bereichen deutliche Verformungen auf. Die Decken sind abgänglich.

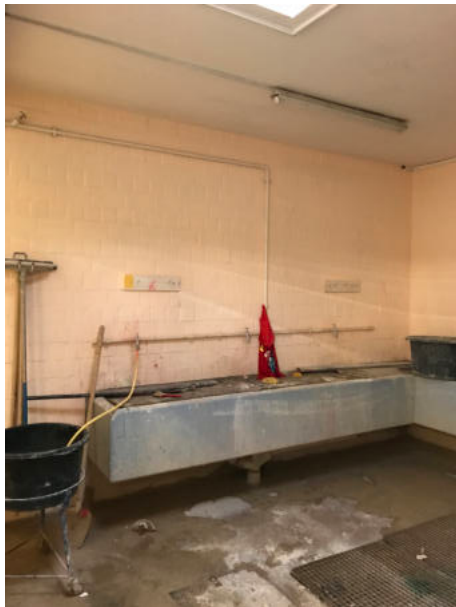
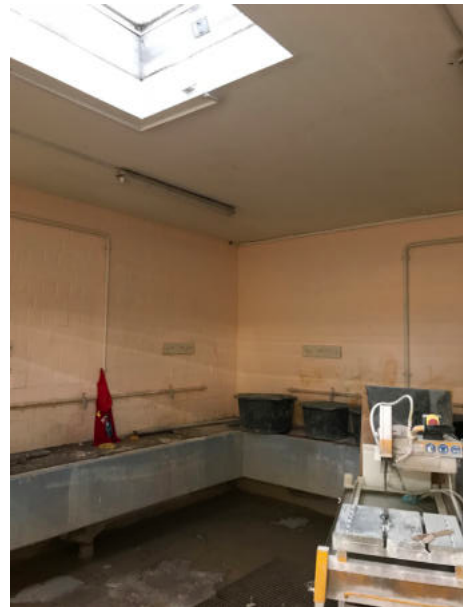
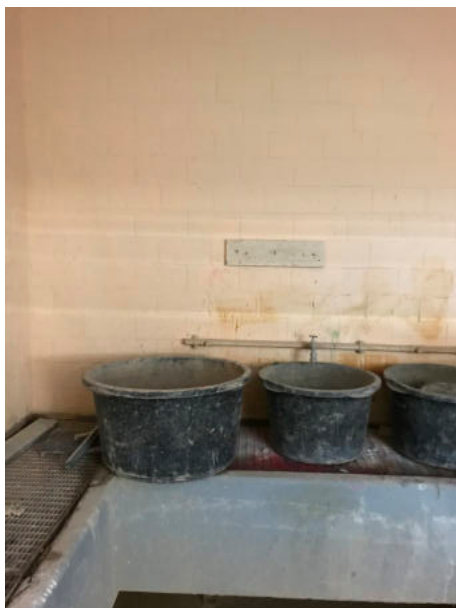
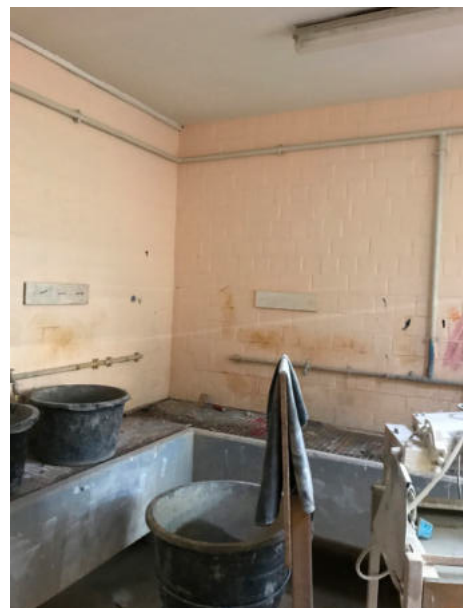
## Werkzeug Waschplatz Bereich 14

Der Raum wird als Waschplatz für Werkzeuge und als Stellplatz für Steinsäge genutzt. Die Wände sind Mauerwerkswände gestrichen. Der Boden ist aus geglättetem Beton, wie er sich auch in der Hallen befindet, hergestellt. Die Decke wurde als Stahlbetonhalbfertigteilplatten errichtet und gestrichen

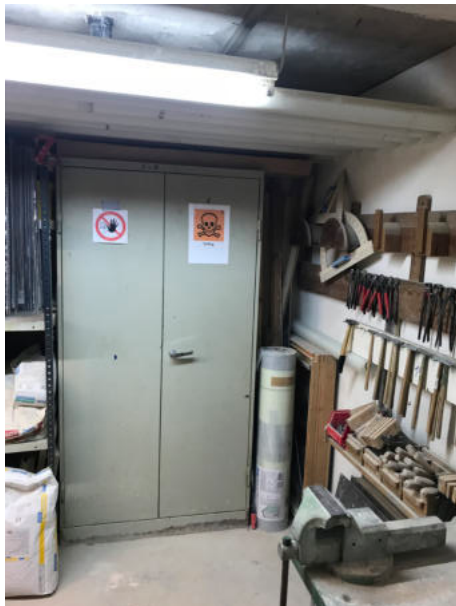
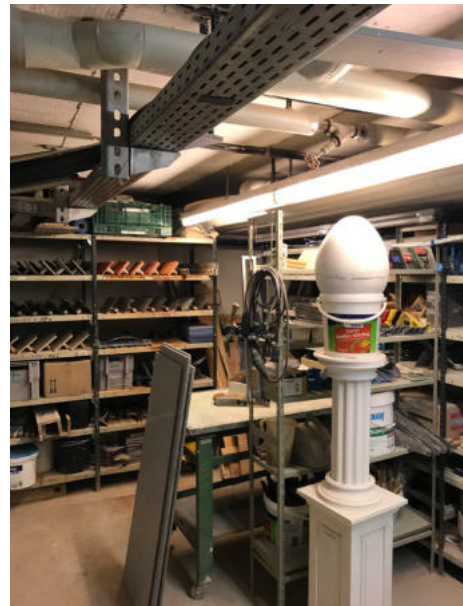
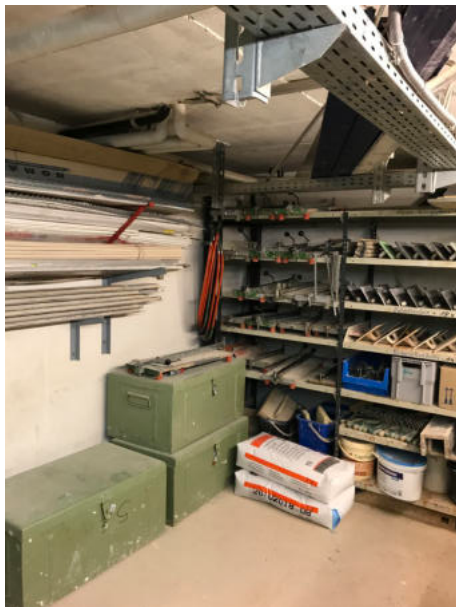
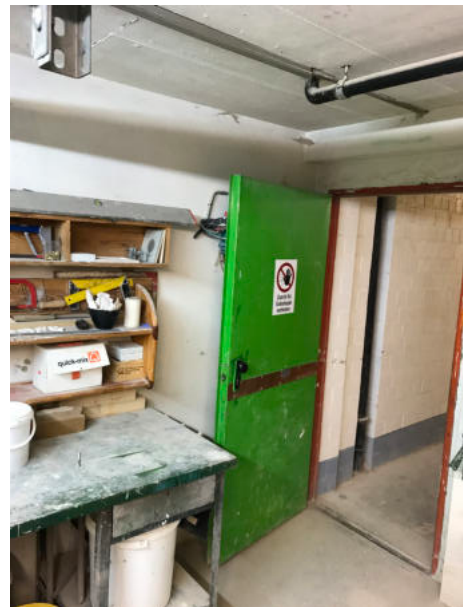
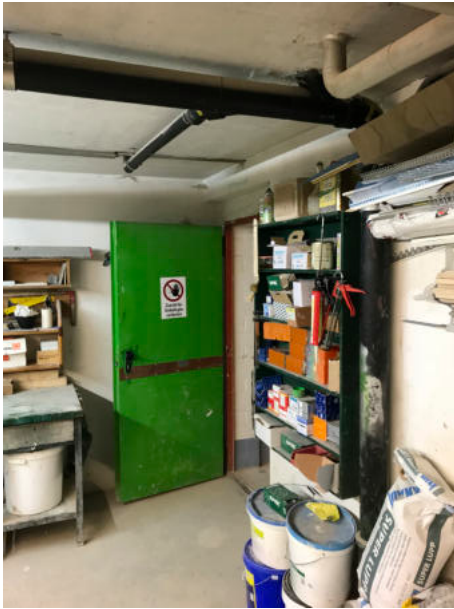
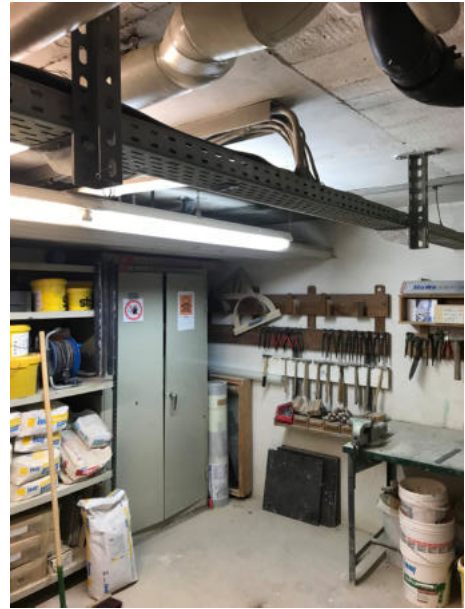
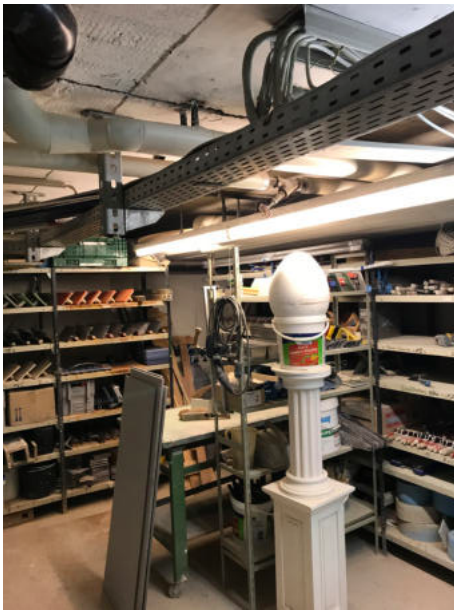
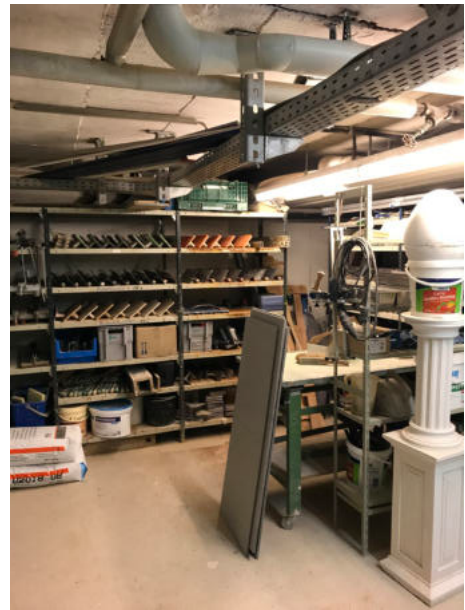
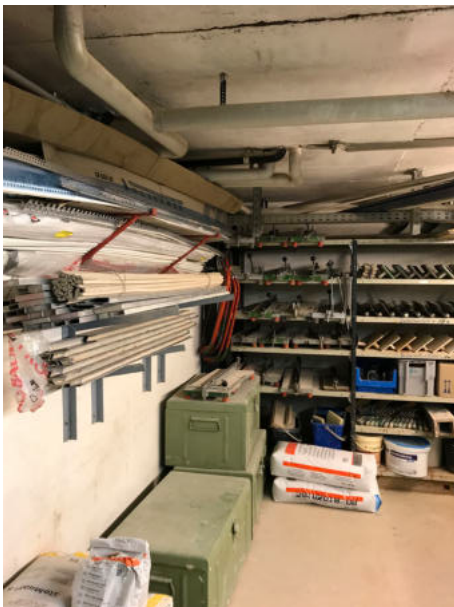
## Materialraum Bereich 16

Der Bereich ist zwar im Plan als Elektrozentrale gekennzeichnet – es ist aber hier keine Elektrozentrale vorhanden, nur ein reiner Materialbereich. Eine ganze Menge Leitungen, die von oben kommen, sind hier sichtbar verlegt

-Stahltür als Zugang mit Anforderung T30-1-Tür.

-Materialraumboden aus flügelgeglätteter Betonsohle, mit entsprechenden Gebrauchsspuren.

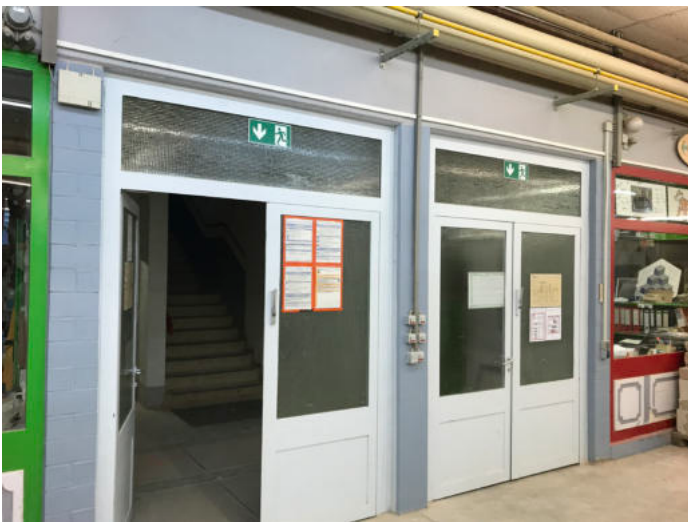
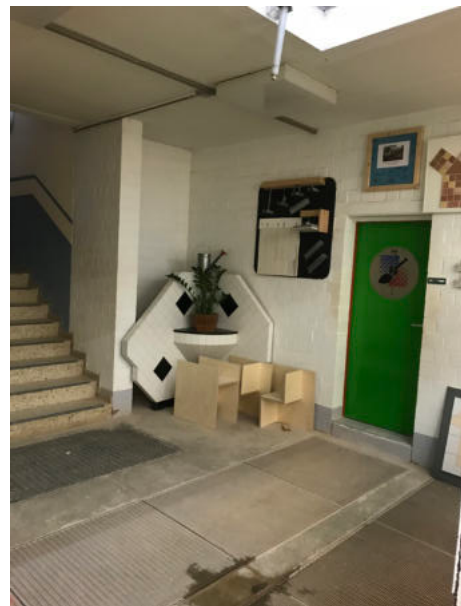
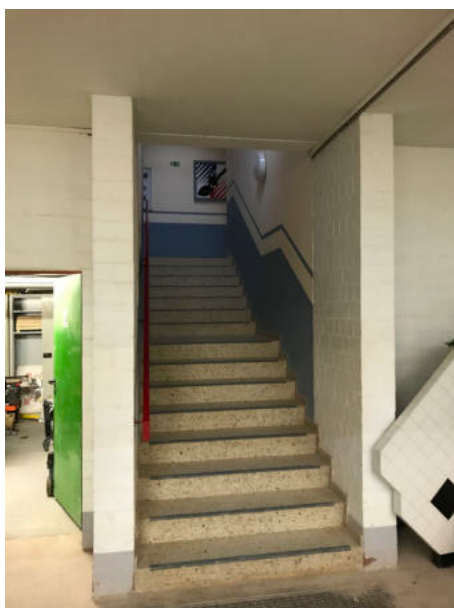
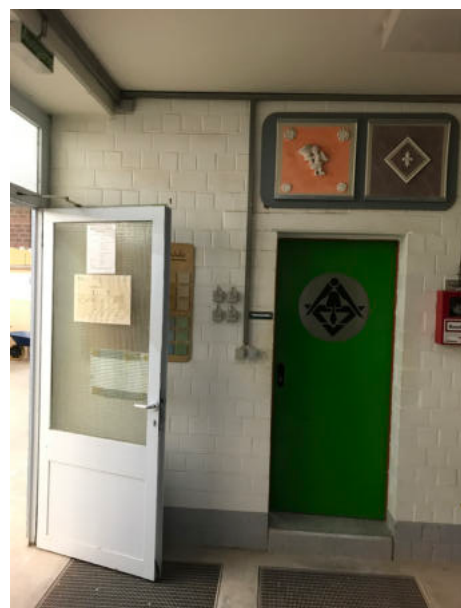
## Treppenhaus Bereich 17

Die Wände sind gemauert. Die Treppenstufen sind in Kunststeinbelag ausgeführt. Die untere Geschossdeckenteile sind aus gestrichenem Beton hergestellt. Es gibt im UG-Bereich ein Oberlicht. Ab dem Treppenlauf ist die Decke mit einem Versprung und mit einem Fenster nach oben versetzt und mündet dann in den Erschließungsbereich der Klassen- und Umkleidebereiche. Hier ist eine Mineralfaserdecke verbaut worden.

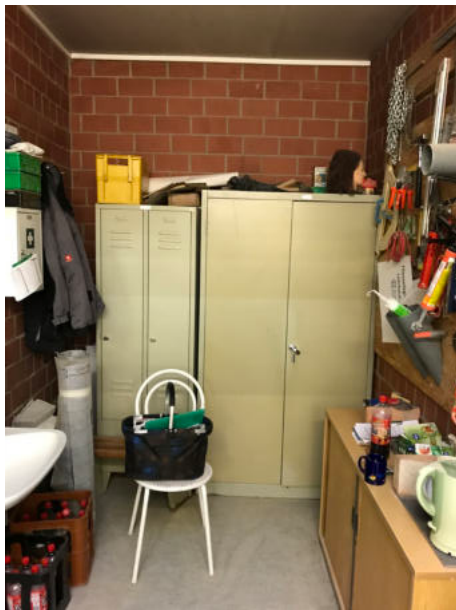
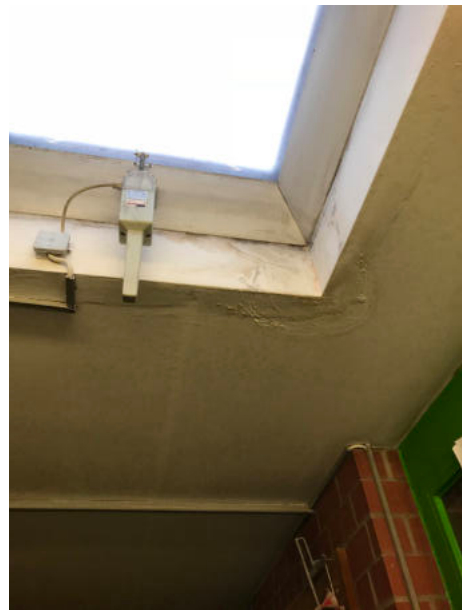
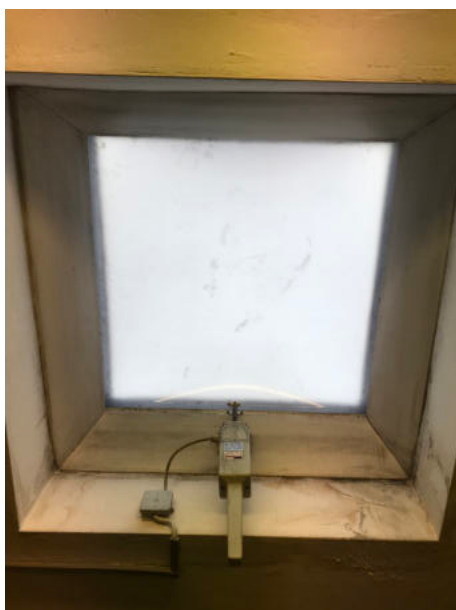
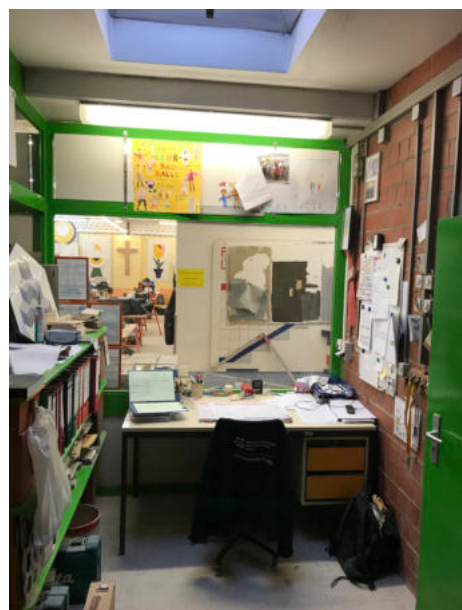
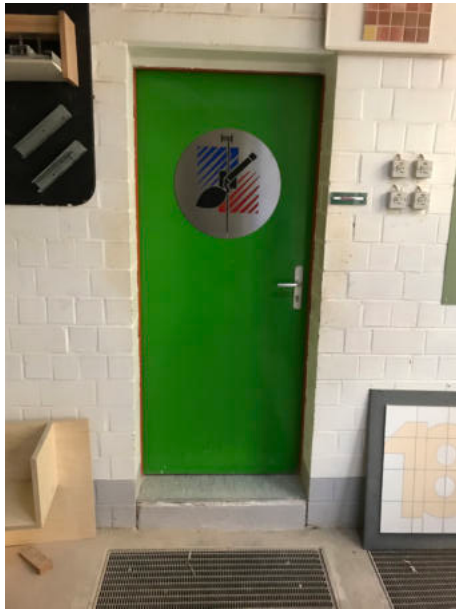
Die Meisterkabine hat ein Oberlicht, eine gestrichene Betondecke und die Wandoberflächen sind aus Sichtmauerwerk hergestellt.

Es ist ein Alu-Glaselement mit Blick in die Halle und in den Flur verbaut. Die Tür ist als normale Mehrzwecktür mit Holztürblatt und Stahlzarge ohne Anforderung hergestellt. Der Boden der Meisterkabine ist mit einer Holzkonstruktion aufgedoppelt und mit einem PVC-Belag belegt. Die Eingangsstufe ist ca. 16 cm hoch

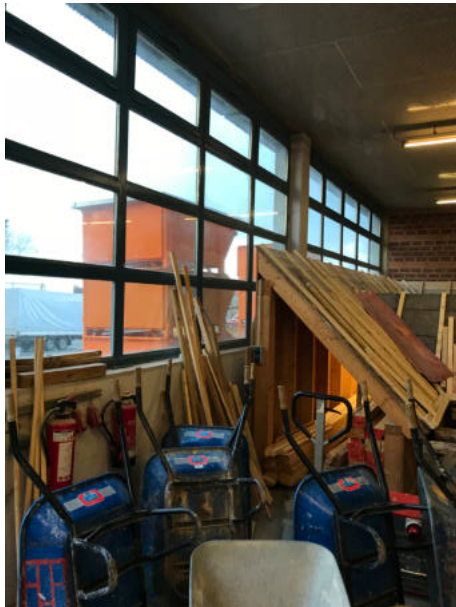
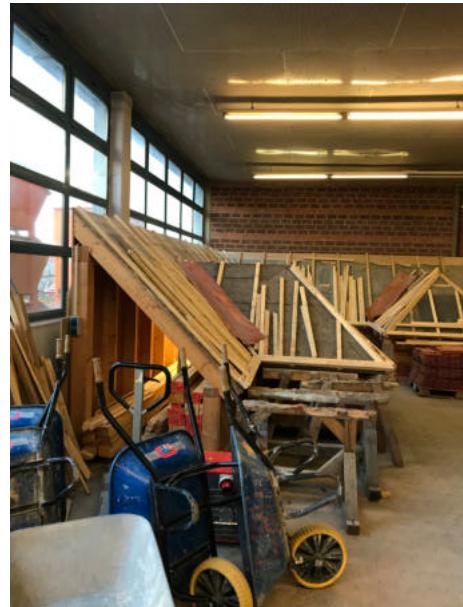
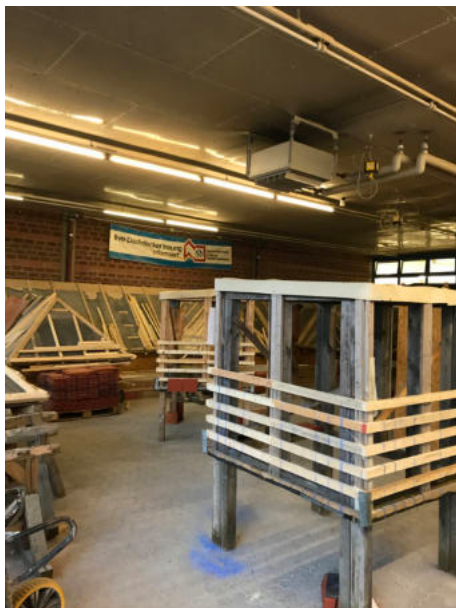
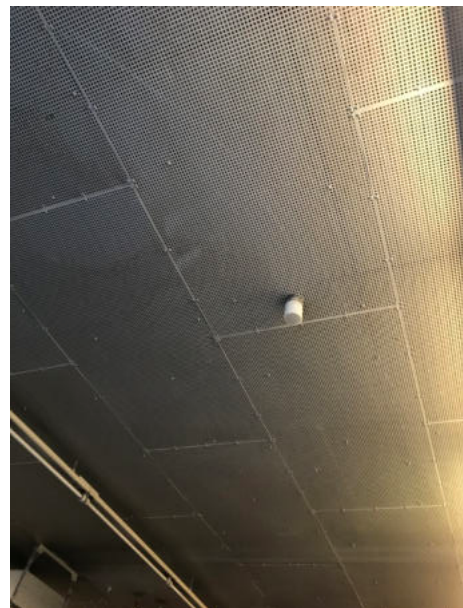
Die Halle wird von den Dachdeckern genutzt. Die Verglasung ist auf der Außenwand und auf der Innenwand zur Ausbauhalle ausgeführt. Die Halle der Dachdecker ist gepflastert, hier gibt es keinen Betonboden. Die Halle liegt an der Außenwand und hat ein Zufahrtstor zum Materialhof. Die Wände sind wie in den anderen Hallen gemauert. Im oberen Bereich ist das Mauerwerk für akustische Zwecke gedreht. Zwischen der Halle der Ausbaugewerke und der Halle der Dachdecker gibt es eine Verglasung. Es ist eine Einfachverglasung. Die Decke in dieser Halle ist noch mit der alten Lochblechverkleidung abgehängt. Oberhalb der Lochblechverkleidung ist, wie in den anderen Hallen, eine Mineralfaserdecke im Raster 1,25 x 0,625m, ausgeführt. Sichtbare Schäden sind in dieser Halle nicht zu verzeichnen.

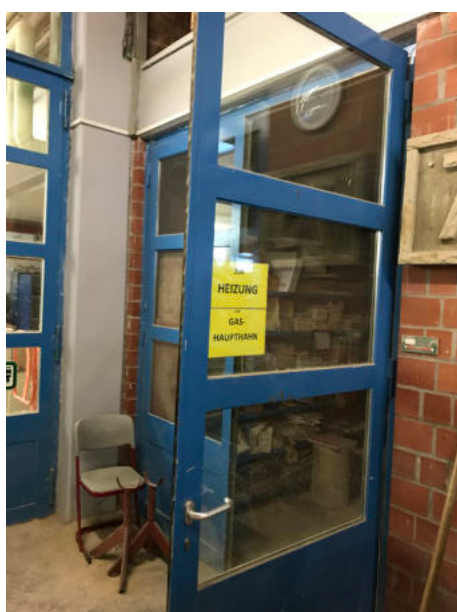
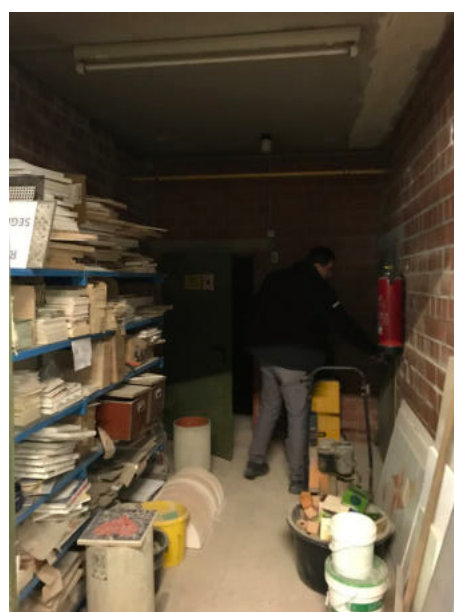
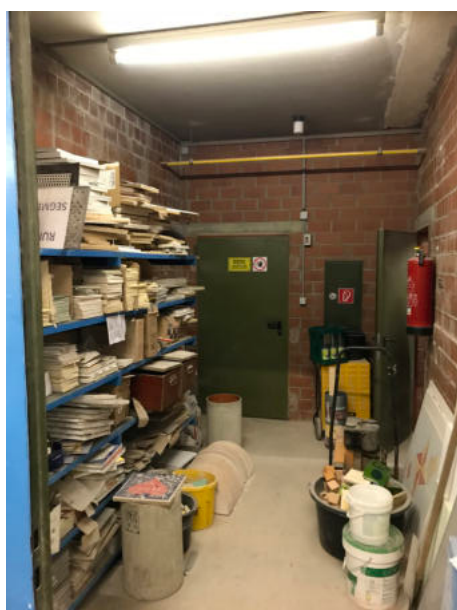
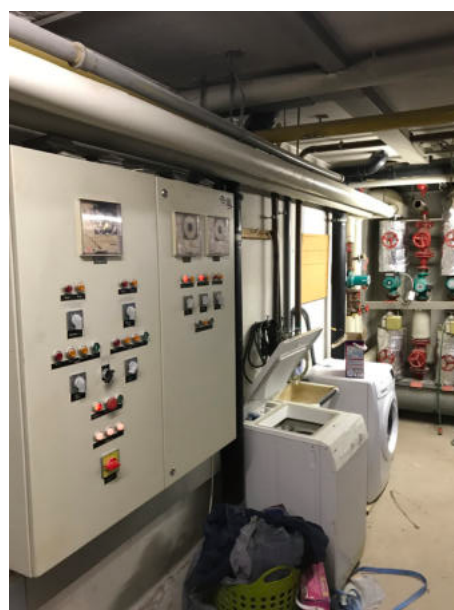
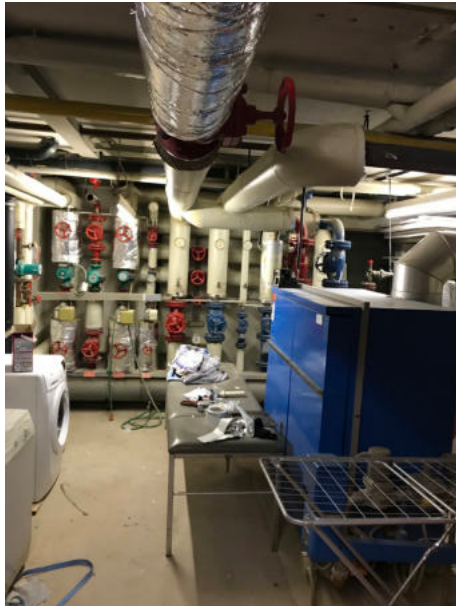
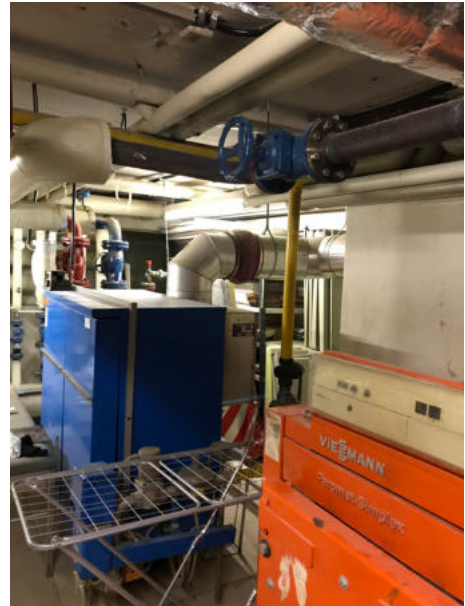
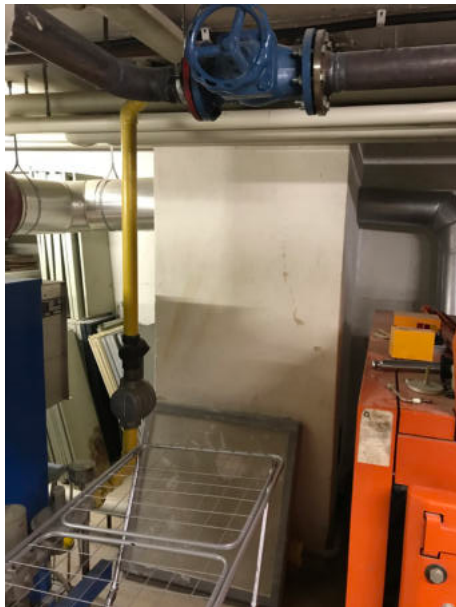
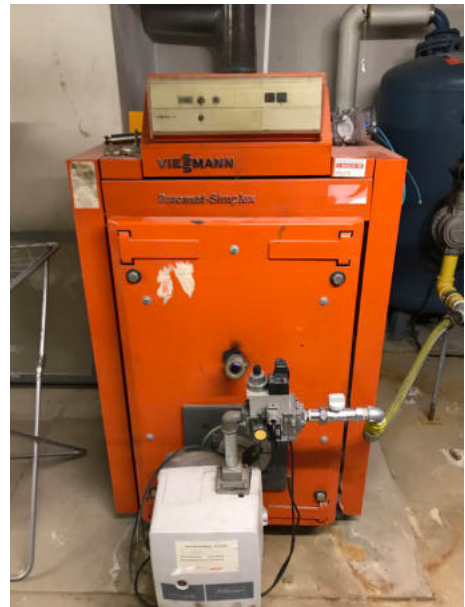
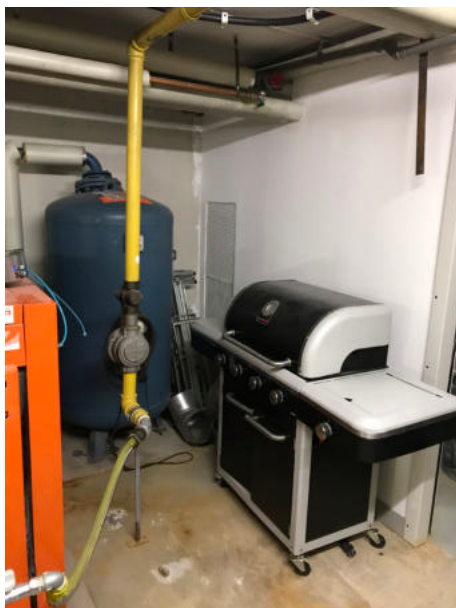
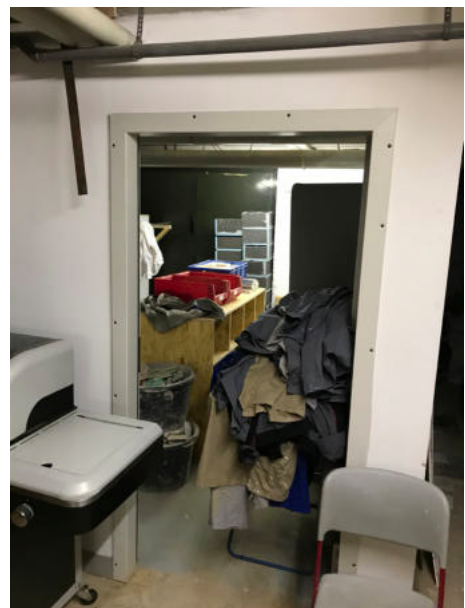
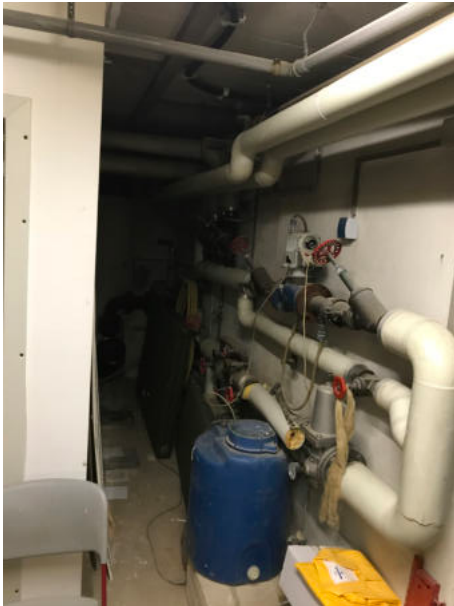
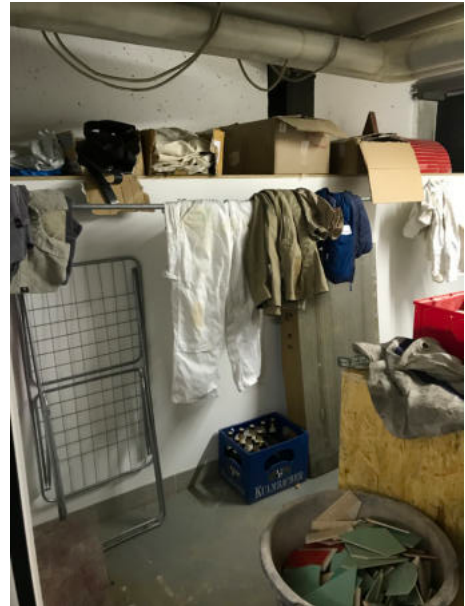
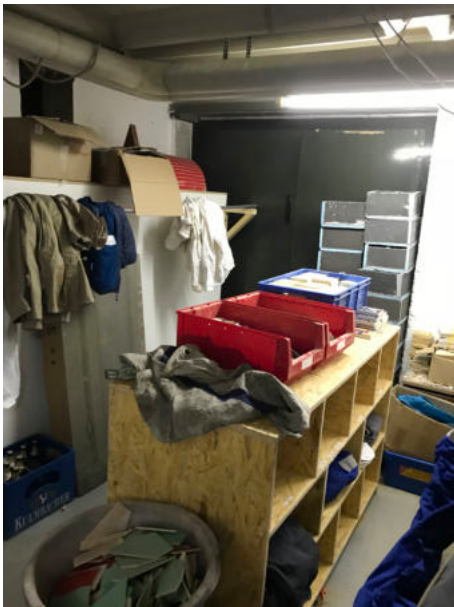
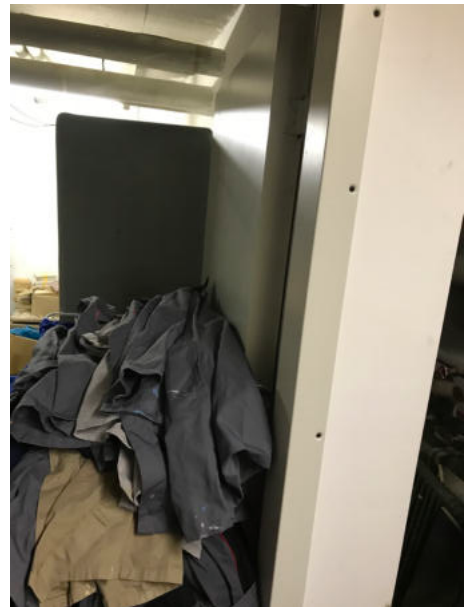
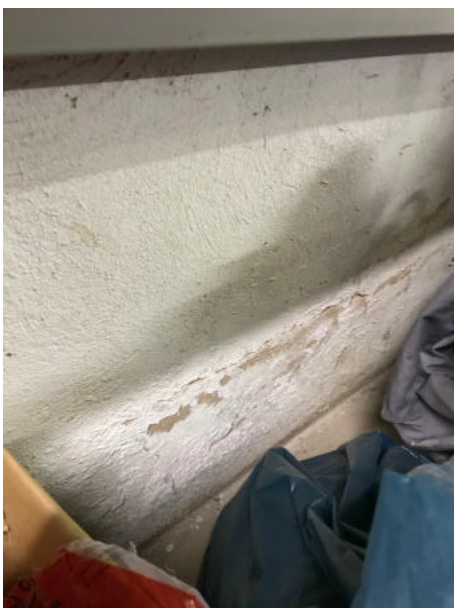
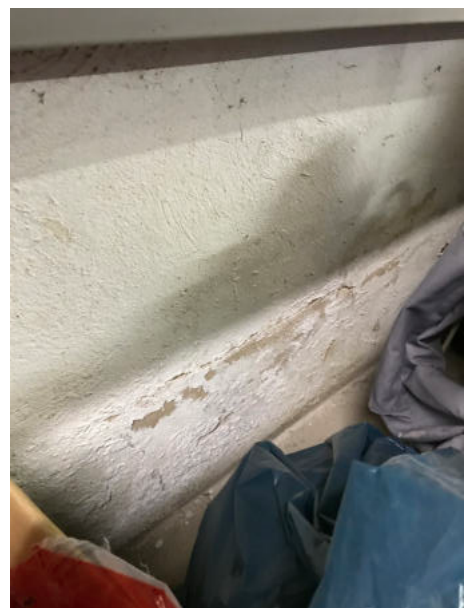
Der Vorbereich wird als Zwischenlager genutzt und bildet dann den Zugang in die Haustechnik/ Heizung. Es wurde eine Stahltür verbaut, an der keine Brandschutzanforderung zu erkennen ist. Der eigentliche Heizungsbereich ist mit Mauerwerk- und Stahlbetonwänden umschlossen, der Betonboden und die geschalte Betondecke ist wie in den anderen Lagerbereichen ausgeführt. Die Oberflächen der Decken sind gestrichen. Im Heizraum wurde ein separates Räumchen mit einer T 90-Tür abgetrennt, in dem Kleidungsstücke getrocknet und aufgehängt werden können. In diesen Räumlichkeiten sind keine Besonderheiten und auch keine Bau- oder Feuchteschäden aufgefallen. Im Heizungsbereich sind lediglich im geputzten Sockelbereich kleine Ausblühung vorhanden.

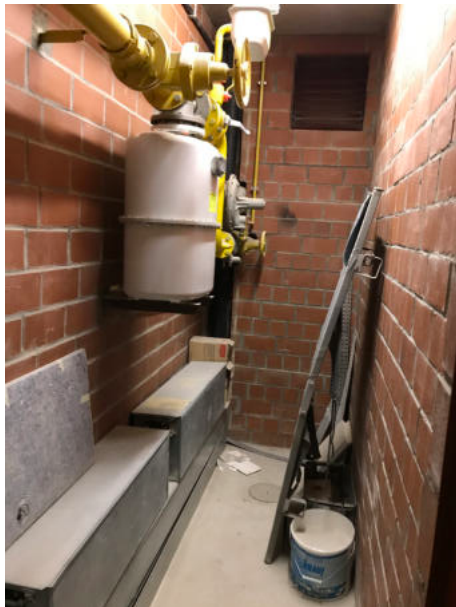
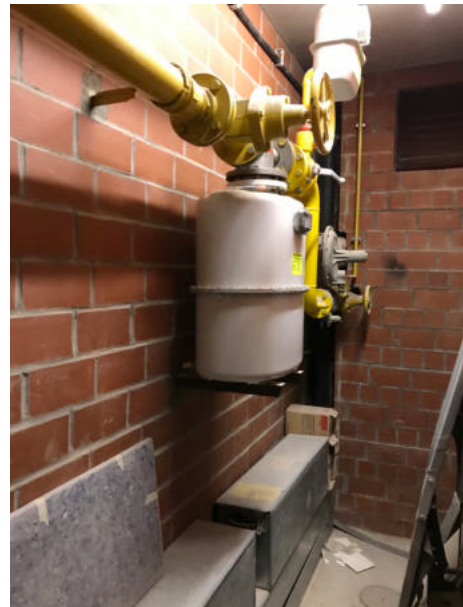
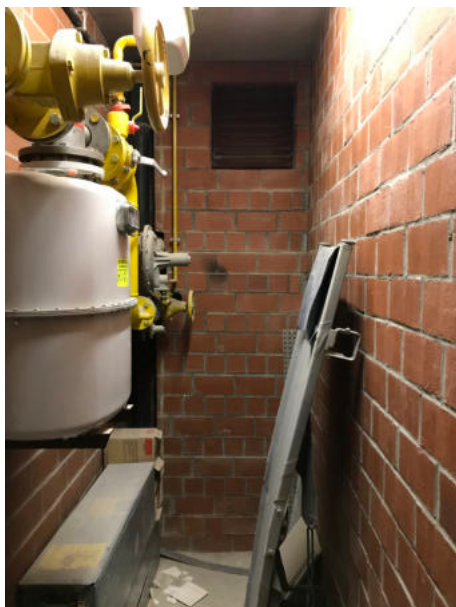
Der Raum hat eine Betondecke, gemauerte Wände in Sichtbeton, eine Betonsohle und eine Stahlzugangstür, allerdings hat diese brandschutztechnisch keine Anforderung. Der Einbau der Tür ist in einem schlechten Zustand, die Tür ist zum Teil unbefestigt. Die Tür ist jedoch mit einem Federband ausgestattet, damit die Tür selbst schließt.

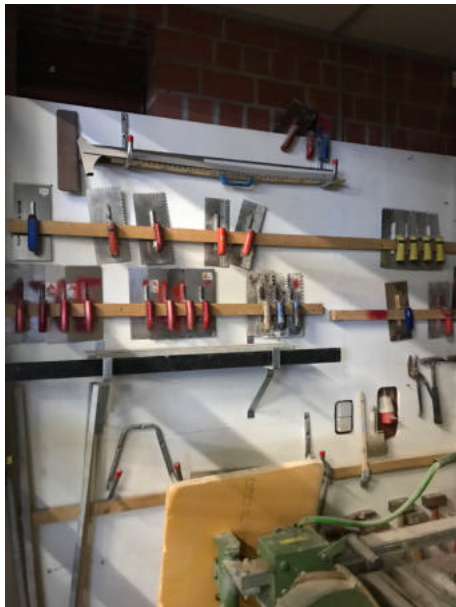
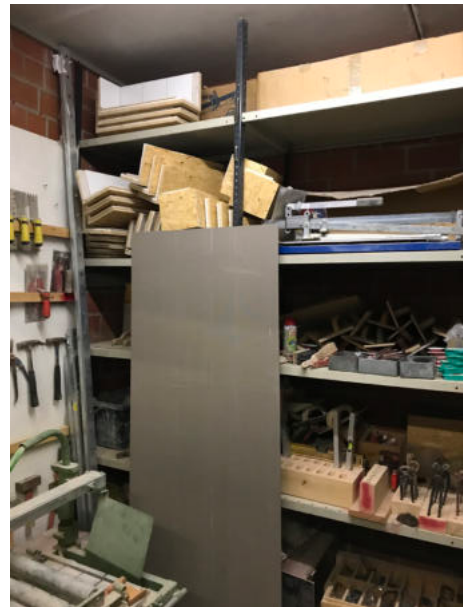
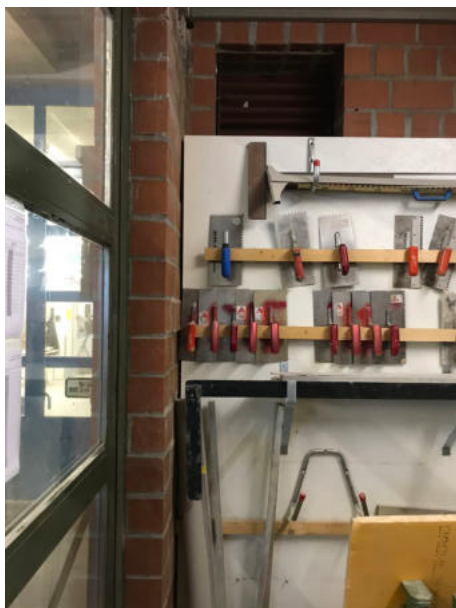
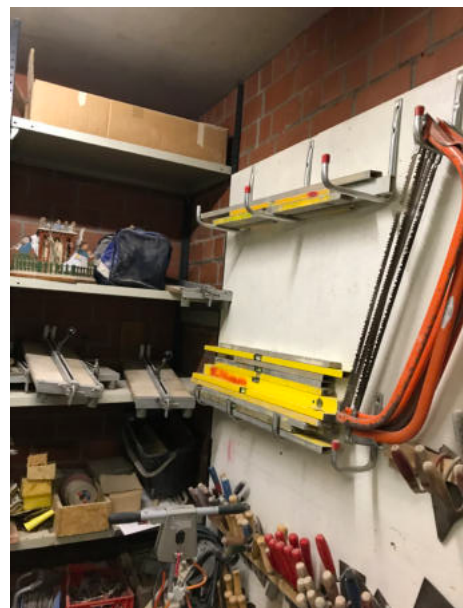
## Werkzeug- und Lagerraum Bereich 24

Die Wände sind gemauert, die Sichtbetondecke ist eine sichtbare Betonfertigteilplattendecke. Der Boden ist aus geglättetem Beton. Feuchteschäden oder sonstige Schäden sind in dem Raum nicht erkennbar.
