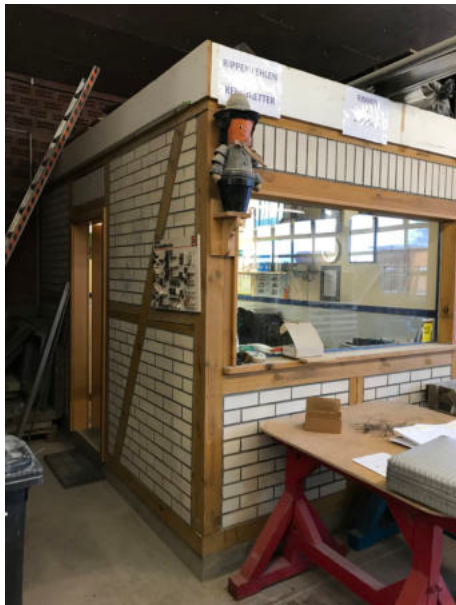
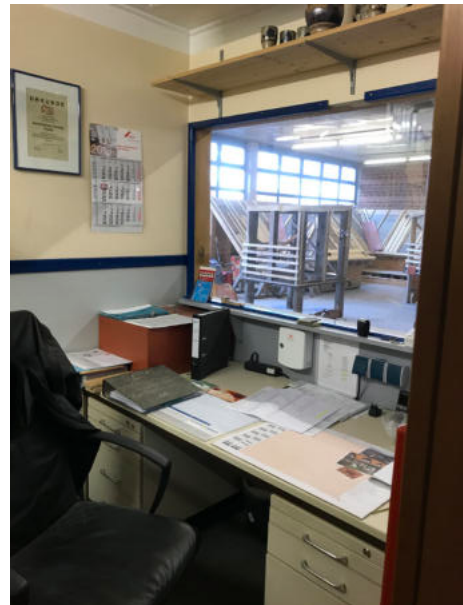
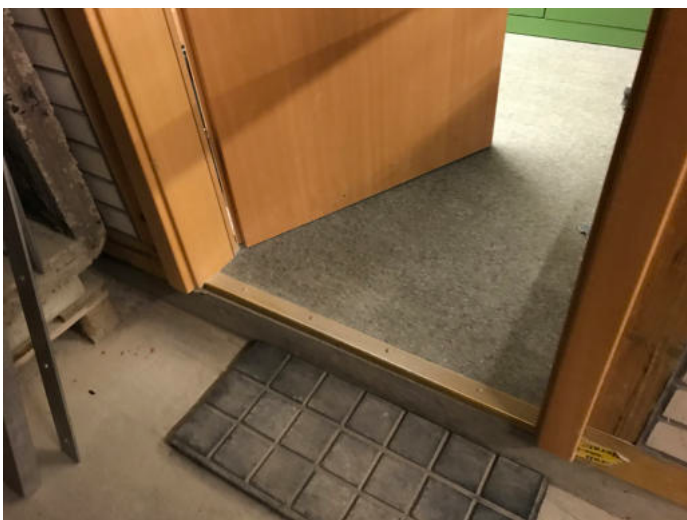
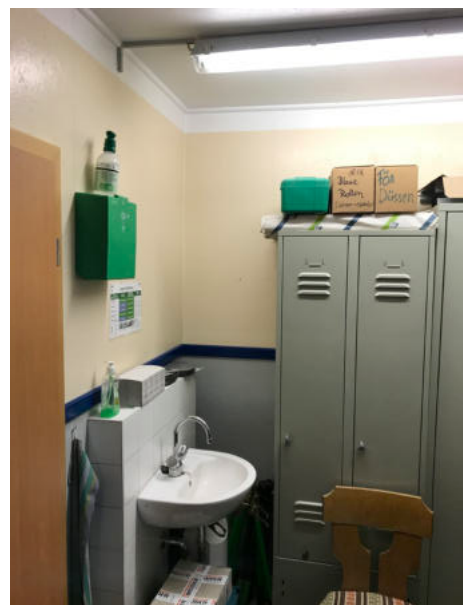
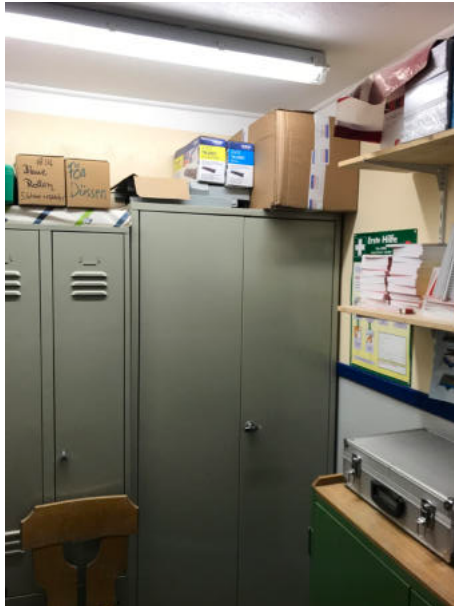
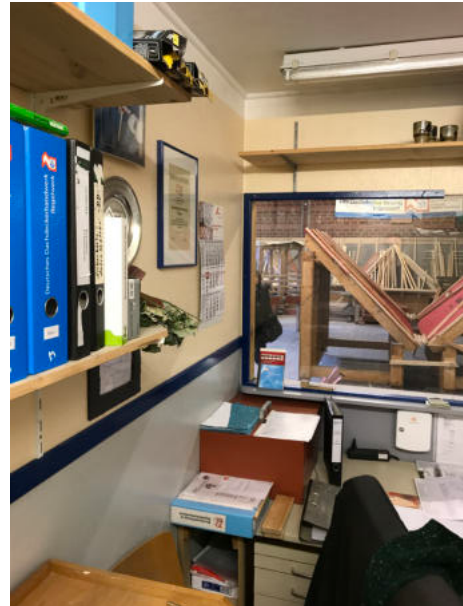
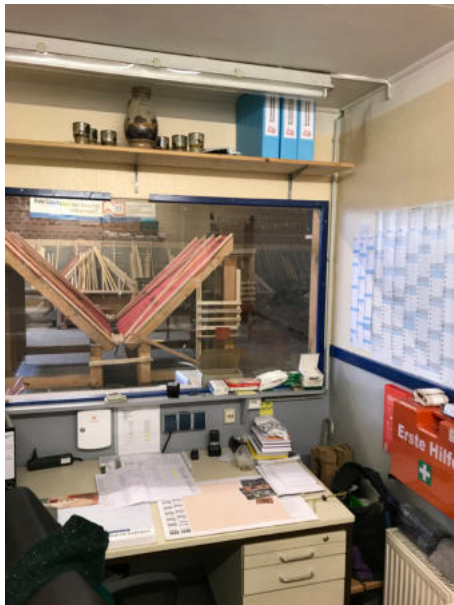
## Lagerbereich Bereich 26

Dieser Bereich ist zum Teil gemauert und zum Teil in Holzbau errichtet. Die Decke ist eine Holzbal-kendecke. Das Ganze wurde nachträglicher in die Halle eingebaut. Als Zugang wurde eine normale Zimmertür verbaut.

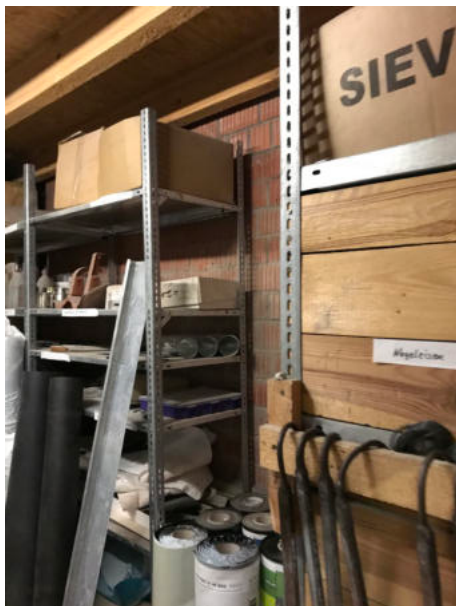
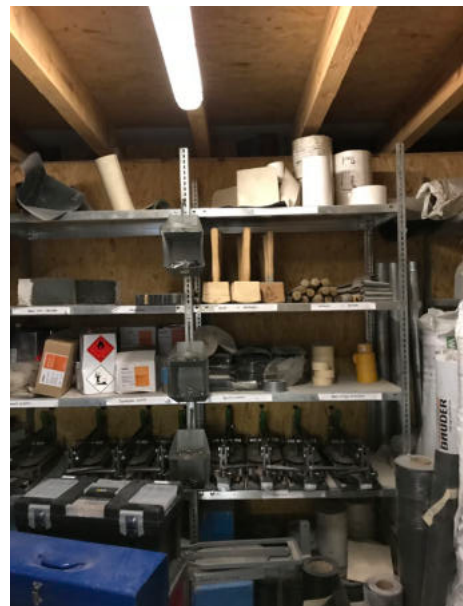
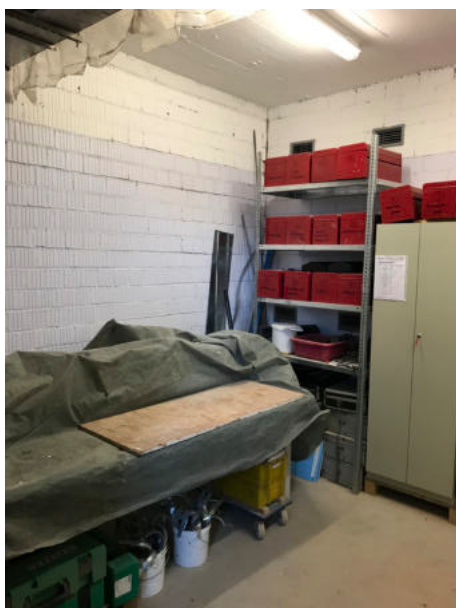
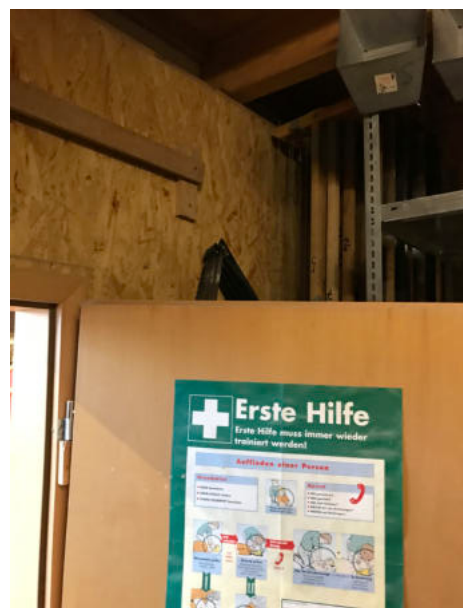
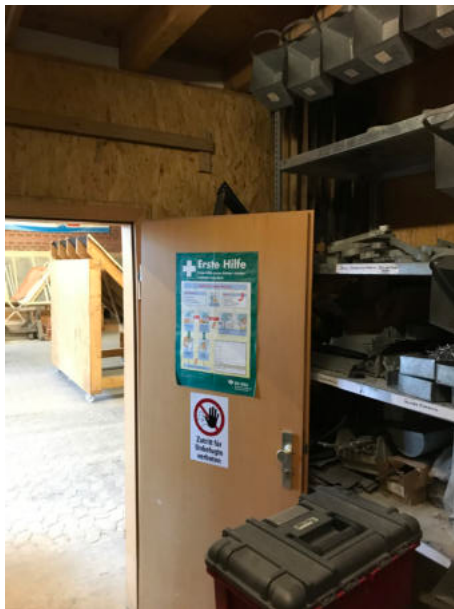
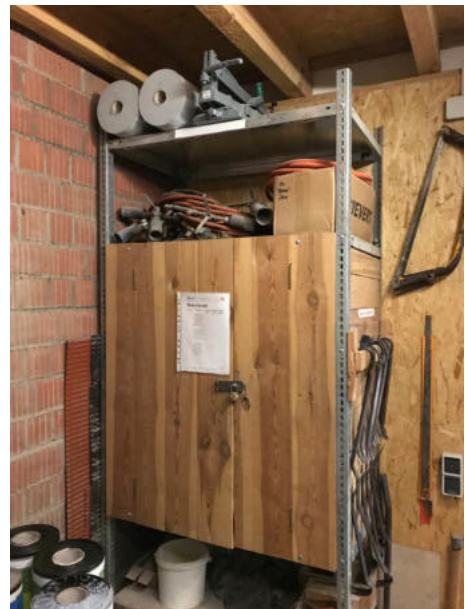
Dieser Raum wurde im Ursprung eine Trockenkammer. Der Raum hat eine Betondecke und Mauerwerkswände. Die Mauerwerkswände und die Decken sind gestrichen. Der Boden wurde, wie in den anderen Hallen, als geglätteter Betonboden hergestellt. Schäden oder Feuchteschäden sind in diesem Bereichen nicht zu erkennen. Das Holzzugangstor ist mit einem Stahlrahmen ohne Brand-schutzanforderungen eingebaut.

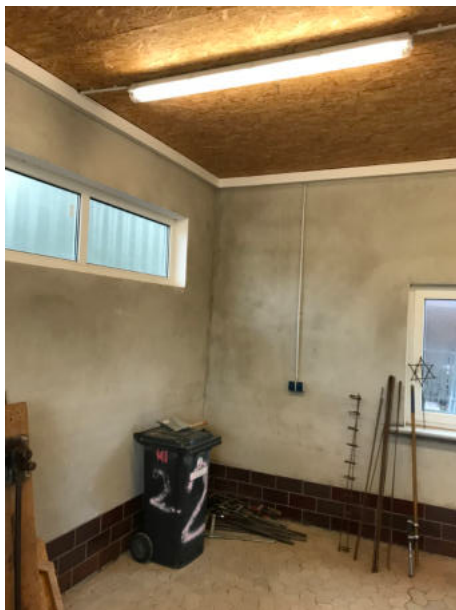
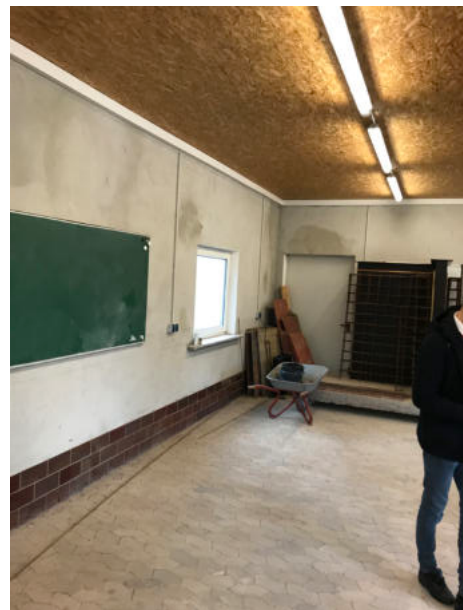
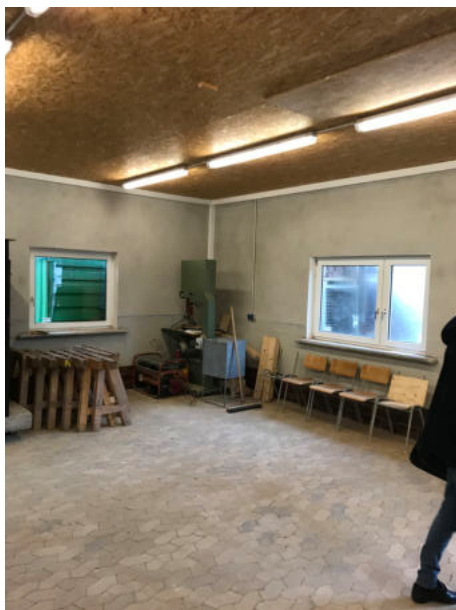
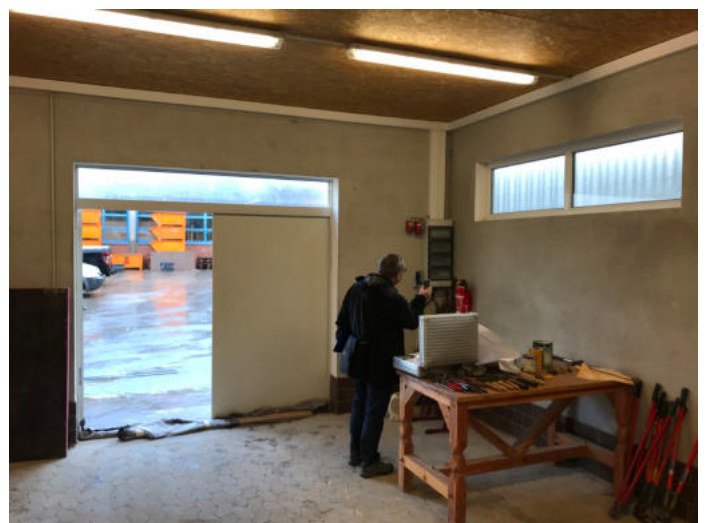
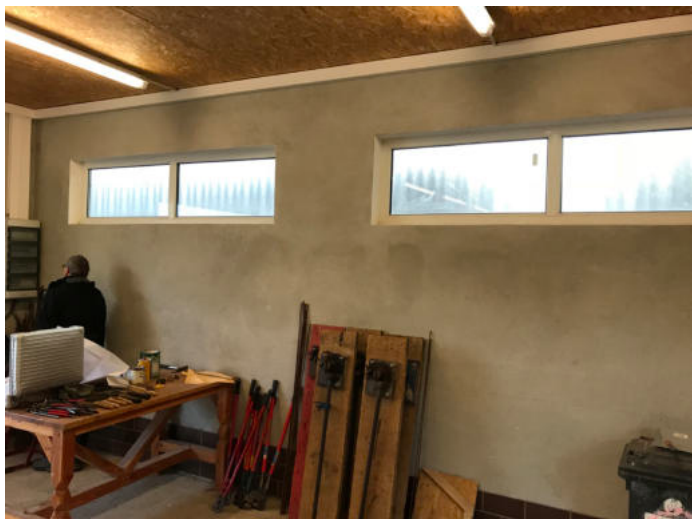
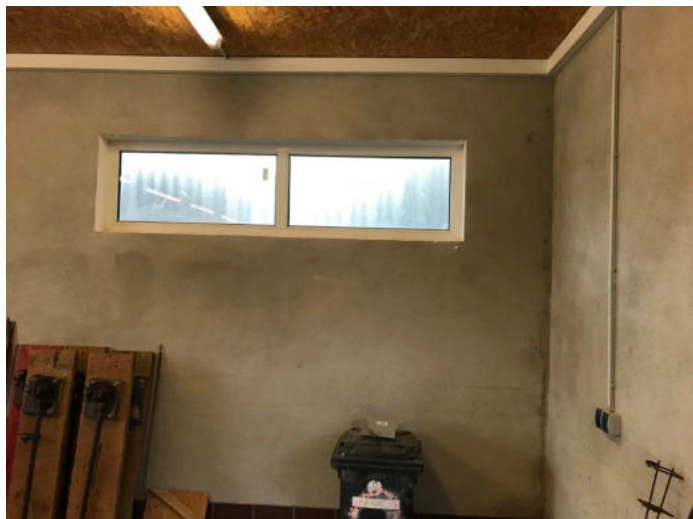
Das Gebäude besteht aus Holznagelplattenbinder als Dachkonstruktion. Die Untersicht der Decke wurde aus USB-Platten hergestellt. Der Boden wurde gepflastert. Im Sockelbereich sind Fliesen aus Spaltklinker verlegt. Feuchteschäden sind nicht erkennbar. Das Gebäude ist mit Kunststofffenstern ausgerüstet worden. Die Fenster sind der Verglasung nach zu beurteilen, alte Fenster aus dem Jahr 2/1996 (sie sind zweckdienlich). Beheizung nur bei extrem niedrigen Temperaturen mit einem kleinen Lüfter angedacht, die Fläche ist als Kalthalle geplant.

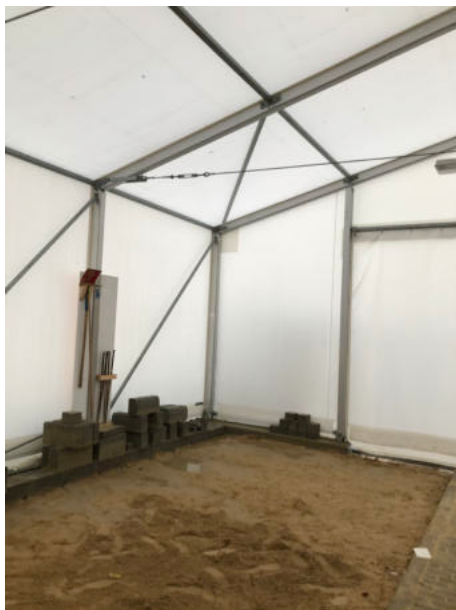
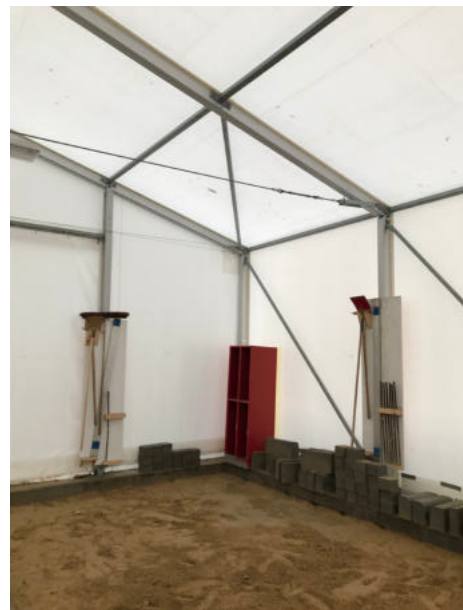
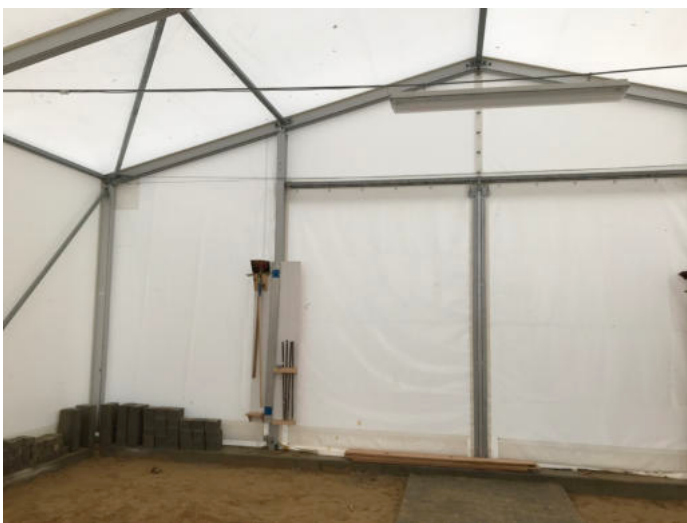
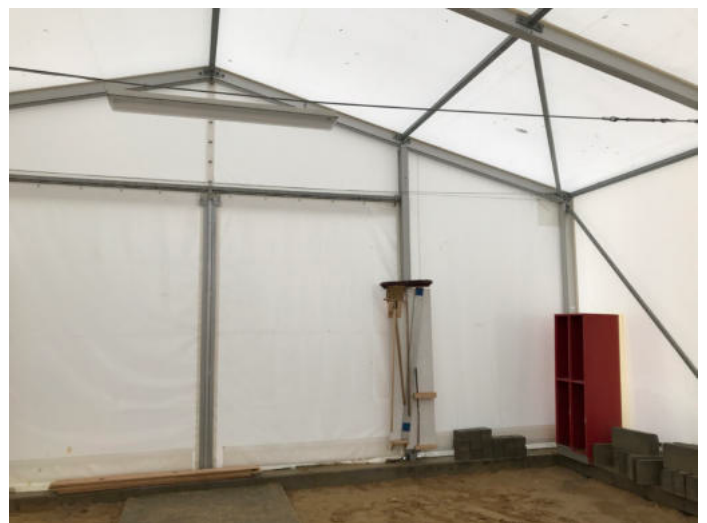
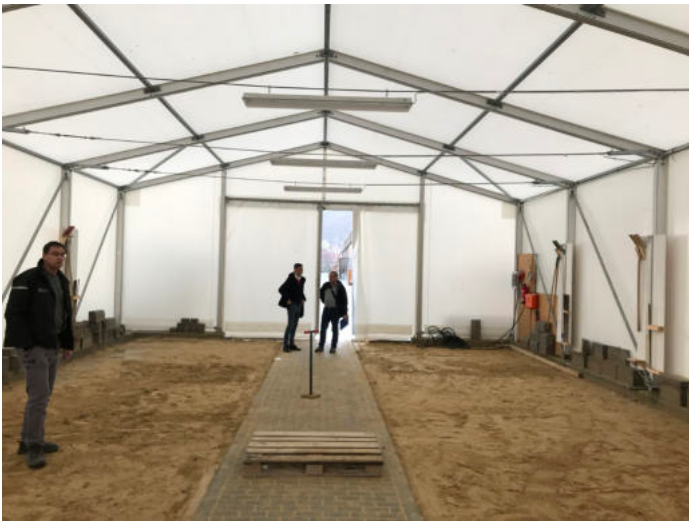
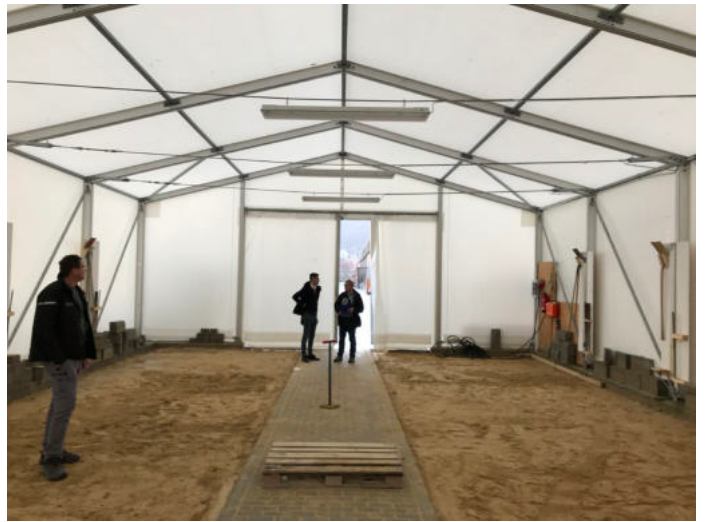
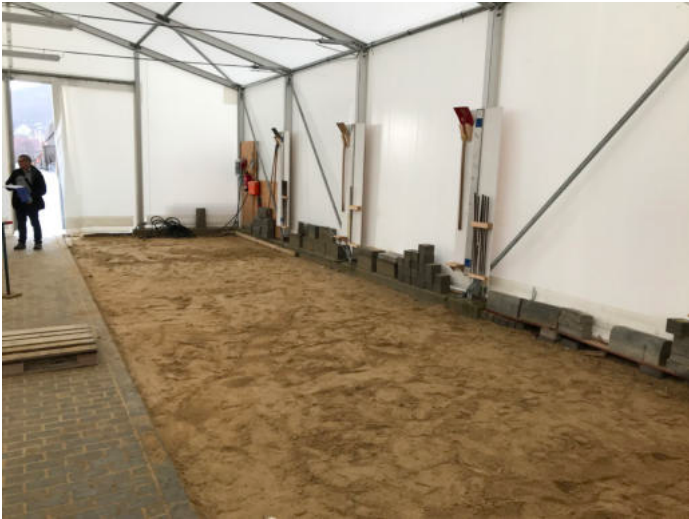
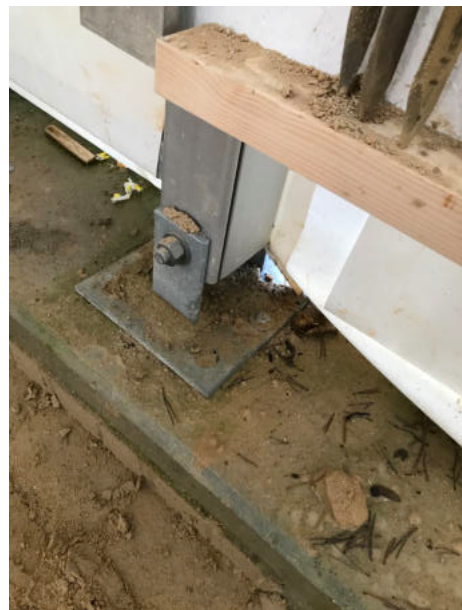
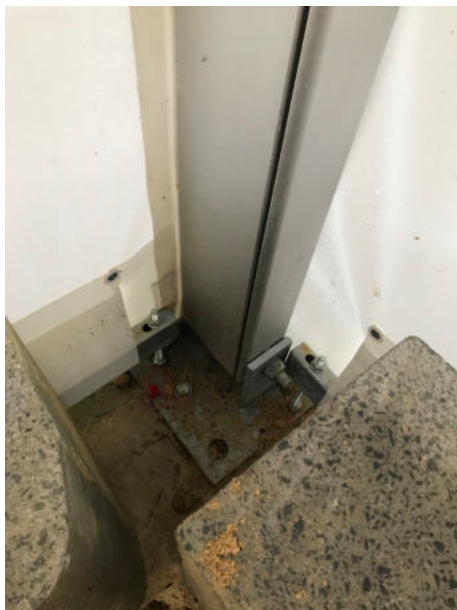
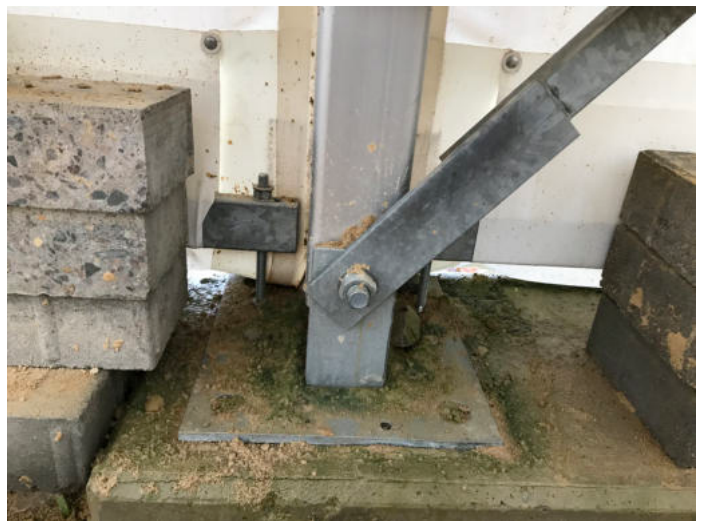
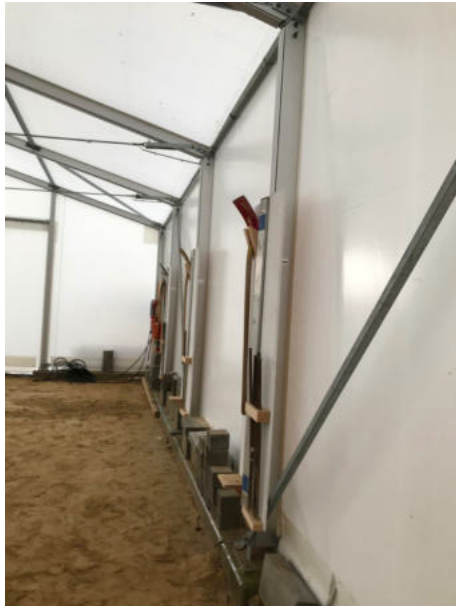
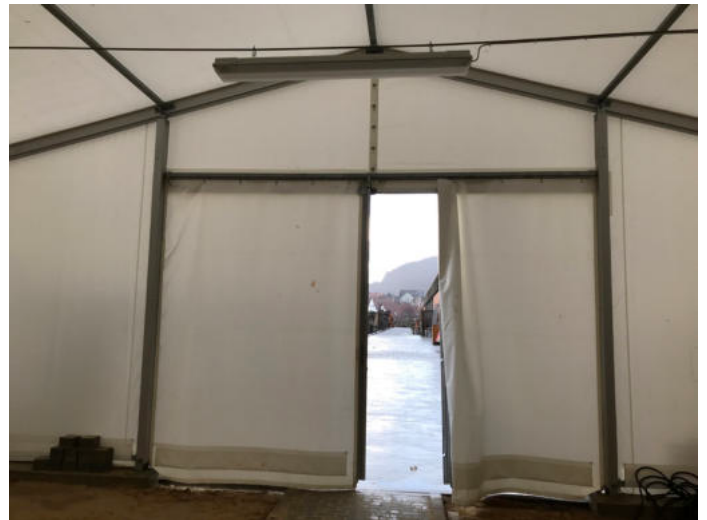
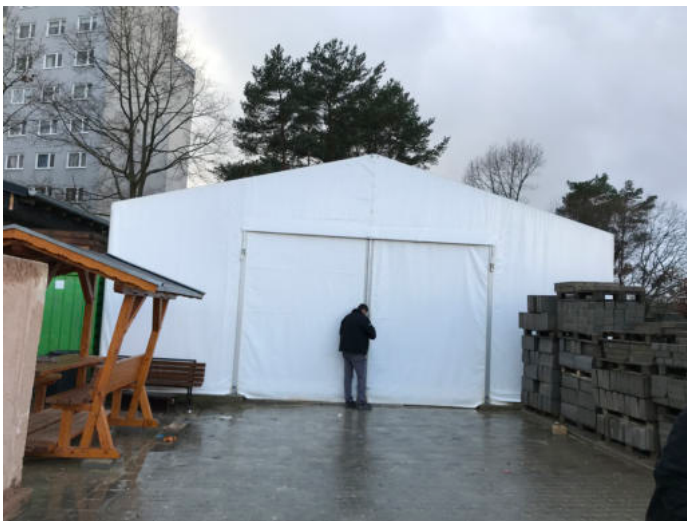
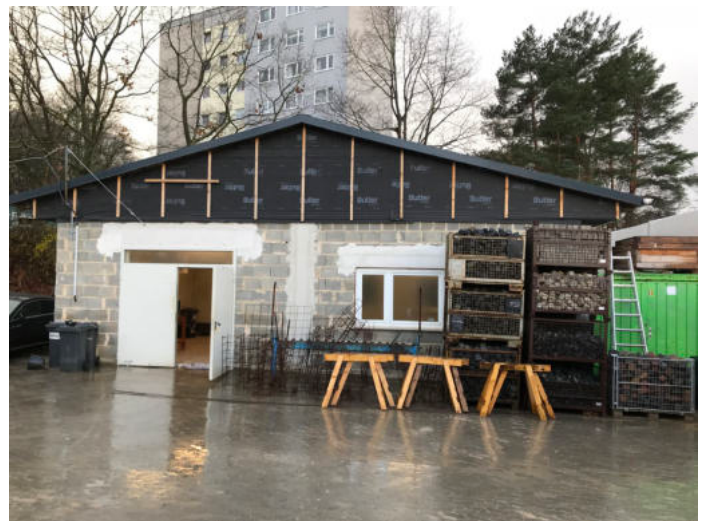
## Zelt Bereich 29

Das Zelt wird für die Straßenbauer genutzt. Unter den Zeltaußenwänden ist ein Betonfundament rund um die Halle bzw. das Zelt hergestellt worden. Auf dem Fundament ist die Zeltkonstruktion aufgeschraubt. Das Zelt ist aus einer verstrebbten Alukonstruktion erstellt. Eine Beleuchtung ist ebenfalls im Zelt vorhanden. Der Boden ist nur im Zugangsbereich gepflastert. Die Übungsbereiche, für das Verlegen von Randstein, Pflaster und Rasenborden sind nur als Sandfläche hergestellt. Das Tor ist ein großes 2-flügeliges Zeltplanentor.

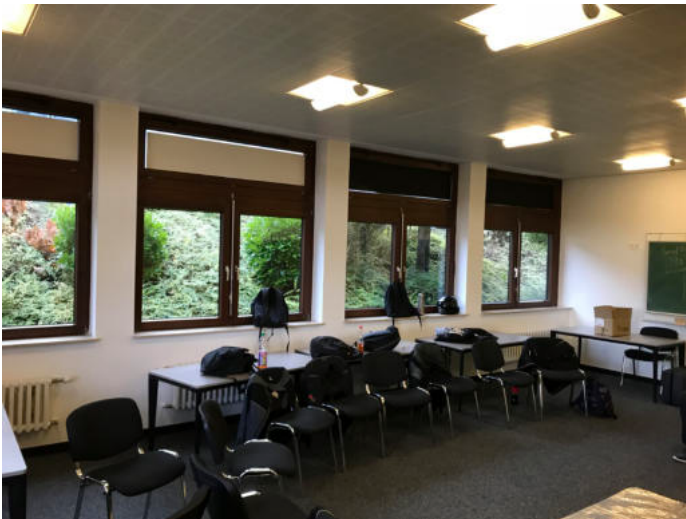
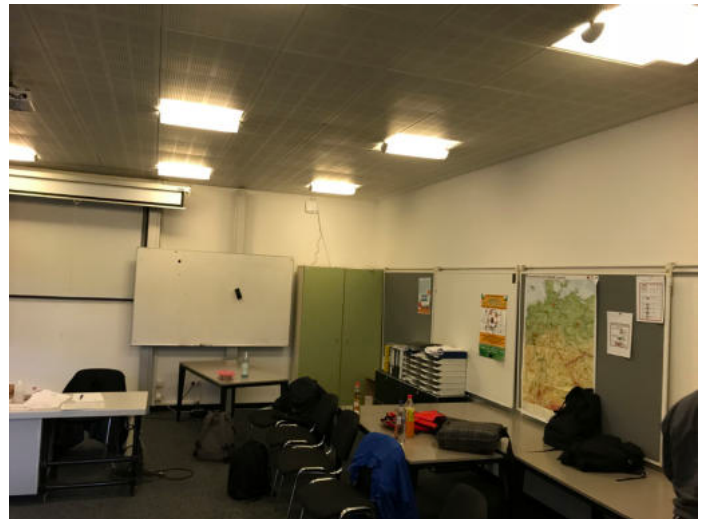
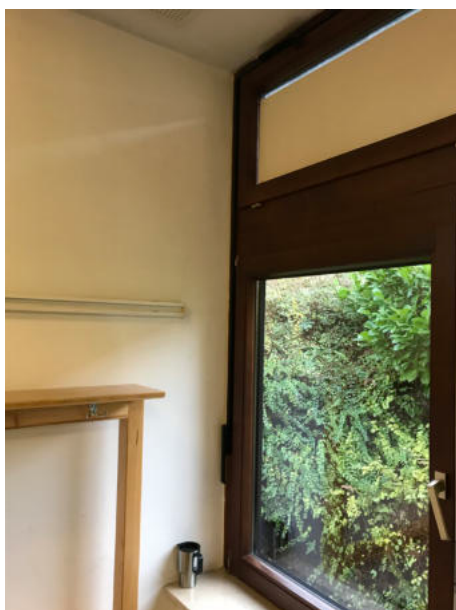
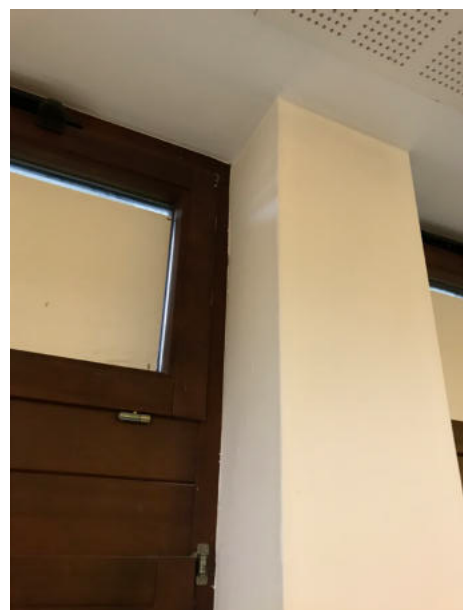
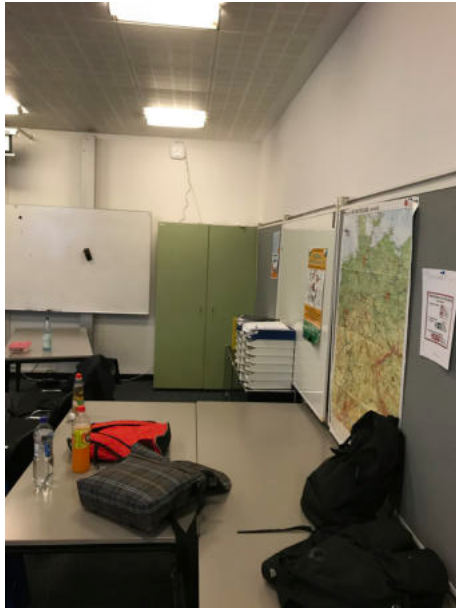
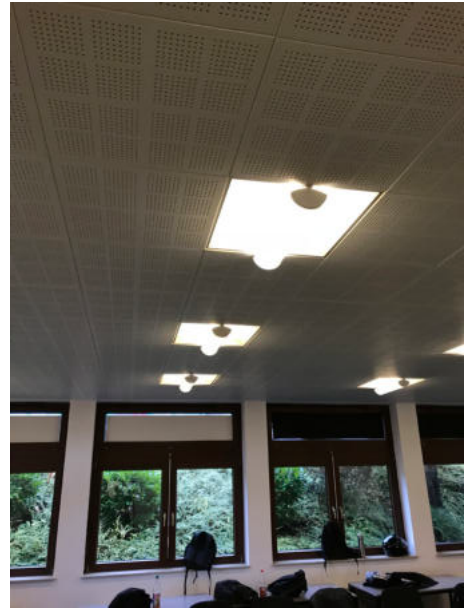
Der Seminarraum ist später angebaut worden. Er hat eine gelochte Gipskartonplattendecke mit unsichtbarer Unterkonstruktion, die Holzfenster sind mit einer Isolierverglasung ausgeführt. Der Jahrgang ist leider nicht zu erkennen (Der Planung nach stammt diese aus dem Jahr 1995). Die Fensterbänke wurden in Jura-Marmor ausgeführt. Die Mauerwerkswände sind gestrichen. Der Fußboden ist mit Kugelgarnteppich ausgeführt. In diesem Raum ist ein Waschtisch und ein Spiegel eingebaut. Ansonsten wurde eine normale Zugangstür mit Holztürblatt, Stahlumfassungszarge, ohne brandschutztechnischen Anforderungen umgesetzt. Die Leuchten in diesem Raum sind zu überarbeiten und zu reinigen, weil die Beleuchtungsstärke hier stark nachgelassen hat.

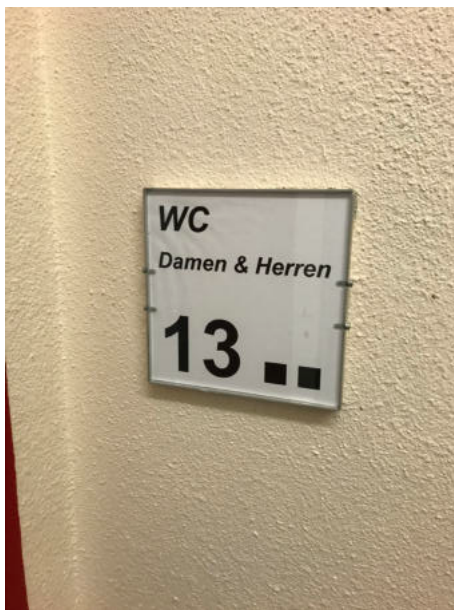
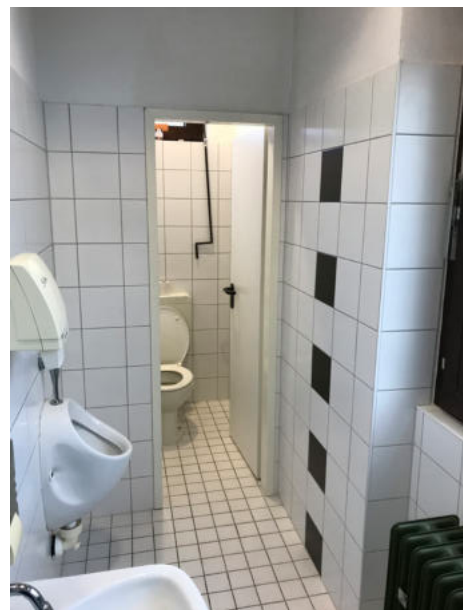
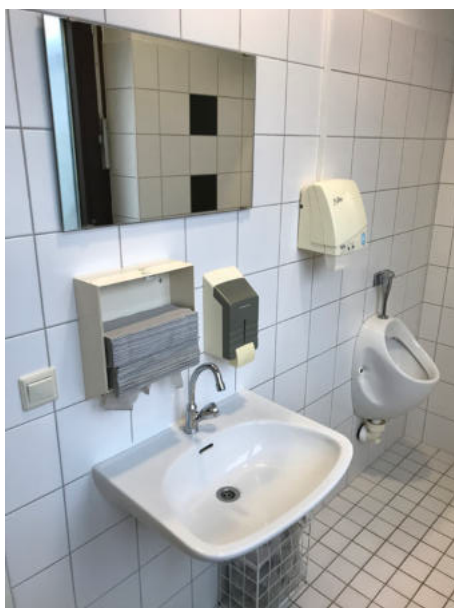
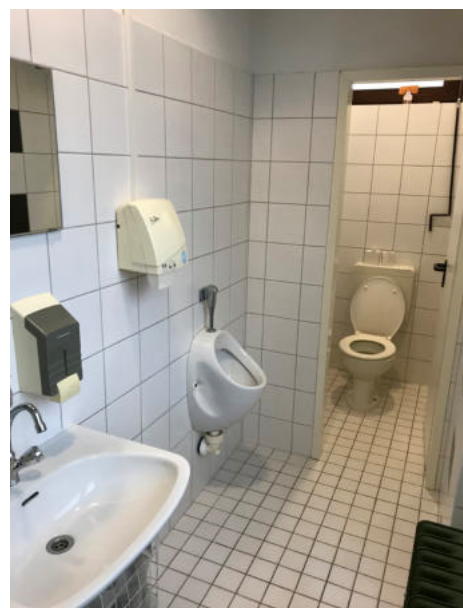
## Herren- und Damen WC Bereich 31

Herren- und Damen WC gegenüber vom Seminarraum. Der Boden ist mit 10/10 cm großen Fliesen gefliest. Die Wände sind bis auf Türhöhe gefliest. Trockenbau und mauerwerkswände oberhalb der Fliesen mit Anstrich. Sichtbare Schäden sind keine vorhanden. Es gibt im Putz ein Horizontalriss im WC, Das Holzfenster ist mit Isolierverglasung und Ornamentscheibe ausgeführt. Die Mineralfaserdecke im Raster 62,5 x 62,5 cm, im Design OWA-Sternbild 3.ist in Takt. Gleiche Ausführung im Bereich des Damen WC's wie vor bei den Herren beschrieben.

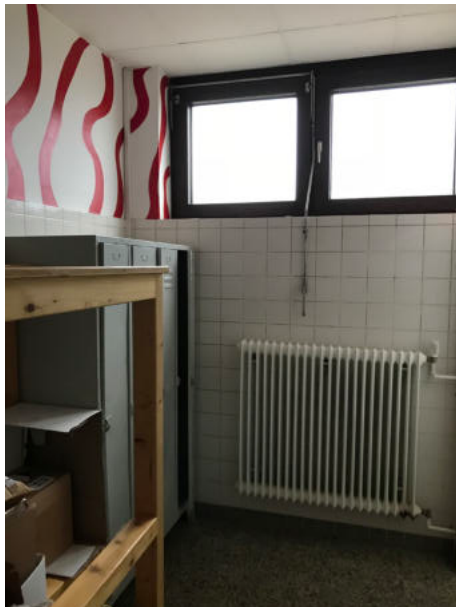
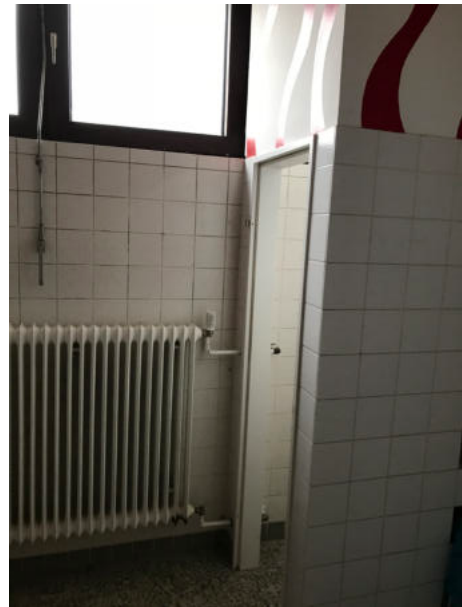
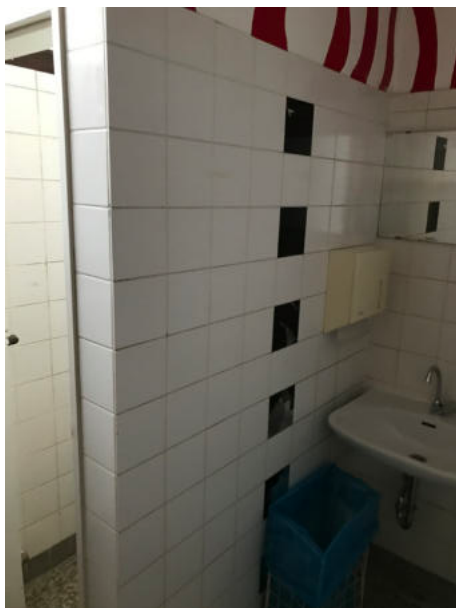
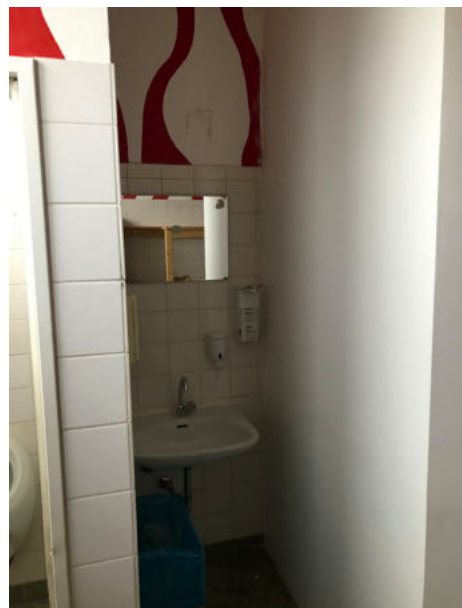
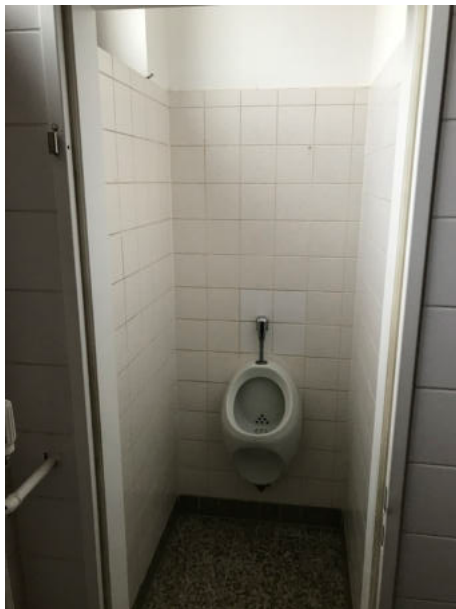
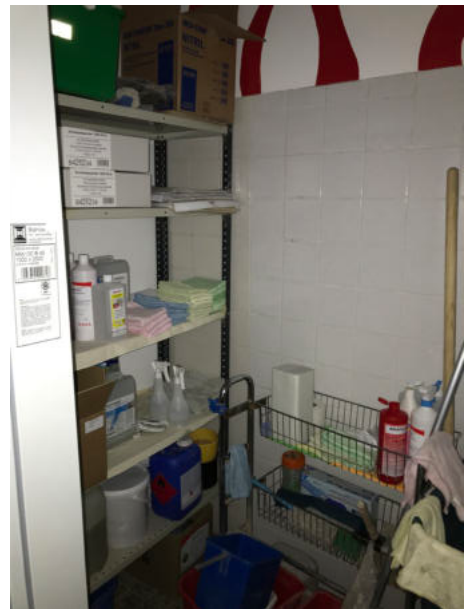
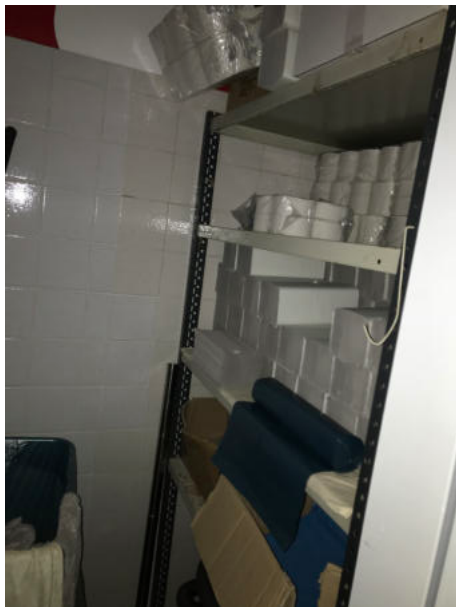
## Umkleideraum Bereich 32

Im Umkleidebereich ist ein kleiner Zwischenbereich der für die Mitarbeiter des Reinigungsunternehmens abgetrennt. Ein kleiner Putzmittelraum ist vorhanden. Der Boden ist im Format 10/10 cm gefliest und stammt noch aus dem Jahr 1979. Die Wandflächen sind türhoch gefliest. Oberhalb der Fliesenflächen ist die Putzfläche gestrichen. Die Mechanik der Fenster oberhalb der Fliesen, die als Oberlicht in Richtung des Flachdaches der Halle ausgerichtet sind, ist defekt. Fenster müssen erneuert werden. Von außen können diese geöffnet werden. Decke Mineralfaserdecke wurde nachträglich gestrichen.

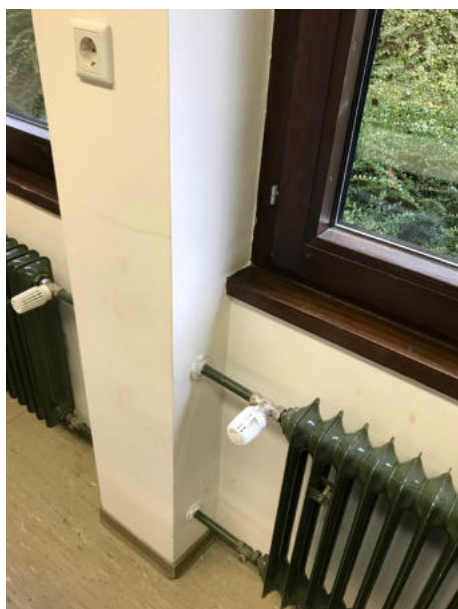
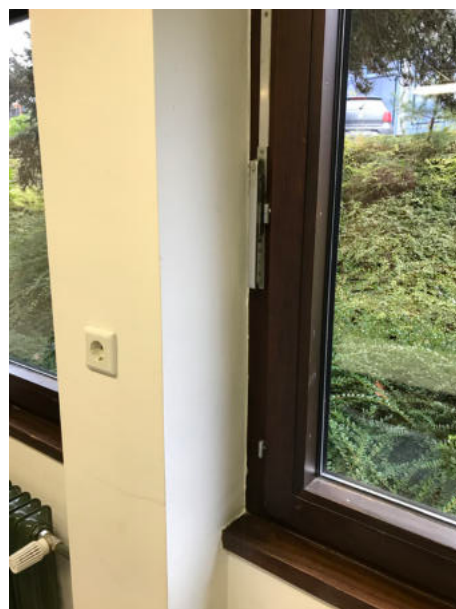
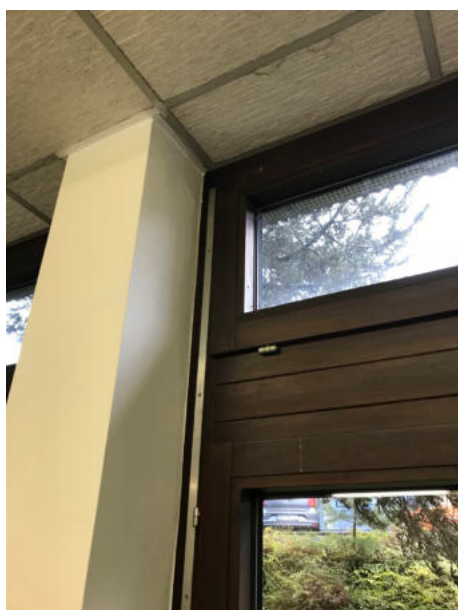
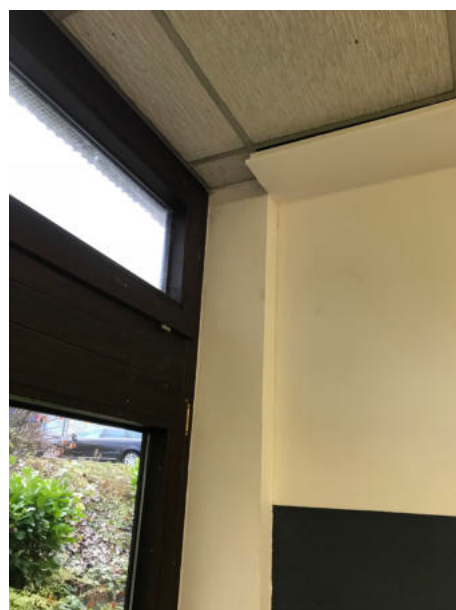
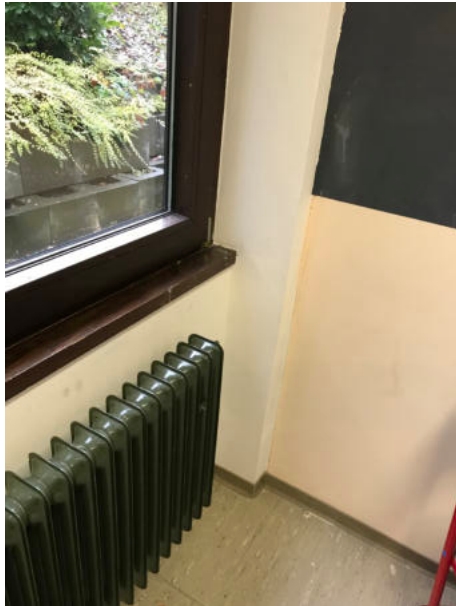
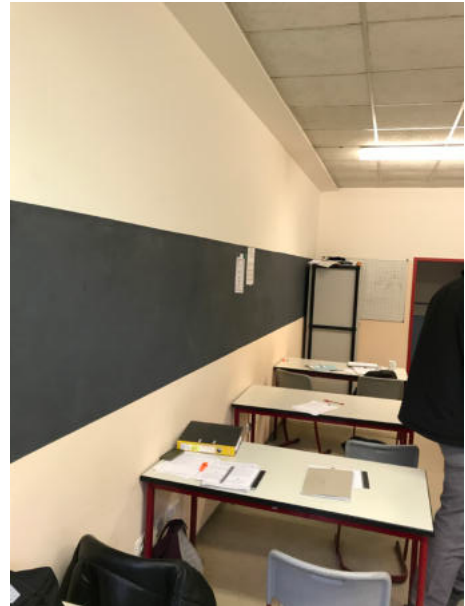
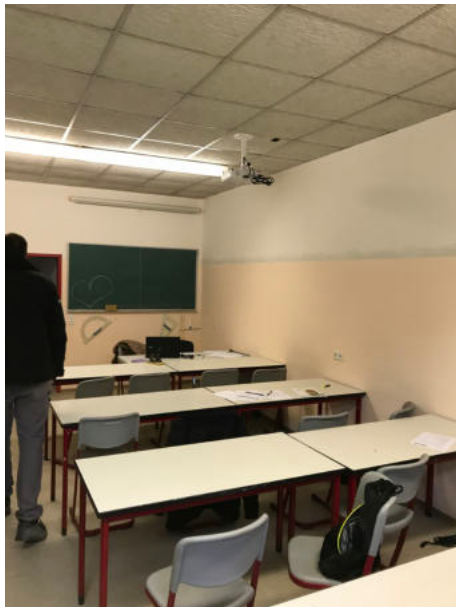
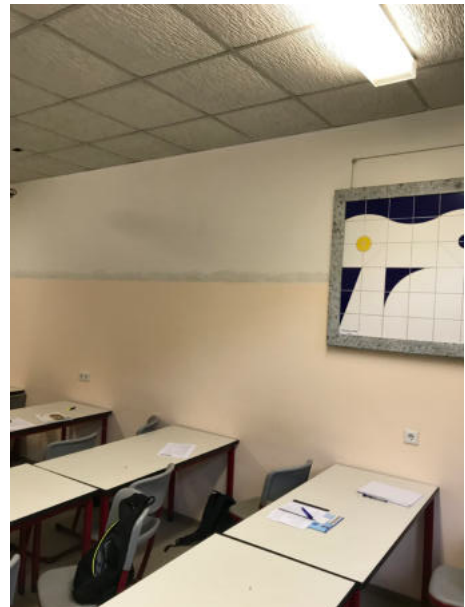
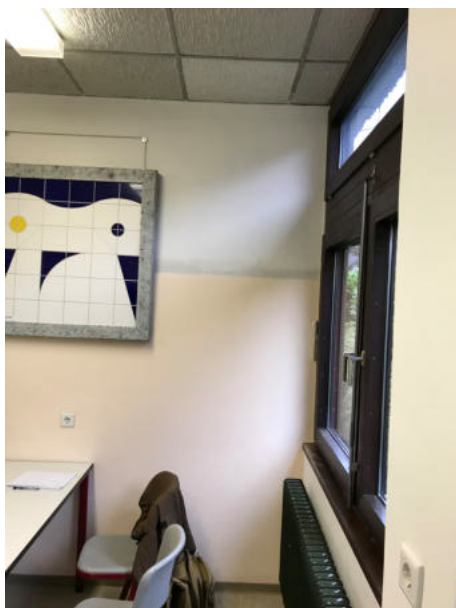
Der große Seminarraum ist mit einer Wand in zwei Seminarräume geteilt worden. Die Decke ist als Mineralfaserdecke 62,5 x 62,5 cm eingebaut worden. Der Boden ist mit PVC belegt. Die Wandflächen sind gestrichen. Es wurden Holzfenster mit Holzfensterbrett verbaut. Die Fenster sind als Zweischeibenverglasung aus dem 1979. Die Decke ist aufgrund ihres alters abgängig. Die Fensteranschlüsse sind trocken, auch hier gibt es keine sichtbaren Schäden oder Mängel.

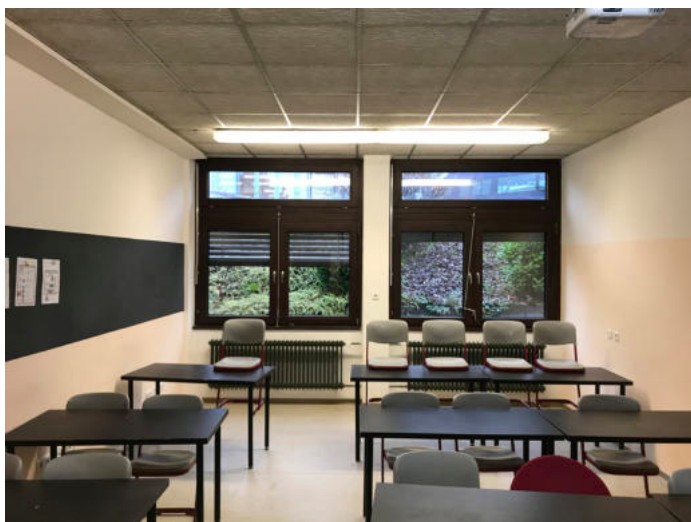
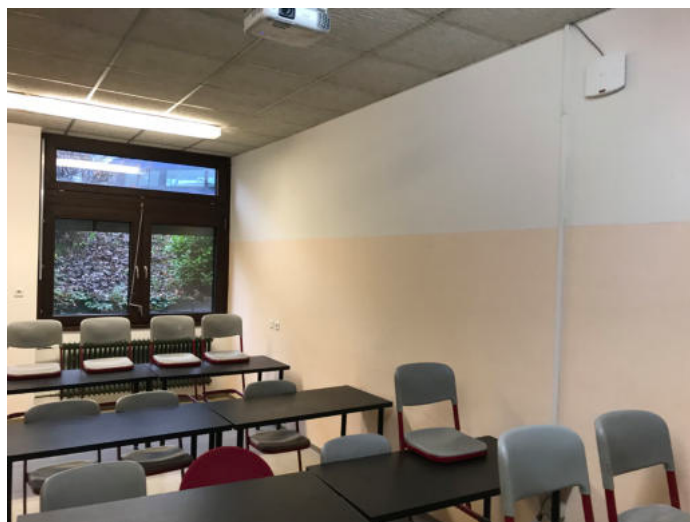
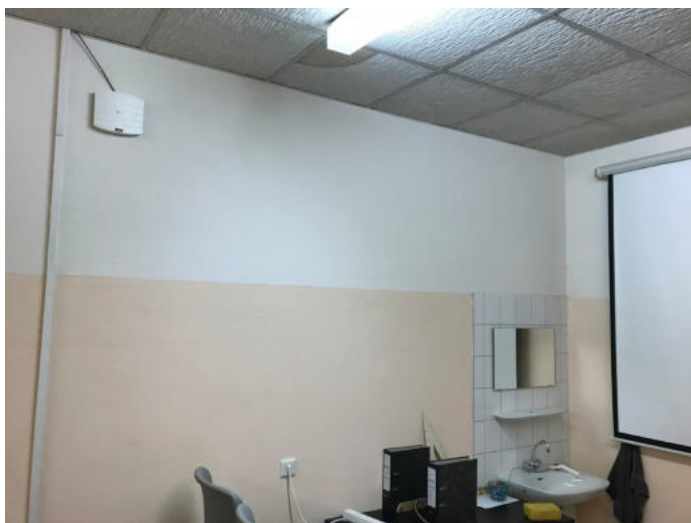
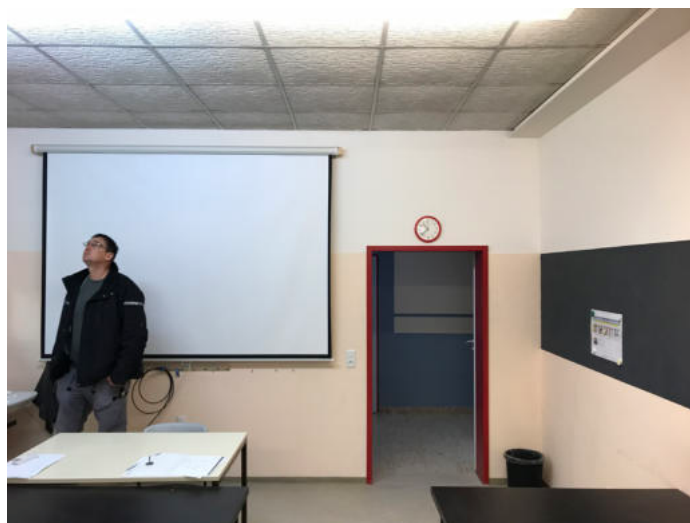
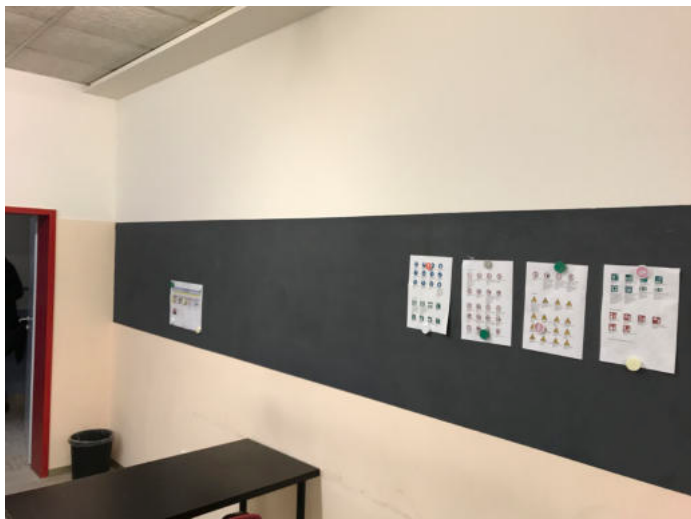
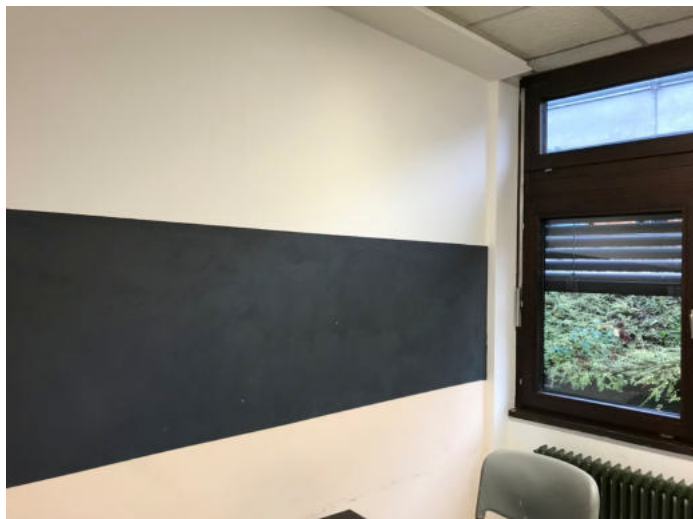
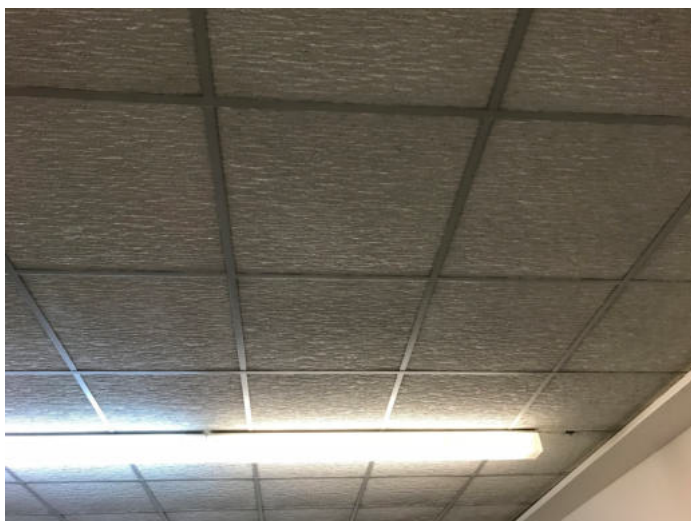
Seminarraum  
Bereich 34

Der Raum hat die gleiche Ausstattung wie der Raum 33.
